**TESIS DE POSTGRADO**

**FACTORES QUE OCASIONAN DEFECTO DE COSTURA  
ABIERTA EN SOSTENES DE PLANTA HANES  
CONFECCIONES DEL VALLE**

**ABRIL 2019**

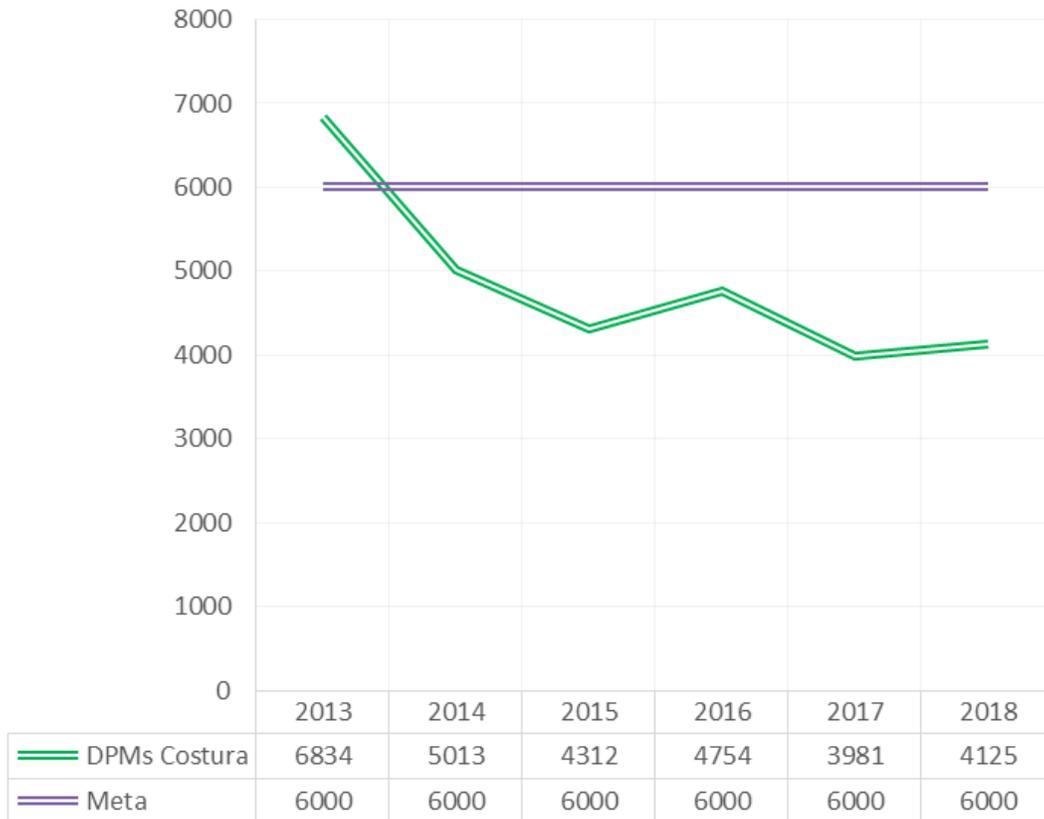
**Figura 1. Histórico 6 años DPMs de Costura.**

La tendencia en defectos por millón de unidades para el proceso de costura en los últimos cinco años de la planta Confecciones del Valle Costura se encontraron bajo meta corporativa. Sin embargo, la búsqueda, el reto y el aporte que busca dar la investigación es reducir esta tendencia aún más.

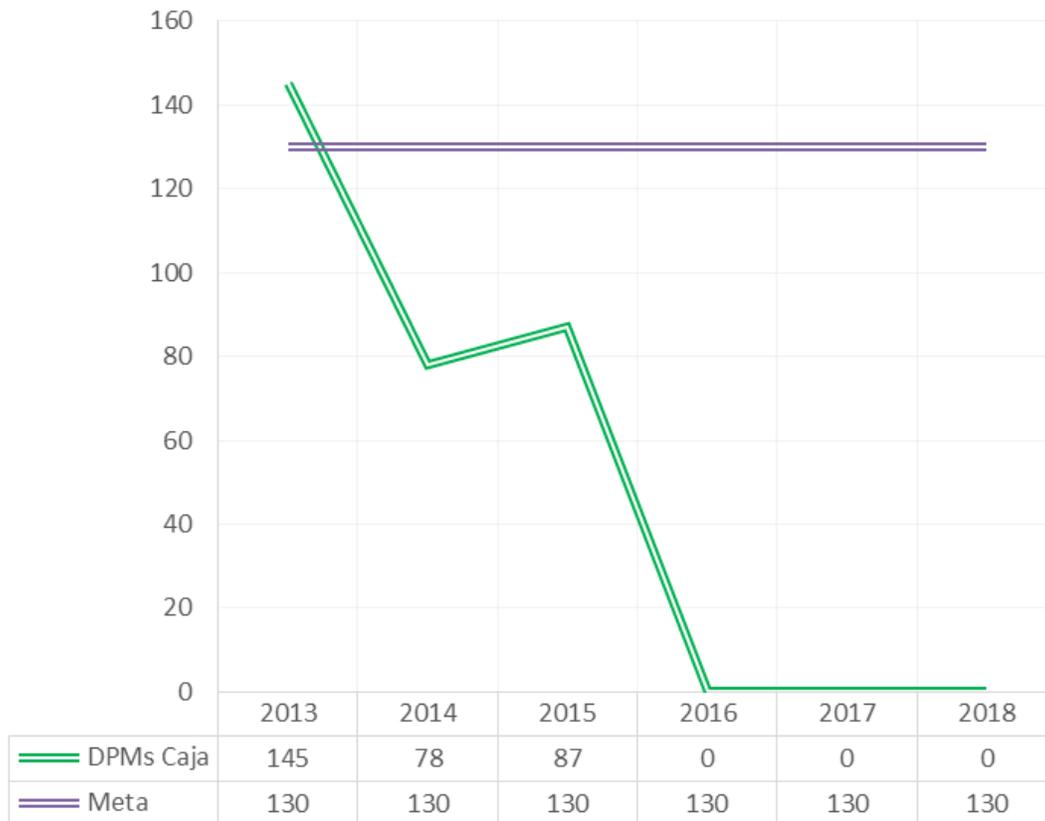
**Figura 3. Histórico 6 años DPMs de Caja.**

El indicador de caja en defectos por millón se ha mantenido en la planta Confecciones del Valle Costura cinco años consecutivos dentro de meta y los últimos tres años en cero. Se catalogan como defectos de caja aquellos referentes a el empaque y rotulado de la caja donde se exportan y movilizan entre plantas varias unidades individuales de sostenes.

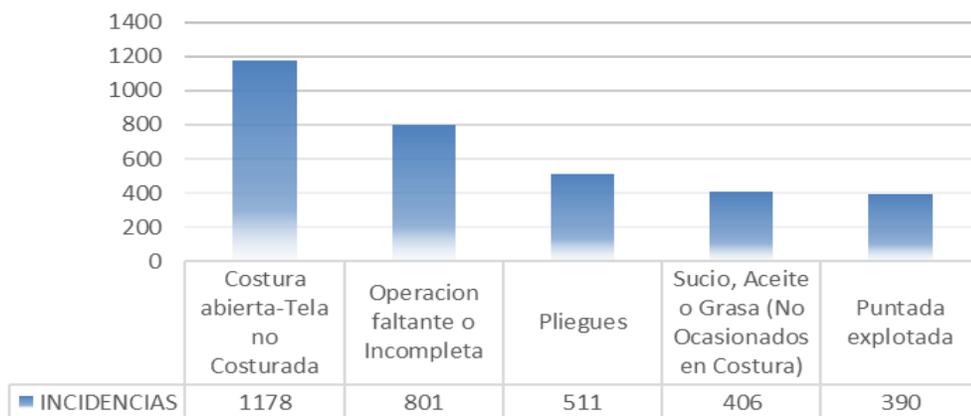
**Figura 5. TOP 5 Defectos Detectados en Confecciones del Valle Costura 2018.**

Al verificar y analizar los resultados del cierre del 2018, se encontró como enfoque para la investigación el TOP defecto. Al revisar el desempeño de la planta en el 2018, se encontró que el defecto más detectado en auditorías fue el de Costura Abierta o Tela No Costurada con 1, 178 reincidencias, siendo la operación más afectada el pegado de broches del sostén (Operación 91). El pegado de broche en sostén es la última operación de la línea de producción previo a su empacado. En la siguiente figura se muestra los cinco defectos de mayor impacto.

Se encontró un total de 8,114 defectos en auditorias efectuadas del segundo y tercer filtro para el 2018, representando Costura Abierta un 14.5% de los defectos encontrados. El estudio de la investigación se centrará en la operación 91, puesto que el 26.9% de los defectos de costura abierta se detectaron en la misma para todos los estilos que la planta produce. En la siguiente figura se muestra las cinco operaciones con más incidencias.

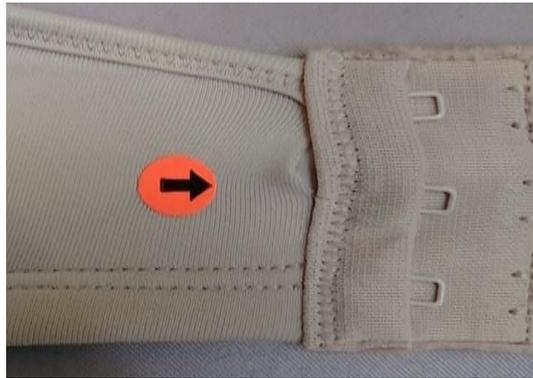
**Figura 13. Fotografía defecto de costura abierta en operación 91 (pegado de broche).**

El defecto de costura abierta puede ser generado en cualquier estilo, operación o máquina de coser de una planta de costura.

El defecto de costura abierta presenta mayores incidencias en la operación 91, es decir, pegado de broche en sostén. Esta operación por lo general se efectúa en una máquina de coser tipo zigzag, tanto para el broche macho como broche hembra que lleva cada prenda terminada. En referencia a los antecedentes, ya identificado el TOP defecto en la TOP operación afectada, se procede a identificar el estilo de enfoque.

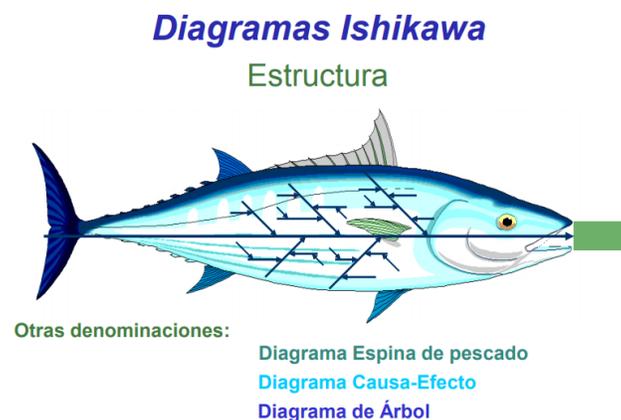
**Figura 16. Ejemplo Diagrama de Ishikawa.**

También conocido como diagrama de Ishikawa o diagrama de espina de pescado. Es una herramienta o técnica esquelética usada para encontrar problemas de calidad en un proceso de un producto o servicio (HEIZER & RENDER, 2009).

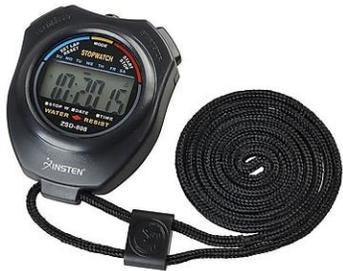
**Figura 28. Cronómetro digital marca Insten.**

Para la verificación del método se utilizó un cronómetro marca Insten, color negro digital Stopwatch con cronógrafo 1/100 segundo hasta 23 horas, 59 minutos, 59 segundos. Dimensiones: 2.95"H x 2.44"W x 0.7"D. En la figura siguiente se muestra el cronometro marca Insten que se utiliza para la contabilización y verificación de corridas, es decir evalúa los ciclos de trabajo para la operación, y se saca el % de adherencia al método por cada corrida.

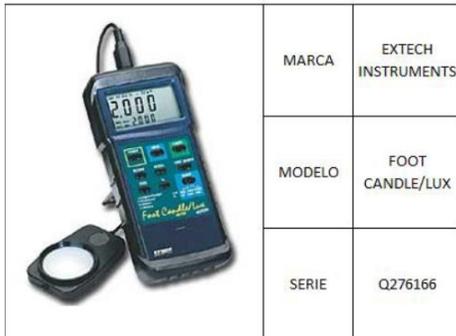
**Figura 29. Luxómetro marca EXTECH.**

la estación de trabajo y rostro del operador, para garantizar la fidelidad y validez de los datos extraídos por el instrumento.

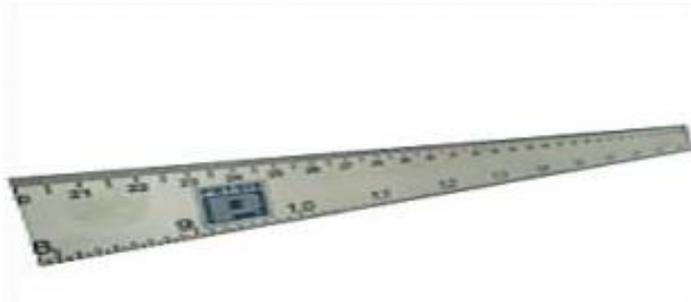
**Figura 31. Regla Patrón.**

Con el propósito de la calibración y verificación de la exactitud de la reglita y metro de mesa en el proceso de costura, se utilizará una regla patrón. La unidad de medida empleada en la planta por el personal operativo es de pulgadas. Los operadores utilizan regla y metro para verificar medidas de proceso, márgenes, anchos de inserción, ancho de puntada, puntadas por pulgada y medidas finales de la prenda que confeccionan.

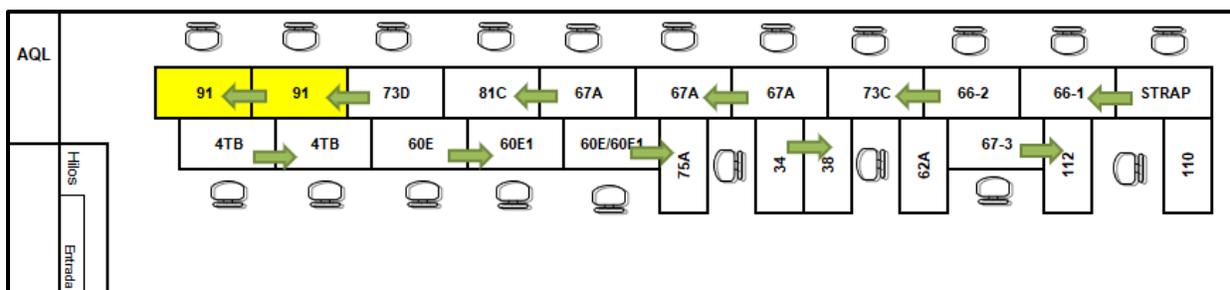
**Figura 32. Layout de equipo y maquinaria para estilo DF3372.**

La operación 91 consiste en la costura del broche tipo hembra y macho a un sostén, en todos los estilos esta operación suele ser la de salida, previa a empaque o enganchado por el primer filtro de calidad o AQL del equipo. La distribución de maquinaria para los estilos está ubicada en U, asegurando así flujo continuo pieza a pieza de las prendas. Abajo se detalla la ubicación de las operaciones para el estilo DF3372, señalando en amarillo el pegado de broche hembra y macho.

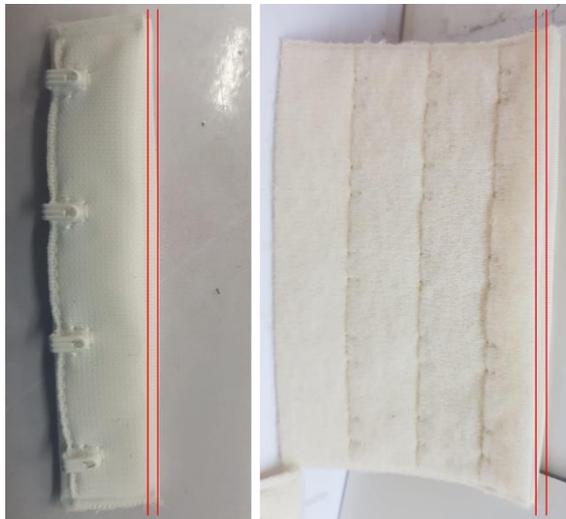
**Figura 43. Defecto de pestaña (desfase) en broche tipo macho y de tipo hembra.**

Se califica como defecto aquellos broches, sea macho o hembra, cuyas pestañas de inserción tengan un desfase mayor a 1/16 de pulgada. Este desfase implica extra manejo por parte del proveedor para lograr un cierre completo de la operación 91, sin costura abierta. Repercute no sólo en baja productividad del operador, sino que aparte, de no detectar el operador la pestaña en el broche, constituye un seguro defecto.

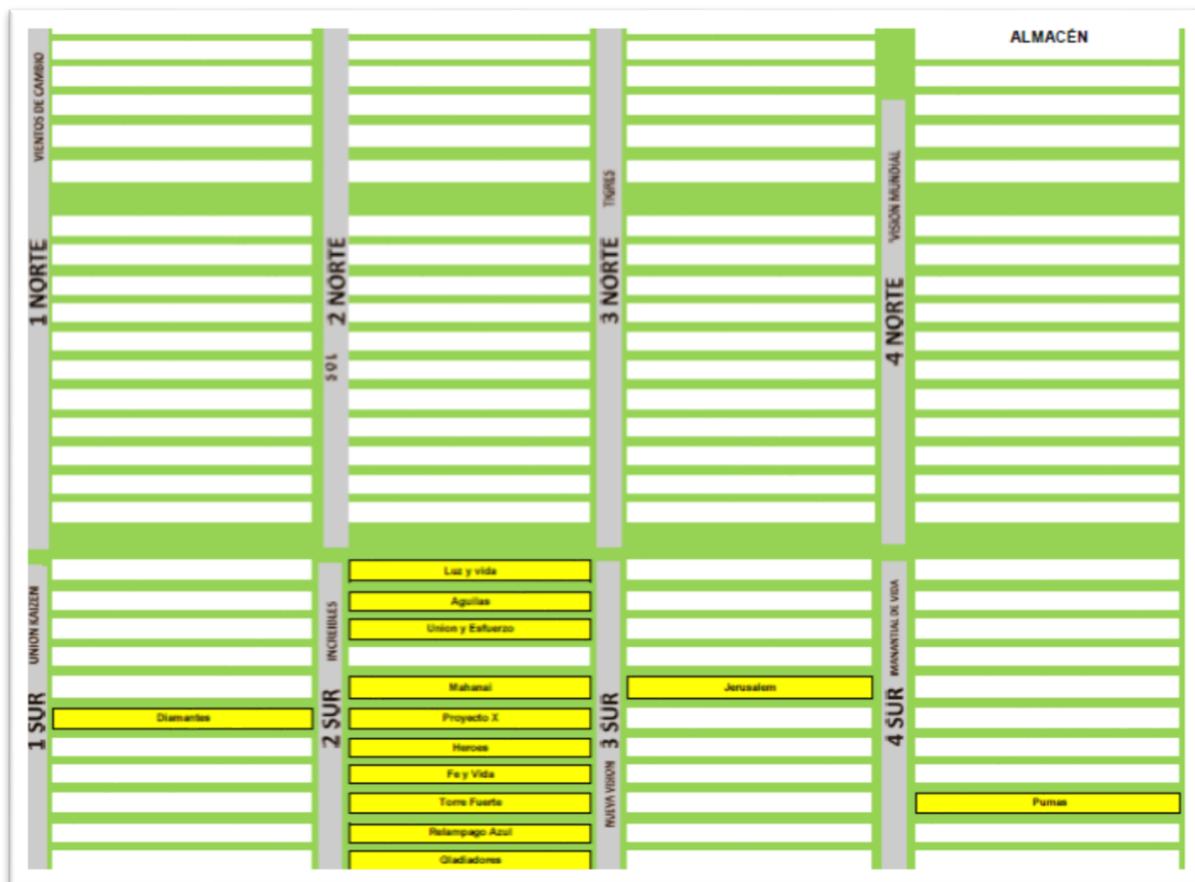
**Figura 45. Layout panorámico de la planta Confecciones del Valle Costura.**

En la investigación se contempló la influencia de tres dimensiones: la iluminación, temperatura y humedad relativa a la que se encuentran expuestos los empleados del estilo DF3372. Se contempló que la influencia de la iluminación es relevante, dado que, por la presencia de fatiga visual y dificultad para distinguir la operación, se podrían generar defectos. La dimensión de la temperatura y humedad relativa está demostrada puede generar fatiga y desconcentración en operadores de la industria, repercutiendo en la atención del empleado en su labor.

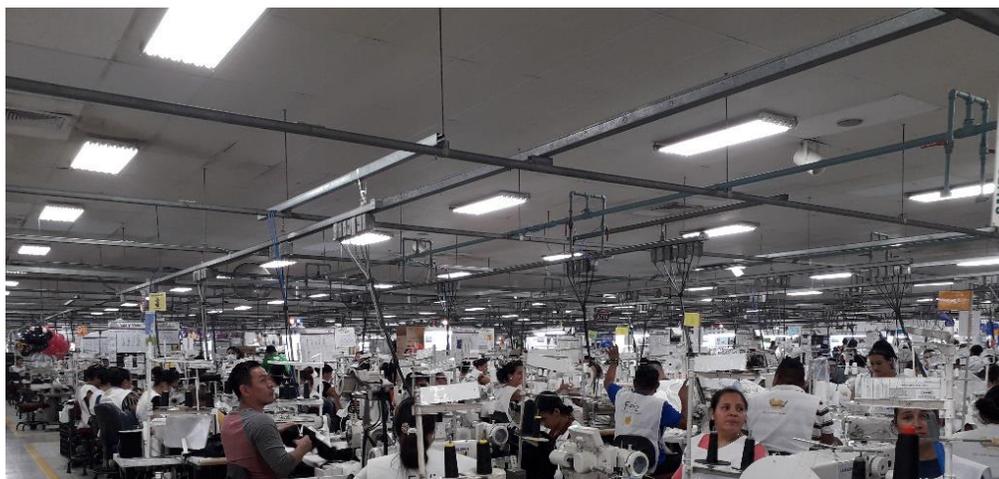
**Figura 47. Iluminación LED en equipos de producción del estilo DF3372.**

Los tubos de iluminación instalados en el área de los equipos de producción del estilo DF3372 son marca American Lite tipo LED, 48 pulgadas de largo, suplidos por la compañía SEL. La luminaria tipo LED en ese sector del piso de producción, fue instalada hace menos de 2 años, reemplazando así en la planta tubos incandescentes normales.

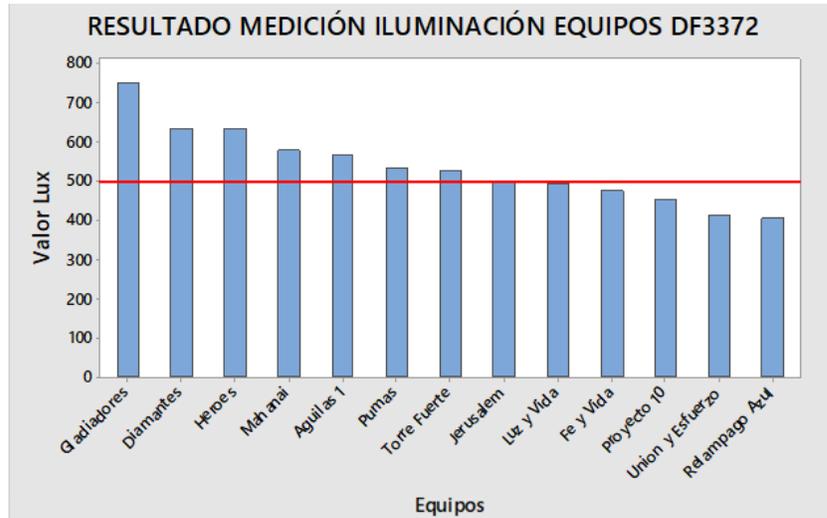
**Figura 48. Resultados de Medición de Iluminación Equipos DF3372.**

En la siguiente figura se observa gráficamente el resultado de medición de los 13 equipos que producen el estilo DF3372. Los resultados fueron ingresados en Minitab, ordenándose de manera descendente según su medible en valor lux.

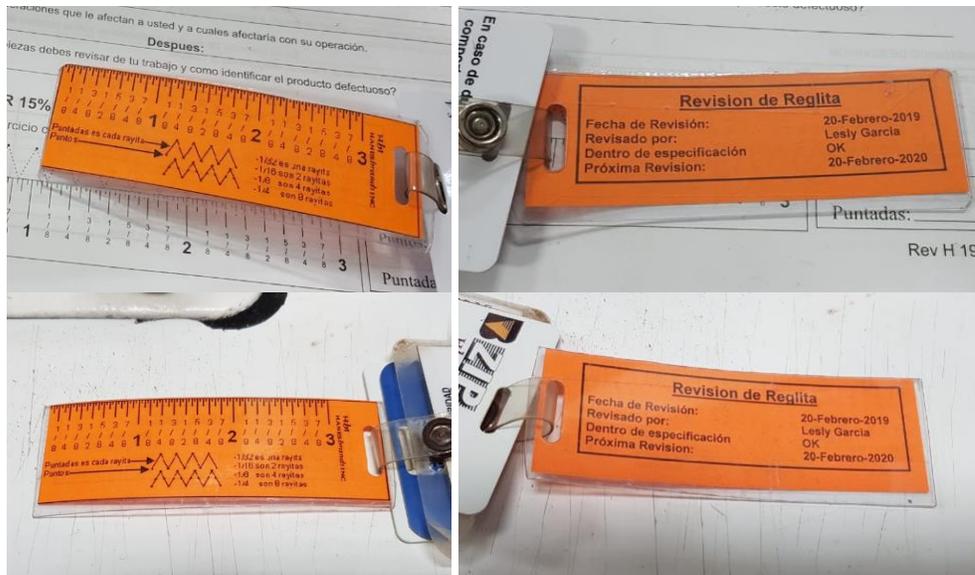
**Figura 63. Verificación de reglas de medición asignadas a operadores estilo DF3372.**

Todas las reglas de medición asignadas a los empleados de la operación 91 en el estilo DF3372 para verificación de márgenes de costura se encontraron conformes. En revisión se

verificó que estas reglas estuvieran en buen estado, vigentes y calibradas. Abajo se detalla en ilustración ejemplos de algunas de las reglas que fueron verificadas.

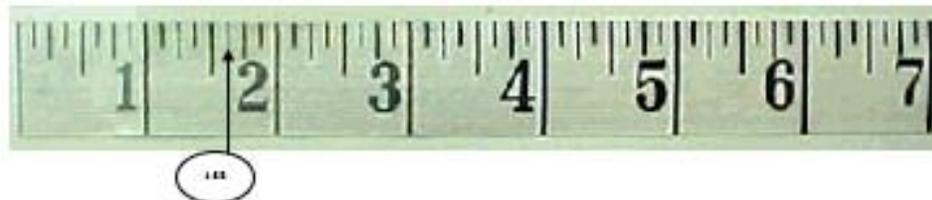
3. En el metro que a continuación se muestra indique según el número la medida que le corresponda. Ejemplo: Medida # 1 (5/8")

Indique las siguientes medidas: 2 5/8, 1/2, 6 3/4, 5 3/8, 4 3/4.
