UNIVERSIDAD TECNOLÓGICA CENTROAMERICANA

PRÁCTICA PROFESIONAL

CONSERVACIÓN Y RESTAURACIÓN DE MONUMENTOS, CLUB ROTARIO SAN PEDRO

SULA | PLAZA DE LA CULTURA

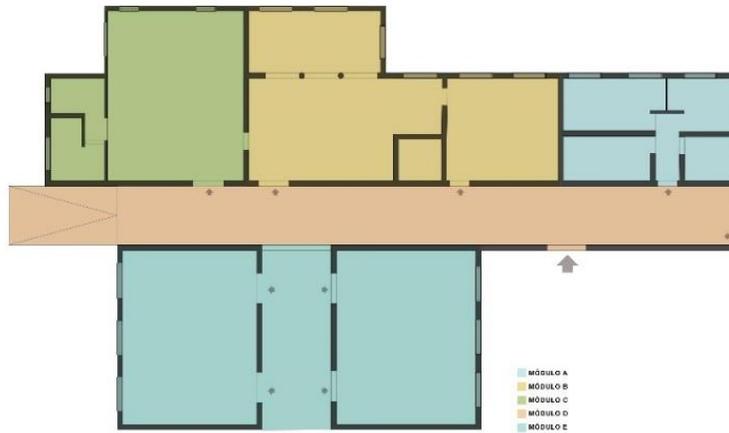
Ilustración 18: Planta de Distribución Área de Sostenibilidad

Con los datos de recopilados la semana anterior digitalizados, se realizó una planta de distribución del Área de Sostenibilidad (Ilustración 18), diferenciando cada uno de los módulos existentes para emplear dicha planta en una futura diagramación del estado actual del sitio.

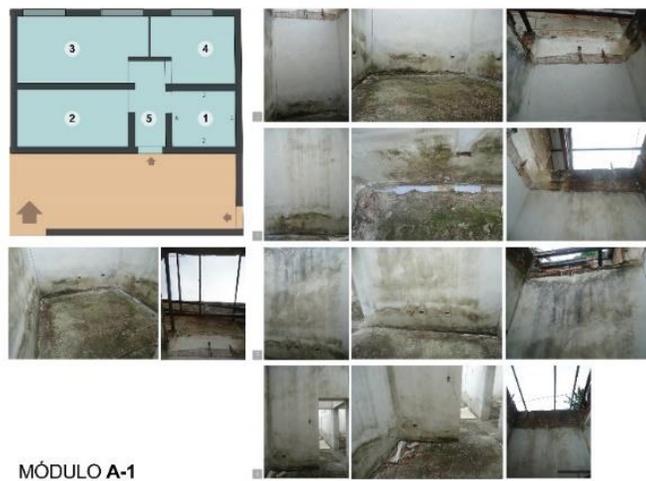
Ilustración 19: Levantamiento de deterioro Módulo A-1

Se categorizó cada una de las fotografías empleando el sistema referenciado en la figura X dentro de carpetas para facilitar la visualización a futuro de las áreas estudiadas. Se desarrollaron láminas en Adobe Photoshop de cada uno de los módulos y submódulos (ilustración 19), empleando de base la planta de distribución que se había realizado. Dentro de estas láminas se distribuyeron de manera reticular cada una de las fotografías con una referencia numérica para identificar de donde se habían tomado.

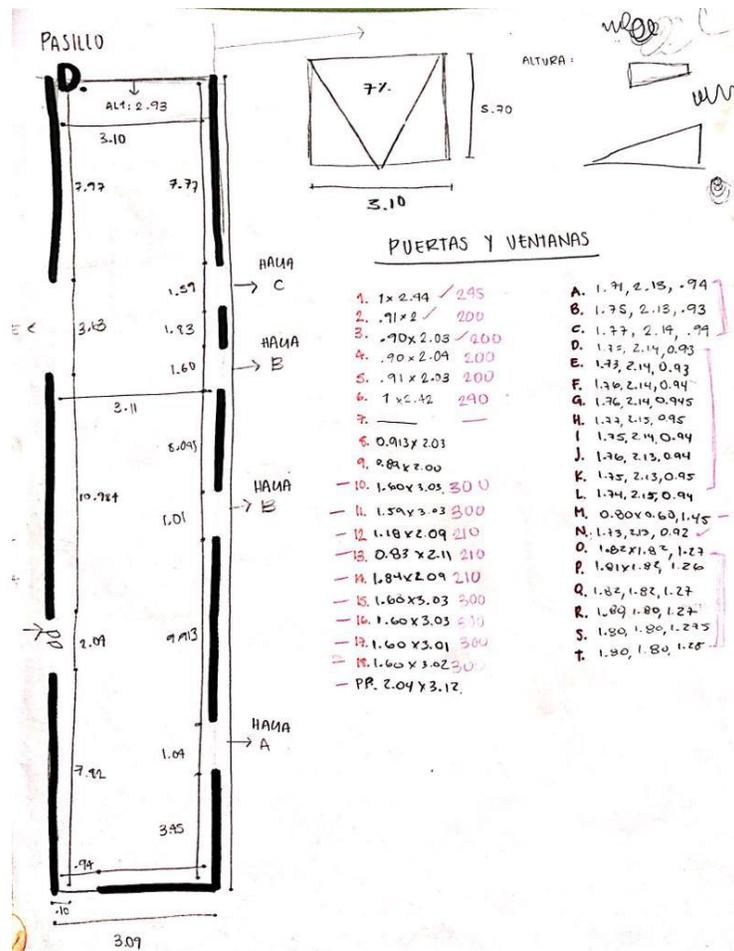
Ilustración 20: Documentación de vanos y levantamiento de pasillo principal

Se visitó nuevamente el edificio para continuar con el levantamiento, esta vez haciendo énfasis en los vanos del sitio y complementando la información faltante del área de pasillo que conecta los módulos. Para esta labor se implementó el distanciómetro nuevamente, documentando las dimensiones de las puertas y ventanas y el antepecho de las últimas en papel (Ilustración 20) para eventualmente utilizar estos datos en el levantamiento tridimensional del edificio.

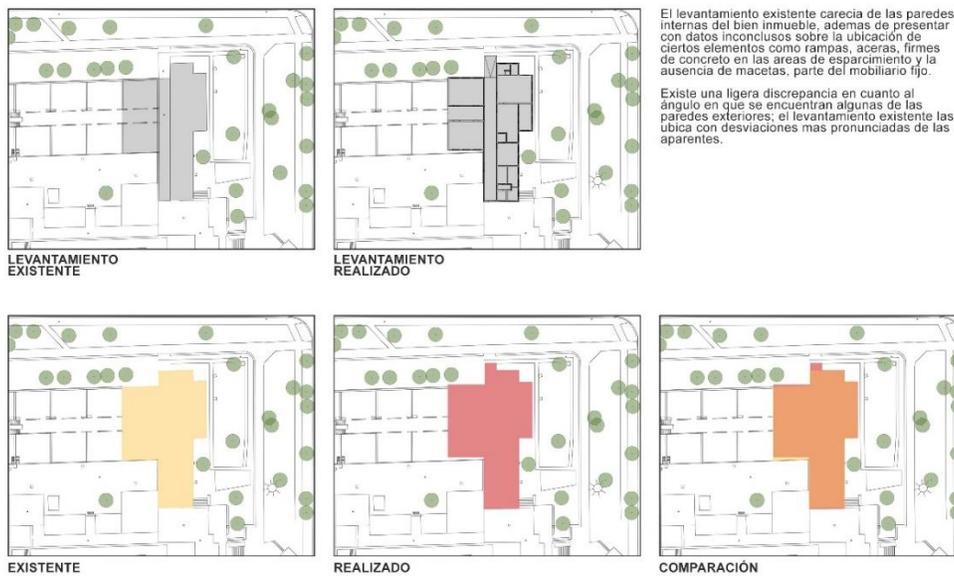
Ilustración 26: Diagrama comparativo del levantamiento existente y el realizado

Con la planta constructiva finalizada y el levantamiento topográfico existente se realizaron gráficos comparativos de los resultados para documentar discrepancias y carencias de información en los documentos antiguos, haciendo énfasis en la importancia de realizar un trabajo meticuroso cuando se trata de restauración de un edificio existente, como se observa en la ilustración 22.

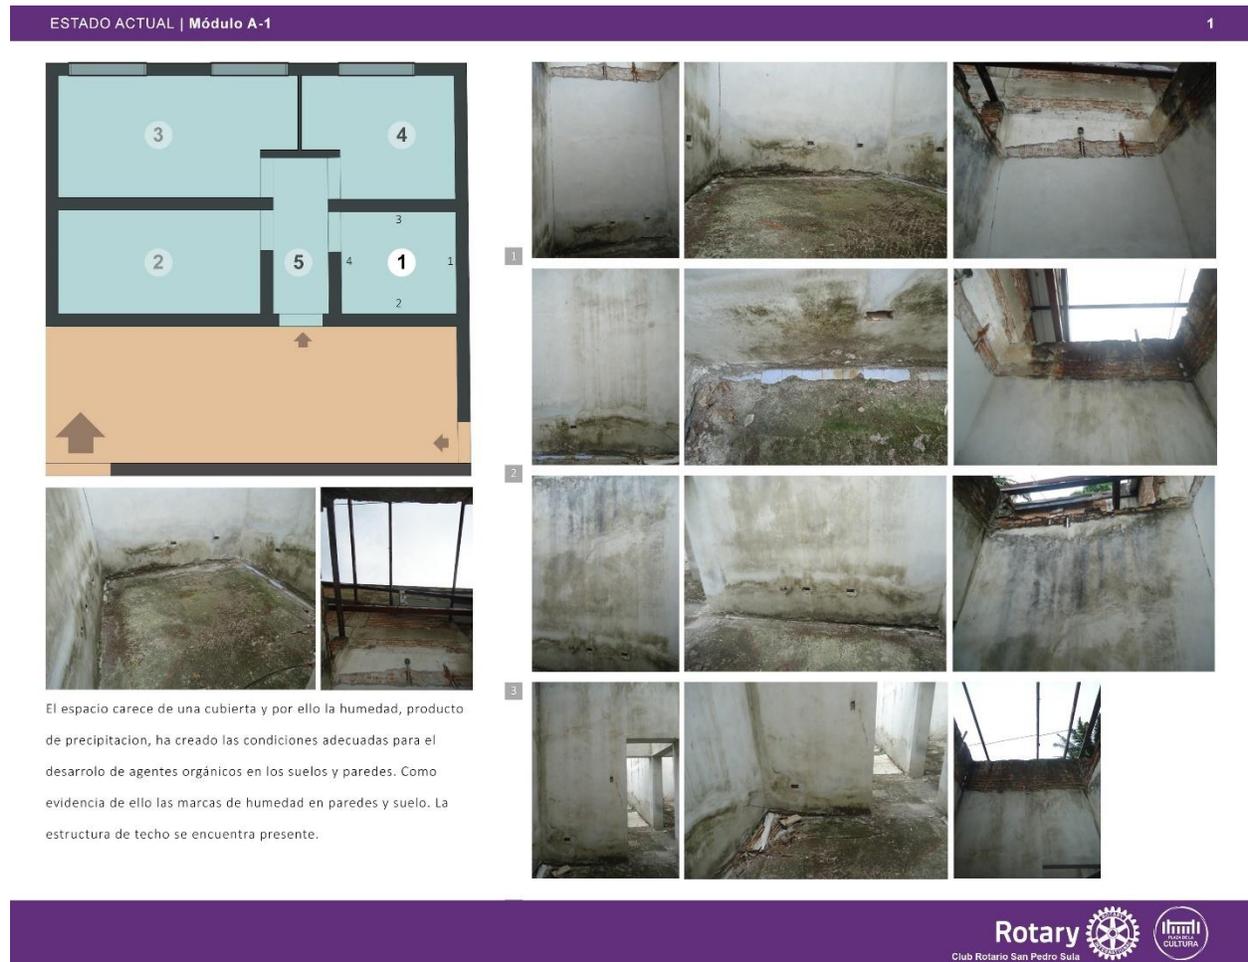
Ilustración 27: Lámina informativa del estado actual del Módulo A-1

Se corrigieron las láminas realizadas del levantamiento fotográfico, adicionando una breve descripción de las patologías que afectan los módulos y los logotipos de las entidades empresariales directamente relacionadas con el proyecto (ilustración 27), todo esto tomando en consideración el Manual de Marcas existente para Plaza de La Cultura.

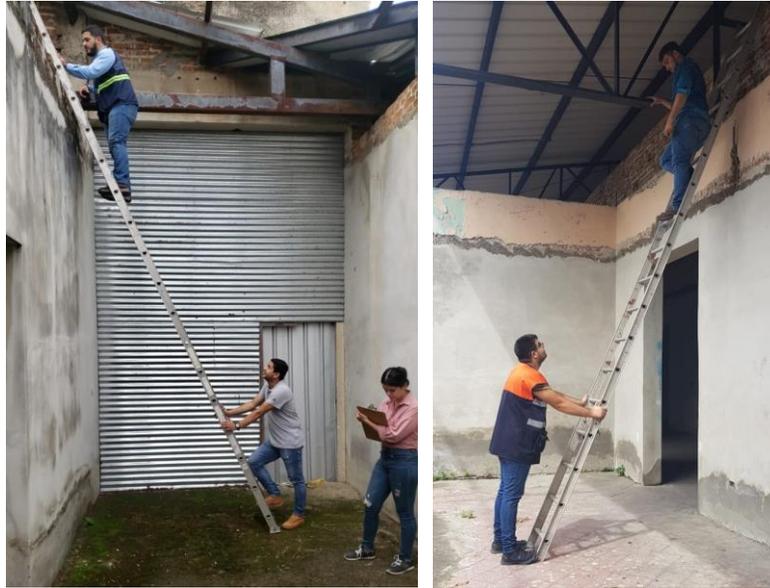
Ilustración 28: Desarrollo de Levantamiento de Estructura de Techo

manera, empleando un distanciómetro cuando fuese posible y una cinta métrica en otras ocasiones, se documentó el distanciamiento entre cada una de las vigas del complejo, su peralte, ancho, y pendiente (Ilustración 28).

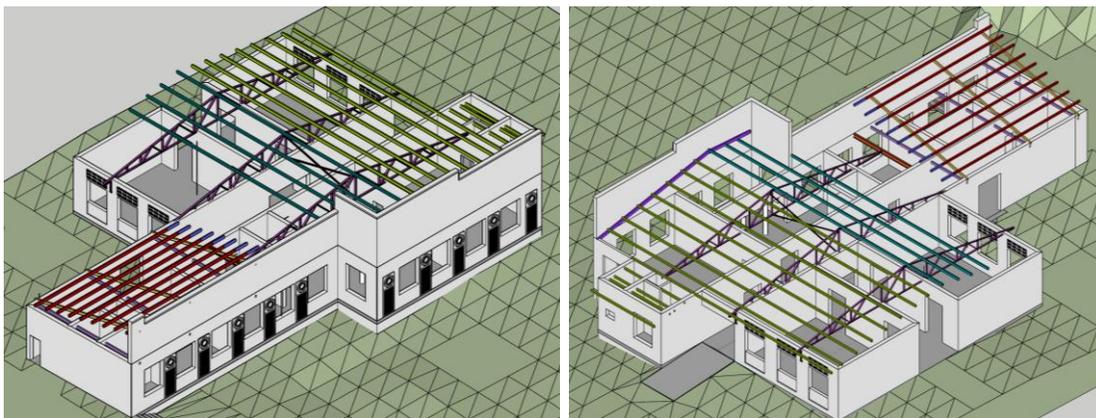
Ilustración 29: Modelo 3D del Área de Sostenibilidad

Contando con los datos se procedió a digitalizarlos, complementando el modelo existente de la edificación con las vigas (Ilustración 29), asignándoles un color distinto a cada tipo para poder referenciar a futuro si se necesitara regresar al sitio a corroborar datos.

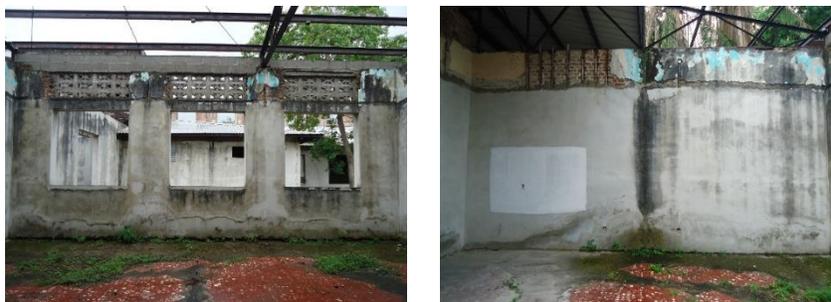
Ilustración 30: Fotografías del deterioro del Módulo D-1

Se visitó la edificación nuevamente para fotografiar las paredes del establecimiento, haciendo énfasis en esta ocasión en lograr capturar cada uno de los segmentos que las componen (Ilustración 30). Asimismo, se corroboraron las alturas de cada una de las paredes, documentando cada uno de los datos bajo el sistema de nomenclatura desarrollado en la primera semana de Práctica Profesional para el Área de Sostenibilidad. Esto se realizó para comenzar con el proceso de reportaje de deterioro.

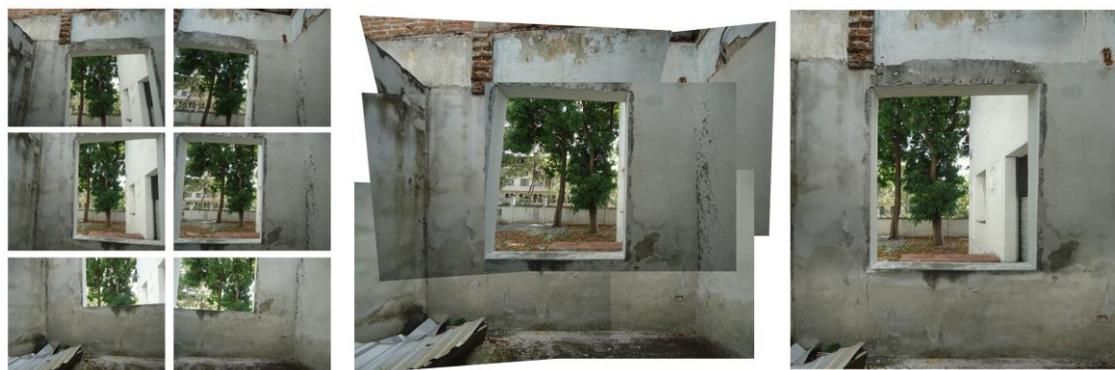
Ilustración 31: Proceso de adaptación de fotografías a través de collage

Considerando que algunos de los espacios carecían de la distancia necesaria para que la apertura de la cámara permitiera fotografiar las paredes completas, se segmentaron sus partes y se procedió a procesar las fotografías en Photoshop, donde cada uno de los componentes fueron manipulados individualmente para acomodar las fotografías a una sola perspectiva, estilo collage. Se suavizaron los bordes de cada una de las fotografías para generar una sola imagen (Ilustración 31).

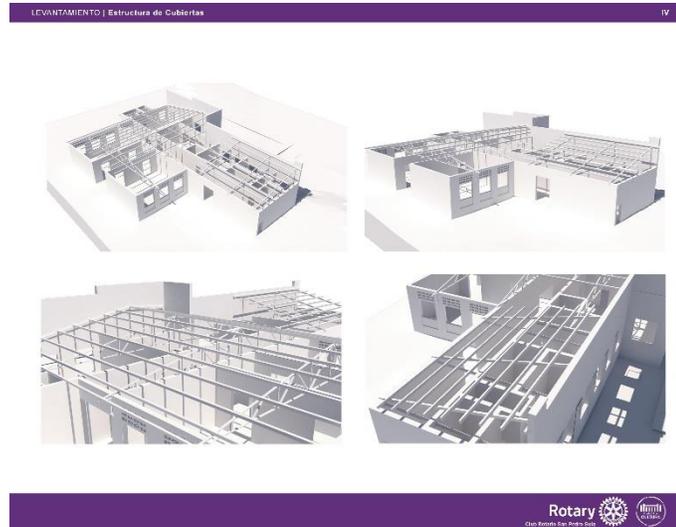
Ilustración 34: Renders estructura de cubierta

Se realizaron renders esquemáticos de la estructura del techo (Ilustración 34) anteriormente modelada tridimensionalmente para visualizar la situación actual del Área de Sostenibilidad, pues se carece de imágenes aéreas del sitio.

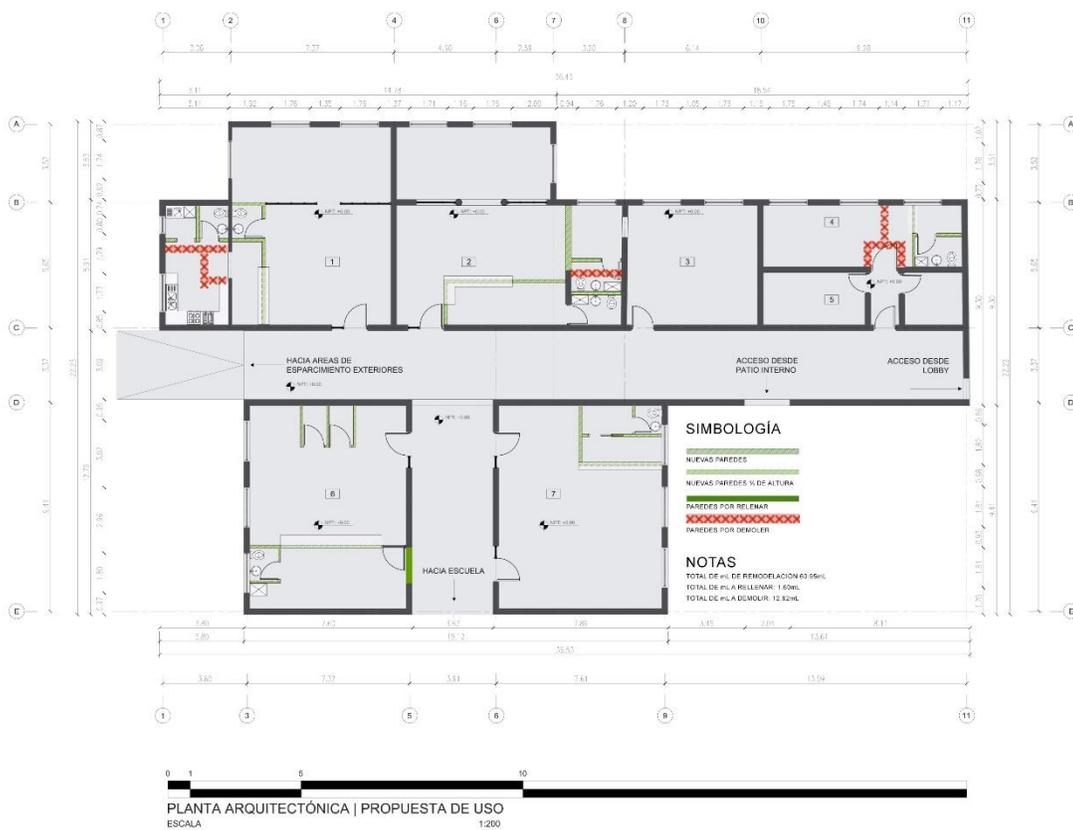
Ilustración 56: Comparativo de Demolición y Remodelación

Se desarrollaron los planos de demolición y remodelación, optando por realizar estos planos a color, para permitir visualizar de mejor manera las propuestas. Dentro de estos planos también se incluye mas información relevante, como la cantidad de metros lineales de muros que se tendrán que demoler o construir, dependiendo de las indicaciones. Además de llevar a cabo ambos planos se realizó uno comparativo, y así comprender a fondo las relación entre las paredes que se deberán derrumbar y aquellas que se construirá (ilustración 56)

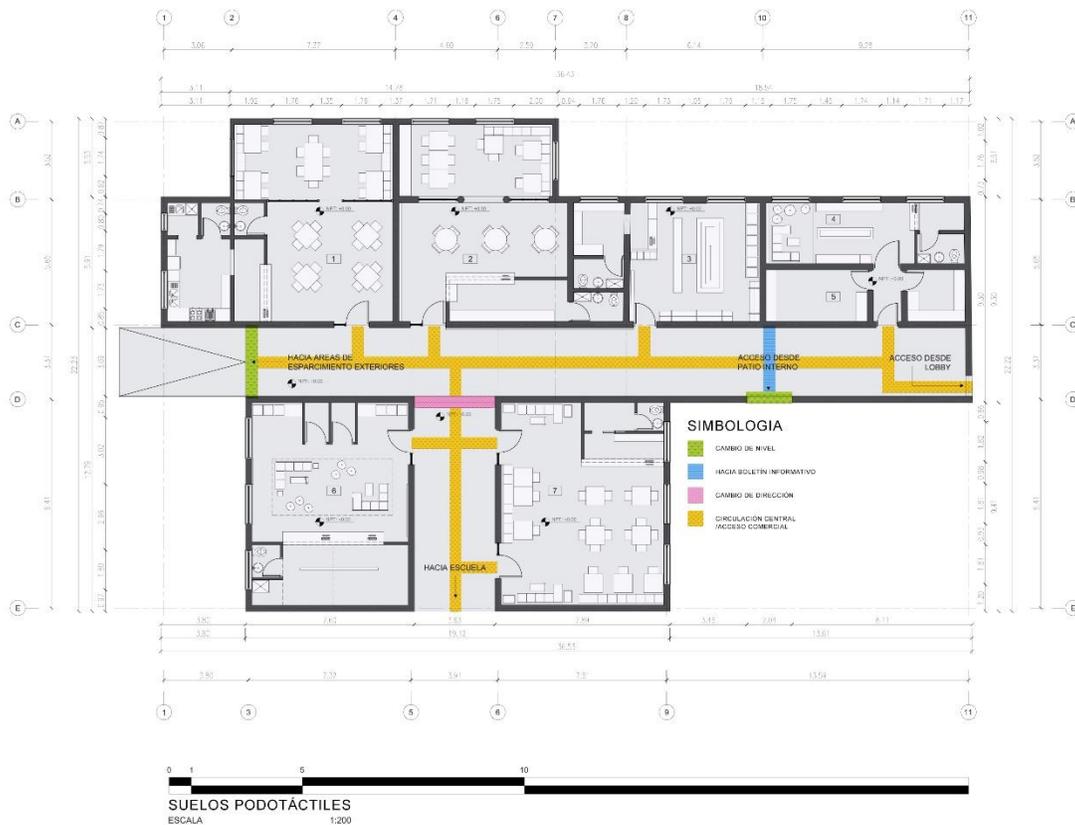
Ilustración 57: Propuesta de Implementación de Suelos Podotáctiles

Finalmente, aunque inicialmente no fue requerido, se trabaja la propuesta de implementación de suelos podotáctiles en el Área de Sostenibilidad. Considerando la tipología del proyecto, se busca que este sea universalmente accesible, y por ello se propone la adición de losetas adhesivas texturizadas, cada una de ellas señalando una acción en particular. Así, las que se visualizan en verde (Ilustración 57) indican un cambio de nivel, rosado un cambio de dirección, azul guía hasta espacios informativos dentro del complejo y amarillo es la dirección general del recorrido.

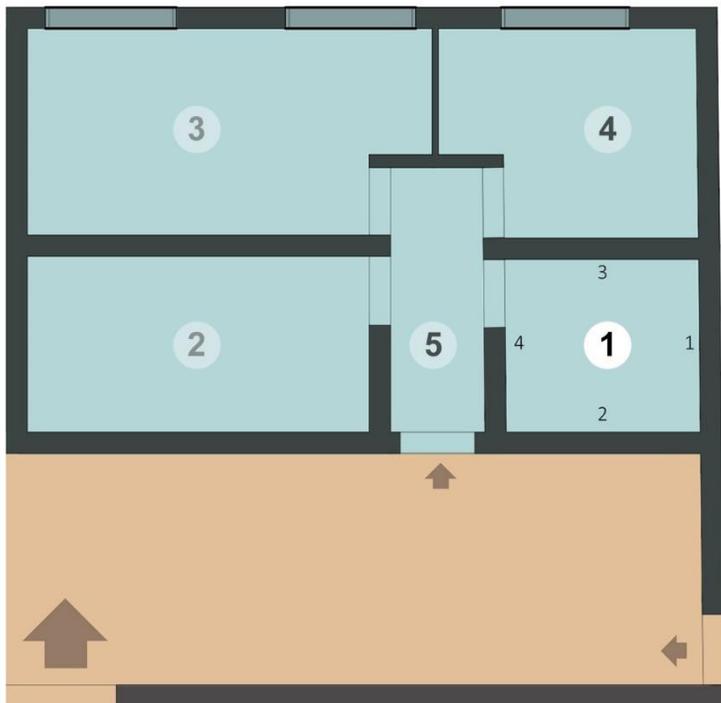
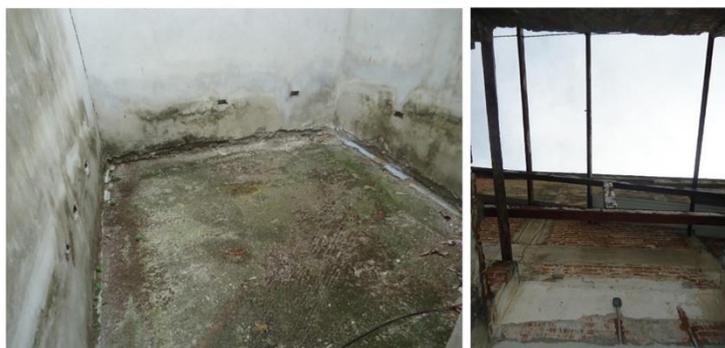
Carece de cubierta y por ello la prolongada precipitación ha creado las condiciones adecuadas para el desarrollo de agentes orgánicos en los suelos y paredes. Existen marcas de humedad en las paredes y suelo. La estructura de techo se encuentra presente, pero corroída.

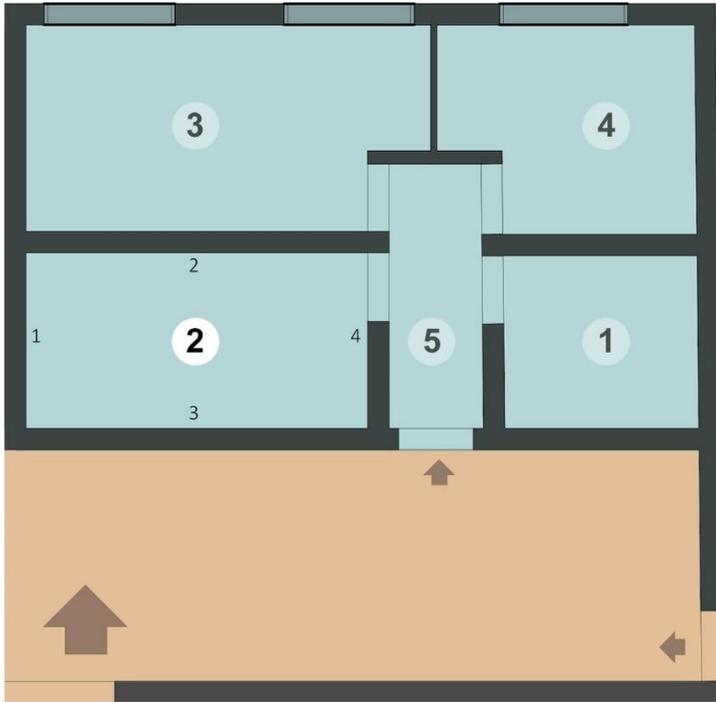
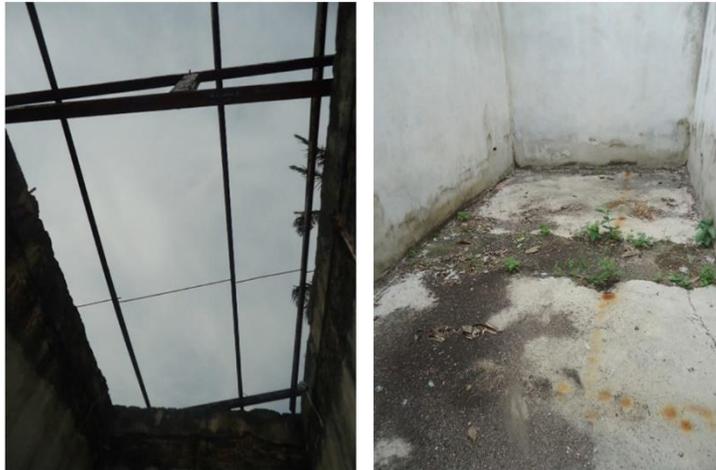
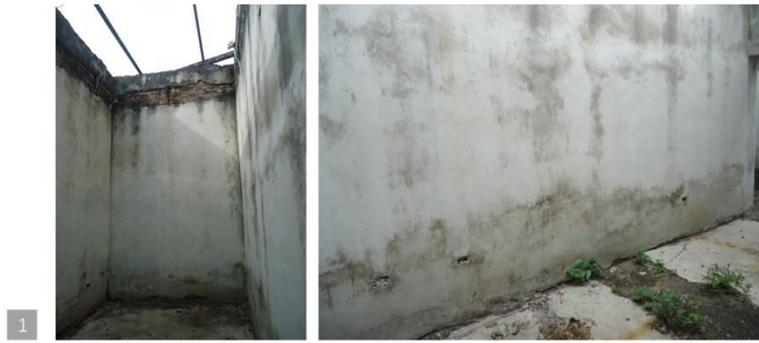
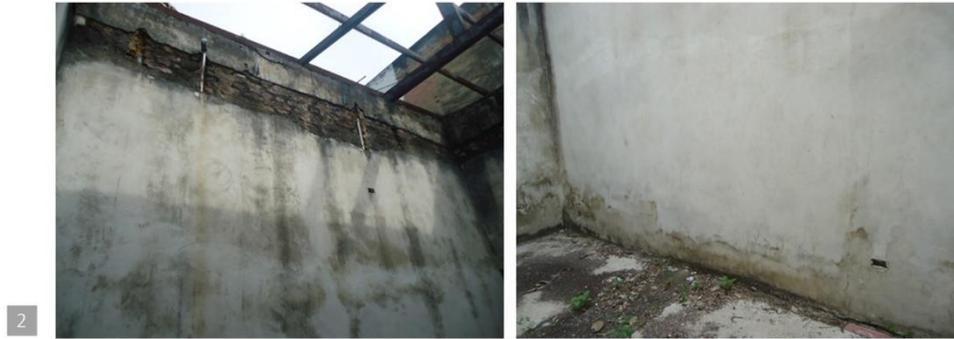
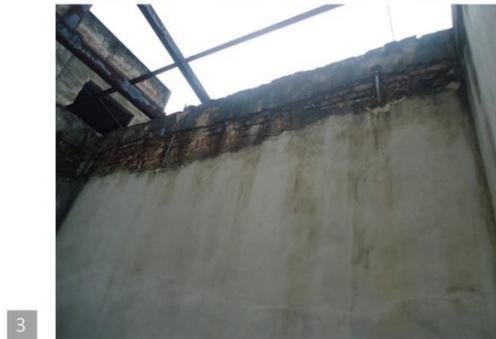
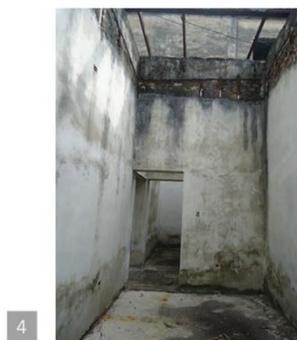
La falta de cubierta ha provocado que la humedad resida en las paredes y suelo, deteriorando ambas cosas. En el suelo han crecido plantas en grietas donde alguna vez hubo baldosas.

Cercano a la altura maxima de las paredes se encuentra la estructura interna de las paredes (ladrillo) expuesta, y en ciertas areas tubería de pvc.

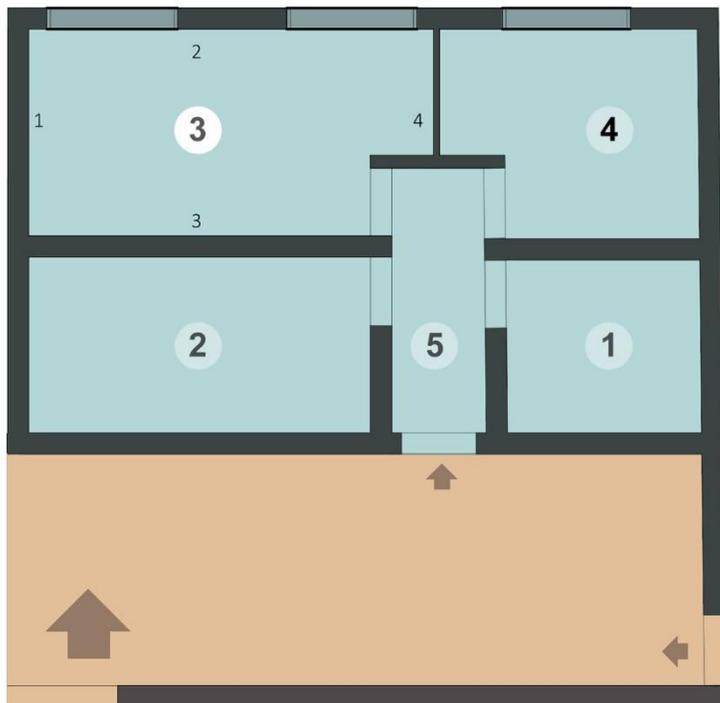
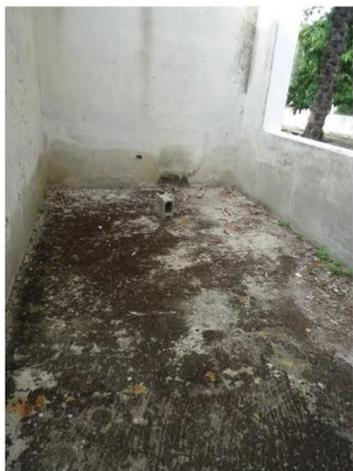
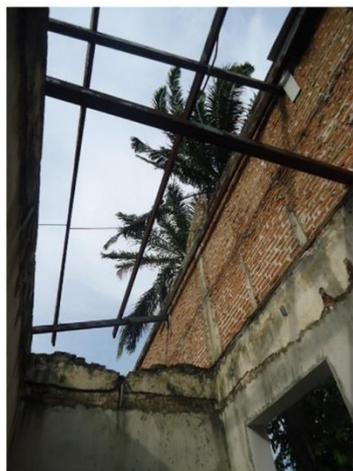
El suelo cuenta con una capa de moho, existen pequeñas aberturas en las paredes donde anteriormente hubieron componentes de las instalaciones electricas. Las hiladas superiores de las paredes se han deteriorado hasta el punto de dejar una silueta irregular. El material de reppello de las ventanas se ha desprendido en areas.

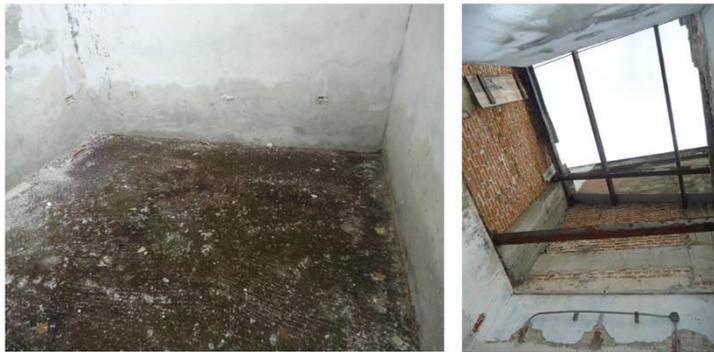
El suelo cuenta con una capa de moho, y la presencia de algunos residuos de materiales de construcción. Carece de una cubierta, y las paredes tienen marcas de humedad. En la parte superior de las paredes se encuentran elementos de madera que han sido clavados en su lugar, y materiales de pared como como ladrillo se encuentran expuestos en la zona superior de las paredes.

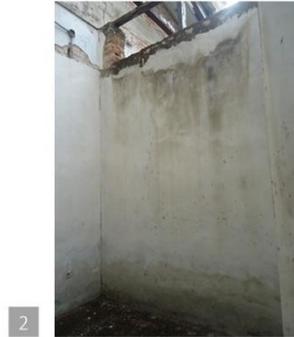
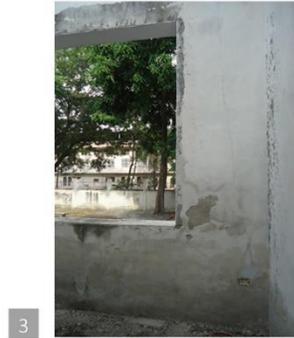
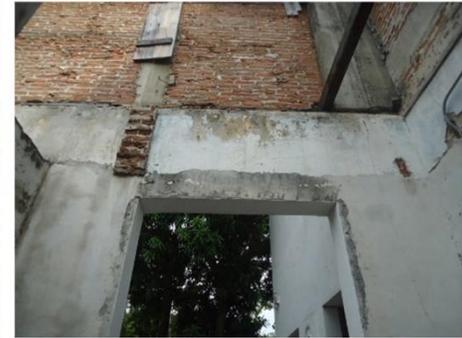
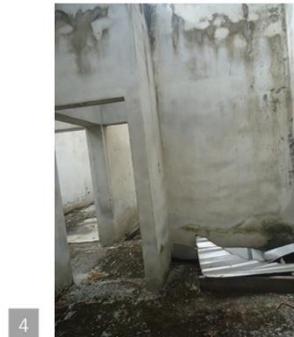
El estrecho pasillo tiene marcas de humedad prominentes en las porciones inferiores de las paredes, moho en los suelos, ladrillos expuestos en la zona superior de las paredes, carece de una cubierta y tiene vegetación creciendo de las grietas en el suelo.

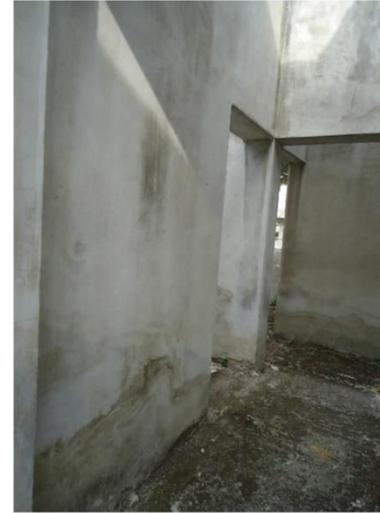
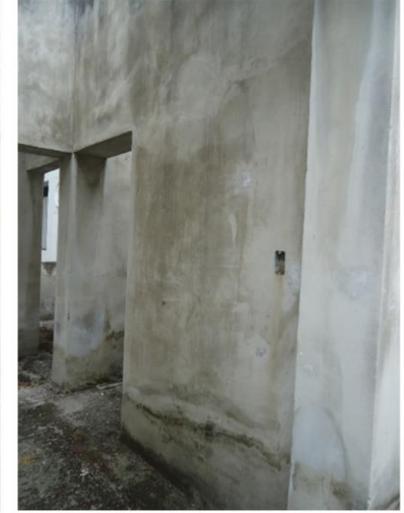
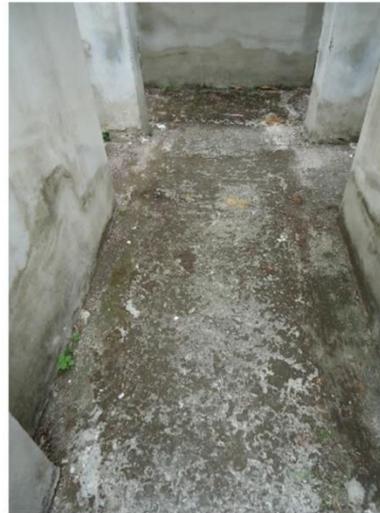
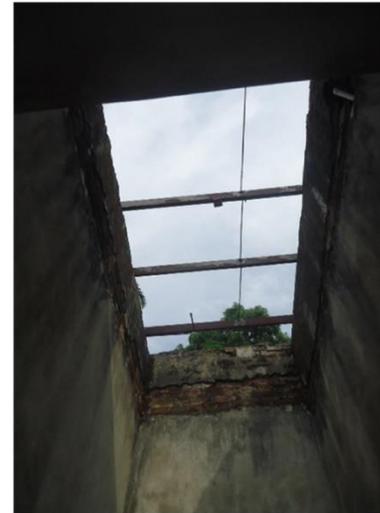
El espacio tiene evidencias de humedad a lo largo de todas sus paredes, en algunos casos inclusive con hongos. En las mismas paredes se pueden observar aberturas donde anteriormente hubo elementos de las instalaciones electricas. El suelo conserva una porción de las baldosas originales, pero inmediatamente a su lado se encuentra el firme de concreto que es ahora hogar de agentes beneficiados por la humedad de la zona, como hongos y plantas aereas. Cuenta con la estructura necesaria para una cubierta.

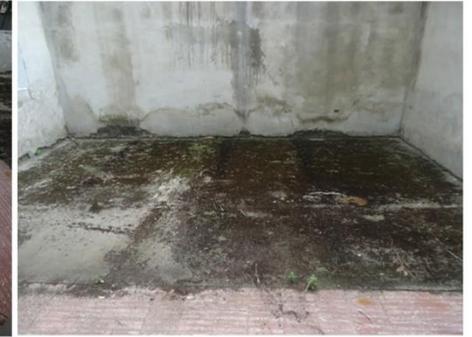
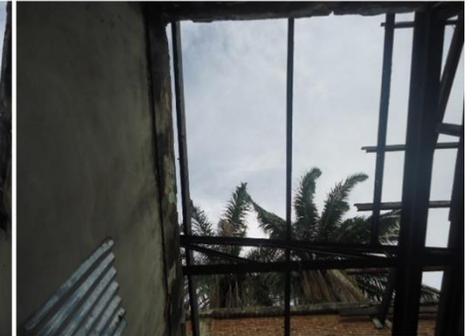
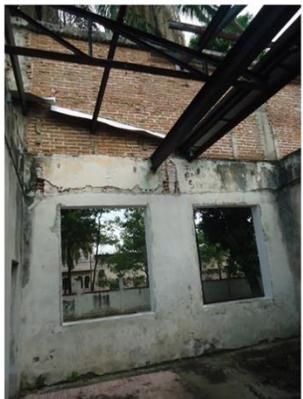
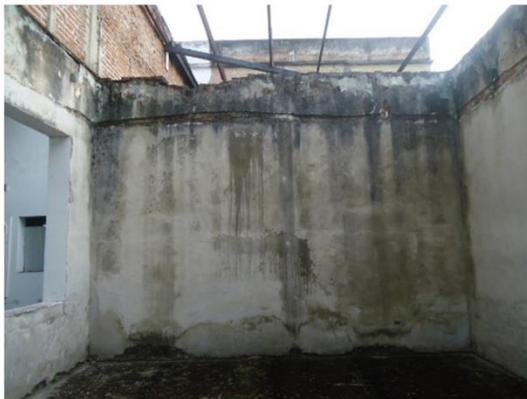
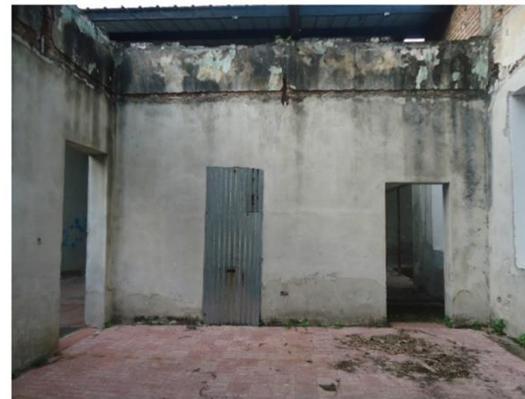
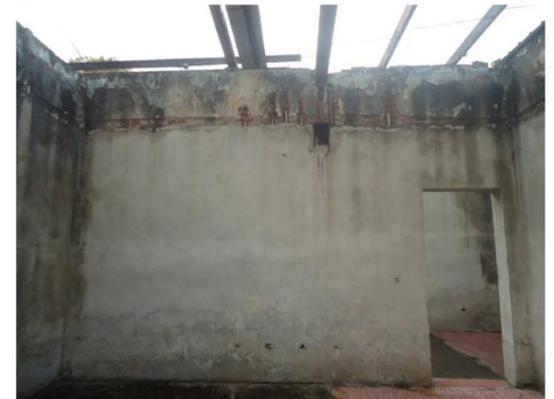
Cuenta con una cubierta en casi todo el espacio, a excepcion de una pequeña area que permite la filtración de aguas lluvia. Producto de dicha filtracion el suelo ha desarrollado moho en el suelo del espacio. Una de sus paredes alberga una serie de elementos de vegetacion, como un helecho que ha crecido y provoca que la pared retenga aun mas humedad que las demas.

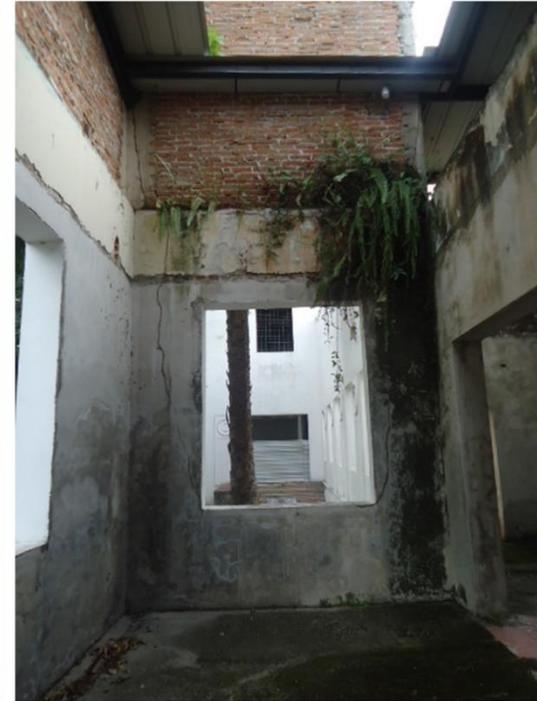
Techado completamente, el espacio cuenta con con una gran cantidad de las baldosa originales del sitio. Existen marcas de humedad en la porción inferior de las paredes. La tubería conectada a la canaleta no se encuentra en el lugar, y el desagüe va a dar directamente dentro de una de las paredes (imagen 3), evidenciado por los micro organismos que se desarrollan en el sitio. Existe vegetación creciendo de las grietas mas pronunciadas en el suelo. El espacio aparentemente fue repelado en recientes años. En la pared 2 hay manchas de “paintball”.

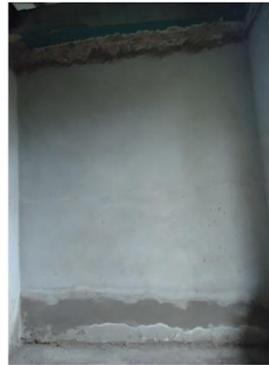
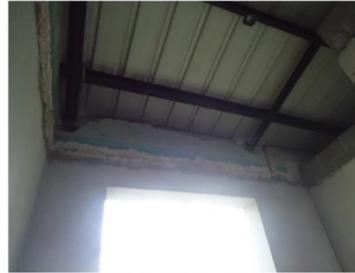
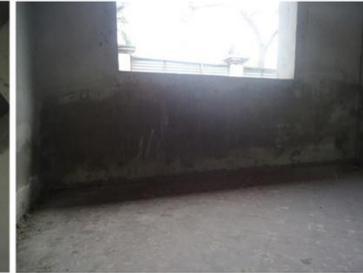
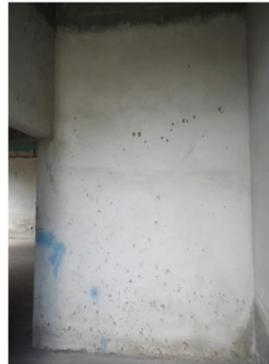
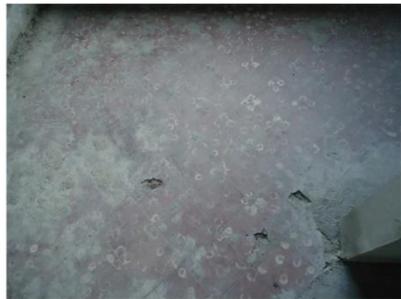
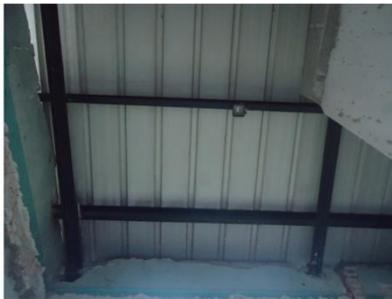
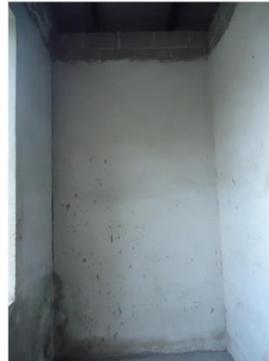
Cuenta con las baldosas orininales del edificio, varias de llas han sido dañadas por lo que aparentan ser golpes de herramientas y existe una capa de mezcla de construccion sobre el suelo. Tiene marcas de humedad en la parte inferior de las paredes.

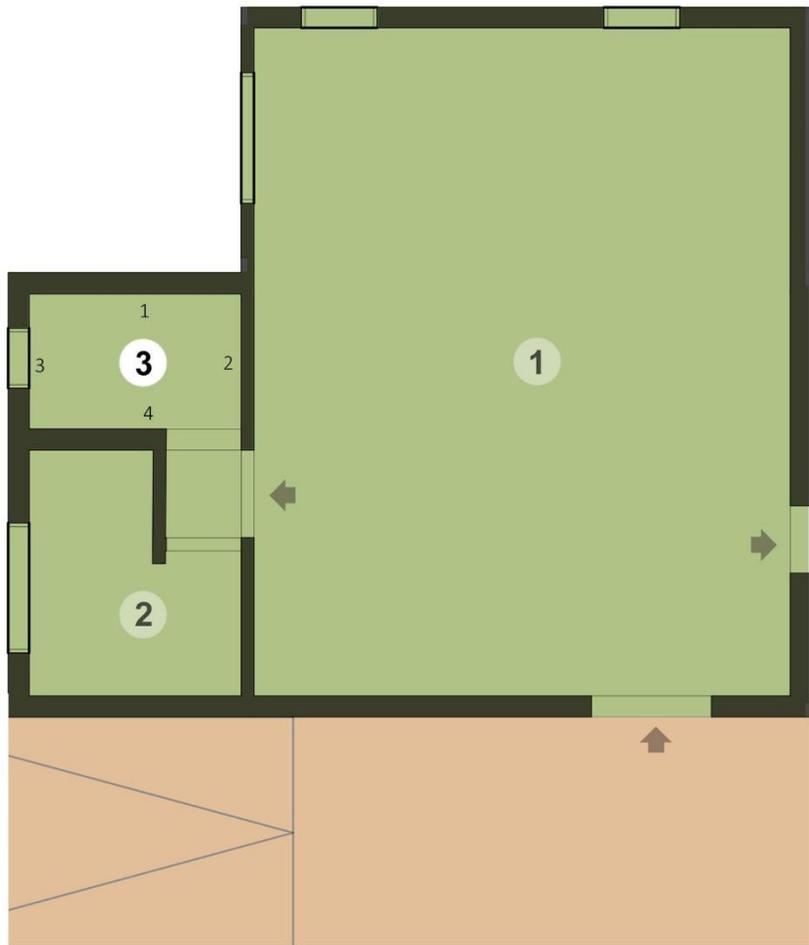
El área cuenta con cubierta y su firme de concreto con marcas evidenciando la antigua presencia de baldosas. El repello de las paredes parece ser reciente, y existen nuevas hiladas de bloques en la sección superior de las paredes.

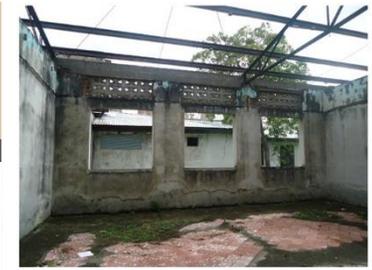
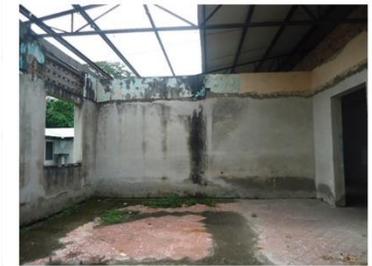
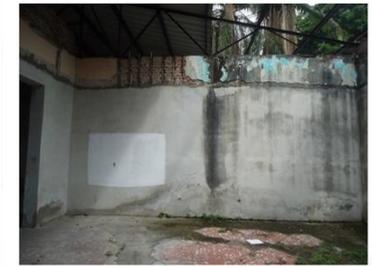
El suelo ha colapsado en sí mismo, dejando un desnivel pronunciado en el suelo, carece de cubierta en una sección, y la humedad de las lluvias ha generado las condiciones idóneas para el crecimiento de vegetación en las grietas del suelo del espacio. Los ladrillos se encuentran expuestos en la zona superior de las paredes, pero el resto parecen haber sido repelladas recientemente. Existen tuberías expuestas.

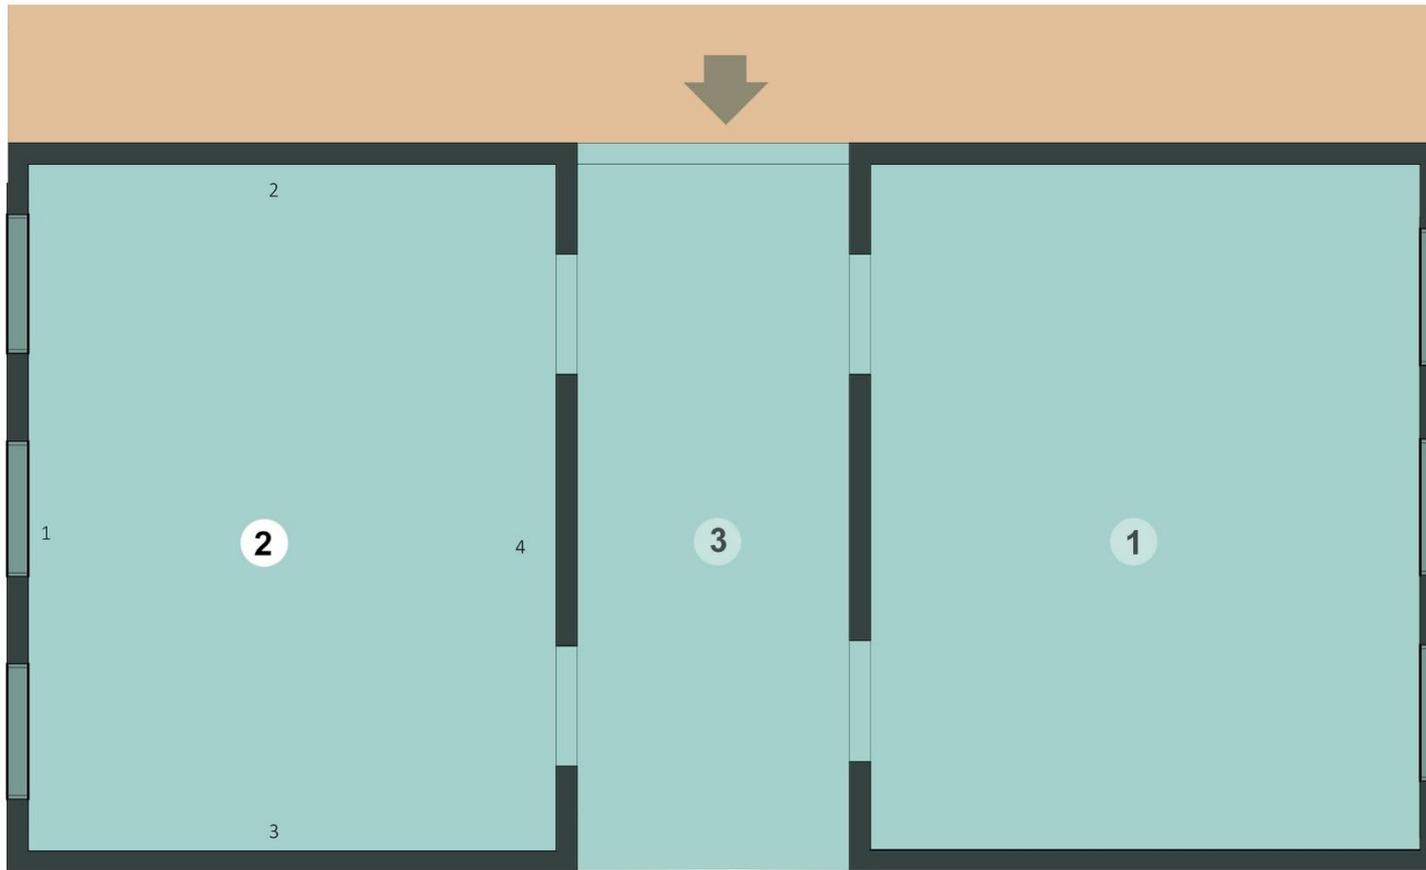
Mantiene la mayoría de las baldosas originales, pero se encuentran dañadas bajo una capa de mezcla que fue probablemente utilizada para trabajos de “renovación” del espacio. Cuenta con su cubierta completa, y las paredes en su porción superior con la estructura original expuesta, además de tuberías de instalaciones. Cabe mencionar que una de las paredes cuenta con un gráfico realizado con pintura en aerosol.
