UNIVERSIDAD TECNOLÓGICA CENTROAMERICANA

PROYECTO DE GRADUACIÓN

INVENTARIO ARQUITECTÓNICO DEL CASCO HISTÓRICO DE

EL PROGRESO, YORO.

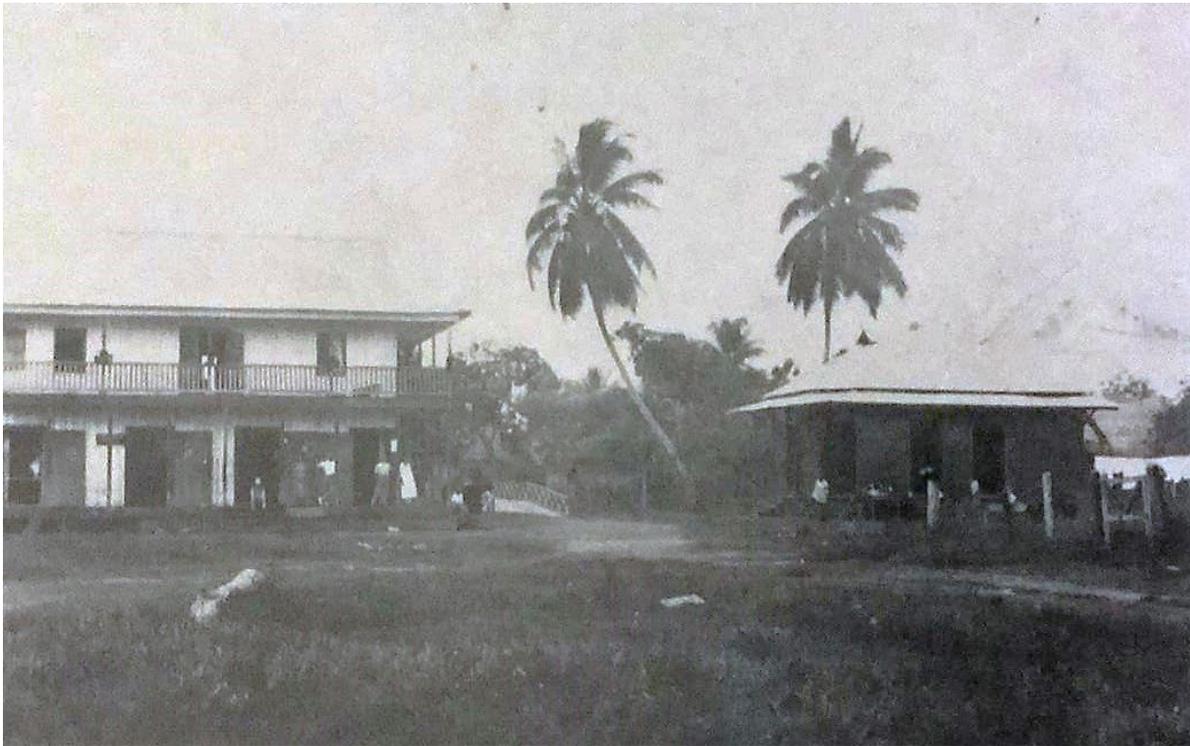
Ilustración 11. Caserío Río Pelo, 1920

Fue en 1904, junto con la llegada de las nuevas familias y la apertura del Ferrocarril Cabeza de Vaca que conectaba de Tela a El Progreso, que dio inicio al comercio de la aldea impulsando su economía. Pero hasta el año 1919 donde se comenzó el cultivo del banano en la zona, el cual atrajo a nuevos inversores en su mayoría extranjeros e hijos de extranjeros que ya habitaban en el lugar. Para esta fecha se adoptó las tipologías arquitectónicas de las familias extranjeras que,

utilizando los mismos materiales de las champas, pero con nuevas técnicas constructivas. En la Ilustración 8 se puede visualizar las primeras dos viviendas que utilizaron dicha arquitectura.

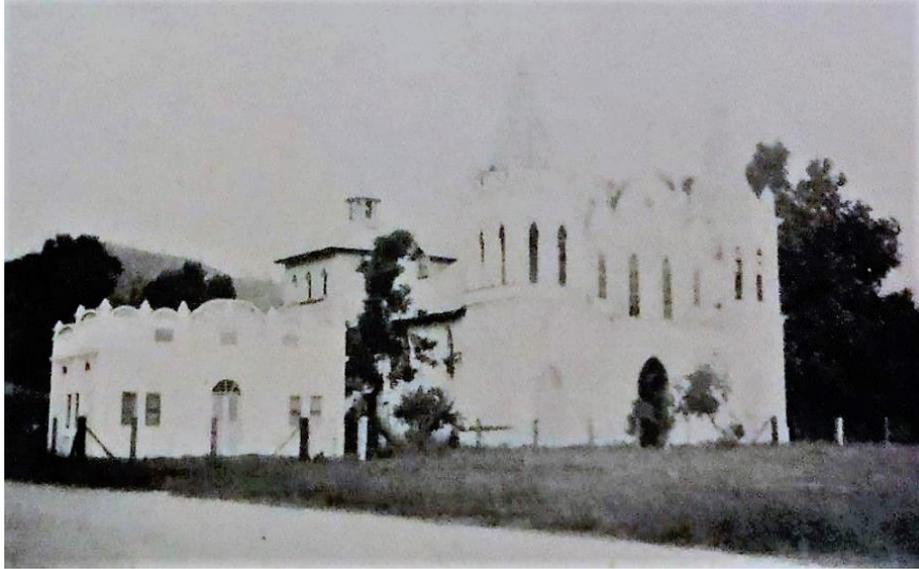
Ilustración 14. Iglesia parroquial, 1929

En 1929 se trasladó a la ciudad una familia de Santa Bárbara, la cual gestionó la construcción de la primera iglesia católica con ayuda del Rev. Alonso Villanueva, y en 1941 se construyó la Casa Cural. En esta iglesia se puede apreciar la arquitectura colonial desarrollada en el país.

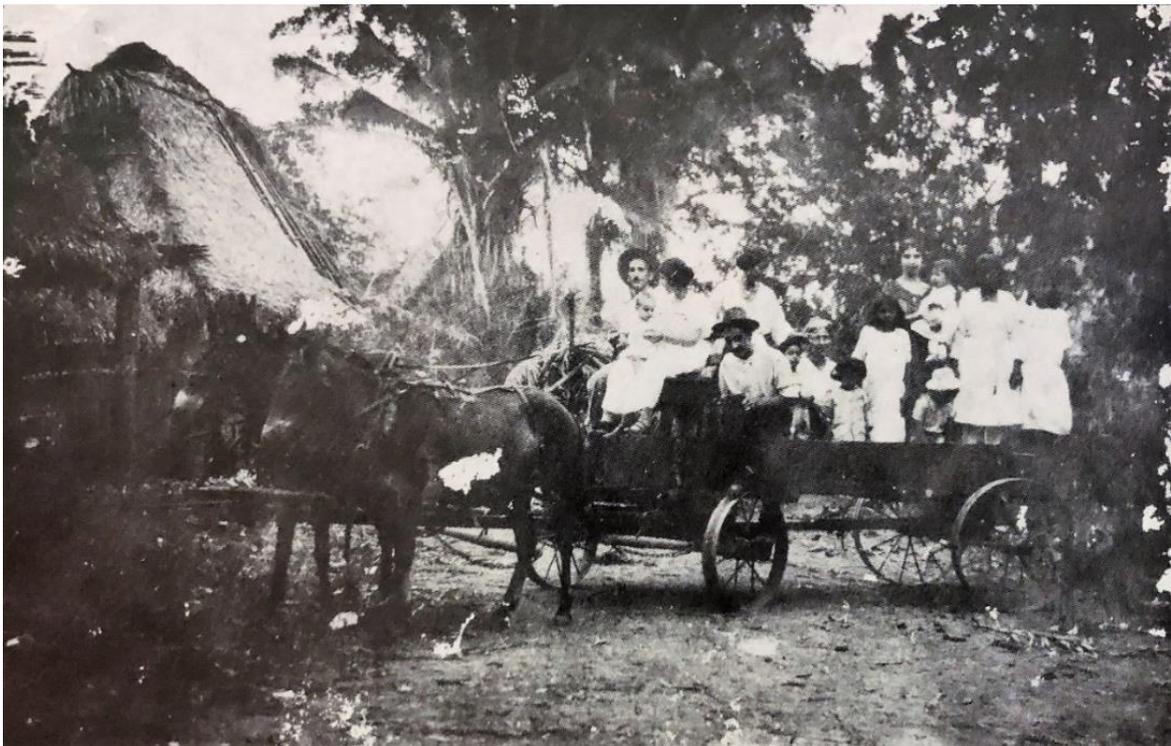
Ilustración 18. Aldea Río Pelo, 1919

En la ilustración. 23 se puede observar el primer medio de transporte de la ciudad de El Progreso por medio de una carreta tirada por dos caballos, también se observa su estilo de vida y la arquitectura conformaba por construcciones de paredes de madera, de bajareque, y una cubierta de paja en forma piramidal.

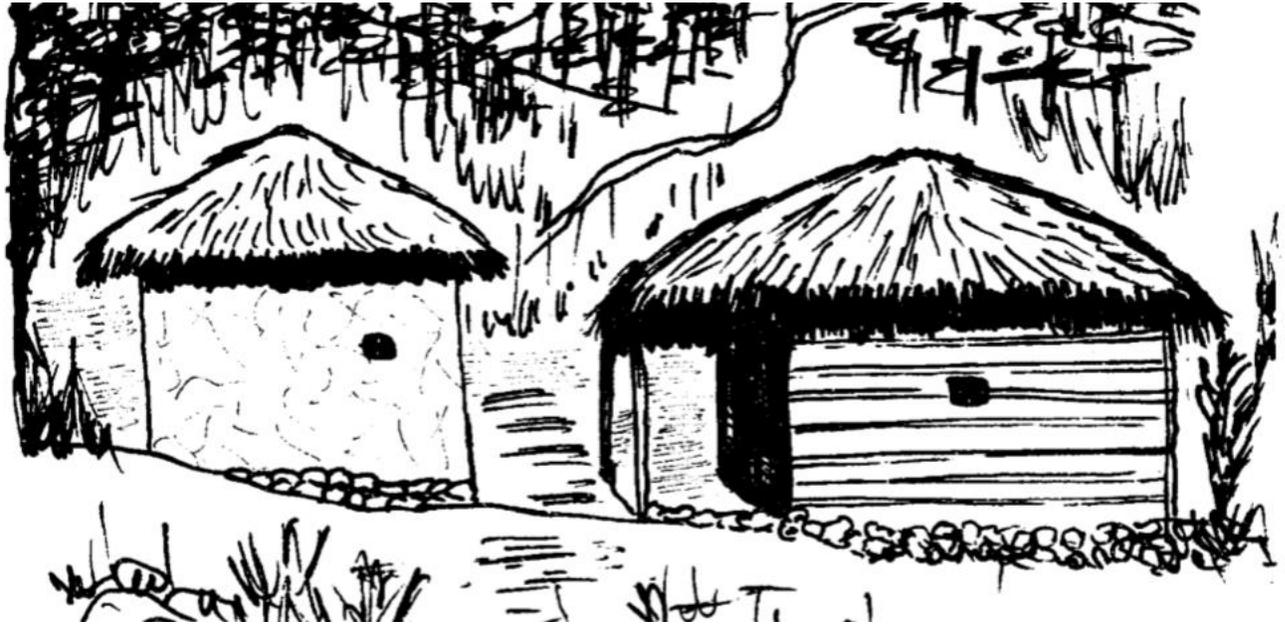
Ilustración 31. Sketch de vivienda Tolupán

José María Tojeira en su libro "Los Hicaques de Yoro" atribuye como característica de construcción de viviendas las hechas de paredes de bajareque y techos de paja o tejamaní (Teja de madera hecha a mano), donde solamente se separaba la cocina del resto de la vivienda únicamente por un tabique. (Tojeira, 1892)

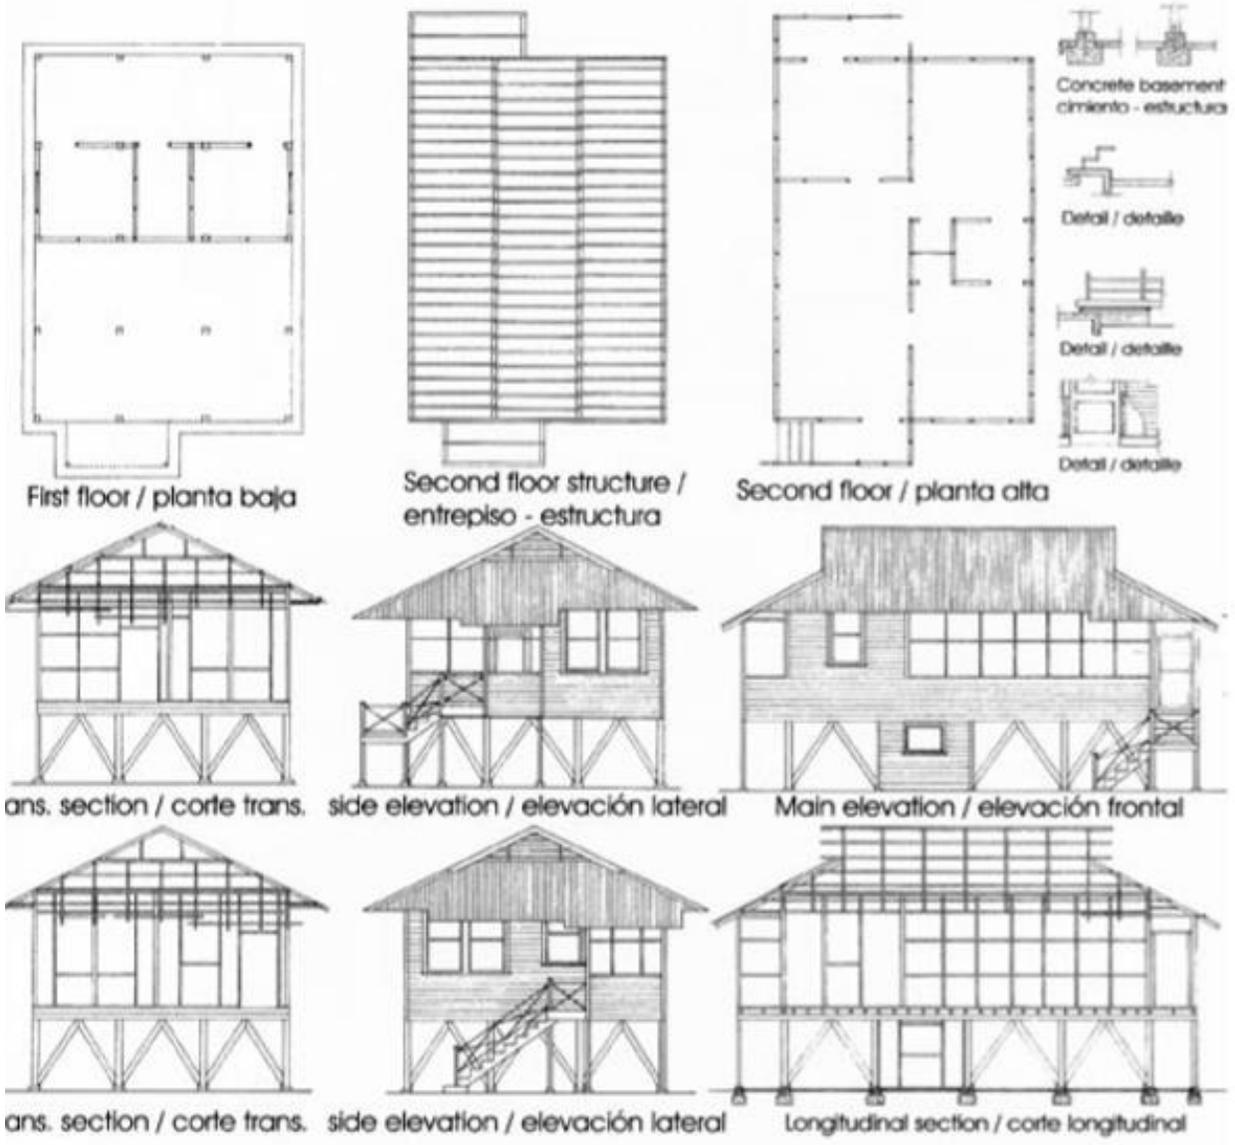
Ilustración 37. Ejemplo de construcción de madera del Enclave Bananero, Escuelas.

Escuela
 escala 1:100

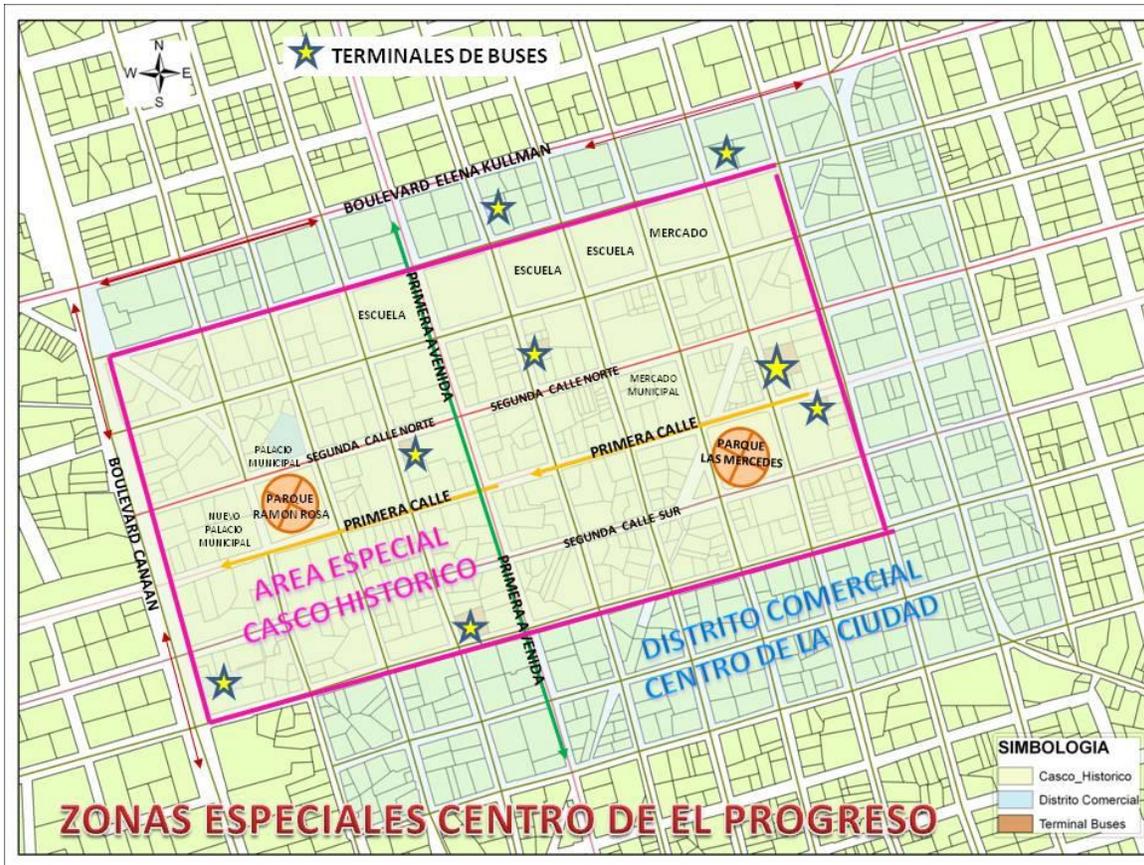
Ilustración 39. Mapa de zonas especiales centro de El Progreso

Desarrollando a nivel local El Plan de Desarrollo Municipal con Enfoque en Ordenamiento Territorial del Municipio de El Progreso, en el Reglamento de Zonificación y Uso de Suelo Capitulo VII De las Zonas Especiales (ZE) Art. 36 del Distrito Comercial- Centro de la Ciudad en el tercer párrafo establece que:

"El Área Especial- Casco Histórico, se caracteriza por su orientación hacia la preservación del Patrimonio HISTORICO DE LA CIUDAD DE El Progreso, garantizar la conservación y correcto uso y aprovechamiento de sus atractivos turísticos, de manera que puedan ser disfrutados por la población local y por visitantes, contando con áreas comerciales y de servicios en pequeña y mediana escala, desplazando usos anteriores, que por características y de nueva demanda requieren ser reubicados."

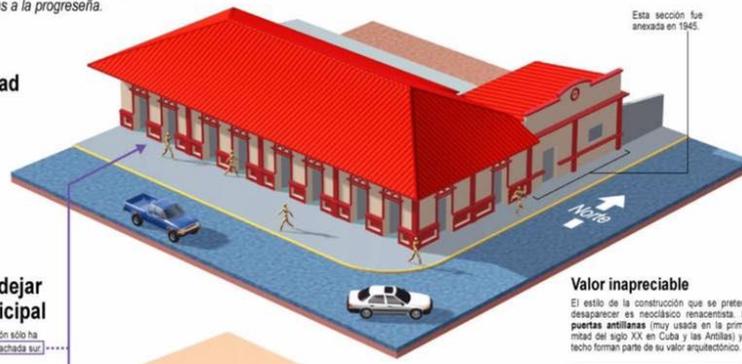
Ilustración 43. Diagrama de estudio del Palacio Lleset- Von Temps, 2016

De la estructura actual, la Corporación sólo ha considerado conservar parte de la [fachada sur]

El estilo de la construcción que se pretende desaparecer es neoclásico renacentista. Las puertas antillanas (muy usada en la primera mitad del siglo XX en Cuba y las Antillas) y su techo forman parte de su valor arquitectónico.

En el 2016 se realizó el estudio arquitectónico y estado de la edificación para la disposición del inmueble para la apertura del nuevo museo.

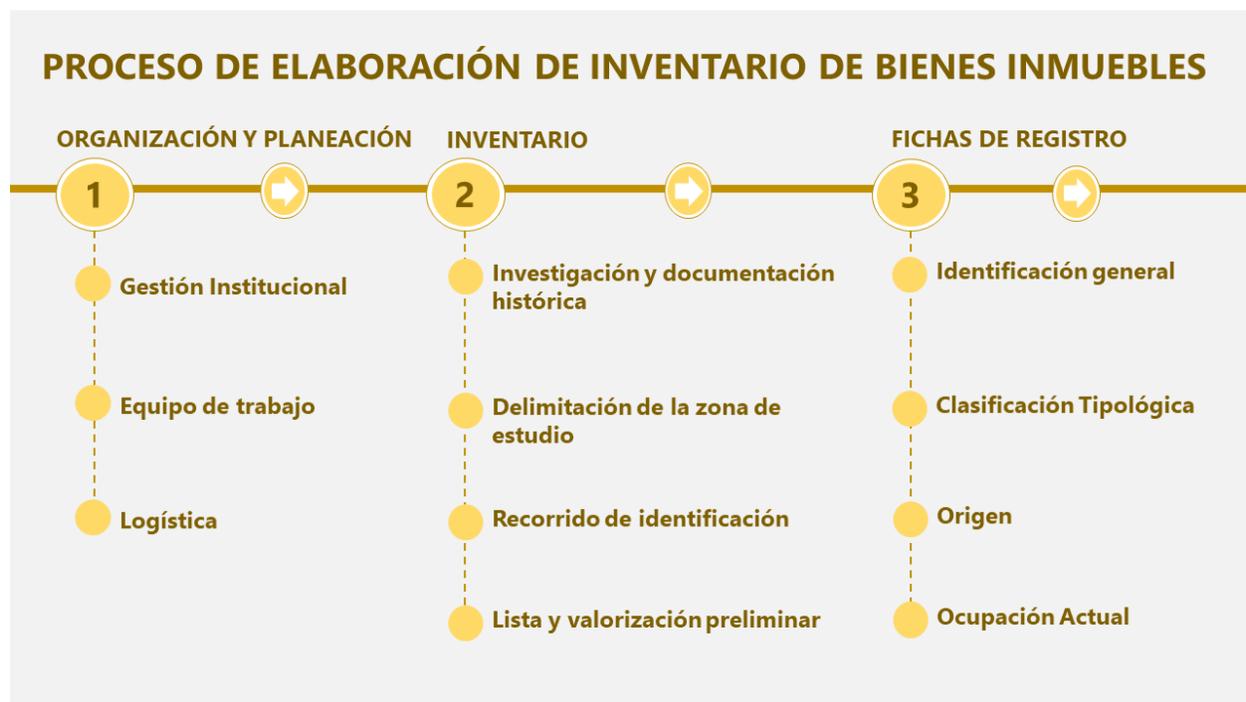
Ilustración 53. Diagrama de proceso de elaboración de inventario de bienes inmuebles

Actualmente el Instituto Hondureño de Antropología e Historia ha elaborado lineamientos a partir de conocimientos y aplicaciones utilizadas por expertos en la materia, en años anteriores. Para el proceso de la realización de inventarios arquitectónicos a utilizar en la ciudad de El Progreso, Yoro, tomaremos en cuenta el Manual de Procesos y Procedimientos para Valoración de Centros/Conjuntos Históricos para su Delimitación y Declaratoria de Honduras. (Ministerio de Cultura Dirección de Patrimonio, 2005) (Castillo, 2012), y el Manual de Bienes Inmuebles de Colombia.

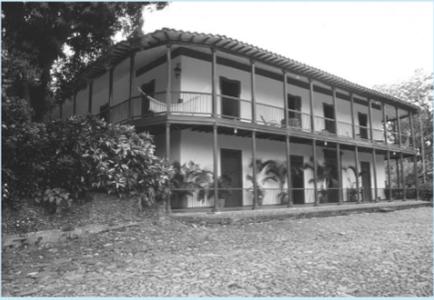
Ilustración 60. Ejemplo de ficha de inventario arquitectónico, identificación, Hoja 1

Grupo	Subgrupo	Categoría	Arquitectónico	Arquitectura militar		Arquitectura habitacional	Vivienda Rural	Arquitectura religiosa		Arquitectura institucional		Arquitectura para el comercio		Arquitectura para la industria		Arquitectura para el transporte		Obra de ingeniería		Conjunto arquitectónico		Urbano	Sector urbano			Espacio público		Arqueológico	Sitio arqueológico			
Grupo	Subgrupo	Categoría																																			
Arquitectónico	Arquitectura militar																																				
	Arquitectura habitacional	Vivienda Rural																																			
	Arquitectura religiosa																																				
	Arquitectura institucional																																				
	Arquitectura para el comercio																																				
	Arquitectura para la industria																																				
	Arquitectura para el transporte																																				
	Obra de ingeniería																																				
Conjunto arquitectónico																																					
Urbano	Sector urbano																																				
	Espacio público																																				
Arqueológico	Sitio arqueológico																																				
1.2. Departamento	Antioquia	Código DANE	05																																		
1.3. Distrito/Municipio	Jericó	Código DANE	05-368-000																																		
1.4. Centro poblado	Vereda 7 - Puente Iglesias																																				
1.5. Dirección	Lote N° 5	1.6. Barrio	N.A.																																		
1.7. N° de manzana	N.A.	1.8. N° de predio	5																																		
1.9. Cédula catastral	Desconocida	1.10. Matricula inmobiliaria	No 014-0010416																																		
3. Origen				5. Fotografía General																																	
3.1. Siglo - período	XX - Republicano		3.2. Fecha	1885																																	
3.3. Diseñador	Desconocido

3.4. Constructor	Desconocido																																				
3.5. Uso original	Mixto (habitacional- comercial)																																				
4. Ocupación Actual																																					
Propiedad	<input checked="" type="checkbox"/>	Administración	<input type="checkbox"/>					Arriendo	<input type="checkbox"/>	Comodato	<input type="checkbox"/>	Tenencia	<input type="checkbox"/>	Poseción	<input type="checkbox"/>																						
4.1. Datos del propietario				4.2. Datos del ocupante																																	
Nombre	Camila Botero Restrepo																																				
Cédula o Nit	C.C.21'693.216 de Medellín																																				
Dirección	Transversal 5 N°84 - 82 - Apto. 503																																				
Municipio/Distrito/ Depto.	Bogotá																																				
Teléfono	245 61 54																																				
Fax	245 61 55																																				
Correo electrónico	Desconocido																																				
4.3. Avalúo																																					
Catastral	Desconocido																																				
Comercial	Desconocido																																				
Patrimonial	Desconocido																																				
6. Protección Legal																																					
6.1. Declaratoria como BIC	Si	<input checked="" type="checkbox"/>	No																																		
Ámbito de declaratoria	Nal.	<input checked="" type="checkbox"/>	Deptal.	Distr./Mpal.	<input type="checkbox"/>	Territorio Indígena	<input type="checkbox"/>																														
Acto administrativo	Resolución 1584 05-VII-2002 (declara)																																				
6.2. Normativa vigente	PEP	<input type="checkbox"/>	POT	<input type="checkbox"/>	PBOT	<input type="checkbox"/>	EOT	Reglamentación	<input type="checkbox"/>																												
Acto administrativo																																					
7. Observaciones				8. Responsable del Inventario																																	
				Entidad	MINISTERIO DE CULTURA																																
				Diligenció	Mazuera Nieto, Eduardo	Fecha	mayo de 2005																														
				Revisó	García Schiller, Claudia	Fecha	mayo de 2005

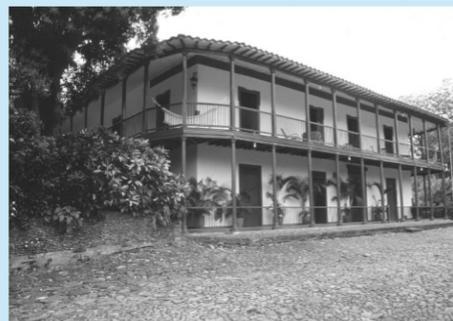
Ilustración 61. Ejemplo de ficha de inventario arquitectónico, clasificación tipológica, hoja 1

7. Observaciones							
2. Clasificación Tipológica							
Grupo	Subgrupo	Categoría					
Arquitectónico	Arquitectura militar						
	Arquitectura habitacional	Vivienda Rural					
	Arquitectura religiosa						
	Arquitectura institucional						
	Arquitectura para el comercio						
	Arquitectura para la industria						
	Arquitectura para el transporte						
	Obra de Ingeniería						
	Conjunto arquitectónico						
	Urbano	Sector urbano					
	Espacio público						
Arqueológico	Sitio arqueológico

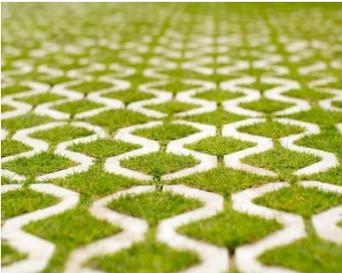
Continuación Tabla 6 en la siguiente página.		
Adoquín ecológico	Este material es similar al adoquín convencional con gran resistencia al tránsito vehicular y peatonal con una función muy específica la cual trata de una abertura en el centro del adoquín con la función de plantar grama o cualquier tipo de césped dando una diferente estética al diseño modular. Con unas dimensiones de 40x60x8cm y un rendimiento de 4,15und/m2.

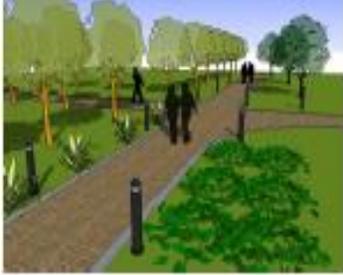
Tipo de condición de luminaria	DESCRIPCIÓN	IMAGEN
Interior	La implementación de este tipo de luminaria perfecciona la visualidad del peatón mejorando su movilización en senderos y áreas ubicadas en el interior de un parque, esta iluminación es de un tono cálido con luz amarilla y suele ser ubicada a baja altura para no afectar a la visual de los peatones que se desplazan dentro del parque.

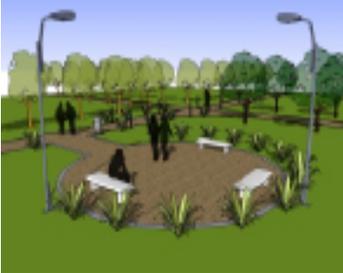
Permanencia	Este tipo de iluminación permite el uso continuo de diversas áreas dentro de un parque en condiciones adecuadas de esta manera permitiendo acentuar diversas actividades a desarrollar en horarios nocturnos creando así un ambiente seguro y agradable para los peatones. Este tipo de luminaria se implementa en áreas de actividad y de permanencia.

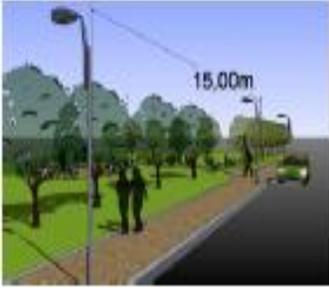
TIPOS DE MOBILIARIO	DESCRIPCIÓN	IMAGEN
Luminaria	La luminaria permite que el peatón tenga una mejor visual en los senderos y áreas sociales que se encuentran dentro del parque y dando una mejor imagen de seguridad. Los postes con luminaria tienen que tener una separación de 15m a 20m con el eje principal de iluminación hacia el interior de sendero o área social a la cual se piensa iluminar.

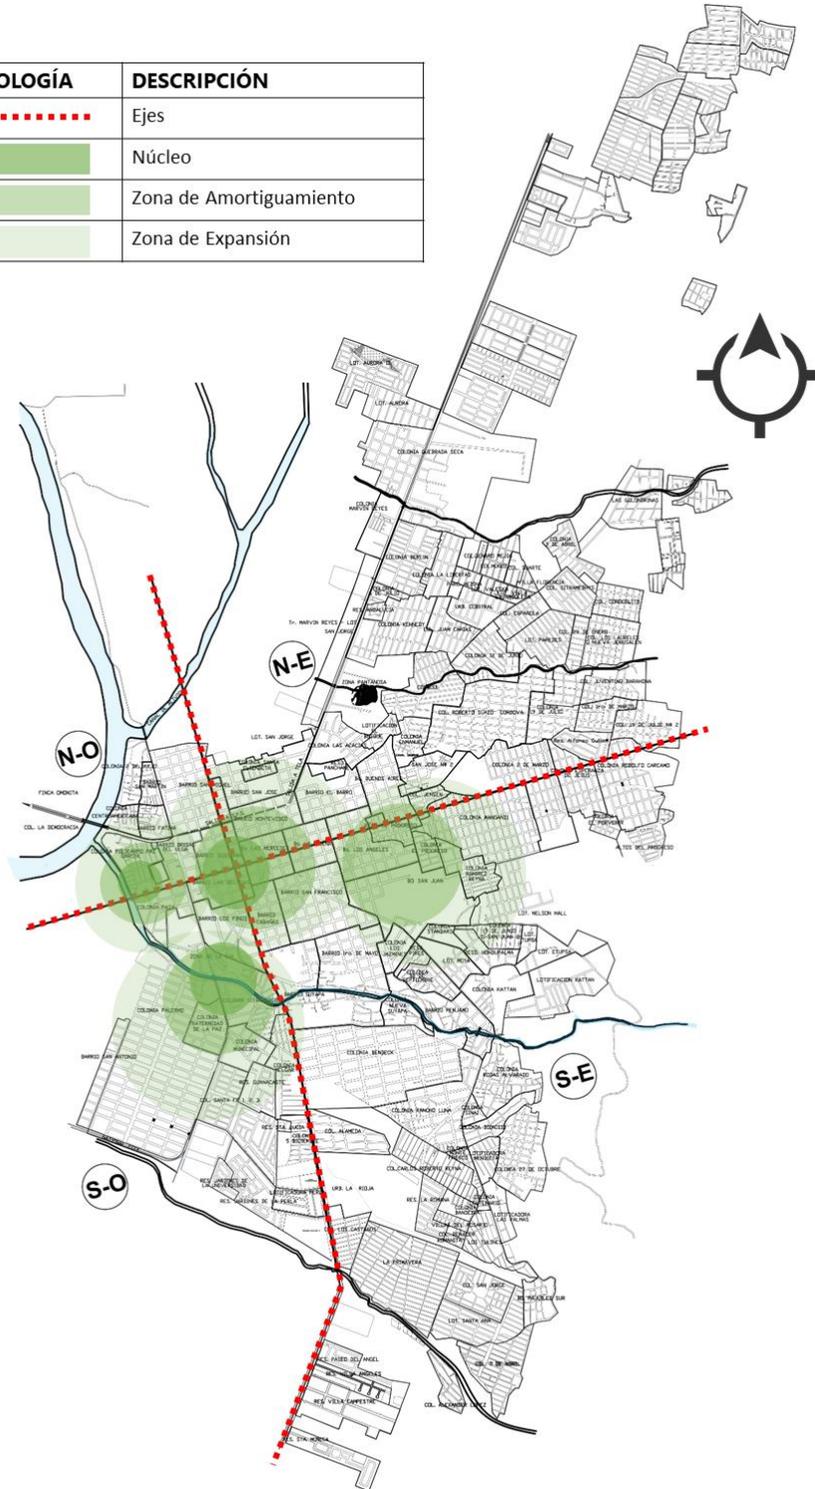
Ilustración 76. Mapa de ubicación de Zonas con edificaciones de valor histórico en El Progreso, Yoro.

SIMBOLOGÍA	DESCRIPCIÓN
.....	Ejes
■	Núcleo
■	Zona de Amortiguamiento
■	Zona de Expansión

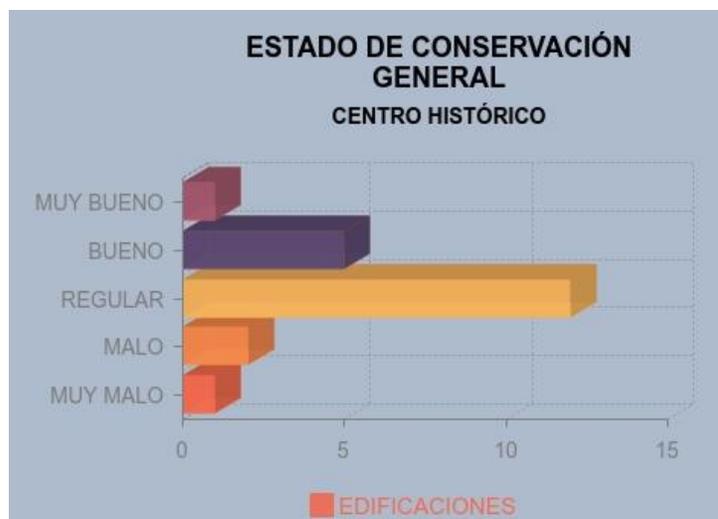
Ilustración 78. Gráfico de estado de conservación general de edificaciones antiguas en centro histórico de El Progreso, Yoro

Se constata que existe falta de interés y conocimiento por parte de los ciudadanos, que ha contribuido a la pérdida de la mayoría de las edificaciones antiguas.

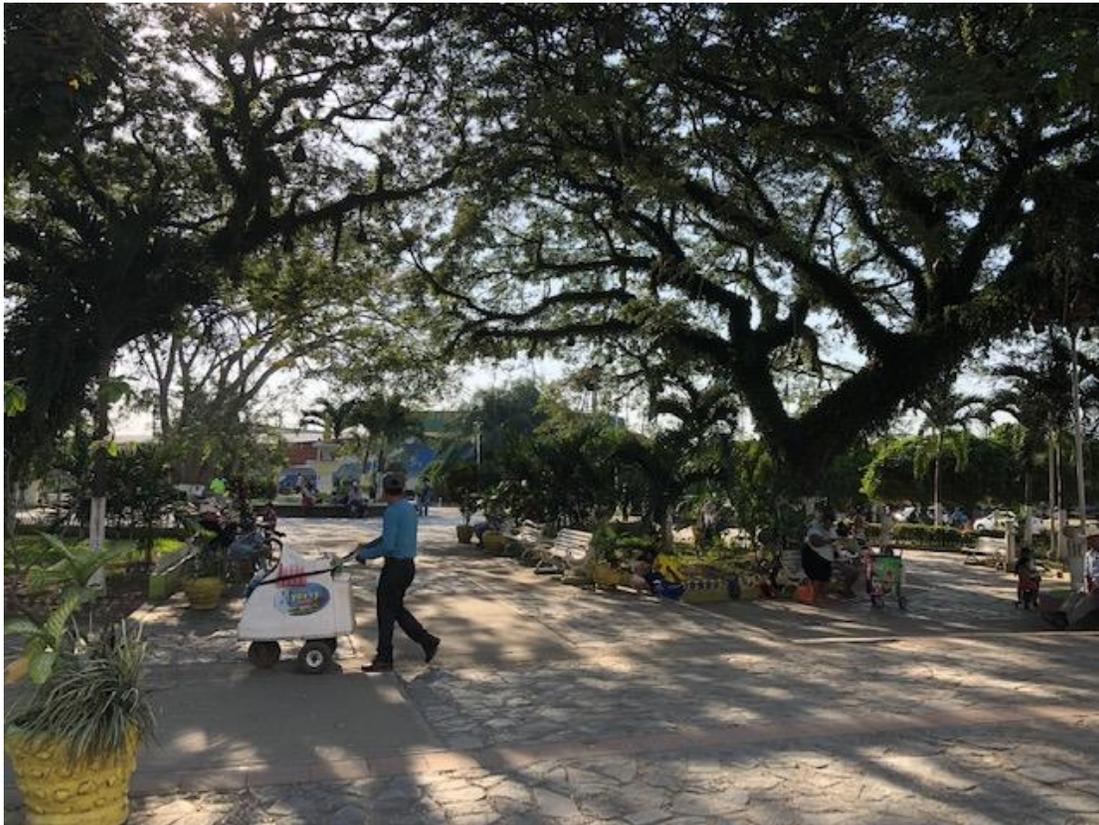
Ilustración 81. Parque Las Mercedes El Progreso, Yoro

El Parque Las Mercedes fue remodelado en el año 2005, con la implementación de un diseño orgánico. Pero no se tomó en cuenta la afluencia peatonal, los sectores de alto tráfico, tipo de vegetación, iluminación apropiada y materiales de calidad en los pavimentos.

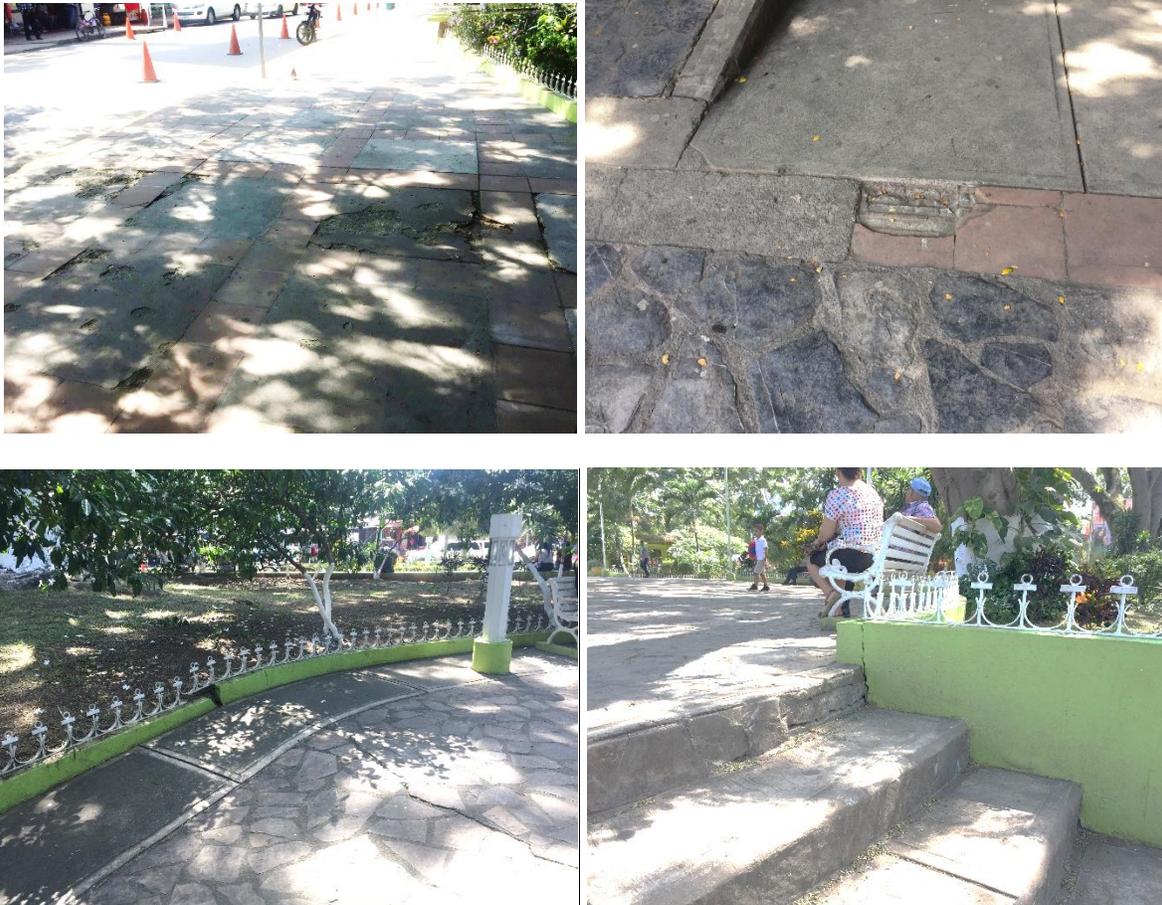
Ilustración 82. Pavimento parque Las Mercedes, El Progreso, Yoro.

Los materiales utilizados en la pavimentación del parque son: enchape de piedra, mosaicos, y pastillas de concreto, que ahora se encuentran en mal estado debido a la deficiente compactación del suelo, dirección de las aguas pluviales y cálculo del crecimiento de las raíces de los árboles. Esto generó fracturación, fisuras y levantamiento de las superficies.

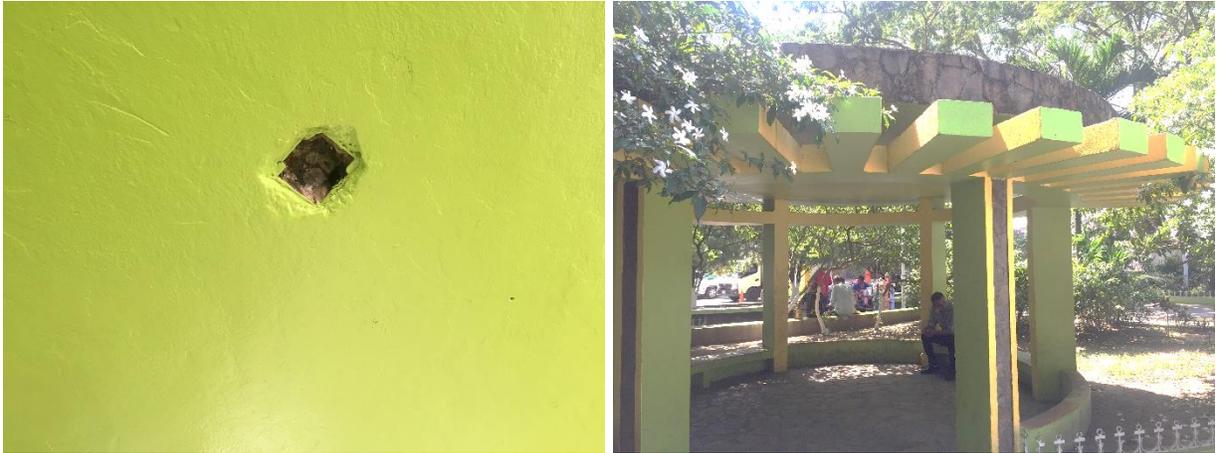
Ilustración 83. Kioscos parque Las Mercedes, El Progreso, Yoro

El área solo cuenta con 12 lámparas tipo poste en el centro del parque, 5 de ellas se encuentran en buen estado y los kioscos no poseen instalaciones eléctricas. El resultado es que el parque sea inutilizable durante la noche.

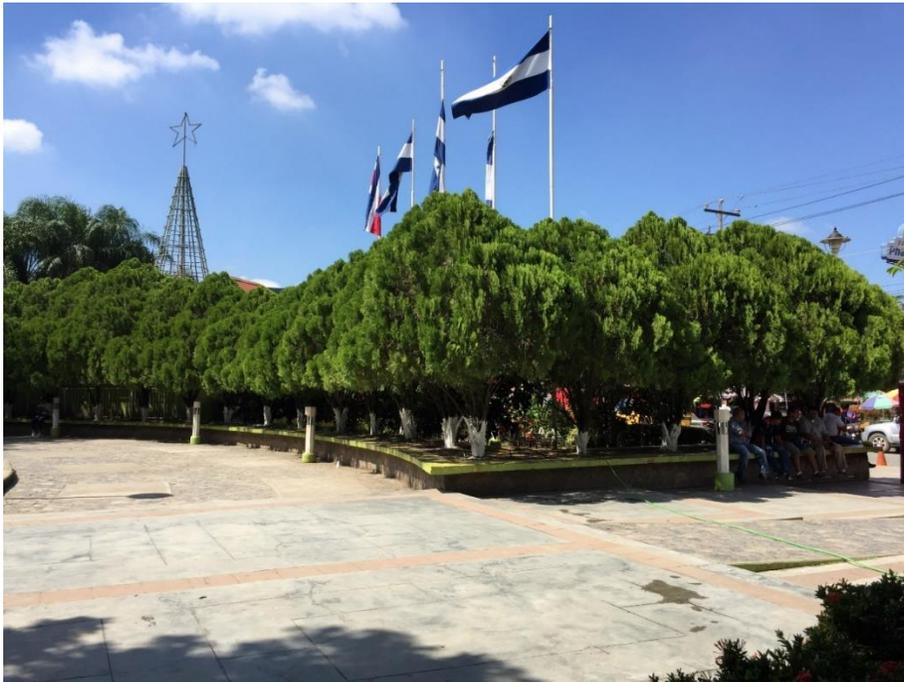
Ilustración 85. Vegetación existente parque Las Mercedes, El Progreso, Yoro

El levantamiento de vegetación existente, realizada en conjunto con el Departamento de Medio Ambiente de la Municipalidad de El Progreso, sustento que el 75% de ellas son plantas ornamentales y el restante árboles mayores a los 10 años de existencia. Se observó que no cuenta con un diseño de paisajismo ni estudio de la vegetación adecuada para la tipología de proyecto. Por lo que se encuentra vegetación como el ciprés, en ubicaciones inadecuadas que bloquean la visualidad desde la calle hacia el interior del parque.

La falta de iluminación y puntos ciegos generados por la vegetación, se genera un parque inseguro a la población, Aunque en el día, el parque posee un encanto natural por sus árboles, logrando sombra y refrescando al peatón en medio de las altas temperaturas de esta zona.

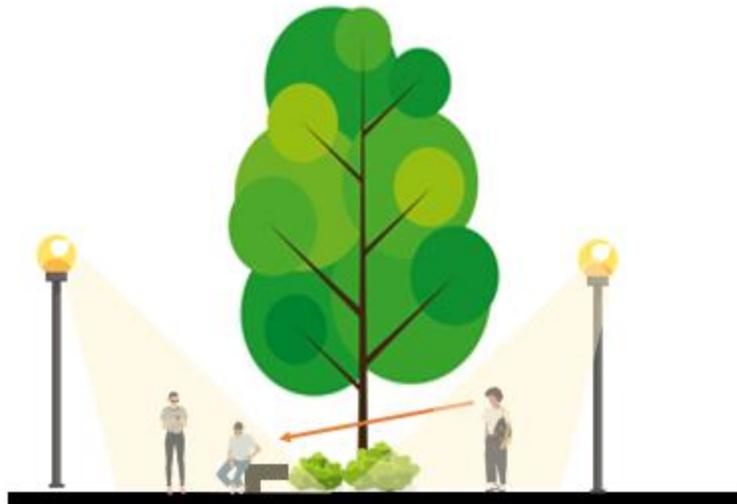
Ilustración 88. Esquema de seguridad visual

Encierra todo aspecto que mejore el espacio para que el ocupante pueda desarrollarse en confianza y sin temor alguno. Es por esto que se propone una correcta selección de paleta vegetal y tipología de iluminación en el que se pueda visualizar lo que está sucediendo en toda el área, sin perjudicar la privacidad de las personas.

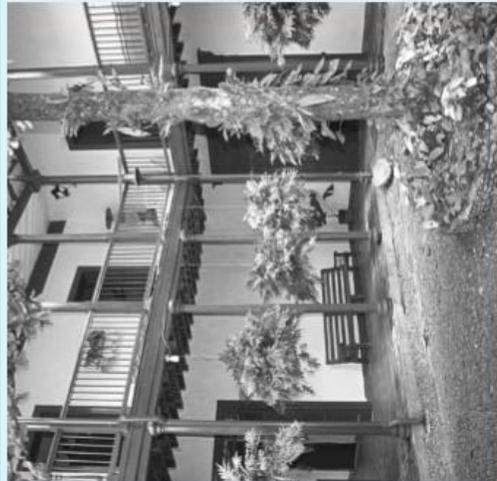
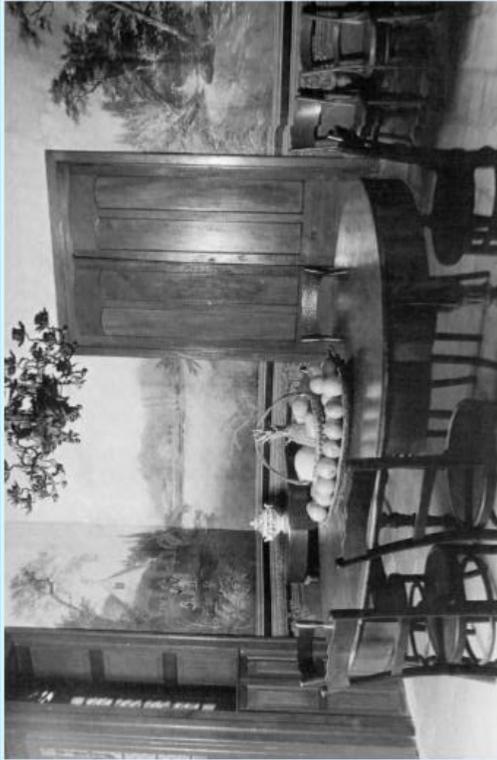
11. Fotografía de Detalle

Aunque podemos encontrar singularidades tanto en su mano de obra como en los materiales utilizados, el interior de la casa se distingue principalmente por poseer papel de colgadura en las habitaciones y en especial un papel pintado o "panneau" europeo que adorna la totalidad de los muros del comedor.

El "panneau" traído desde Francia a principios del siglo XX en la época de la bonanza cafetera por Carlos y Ricardo Botero Saldarriaga (hijos de D. José Miguel Botero), muestra escenas de la vida cotidiana en Europa a mediados del siglo XIX. Su técnica es papel polícromado e impreso. Está elaborado en tiras de papel de un ancho aproximado de 1 mt y una altura total de 2,44 mts. En la parte inferior esta rematado por un zócalo con decoración floral y cartelas, también en papel impreso de 1,2 mts. de altura. Las dimensiones del comedor son de 5,84 x 5,06 x 3,64 mts de altura y a excepción de los muebles fijos y los vanos del espacio. Toda la superficie libre de los muros se encuentra cubierta.
