INFORME DE PRÁCTICA PROFESIONAL

“CONSTRUCCIÓN TÚNEL VEHICULAR AVENIDA LA PAZ – COLONIA LA REFORMA”

“TÉCNICA DE INGENIERÍA, S. A. DE C. V. (TECNISA)”

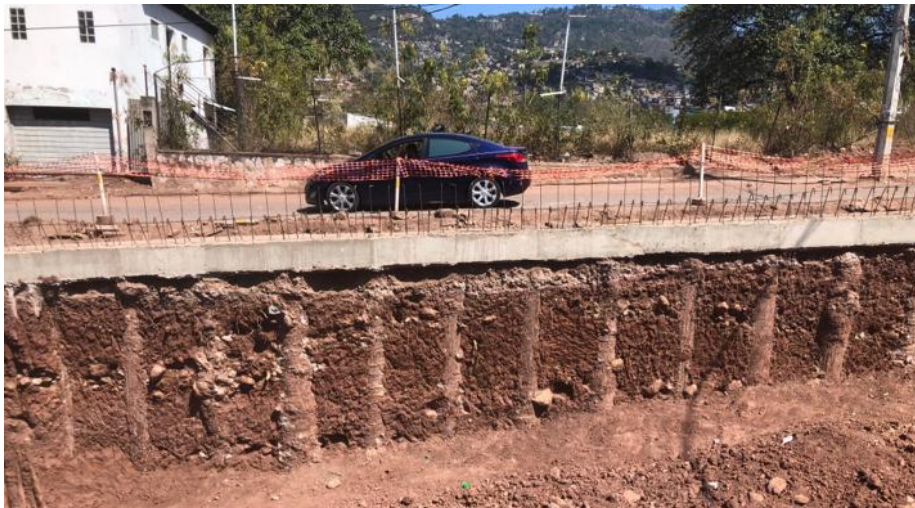
Ilustración 10 Pilotes perforados.

Estos mismos se conforman por dos grupos, uno de 60 cm de diámetro y el otro de 80 cm de diámetro, con profundidades que oscilan alrededor de los 17 metros.

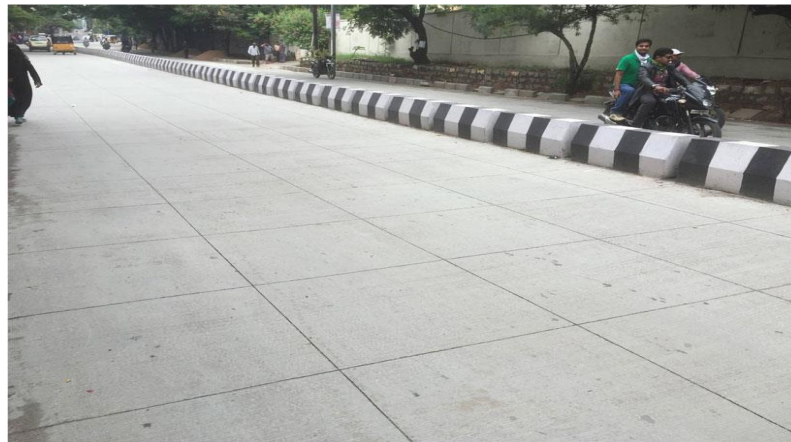
Ilustración 16 Concreto Whitetopping.

Para mantener los niveles de la rasante de la sobre carpeta en las transiciones, antes de los puentes y en las estructuras de la carretera, es necesario ajustar la estructura de pavimento hasta su nivel apropiado” (Coronado, 2002)

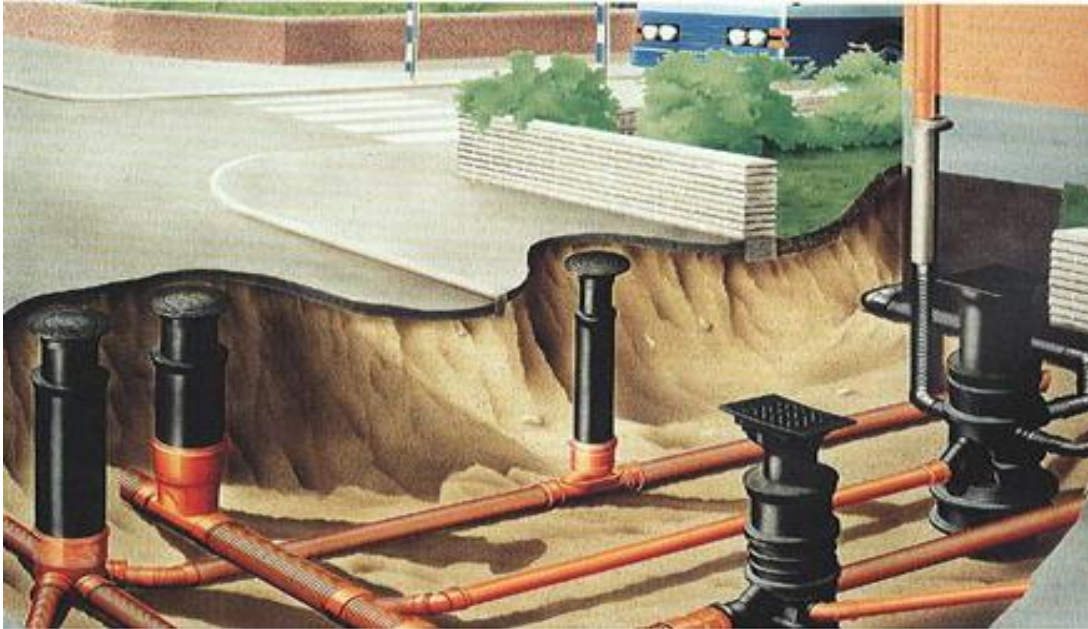
Ilustración 19 Sistema de alcantarillado Sanitario

Los sistemas de alcantarillado, generalmente se construyen combinados, es decir para retirar tanto las aguas negras como las pluviales. El tiempo ha demostrado que este tipo de alcantarillado genera problemas en su operación por lo que en la actualidad deben diseñarse y construirse separados.

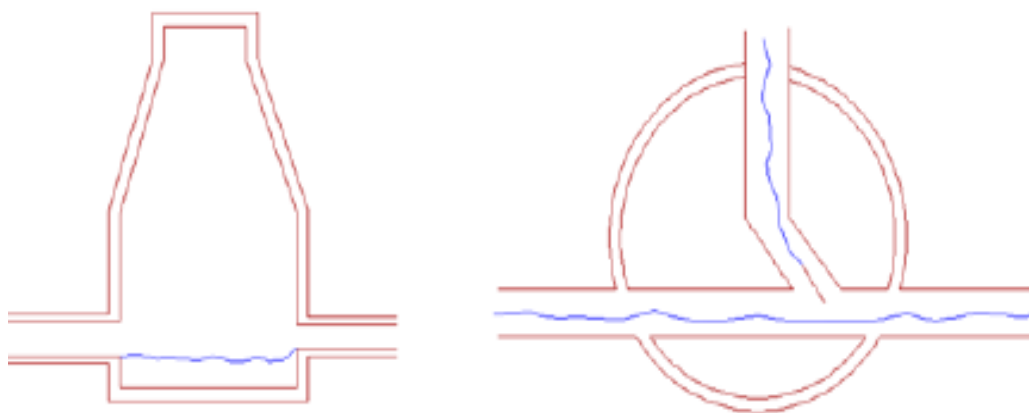
Ilustración 21 Pozos de inspección.

El acceso debe tener un mínimo de 0.60 m de ancho en cualquier dirección, siendo generalmente de sección rectangular con tapa circular. En correspondencia con el invertido de los tubos debe tener 1.20 x 1.20 m, pero también se construyen de 1.50 x 0.90 m. Las tapas son de hierro fundido o concreto reforzado” (SOPTRAVI, 1993).

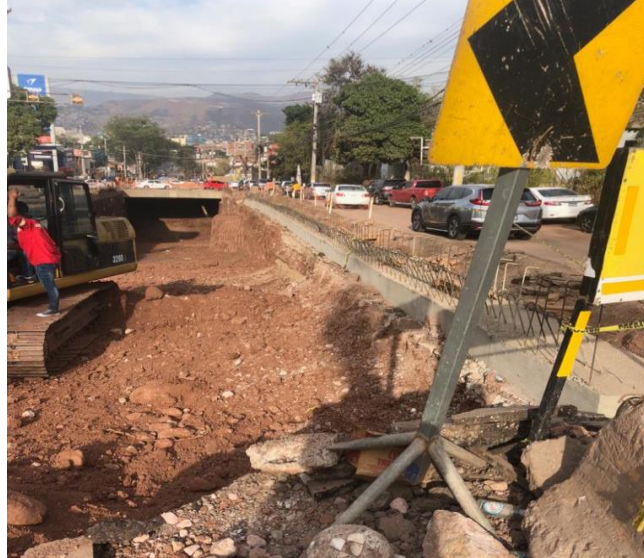
Ilustración 22 Excavación de túnel.

continuó con los trabajos de afinamiento de la subrasante sobre la que se colocaría una base granular de 20 cm de espesor que sería estabilizada con cemento para mejorar la capacidad soportante del suelo.

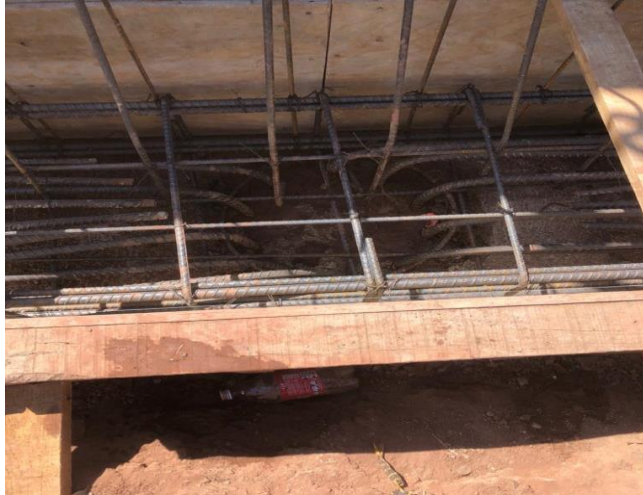
Ilustración 23 Armado de viga de remate.

Se ejecutaron los trabajos de armado de la viga de remate la cual posee 4#8, 4#6, 4#4 con anillos #4@0.30 m. La supervisión verificó que el armado fuera el correcto con respecto a las especificaciones técnicas que muestra el diseño. En la siguiente ilustración se muestra el armado de los pilotes con respecto a la viga.

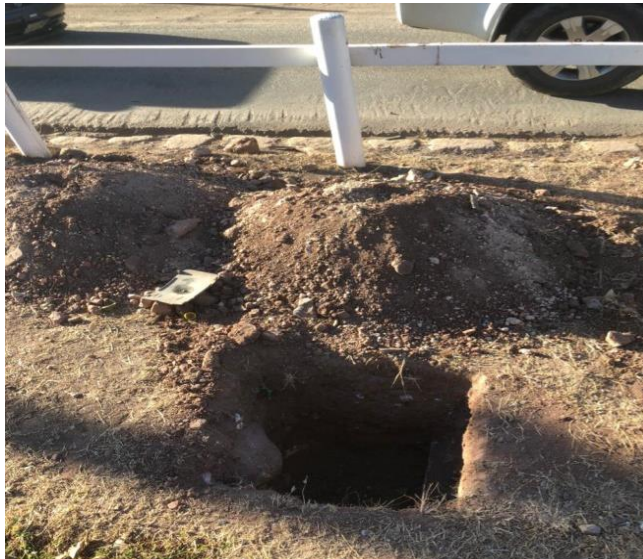
Ilustración 24 Excavación para postes consulado de la Embajada Americana

Se finalizaron los trabajos de la excavación de los postes ubicados al frente del consulado de la Embajada Americana, con excavación de 0.50 m x 0.50 m x 0.60 m.

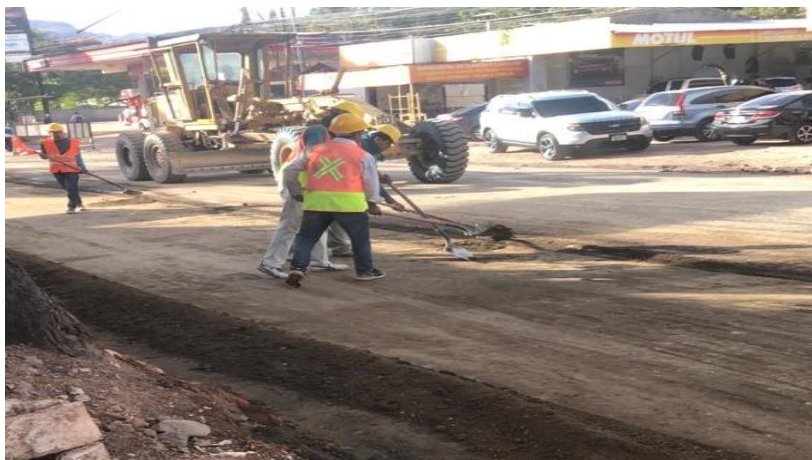
Ilustración 25 Estabilización con suelo cemento

Se le dio seguimiento al proceso de estabilización del suelo, se colocaron trompos que cumplían con la función de definir los niveles finales que poseía la subbase, se trasladó el material selecto de los bancos de material de "El Lolo" y se mezcló con 225 bolsas de cemento para realizar el producto de suelo cemento.

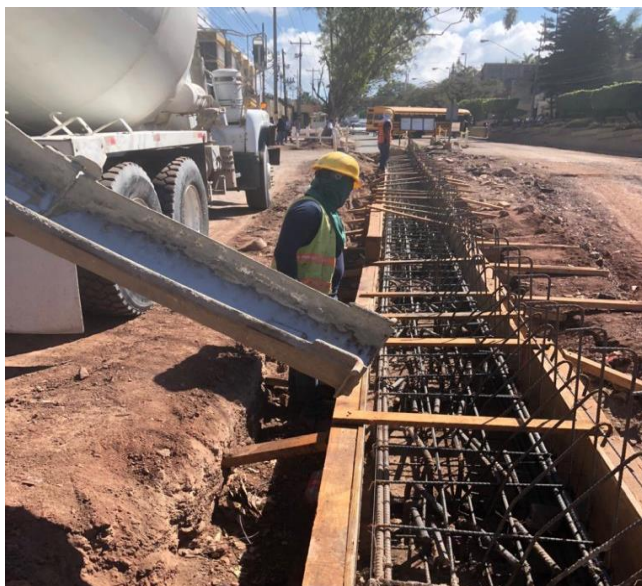
Ilustración 26 Fundición de viga de remate.

El proceso de fundición de la viga de remate, ubicada en el estacionamiento 0 + 350 a 0+377, se realizó a las 10:15 de la mañana, se siguieron las especificaciones técnicas para el concreto requerido ($F'c = 4000$ psi), con una temperatura de 27.9 °C, revenimiento de 6 pulgadas y se le agregó medio galón de aditivo floculante F 5. La cantidad de concreto requerido fue 9 m³.

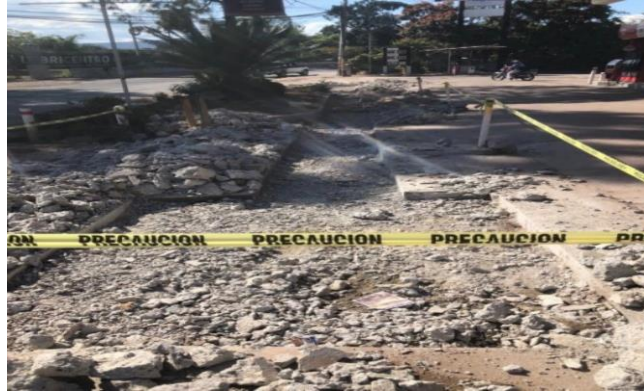
Ilustración 27 Demolición de pavimento de concreto hidráulico.

Se realizó la demolición de pavimento de concreto hidráulico de espesor de 15 centímetros, ubicado en la gasolinera Texaco Guanacaste de la Avenida La Paz. Esta demolición, compuesta por dos polígonos rectangulares de 2.10 m x 2.50 m y 2.00 m x 2.40 m sería para el espacio donde se ubicarían los pozos de inspección del sistema sanitario.

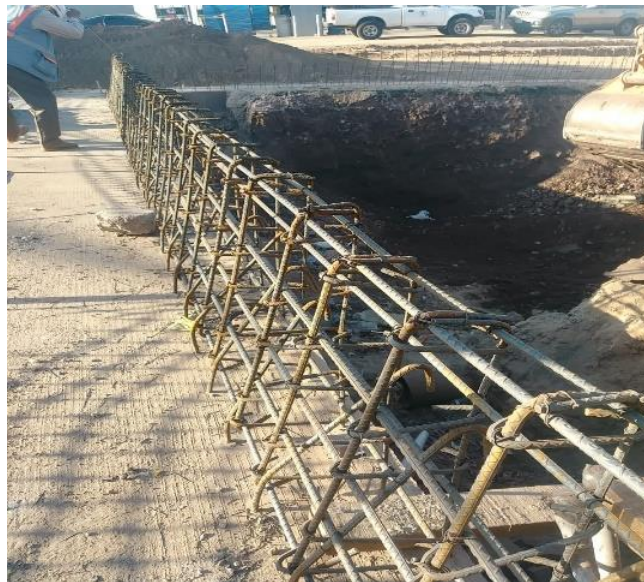
Ilustración 28 Armado de barrera New Jersey.

Se comenzó con el armado de las barreras New Jersey, las cuales contaban con 9#4, #4@0.20m, #4@0.25m, con alacranes #3@0.15m. Estas barreras contaban con tubería para el cableado eléctrico, y estaban ubicadas en entre las estaciones 0+347 y 0+350.

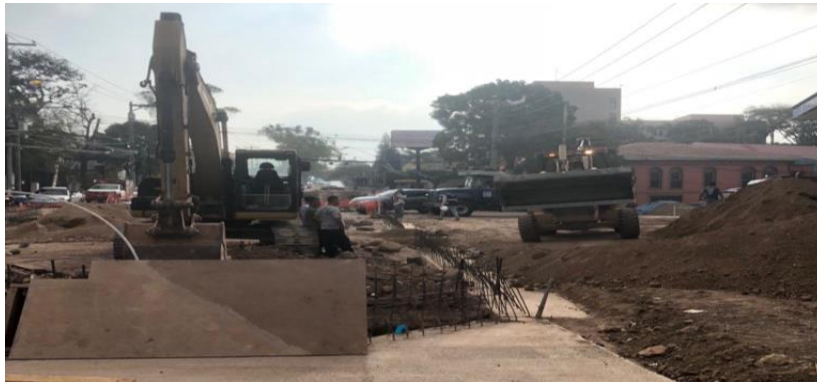
Ilustración 29 Inicio de excavación central del túnel

Se continuó con los trabajos de excavación del túnel principal del proyecto, avanzado en el estacionamiento.

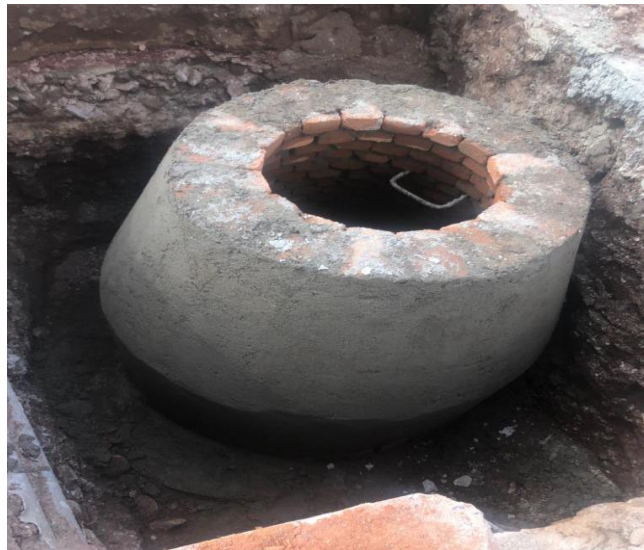
Ilustración 30 Construcción de pozo de inspección.

Se construyó un pozo de inspección para el sistema de alcantarillado sanitario que atraviesa la Avenida La Paz. El pozo poseía un diámetro de 1.60m, una profundidad de 2.05 m, ubicado en la Estación 0+052.

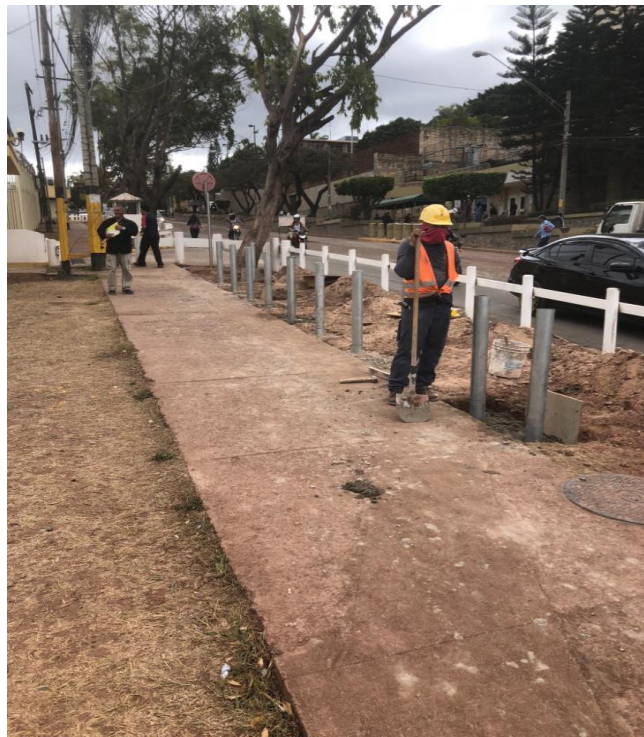
Ilustración 31 Fundición de postes de protección

Se realizó la actividad de fundición de los postes de protección del consulado de la Embajada Americana, con una altura 1.20 m, con concreto de 3000 psi, trabajo realizado con mezcladora y personal de campo. Los postes eran huecos, por lo que se rellenaron de concreto, y se dejó una separación de 1.20 m entre postes.

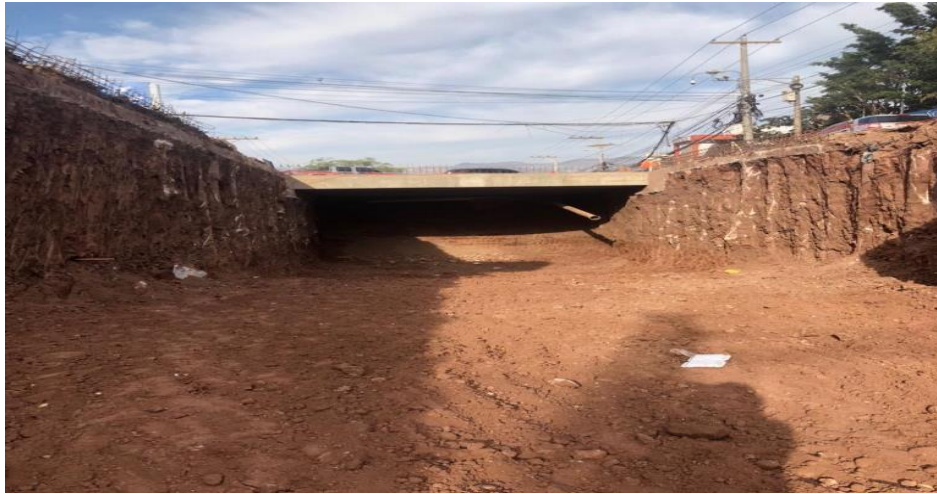
Ilustración 32 Excavación de túnel de la Avenida La Paz.

Durante la semana dos se terminó de excavar la mayor parte del volumen de suelo en la sección ubicada entre las estaciones 0+350 y 0+420, contiguo a la Embajada Americana, donde también se realizó la función de descubrir los pilotes que sostenían las vigas de remate.

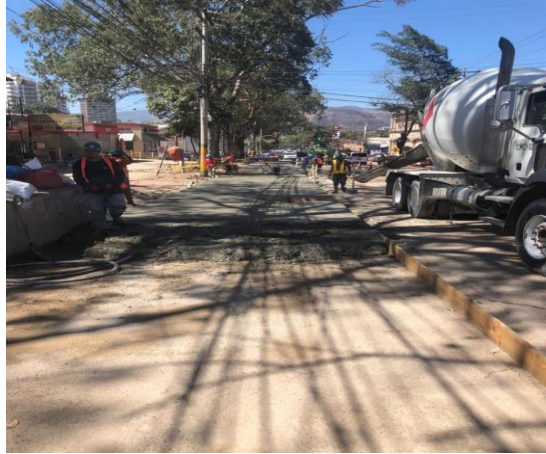
Ilustración 33 Fundición de pavimento con concreto MR 650.

Se comenzó a fundir alrededor de las 08:50 de la mañana, pavimentando la calzada de 3.60 m, con un espesor de 0.20 m, tramo de pavimento ubicado entre la Estación 0 + 160 y la Estación 0+ 230, siguiendo las especificaciones técnicas del concreto requerido (MR 650), temperatura de 25.6 °C y revenimiento de 3.5 pulgadas. La cantidad de concreto requerido para la fundición fue de 54 m³.

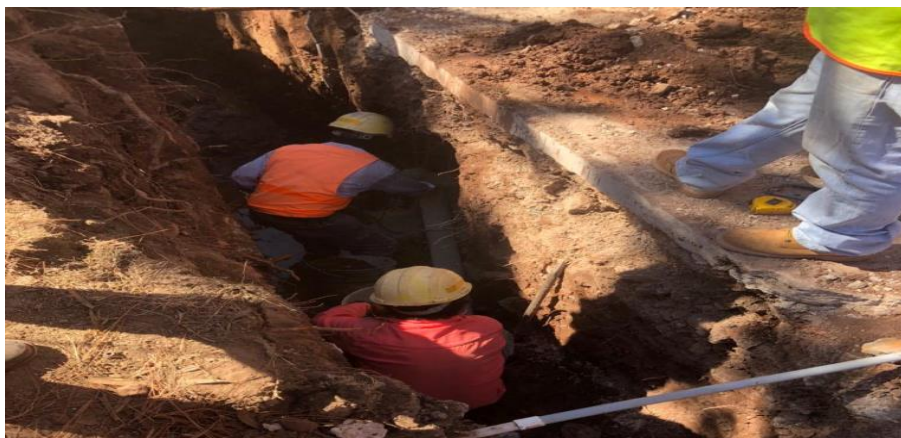
Ilustración 34 Instalación de tubería del sistema de alcantarillado

Se trabajó en las actividades de instalación de tubería de 4 pulgadas, para el sistema de alcantarillado sanitario, para lo que se unieron los pozos de inspección ubicados en la gasolinera Texaco. Además, se continuó con el proceso de excavación del túnel y el acarreo de material de desperdicio, extraído del túnel, utilizando un conjunto de volquetas.

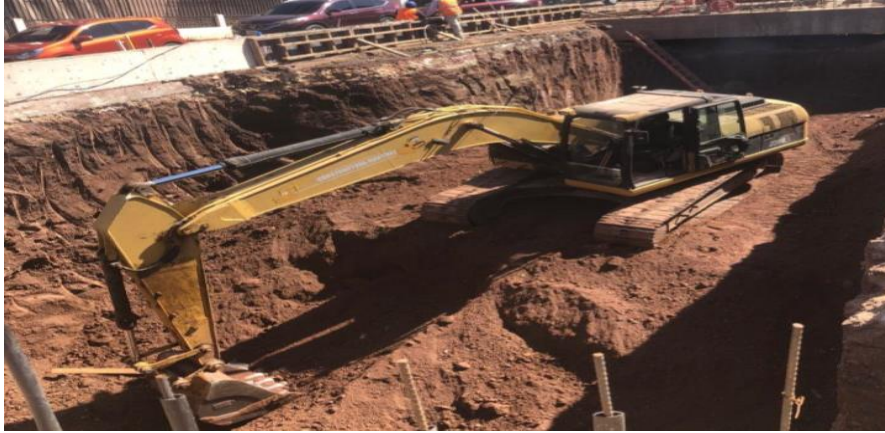
Ilustración 35 Excavación del túnel

El trabajo de excavación del túnel se continuó entre las estaciones 0+360 y 0+365, con el acarreo de material, el cual se estaba obteniendo de en un banco de material selecto ubicado en el kilómetro 7 de la carretera que conduce al Departamento de Olancho.

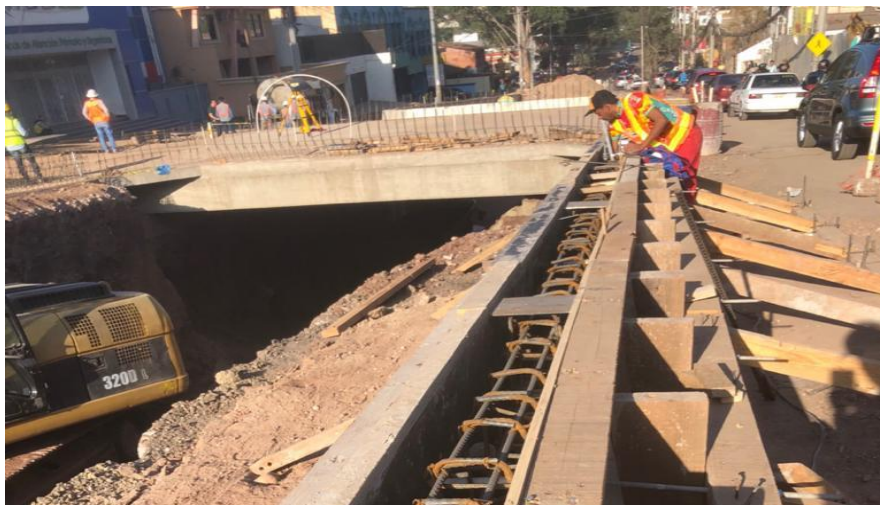
Ilustración 36 Armado de barrera New Jersey

Se comenzaron los trabajos del armado de la barrera New Jersey, lado izquierdo correspondiente al estacionamiento 0+240 a 0+250. Se comenzó a trabajar en limpieza y demolición de los pilotes del lado derecho para posteriormente realizar el traslape de las varillas para que se realizara la fundición del pilote con respecto a la viga de remate.

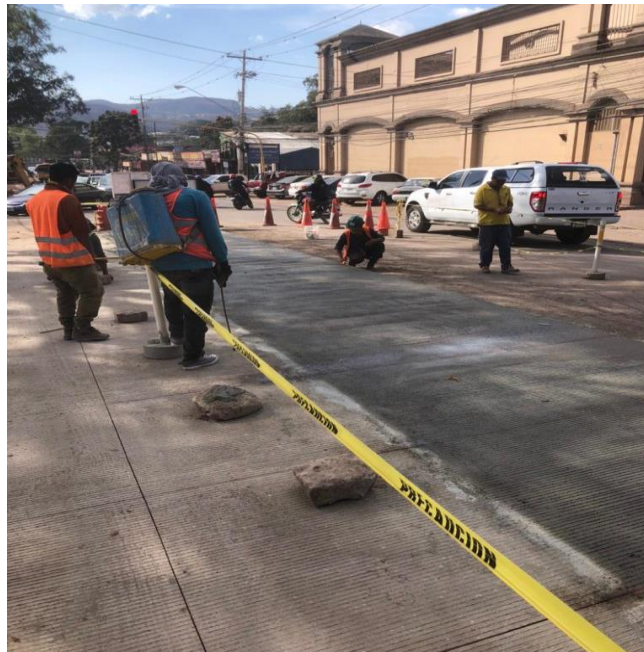
Ilustración 37 Aplicación de curador en Whitetopping.

Se comenzó el proceso de fundición de 24 m³ de concreto Whitetopping. Además, se construyeron dos vigas que serían sometidas a pruebas de flexión, para para medir su resistencia esperada (5000 psi). Una vez fundido el tramo de pavimento se realizaron los acabados y los cortes de juntas, continuándose con el proceso de excavación del túnel y finalizando el armado de las barreras New Jersey.

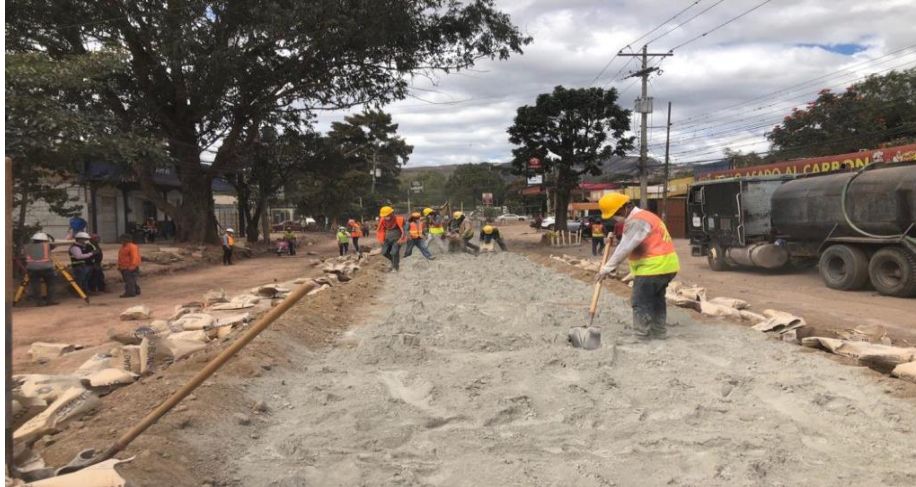
Ilustración 38 Estabilización con suelo cemento.

Se realizó la estabilización de la base granular entre el estacionamiento 0 + 070 y 0 + 132, con un ancho de 4.01 m y un espesor de 20 cm, para realizar la actividad se necesitaron 220 bolsas de cemento y 103 m3 de material selecto, acarreado del banco de material El Lolo. El operador de la motoniveladora tenía un tiempo estimado 2 horas una vez que mezclaba el cemento con el material selecto, para poder colocarlo en la capa de 20 cm y compactarlo.

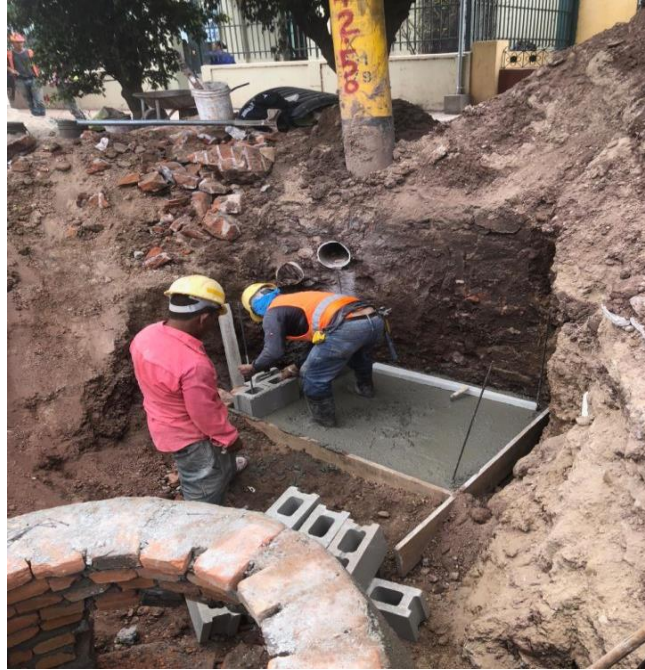
Ilustración 39 Construcción de pozo de inspección y tragante.

Se construyó un pozo de inspección para el sistema de alcantarillado pluvial, ubicado en el estacionamiento 0+043, de 1.60 m de diámetro con una profundidad de 1.85 m. Este pozo se conectaría con un tragante, como se observa en la siguiente ilustración.

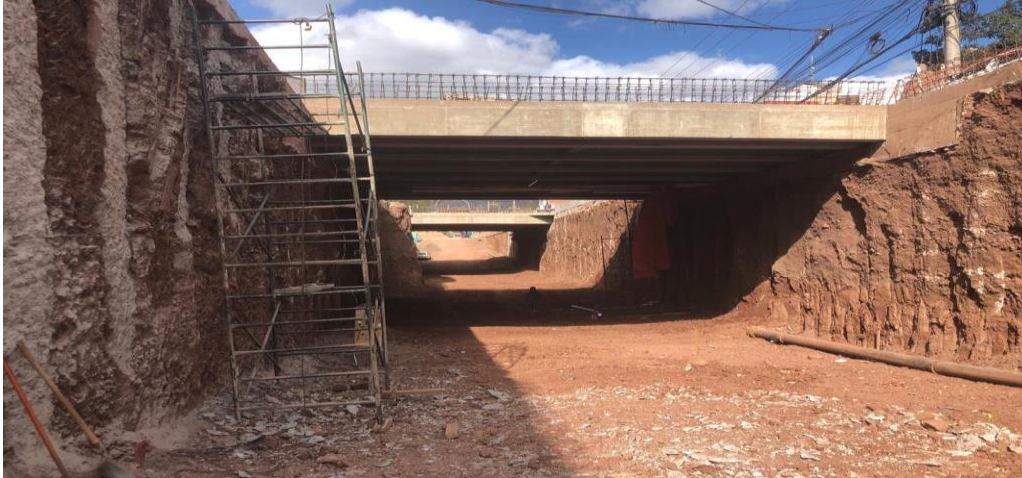
Ilustración 41 Excavación del túnel (90%)

Se finalizaron los trabajos de excavación del túnel, con una excavación de 1.20 m de ancho y 7.20 m de alto, correspondiente al estacionamiento de 0+347 a 0+357

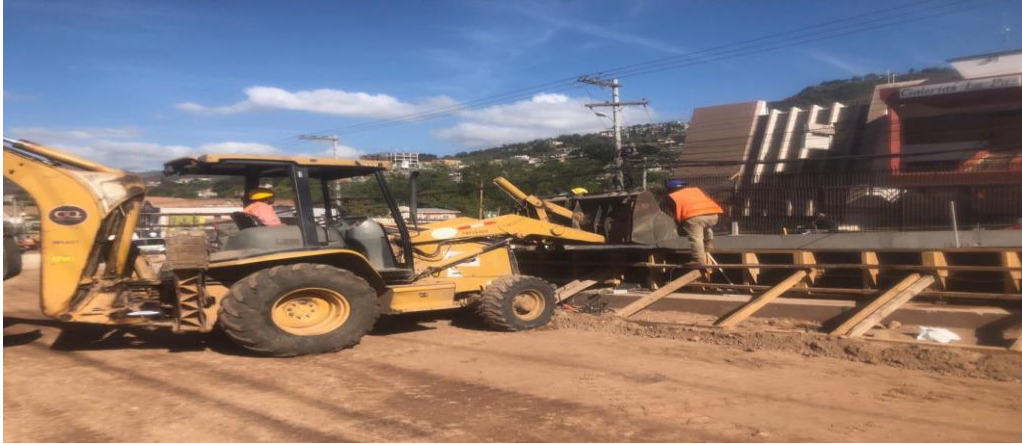
Ilustración 42 Fundición de barrera estación 0+347 - 0+357.

Se fundió un tramo de barrera New Jersey del estacionamiento 0+347 al 0+357, lado derecho, con un concreto de $f'c = 3000$ psi. Una vez finalizado el proceso de fundición, se le aplicó curador.

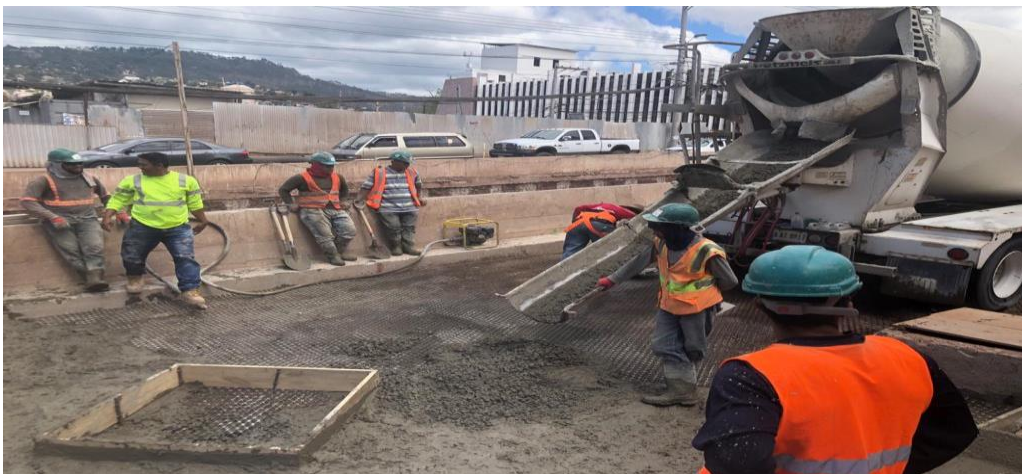
Ilustración 43 Pavimentación concreto $f'c = 6000$ psi con geomalla.

El proceso de fundición de pavimento $f'c = 6000$ psi se comenzó a las 9:20 de la mañana, para un total de 84 m^3 . El revenimiento del concreto resultó de 5 pulgadas. Debido que la base granular de suelo cemento no obtuvo los resultados esperados se optó por utilizar una malla triaxial para generarle una mayor capacidad soportante al suelo y aumentarle la resistencia al concreto. Una vez finalizada el proceso de fundición se esperó unas horas para poder realizar el corte de las juntas a $1/3$ del espesor del pavimento, para aplicarle el curador.

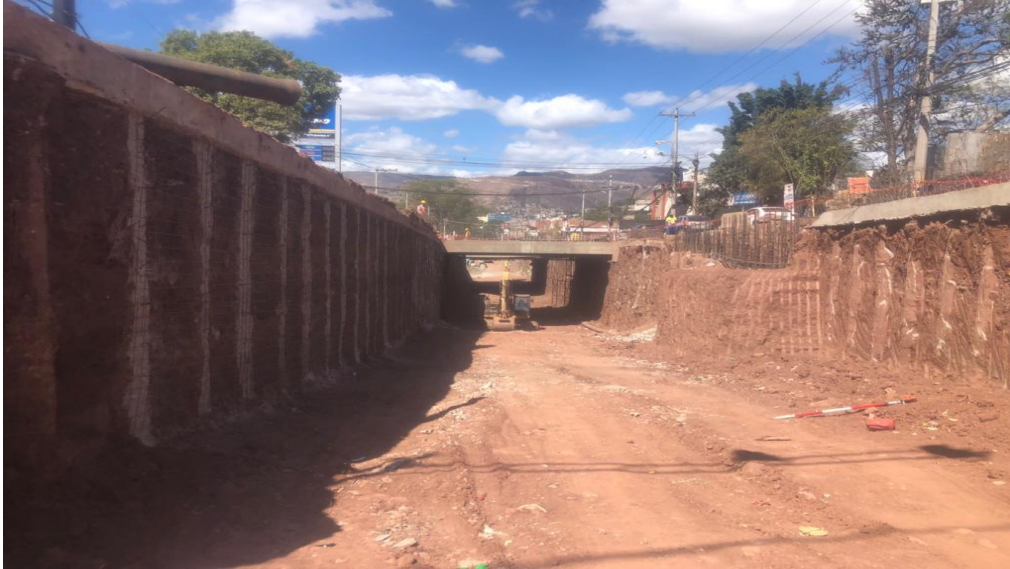
Ilustración 44 Excavación completada 100%

Se finalizaron por completo los trabajos de excavación del túnel del proyecto, excavando un volumen cercano a los 25,769 m³. Debido a un error en la topografía el túnel se rellenará con cerca de 1300 m³, ya que se excavó del estacionamiento 0+350 a 0+470 un metro adicional de profundidad, en relación con el nivel de la subrasante prevista.

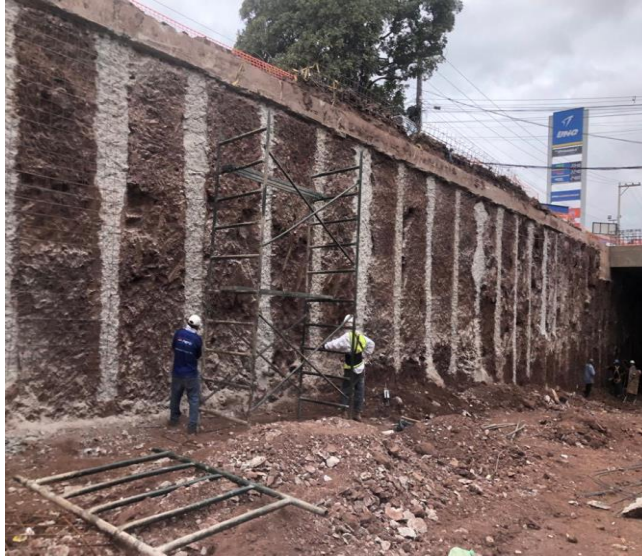
Ilustración 46 Armado de malla electrosoldada pantalla.

Se realizó la actividad de armado de malla electrosoldada del estacionamiento 0+256 al 0+266, lado derecho. La malla está sujeta por varillas $\frac{3}{8}$ ", incrustadas en el suelo, adherida a los pilotes con "epoxi".

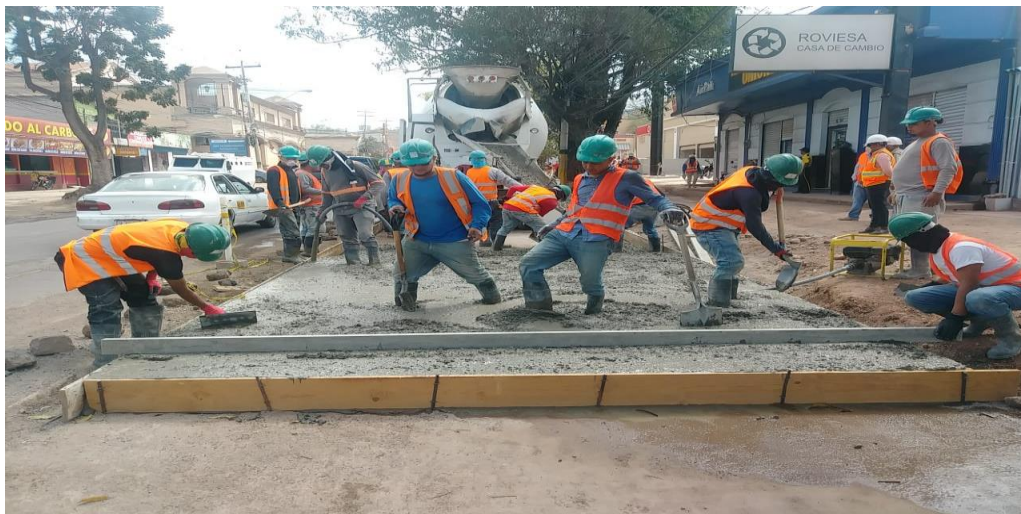
Ilustración 48 Pavimentación concreto MR 650

El proceso de fundición de pavimento MR 659 se comenzó a las 10:10 am con un total de 56 m^3 , el revenimiento del concreto resultó de 5.5". Una vez finalizada el proceso de fundición, se esperó unas horas para poder realizar el corte de las juntas a 1/3 del espesor del pavimento y aplicarle el curador.

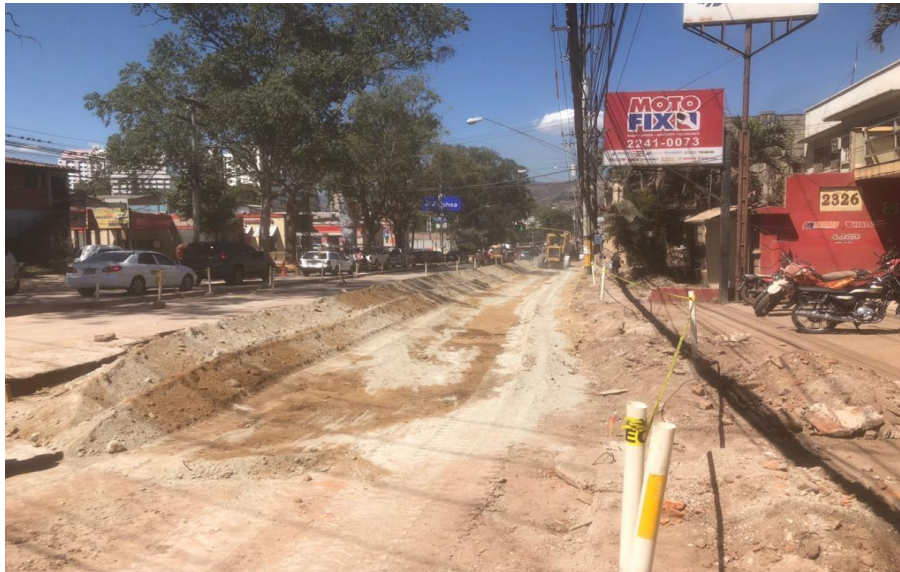
Ilustración 49 Suelo cemento Est. 0+168 – 0+ 234

F.A. = Factor de abundamiento debido al material acarreado de "El Lolo" la supervisión considera utilizar el valor de 1.35 como factor.

La constructora utilizó un porcentaje mayor, para cumplir con la resistencia que debe tener las base granular del suelo cemento.

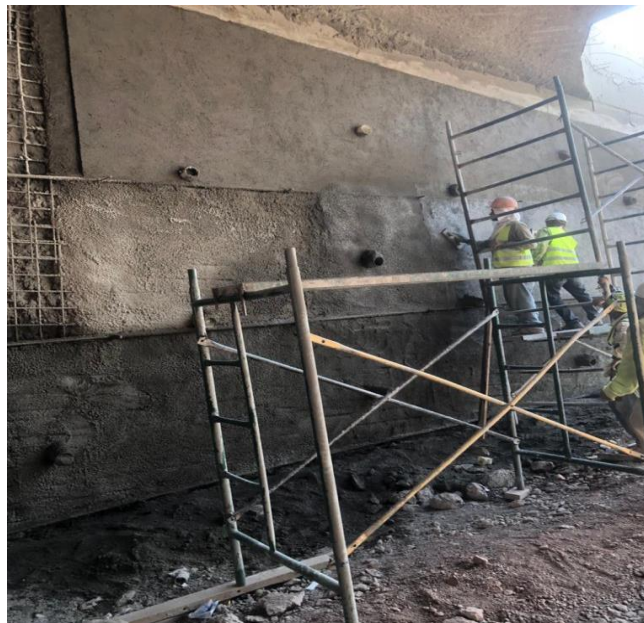
Ilustración 50 Lanzado de concreto de la pantalla.

Se continuó con el trabajo de lanzado de concreto en la pantalla, del estacionamiento 0+259 a 0+ 265 del lado derecho, con un espesor de 10 cm y con malla electrosoldada de 1/4" en ambas direcciones. El concreto implementado es de $f'c = 3000$ psi. Se fundieron 6 metros lineales.

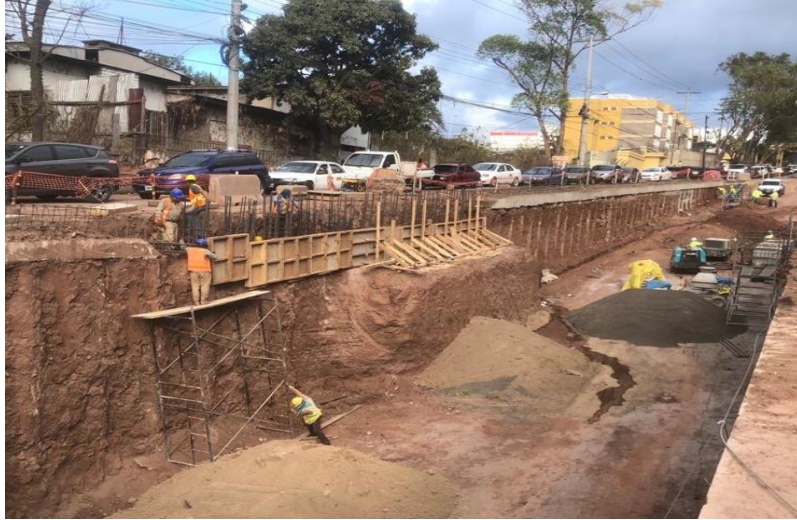
Ilustración 52 Finalización de armado y encofrado de encepado.

Se finalizó los trabajos de armado de acero de los pilotes y encofrado que conformó un encepado de $0.80\text{ m} \times 16\text{ m} \times 1.75$, el cual se unió con la viga de remate del lado izquierdo del proyecto, unido en los pilotes PL 86 a PL 97.

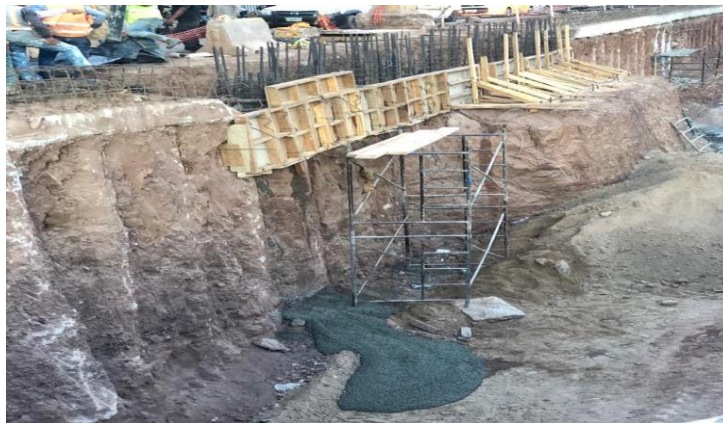
Ilustración 53 Primera parte de fundición encepado

Se realizó la primera parte de la fundición, del encepado de los pilotes PL 86 a PL 98 para generar un mayor refuerzo se decidió utilizar varillas longitudinales entre los pilotes 94 a 81 debido que existía un cambio de diámetro, por lo que se optó utilizar 3#4@ 0.20 m. Se utilizó concreto $f'c = 5000$ psi con un total de 14 m^3 el revenimiento del concreto resultó de 7 pulgadas. Con una temperatura de 32°C , debido que una parte del encofrado no se apuntalo, se generó un desperdicio de concreto cerca de 0.6 m^3 , una vez fundido este encepado se le aplicó el curador.

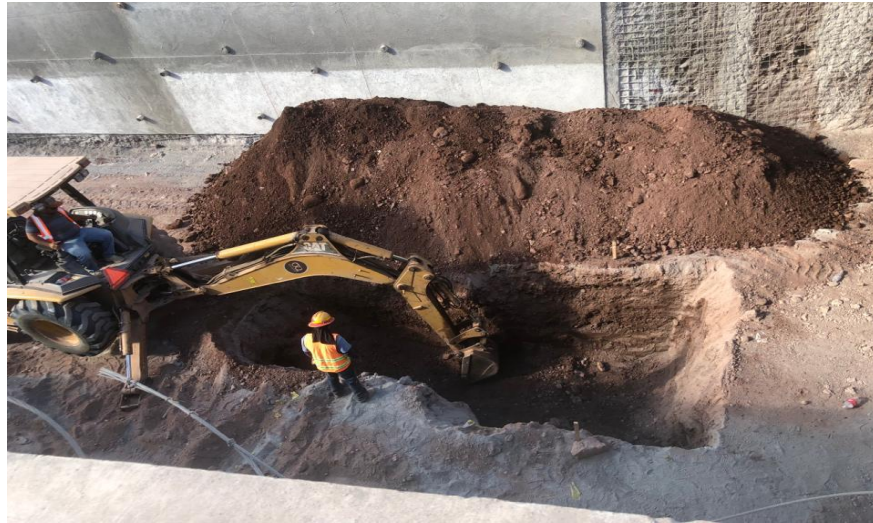
Ilustración 54 Excavación de tubería sistema alcantarillado pluvial.

Se comenzaron los trabajos de excavación de la tubería correspondiente al sistema de alcantarillado pluvial, esta tubería poseía un diámetro de 36 pulgadas, la normativa indica que se tendría que realizar una excavación de 2.00 m de ancho, la profundidad varia en base a las

invertidas de los pozos de inspección, que se construyeron de forma simultánea con el sistema de drenaje pluvial. En la misma excavación, se partió realizando la excavación del pozo de inspección con un área de 3.00 m x 3.00 m, en esta área se construyó el pozo de diámetro de 1.60 m el cual está unido a dos tragantes ubicados, en el punto más bajo del túnel, los tragantes poseían las siguientes dimensiones de 3.00 m x 1.00 m x 1.20 m

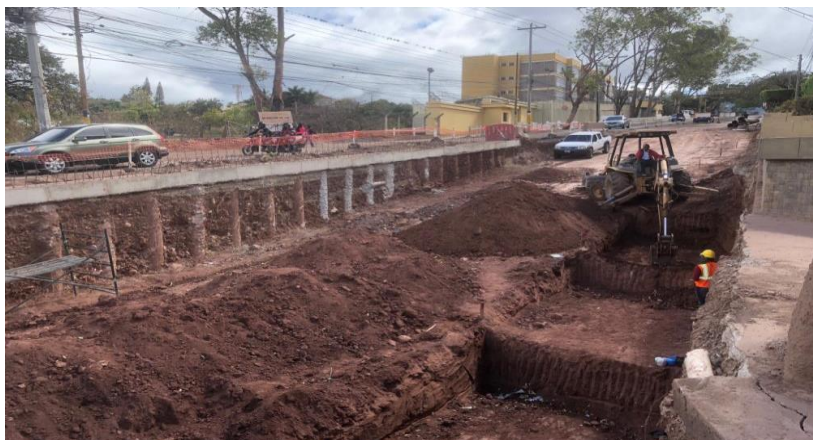
Ilustración 55 Excavación de tubería sistema alcantarillado pluvial.

Se comenzaron los trabajos de excavación de los muros de retención ubicados en el estacionamiento 0+420 estos muros eran tres, dos tipos B y uno tipo C.

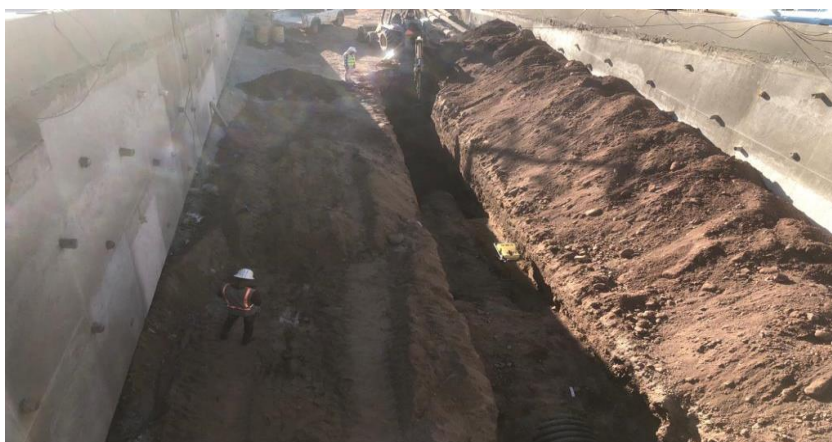
Ilustración 56 Instalación de tubería sistema alcantarillado pluvial

Se realizó el trabajo de instalación de tubería del sistema de alcantarillado pluvial de diámetro de 36 pulgadas, se instalaron dos lances de 6.5 m de tubería, es decir 13.00 m de longitud, esta tubería seguidamente que es conectada se comienza el proceso de compactación con bailarinas compactadoras para el proceso se utilizó un material selecto acarreado de "El Lolo", la supervisión le exigió al contratista que utilizara agua al momento de compactar para posteriormente realizar pruebas de densidad y que las pruebas cumplan con la normativa lo exige. De lo contrario la empresa constructora INCAH tendría que retirar ese suelo mal compactado.

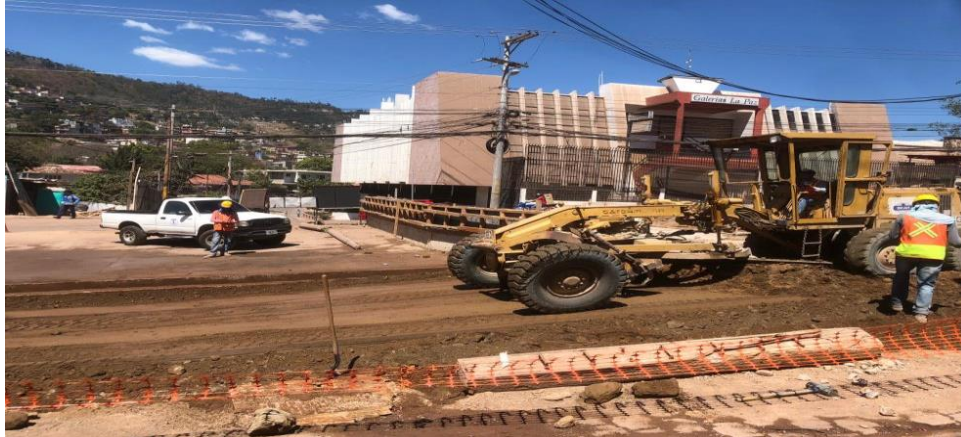
Ilustración 57 Afinamiento de la subrasante

Se comenzó el trabajo de afinamiento de la subrasante del tramo correspondiente al pavimento del estacionamiento 0+330 - 0 +365 se acarrió material del lolo y se compacto con agua. Para posteriormente realizar la estabilización de la base granular de 20 cm de espesor. Con el personal encargado de la topografía se verificó los niveles finales de la subrasante y con una prueba de carga ejecutada por una volqueta cargada de 15 m³ se verificó que esta misma subrasante estaba lista.

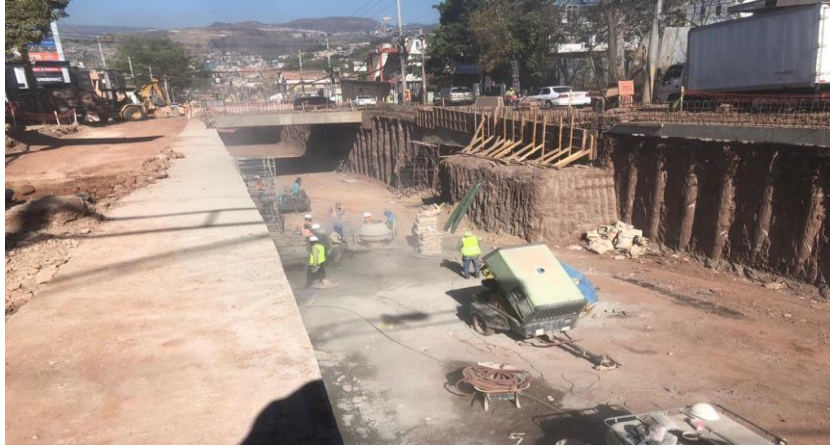
Ilustración 58 Lanzado de concreto Est. 0+395 – 0+ 400

Se continuó con el lanzamiento de concreto en la pantalla, del estacionamiento 0+400 a 0+395 del lado derecho, con un espesor de 10 cm y con malla electrosoldada de 1/4" en ambas direcciones. El concreto implementado es de $f'c = 3000$ psi. Se fundieron 5 metros lineales.

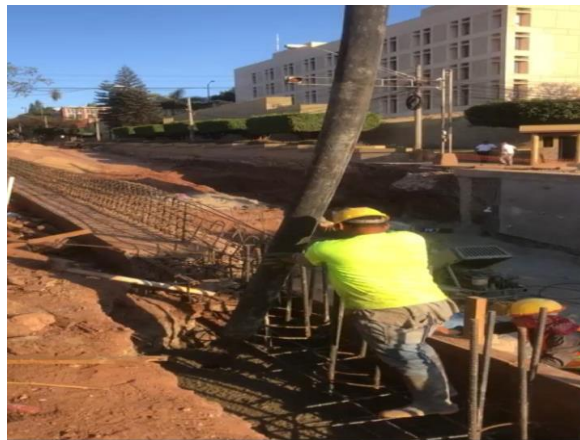
Ilustración 59 Segunda parte fundición encepado.

Se realizó la segunda parte de la fundición, del encepado de los pilotes PL 86 a PL 98 para generar un mayor refuerzo se decidió utilizar varillas longitudinales entre los pilotes 94 a 81 debido que existe un cambio de diámetro, por lo que se optó utilizar 3#4@ 0.20 adicional para reforzar este encepado se utilizó adicional acero de refuerzo en pines número ½" de 0.70 m, un total de 80 distribuidos entre los pilotes. Se utilizó concreto $f'c = 5000$ psi con un total de 12 m^3 el revenimiento del concreto resultó de 5 pulgadas. Con una temperatura de 29°C . Además, se construyeron tres cilindros para comparar que el concreto cumple con la resistencia que se exige.

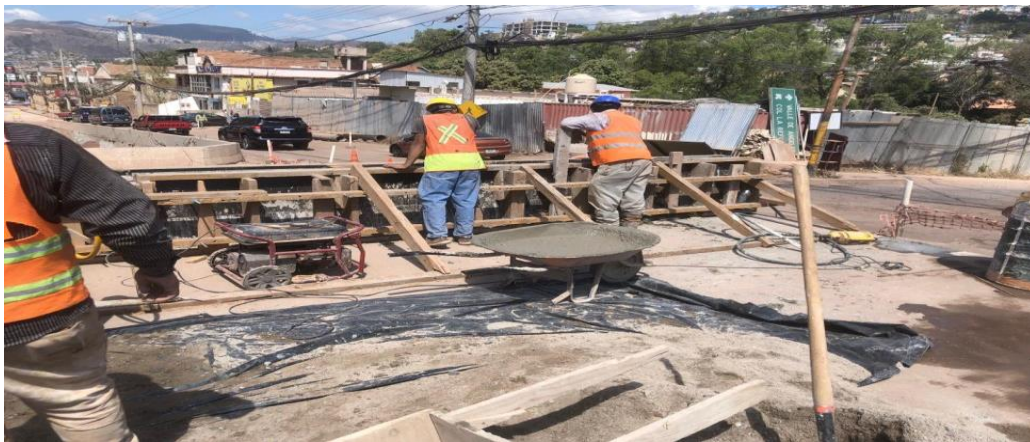
Ilustración 60 Fundición de barreras centrales.

Se fundió dos tramos de barreras New Jersey del estacionamiento 0+337.5 correspondiente al lado central del paso desnivel y del estacionamiento 0+346.67 lado central. Con un concreto de $f'c = 3000$ psi. Debido que en los resultados obtenidos de las barreras en los ensayos de cilindros anteriores la constructora optó por utilizar un aditivo reductor de agua, llamado F5 floculante de ADEMIX, se utilizó 6 oz por cada cubeta de agua a utilizar en la dosificación de concreto de $f'c = 3000$ psi, la dosificación es 1:3:2 el concreto utilizado fue de 4.76 m^3 . Una vez finalizado el proceso de fundición, se le aplico el curador.

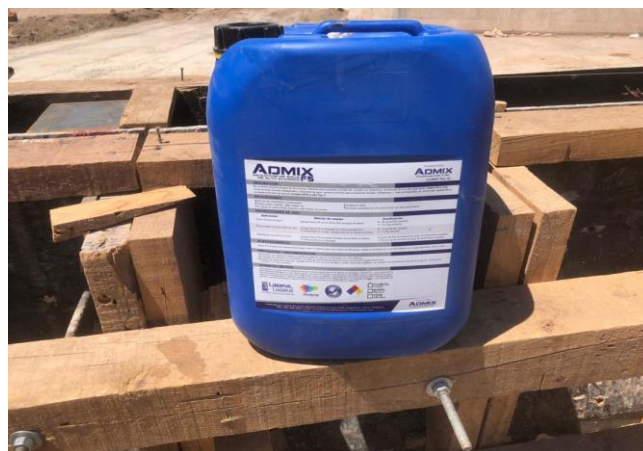
Ilustración 61 Aditivo reductor de agua de alto alcance.

Para utilizar este tipo de aditivo se realizó la dosificación del concreto, se implementó el 80% de la cubeta y se mezcló con los agregados, el 20% restante de la cubeta es mezclado con 6 oz del aditivo y se adicionó a la mezcladora con los demás agregados y se mezcló por un lapso de 3 minutos.

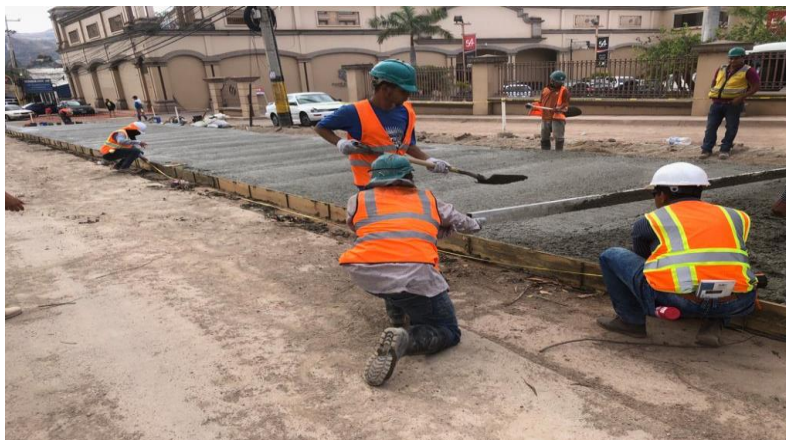
Ilustración 62 Pavimento MR-650 Est. 0+168 – 0+234

Se comenzó a fundir cerca de la 1:10 pm dando lugar al proceso de fundición de pavimento con una calzada de 4.79 m, con un espesor de 0.20 m tramo de pavimento ubicado en el estacionamiento 0 + 168 a 0+ 234, según las especificaciones técnicas el concreto requerido MR 650 Dicho concreto poseía una temperatura de 27 °C y un revenimiento de 4.5 pulgadas. La cantidad de metros cúbicos de concreto requeridos para la fundición fue de 63 m³.

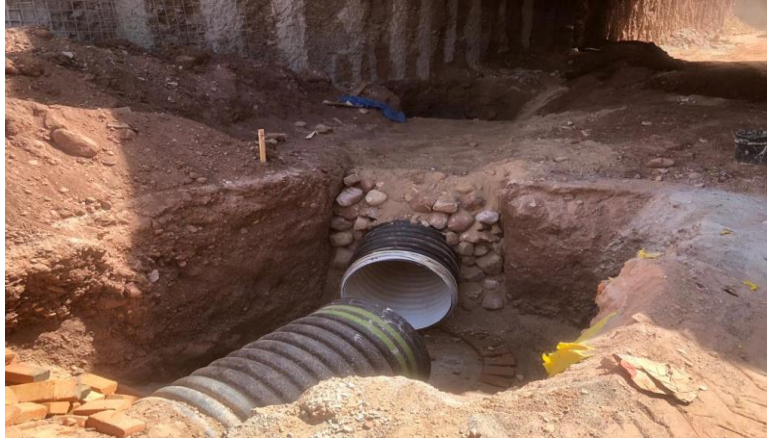
Ilustración 63 Instalación de tubería tragante 1 túnel

Se realizó el trabajo de instalación de tubería del sistema de alcantarillado pluvial de diámetro de 36 pulgadas, se instalaron un lance de 6.5 m de tubería, uniendo el tragante al pozo de inspección. El tragante poseía las siguientes dimensiones de 3.00 m x 1.00 m x 1.20 m

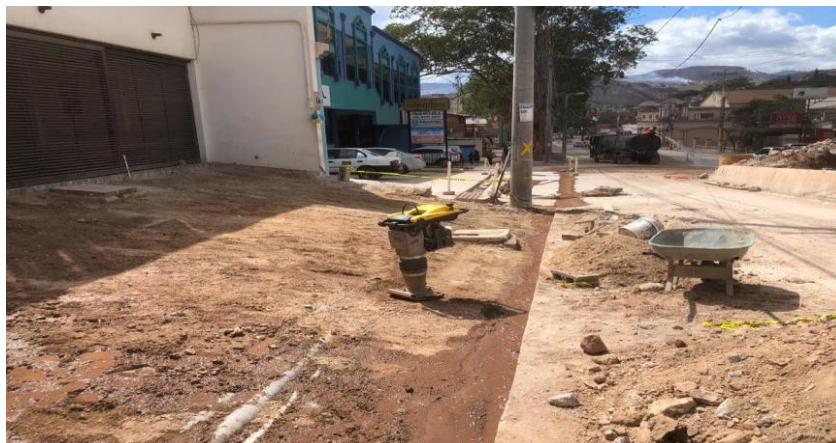
Ilustración 64 Elaboración de aceras.

Se comenzó el trabajo de elaboración de aceras el cual requiere, primero el proceso de demolición de aceras o parqueos ya existentes, se ejecutó esta acción de demoler para crear aceras, con el nivel ya existente del pavimento. En las especificaciones de aceras si esta, es mayor a 10 cm es necesario que el contratista lo vibre, el suelo debe estar bien compactado para construir las.

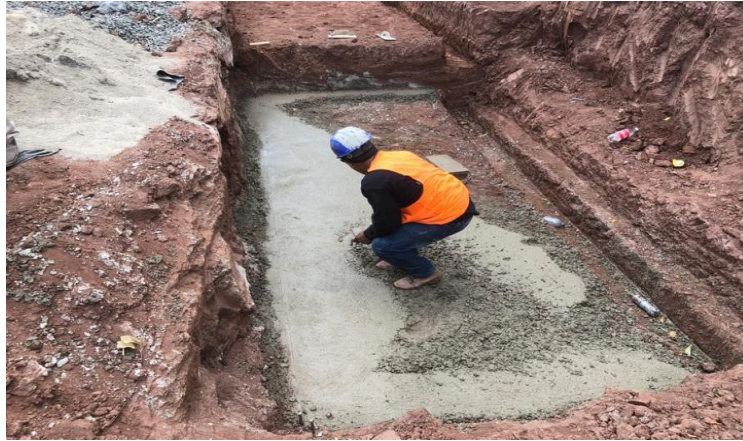
Ilustración 65 Fundición concreto pobre muros de retención.

Se realizó la actividad de colocación de firme de concreto pobre con una dosificación de 1:4:4, con un espesor de 5 cm, en dos muros tipo B y uno tipo C.

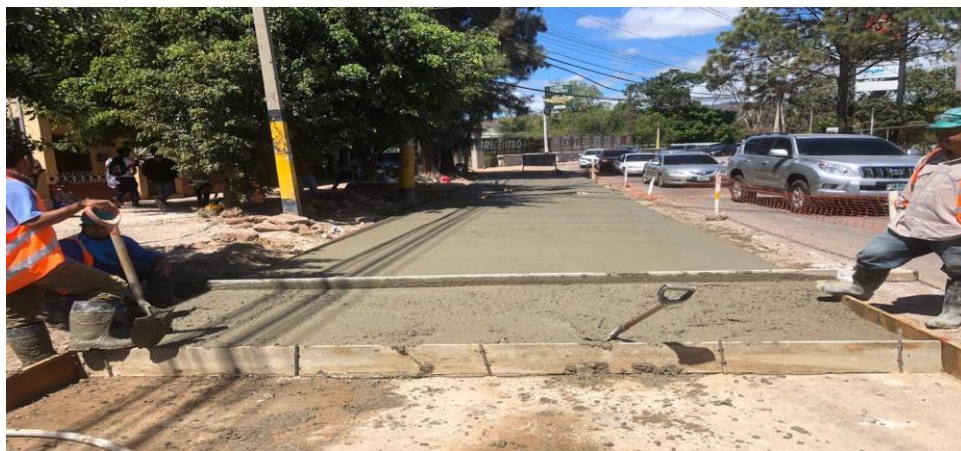
Ilustración 66 Pavimento MR-650 Est. 0+020- 0+050

Se fundió cerca de la 10:00 am dando lugar al proceso de fundición de pavimento con una calzada de 3.57 m, con un espesor de 0.20 m tramo de pavimento ubicado en el estacionamiento 0 + 020 a 0+ 052, según las especificaciones técnicas el concreto requerido MR 650 este concreto poseía una temperatura de 28 °C y un revenimiento de 4 pulgadas. La cantidad de metros cúbicos de concreto requeridos para dicha fundición fue de 21.5 m³.
