INFORME DE PRÁCTICA PROFESIONAL

“CONSTRUCCIÓN TÚNEL VEHICULAR AVENIDA LA PAZ – COLONIA LA REFORMA”

“TÉCNICA DE INGENIERÍA, S. A. DE C. V. (TECNISA)”

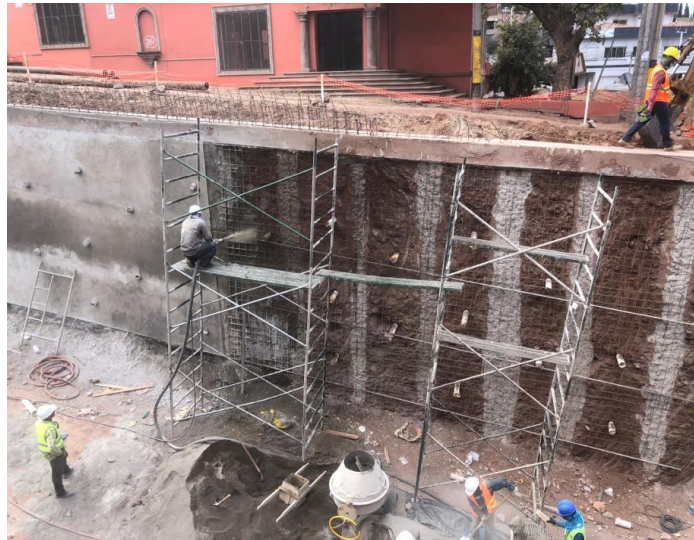
Ilustración 67 Lanzado de concreto Est. 0+394 – 0+ 388

Se continuó con el lanzamiento de concreto en la pantalla, del estacionamiento 0+394 a 0+388 del lado derecho, con un espesor de 10 cm y con malla electrosoldada de ¼" en ambas direcciones. El concreto implementado es de $f'c = 3000$ psi. Se fundieron 8 metros lineales.

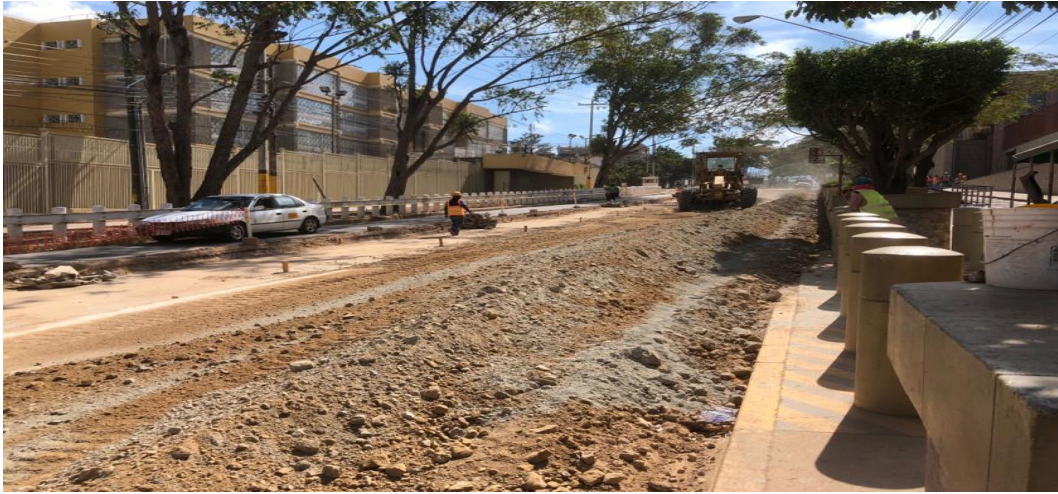
Ilustración 68 Suelo cemento Est. 0+480 – 0+ 570

Se trabajó en la colocación de base granular a base de material selecto con un agregado de cemento, para que la base posea una resistencia y pueda mejorar la capacidad soportante. Para determinar la cantidad de bolsas a utilizar se toma en consideración el ancho promedio, la longitud y el espesor de la base, tomando en consideración el factor de abundamiento, multiplicado por dos. En la siguiente ecuación se implementa este cálculo:

$$\text{Cant. Bolsas de Cemento} = (3.5) \times (90 \text{ m}) \times (0.2 \text{ m}) \times (1.35) \times (2)$$

Cant. Bolsas de Cemento = 180Bolsas

La empresa constructora utilizó un total de 200 bolsas de cemento.

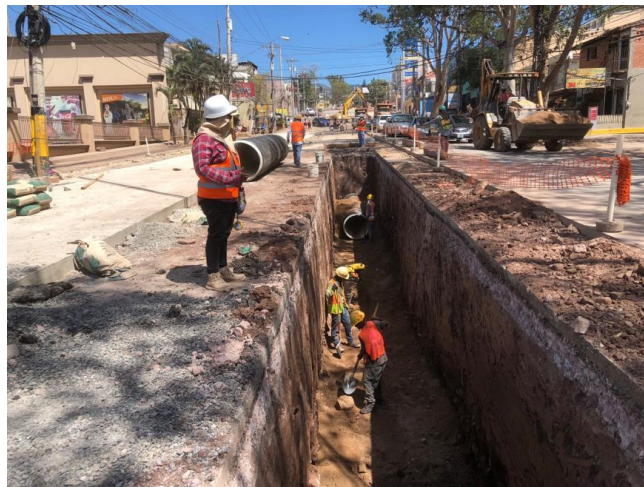
Ilustración 69 Instalación de tubería alcantarillado pluvial.

Se realizó el trabajo de excavación e instalación de tubería del sistema de alcantarillado pluvial de diámetro de 36 pulgadas, se instalaron tres lances de 6.5 m de tubería, dando una longitud de 19.5 m uniendo al pozo de inspección. En el estacionamiento 0+170 – 0+234 en el lado central de la calle.
