**UNIVERSIDAD TECNOLÓGICA CENTROAMERICANA**

**PRÁCTICA PROFESIONAL**

**INSTITUTO DE CONSERVACIÓN Y DESARROLLO FORESTAL, ÁREAS PROTEGIDAS Y VIDA  
SILVESTRE (ICF)**

**CAMPUS TEGUCIGALPA; OCTUBRE, 2020.**

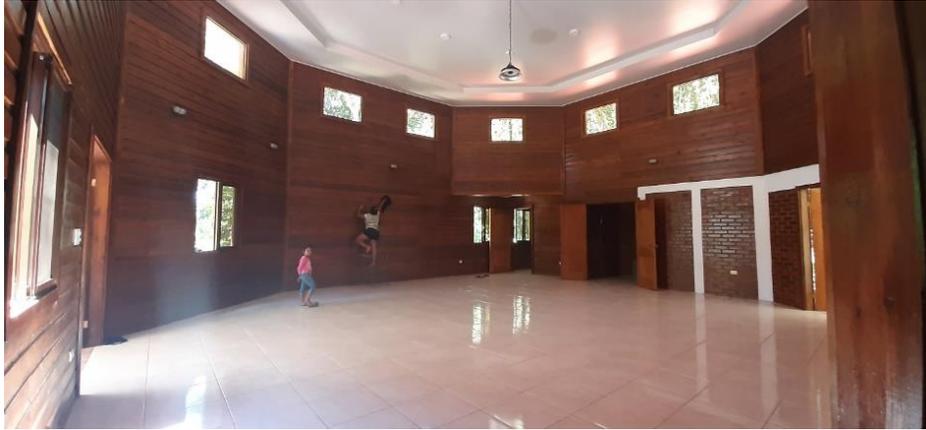
**Ilustración 21 Vista interna del centro de visitante en La Muralla, Olancho**

Se recibió el juego de planos, ejemplo en ilustración 20, y presupuesto del proyecto “La Muralla” en La Unión, Olancho, donde se tenía planeada una visita de supervisión al campo para el día siguiente. Este proyecto consistió en la rehabilitación de una cabaña, donde se remodeló un cuarto con su respectivo baño, dos habitaciones y un baño compartido. También consistió en la construcción de un centro de visitantes, el cual contaba con dos espacios con su respectivo baño, un salón principal, y por fuera dos módulos de baño, con dos baños por módulo.

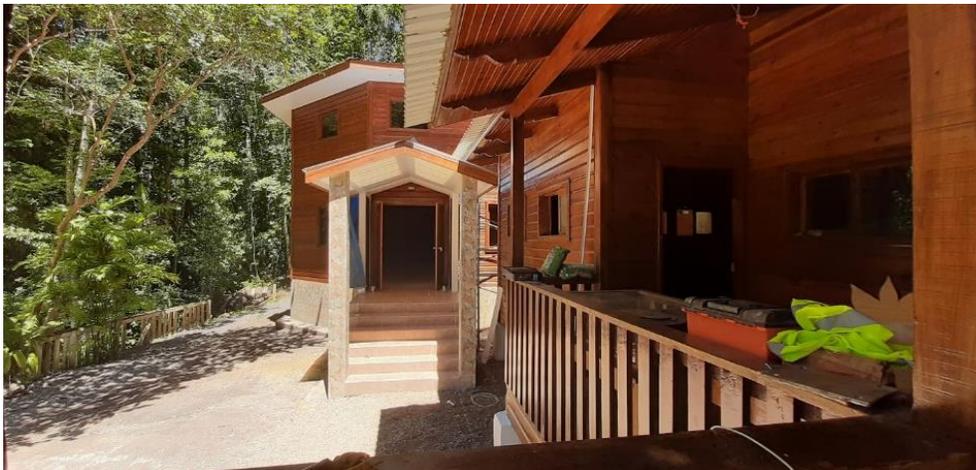
**Ilustración 22 Vista desde la cabaña hacia el centro de visitantes**

Se inspeccionaron las cajas de registro y se observó la fosa séptica. En la ilustración 22 se observa la fachada del centro de visitantes visto desde la cabaña. Se acordó con los ingenieros residentes que hacía falta la instalación de cielo falso en algunos baños, cambios de madera dañadas, agregar tomacorrientes y cambiar la tubería de los respiradores por tubería HG.

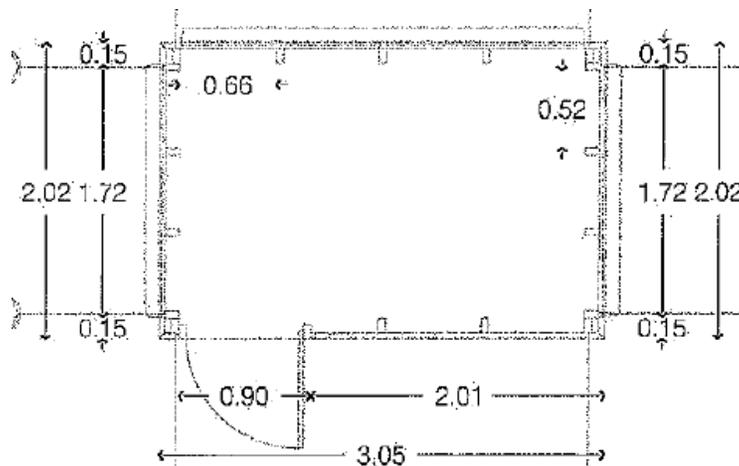
**Ilustración 25 Planta constructiva guía para diseño de cocineta para Panacu (m)**

Se digitalizaron los planos de la cocineta del Parque Nacional Cusuco, el cual consistió en un plano arquitectónico, uno constructivo, una vista lateral, frontal y posterior; vista derecha e izquierda. Estos luego iban a ser modificados para adaptarles una estufa, una mesa, un lavaplatos y un refrigerador. La ilustración 25 muestra el plano constructivo diseñado por la ingeniera Vallecillo.

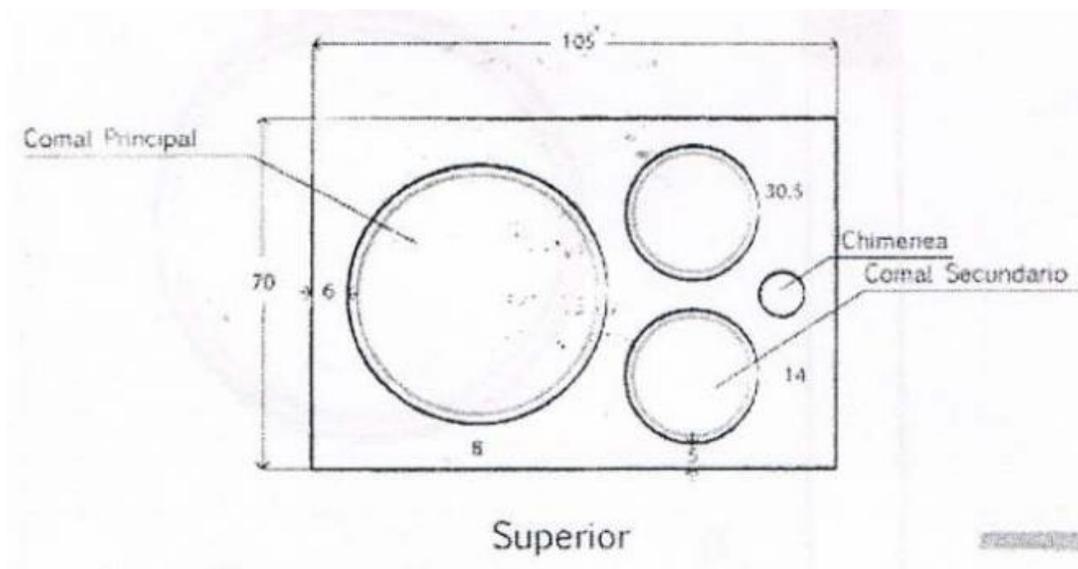
**Ilustración 26 Estufa Ecológica Patsari (cm)**

Se realizó una investigación para el diseño de cocineta, para la elaboración de planos del diseño para el Parque Nacional Cusuco. En esta, se tomó como referencia la estufa ecológica Patsari. Se encontró con un Manual de un proyecto de capacitación para jóvenes en la construcción de estufas tipo Pastari del municipio de Atlixác. En este, se encuentran bosquejos de las estufas y como es la construcción de la estufa. Este manual fue de mucha ayuda para conocer las estufas ecológicas, y tener una idea más clara de cómo diseñarla. Tomando como referencia el manual, se investigaron los materiales existentes en el país, para diseñarla en base a esos ladrillos y esos comales, para luego poder obtener un presupuesto.

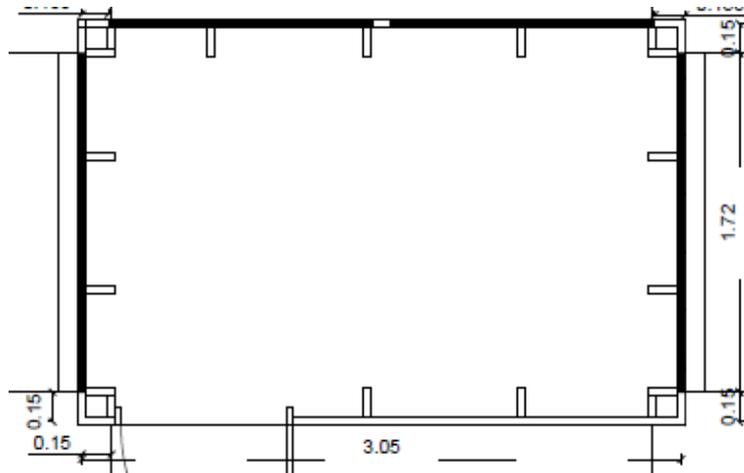
**Ilustración 27 Planta constructiva cocineta para Parque Cusuco, Cortés (m)**

Se continuó con el diseño de la cocineta para el Parque Nacional Cusuco. Esta cocineta cuenta con un área de  $6m^2$ . En el diseño, se incluyeron las ventanas en las plantas constructivas y arquitectónicas. Las ventanas abarcaban el largo de la pared: dos de 1.72m, una en cada fachada lateral y dos de 1.35m, dos en la fachada frontal. En la ilustración 27 se observa la planta constructiva del plano.

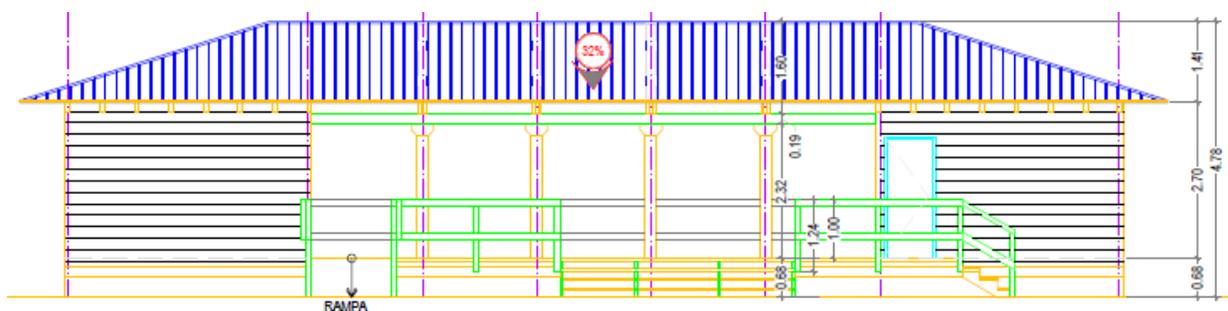
**Ilustración 29 Fachada principal de la cafetería en Los Naranjos, Lago de Yojoa (m)**

Dándole seguimiento a la reunión con la organización Árbol de Misericordia, se cuantificaron las cantidades de obra del barniz en todo el proyecto del Parque Eco-Arqueológico Los Naranjos, ya que se consideró elevado, y se inspeccionó más minuciosamente el presupuesto, para obtener los remanentes. El rendimiento del barniz se consideró 15m<sup>2</sup> por galón. Obteniendo, de los planos en ilustración 29, 462 m<sup>2</sup> de cafetería y 584 m<sup>2</sup> en el museo, con un rendimiento total de 70 galones de barniz, mostrado en la tabla 13.

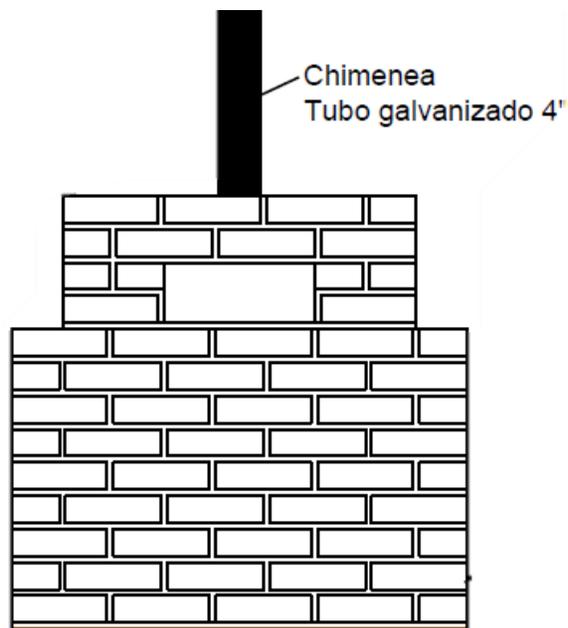
**Ilustración 30 Vistas de estufa ecológica**

Se trabajó en el diseño de la estufa ecológica, guiándose con la investigación realizada sobre las estufas Patsari. Para esta, se utilizaron ladrillos de 6.5cm de alto, por 23cm de largo con 1.5cm de espesor de liga. Utilizando 67.5 ladrillos en la vista lateral, 51.5 ladrillos en la vista frontal, multiplicando todo por dos, teniendo un total de 238 ladrillos en total, viendo las vistas en la ilustración 30. También se utilizó un comal de 54 cm de diámetro y dos de 28 cm de diámetro, considerando comales de barro y una chimenea de tubo galvanizado de 4”.

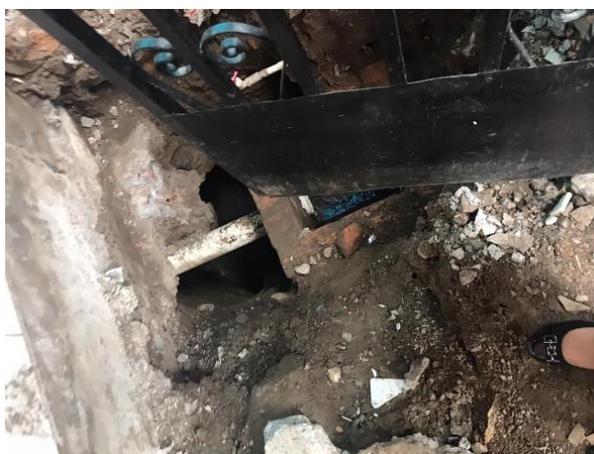
**Ilustración 46 Alcantarillado del SANAA**

Durante el día, se tuvo una reunión con la ONG WCS, el cual regresaba de una gira de 5 semanas a La Mosquitia. En esta gira, se buscó un lugar para poder construir el centro de control para regular las actividades en la Biosfera del Río Plátano y en la Reserva Tawahka. Para la construcción, la ONG cuenta con 48,000 euros, equivalentes a 1.4 millones de lempiras. Se espera contar con 25 personas, 15 de ellos militares permanentes. Se realizó una visita a la colonia Alemania, en donde una tubería colapso y levantando la losa de una casa, mostrada en la ilustración 46. En este se recomendó llamar al SANAA para que realizaran una inspección de las tuberías, ya que fue una alcantarilla la que generó la presión y luego hacer un embaulado y hacer drenajes de la caja hacia la cuneta, para liberar las presiones.

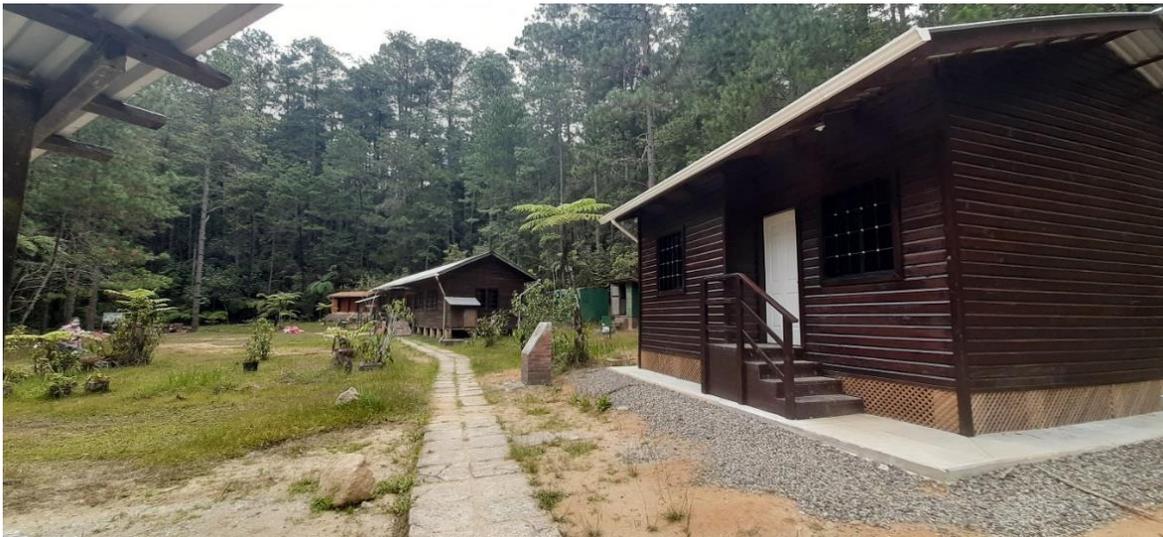
**Ilustración 47 Parque Nacional Cusuco, Cordillera El Merendón**

Se realizó una visita de campo al Parque Nacional Cusuco (Panacu), donde se realizó un levantamiento perimetral por medio de GPS, para obtener un plano conjunto de todo el terreno y poder tener una mejor perspectiva de los espacios existentes. Para el parque se tenía planificado construir una cocineta, una estufa ecológica, derribar unas infraestructuras existentes, y mucho más. En la ilustración 47 se muestra el terreno del parque.

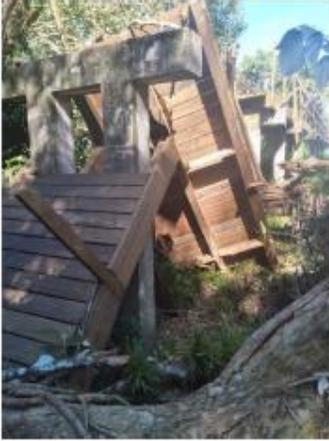
Empresa	Instituto de Conservación Forestal (ICF)	Fecha	Lunes, 20 julio 2020
Supervisora	Ing. Allison Vallecillo	Practicante	Ritza Mariela Pacheco
<p>Se dio inicio a la práctica profesional teniendo una reunión introductoria con la ingeniera Allison Vallecillo. En esta se habló brevemente de cada proyecto a cargo del departamento de áreas protegidas del ICF. Se me encargó ir leyendo sobre las dimensiones de la madera, los tipos de madera con los que trabajan, y como darle mantenimiento a la misma, y a infraestructuras de concreto con madera. Para finalizar, se tuvo una reunión con los demás integrantes del departamento. En esta, se tocó el problema existente con el Parque Nacional Los Naranjos, dado que un árbol se cayó en el Puente Polines, dañando dos tramos, separados por un pilar.</p>

Se recibió informe de daños en el puente polines, y el presupuesto de obras adicionales, con los cambios necesarios para la realización de la restauración del puente por la caída del árbol. El presupuesto fue revisado y comparado con el presupuesto original, mostrado en la ilustración 19,

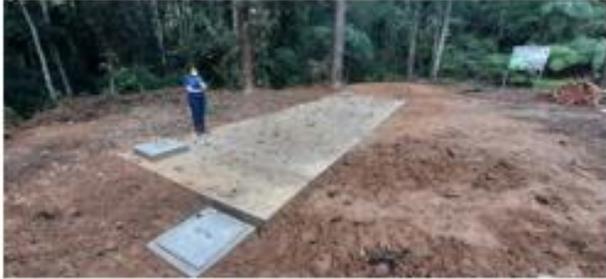
Institución	Instituto de Conservación Forestal (ICF)	Fecha	Lunes, 17 agosto 2020
Supervisora	Ing. Allison Vallecillo	Practicante	Ritza Mariela Pacheco
<p>Se realizó una supervisión al Parque Nacional Cusuco (Panacu). Se inspeccionó la fosa séptica, el pozo de inspección. Quedó pendiente cambiar el respirador de PVC a HG, repellar el pedestal y un levantamiento del área para proyectos futuros.</p>

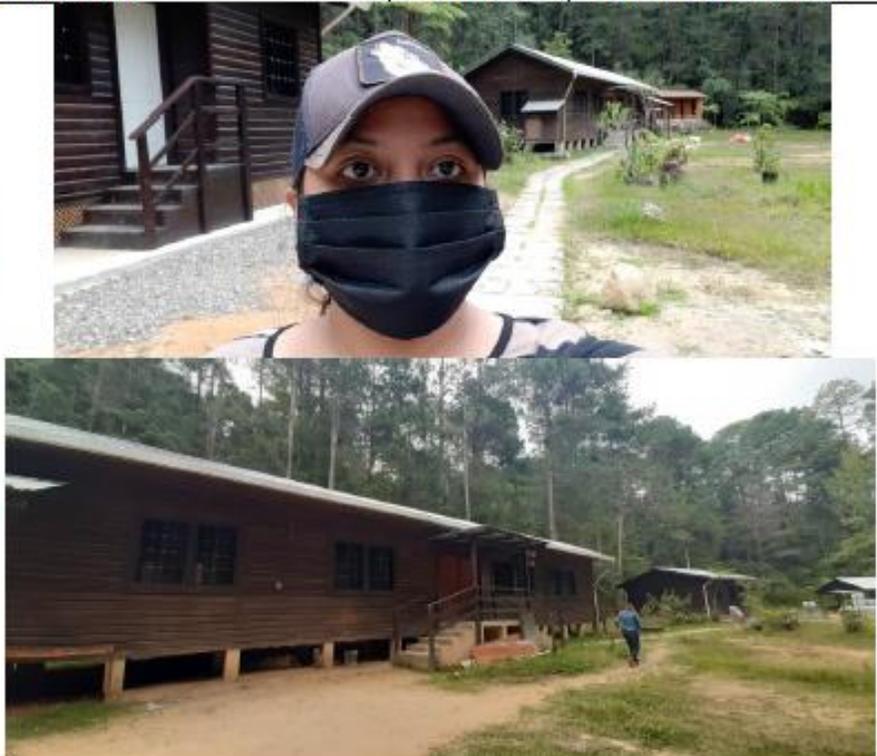
Institución	Instituto de Conservación Forestal (ICF)	Fecha	Jueves, 27 agosto 2020
Supervisora	Ing. Allison Vallecillo	Practicante	Ritza Mariela Pacheco
<p>Visita a Parque Nacional Cusuco para el levantamiento del terreno. Se hizo un levantamiento perimetral por gps para obtener las coordenadas y un plano en conjunto del terreno.</p>

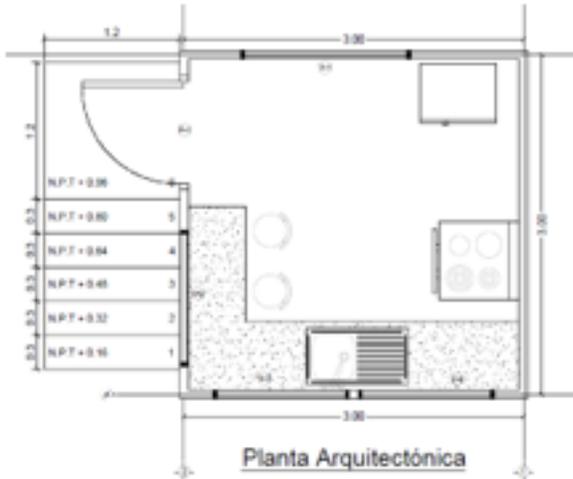
Institución	Instituto de Conservación Forestal (ICF)	Fecha	Viernes, 04 sept. 2020
Supervisora	Ing. Allison Vallecillo	Practicante	Ritza Mariela Pacheco
Se realizaron propuestas nuevas de la cocineta y de la ubicación de la misma dentro del Parque Nacional Cusuco.

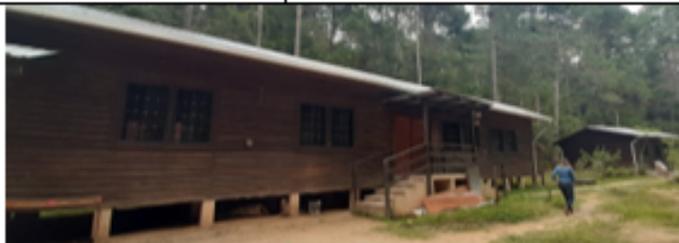
Institución	Instituto de Conservación Forestal (ICF)	Fecha	Jueves, 17 sept. 2020
Supervisora	Ing. Allison Vallecillo	Practicante	Ritza Mariela Pacheco
<p>Se trabajó en los planos y presupuesto de mantenimiento del Parque Cusuco.</p>
