**UNIVERSIDAD TECNOLÓGICA CENTROAMERICANA**

**PRÁCTICA PROFESIONAL**

**“CONSTRUCCIÓN EDIFICIO DE APARTAMENTOS NIVO, LOMAS DEL  
GUIJARRO, MDC, FRANCISCO MORAZÁN.”**

**“AVANCE INGENIEROS GRUPO – M (AIGM)”**

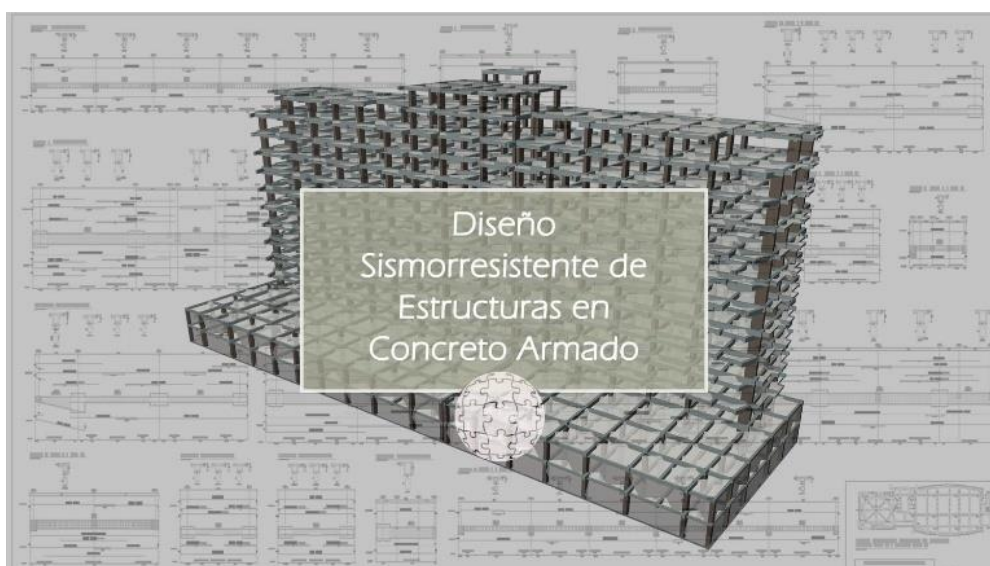
Bajo la rasante del terreno se acostumbra construir uno o más niveles de sótanos, o subsuelos, cuyas paredes de Carga y arriostramiento, así como los Forjados y Muros de Contención, se configuran como cajas rígidas de hormigón armado, sólidamente empotrados entre sí y repartiendo cargas sobre la placa corrida de cimentación general. (Búa, 2014, pág.26)

**Ilustración 10-Muro cortante.**

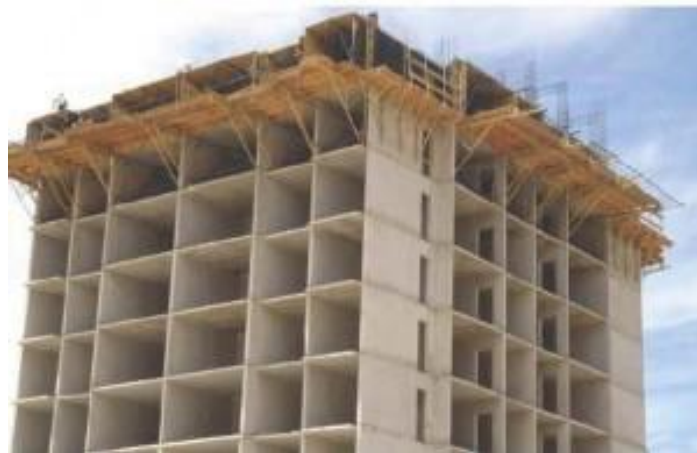
“Durante el proceso de encofrado y antes del vertido, se incorporan elementos que permiten los pasos de las instalaciones que ya quedan empotradas sin tener que romper al momento de efectuar los trabajos de instalaciones” (Búa, 2014, pág.26).

**Ilustración 11-Encofrado tipo túnel.**

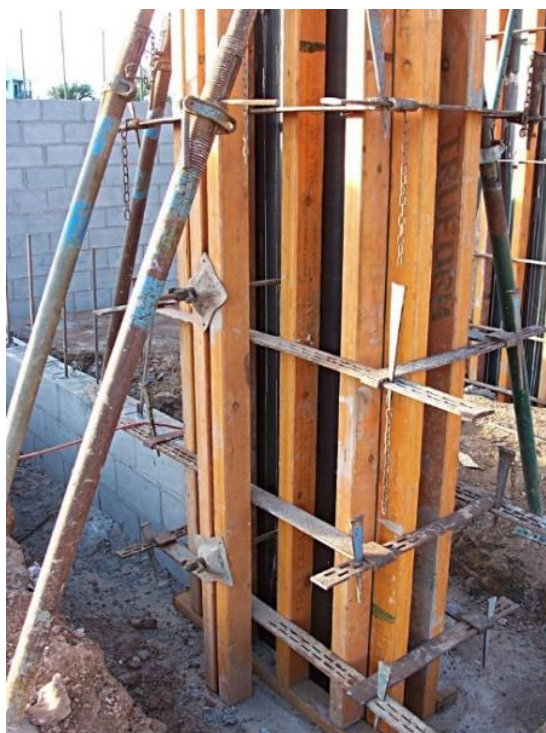
cimentación; es decir, son uno de los elementos más importantes para el soporte de la estructura, por lo que su construcción requiere especial cuidado (Silva, 2018).

**Ilustración 12-Encofrado de columnas.**

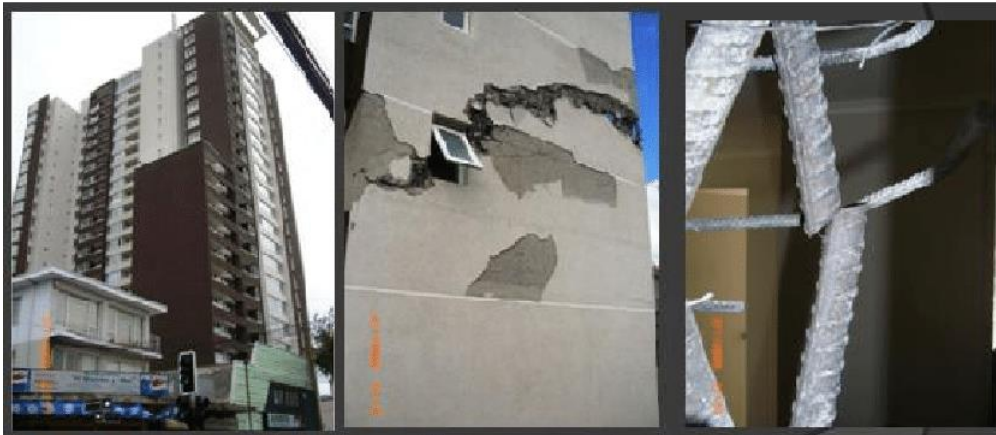
**Ilustración 14-Falla en edificio.**

Fuente: (Falla por corte cizalle en edificio de Concepción, s. f.)

“Las deficiencias de construcción, tales como la infiltración de agua, el movimiento excesivo, o fallas prematuras de componentes se han vuelto más comunes, así como los edificios se han vuelto más complejos” (Pérez, 2009, pág. 1).

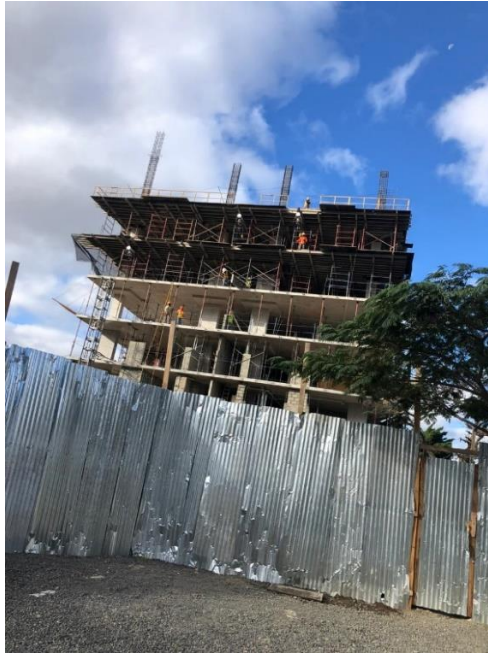
Se realizó un recorrido por el proyecto, el cual consiste en una estructura de 20 niveles: niveles 1 al 5, sótanos para estacionamiento; nivel lobby o planta baja; niveles 1 al 8, para ocho apartamentos denominados como A, B, C, D, E, F, G y H; niveles 9 al 11, para seis apartamentos denominados como A, B, C, D, E y F; nivel 12, para cuatro *penthouses* y niveles 13 y 14, para cuatro *townhouses*.

**Ilustración 15-Vista del edificio hasta el nivel 5.**

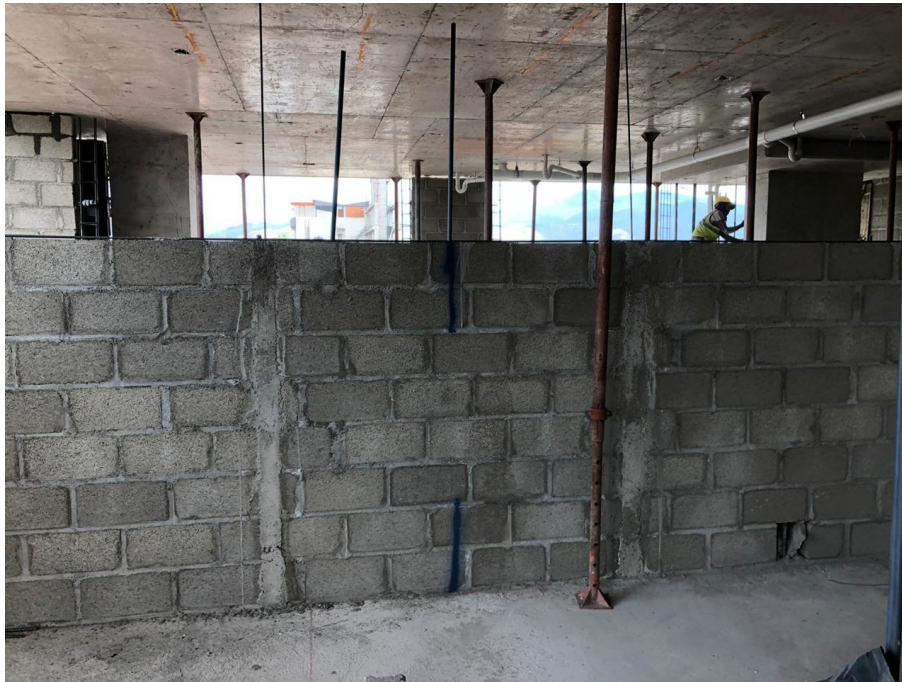
Se midió el avance de obra de las siguientes actividades: 4.85 m<sup>2</sup> de pared de bloque de 6 pulgadas en el nivel 3, 22.49 ml de jambas, 47.88 ml de columna tipo C2, 10.20 ml de solera tipo V-01 y 21.0 ml de viga de cargador de 20.0 x 40.0 cm, tipo VC-02.

**Ilustración 17-Pared de bloque en nivel 3.**

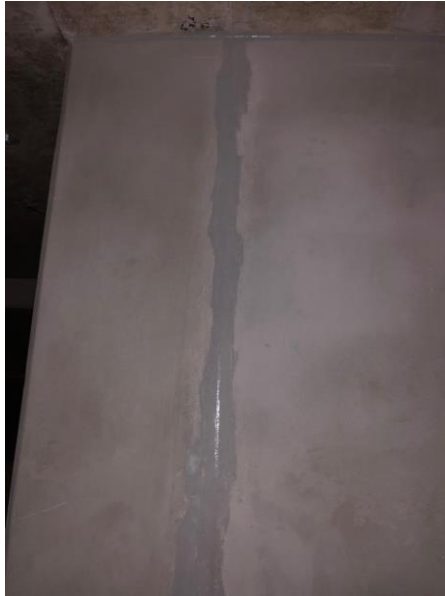
En el edificio se realizan juntas de contracción en varios sitios principalmente donde se encuentran los muros cortantes, esto para permitir un ligero movimiento y evitar una falla en el edificio. Se midió el avance de obra de 84.86 ml de juntas en el sótano 5 y 82.21 ml de juntas en el sótano 4.

**Ilustración 18-Juntas de contracción en losa de sótano.**

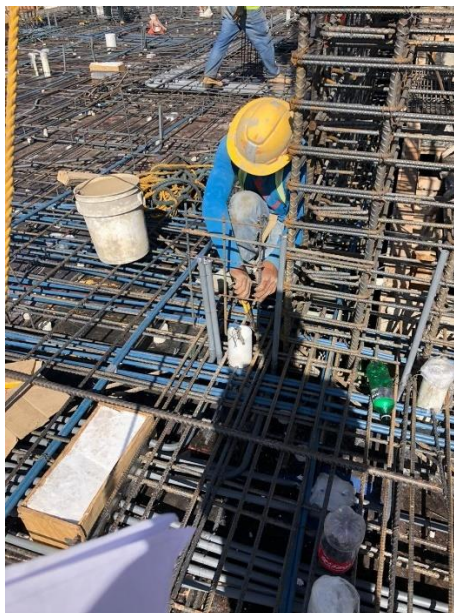
Se marcaron y armaron los castillos en la losa del nivel 6, donde se verificó que de acuerdo con planos, estuvieran ubicados donde corresponden. Los principales castillos son: castillo C1 de 10.0x15.00 cm, castillo C2 de 15.0x15.0 cm, castillo C3 de 20.0x15.0 cm, castillo C4 de 33.8 x15.0 cm, castillo C5 de 50.0 x 15.0 cm y C6 de 45.0x15.0 cm.

**Ilustración 19-Colocación de castillos en losa nivel 6.**

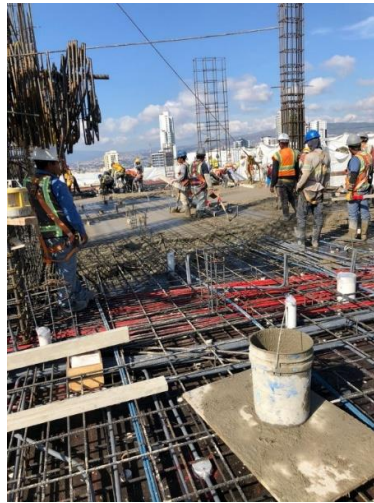
Se verificó la ubicación de los castillos para confirmar el colado de la losa número 6. En este proceso se tuvo participación en el control de calidad, además de familiarizarse con el procedimiento, para el cual se realizaron pruebas de revenimiento, esperándose resultados entre 7.0 y 8.0 pulgadas, especificado para este tipo de obra.

**Ilustración 20-Fundición de losa del nivel 6.**

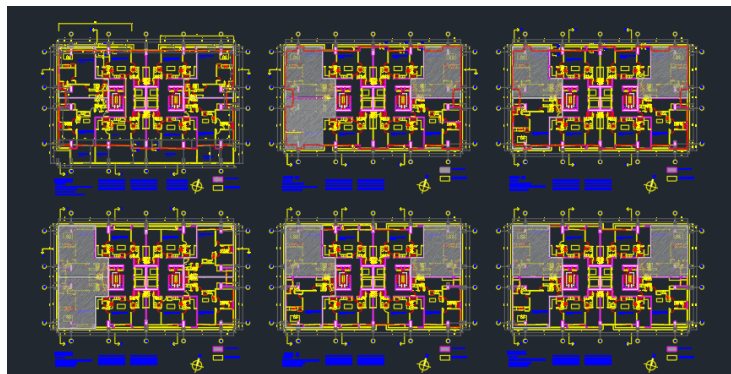
Se obtuvieron las cantidades de obra de la actividad pared de bloque de 6.0 pulgadas utilizando el plano en AutoCAD, luego se procedió a trabajar en Excel calculando la cantidad de metros cuadrados de cada apartamento para verificar en campo y llevar el control de los materiales.

**Ilustración 21-Planos de planta del edificio hasta el nivel 6.**

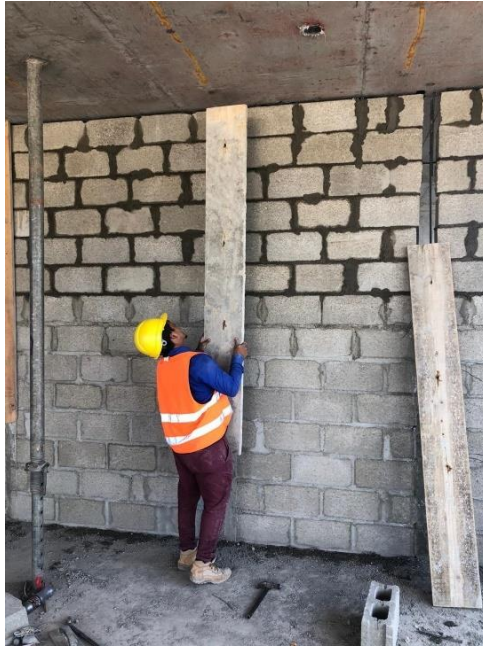
Se procedió a medir el avance obra de la actividad de paredes de bloque de 6 pulgadas en los niveles 1, 2 y 3, se calculó el rendimiento y se ingresó la información para el control de los materiales con el programa SAP.

**Ilustración 22-Medición de rendimiento por área en pared de bloque.**

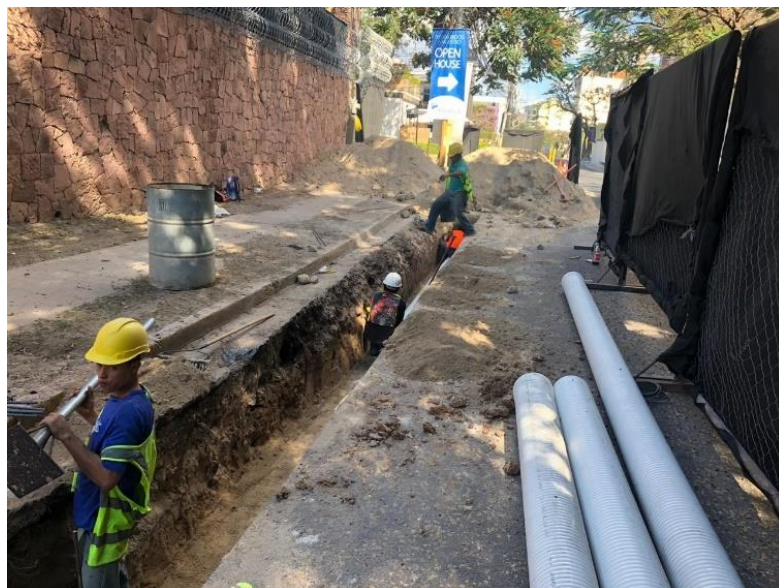
Se realizó una excavación de 1.0 m de profundidad, 0.80 m de ancho y 30.0 m de longitud en la calle principal de la colonia Lomas del Guijarro, debido a que se estaba colocando 5 lances de tubería de 8.0 pulgadas de diámetro, para conducir las aguas negras del edificio al pozo de inspección.

**Ilustración 23-Colocación tubería aguas negras.**

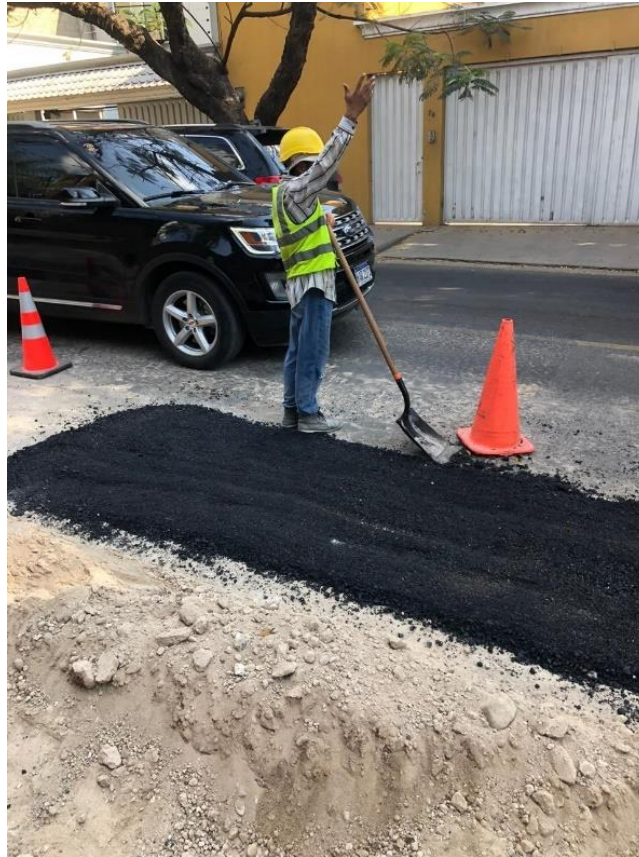
Luego de la excavación e instalación de la tubería de aguas negras se procedió con la colocación de material selecto compactado en capas de 20.0 cm, humedecido para obtener una mejor compactación, utilizando una compactadora manual (bailarina) y pisones, previo a la colocación de la carpeta asfáltica.

**Ilustración 24-Colocación de carpeta asfáltica.**

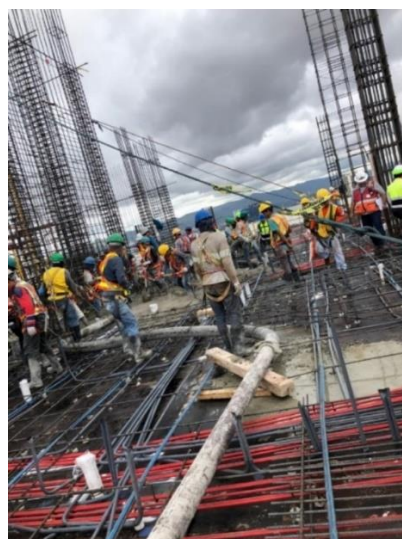
Adicionalmente se revisó el cumplimiento de las especificaciones en las instalaciones hidrosanitarias y eléctricas insumidas en la losa del nivel 7.

**Ilustración 27-Fundición losa nivel 7.**

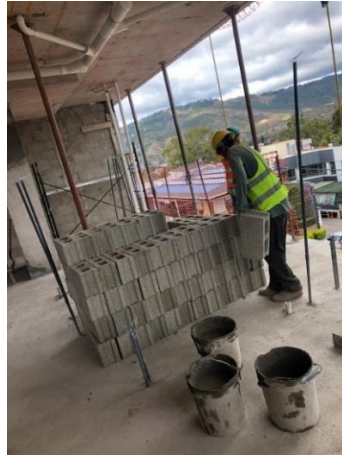
Se llevó a cabo la medición del avance de obra en el nivel 5 para actualizar la información en SAP. Se revisó el cálculo de rendimiento del montacarga para calcular el tiempo de acarreo de materiales para el nivel 5. De la misma manera se calculó el rendimiento de actividades como encofrado y fundido de castillo, además realizar el conteo de bloques elevados al nivel 5.

**Ilustración 31-Contabilización de bloques elevados al nivel 5.**

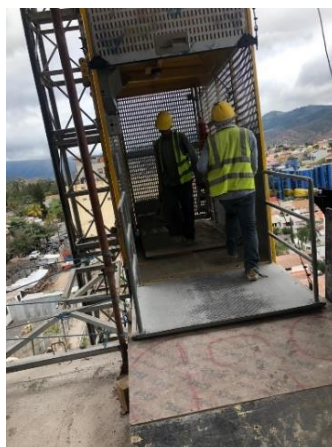
Se continuó con la medición del avance de obra de la actividad de pared de bloque de 6 pulgadas y con el control de actividades del montacarga, para verificar los rendimientos de acarreo de materiales de construcción para el nivel 5.

**Ilustración 32-Montacarga en acarreo de bloques.**

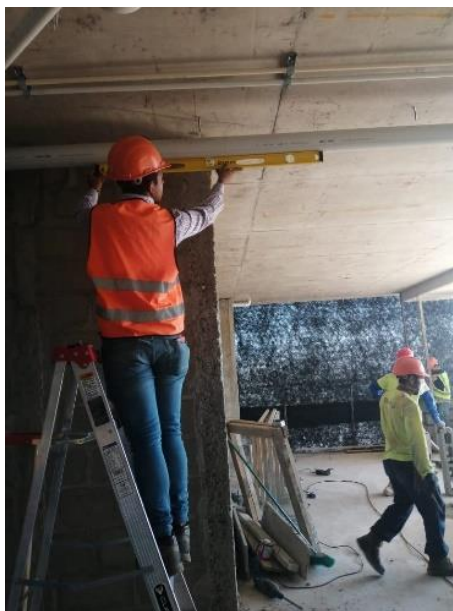
Se realizó la revisión de la tubería de agua potable, actividad que consistió en utilizar un nivel para verificar si la tubería de 4 pulgadas tenía la dirección y la pendiente correctas, lo que se verificó con los planos.

**Ilustración 33-Revisión tubería de agua potable.**

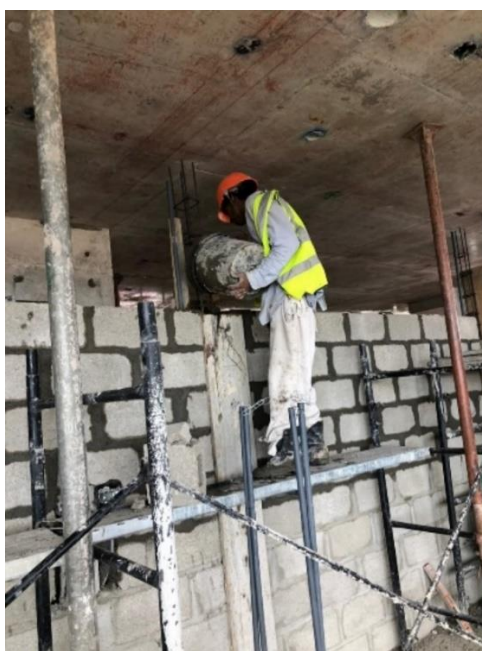
**Ilustración 35-Fundición de castillos en nivel 5.**

Se continuó con la medición del avance de obra de la actividad de paredes de bloque de 6 pulgadas en el nivel 5 y la revisión de rendimientos de las actividades de encofrado y fundido de castillos, para las diferentes cuadrillas de trabajo.

De la revisión se obtuvo el tiempo que se tardaron el colocar 40 bloques, tal y como se muestra en la siguiente tabla:

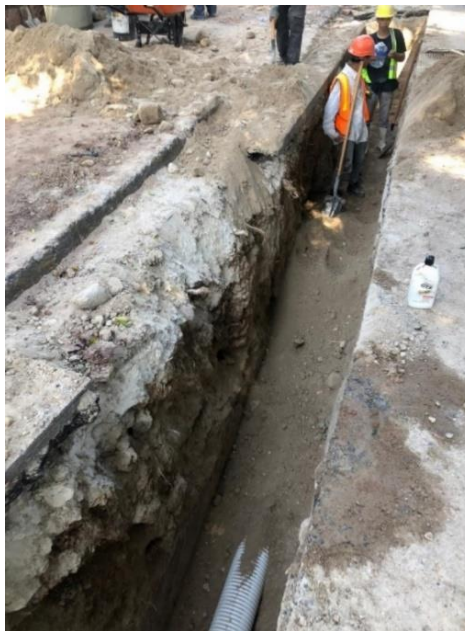
Se continuó con los trabajos de la calle principal de la colonia Lomas del Guijarro, acceso al proyecto. Luego de la excavación y colocación de tubería PVC para aguas negras, de 8 pulgadas de diámetro, el trabajo consistió en colocar 3 lances de tubería, se procedió con la colocación de material selecto, se compactó en capas de 20.0 cm y se humedeció el material para obtener una buena compactación, con una compactadora manual (bailarina) y con pisones, y se colocó la carpeta asfáltica. Se utilizó una mini cargadora para acarrear el material selecto dejado por la volqueta donde se estaba realizando la actividad, se utilizó una volqueta de 10 m<sup>3</sup> para trasladar el material tipo arcilla a otro sitio y se sustituyó por material selecto.

**Ilustración 36-Colocación de tubería aguas negras.**

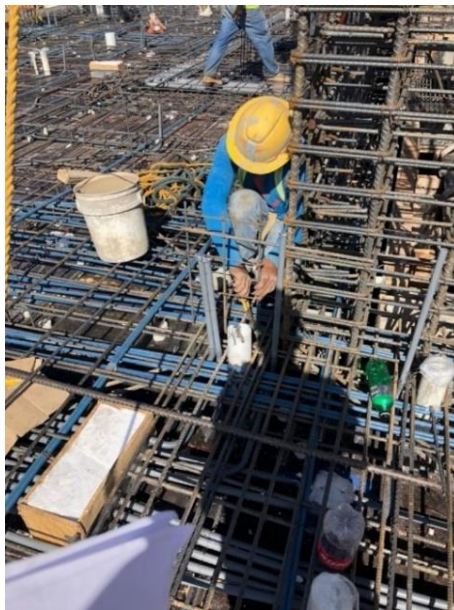
**Ilustración 38-Marcado y colocado de castillos nivel 8.**

Se marcaron y colocaron los castillos en la losa del nivel 8, verificándose que según el plano estuvieran ubicados donde corresponden. Los principales castillos diseñados para el nivel 8 fueron C1 (10.0x15.0 cm), C2 (15.0x15.0 cm), C3 (20.0x15.0 cm), C4 (33.80x15.0 cm), C5 (50.0x15.0 cm) y C6 (45.0x15.0 cm).

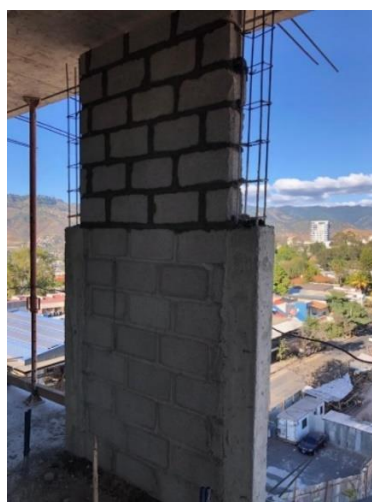
**Ilustración 41-Avance de obra.**

Se realizó un recorrido por cada nivel, del 1 al 7, se midió el avance de obra de la actividad de pared de bloque de 6 pulgadas en el nivel 6 y se calculó la cantidad de obra que se había ejecutado, colocaron 53 bloques en un tiempo de 1 hora 53 minutos, de lo que resultó el rendimiento de 226 bloques por jornada.

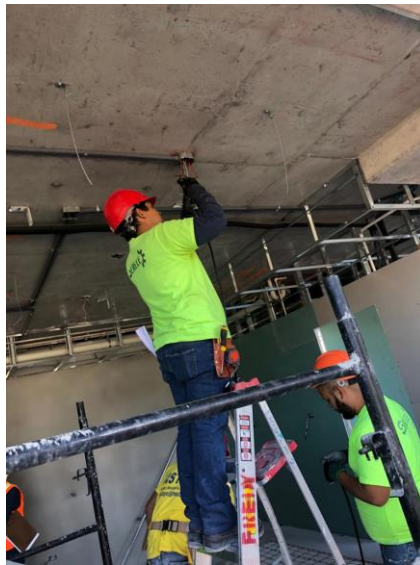
**Ilustración 42-Instalando cableado eléctrico.**

Se realizó un recorrido en el nivel 1, donde se están colocando las paredes de tabla yeso de 4.0 x 8.0 pulgadas con espesor de 1 pulgada, el cableado eléctrico de diámetro de 1/2 pulgada y cable tipo #9, tubería de cobre de 1 pulgada y cable tipo #14, tubería hidrosanitaria de 4 pulgadas y cielo falso de 2.0x4.0 pies. En este recorrido se revisó que el cableado se colocara adecuadamente en su posición en el apartamento D, verificando con los planos eléctrico y el ingeniero a cargo de la parte eléctrica.

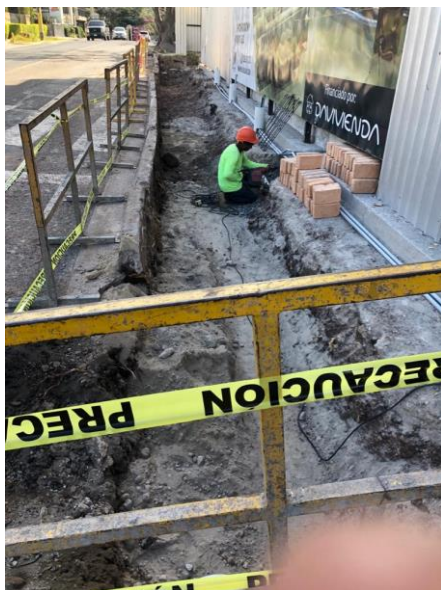
**Ilustración 44-Reconstrucción de acera.**

Una vez compactado, se fundió un firme de concreto para la acera, de 5000 psi con un espesor de 20.0 cm.

Se realizó la construcción de una caja de registro de 50.0x50.0 cm con ladrillo rafón, por donde pasará una tubería de aguas lluvias de 4 pulgadas, para conducirla a las tuberías de aguas pluviales del SANAA para luego pasar por un proceso de tratamiento.

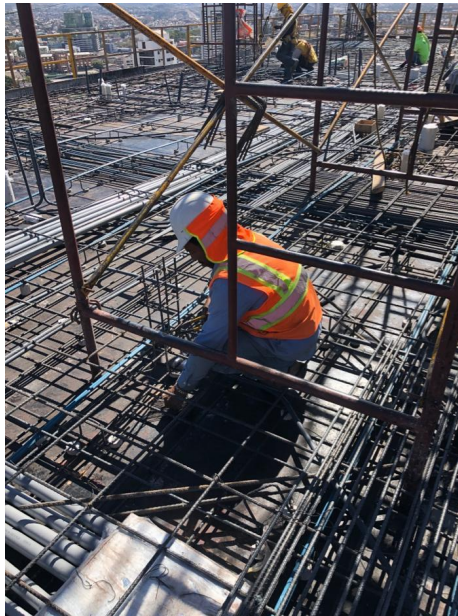
**Ilustración 45-Marcado y colocación de castillos del nivel 9.**

Se marcaron y colocaron los castillos en la losa del nivel 9, verificándose que según el plano estuvieran ubicados donde corresponden. Los principales castillos diseñados para el nivel 9 fueron C1 (10.0x15.0 cm), C2 (15.0x15.0 cm), C3 (20.0x15.0 cm), C4 (33.80x15.0 cm), C5 (50.0x15.0 cm), C6 (45.0x15.0 cm), C7 (42.00x15.0 cm) y C8 (47.50x15.0 cm).

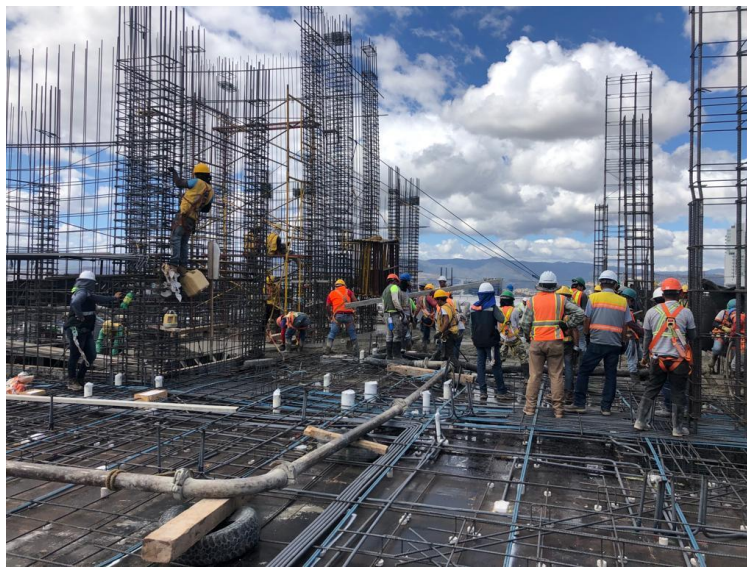
**Ilustración 47-Fundición de losa 9.**

Se verificó la ubicación de los castillos para confirmar el colado de la losa del nivel 9. En este proceso se tuvo participación en el control de calidad, para el cual se realizaron pruebas de revenimiento, esperándose resultados entre 7.0 y 8.0 pulgadas, especificado para este tipo de obra, cabe destacar que para el fundido de la losa se utilizaron 26 mixers y este proceso lo llevó a cabo la empresa CONCEMIX.

Adicionalmente se revisó el cumplimiento de las especificaciones en las instalaciones hidrosanitarias y eléctricas insumidas en la losa del nivel 9.

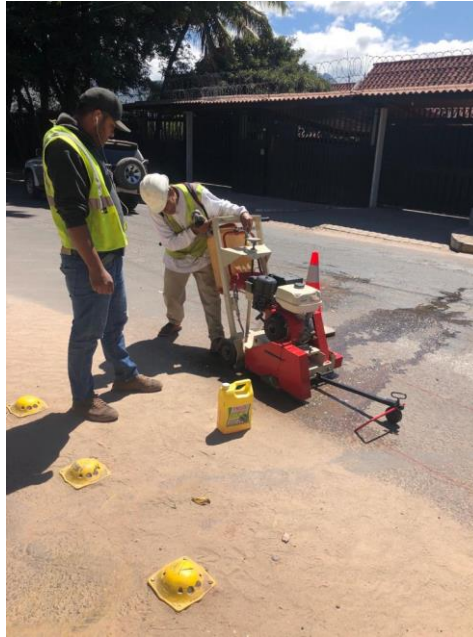
**Ilustración 48-Corte de calle de pavimento.**

Se realizó el corte de pavimento con un ancho de 80.0 cm, utilizando una cortadora de pavimento de 6 pulgadas de diámetro, cabe destacar que en el procedimiento de esta actividad se debió humedecer la superficie que para no dañar el disco, el cual no se debe introducir totalmente al pavimento, lo correcto era introducir 3/4 del diámetro de disco, para luego excavar y colocar la tubería de PVC de 6 pulgadas que conduciría las aguas negras del edificio a un pozo de inspección. Se cortaron 30 metros lineales y se realizó un control de ordenamiento vial en la calle para evitar accidentes.

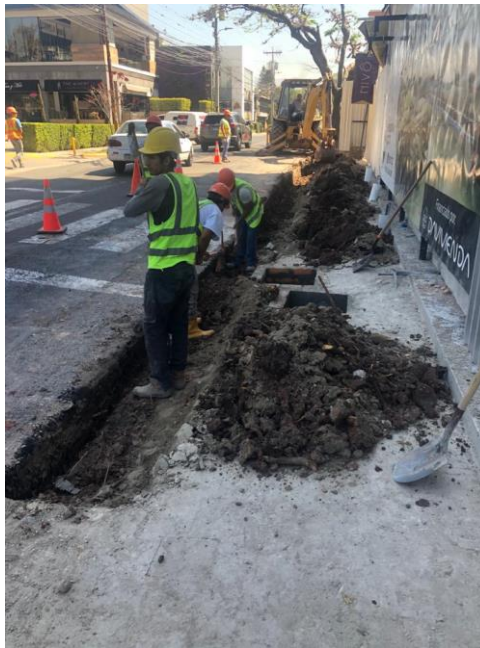
**Ilustración 49-Rehabilitación de acera.**

Se llevó a cabo el control de calidad de la rehabilitación de acera, que consistió en la excavación de 60.0 cm para luego sustituir este material con material selecto, compactarlo en capas de 20.0 cm, se humedeció cada capa logrando una compactación adecuada, se construyó una caja de registro de 35x35 cm para la tubería de PVC de 6 pulgadas de aguas negras del edificio que se conducirían a un pozo de inspección. Para la reconstrucción de la acera se utilizó concreto hidráulico de 4000 psi.

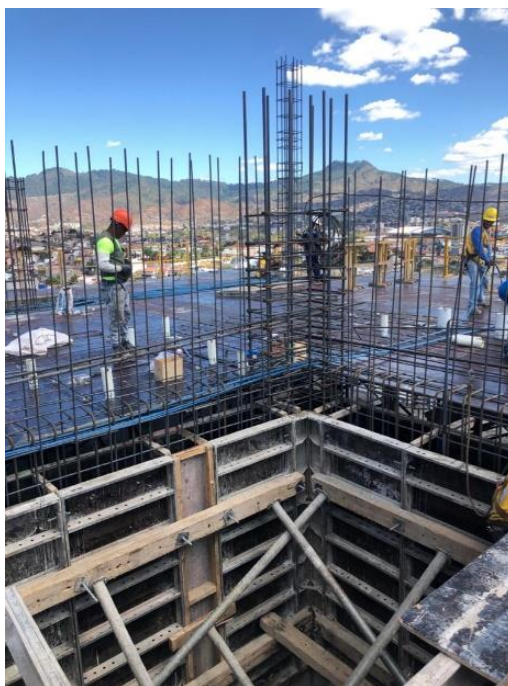
**Ilustración 50-Avance de armado de acero losa nivel 10.**

Se revisó el avance de obra del armado de acero de la losa del nivel 10 y el encofrado de las columnas y muros cortantes para el colado de estos elementos con concreto hidráulico de 5000 psi, la cual este proceso del colado de este elemento es realizado por la empresa CONCREMIX.

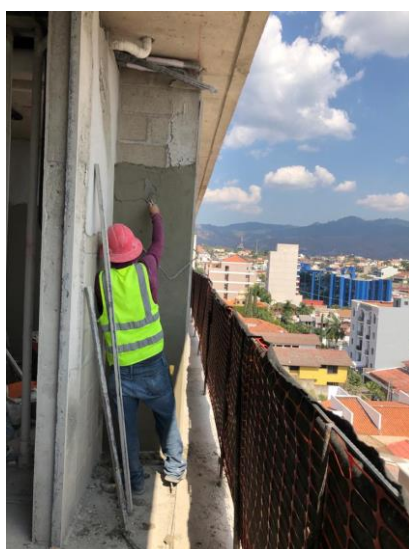
**Ilustración 51-Repello en paredes de bloque.**

Se midió el área del repello de paredes de bloques de 6 pulgadas en el nivel 4 en el apartamento A, donde se obtuvo que, por 2 bolsas de repello grueso, se realiza una cantidad de obra de  $2.88 \text{ m}^2$  en un tiempo de 45.67 minutos, obteniendo un rendimiento para el repello grueso de  $30.32 \text{ m}^2$  por jornada.

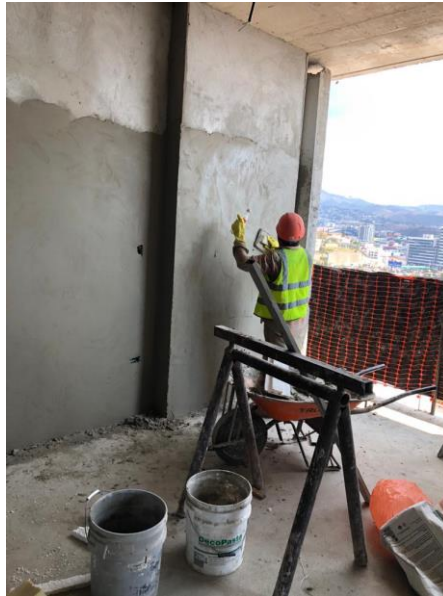
**Ilustración 52-Pulido en paredes de bloque de 6 pulgadas.**

Se midió el área del pulido de paredes de bloques de 6 pulgadas en el nivel 4 en el apartamento A, con un rendimiento de 1.5 bolsas de material fino se obtiene una cantidad de obra de 15.89 m<sup>2</sup> en un tiempo de 45.67 minutos, obteniendo un rendimiento de 167.26 m<sup>2</sup> de pulido por jornada.

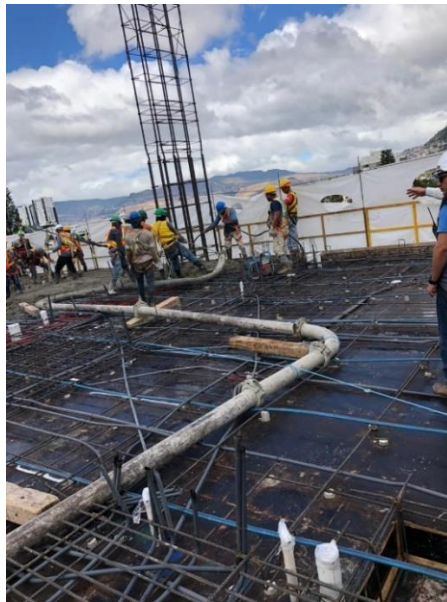
**Ilustración 56-Colado de la losa 10.**

Se verificó la ubicación de los castillos para confirmar el colado de la losa del nivel 10. En este proceso se tuvo participación en el control de calidad, para el cual se realizaron pruebas de revenimiento, para lo que se esperaban resultados de entre 7.0 y 8.0 pulgadas, especificados para este tipo de obra, cabe destacar que para el fundido de la losa se utilizaron 28 mixers y este proceso lo llevó a cabo la empresa CONCEMIX.

Adicionalmente se revisó el cumplimiento de las especificaciones en las instalaciones hidrosanitarias y eléctricas insumidas en la losa del nivel 10.

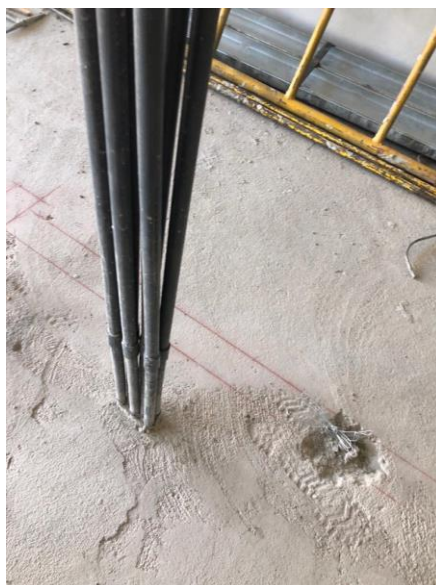
**Ilustración 57-Revisión de instalaciones eléctricas nivel 4.**

Se realizó una revisión de las instalaciones eléctricas del nivel 4 y 3, consistió en verificar con especificaciones del plano, si los circuitos eléctricos estaban ubicados en la posición correcta y si había que realizarse cambios, se llevó un registro de que circuitos no se encontraban en su posición. Se tomaron fotos donde se encontraban desubicados los circuitos y se notificó a los ingenieros eléctricos.

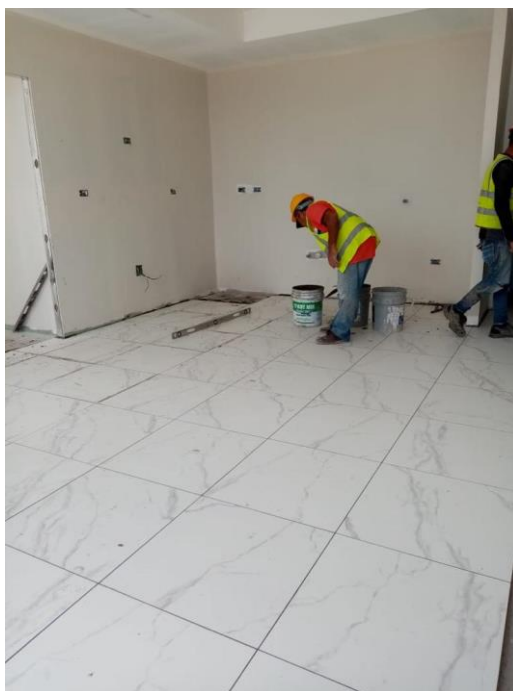
**Ilustración 58-Avance de obra de enchape de cerámica.**

Se realizó la medición de metros cuadrados de cerámica por apartamento del nivel 1, obteniéndose 165.67 m<sup>2</sup> para apartamento A, 181.85 m<sup>2</sup> para apartamento B, 166.31 m<sup>2</sup> para apartamento C, 131.24 m<sup>2</sup> para apartamento D, 130.95 m<sup>2</sup> para apartamento E, 176.78 m<sup>2</sup> para apartamento F, 187.83 m<sup>2</sup> para apartamento G, 181.56 m<sup>2</sup> para apartamento H.

Se compararon los metros cuadrados de cerámica según los planos y los obtenidos mediante medición en campo. Se realizó un recorrido revisando el avance de obra hasta esta fecha en cada actividad.

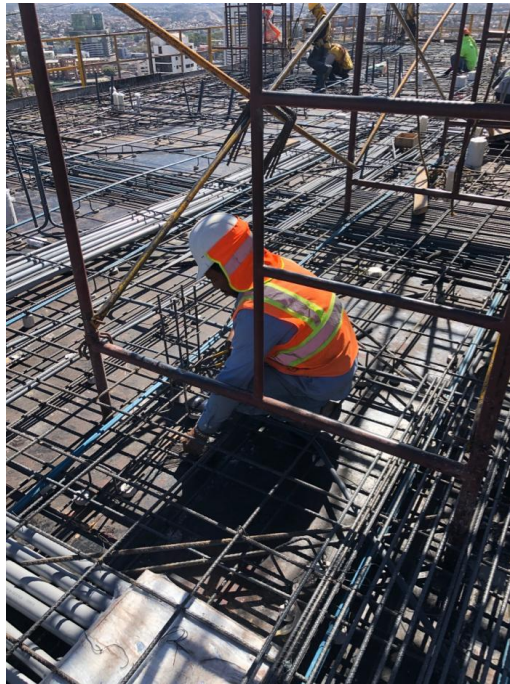
**Ilustración 60-Armado y colocado de castillos losa 11.**

Se marcaron y colocaron los castillos en la losa del nivel 11, verificándose que según el plano estuvieran ubicados donde corresponden. Los principales castillos diseñados para el nivel 11 fueron C1 (10.0x15.0 cm), C2 (15.0x15.0 cm), C3 (20.0x15.0 cm), C4 (33.80x15.0 cm), C5 (50.0x15.0 cm), C6 (45.0x15.0 cm), C7 (42.00x15.0 cm) y C8 (47.50x15.0 cm).

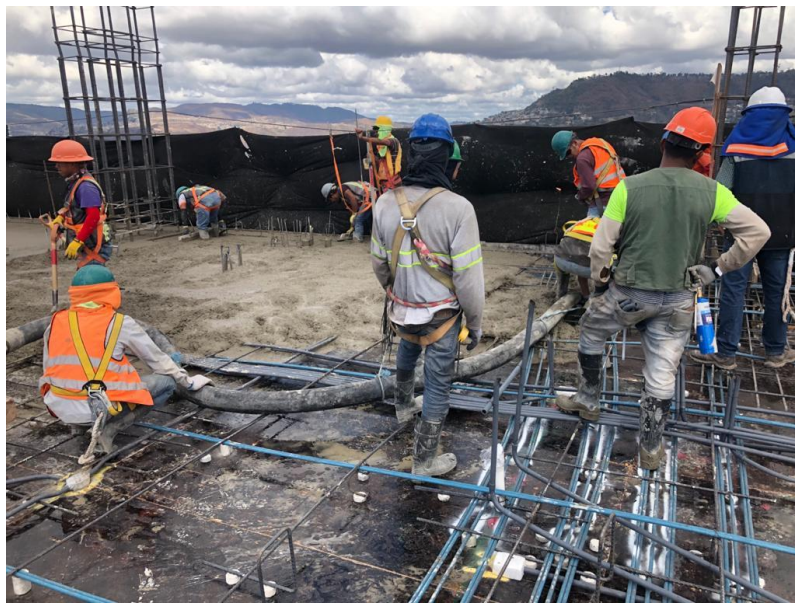
**Ilustración 62-Colado de losa 11.**

Se verificó la ubicación de los castillos para confirmar el colado de la losa del nivel 11. En este proceso se tuvo participación en el control de calidad, para el cual se realizaron pruebas de revenimiento, para lo que se esperaban resultados entre 7.0 y 8.0 pulgadas, especificados para este tipo de obra, cabe destacar que para el fundido de la losa se utilizaron 28 mixers y este proceso lo llevó a cabo la empresa CONCEMIX.

Adicionalmente, se revisó el cumplimiento de las especificaciones en las instalaciones hidrosanitarias y eléctricas insumidas en la losa del nivel 11.

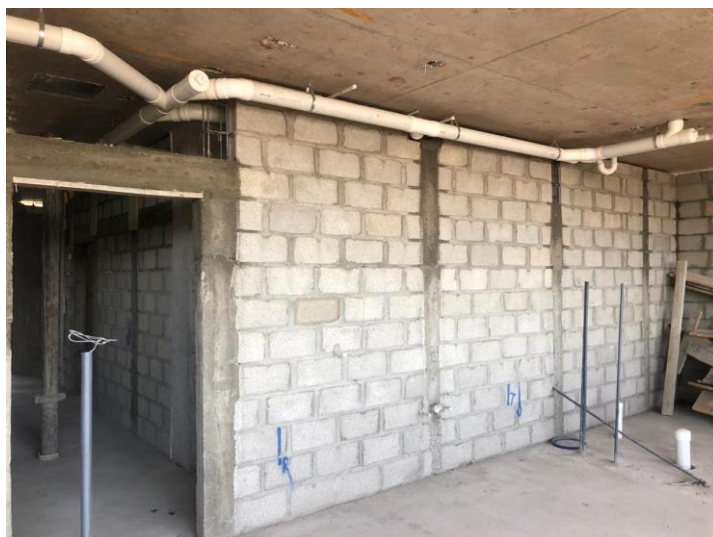
**Ilustración 65-Avance de obra para pared de bloque de 6 pulgadas en nivel 7.**

Se realizó un recorrido por el proyecto verificando el avance de obra de las actividades según la programación de la semana. Se midió el avance de obra del nivel 7, en cuanto a la cantidad y metros lineales de castillos y metros cuadrados de pared de bloque de 6 pulgadas, de donde se obtuvieron 174 ml para castillo C1, 30 ml para castillo C2, 102 ml para castillo C3, 3 ml para castillos C4, 6 ml para castillos C5, 6ml para castillos C7, 12 ml para castillos C8. Para las paredes se bloque se obtuvieron 3704 bloques representando 296.32 m<sup>2</sup>.

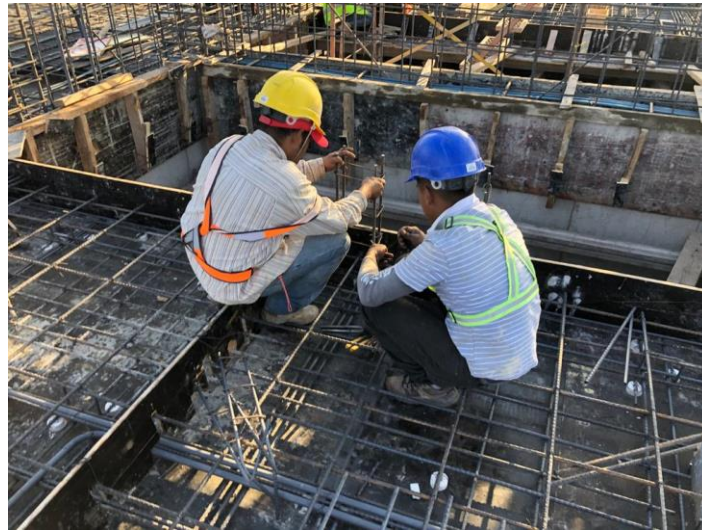
**Ilustración 68-Armado y colocado de castillos losa nivel 12.**

Se marcaron y colocaron los castillos en la losa del nivel 12, verificándose que según el plano estuvieran ubicados donde corresponden. Los principales castillos diseñados para el nivel 12 fueron C1 (10.0x15.0 cm), C2 (15.0x15.0 cm), C3 (20.0x15.0 cm), C4 (33.80x15.0 cm), C5 (50.0x15.0 cm), C6 (45.0x15.0 cm), C7 (42.00x15.0 cm) y C8 (47.50x15.0 cm).

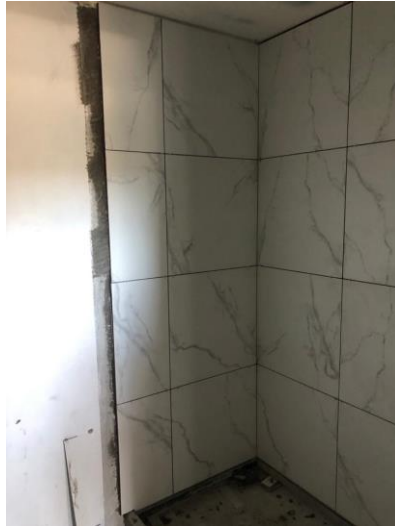
**Ilustración 71-Instalación de cerámica en baño.**

Se realizó la medición de cantidades de obra de las actividades de instalación de cerámica en las paredes del baño, obteniendo los metros cuadrados por apartamento. Se obtuvo un 17.05 m<sup>2</sup> en el apartamento A; 16.15 m<sup>2</sup> en apartamento B; 16.15 m<sup>2</sup> en apartamento C y 17.05 m<sup>2</sup> en el apartamento D.

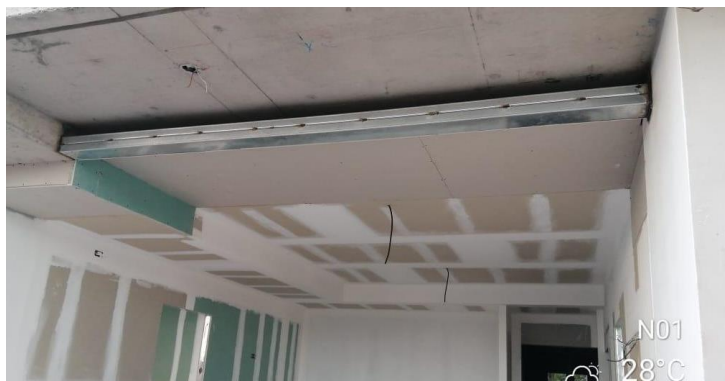
**Ilustración 72-Estructura metálica para ventanas.**
