TESIS DE POSTGRADO

DISEÑO SÍSMICO DE ESTRUCTURAS TIPO FHIS

**PREVIA INVESTIDURA AL TÍTULO DE
MASTER EN INGENIERÍA DE ESTRUCTURAS**

MAYO 2013

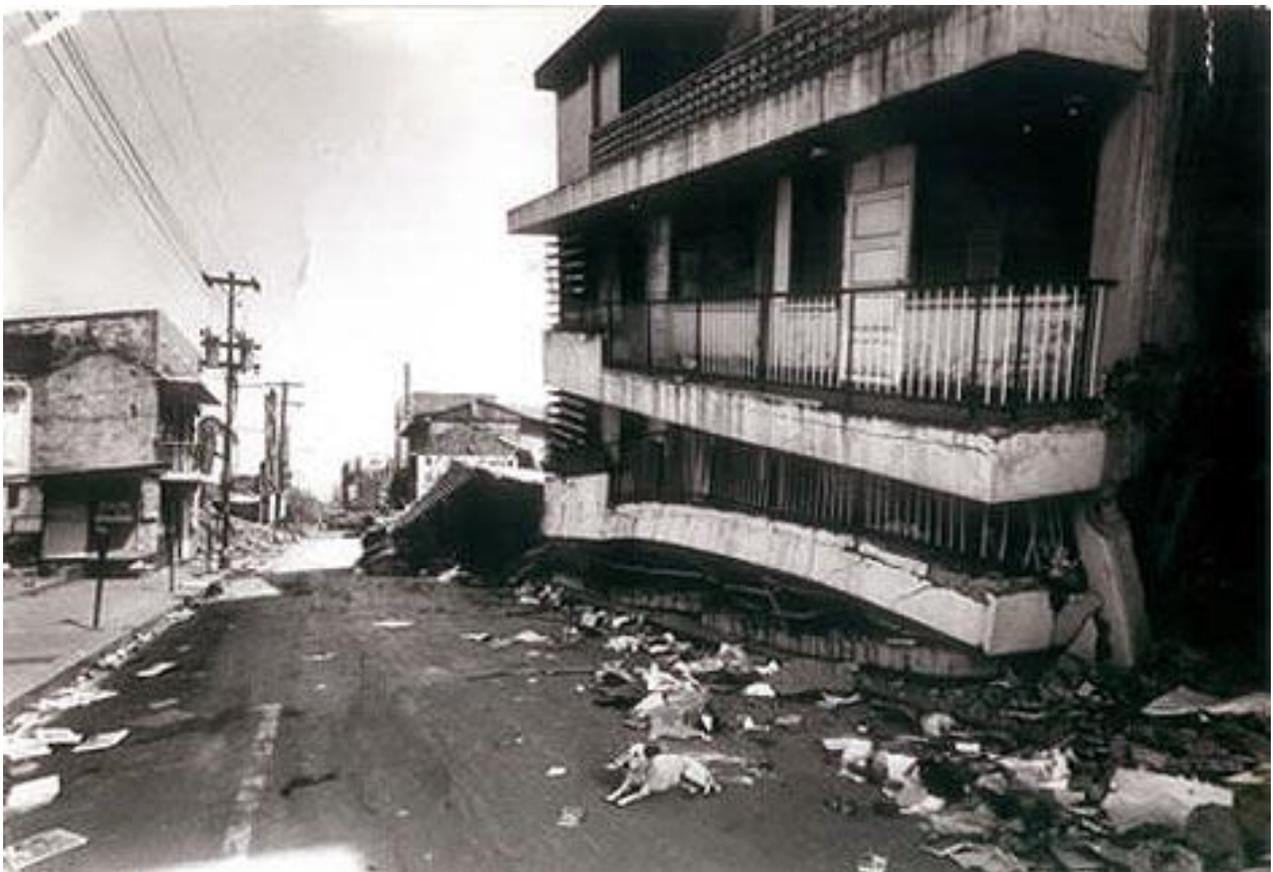
Figura 2. Terremoto en Managua 1972.

El *Hospital General* fue severamente dañado, siendo necesario evacuarlo para posteriormente demolerlo; todas las columnas del primer piso fallaron. El *Seguro Social* y el llamado *Reformatorio* también sufrieron daños importantes al igual que el *Hospital Militar*, aunque este último con menor severidad. La caída del segundo piso del edificio de dos plantas del *cuerpo de bomberos* atrapó las máquinas, haciendo imposible la extinción de incendios que proliferaron sin medida. Asimismo, el edificio del *Distrito*

Nacional, el Ayuntamiento y la Sede del Gobierno Local de Managua, fueron afectados, sufriendo por segunda vez los efectos devastadores de un terremoto. *La Fortaleza del Vigía* y la propia *Casa Presidencial* fueron bastante afectadas, al igual que el edificio principal del *Aeropuerto Las Mercedes* que finalmente constituyó la principal puerta de entrada de las ayudas internacionales. Muchos planteles educativos fueron seriamente dañados e incluso algunos colapsaron, entre los que destacan, dos de los tres pabellones del *Colegio Pureza de María*, el *Instituto Pedagógico*, el colapso del *Colegio Americano*, el colegio *La Divina Pastora* y el *Instituto Ramírez Goyena*, así como el *Centro Don Bosco* y el edificio (aún en construcción) del Campus de la *Universidad Centroamericana*. También destacan el colapso de lugares de reunión pública, como el trágico desplome del *Cabaret* y la caída del techo de una de las graderías del *Estadio Somoza*.

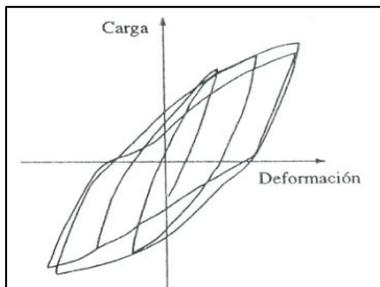
Figura 3. Lazos de histéresis de una sección de concreto reforzado con falla de flexión.

En las columnas la ductilidad se reduce sustancialmente medida que aumenta la carga axial. Cuando esta es superior a la carga axial balanceada, es decir cuando la falla es por compresión prácticamente no hay ductilidad. La ductilidad se puede aumentar significativamente proporcionando confinamiento al núcleo de concreto mediante un zuncho helicoidal. El confinamiento con estribos es menos efectivo que el helicoidal, pero también mejora la ductilidad.

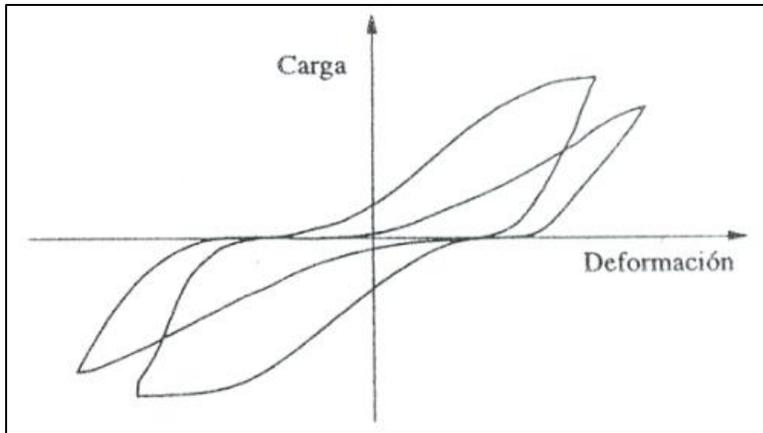
Figura 4. Lazos de histéresis de una viga de concreto reforzado con esfuerzos altos de cortante.

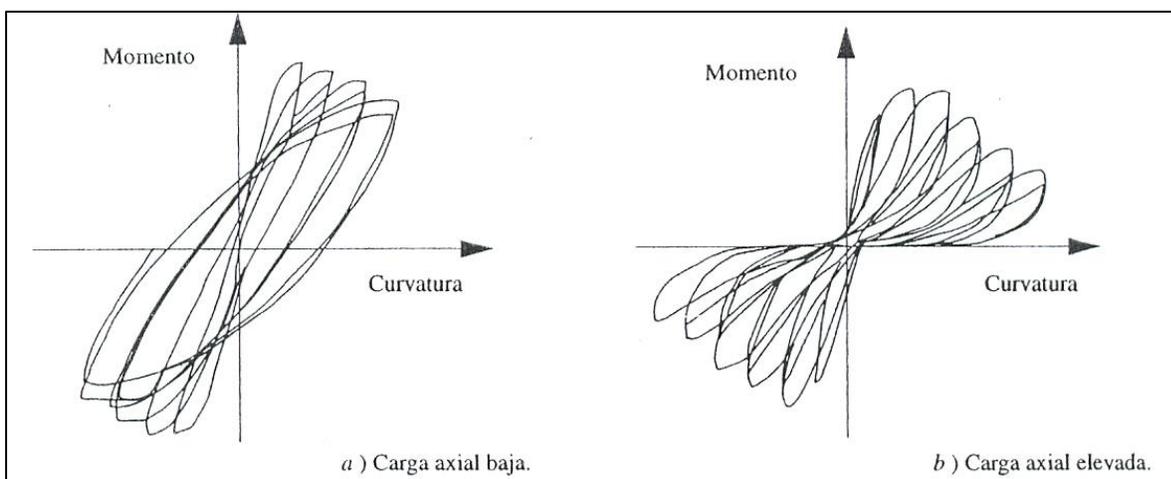
Figura 5. Lazos de histéresis para columnas de concreto reforzado sujetas a carga axial.

Ante repeticiones de cargas alternadas se tienen deterioros drásticos de rigidez y resistencia de las columnas si las secciones no se encuentran perfectamente confinadas, aun en las mejores condiciones de confinamiento, el área de los lazos histéresis es reducida cuando la carga axial es muy elevada (ver Figura 5). De ahí se derivan los requisitos de las normas de concreto para columnas que requieren colocar abundante confinamiento, mantener bajos niveles de carga axial mediante tamaños generosos de las secciones y emplear factores mucho mayores para columnas que para vigas. Estos requisitos se describen en la sección 2.4

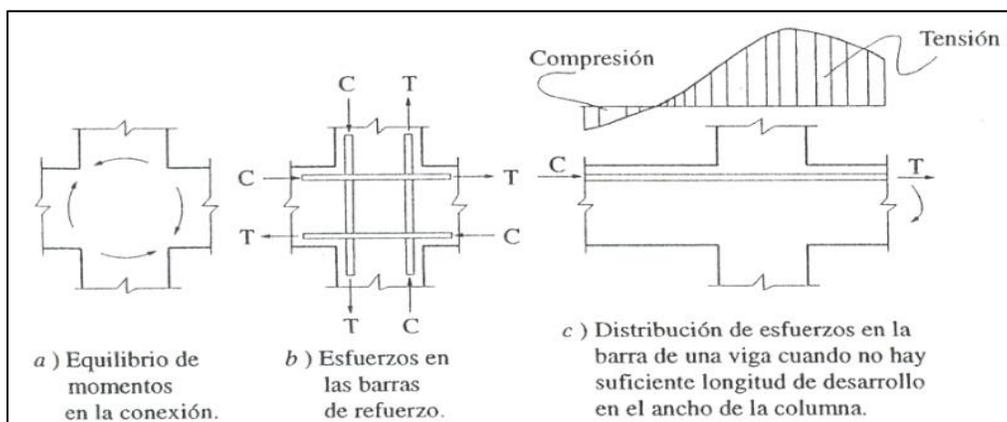
Figura 6. Estado de esfuerzo en una conexión viga-columna interior.

Los aspectos críticos en el comportamiento sísmicos de las uniones entre vigas y columnas de concreto reforzado son la adherencia, el cortante y el confinamiento. Las condiciones de adherencia para el acero longitudinal de las vigas son desfavorables debido a que es necesario transferir esfuerzos elevados al concreto en longitudes relativamente pequeñas. La situación es crítica no solo en conexiones extremas, donde es necesario anclar el refuerzo longitudinal, sino también en uniones interiores donde el signo de los esfuerzos debe cambiar de tensión a compresión de una a otra cara de la columna (ver Figura 6). La adherencia se ve afectada cuando se presenta grietas diagonales por los efectos de la fuerza cortante. El diseño por fuerza cortante de una unión viga-columna requiere la determinación de las fuerzas que se desarrollan cuando en los extremos de las vigas se forman articulaciones plásticas, es decir, cuando las barras longitudinales de las vigas que llegan a la conexión alcanzan la fluencia en tensión en una cara de la columna y en compresión en la otra.

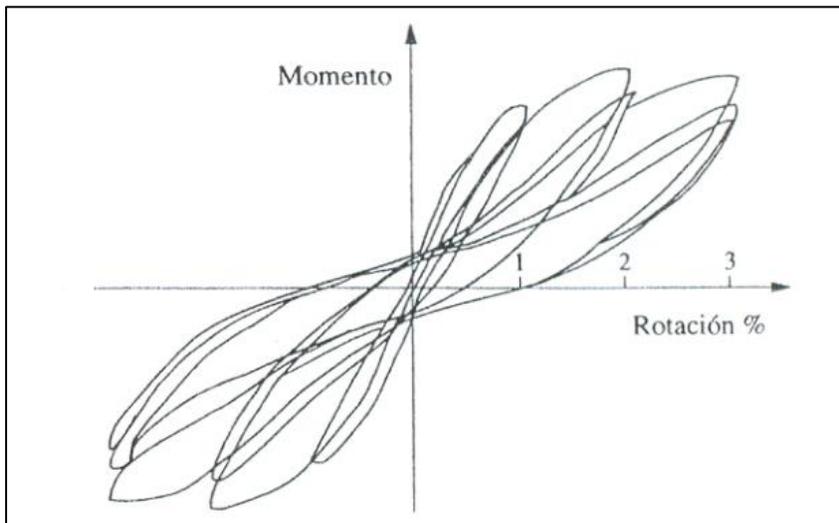
Figura 7. Lazos de histéresis de una conexión viga-columna de concreto con problemas de adherencia.

Cuando no se cuenta con la suficiente longitud de desarrollo del refuerzo que cruza la conexión o cuando la resistencia en cortante es insuficiente para evitar agrietamiento diagonal en la conexión, los lazos de histéresis presentan una zona de rigidez muy baja y un deterioro considerable como se aprecia en la Figura 7. De allí que los requisitos de armado de las conexiones exijan refuerzo horizontal, prolongando los estribos de la columna en esta zona, y fijen una relación mínima entre el ancho el ancho de la conexión y el diámetro de las barras que la cruzan (ver sección 2.4).

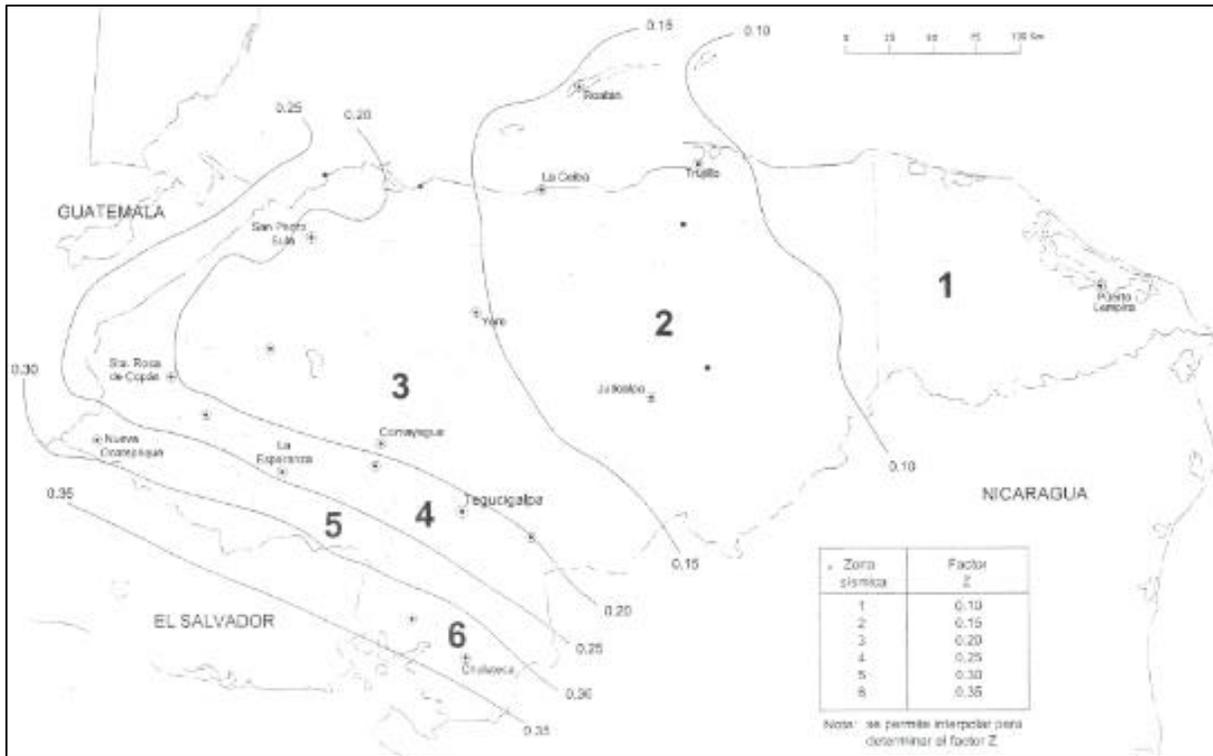
Figura 8. Mapa de zonas sísmicas.

A cada estructura se le debe asignar un factor de zona de acuerdo con el mapa de zona sísmica. Los diseños realizados corresponden a todas las zonas sísmicas del país.

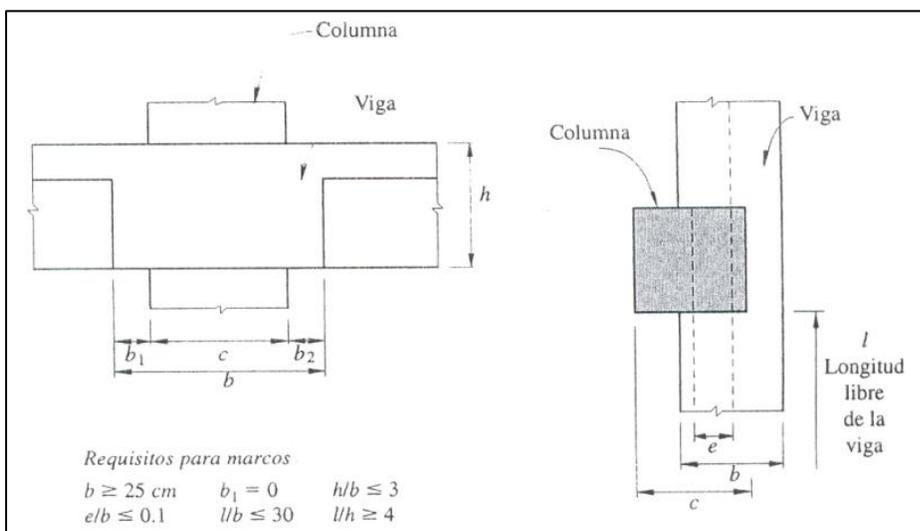
Figura 9. Requisitos geométricos para vigas de marcos de concreto.

La Figura 9 resume en forma comparativa estos requisitos que aparecen estipulados en el capítulo 2.21 del CHOC. Los relativos a las relaciones longitud/ancho (l/b) y peralte/ancho (h/b) tienen como objetivo evitar que la ductilidad de la viga se vea limitada por problemas derivados de la excesiva esbeltez del alma; los de ancho mínimo, además de estar vinculados también con los problemas de pandeo lateral, persiguen que en marcos dúctiles la sección de la viga tenga una zona de compresión en que se logre un núcleo confinado que pueda proporcionar elevada ductilidad.

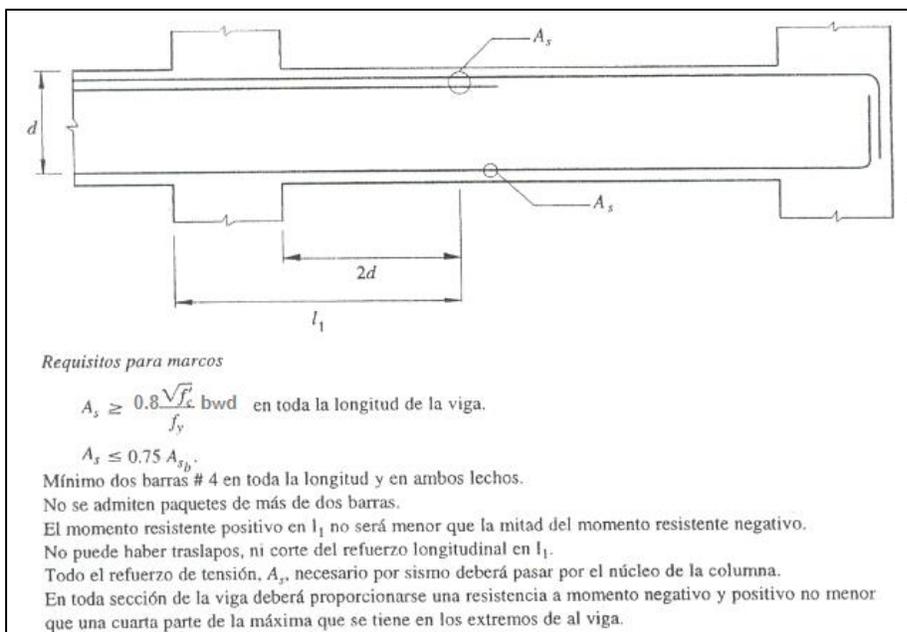
Figura 10. Requisitos para el refuerzo longitudinal de vigas de marcos de concreto.

La distribución de los momentos flexionantes a lo largo de la viga varía considerablemente durante un sismo y puede diferir significativamente de la que resultó del análisis. Es por ello que se requiere que en ningún lecho la cuantía de refuerzo sea menor que la que proporciona un momento resistente igual a una cuarta parte del máximo momento resistente que se tenga en los extremos de las vigas. Por motivos semejantes se requiere proporcionar en los extremos de las vigas un momento resistente positivo, por lo menos igual a la mitad del resistente negativo en la misma sección.

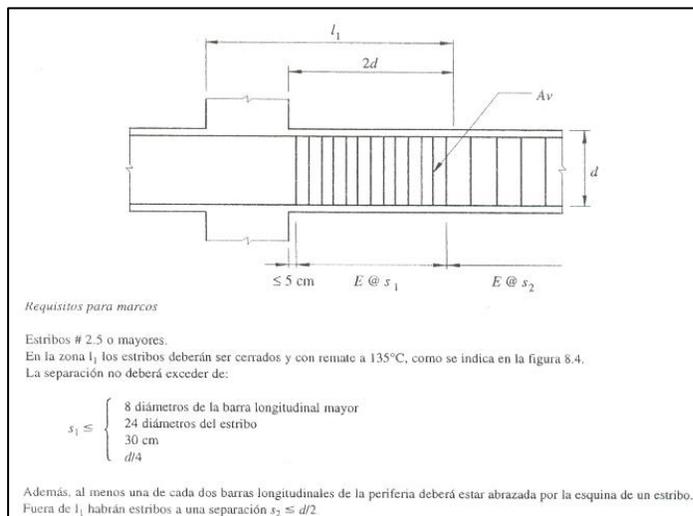
Figura 11. Requisitos para refuerzo transversal de vigas de concreto.

Los requisitos ilustrados en la Figura 11 se refieren esencialmente a los estribos de confinamiento en las zonas de posible formación de articulaciones plásticas. Éstos deben ser cerrados, de una pieza y rematar con dobleces a 135° como se indica en la Figura 12.

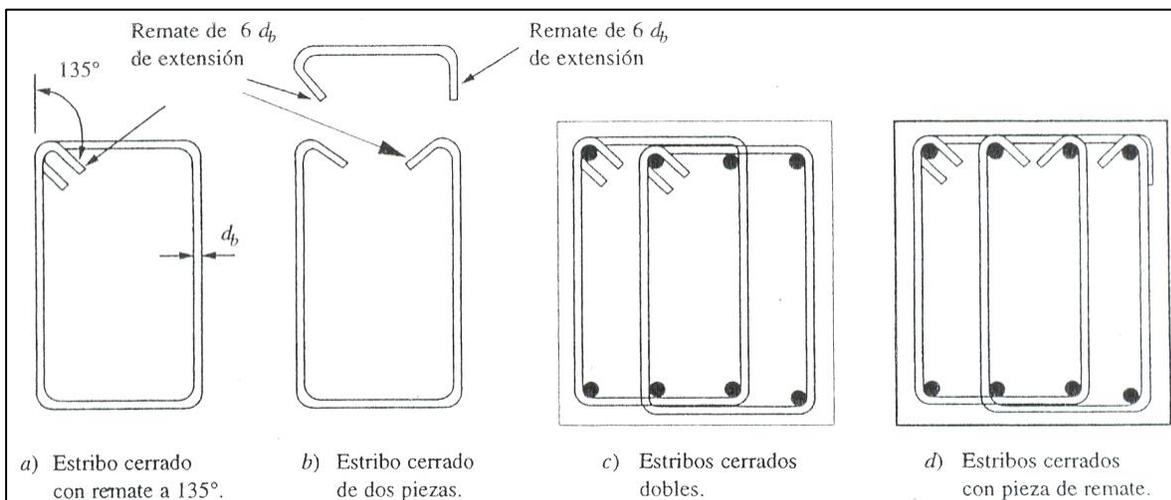
Figura 12. Estribos para el confinamiento.

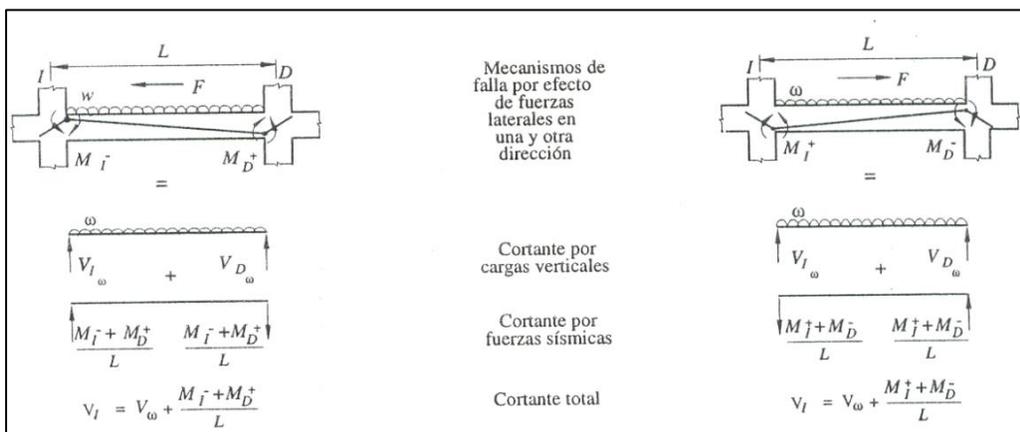
Figura 13. Determinación de las fuerzas cortantes de diseño para vigas de concreto.

La filosofía de diseño sísmico de marcos dúctiles pretende evitar que se presente una falla prematura por cortante que impidan que lleguen a formarse las dos articulaciones por flexión en los extremos de la viga. Por lo tanto la viga tiene que ser capaz de soportar los cortantes que se presenten cuando se forma el mecanismo de falla aceptado, que consiste en la aparición de una articulación plástica de momento negativo en un extremo y, posteriormente de una articulación plástica de momento positivo en el otro extremo o cerca de él.

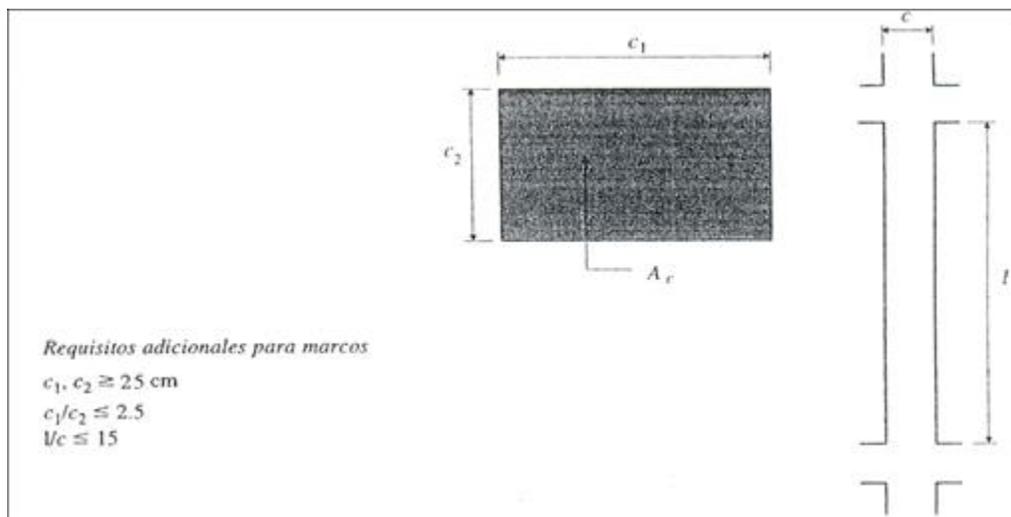
Figura 14. Requisitos geométricos para columnas de concreto.

La Figura 14 presenta los requisitos respectivos según el CHOC. La exigencia de una dimensión mínima de la columna tiene como objetivo asegurar un tamaño mínimo de núcleo confinado, que pueda mantener una capacidad significativa a carga axial, aun después que haya fallado el concreto del recubrimiento.

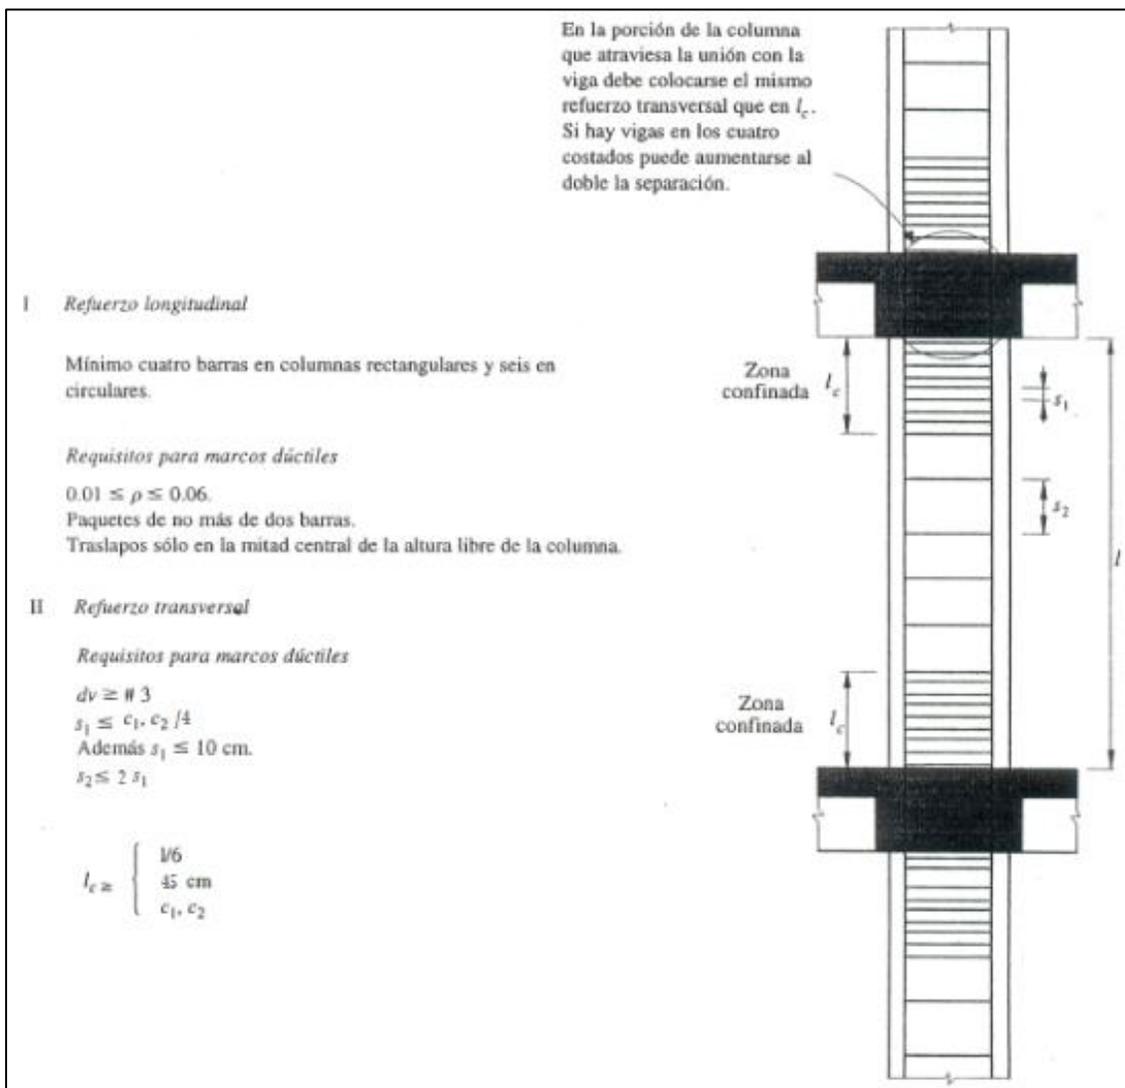
Figura 15. Requisitos de refuerzo para columnas de concreto.

Los traslapes deben realizarse en la mitad central de la columna para evitar que sus extremos se vean afectados por las tensiones que se generan por la transmisión de esfuerzos en el traslapo. Esta limitación no rige cuando se emplean uniones soldadas o con dispositivos mecánicos en los que no se tiene estos problemas.

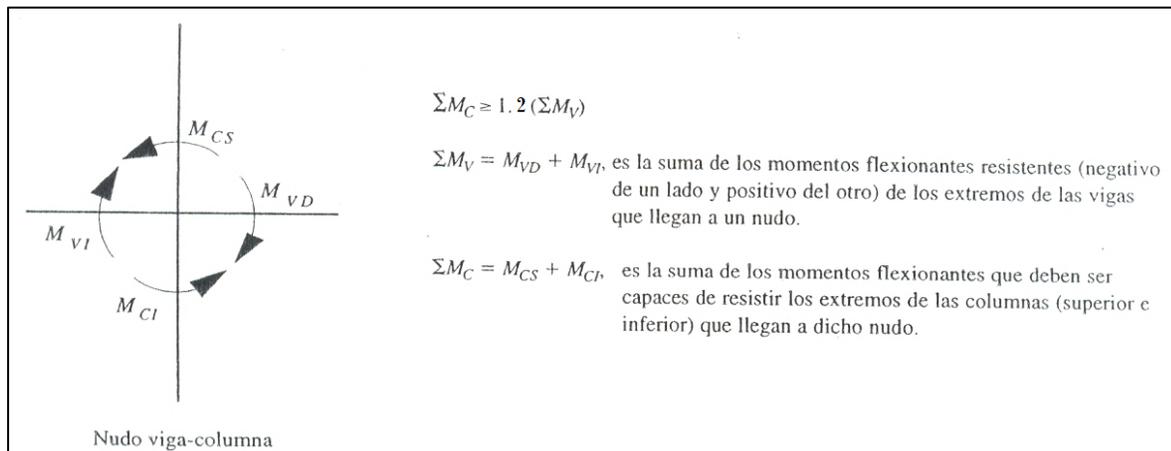
Figura 16. Procedimiento para la revisión de la capacidad de flexocompresión de columnas de concreto.

El refuerzo longitudinal en columnas debe proporcionar la resistencia en flexocompresión necesaria para que las secciones de los extremos permanezcan en su intervalo de comportamiento lineal, mientras que se forman articulaciones plásticas en los extremos de las vigas. Para ello se pide según el CHOC sección 2.21.4.2.2 que se revise que las columnas sean capaces de resistir un momento superior en 20 por ciento al que corresponde por equilibrio del nudo cuando se forman dos articulaciones plásticas en los extremos de la viga que concurren en dicho nudo. La Figura 16 aclara el procedimiento.

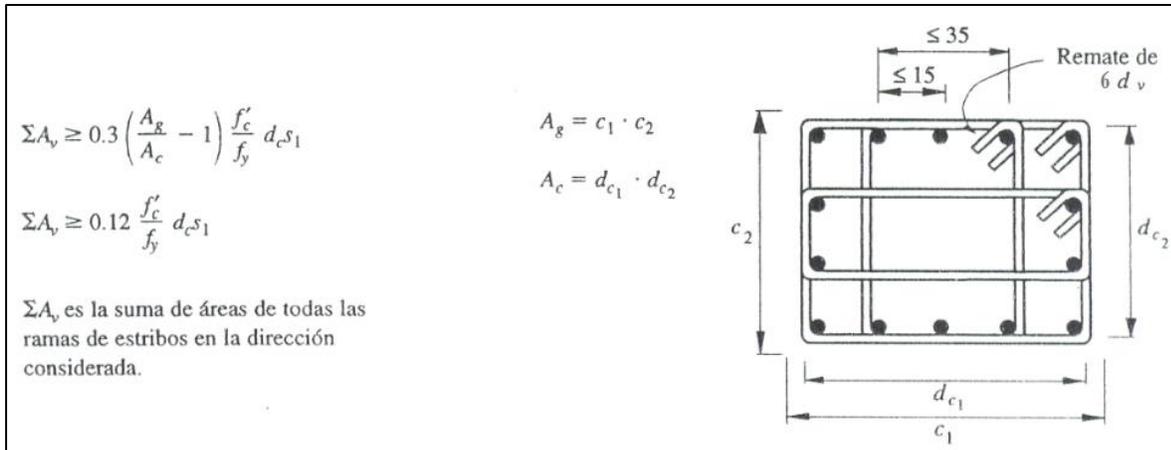
Figura 17. Requisitos de distribución de refuerzo en columnas de estribos.

Los requisitos al respecto tienen como función primordial proporcionar alto confinamiento a los extremos de las columnas, donde pueden requerir rotaciones importantes. La longitud de las zonas donde se requiere de confinamiento especial se determina en la forma indicada en la Figura 17. En la misma Figura se definen los principales requisitos de refuerzo transversal en columnas. La forma más práctica de proporcionar confinamiento es mediante estribos de varias ramas o combinaciones de estribos y grapas poco espaciados. En la figura 5.16 se ilustran los requisitos de distribución de refuerzo longitudinal y transversal.

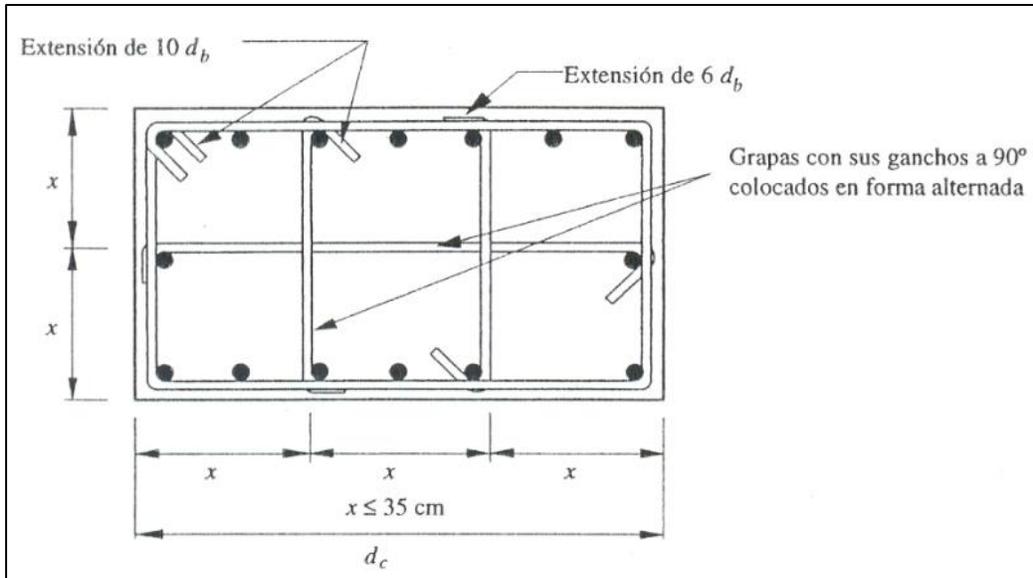
Figura 18. Combinaciones de estribos y grapas admisibles para confinamiento de columnas, según el reglamento

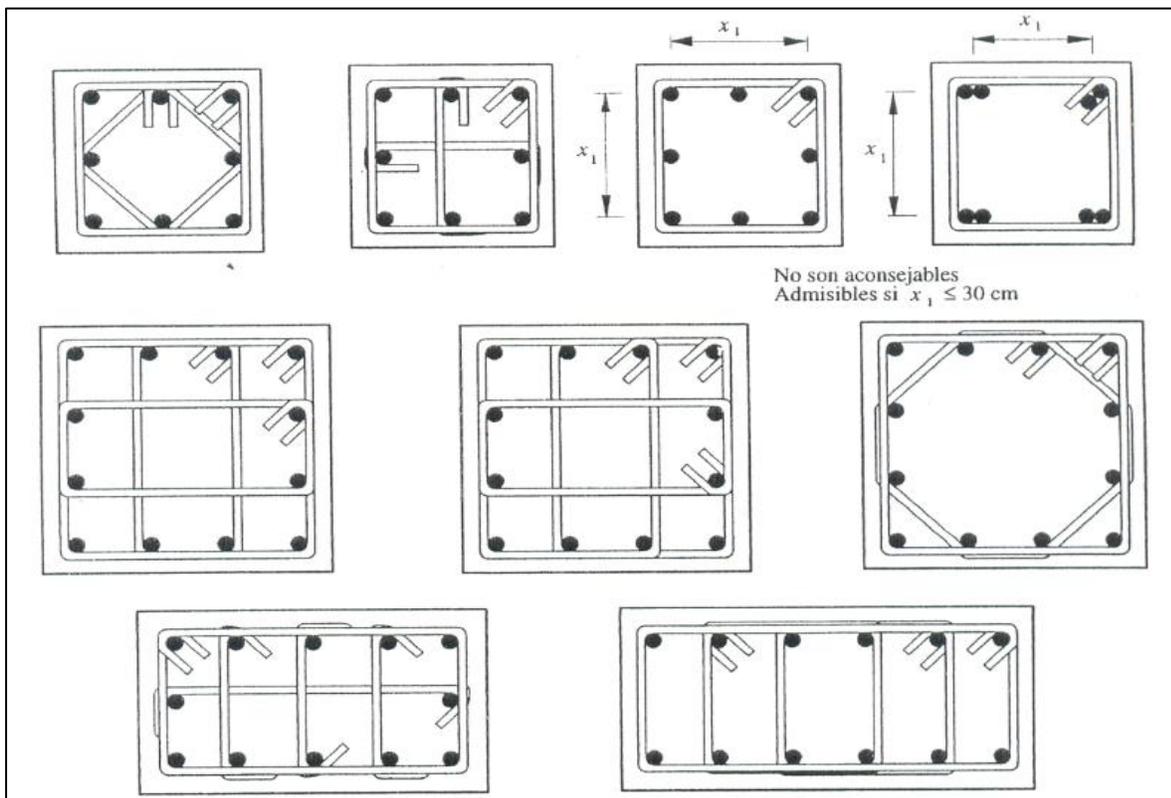
Figura 19. Arreglos admisibles de refuerzo en columnas de concreto.

En la figura 19 se ejemplifican algunos arreglos convenientes de refuerzo longitudinal y transversal en columnas de estribos.

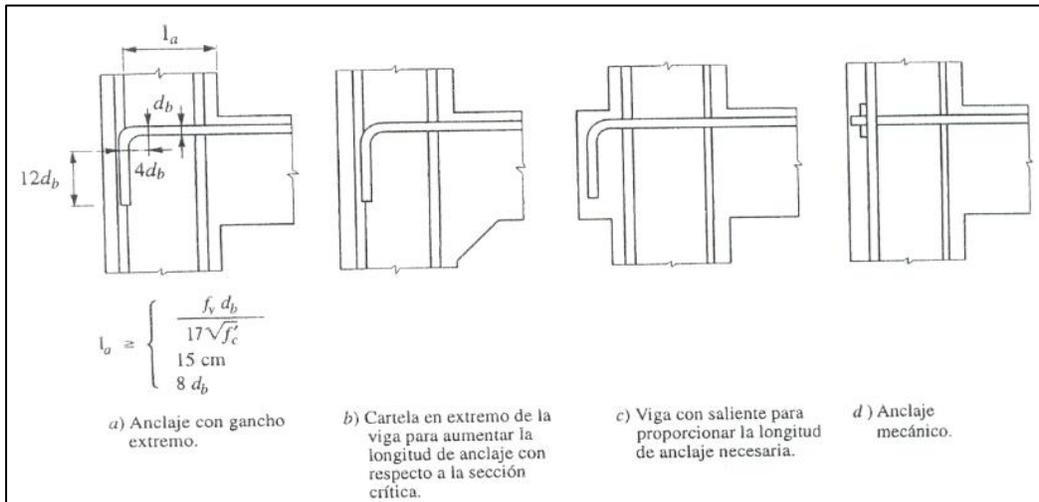
Figura 20. Anclaje del refuerzo longitudinal en vigas extremas.

longitud del anclaje al refuerzo de la viga. En ese caso debe optarse por emplear barras de menor diámetro, o ensanchar la columna, o proporcionar algún anclaje al refuerzo.

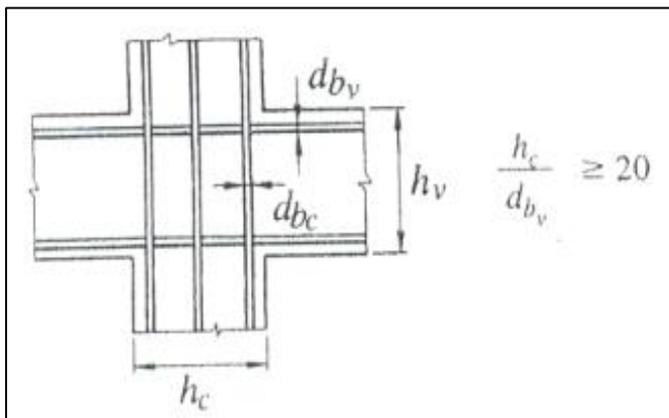
Figura 21. Dimensiones mínimas de vigas y columnas en uniones interiores.

En las conexiones interiores el problema es la posible falla de longitud suficiente de la conexión para permitir el cambio de signo de los esfuerzos en el acero longitudinal, desde tensión en una cara de la columna hasta compresión en la otra. Para tal objeto se establece que en marcos dúctiles un relación mínima de 20 entre el ancho de la columna o viga y el diámetro de las barras longitudinales que le atraviesan (ver figura 21). Se admite reducir dicho límite a 15 para columnas con cargas axiales elevadas.

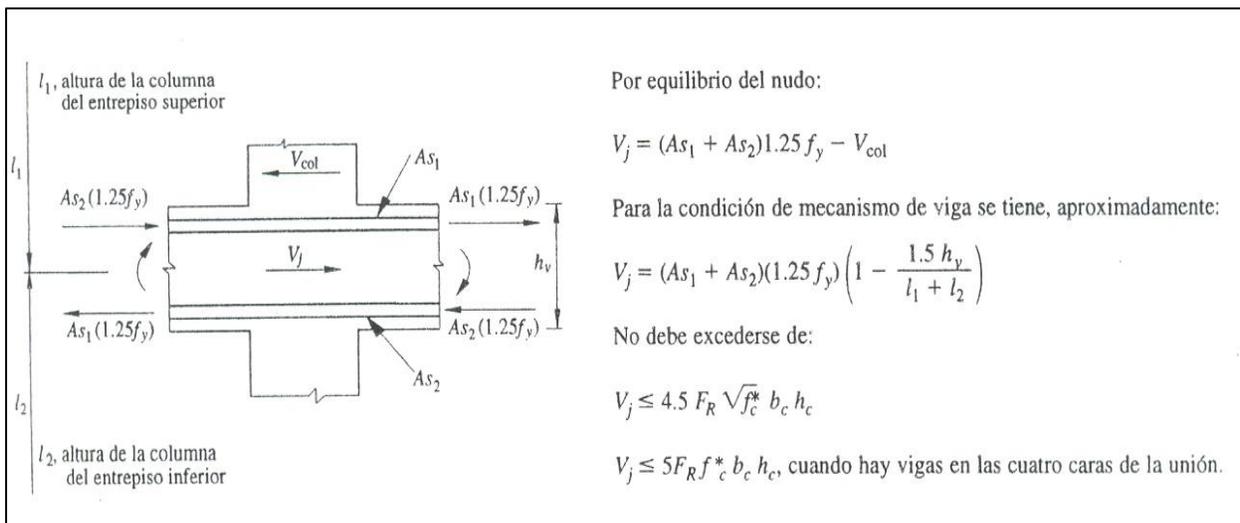
Figura 22. Revisión por cortante de las uniones viga columna.

La situación se ilustra en la Figura 22 con base en las fuerzas que intervienen en el equilibrio del nudo. Para evitar que en la unión se presenten grietas diagonales que pueden progresar rápidamente, se requiere de estribos en la porción de la columna que atraviesa la unión, de refuerzo longitudinal lo más uniformemente distribuido en el perímetro de la columna, y que se mantenga pequeño el esfuerzo cortante promedio en la conexión.

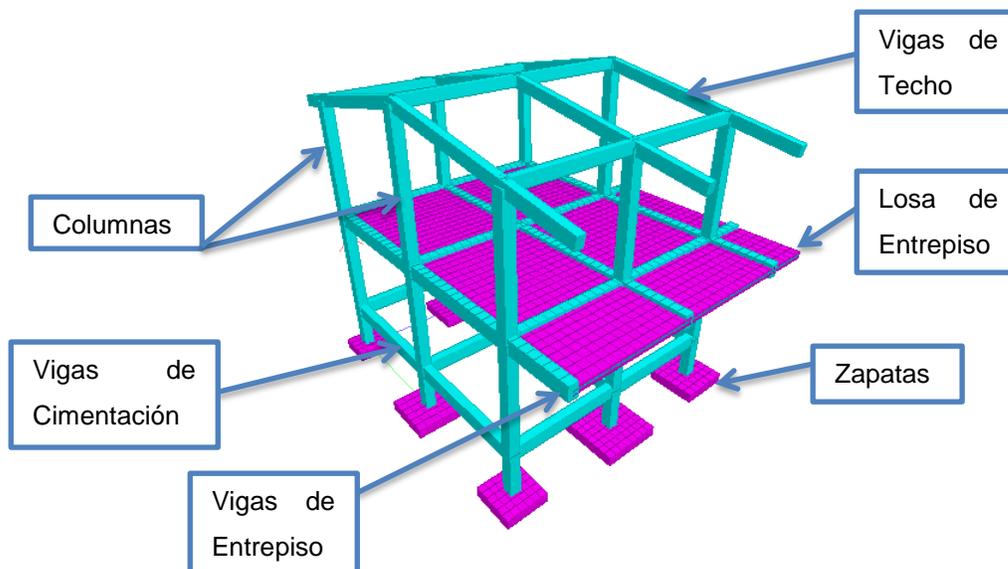
Figura 24. Modelo en Staad, Aula Tipo de II Niveles 7x8m

En la Figura 24 se muestra el Centro Escolar Aula Tipo II Niveles de 7x8m modelado en el Staad Pro del que se procedió a realizar el Análisis. En la Figura 25 se detalla el resultado del análisis estructural que se tomó como base para el diseño de la misma.

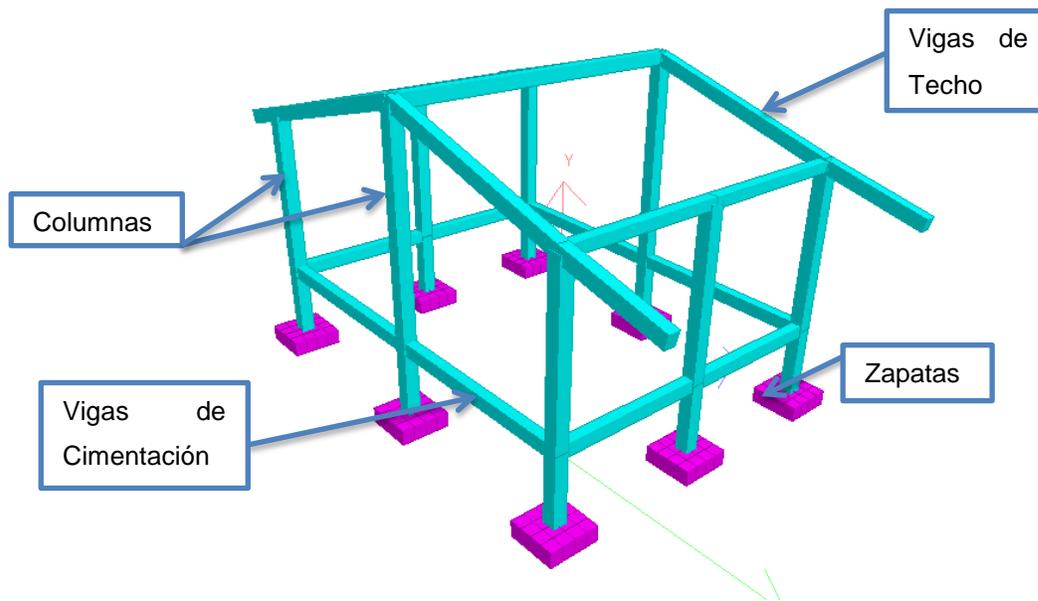
Figura 26. Modelo en Staad, Aula Tipo de I Nivel 6x8m

En la Figura 26 se muestra el Centro Escolar Aula Tipo de I Nivel de 6x8m modelado en el Staad Pro del que se procedió a realizar el Análisis. En la Figura 27 se detalla el resultado del análisis estructural que se tomó como base para el diseño.

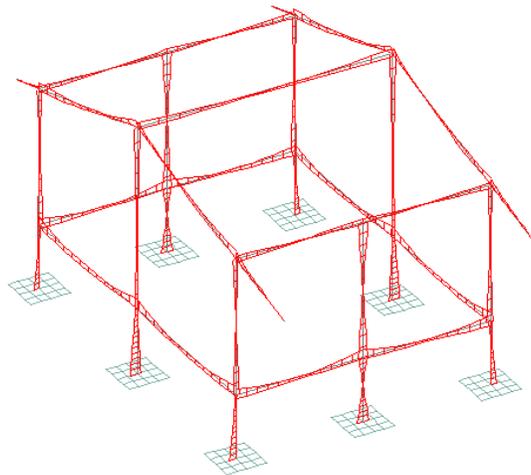
Figura 27. Diagrama de Momentos Vigas y Columnas Aula Tipo de I Nivel 6x8m.

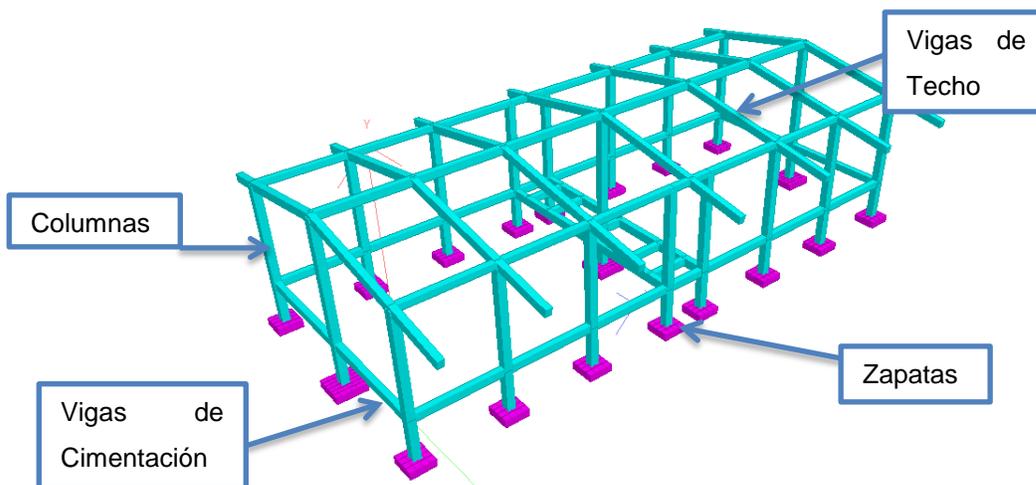
Figura 28. Modelo en Staad, Jardín de Niños Tipo de I Nivel 10x19.50m

En la Figura 28 se muestra el Centro Escolar Jardín de Niños Tipo de I Nivel de 10x19.50m modelado en el Staad Pro del que se procedió a realizar el Análisis. En la Figura 29 se detalla el resultado del análisis estructural que se tomó como base para el diseño.

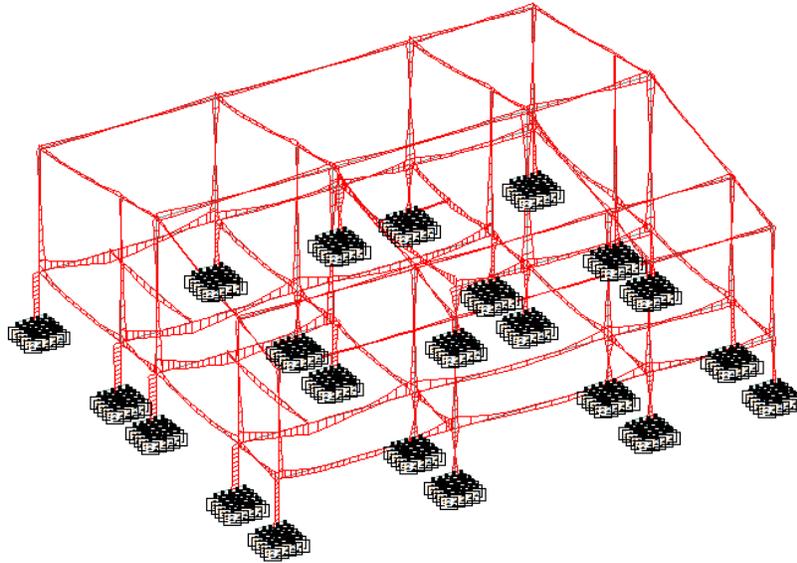
Figura 29. Diagrama de Momentos Vigas y Columnas Jardín de Niños Tipo de I Nivel 10x19.50m

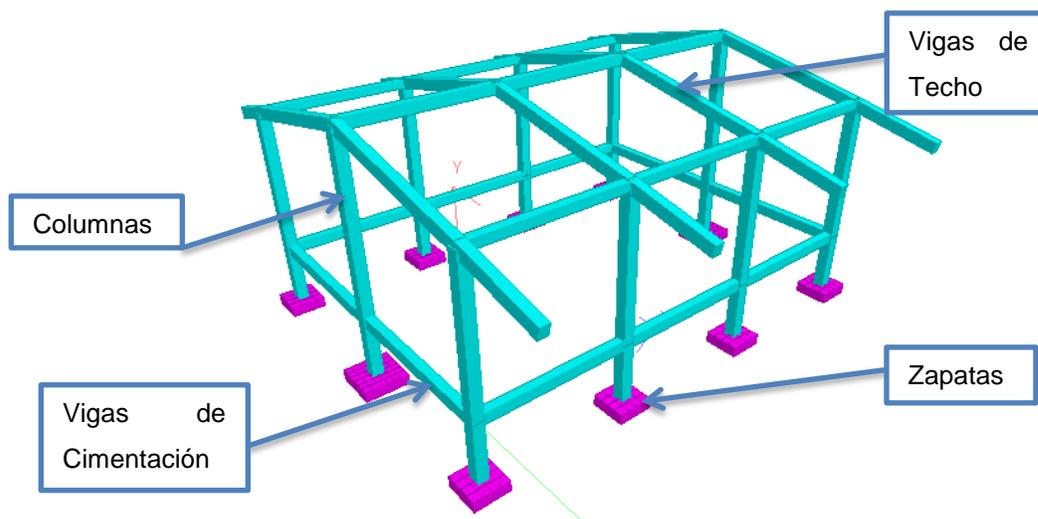
Figura 30. Modelo en Staad, Laboratorio Ciencias Naturales 8x10.50m

En la Figura 30 se muestra el Centro Escolar Laboratorio de Ciencias Naturales de I Nivel de 8x10.50m modelado en el Staad Pro del que se procedió a realizar el Análisis. En la Figura 31 se detalla el resultado del análisis estructural que se tomó como base para el diseño.

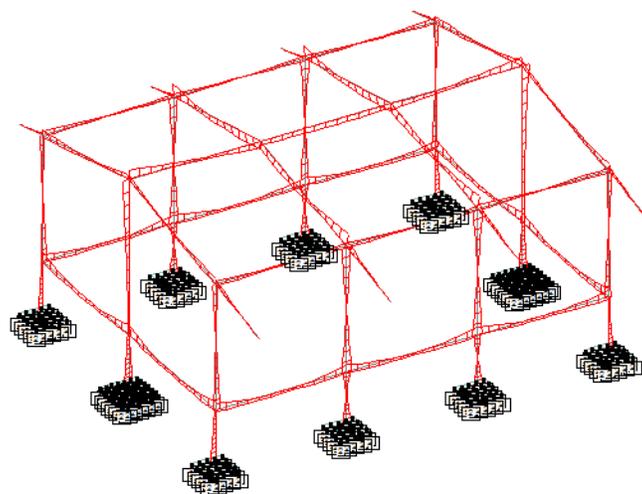
Figura 31. Diagrama de Momentos Vigas y Columnas Laboratorio Ciencias Naturales 8x10.50m

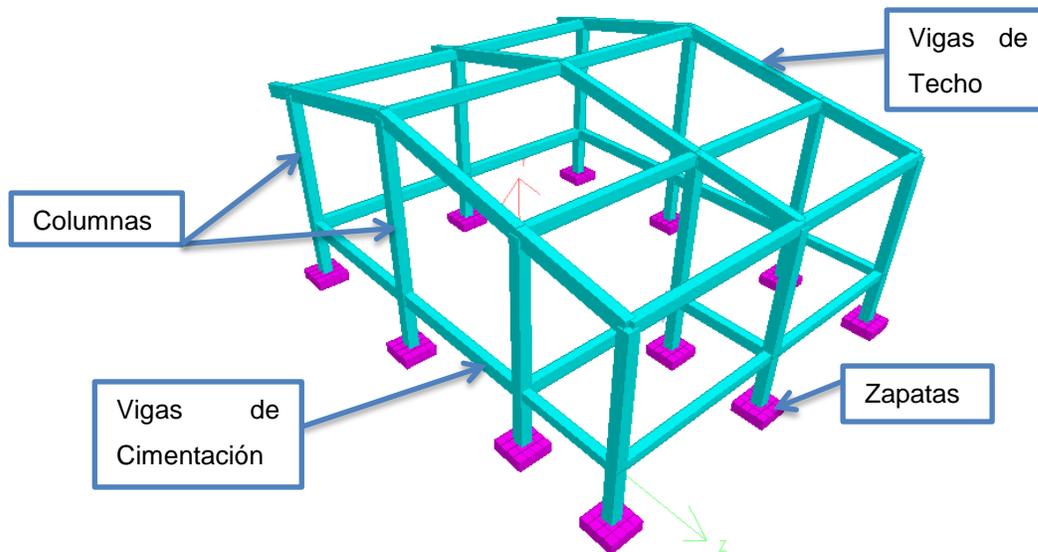
Figura 32. Modelo en Staad, Aula Tipo de I Nivel 9x8m

En la Figura 32 se muestra el Centro Escolar Aula Tipo de I Nivel de 9x8m modelado en el Staad Pro del que se procedió a realizar el Análisis. En la Figura 33 se detalla el resultado del análisis estructural que se tomó como base para el diseño.

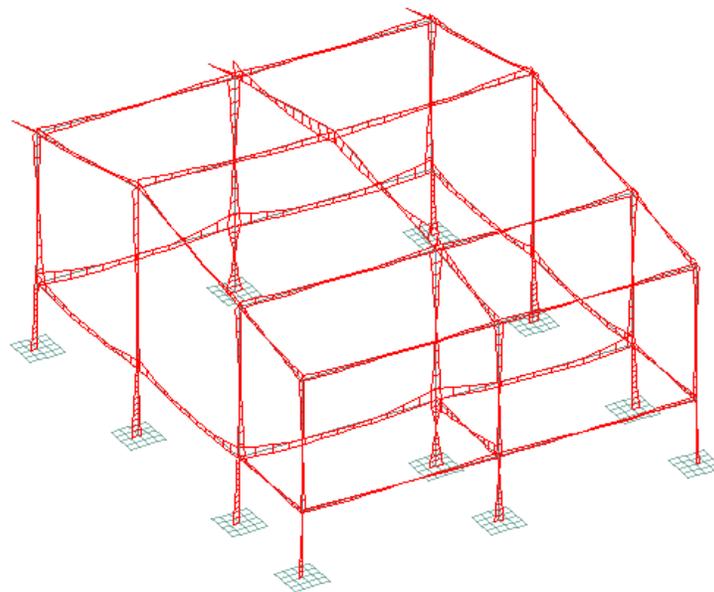
Figura 33. Diagrama de Momentos Vigas y Columnas Aula Tipo de I Nivel 9x8m.

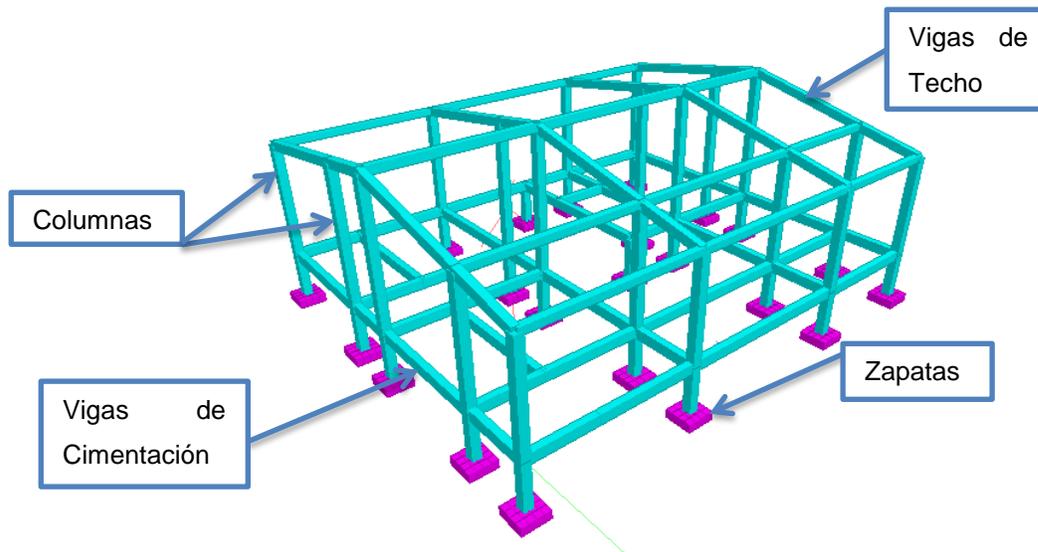
Figura 34. Modelo en Staad, CESAMO Tipo de I Nivel 12x14m

En la Figura 34 se muestra el Centro de Salud Tipo de 12x14m modelado en el Staad Pro del que se procedió a realizar el Análisis. En la Figura 35 se detalla el resultado del análisis estructural que se tomó como base para el diseño.

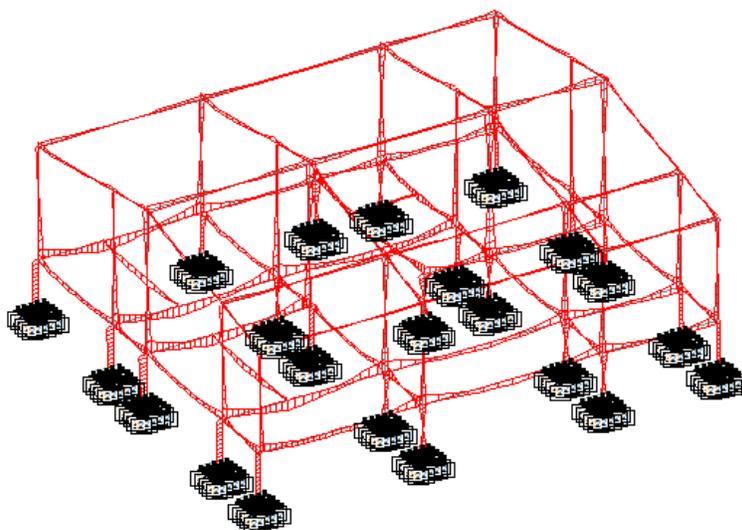
Figura 35. Diagrama de Momentos Vigas y Columnas CESAMO Tipo I Nivel 12X14m.

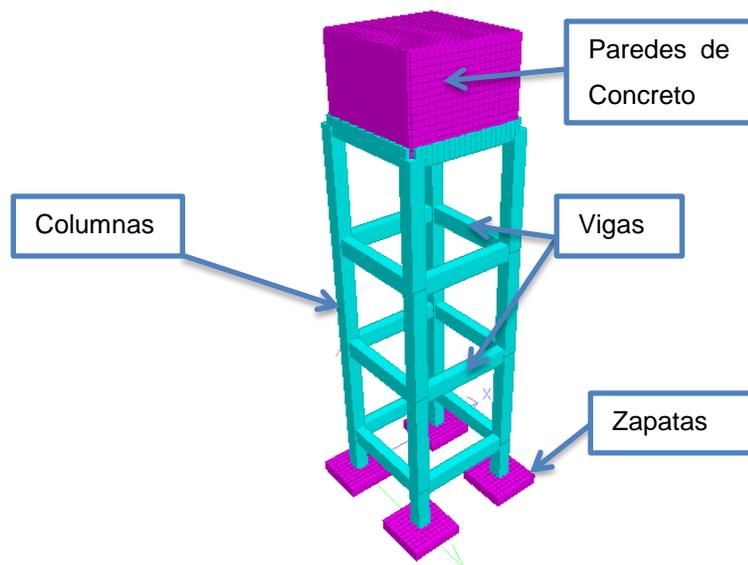
Figura 36. Modelo en Staad, Tanque Elevado 10,000 Galones

En la Figura 36 se muestra el modelo del Tanque elevado que se consideró para realizar el análisis de la estructura tomando como base el diseño existente del FHIS. En la Figura 37 se detalla el resultado del análisis estructural que se tomó para el diseño de la estructura.

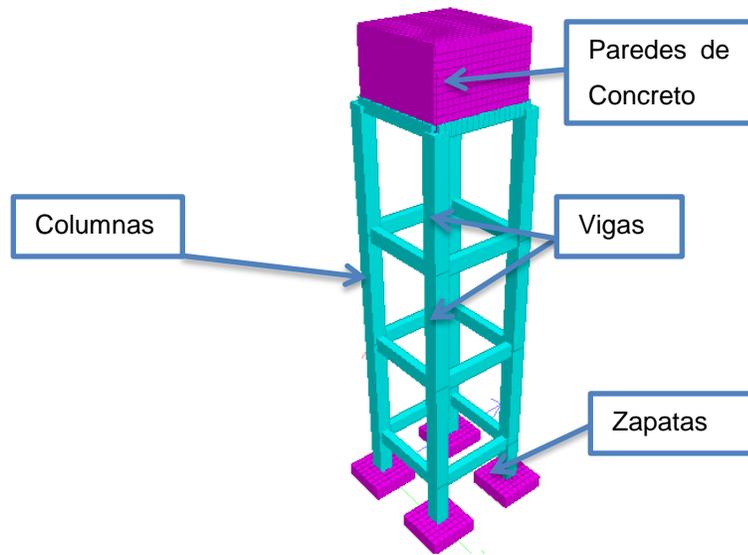
Figura 38. Modelo en Staad, Tanque Elevado 5,000 Galones

En la Figura 38 se muestra el modelo del tanque elevado de 5,000 galones que se consideró para realizar el análisis de la estructura tomando como base el diseño existente del FHIS. En la Figura 39 se detalla el resultado del análisis estructural (momentos de vigas y columnas), considerado para el diseño de la estructura, en el anexo 1 se puede observar el detalle completo de los planos terminados.
