TESIS DE POSTGRADO

DISEÑO SÍSMICO DE ESTRUCTURAS TIPO FHIS

**PREVIA INVESTIDURA AL TÍTULO DE
MASTER EN INGENIERÍA DE ESTRUCTURAS**

MAYO 2013

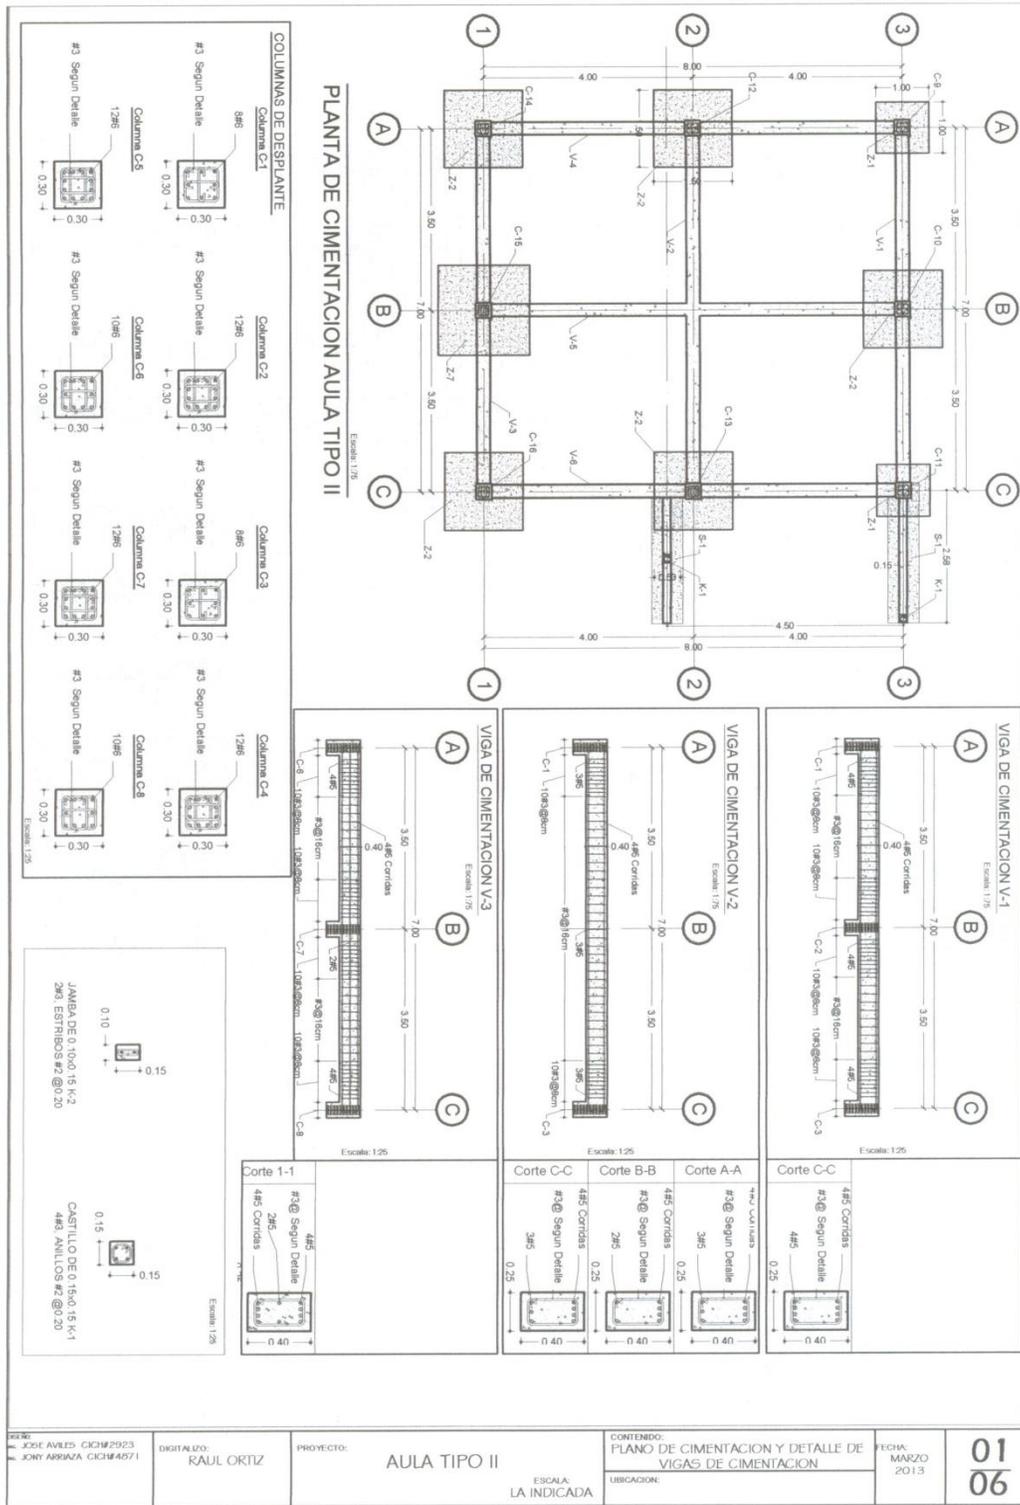
Figura 40. Plano de Cimentaciones Centro Escolar Aula Tipo II Niveles 7X8m

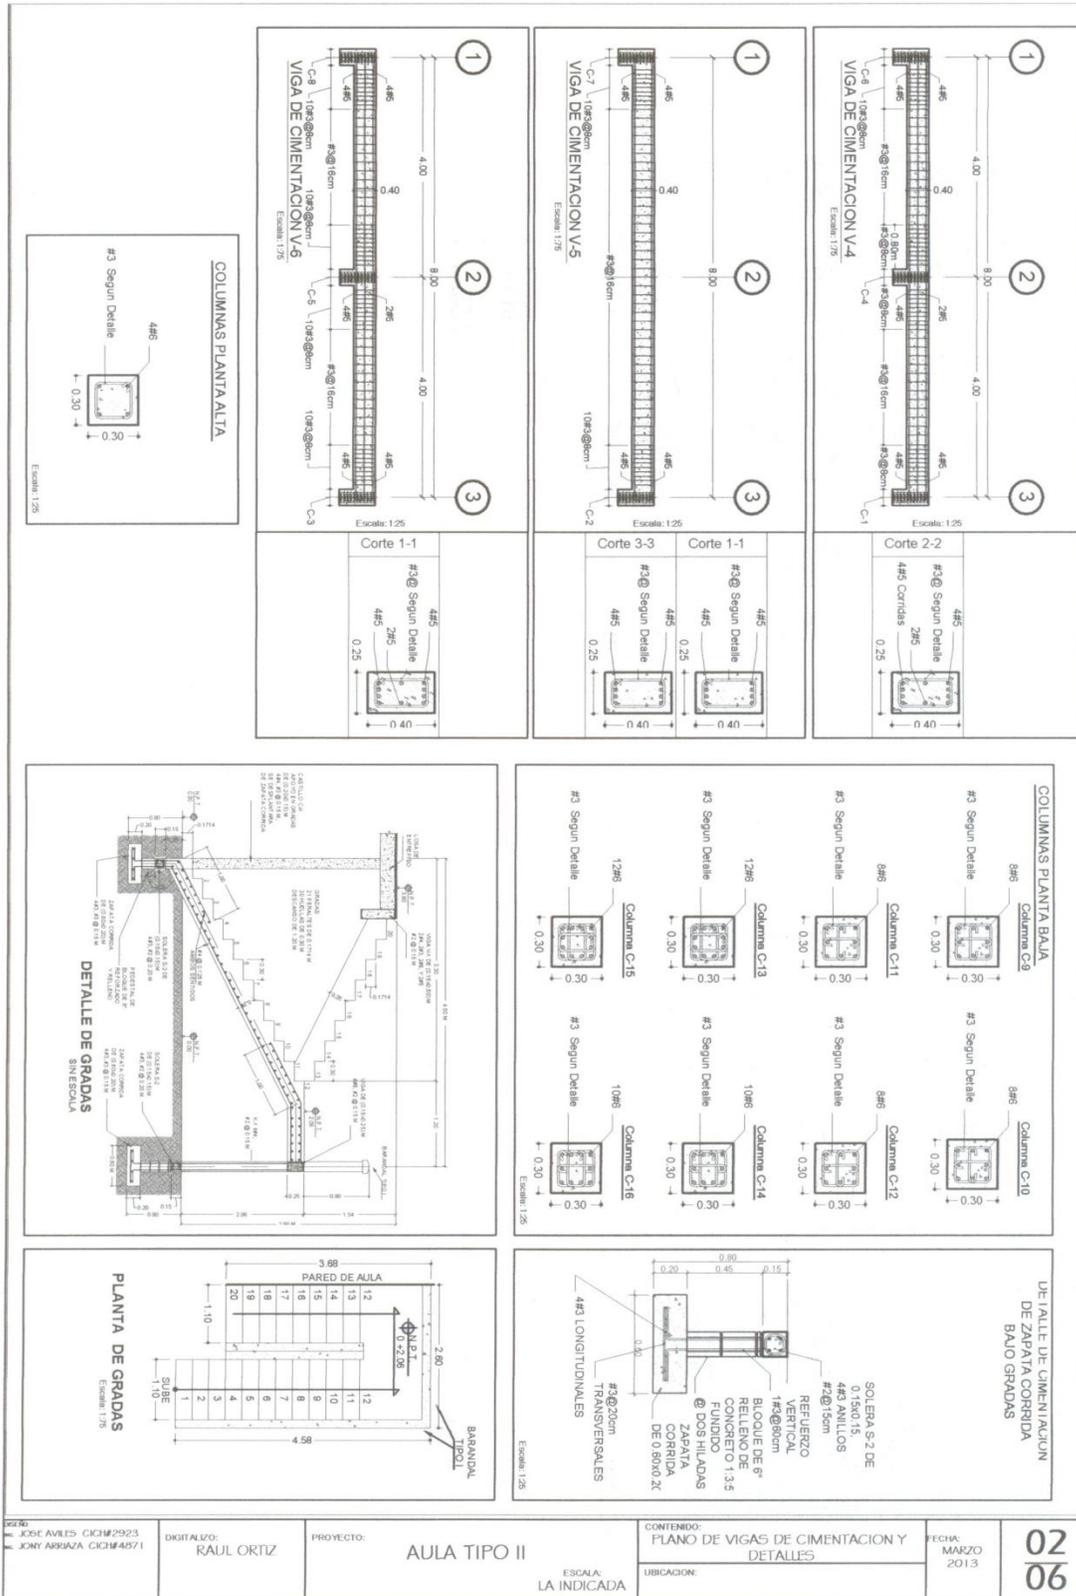
Figura 41. Plano de Cimentaciones Centro Escolar Aula Tipo II Niveles 7X8m

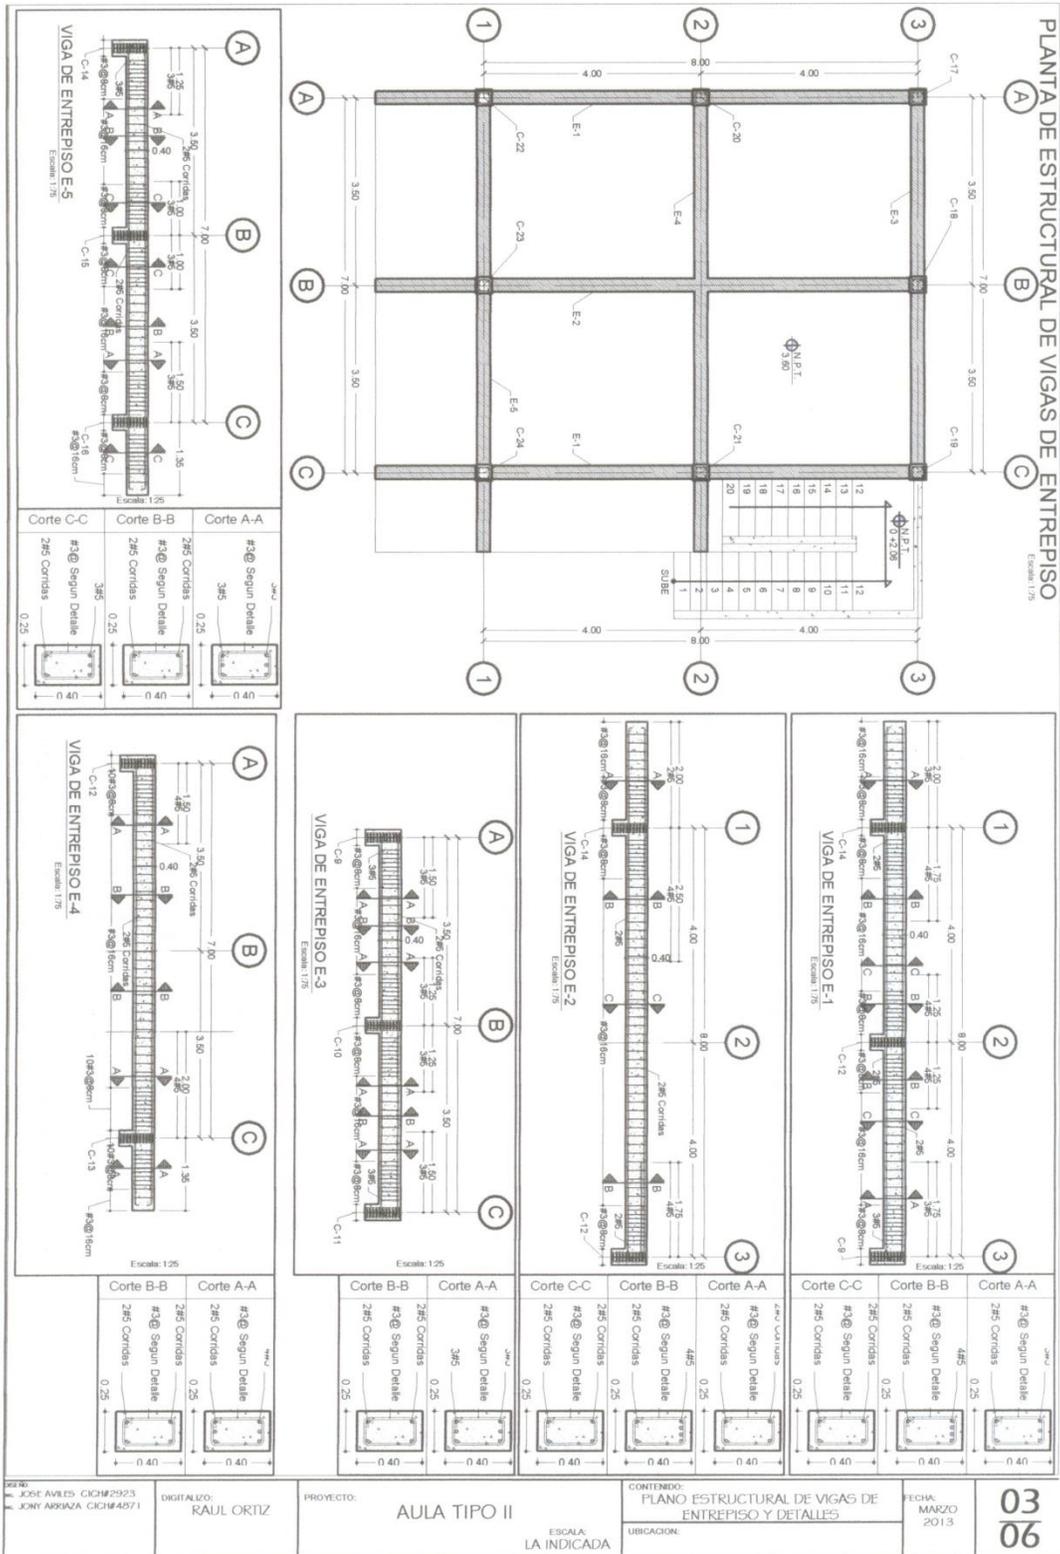
Figura 42. Plano de Estructural de Entrepiso Centro Escolar Aula Tipo II Niveles 7X8m

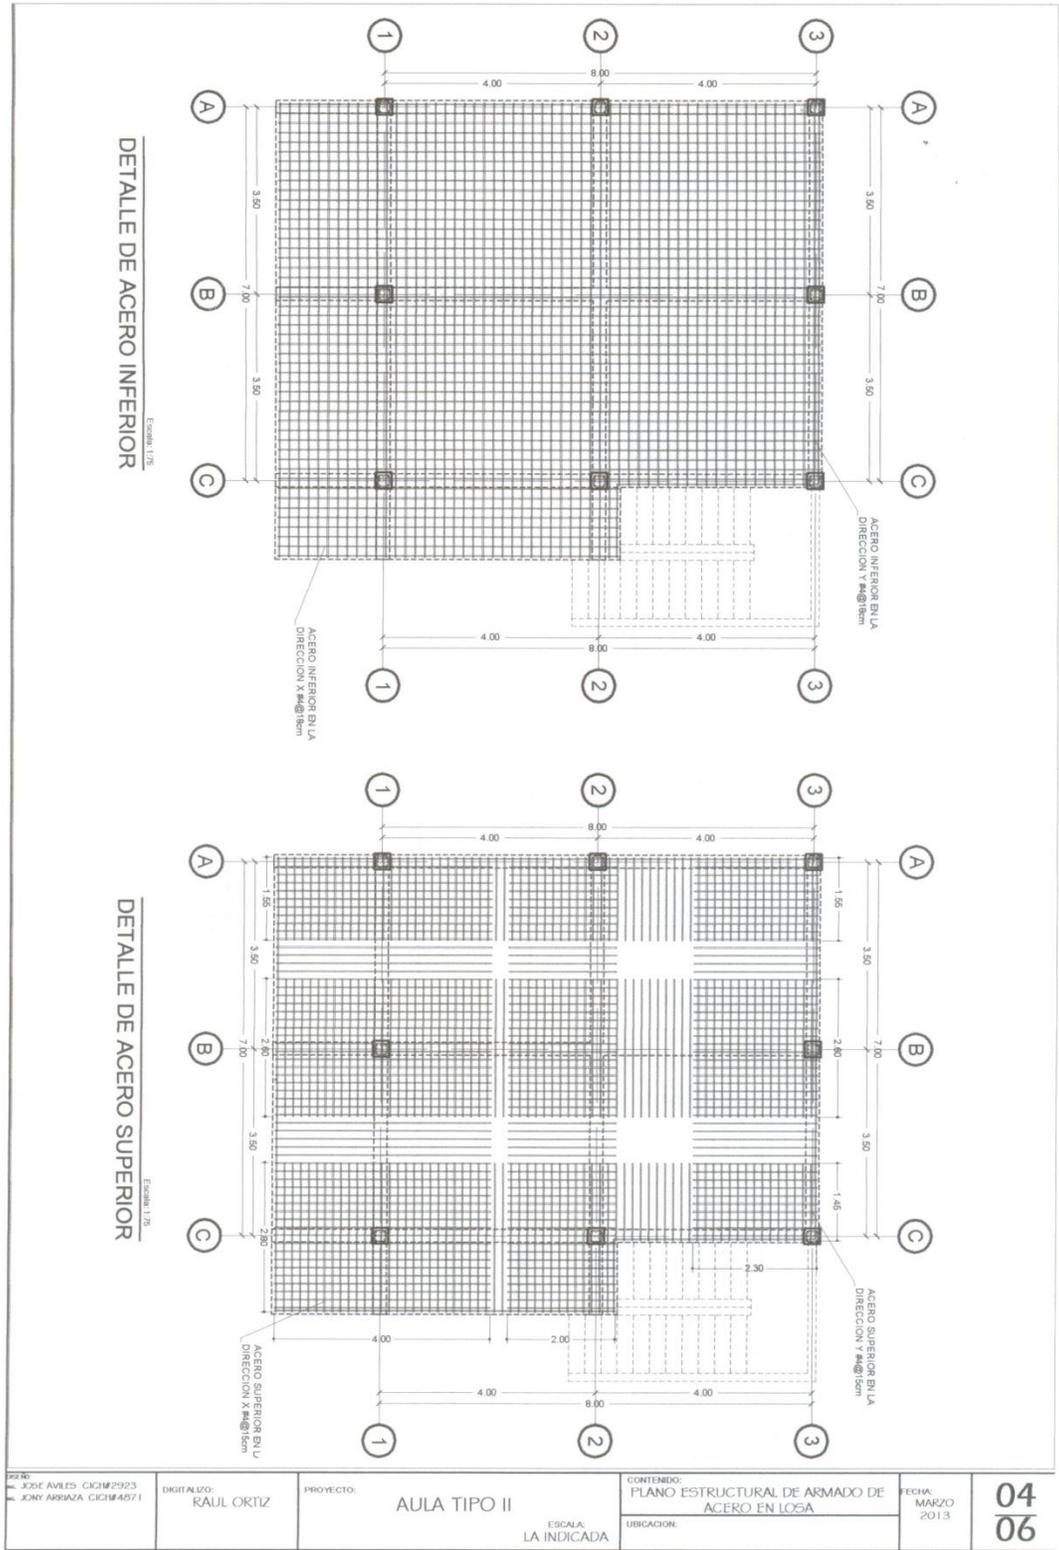
Figura 43. Plano Estructural de Entrepiso Centro Escolar Aula Tipo II Niveles 7X8m.

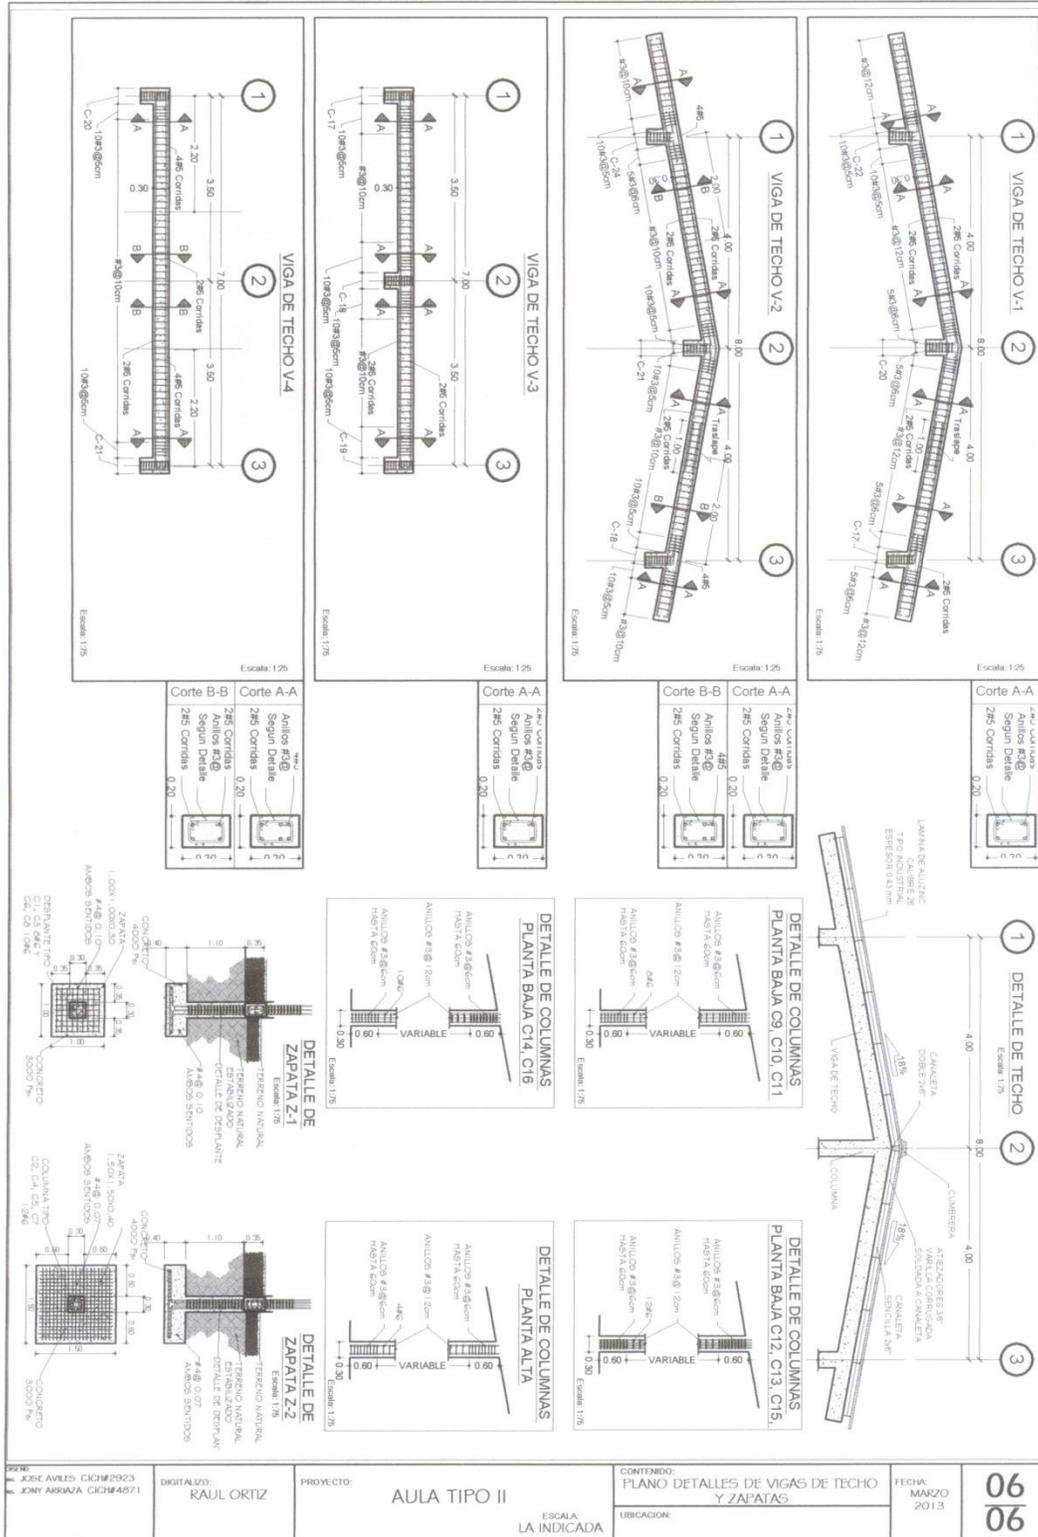
Figura 45. Plano de Estructural de Techo Centro Escolar Aula Tipo II Niveles 7X8m.

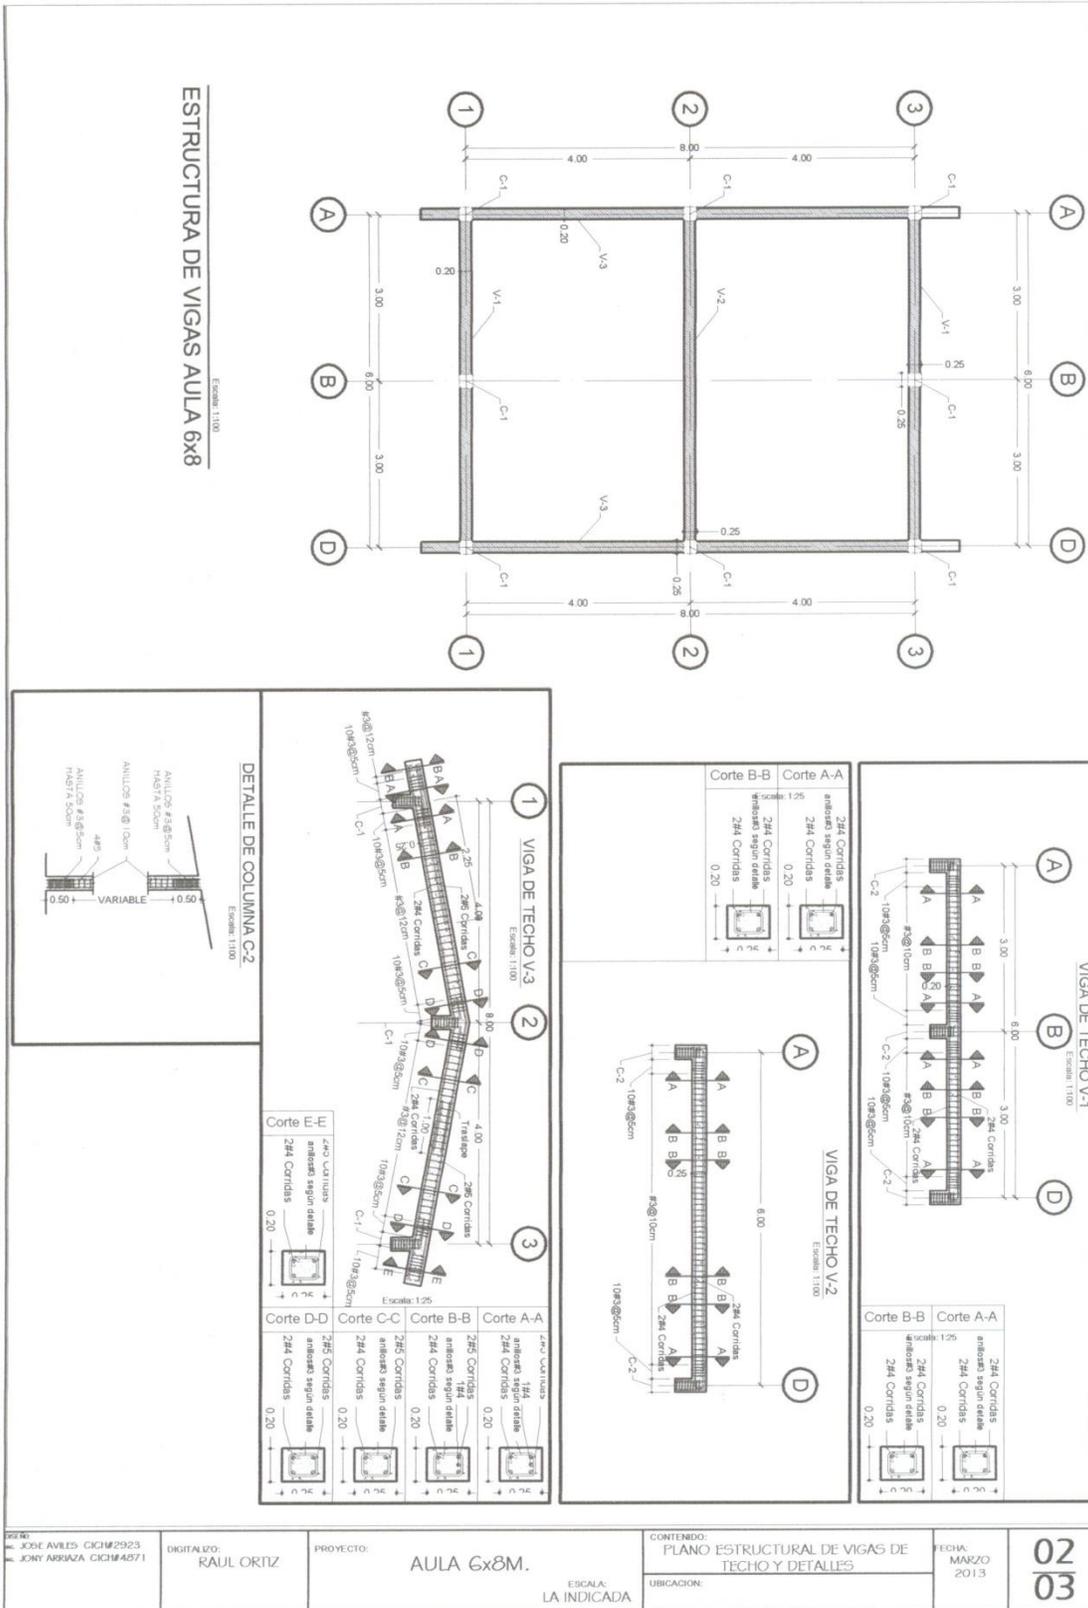
Figura 47. Plano Estructural de Techo Centro Escolar Aula Tipo I Nivel 6X8m.

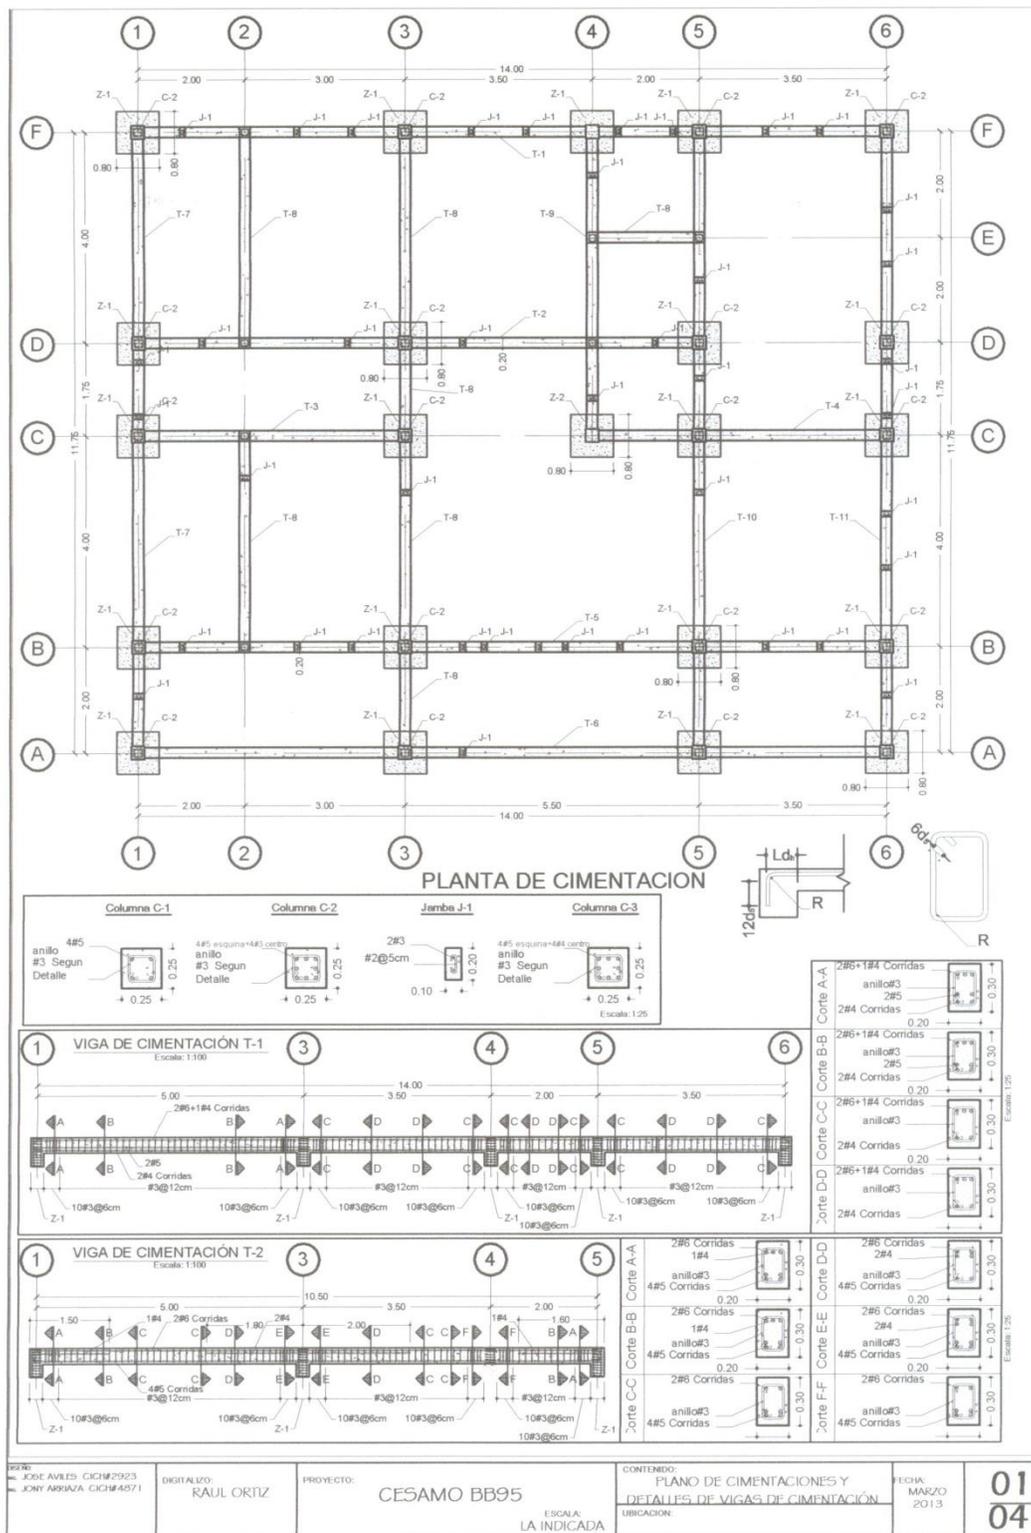
Figura 49. Plano Estructural de Cimentación CESAMO Tipo I Nivel 12X14m.

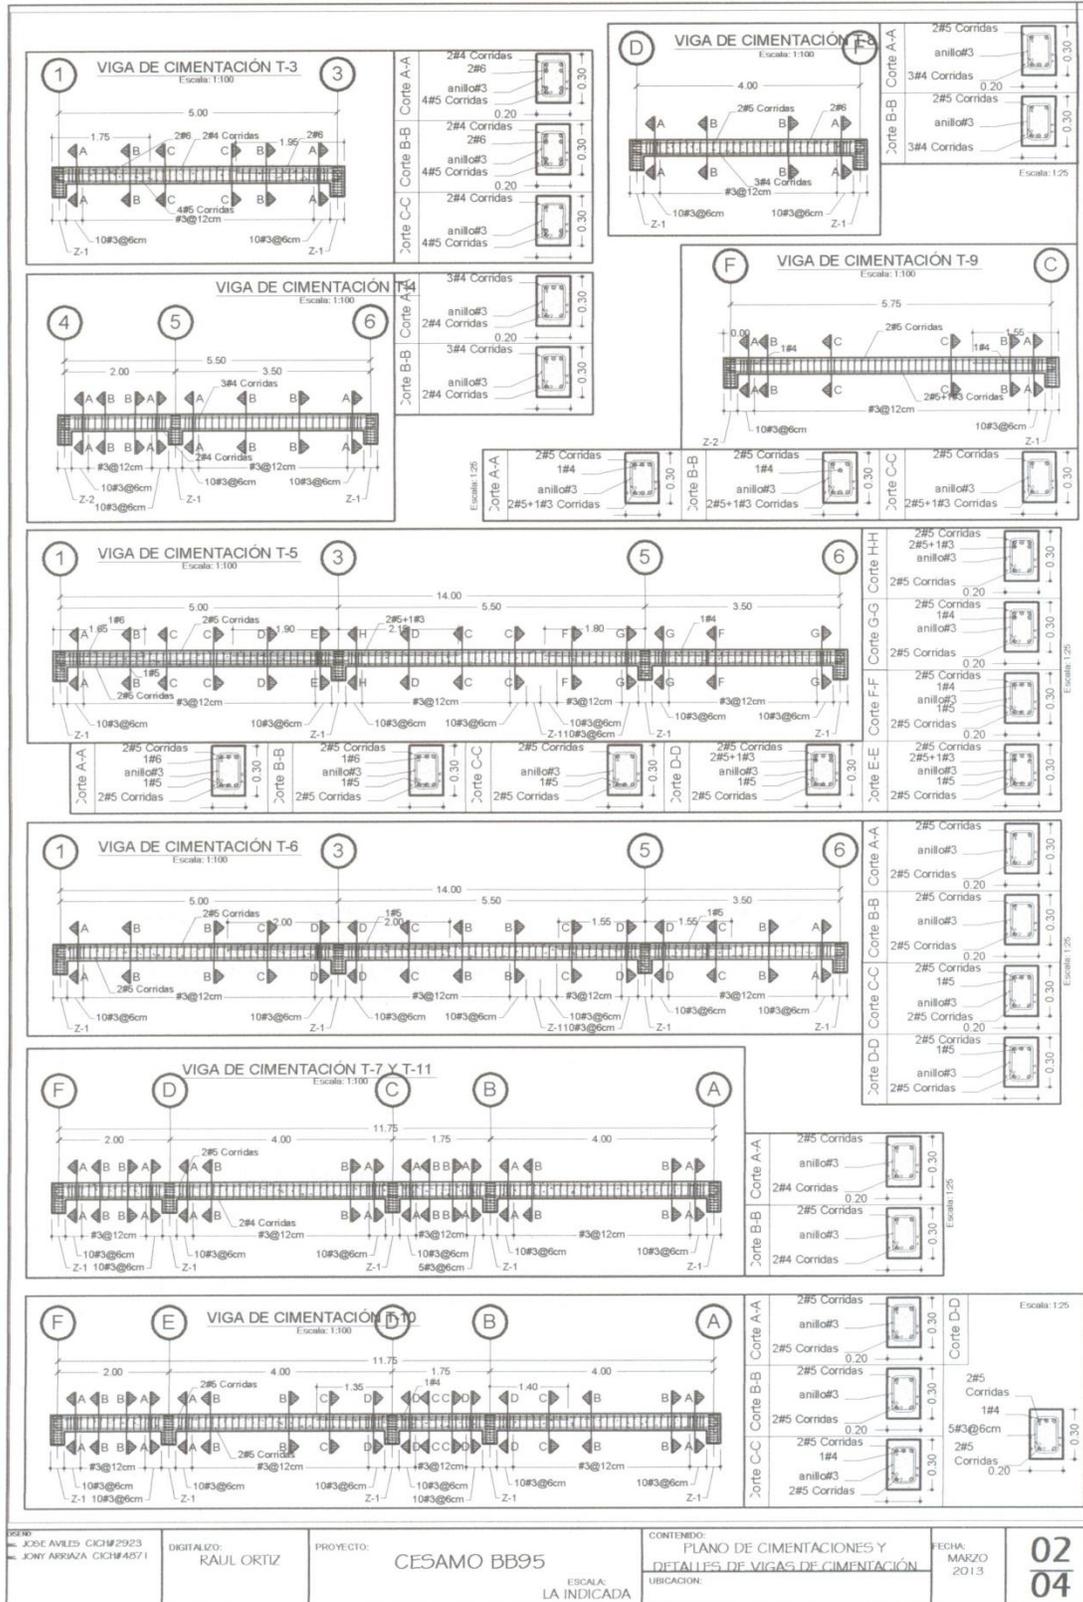
Figura 50. Plano Estructural de Cimentación CESAMO Tipo I Nivel 12X14m

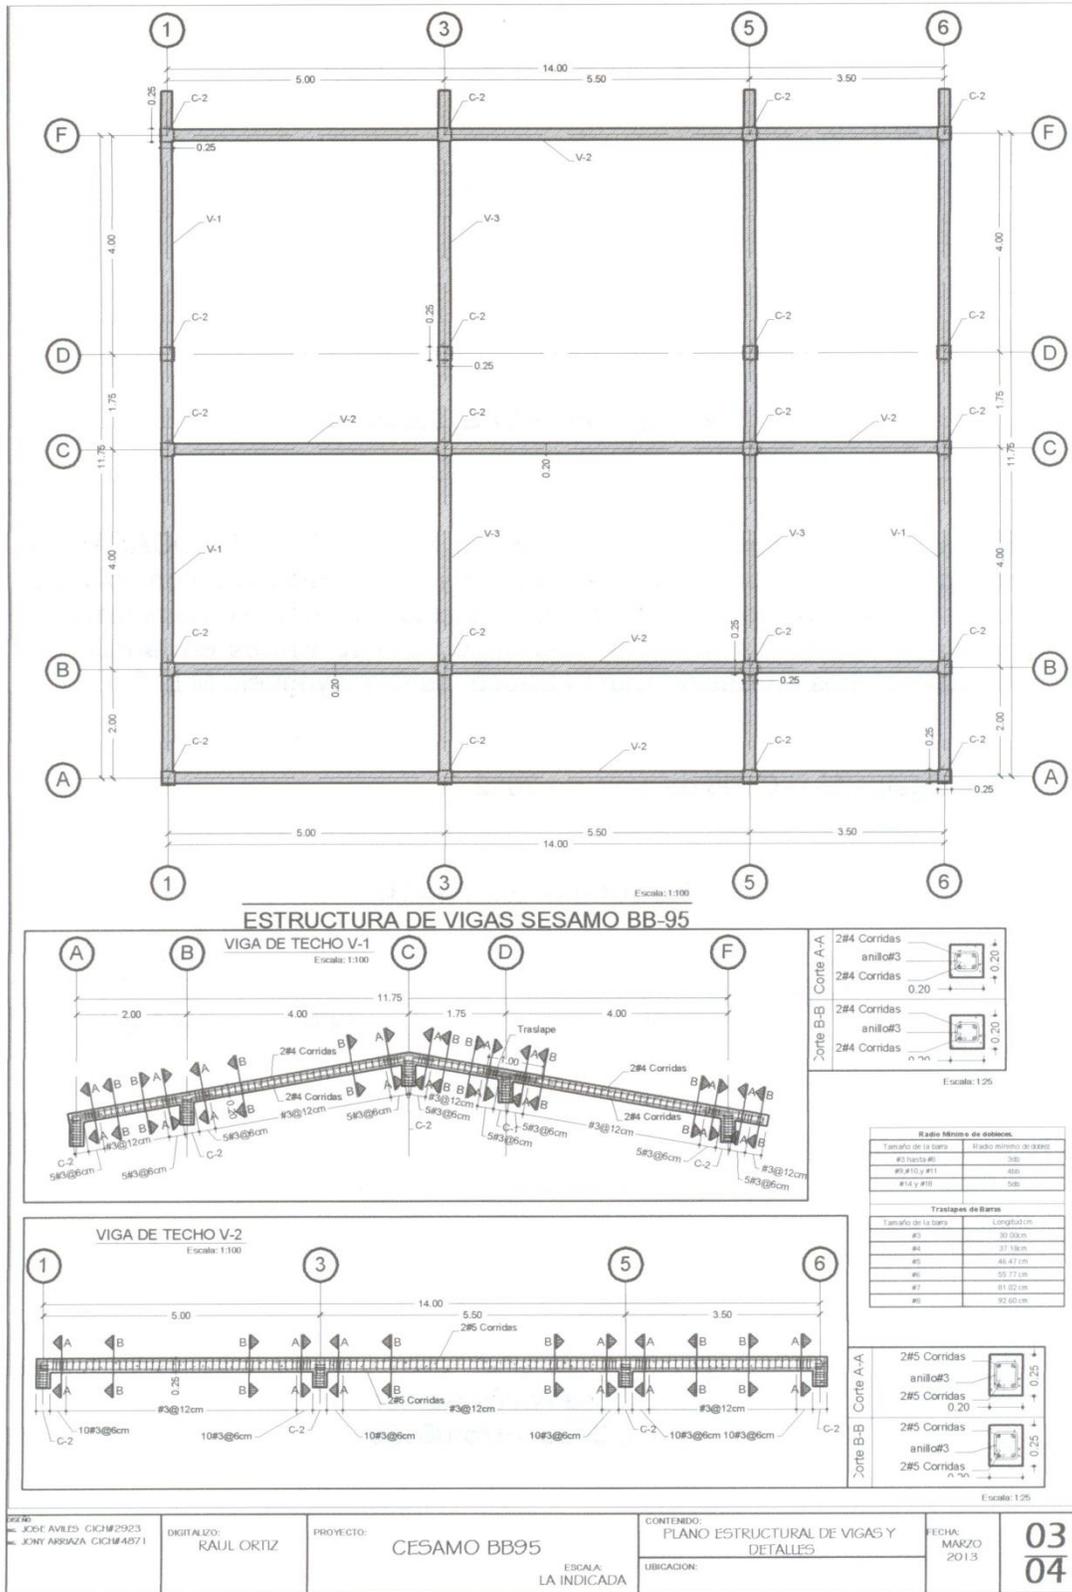
Figura 51. Plano Estructural de Techo CESAMO Tipo I Nivel 12X14m

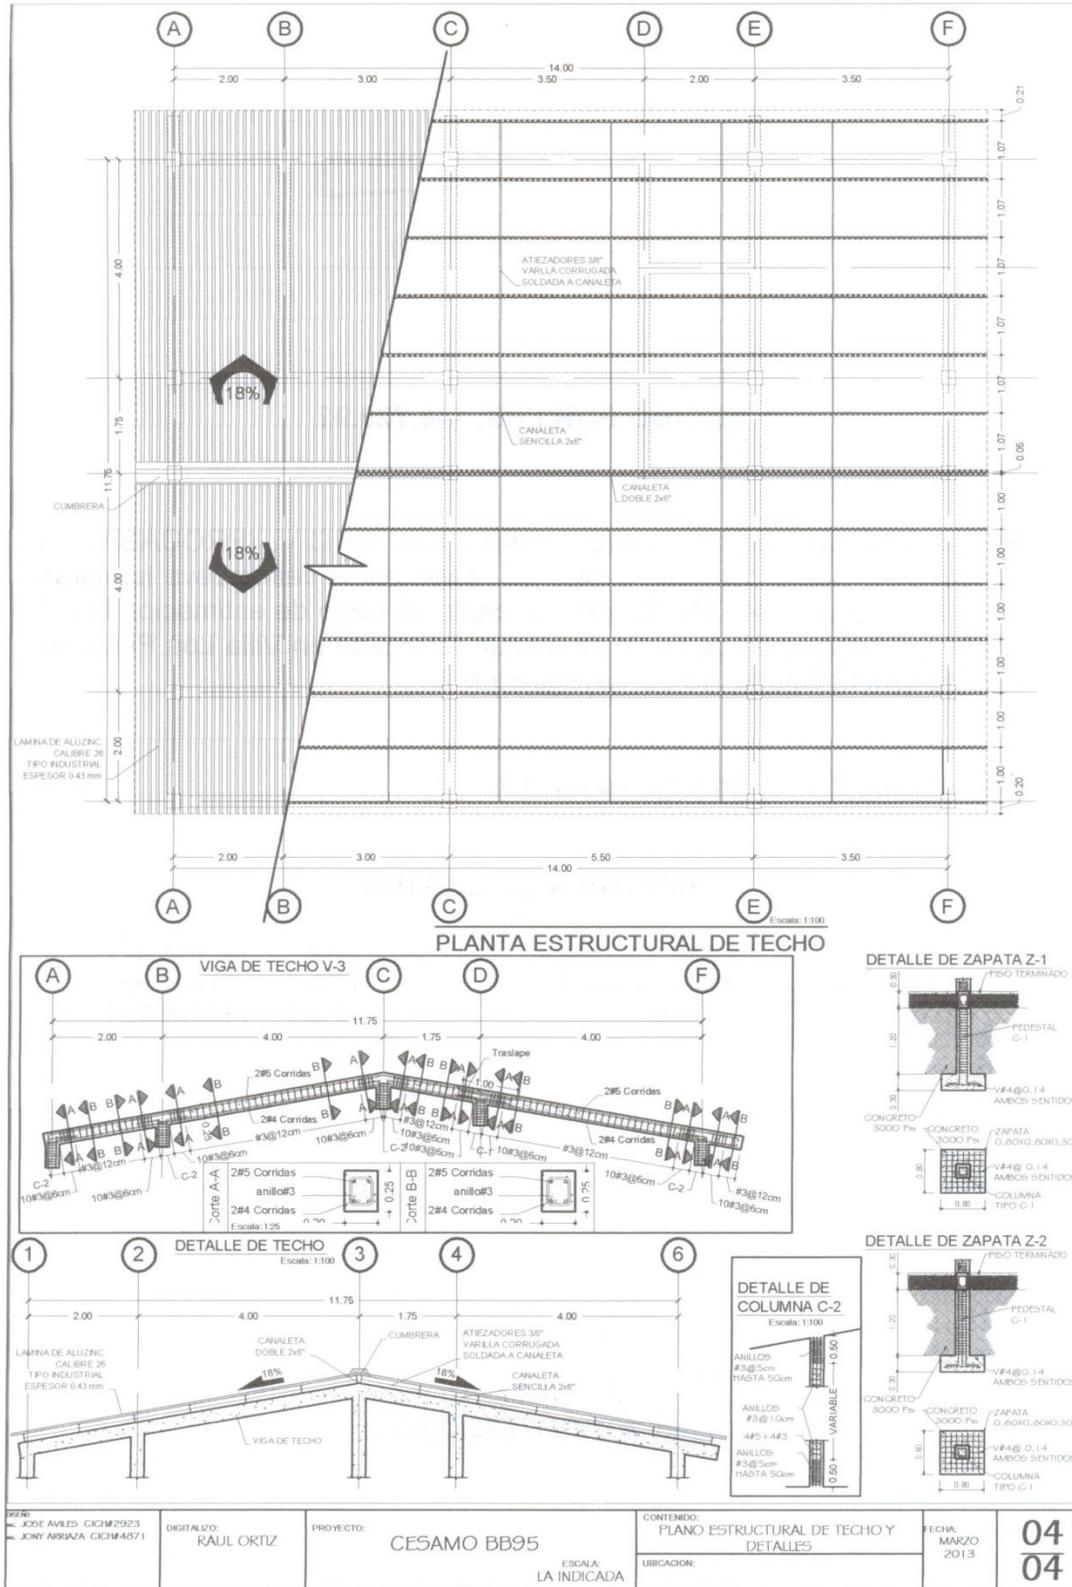
Figura 52. Plano Estructural de Techo CESAMO Tipo I Nivel 12X14m

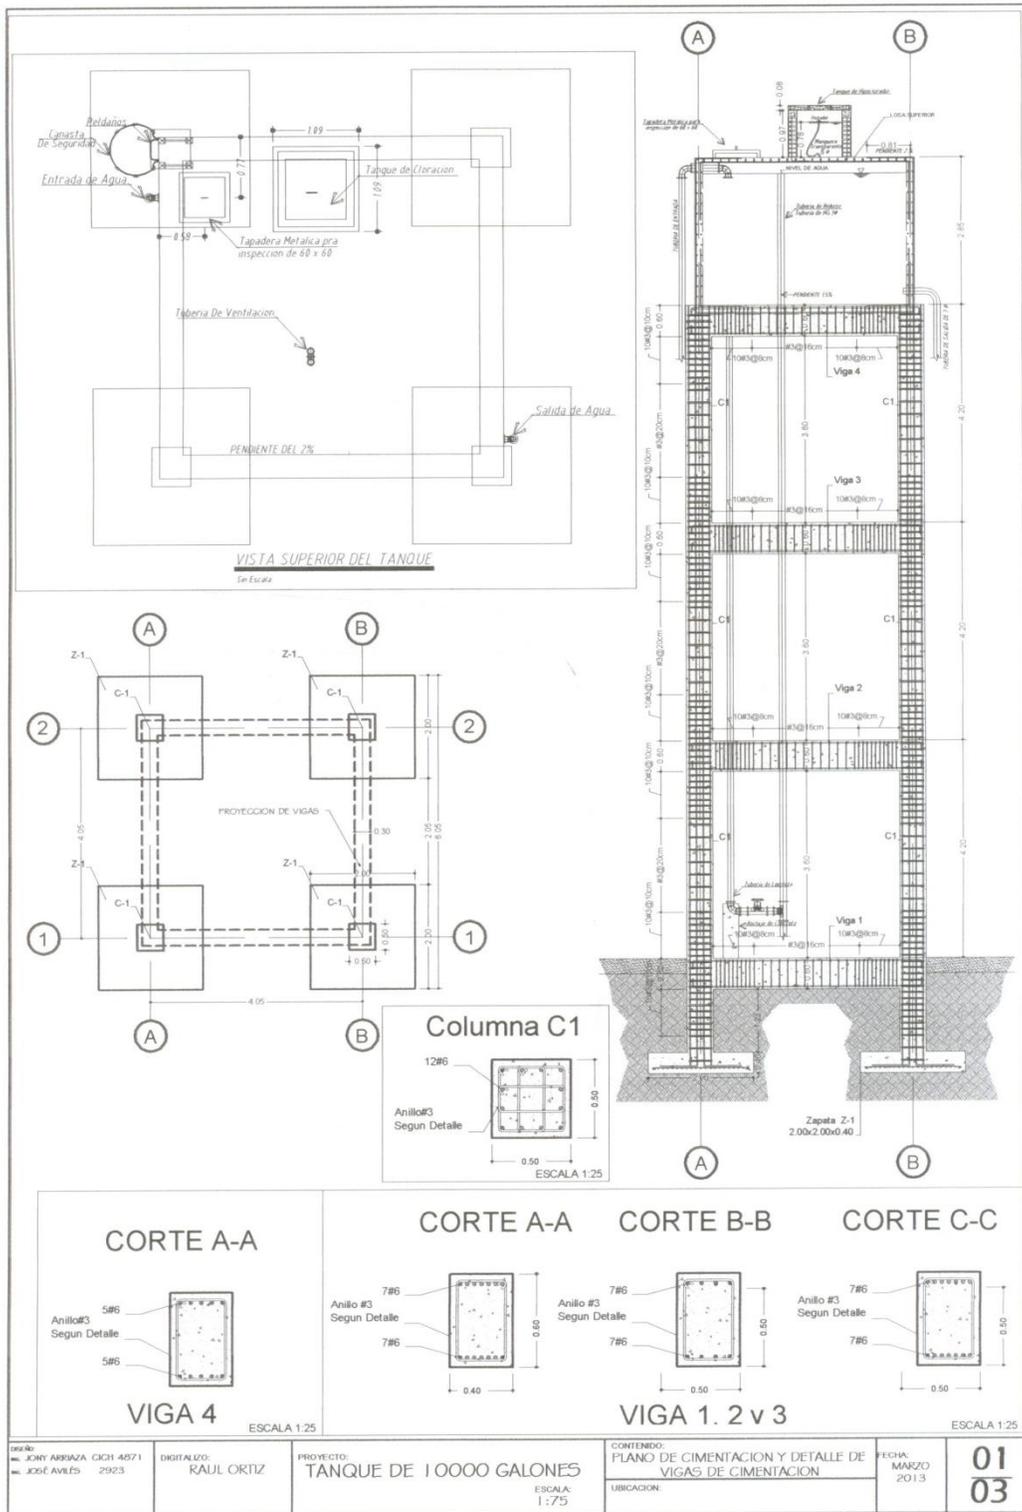
Figura 53. Plano Estructural de Cimentación Tanque 10,000 Galones.

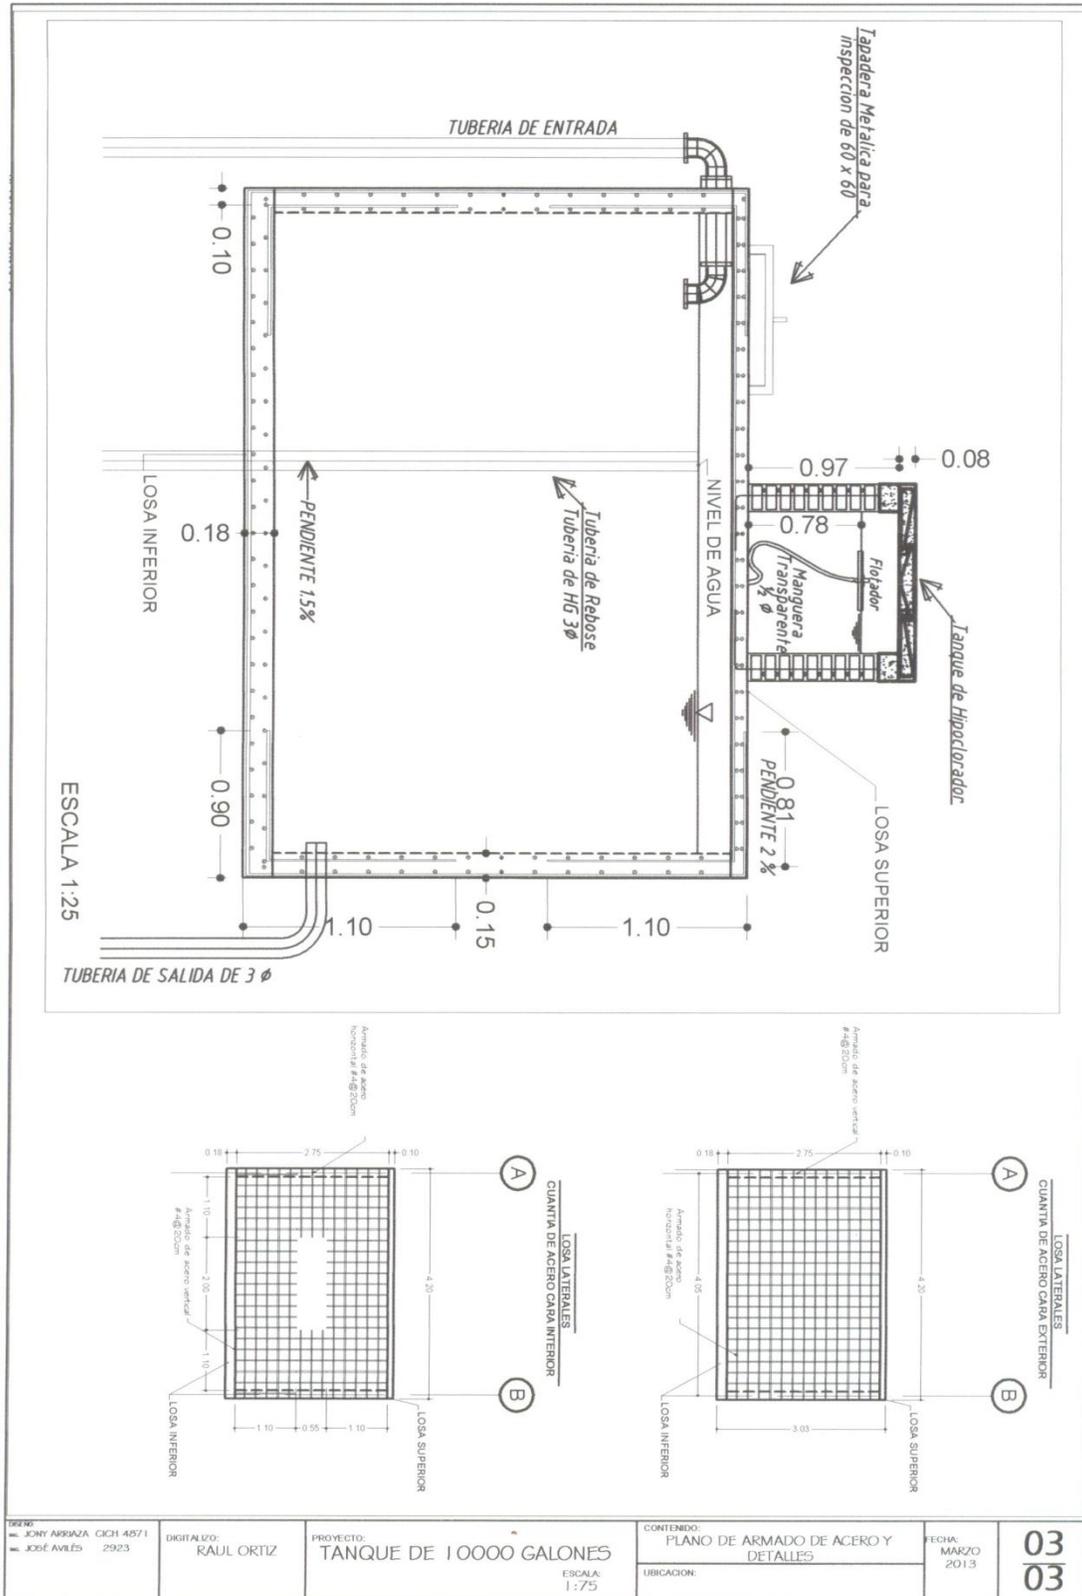
Figura 55. Plano Estructural Tanque 10,000 Galones.

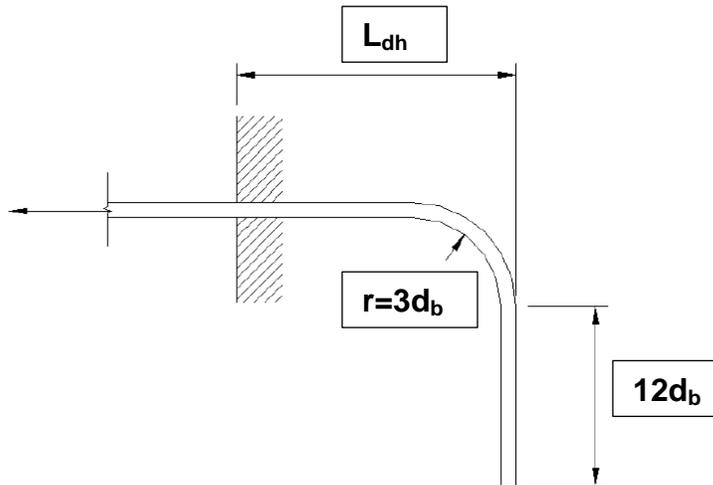
Figura 56. Gancho estándar de 90°. (Torre J. E., Manual de Comportamiento de Concreto, 2010).

En la Figura 56 puede observarse los requerimientos mínimos para el desarrollo de un gancho estándar de 90° según lo contempla el CHOC-08.

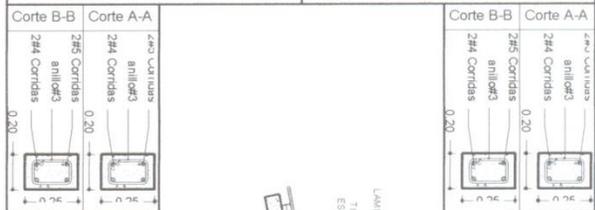
DETALLES DE TECHO, COLUMNAS Y ZAPATAS

Malla Mínima de columna	
Tamaño del lastra	300
# de barras	200
Tramado de Bases	
Tamaño del lastra	300x300
# de barras	37
# de barras	42
# de barras	52
# de barras	52
