UNIVERSIDAD TECNOLÓGICA CENTROAMERICANA

PROYECTO FASE II PRÁCTICA PROFESIONAL

PREDICTIVE MONITORING SYSTEM (PMS)

INGENIERO EN MECATRÓNICA

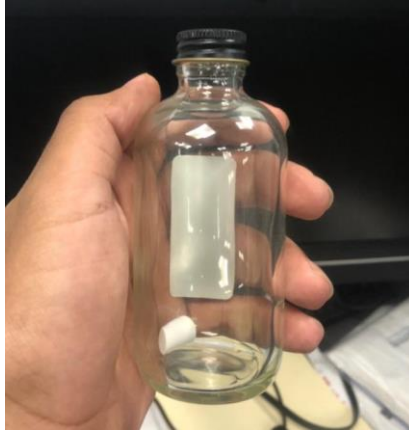
Ilustración 12. Presentación 100 ml

Muestra 2 (ilustración 12) para el análisis de humedad del aceite, la cual es realizada bajo la norma ASTM D1533 que establece que una lectura de laboratorio mediante la titulación coulombimétrica de Karl Fischer conocido por su alto grado de sensibilidad (ASTM, 2020).

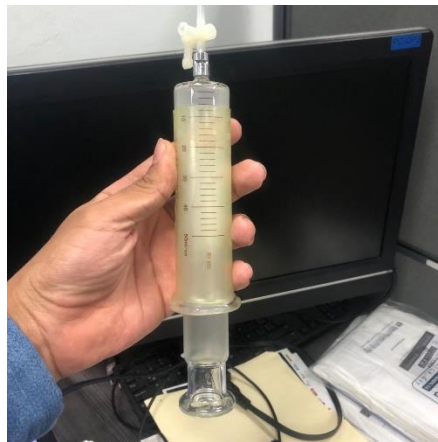
Ilustración 13. Presentación de jeringa 50 ml

Muestra 3 en jeringa para el análisis cromatografía de gases disueltos, ejecutada bajo la norma ASTM 3612 que establece las 3 pruebas de laboratorio realizadas con esta muestra de aceite dieléctrico como ser la medición de gases disueltos en el aceite, la viscosidad y la identificación de los gases extraídos (ASTM, 2017c). En la ilustración 13 se observa la jeringa utilizada para realizar esta prueba.

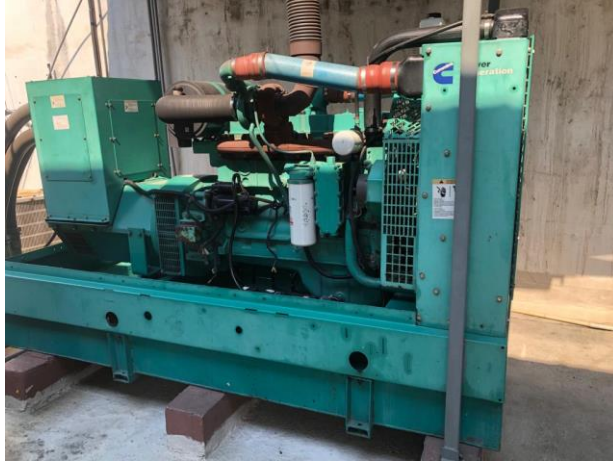
Ilustración 14. Generador

- Colocar protección en la parte inferior de la válvula de extracción y así evitar derrames de liquido en la zona de trabajo.
- Desenergizar una fase del transformador para activar el generador (Ilustración 14).

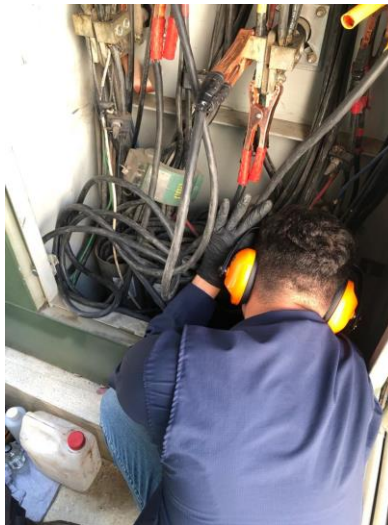
Ilustración 15. Pruebas en transformador utilizando equipo de seguridad

- Hacer pruebas correspondientes en el transformador para asegurarse que no hay cargas almacenadas (Ilustración 15).

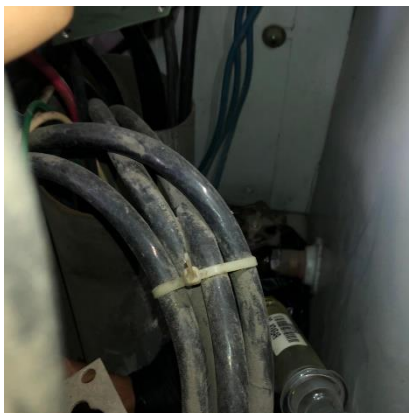
Ilustración 16. Extracción de válvula principal

- Extraer el aceite dieléctrico de la válvula principal del transformador con el extractor mostrado en la ilustración 13 y posteriormente desechar esta muestra ya que podría contener impurezas de la válvula de purga. En la ilustración 16 se muestra la fase de extracción.

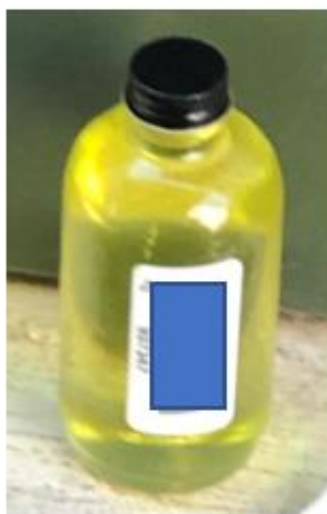
Ilustración 17. Muestra 2 con aceite dieléctrico

- Realizar nuevamente el proceso de extracción y colocarlo en el deposito de la muestra 2 mostrado en la ilustración 12. En la ilustración 17 se observa la muestra extraída de aceite contenido en el deposito de 100 ml.

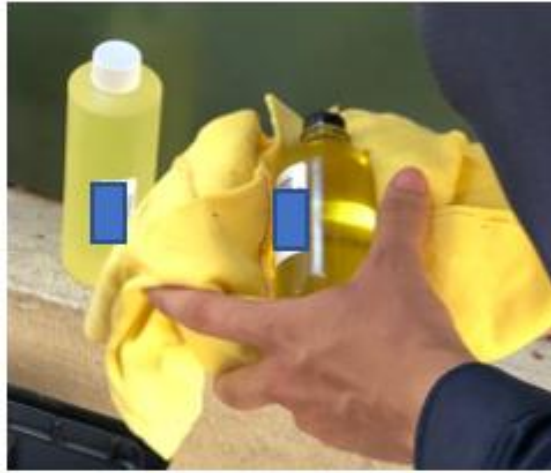
Ilustración 18. Muestras

- Realizar nuevamente el proceso y colocarlo en el segundo depósito de almacenamiento tal y como se observa en la ilustración 18.

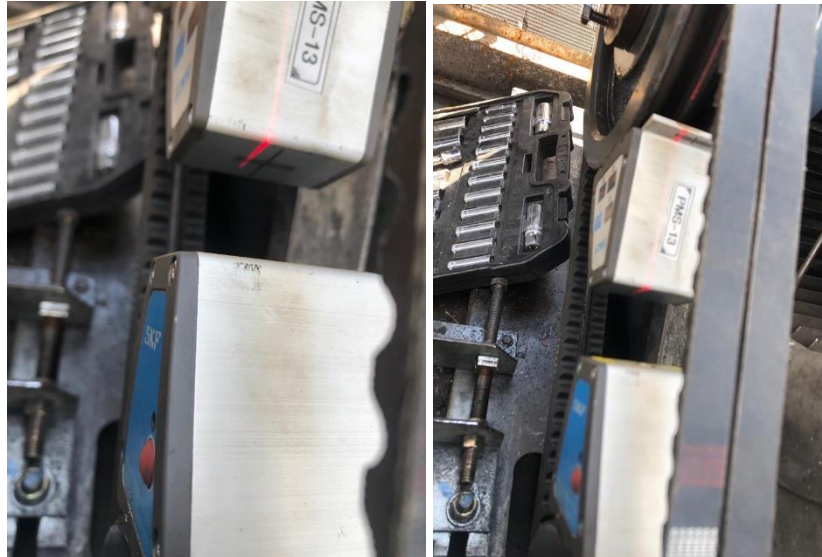
Ilustración 20. Desalineamiento presentado

- Apagar el motor, caja de engranajes o dispositivo que se alineará
- Colocarse el equipo de seguridad (guantes, gafas, protector auditivo)
- Instalar el equipo en las ranuras tanto de la polea principal como de la secundaria y encender el láser. En la ilustración tal 20 se observa el desalineamiento que presentaba el motor

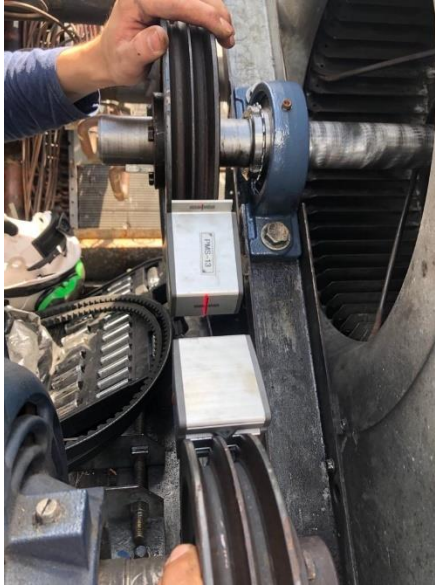
Ilustración 21. Alineamiento de poleas

- Retirar el equipo y desmontar las bandas de las poleas del motor
- Corregir el desalineamiento, el desalineamiento se corrige colocando nuevamente el equipo y posteriormente golpeando las poleas hasta que el láser ingrese al rango establecido de 0-3 mm
- Retirar el equipo SKF y realizar el montaje de las bandas nuevamente
- Colocar el equipo SKF para observar el comportamiento ya con las bandas instaladas, en la ilustración 21 se observa el motor y su sistema banda-polea completamente alineado.

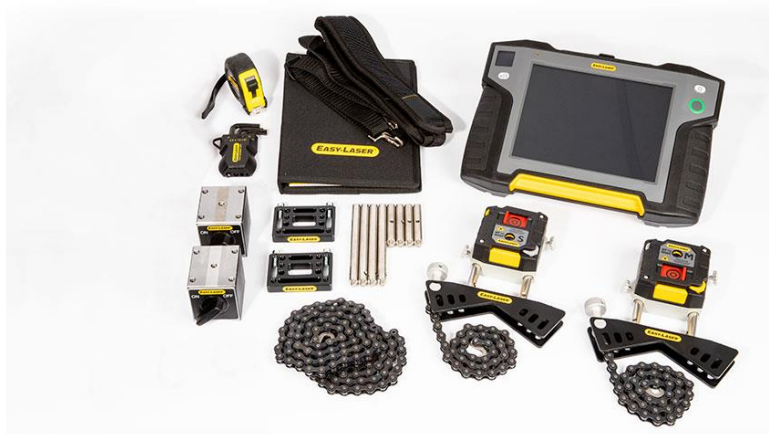
Ilustración 22. Equipo Easy Laser para alineamiento láser en ejes

Recibir una capacitación previa en el uso del equipo Easy Laser y repaso en metrología por el uso de galgas graduadas. El equipo Easy Laser facilita visualizar el desalineamiento vertical y horizontal de ejes, así mismo brinda específicamente el dato de en que ancla del motor o caja de engranajes colocar galgas para corregir cualquier tipo de deslizamiento. En la ilustración 22 se observa el equipo utilizado para realizar este procedimiento.

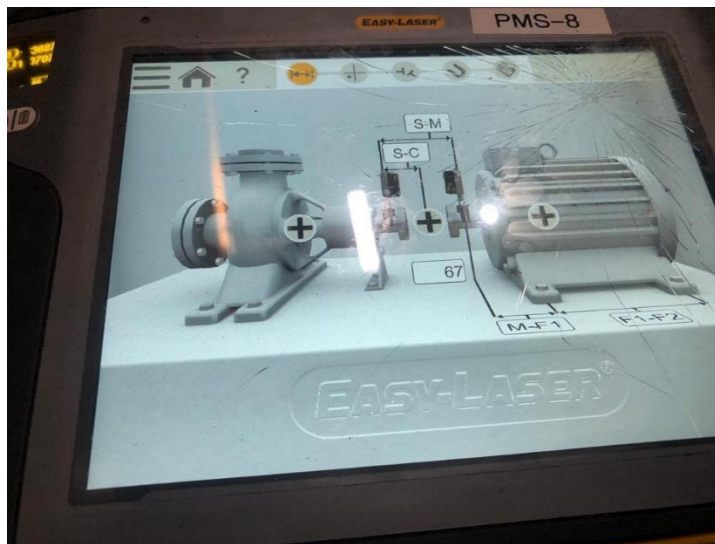
Ilustración 24. Datos del sistema

- Leer la ficha técnica del motor y colocar en la Tablet las RPM del motor, la distancia entre centros del Easy Laser, la distancia S-M, S-C y M-F1 que se muestran en la ilustración 24.

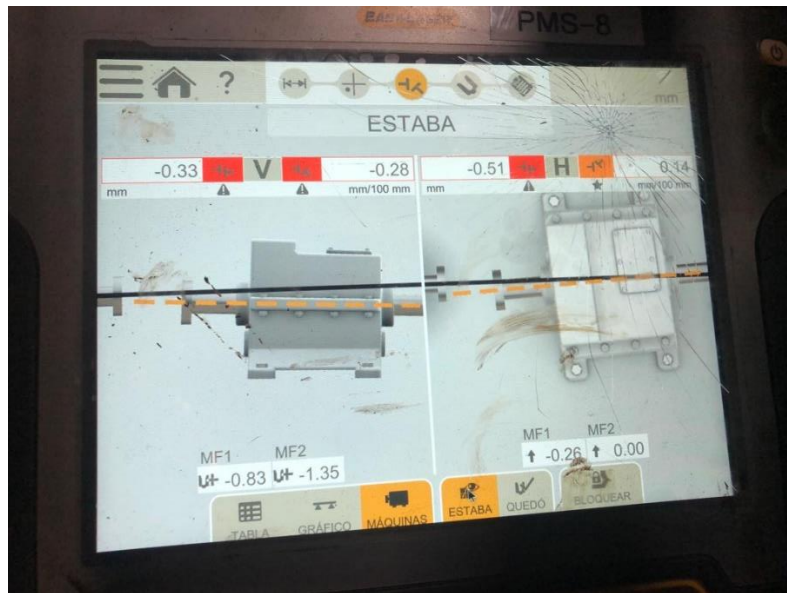
Ilustración 25. Alineamiento vertical y horizontal

- Una vez ya colocados los datos de medición se observan las condiciones de alineamiento de los ejes tanto en posición vertical y horizontal. En la ilustración 25 se muestra en la Tablet el alineamiento del motor, la parte izquierda es el alineamiento vertical y la derecha

corresponde al alineamiento horizontal, en ambos casos esta desfasado de su línea de tolerancia.

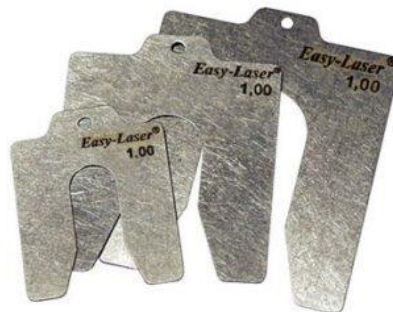
Ilustración 26. Galgas calibradas utilizadas en alineamiento láser de ejes

- Ya realizada la vista de alineamiento, se procede a ejecutar un diagnostico para evaluar que pierna del motor necesita galgas o cual esta sobrecargada de galgas que hacen que el sistema esté desalineado (ilustración 27). En la ilustración 26 se observan las galgas y su calibración en mm.

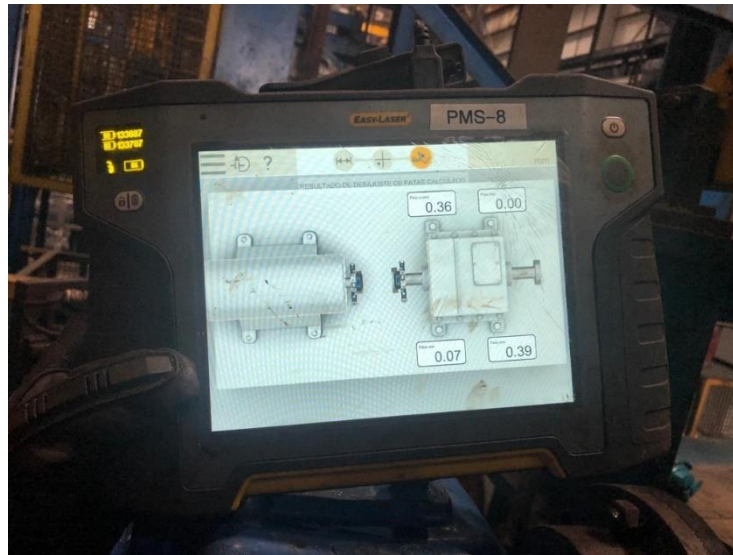
Ilustración 27. Análisis de "pierna coja"

- Una vez ya obtenido el análisis se observa que en una de las piernas se requiere una galga de 0.36 mm, 0mm, 0.07mm y 0.39 mm por lo que se desatornillan las piernas y se colocan las galgas que el sistema solicita
- Ya instaladas las galgas, se realiza nuevamente el análisis de pierna coja para obtener nuevos parámetros que dictaminen el alineamiento, en la ilustración 28 se observa el comportamiento ya instaladas las galgas que el sistema solicita.

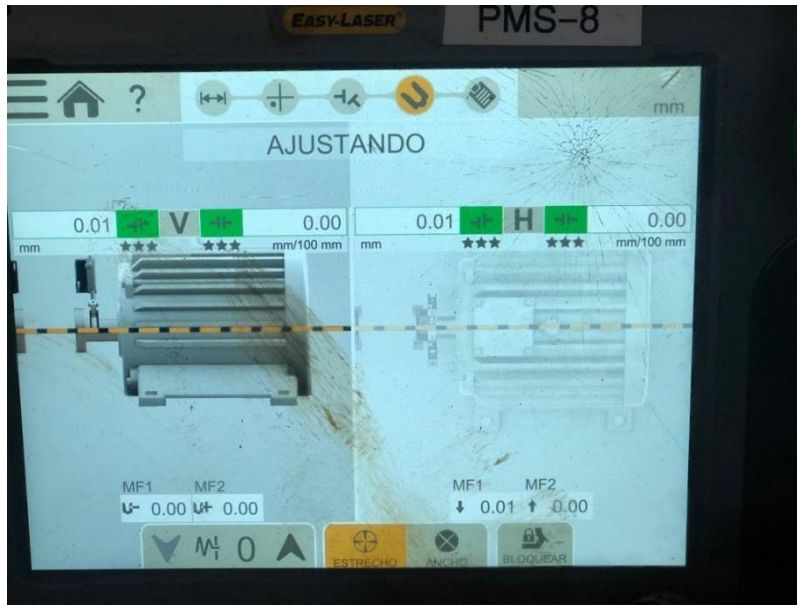
Ilustración 30. Alineamiento vertical y horizontal correcto

- Se observa un alineamiento vertical correcto, pero un alineamiento horizontal incorrecto, esto se observa en la parte superior de la Tablet que muestra colores naranjas, amarillo, rojo y verde. El verde, amarillo y naranja son valores dentro de la norma para el alineamiento y el color rojo es fuera del rango por lo cual es inaceptable. Se corrige desatornillando el motor y golpeando la caja reductora con un martillo de goma para colocar totalmente horizontal el motor, observar ilustración 30.

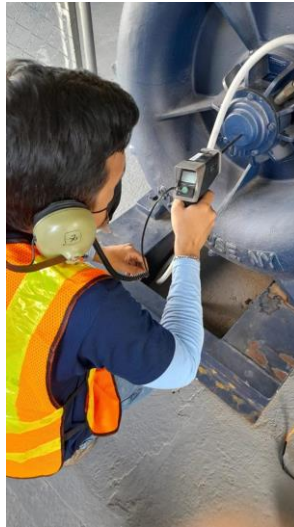
Ilustración 31. Ultrasonido acústico

- Encender el equipo Up300 y calibrarlo apretando el botón calibrar, la norma ISO18436-6:2021 establece que un rodamiento cuyo Db son mayores a 50 amerita observación por posible anomalía.
- Colocarse los audífonos del equipo y hacer mediciones por rodamiento las cuales deben ser tangenciales. Observar la Ilustración 31.

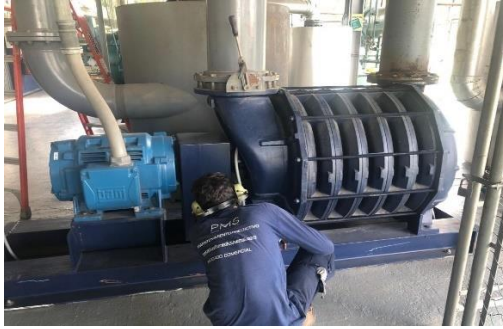
Ilustración 32. Turbina de 125 HP

- Las maquinarias poseen 4 rodamientos a los cuales se le realizan análisis de igual forma, se comenzó con la turbina de 125 Hp (ilustración 32) ubicada en la maquila de Choloma.

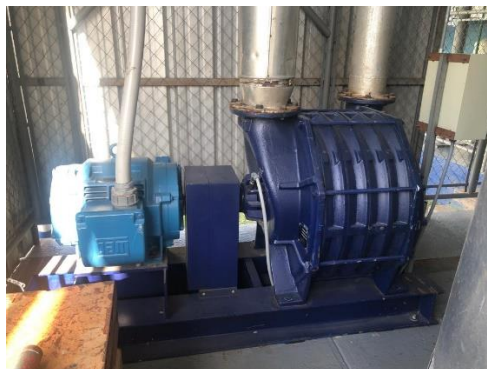
Ilustración 33. Turbina 75 HP

- Se continúa haciendo este mismo proceso con todas las maquinas rotativas ubicadas en la planta textil. En la ilustración 33 se observa el análisis en turbina de 75 HP.
