UNIVERSIDAD TECNOLÓGICA CENTROAMERICANA

PRÁCTICA PROFESIONAL

DIMEX MÉDICA

INGENIERO EN BIOMÉDICA

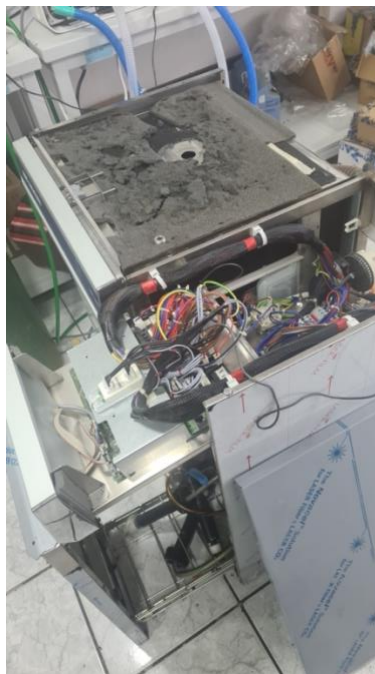
Figura 7 - Desarme de Lavadora Matachana MAT LD90

En conjunto con personal de la empresa, se desarmaron dos lavadoras Matachana MAT LD90 (Figura 7) y se tomó el inventario de sus piezas para determinar si era posible deshuesar una para acondicionar la otra. Se determinó que ambas serían reparadas debido a la falta o mal estado de las piezas en ambas lavadoras.

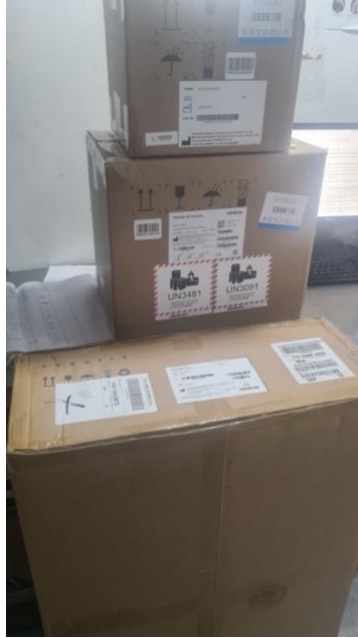
Figura 9 - Monitor Mindray UMEC 12 en Almacén luego de Pasar Pruebas de Calidad

Se realizó una inspección rutinaria de un MSV Mindray UMEC 12 (Figura 9) en almacenaje para procurar que se encuentre en estado óptimo, listo para venta y entrega. Se probaron los módulos de NIBP y SpO₂, la pantalla y la batería de litio del equipo. El equipo no presentaba daños físicos visibles en su carcasa ni rayones en su pantalla. El equipo cumplió satisfactoriamente la inspección y fue devuelto a almacén.

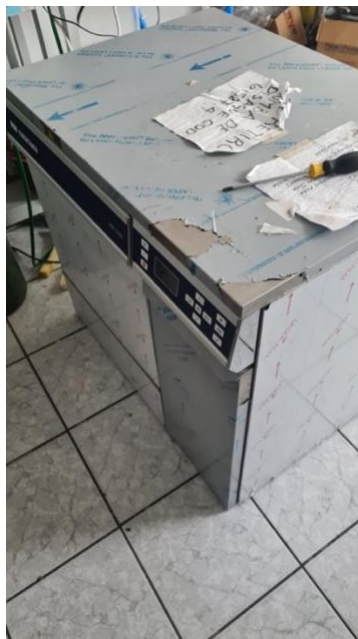
Figura 10 - Rearme de Lavadora Matachana MAT LD90

Finalizando la actividad iniciada al inicio de la semana, se procedió a rearmar las lavadoras MAT LD90 (Figura 10). No hubo ningún incidente notable más allá del hallazgo de algunos tornillos sobrantes que no corresponden al grupo que fue retirado durante el desarme del equipo.

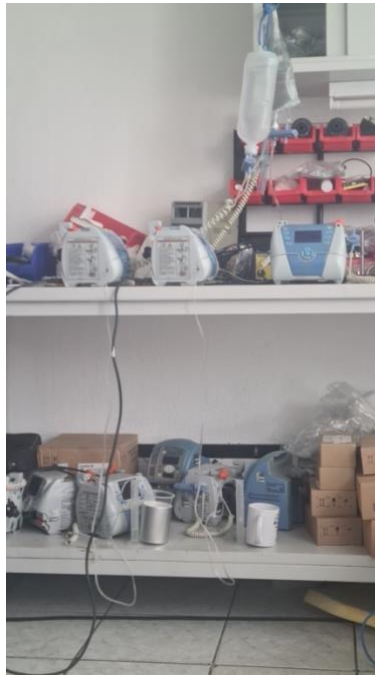
Figura 13 - Realizado de Pruebas de Infusión, Bombas Volumétricas Samtronic Icatu S
Fuente: Elaboración propia (2023).

En el taller de la empresa se almacenaba un número considerable de bombas de infusión Samtronic Icatu S en mal estado. Algunas de estas bombas presentaban problemas de calibración mientras que otras presentaban fallas físicas como la falla de botones o fallas de sensores de presión, entre otras. El objetivo era reparar la mayor cantidad de estas bombas, donde en teoría todas las bombas se encontraban en un estado recuperable, pero se autorizó el deshuese de aquellas unidades en estado de descarte para utilizar sus componentes para recuperar las demás. Se recibió la indicación de primeramente calibrar todas las bombas de infusión hasta que presenten un error menor al $\pm 15\%$ en base al volumen solicitado. Se utilizó una tasa de infusión de 200 mL/h y se solicitó un volumen de infusión de 20 mL, por lo cual se obtendría el volumen solicitado en aproximadamente 6 minutos (Figura 13). En el caso en que las bombas presentaran un error mayor al $\pm 15\%$, se ajustaba la calibración de la bomba al tomar la diferencia entre el volumen solicitado y el obtenido y convertirlo a un porcentaje, redondeando el resultado al entero

más cercano. Este número se sumaría o restaría del ajuste de infusión en el menú de mantenimiento del equipo.

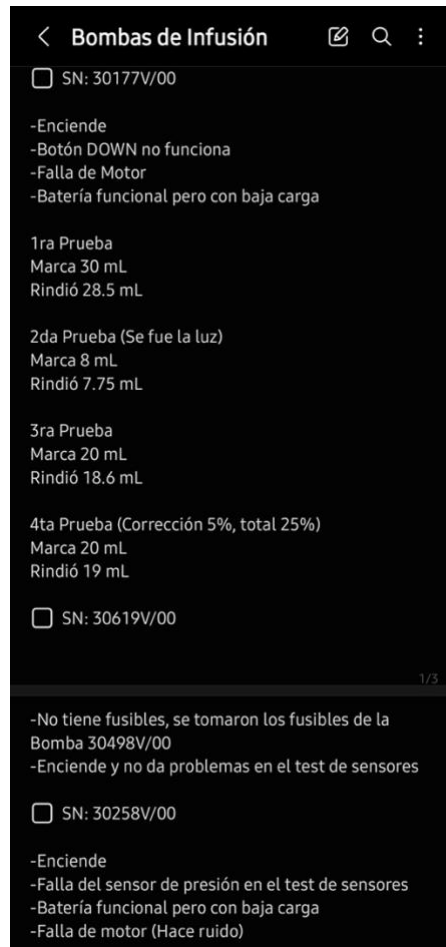
Figura 15 - Registro de Pruebas de Bombas de Infusión Samtronic Icatu S

Se continuó la revisión de las bombas de infusión Icatu S del taller, sin embargo, debido a un corte del suministro eléctrico, no fue posible continuar con las pruebas durante este día (Figura 15).

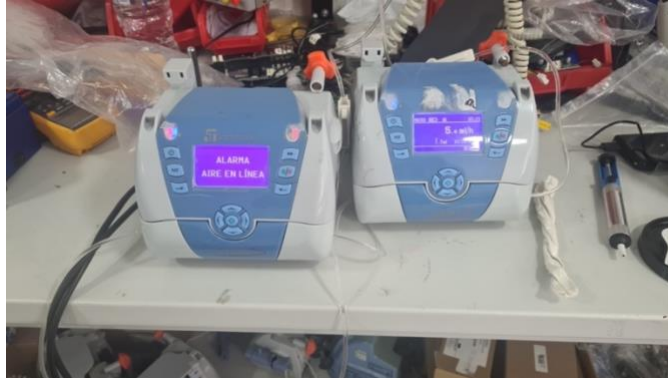
Figura 19 - Pruebas de Rendimiento, Bombas de Infusión Icatu S

Se continuó con las pruebas de rendimiento de las bombas de infusión Samtronic Icatu S, siendo posible calibrar dos bombas más al rango aceptable (Figura 19). Ambas bombas presentaban una desviación fuerte ($> \pm 20\%$) sobre el volumen solicitado, por lo cual fueron calibradas desde el menú de mantenimiento, obteniéndose reducciones del rango de desviación hasta un máximo del $\pm 2.5\%$.

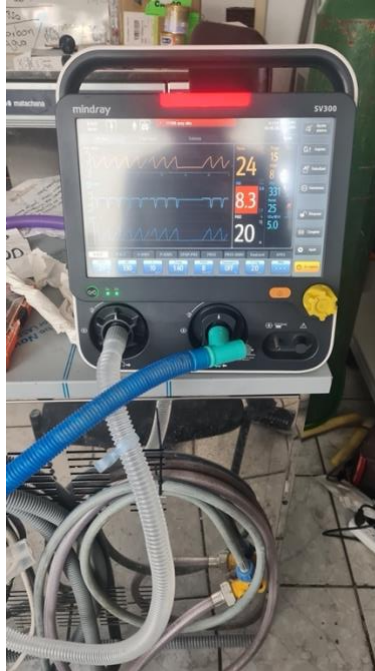
Figura 24 - Ventilador Mecánico Mindray SV300, en Funcionamiento

Fue necesario adquirir algunos tornillos para un ventilador mecánico Mindray SV300 debido a que se habían extraviado durante su desarme (Figura 24). Este equipo también carece de su perilla original debido a un daño accidental durante su transporte. Más allá de eso, el equipo funciona correctamente, pasando las pruebas de su check-up inicial sin problemas y con una fuga por minuto mínima.

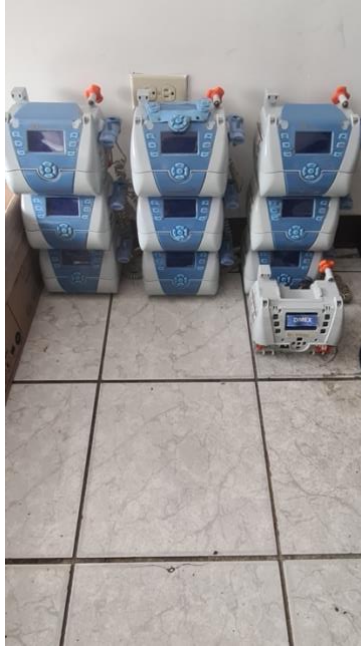
Figura 28 - Bombas de Infusión Samtronic Icatu S, Calibradas

Se finalizaron las pruebas de rendimiento de las bombas de infusión en mal estado (Figura 28), siendo posible calibrar nueve bombas en total, utilizando una bomba en estado de descarte como donante de piezas. Una de las bombas presentó una falla de lógica con su sensor de presión, donde este no es detectado durante el check-up integrado de la bomba pero este funciona correctamente.

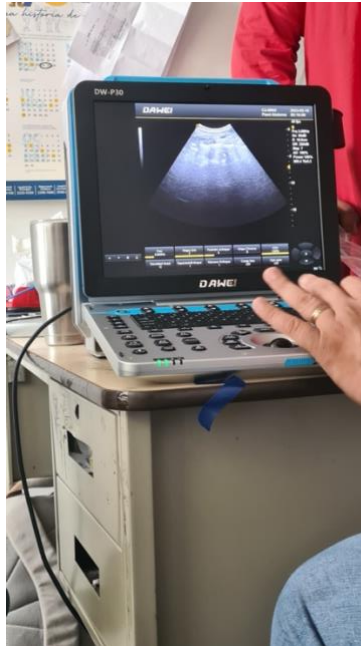
Figura 33 - Pruebas de Rendimiento, Ultrasonido DAWEI DW-P30

Se recibieron tres ultrasonidos DAWEI que fueron adquiridos recientemente por la empresa (Figura 33). Se procedió a realizar el desembalaje de los equipos y las pruebas de calidad correspondientes. Todos los equipos traían consigo sus transductores, al menos dos por equipo, pero carecían de gel de transducción.

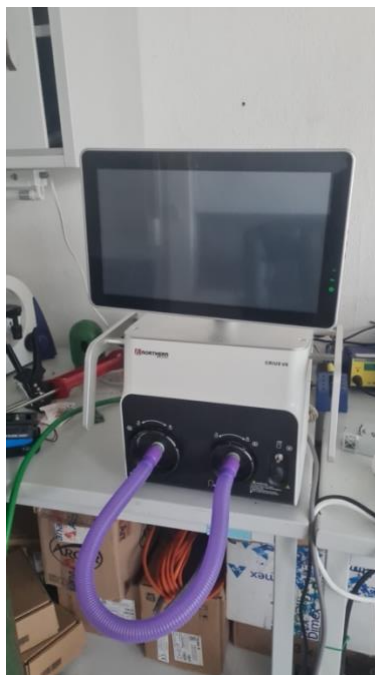
Figura 37 - Pruebas de Rendimiento, Ventilador Mecánico CRIUS V6

Se recibió un ventilador mecánico CRIUS V6 proveniente del almacén de la empresa en Tegucigalpa (Figura 37), el cual sería utilizado como donante para reparar otra unidad de un cliente en Santa Rosa de Copán. El equipo fue probado y pasaba todas sus pruebas en el check-up integrado, sin embargo, esto no debería ser posible debido a que el equipo no estaba conectado a un suministro de oxígeno. El equipo presentaba una fuga interna de oxígeno y hacía sonidos extraños, por lo cual se determinó que presenta daños graves y que, efectivamente, se utilizaría como donante de piezas.

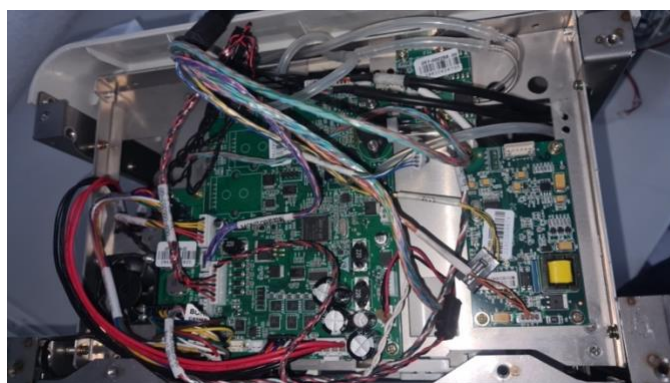
Figura 39 - Placas Internas de Ventilador CRIUS V6

Se inició el proceso de deshuesado del ventilador mecánico recibido de Tegucigalpa (Figura 39). El ventilador mecánico se encontraba en mal estado, careciendo algunas piezas, tornillos y tenía algunas conexiones erróneas.

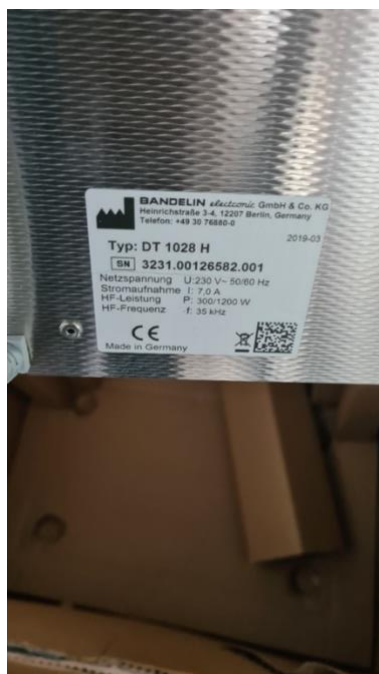
Figura 42 - Lavadora Ultrasónica Bandelin DT 1028

Se realizó la aseguranza de calidad de una lavadora ultrasónica marca Bandelin, modelo DT 1028 (Figura 42). Se comprobó que el equipo contaba con todas sus piezas y que se encontraba en buen estado físico, asimismo fue encendido brevemente para verificar su funcionamiento.

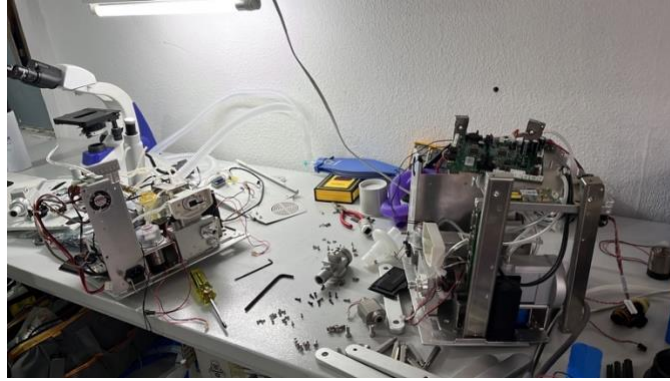
Figura 44 - Ventiladores CRIUS V6, Deshuesados

Se continuaron las labores de deshuese del ventilador recibido de Tegucigalpa (Figura 44), donde prácticamente solo se dejó la carcasa, entrada de alimentación eléctrica y la entrada de oxígeno del equipo. El ventilador del equipo, la celda de oxígeno, la válvula solenoide, tarjetas principal y de comunicaciones, baterías y filtro de aire fueron extraídos para utilizarse como refacciones o piezas de prueba.

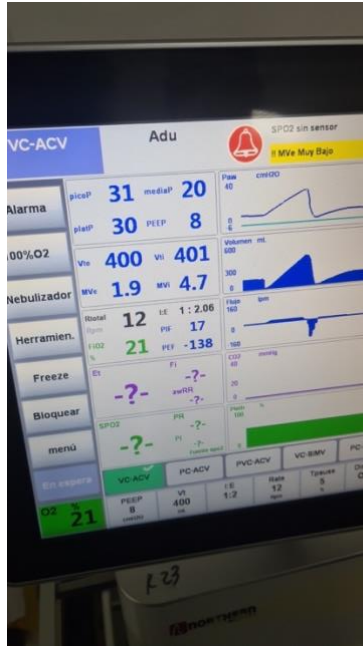
Figura 45 - Parámetros de Ventilación, Ventilador CRIUS V6, HNMCRC
 Fuente: Elaboración propia (2023).

Se recibió una solicitud de la Unidad de Equipos Médicos del HNMCR para determinar cuáles ventiladores CRIUS V6 en UCI estaban en buen estado y cuáles estaban inhabilitados, por lo cual se llegó a las instalaciones del hospital para cerciorar que los equipos reportados en buen estado fueran, efectivamente, funcionales. La UCI posee 10 ventiladores mecánicos, nueve en sus instalaciones y uno en mal estado que se encuentra en el taller de Dimex. De los nueve ventiladores presentes, seis se encuentran funcionales y tres en mal estado. Se realizaron las pruebas de rendimiento integradas para cada ventilador y se observaron los valores obtenidos. Un ventilador (Figura 45) reportado como funcional presentó una anomalía al reportar un FiO₂ mucho menor al real, puesto que reportaba 21% cuando el equipo se encontraba en el modo de FiO₂ al 100%. El equipo fue puesto a prueba nuevamente varias veces y no volvió a presentar esa falla. Teniendo esto en cuenta, y que luego el equipo presentaba el FiO₂ correcto al ajustarse en sus parámetros, se consideró al equipo en buen estado.

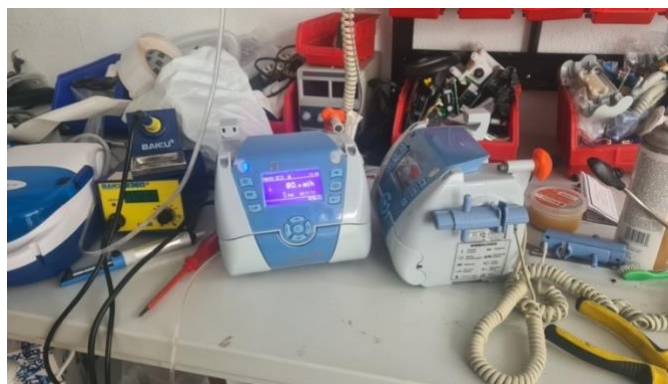
Figura 47 - Bombas de Infusión Icatu S, en calibración

Nuevamente se recibieron bombas de infusión en mal estado. Estas bombas presentaban problemas de precisión y sus botones no funcionaban. Para una de ellas fue posible cambiar el módulo de botones por uno que se obtuvo de una bomba descartada, para la otra se tuvo que reparar al tomar su módulo, desoldar el botón en mal estado y resoldar un botón nuevo. Luego de estos cambios, los teclados de ambas bombas se encontraban funcionales. Se procedió a calibrar ambas bombas con infusiones de 20 ml a 80 ml/h, es decir, infusiones de 15 minutos (Figura 47).

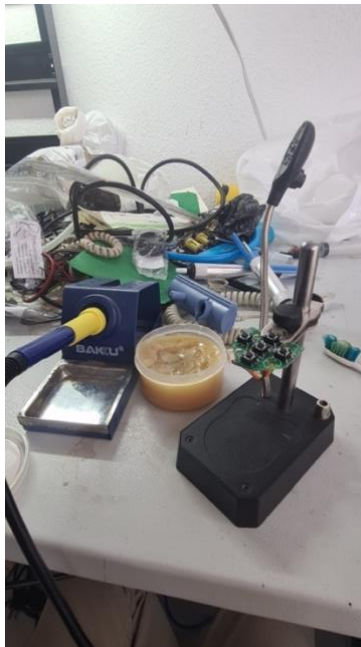
Figura 51 - Reparación de Módulo de Teclado, Bombas de Infusión Icatu S

Se habían recibido previamente dos bombas de infusión más provenientes del Hospital del Caribe (Figura 51). Ambas presentaban problemas con sus teclados, por lo cual sus módulos fueron reparados al reemplazar los botones en mal estado.

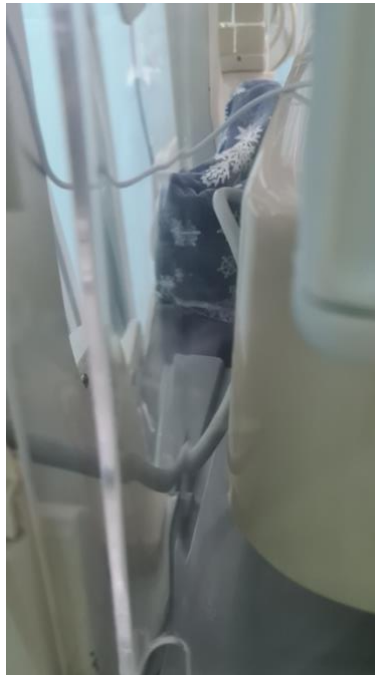
Figura 52 - Manta sobre salida de aire, Incubadora Cerrada NatalCare LX, HLMV

La segunda visita de servicio realizada al HLMV también corresponde al servicio de las incubadoras NatalCare LX. Nuevamente se reportó una alarma de flujo no mudable en una de las incubadoras. Inspeccionando las posibles causas, rápidamente se percató que una manta estaba bloqueando la salida de aire a la recámara de la incubadora (Figura 52), lo cual causaba la alarma. Al retirarse esta manta, el equipo volvió a funcionar de manera nominal.

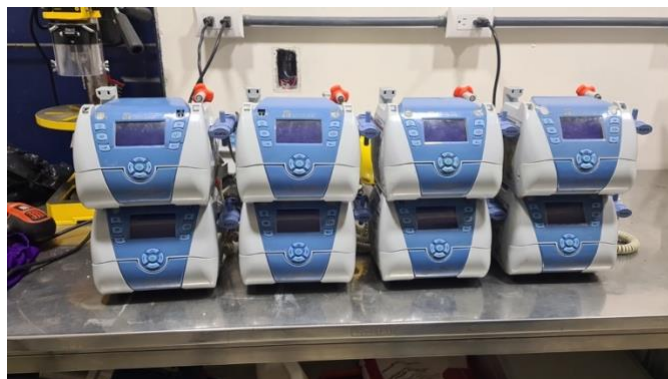
Figura 55 - Bombas de Infusión Icatu S, Hospital del Valle

Se continuaron las acciones de mantenimiento sobre el resto de las bombas (Figura 55). Al final del día, se atendieron ocho bombas de infusión con distintos reportes. El reporte más común fue de teclado en mal estado, con cuatro bombas presentando problemas con sus teclados. Fue necesario limpiar las placas, desoldar los botones en mal estado y resoldar nuevos botones para rehabilitar estas bombas. Tres bombas con reportes de "Bolsa Vacía" o "Flujo Libre" fueron atendidas, de las cuales se notó que una carecía de un fijador de venoclisis para el sensor

de presión, ocasionando el error reportado. Todas las bombas recibidas fueron calibradas y verificadas al final del día.

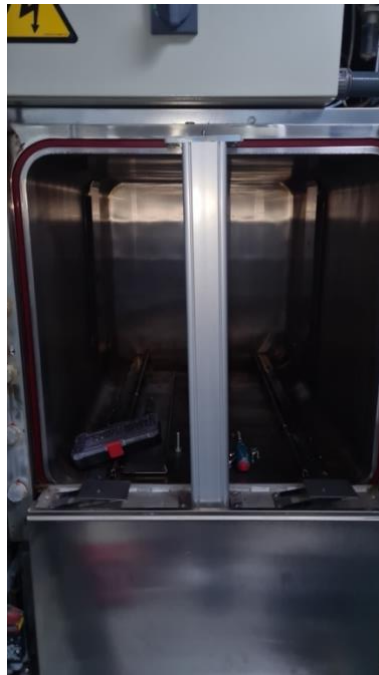
Figura 57 - Pistón de Autoclave Matachana S1000, Hospital del Valle, CEYE

Al día siguiente, se continuaron las actividades de mantenimiento sobre el autoclave del Hospital del Valle. Esta vez se retiraron los pistones neumáticos de las puertas de los equipos. Estos pistones se componen de cinco partes: el brazo o guía del pistón (Figura 57), la placa de sujeción del seguro de la puerta, el cabezal del pistón, la placa de contacto del pistón y el resorte de emergencia que libera la presión del pistón en caso de que se atasque un objeto o se amordace la mano de un operario. El pistón lleva un empaque y dos sellos de baquelita que deben de ser cambiados y lubricados, mientras que la placa de contacto trae consigo el émbolo que funciona como válvula de liberación de emergencia que también necesitaba un recambio de dos empaques. El brazo del pistón se lubrica en su parte superior, donde se coloca el pistón para que este pueda deslizarse sin problemas. Las placas de contacto y sujeción de la puerta acumulan sarro, cal, corrosión y otras suciedades debido a su uso, por lo cual se limpian con un baño breve de limpiador de aluminio. Al finalizar todas estas actividades, se volvió al hospital y se reinstalaron ambos pistones del autoclave.

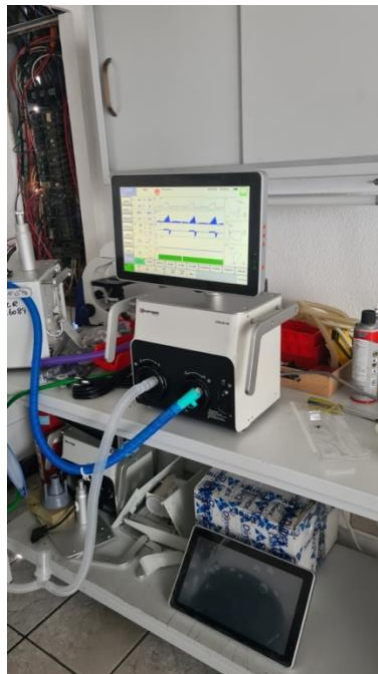
Figura 60 - Ventilador Mecánico CRIUS V6, Prueba de Rendimiento

Al día siguiente se atendió un ventilador mecánico CRIUS V6 de un cliente de Santa Rosa de Copán (Figura 60). Utilizando otro ventilador como donante, fue posible reemplazar la válvula de oxígeno del ventilador por una funcional. El equipo seguía sin funcionar correctamente luego del recambio, lo cual al investigarse se notó como un error de cableado del equipo. Una vez fue corregido este error, el equipo seguía sin funcionar por alguna razón indeterminada. El técnico sugirió desconectar el equipo, desconectar la placa y luego reconectar todo. Esta solución funcionó y el equipo volvió a su funcionalidad óptima.
