UNIVERSIDAD TECNOLÓGICA CENTROAMERICANA

PRÁCTICA PROFESIONAL

HOSPITAL CENTRO MÉDICO SAMPEDRANO C.A. DE C.V. CEMESA

INGENIERO EN BIOMÉDICA

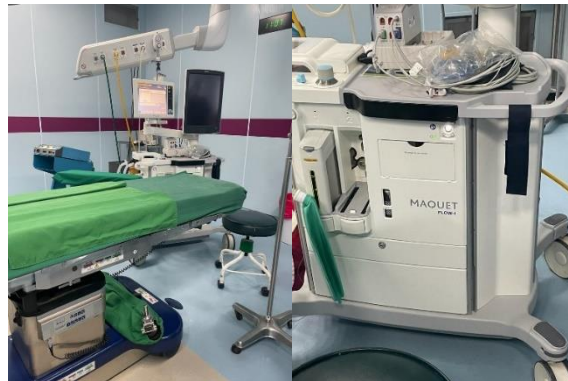
Ilustración 15- Máquina de anestesia, Marca Maquet Flow-i.

Se solicitó el apoyo en la búsqueda del manual de una máquina de anestesia Maquet Flow-i ubicada en el quirófano la cual se encontraba con una falla de "presión del aire alta, desconecte el suministro de aire". La máquina de anestesia fue revisada, pero el sistema siempre detectaba el mismo error. Por lo tanto, se hizo el contacto directo con los distribuidores de México representantes de Getinge para poder reportar el problema en la máquina de anestesia, quedando a la espera de una respuesta para la solución al problema de la máquina de anestesia.

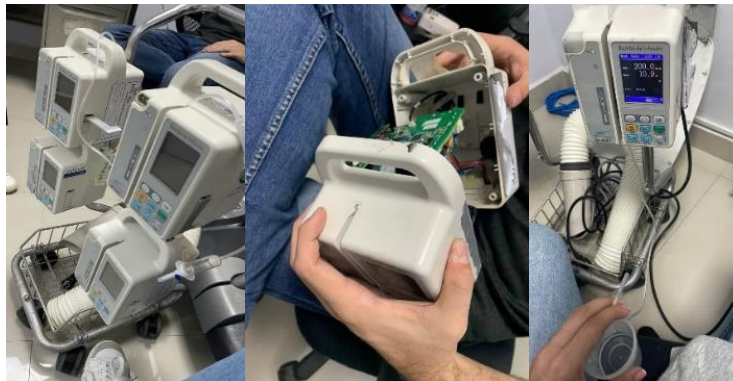
Ilustración 16- Revisión y calibración de las bombas de infusión.

En el área de hospitalización se recibieron en total 5 bombas de infusión, de las cuales una fue descartada y de ella se obtuvieron repuestos para reparar otras dos (Ilustración 16), las demás únicamente fueron calibradas, recuperando cuatro de cinco bombas. Las cuales fueron debidamente revisadas y calibradas para entregarlas lista para su uso.

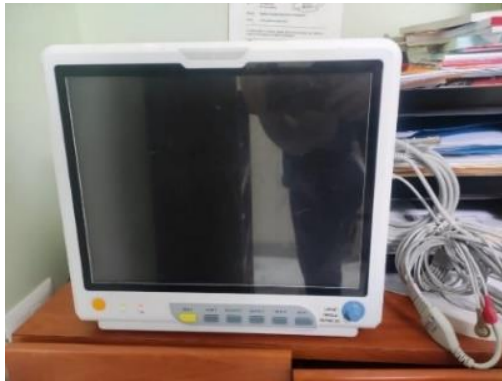
Ilustración 17- Monitor de Signos Vitales entregado a la sala de hospitalización.
Fuente: (Elaboración propia).

Igualmente, en hospitalización entregó un monitor de signos vitales, el cual se revisó y se comprobó que los módulos y sensores estuviesen en buen estado. Al hacer la revisión, el monitor de signos vitales se encontró en buenas condiciones (Ilustración 17) y fue devuelto a la sala. Llegaron al departamento dos unidades de calentamiento de aire por convección los cuales se encontraban en mal estado. Al revisarlos, uno de ellos se encontró que había hecho corto circuito mientras que el otro se encontraba con la placa dañada, dejándolos sin reparación y con orden para descartarlos (Ilustración 18).

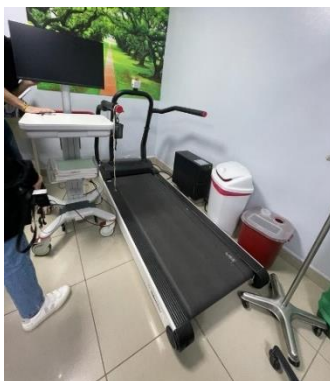
Ilustración 20- Equipo para Prueba de Esfuerzo.

Se llevó a cabo la revisión de un equipo para Prueba de Esfuerzo, se contó con el apoyo de un ingeniero de Tegucigalpa el cual indicó la manera en utilizar el equipo. El ingeniero dio los pasos para ingresar al sistema y realizarle el mantenimiento al equipo, lo que únicamente se realizó fue la actualización del sistema de la computadora.

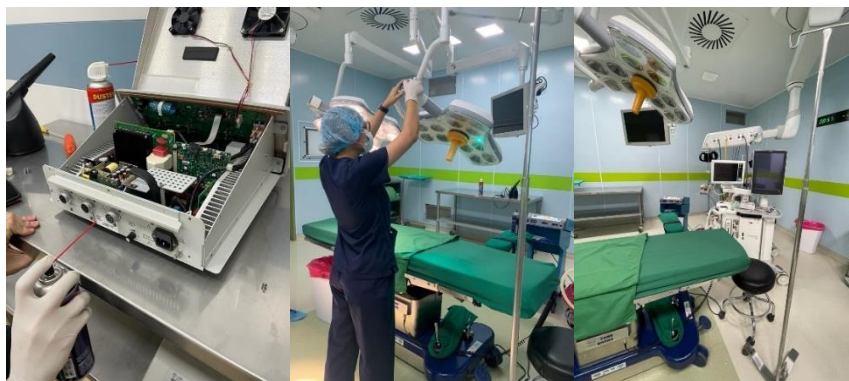
Ilustración 22- Mantenimiento preventivo en electrocauterios, lámparas y mesas quirúrgicas.

En el quirófano el mantenimiento preventivo se llevó a cabo en tres salas de operaciones en las unidades de electrocirugía en hacerles limpieza interna, revisión de las lámparas quirúrgicas verificando que todos los leds estuvieran en buen estado. En las mesas quirúrgicas se verificó que los controles funcionaran para posicionar las mesas como se puede observar en la ilustración 22.

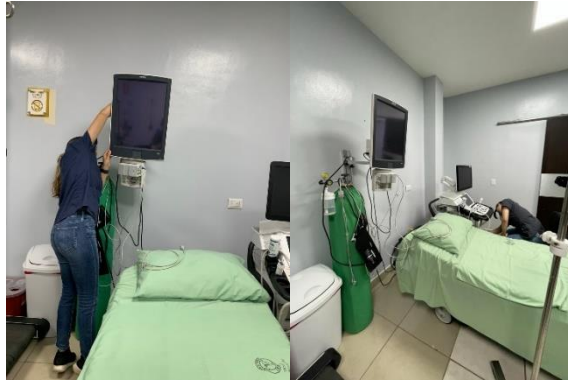
Ilustración 23- Mantenimiento preventivo en MSV, camillas de transporte y ultrasonido.

En la sala de hemodinamia se brindó mantenimiento preventivo en los monitores de signos vitales, estos se encontraban llenos de polvos tanto dentro como por fuera. Se realizó mantenimiento de igualmente a los equipos de ultrasonido y las camillas de transporte verificando que los pedales estuvieran en buen estado, pudiendo mover las camillas en la dirección deseada por el médico, esto se presente en la ilustración 23.

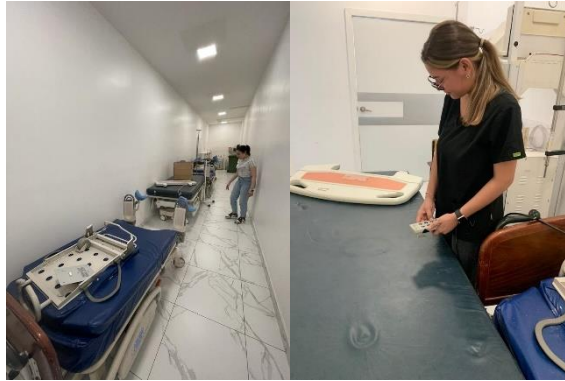
Ilustración 30- Revisión de camas para parto.

En uno de los pasillos de la sala de maternidad, se encontraban unas camas para procedimiento de parto, las cuales no se sabían si estaban en buen estado. Por esta razón, se realizó la verificación de que las cuatro camas del lugar funcionaran óptimamente para poder ser utilizada en estos procedimientos. A todas las camas les funcionó todos los botones y ajustes que pueden realizarse.

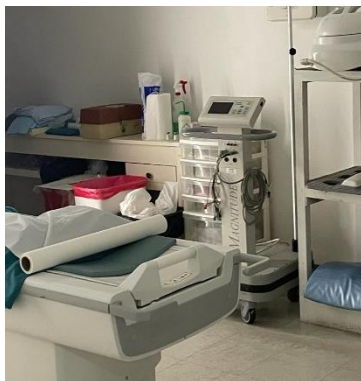
Ilustración 31- Monitor de signos vitales utilizado para la resonancia magnética.

En la sala de radiodiagnóstico, el sensor de oximetría del monitor de signos vitales de la resonancia magnética no daba ninguna medición. Por lo tanto, fue necesario cambiar el sensor de SpO2 y colocar uno nuevo. Se hizo la prueba que el monitor de signos vitales reconociera el sensor y mostrara la medición, dejando el equipo en buen estado.

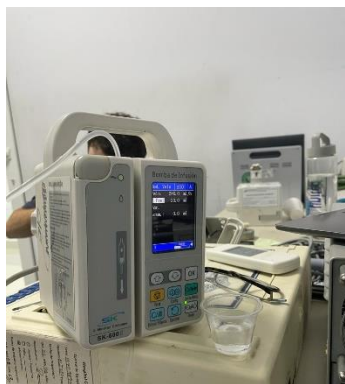
Ilustración 40b- Bomba de infusión Mindray SK-600i calibrada.

De la sala de hospitalización se reportaron tres bombas de infusión en mal estado, indicando que los líquidos pasan muy lentos y uno de los equipos se calentaba al infundir. La tercera bomba al encenderla la pantalla quedaba en blanco, sin poder entrar al menú de configuración. Se procedió a revisar cada una de las bombas de infusión, la primera revisada, se le cambió el ventilador ya que este se encontraba fallando, haciendo que la bomba se calentara e hiciera un sonido no común. La segunda bomba de infusión al revisarla infundió correctamente, como se puede observar en la ilustración 39b, igualmente fue calibrada para dejarla funcionando óptimamente.

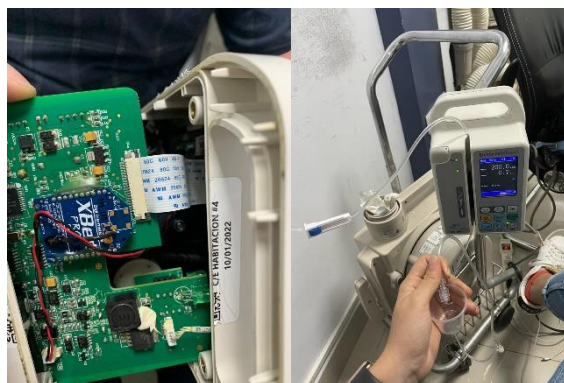
Ilustración 41c- Bomba de infusión con pantalla mala revisada y calibrada.

La tercera bomba de infusión, al encenderla la pantalla quedaba en blanco. Así que se abrió el equipo para revisarla internamente, se limpió con "limpiador de contacto" la placa y demás elementos, verificando que todo estuviera conectado correctamente. Al hacer esto, se volvió armar la bomba de infusión y al encenderla funcionó bien. Se hizo la respectiva calibración, y el equipo quedó haciendo las infusiones de manera adecuada.

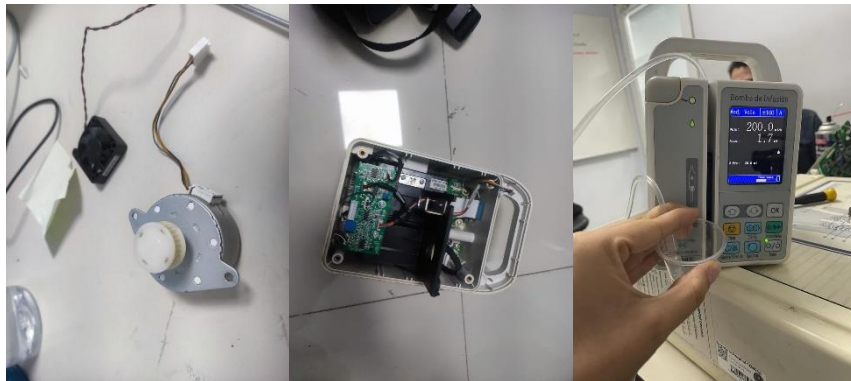
Ilustración 42c- Bomba de infusión con cambio de motor.

Se logró recuperar una de las bombas de infusión que estaba en mal estado por el motor, de una bomba de infusión que estaba para descarte se logró obtener este componente para el reemplazo. Al hacer el cambio del motor, el equipo funcionó adecuadamente y sin hacer ningún tipo de ruido no común como lo solía hacer. La calibración fue realizada en el equipo para ser entregado a hospitalización.

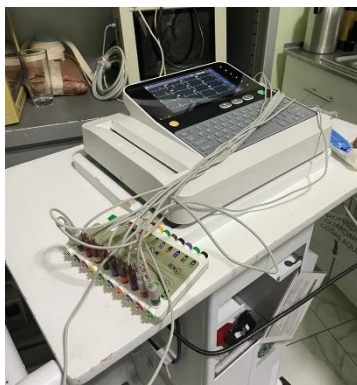
Ilustración 43- Mantenimiento preventivo en electrocardiógrafo Mindray.

La empresa Infra de Honduras llegó a realizar mantenimiento preventivo en un electrocardiógrafo Mindray Beneheart R12 de hospitalización y a los monitores de signos vitales Mindray V21 de sala de operaciones. En el electrocardiógrafo se realizó un mantenimiento preventivo de fábrica, verificando que todas las partes estuvieran en buen estado. Se revisó la impresora, la pantalla táctil, todas las teclas del equipo, electrodos, entre otros. Para la verificación de que las mediciones mostradas fueran correctas, se utilizó un simulador de pacientes.

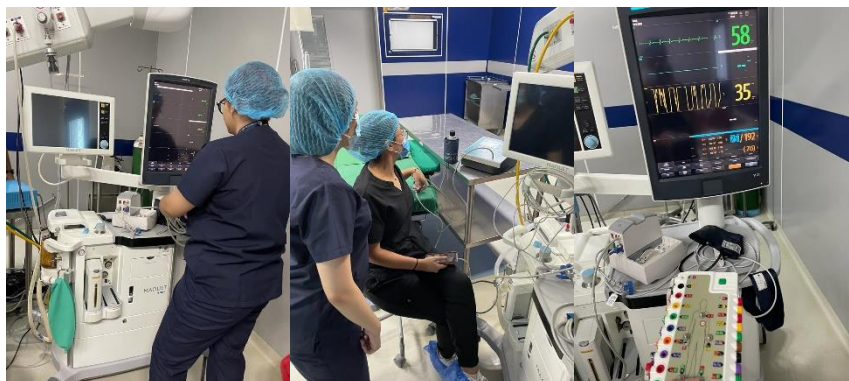
Ilustración 44- Mantenimiento preventivo de monitor de signos vitales en quirófanos.

El mantenimiento preventivo de los monitores de signos vitales realizado fue con un simulador de NIBP y simulador de paciente. Con el MP se detectó que las presiones altas no son detectadas correctamente por los monitores, lo cual indica que se deben de calibrar los equipos. Esto no se realizó debido a que la versión de los MSV es norteamericana, los cuales tienen claves de mantenimiento diferentes a los latinoamericanos.

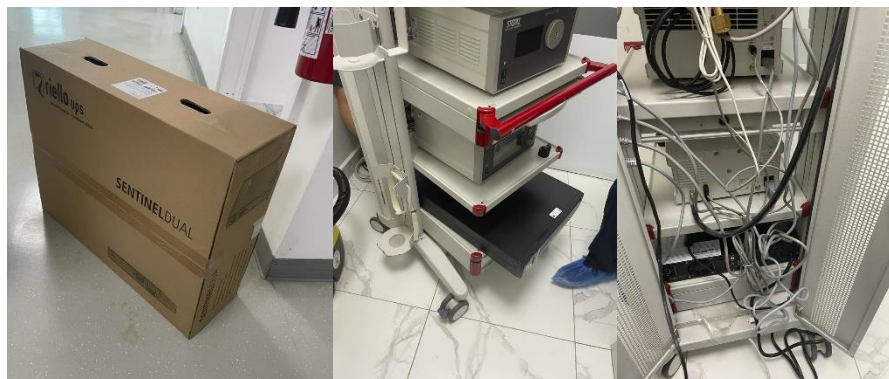
La sala de operaciones está equipada con una torre de laparoscopia 4K, vital para llevar a cabo procedimientos quirúrgicos de alta precisión. Sin embargo, se identificó un riesgo debido a la falta de un sistema de respaldo de energía. El equipo se utilizaba directamente conectado a los tomacorrientes, lo que generaba un riesgo eléctrico durante los procedimientos quirúrgicos en caso de cortes de energía eléctrica. Por precaución, se dejó de utilizar temporalmente el uso de la torre de laparoscopia. Con el objetivo de eliminar estos riesgos y garantizar la seguridad de los procedimientos quirúrgicos, se instaló una Unidad de Alimentación Ininterrumpida (UPS) específicamente diseñada para alimentar la torre de laparoscopia.

Ilustración 47- Instalación de UPS para torre de laparoscopia en sala de operaciones.

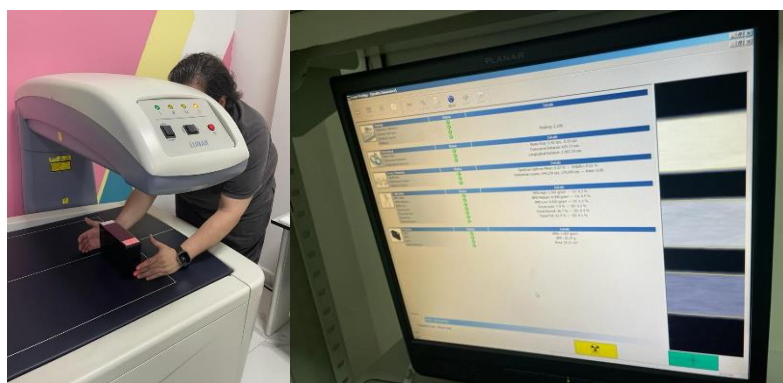
Se realizó una inspección del densitómetro óseo Lunar Prodigy Advance de GE Healthcare después de recibir informes sobre la incapacidad de realizar la calibración necesaria previa a su uso. Al revisar el historial de fallas, se identificó un error registrado como "Shutter failed to close". Con el objetivo de abordar esta problemática, se realizó la calibración del equipo. Durante el proceso de calibración, se observó un rendimiento adecuado y sin la manifestación de ninguna anomalía o error. La calibración se completó de manera exitosa, lo que sugiere que el densitómetro óseo Lunar Prodigy Advance está operando correctamente y puede ser utilizado según lo previsto.

Ilustración 49- Calibración del densitómetro óseo.

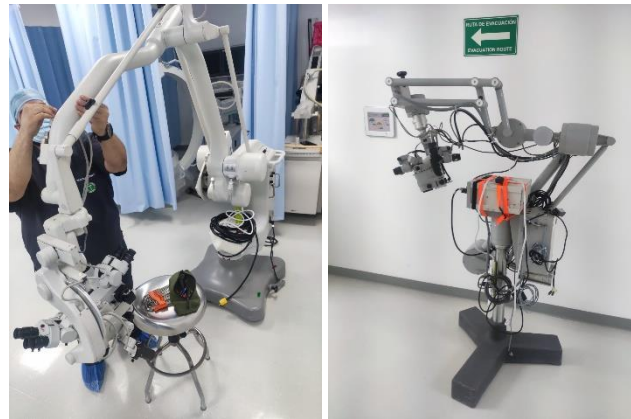
Se procedió a una nueva revisión del microscopio quirúrgico Leica Wild M695, que previamente se había reportado al no generar luz. Durante esta inspección, se descubrió que las luces halógenas no estaban colocadas en el equipo, lo que explicaba la falta de iluminación y la incapacidad para cumplir con su función. Para esto, se adquirieron repuestos

Ilustración 50- Calibración al brazo del microscopio quirúrgico.

para las luces halógenas, las cuales fueron instaladas en el microscopio. Además, se llevó a cabo una calibración exhaustiva de los movimientos del brazo del equipo. Tras completar estos procedimientos, se confirmó que el microscopio quirúrgico Leica Wild M695 estaba funcionando correctamente.

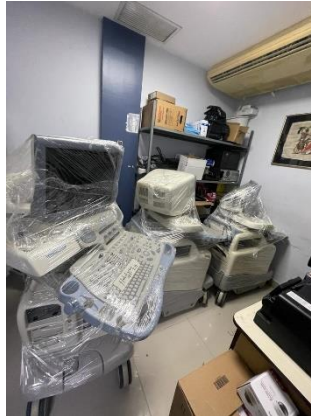
Llegaron cuatro equipos ultrasonidos que estaban almacenados y en desuso, de los cuales solo tres se han revisado. La revisión de los equipos ultrasonido se llevó a cabo con el motivo de evaluar su estado operativo y determinar las medidas necesarias para ponerlos a disposición del hospital.

Ilustración 52- Revisión de ultrasonidos GE Healthcare.

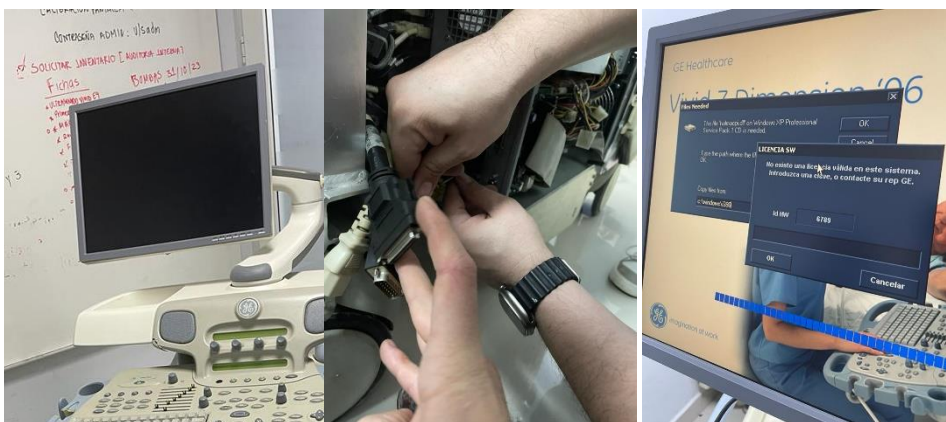
En el primer ultrasonido GE Healthcare de modelo Vivid 7 se observó que, aunque el equipo encendía, no generaba imagen en el monitor. Para abordar esta situación, se realizó el cambio del cable VGA que conecta el equipo con el monitor, logrando así que la imagen se mostrara adecuadamente en la pantalla. Sin embargo, se identificó un problema adicional: la licencia del software ya estaba expirada. Este inconveniente impedía el acceso al menú principal y la revisión de las opciones relacionadas con la obtención de imágenes médicas mediante el equipo de ultrasonido.

Ilustración 53- Cambio del cable VGA y licencia expirada.

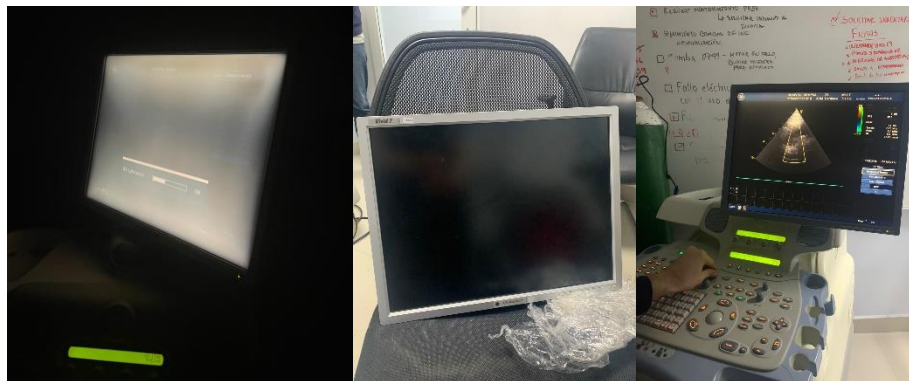
La revisión del segundo equipo de ultrasonido constató que, aunque encendía y mostraba imagen, la pantalla del monitor se encontraba húmeda. Para resolver este problema, se tomó la decisión de realizar un cambio completo del monitor. Además, se llevó a cabo una verificación para asegurar que el equipo reconociera adecuadamente los transductores correspondientes. Después de completar estas acciones correctivas, el equipo de ultrasonido quedó listo y habilitado para ser utilizado.

Ilustración 54- Cambio de monitor del equipo de ultrasonido.

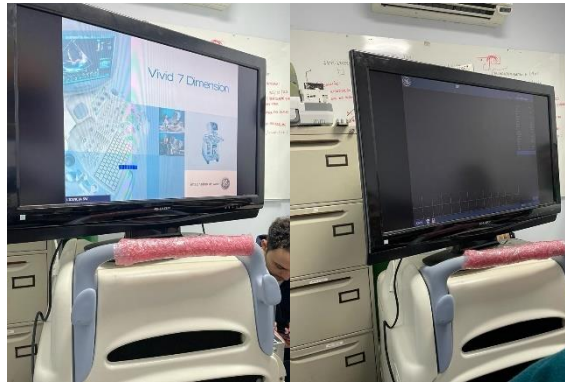
En la evaluación del tercer ultrasonido GE Healthcare Vivid 7 Dimension se encontró que, a pesar de que el equipo encendía, no mostraba imagen en el monitor. Se procedió a cambiar los cables de conexión, pero esto no resolvió el problema. Ante esta situación, se utilizó un televisor para descartar posibles problemas en el monitor. Con esto, la pantalla del televisor encendió correctamente, sugiriendo que el monitor original podría no estar en mal estado. Sin embargo, se identificó que la licencia del software ya había expirado, así que se optó por cambiar el disco duro del equipo, con la esperanza de que esta acción permitiera el acceso al menú principal del software. El equipo encendió sin problemas y se pudo ingresar al menú principal; queda pendiente la verificación de los transductores del equipo, aspecto clave para garantizar su funcionalidad completa.

Ilustración 55- Pruebas de cambio de monitor para encontrar la falla del equipo.

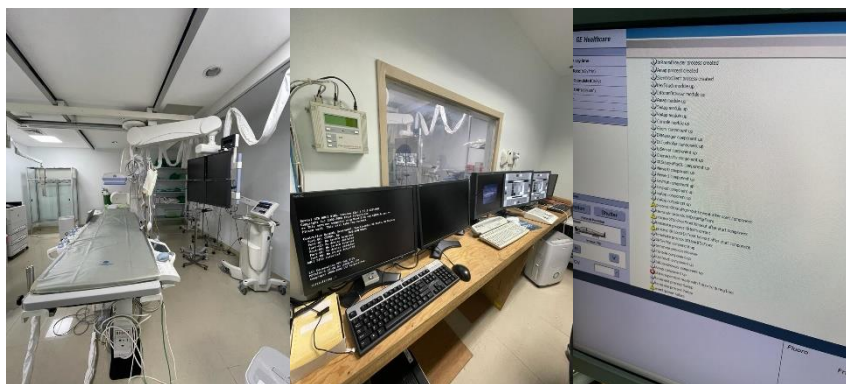
Durante la inspección del angiógrafo en el Hospital Dr. Mario Catarino Rivas, se llevó a cabo una revisión de todos los componentes en el cuarto eléctrico del equipo, asegurándose de que cada elemento operara de manera óptima. La revisión incluyó una evaluación detallada del Sistema de Alimentación Ininterrumpida (UPS), confirmando que este no se encontraba en condiciones adecuadas y debido a esto no se lograba encender adecuadamente todo el sistema del angiógrafo. Esta limitación impidió la realización de las calibraciones y pruebas necesarias para el correcto funcionamiento del equipo. Como medida sugerida para abordar esta situación, se sugiere la necesidad de cambiar el UPS o considerar la opción de reemplazar las baterías del dispositivo.

Ilustración 56- Inspección del angiógrafo del Hospital Dr. Mario Catarino Rivas.

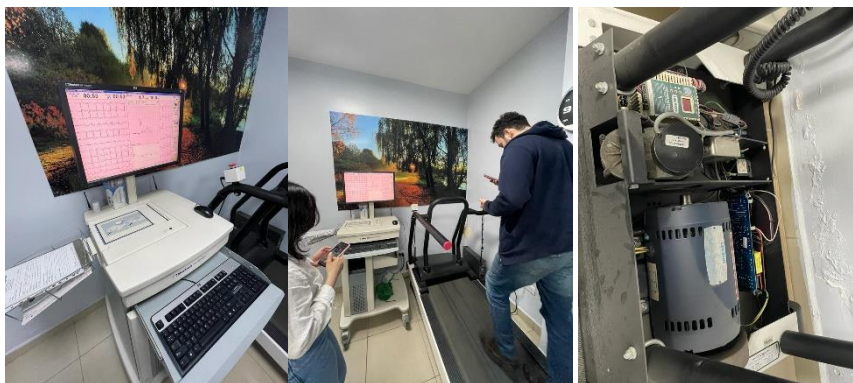
En la sala de hemodinamia, se llevó a cabo un mantenimiento preventivo en el equipo de prueba de esfuerzo debido a su incapacidad para completar las siete etapas correspondientes. Se procedió con una limpieza tanto del equipo como de sus componentes internos. Posteriormente, se realizó una prueba para asegurar el correcto funcionamiento del equipo. Durante la prueba, se verificó con éxito que el equipo cumplió con las siete etapas requeridas para este tipo de estudio.

Ilustración 58- Mantenimiento preventivo del equipo de Prueba de Esfuerzo.

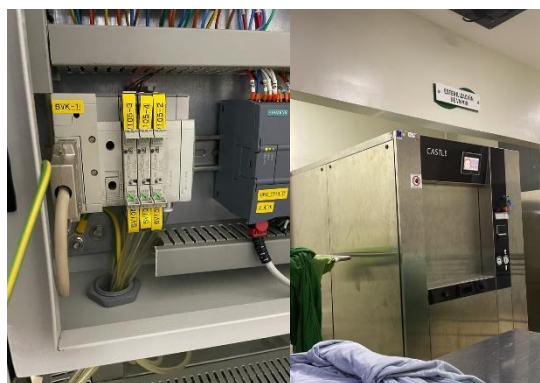
La autoclave CEYE fue reportado al no funcionar para completar un ciclo de esterilización del instrumental quirúrgico. Para abordar este problema, se procedió a reiniciar las micro válvulas, lo que resultó en la eliminación del error y permitió que el equipo volviera a desempeñar adecuadamente su función de esterilización.

Ilustración 59- Restablecimiento de las microválvulas de la autoclave.

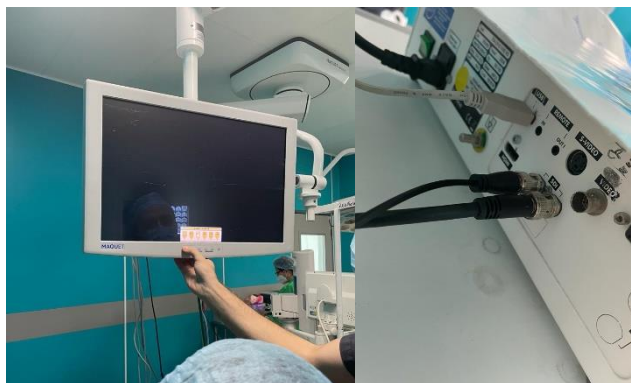
En el quirófano, se recibió un reporte indicando que, durante una cirugía, el monitor no mostraba ninguna imagen procedente de la cámara de la torre de laparoscopia. Después de una revisión, se identificó que la ausencia de un cable BNC estaba impidiendo la proyección de la imagen en el monitor. Para esto, se procedió a solicitar el cable BNC al departamento de mantenimiento. Una vez obtenido, se llevó a cabo la instalación correspondiente, permitiendo así la correcta transmisión de la imagen y posibilitando el uso del monitor durante la cirugía.

Ilustración 60- Colocación de cable BNC en torre de laparoscopia.

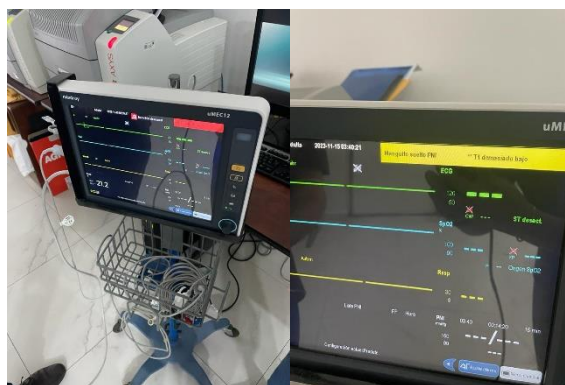
El monitor de signos vitales ubicado en la sala de radiología fue reportado debido a dificultades para medir la presión no invasiva (PNI). Durante la revisión, se identificó que persistía una alerta que indicaba "Manguito suelto PNI". A pesar de cambiar el brazalete para descartar problemas con este componente, la alerta continuó presentándose de manera consistente. En vista de esta situación, se concluyó que el módulo de presión podría estar en mal estado, siendo la causa más probable para que el monitor pueda medir la presión no invasiva de manera precisa. Se recomienda llevar a cabo una evaluación más detallada del módulo de presión y, si es necesario, proceder con su reparación o reemplazo para asegurar el correcto funcionamiento del monitor de signos vitales.

Ilustración 61- Revisión de MSV en sala de radiología.

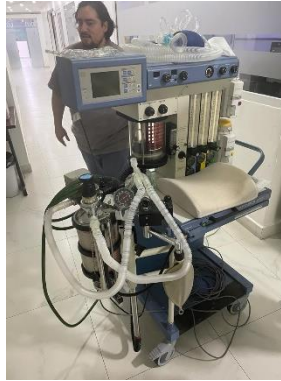
Se procedió a verificar el estado de la máquina de anestesia de la resonancia magnética después de recibir informes de que no encendía. Durante la evaluación, se verificó que el equipo encendía y funcionaba correctamente.

Ilustración 62- Inspección de máquina de anestesia de la resonancia magnética.

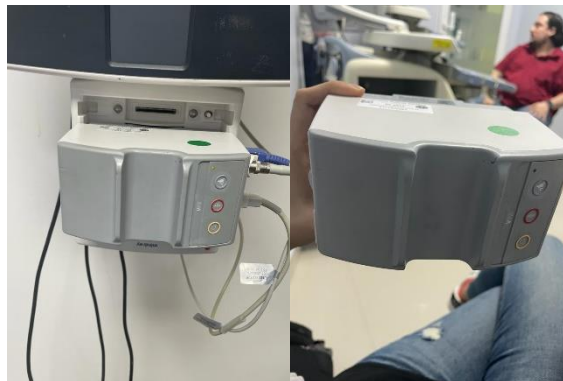
En la sala de emergencia, se recibió un informe sobre el monitor de signos vitales, indicando que no estaba tomando la presión de manera adecuada debido a una conexión floja entre el módulo del equipo y el sensor de NIBP. Para abordar este problema, se llevó a cabo el cambio del módulo del monitor de signos vitales. Después de esto, se aseguró que el sensor quedara debidamente conectado, y se verificó su capacidad para tomar la presión de manera precisa.

Ilustración 63- Cambio de módulo del MSV de la sala de emergencias.

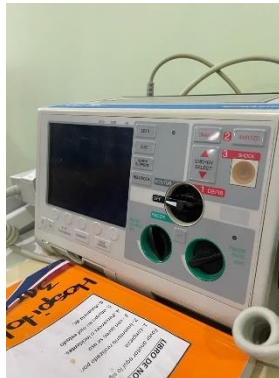
Debido al manejo inadecuado por parte de los usuarios en el área de hospitalización, la perilla de encendido y cambio de modo de operación del desfibrilador se quebró, generando complicaciones en su correcto funcionamiento. Ante esta situación, se retiró la pieza dañada para llevar a cabo su reparación y posterior reintegración al equipo. De esta manera, restaurar la funcionalidad del desfibrilador, permitiendo su uso adecuado una vez que la perilla fue remendada y vuelta a colocar en su lugar.

Ilustración 65- Reparación de la perilla de desfibrilador.

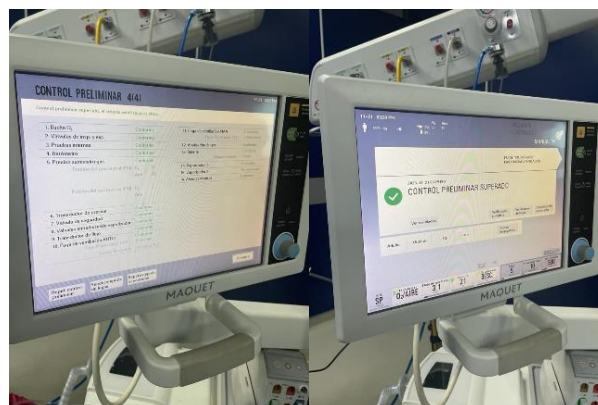
Ilustración 67- Pruebas de calibración en la máquina de anestesia superadas.

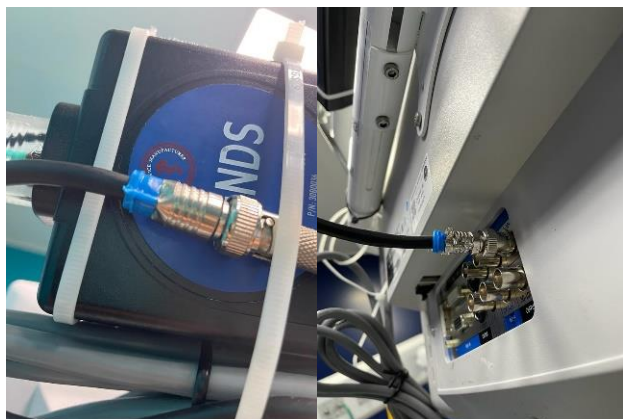
En la sala de operaciones, se recibió un informe sobre la falta de visualización de la imagen proveniente de la torre de laparoscopia en los monitores de dos quirófanos. Después de una revisión, se identificó que el problema residía en las conexiones de los cables de video BNC en los monitores. Para esta situación, se procedió a ajustar y asegurar firmemente estas conexiones, eliminando así cualquier interferencia que pudiera causar la pérdida de la imagen. Esta intervención garantizó la estabilidad de la conexión y restableció la visualización adecuada de la imagen en los monitores.

Ilustración 68- Ajuste en las conexiones de los cables BNC.

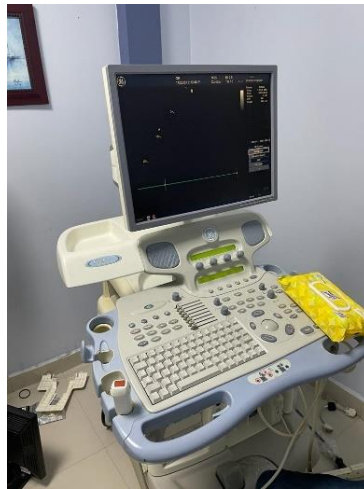
Se logró recuperar un equipo de ultrasonido que había estado inactivo y almacenado debido a problemas no identificados. Se implementaron varias acciones para restablecer su funcionalidad. En primer lugar, se llevó a cabo el cambio del monitor, ya que la pantalla original se encontraba en mal estado. Además, se reemplazó el disco duro, debido a que el existente carecía de la licencia del software para su operación. Para solucionar otro problema, se sustituyó el cable VGA que conecta el CPU del equipo con el monitor, ya que el cable original impedía la proyección de la imagen. Estos cambios y mejoras han dejado al equipo de ultrasonido en condiciones óptimas, asegurando su pleno funcionamiento y permitiendo su utilización.

Ilustración 70- Equipo de ultrasonido reparado.

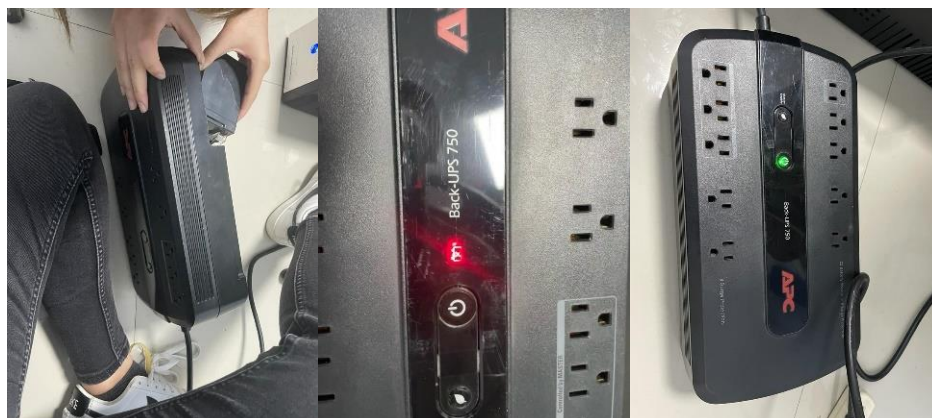
En el laboratorio clínico, se realizó una revisión de dos UPS que estaban en desuso, para determinar su viabilidad para su uso en los equipos del laboratorio. Tras la evaluación, la primera UPS revisada mostró una alarma que indicaba un problema con la batería, lo que señala la necesidad de reemplazarla. En contraste, la segunda UPS estaba funcional y se procedió a la instalación en el laboratorio, permitiendo su uso efectivo en la protección y respaldo energético de los equipos clínicos.

Ilustración 72- Revisión de UPS de laboratorio clínico.

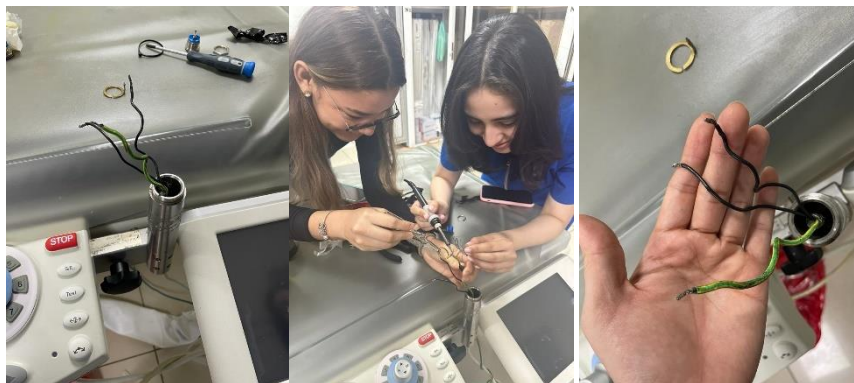
En la sala de hemodinamia, se dañó la palanca que permite los movimientos de la mesa del angiógrafo. Se llevó a cabo un proceso de desmontaje para abordar la situación, realizando la soldadura de los cables de línea y el de tierra que estaban afectados. Además, se procedió a cambiar varias partes dañadas que permitían la funcionalidad y movimientos de la mesa. Una vez completadas las reparaciones, se procedió a ensamblar nuevamente la palanca. Tras realizar las pruebas correspondientes, se confirmó que la mesa del angiógrafo podía desplazarse de acuerdo con las indicaciones del usuario.

Ilustración 75- Reparación de palanca que permite los movimientos de la mesa del angiógrafo.

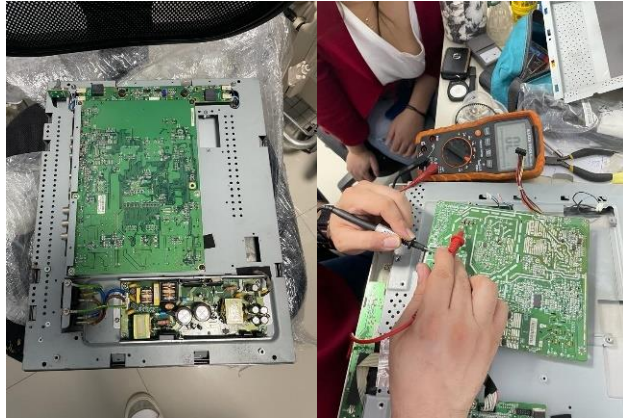
Durante la revisión del equipo de prueba de esfuerzo, se identificó inicialmente que el monitor se encontraba en mal estado, lo que resultaba en la falta de visualización de la imagen. En el intento de solucionar este problema, se procedió a abrir el monitor y realizar una limpieza utilizando aire comprimido y limpiador de contacto. A pesar de esto, no se logró resolver la situación, por lo que se es necesario llevar a cabo el reemplazo del monitor. Seguidamente realizar una verificación para identificar cualquier otro problema que pueda estar afectando el funcionamiento del equipo.

Ilustración 77- Revisión de monitor del equipo de prueba de esfuerzo.

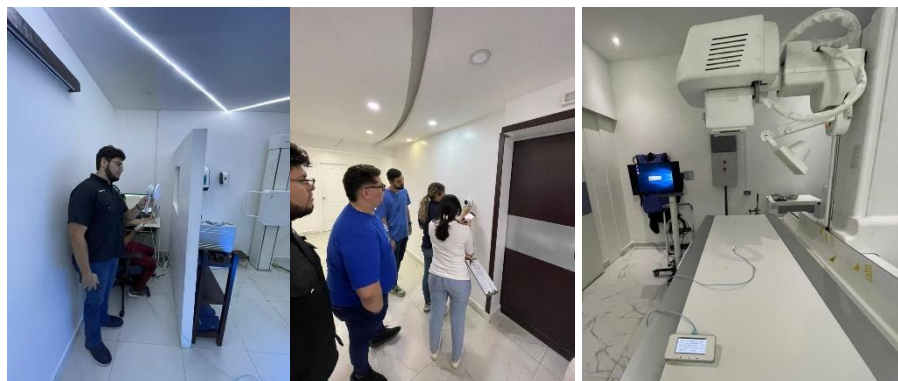
Como parte de la actividad, se usaron los analizadores de radiación dispersa y focalizada para ser utilizados mientras se hacían disparos del equipo de rayos X. El propósito fue destacar la importancia de la seguridad radiológica tanto para el personal que frecuentan esta área y los pacientes. Utilizando el analizador de radiación dispersa, se llevó a cabo la detección de posibles fugas o radiación secundaria generada por el equipo de rayos X y fluoroscopia. Los resultados determinaron que no hay radiación de fuga elevada en la sala de rayos X en el pasillo de personal y la cabina de técnicos. En la sala de fluoroscopia se colocó el analizador de radiación dispersa en la cabina de los técnicos, en el cual no había una fuga de radiación significativa.

Sin embargo, en el pasillo donde circula el personal y los pacientes, detectó un valor alto de radiación dispersa. Este hallazgo resalta la importancia de implementar medidas adicionales de seguridad en esta área para minimizar la exposición a la radiación dispersa y garantizar un entorno seguro para todos los involucrados.

Ilustración 79- Análisis de radiación dispersa y focalizada.

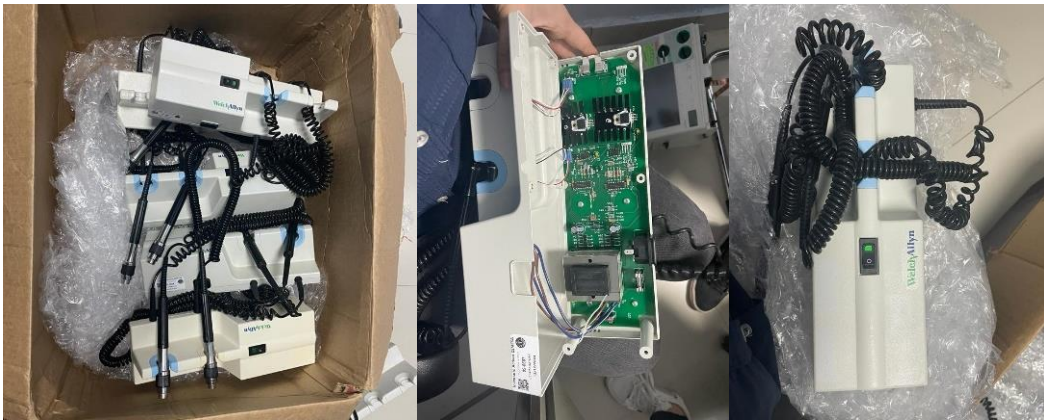
Se procedió a realizar la revisión de oftalmoscopios y otoscopios adquiridos con la finalidad de instalarlos en los cubículos de la Unidad de Cuidados Intensivos. Se verificó que el contenido de la caja que los contenía, los cinco equipos se encontraban en buen estado. La único identificado fue con las luces LED de encendido, las cuales están en mal estado, pero la luz de revisión funciona óptimamente.

Ilustración 84- Revisión de otoscopios y oftalmoscopios.

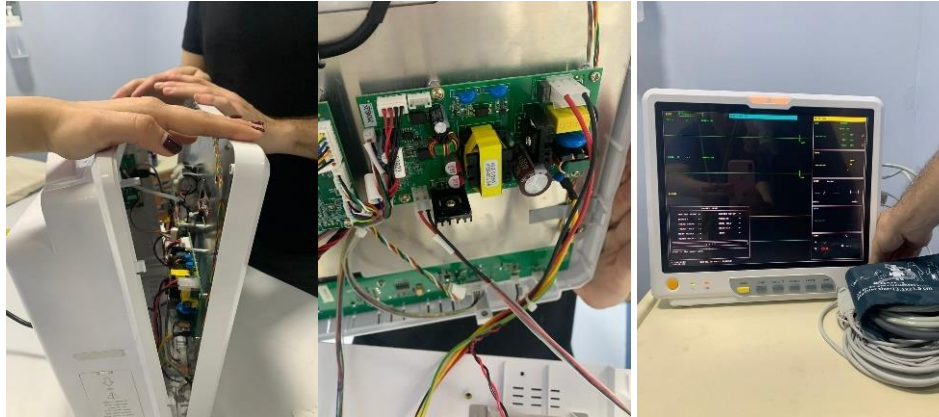
En la sala de endoscopia, se llevó un nuevo monitor de signos vitales como reemplazo del equipo anterior que fue descartado. Sin embargo, se recibió un reporte indicando que los botones del monitor no estaban funcionando correctamente. Ante esta situación, se llevó a cabo una revisión de la parte interna del monitor de signos vitales para verificar las conexiones. Se aplicó limpiador de contacto y se realizó una limpieza con aire comprimido. Posteriormente, se constató que los botones empezaron a funcionar adecuadamente.

Ilustración 85- Revisión de MSV de la sala de endoscopia.

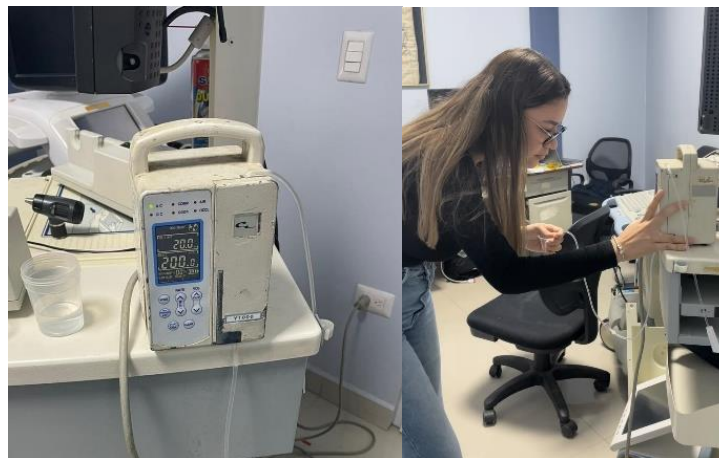
Durante la revisión de una bomba de infusión que se encontraba almacenada y en desuso, se verificó su estado operativo y asegurar que estuviera en condiciones adecuadas. Al revisarla, se verificó que el equipo estaba funcionando, sin embargo, se encontraba descalibrada. Se procedió a buscar el manual para llevar a cabo la calibración necesaria y garantizar el funcionamiento de la bomba de infusión.

Ilustración 86- Calibración de la bomba de infusión.

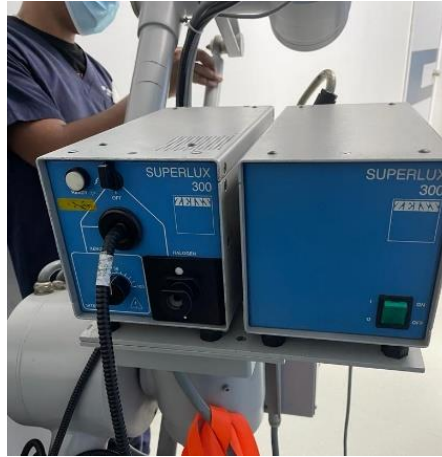
La empresa Servotechnology se encargó de llevar la fuente de luz del microscopio quirúrgico para su reparación, dado que los cables internos se habían quemado, lo que impedía el funcionamiento de la fuente. Una vez completada la reparación, el equipo fue devuelto y se procedió a reinstalar la fuente de luz en el microscopio quirúrgico. Se aseguró que el microscopio funcionara de manera óptima, restableciendo así su capacidad para realizar procedimientos quirúrgicos con la iluminación adecuada.

Ilustración 87- Colocación de fuente de luz en el microscopio quirúrgico.
Fuente: (Elaboración propia).
