UNIVERSIDAD TECNOLÓGICA CENTROAMERICANA

PRÁCTICA PROFESIONAL – ÁREA DE BIOMÉDICA, ST MEDIC S.A DE C.V

22111159 AARON ALESSANDRO CHIESSA CASTRO

SEPTIEMBRE, 2025

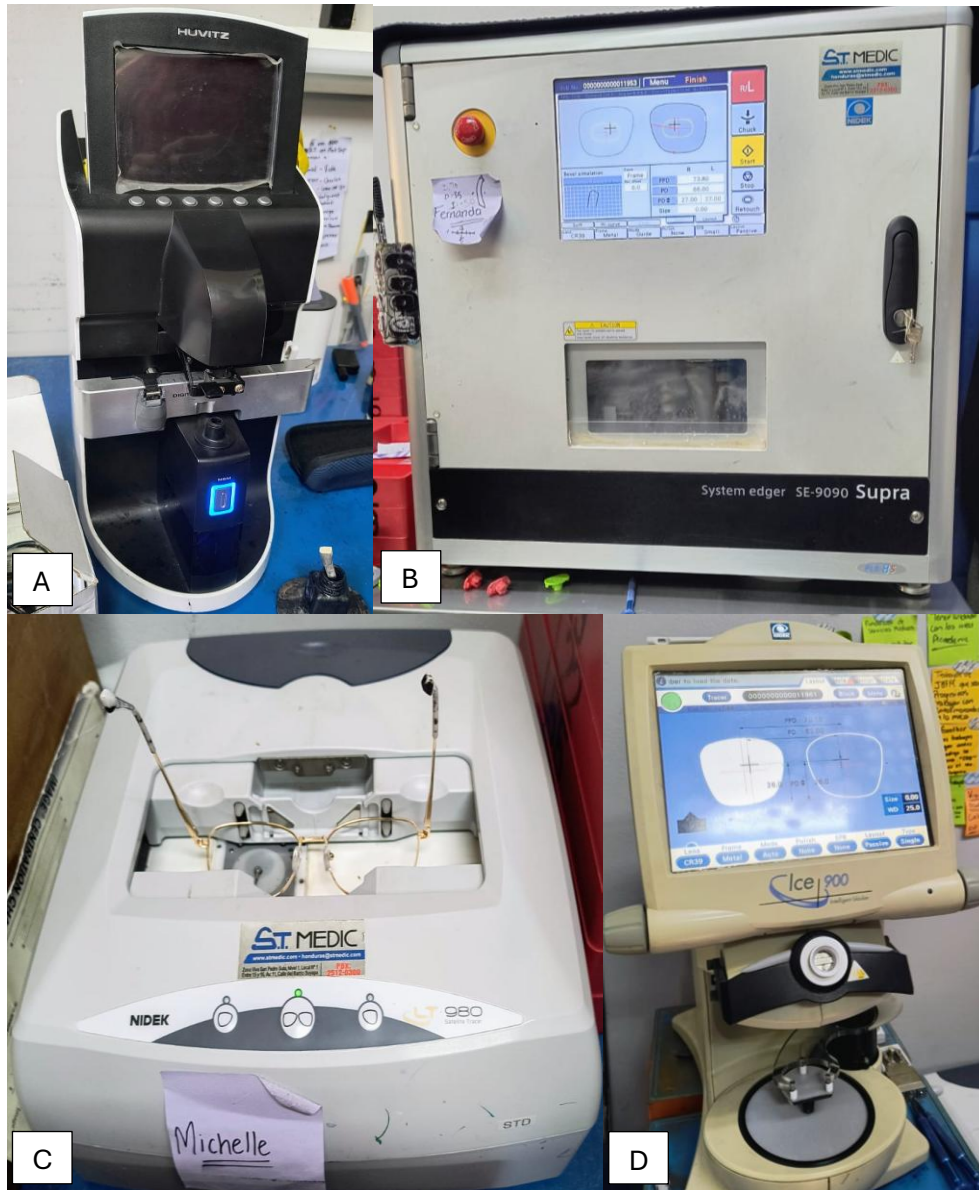
Ilustración 12: A. Lensómetro, B. Biseladora, C. Trazadora y D. Bloqueadora.

- Gestión de tecnología: Se realizó el retiro de una bandeja de un esterilizador debido a que el cliente reportó que a la bandeja se le cayó una de las agarraderas. Para esto la bandeja fue llevada a un torno para su reparación.
- Capacitaciones: N/A.
- Mantenimiento correctivo: Revisión del mineral de desgaste de una biseladora de lentes. Las piezas mecánicas donde iba insertado el mineral se trababan en ocasiones, por lo que se realizó una calibración según el manual de servicio. Posteriormente se recibió una breve explicación del proceso de fabricación de los lentes, en este proceso se involucraban los siguientes equipos: Lensómetro, biseladora, trazadora y bloqueadora (Ilustración 12).

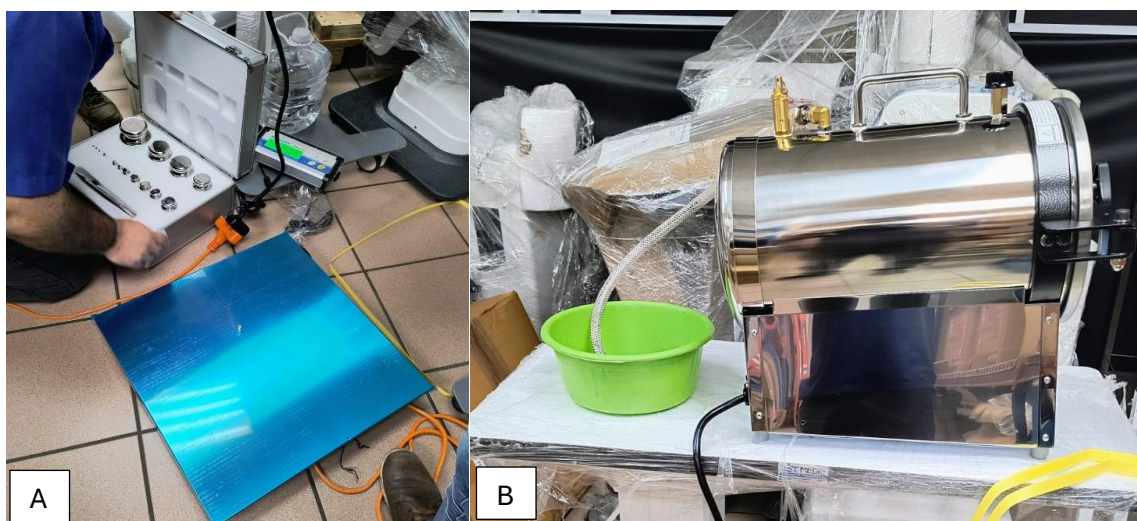
- Gestión de tecnología: Se realizó la entrega de la bandeja del esterilizador una vez reparada. Se realizaron pruebas de funcionamiento a esterilizadores de la marca Sturdy modelo SA 232, estas consistían en realizar un ciclo de esterilización con cada uno de los equipos, para validar que no presentaban fallas de fabricación o daños por el transporte. Las pruebas se realizaron con agua destilada, para evitar la generación de sarro en las tuberías y resistencia. También se realizó la prueba de una balanza digital de 70 kilogramos con la misma finalidad (Ilustración 14).

Ilustración 14: A. Balanza digital con sus pesas de calibración. B. Esterilizador en prueba.

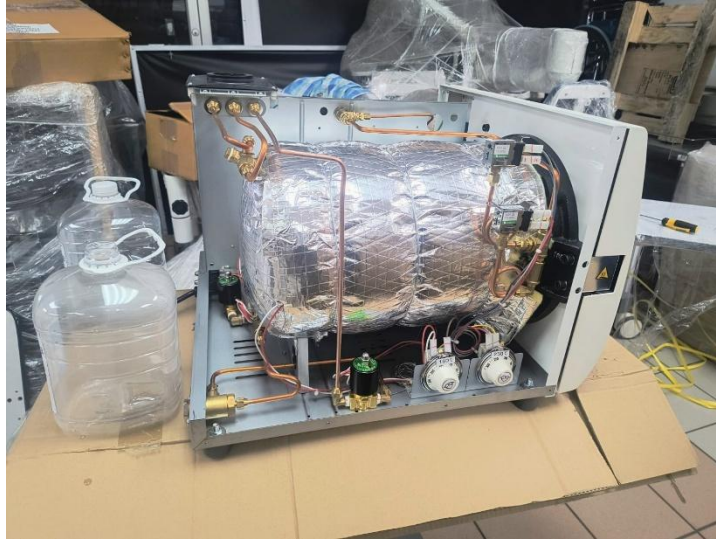
- Gestión de tecnología: Se continuaron las pruebas de funcionamiento de los esterilizadores de la marca Sturdy pero esta vez con los modelos SA – 260FA para descartar fallas de fabrica o daños por el transporte de estos. De igual forma se realizaba un ciclo de prueba. Durante estas pruebas se identificó un esterilizador que venía golpeado y se le había reventado un remache, durante las pruebas de funcionamiento este mismo equipo no pasaba a la etapa de esterilización, por lo que siempre alcanzaba temperaturas superiores a las del ciclo establecido, esto ocasionaba que se disparara constantemente la válvula de balón para liberar el exceso de presión en la cámara (Ilustración 15). Se realizó un reporte del equipo en mal estado. Por la tarde se realizó la entrega del aspirador de secreciones donde se le explicó al cliente el mantenimiento realizado al equipo.

Ilustración 15: Esterilizador sin carcasa marca Sturdy.

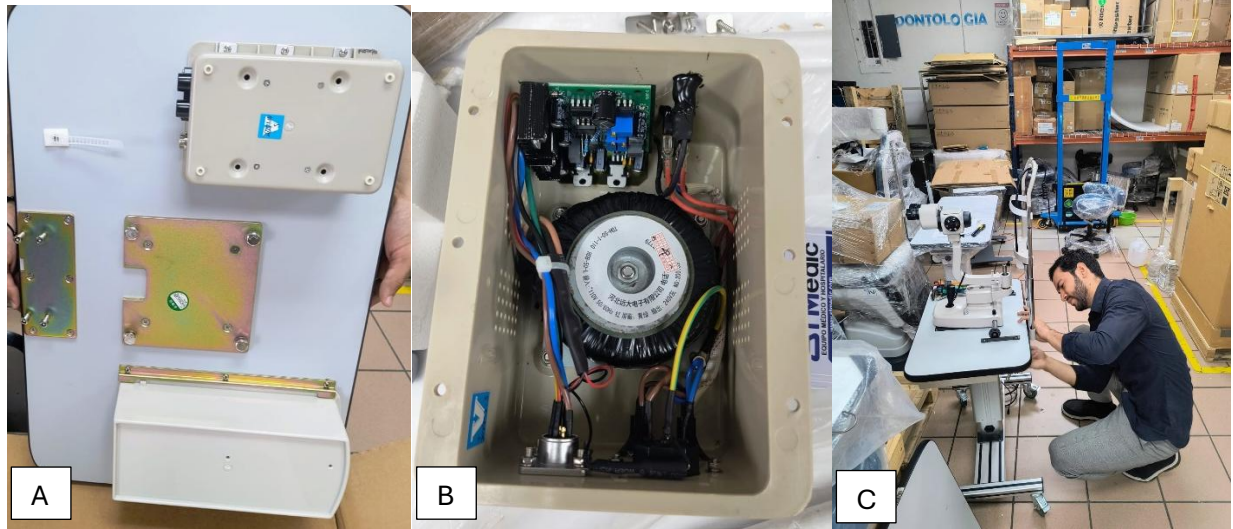
- Gestión de tecnología: Se realizó el montaje de una mesa motorizada para una lámpara de hendidura con la finalidad de hacer pruebas de funcionamiento de las lámparas. Se verificaba que encendieran, que la fuente de luz funcionara al máximo, que se pudiera enfocar y que las ópticas no tuvieran rayones. Además, se realizaba una revisión de la estructura física para validar la ausencia de rayones o daños mecánicos. Se continuo la revisión del esterilizador que no pasaba a la etapa de esterilización el cual era un modelo SA-232X de Sturdy. Se realizaron varios ciclos con temperaturas de 121 °C y 134 °C pero siempre pasaba estas temperaturas y liberaba el exceso de presión. Se tomaron fotos y videos como evidencia del mal funcionamiento del equipo para enviarlas al fabricante para exigir la garantía (Ilustración 16).

Ilustración 16: A. Mesa motorizada. B. Fuente de poder de la lámpara de hendidura. C. Montaje de la lámpara de hendidura.

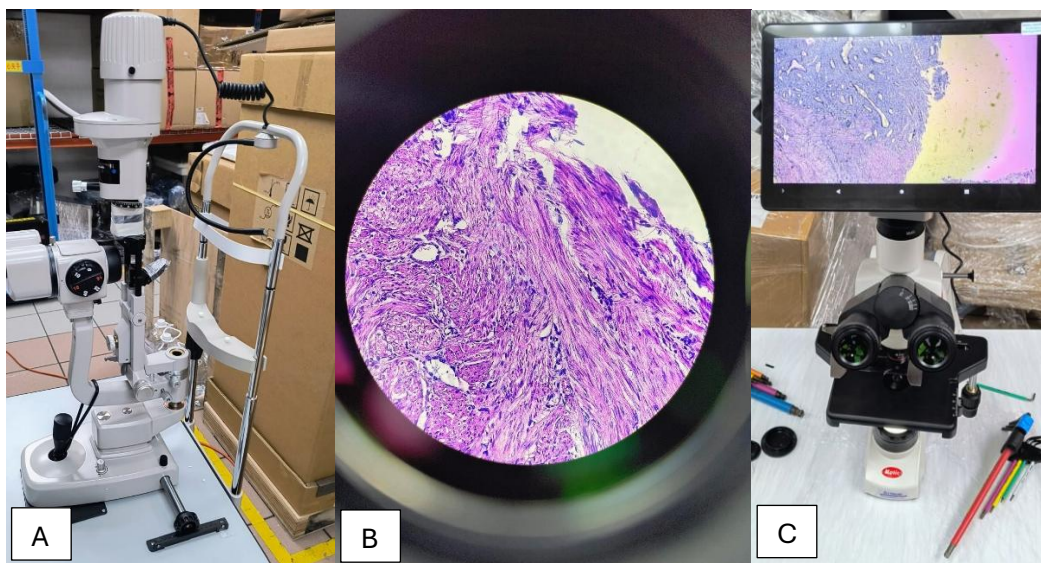
- Gestión de tecnología: Se continuo con la revisión de las lámparas de hendidura. Adicionalmente se realizó una revisión de microscopios de laboratorio de la marca Motic modelo Pantera. Se realizaron pruebas con placas de muestras y de calibración, para verificar que enfocaran las ópticas y que no tuvieran rayones (Ilustración 18).

Ilustración 18: A. Lámpara de hendidura. B. Muestra de útero en el microscopio. C. Microscopio marca MotiC con tablet.

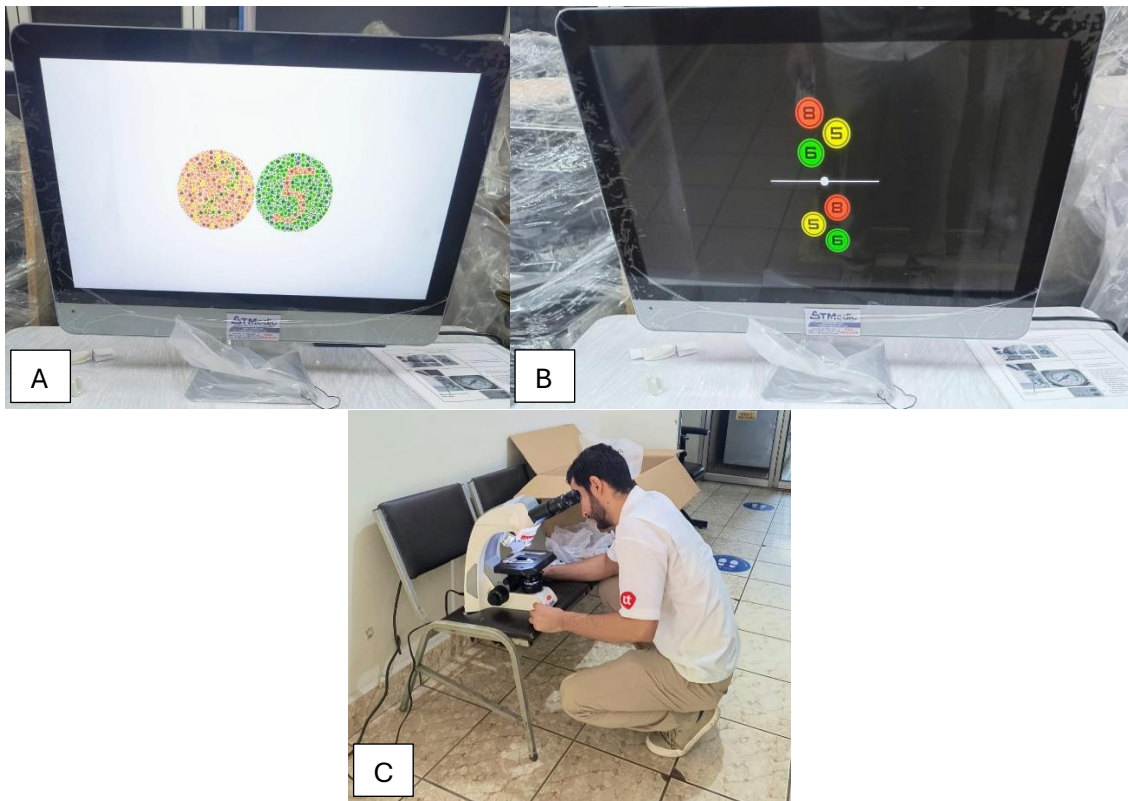
- Gestión de tecnología: Se realizaron pruebas de funcionamiento de monitores de optotipos ya que se había reportado que uno de estos monitores había salido defectuoso. Estos monitores se encendían y se cambiaban los canales, además de realizar un revisión física del equipo y validar que no tuviera daños. Se hizo la entrega de dos microscopios de laboratorio de la marca Motic a la región sanitaria de cortes. Durante esta entrega se realizó una demostración del funcionamiento del equipo a una doctora que realizó una inspección básica de los equipos (Ilustración 21).

Ilustración 21: Monitores de Optotipos. A. Imagen 1. B. Imagen 2. C. Entrega del microscopio a la región sanitaria de cortes.

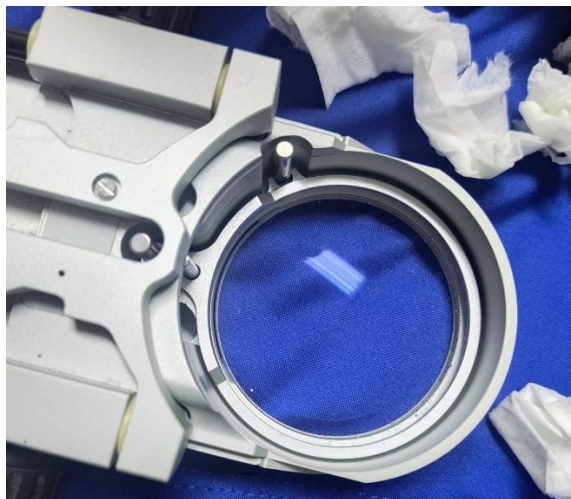
Ilustración 23: Limpieza de ópticas del microscopio quirúrgico.

- Mantenimiento preventivo: Se realizó el mantenimiento preventivo de las ópticas del microscopio quirúrgico de la marca Zeiss, las cuales fueron limpiadas con el limpiador de ópticas y el papel designado para esa tarea, también se utilizó un soplador para retirar partículas de polvo restantes (Ilustración 23).

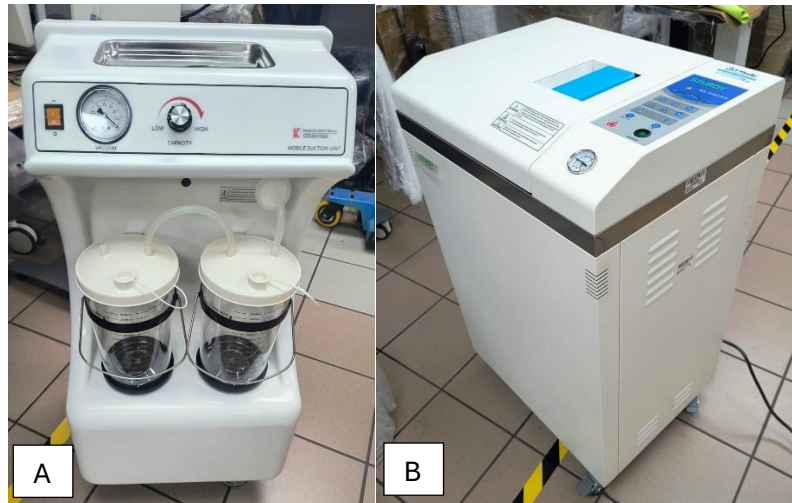
- Gestión de tecnología: Se ejecutaron pruebas de funcionamiento a aspiradores de secreciones de la marca Sturdy modelo Gemmy888 con la finalidad de verificar si tenía una correcta succión y que no presentara daños físicos. Las pruebas se realizaron con agua destilada, también se probó el pedal que traía el equipo. Se realizó una factura del mantenimiento brindado al microscopio quirúrgico de la marca Zeiss, especificando en que consistió el mantenimiento tanto preventivo como correctivo y detallando el precio de estos y de los repuestos empleados. Por la tarde se probó un esterilizador de la marca Sturdy modelo SA-300VFA, en el cual se realizó un ciclo de esterilización para validar su correcto funcionamiento (Ilustración 24).

Ilustración 24: A. Aspirador de secreciones. B. Esterilizador.

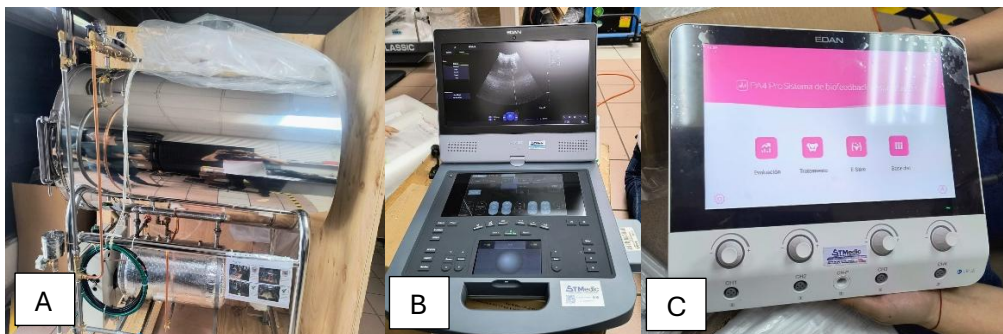
- Gestión de tecnología: Por la tarde se realizó la descarga de un autoclave de la marca sturdy de 350 litros, para la visita de un cliente potencial. También se realizaron pruebas de funcionamiento de un ultrasonido portátil de la marca EDAN, durante este proceso se descubrió que tres transductores no eran compatibles con dicho modelo por lo que se tenía que buscar los transductores correctos para ese modelo. De igual forma se realizó una prueba de funcionamiento de un estimulador pélvico, ya que dichos equipos serían utilizados para exposiciones en un congreso de ginecología (Ilustración 26).

Ilustración 26: A. Esterilizador de 350 litros marca Sturdy. B. Ultrasonido marca EDAN. C. Estimulador pélvico marca EDAN.

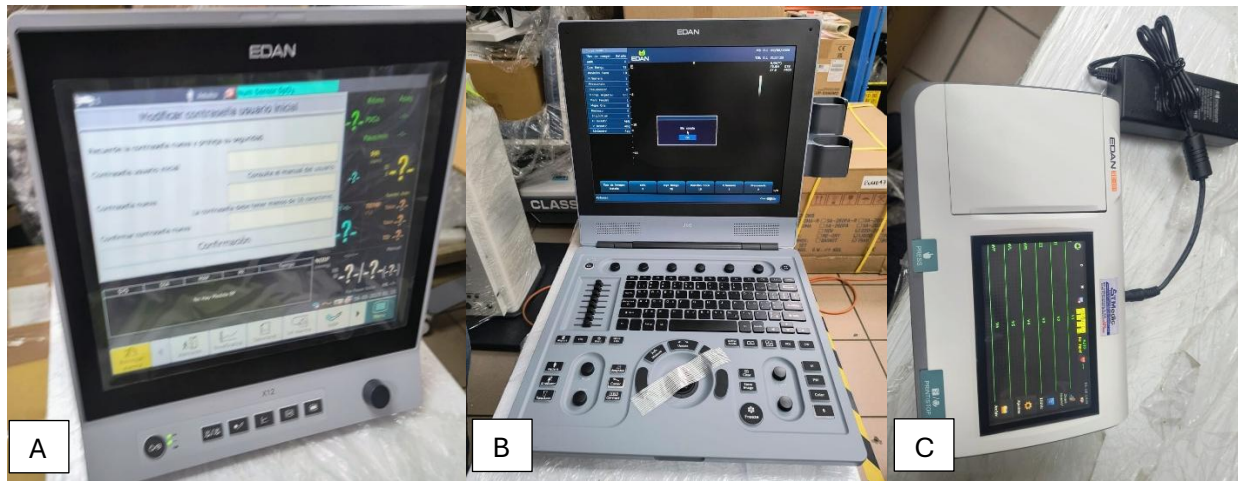
- Gestión de tecnología: El sábado llegó un cargamento de equipos, por lo que se debía de realizar la inspección de estos. Se hicieron pruebas a monitores de paciente, sin embargo, no se encontraba presente el simulador de paciente para probar todas las funciones del monitor. Así mismo se realizaron pruebas con un equipo de ultrasonido de la marca EDAN modelo U60, solo se realizaron pruebas de encendido de la unidad principal debido a que los transductores de la unidad no venían en la caja del ultrasonido, dicho suceso fue reportado al encargado de la bodega para que realizara indagaciones sobre la situación de los transductores. Con los equipos de electrocardiografía se realizaron pruebas de encendido y pruebas de la pantalla táctil. También se revisó un aspirador de secreciones para

Ilustración 27: A. Monitor de paciente. B. Ultrasonido. C. ECG.

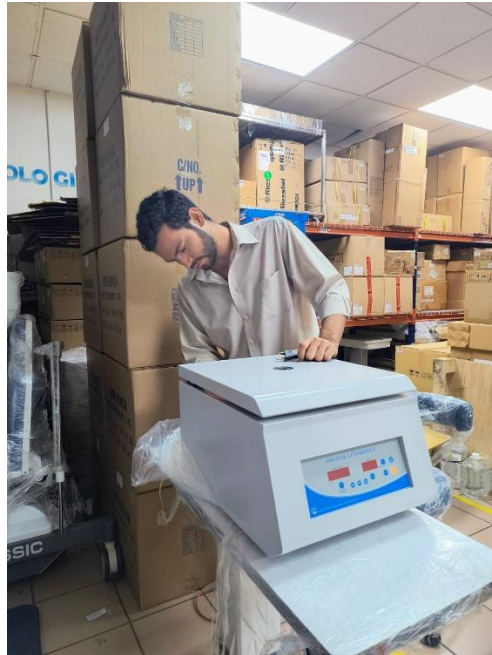
probar la succión tanto de forma manual como con su pedal, adicionalmente se realizaron revisiones visuales para descartar la presencia de rayaduras o golpes. Se hicieron pruebas a centrifugas de laboratorio para validar que el rotor estuviera centrado, y que la centrifuga no calentara en exceso. Se revisó también la funcionalidad de las botoneras y pantallas lcd (ilustración 27 - 28).

Ilustración 28: Pruebas de funcionamiento a centrifuga de laboratorio.

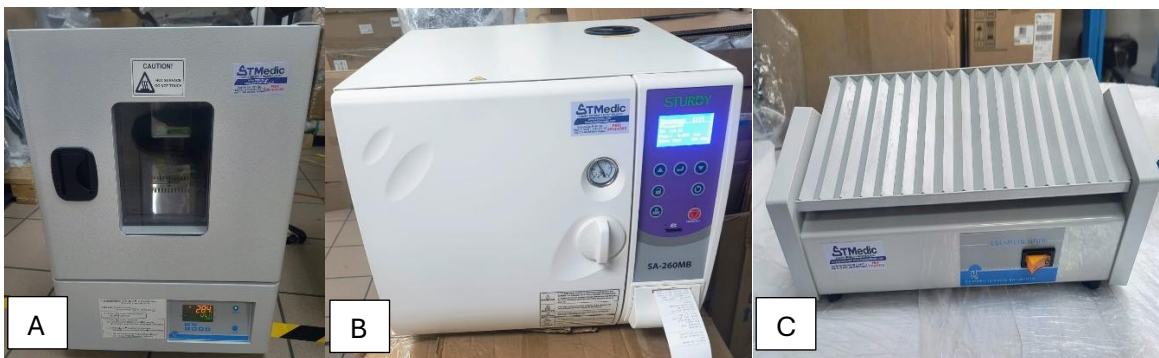
- Gestión de tecnología: Las actividades comenzaron realizando pruebas de funcionamiento a un agitador especial de laboratorio. Se prosiguió con un horno de calentamiento para muestras de laboratorio, en este equipo se hizo un ciclo de calentamiento de forma continua a cincuenta grados Celsius, posteriormente se realizó un ciclo de calentamiento con el timer del equipo, se programaron 5 minutos a la misma temperatura que el ciclo anterior. Con un esterilizador de la marca Sturdy modelo SA-260MB se realizó un ciclo de prueba a una temperatura de 121 grados Celsius para comprobar su correcto funcionamiento. Dicho equipo contaba con bomba de vacío para las función de secado, también contaba con una impresora para hacer los reportes de las etapas del ciclo. Se empleó un analizador de la conductividad del agua para evaluar su calidad en el uso de procesos de esterilización, se evaluó agua de la llave, agua purificada, agua destilada usada, y agua destilada semi usada, el valor arrojado por el dispositivo debía ser menor a 10 para cumplir con los requisitos de funcionamiento de los esterilizadores. Por último, se realizó la revisión de carritos de transporte para monitores de paciente y también para electrocardiógrafos (Ilustración 29 - 30).

Ilustración 29: A. Horno de calentamiento. B. Esterilizador marca Sturdy modelo SA-260MB. C. Mezclador especial de muestras.

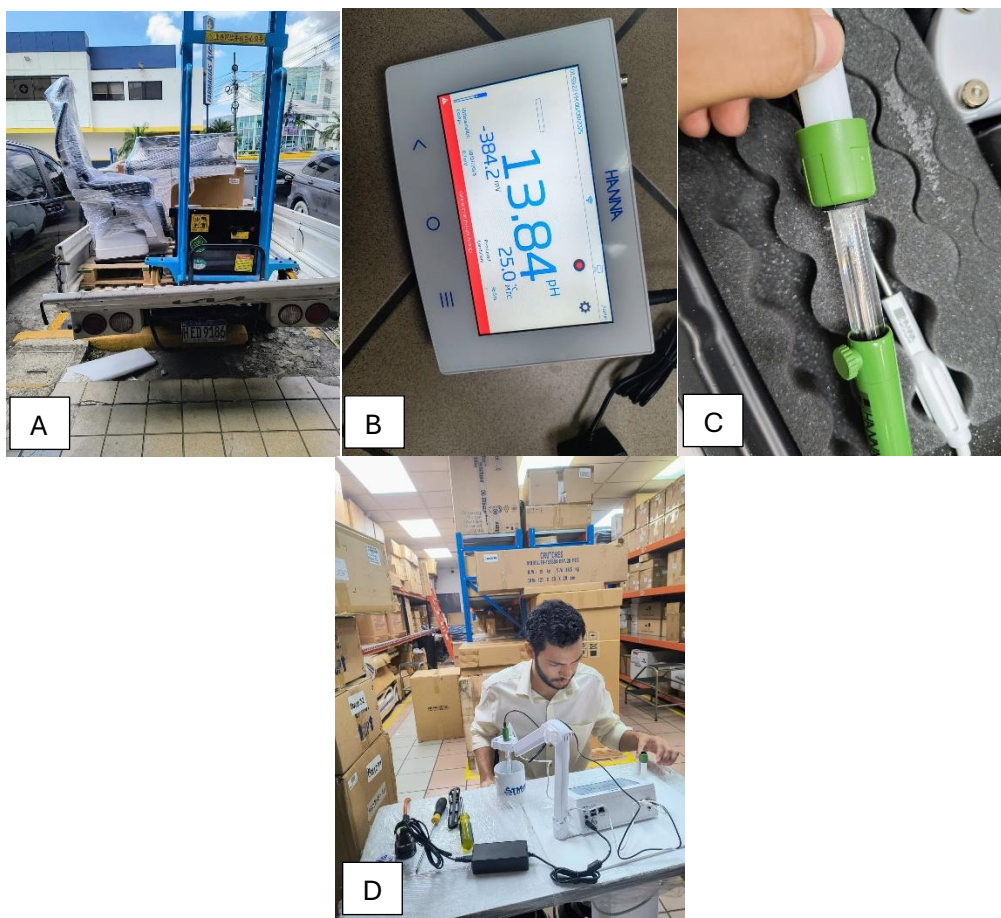
Ilustración 33: A. Silla oftalmológica. B. Medidor de pH sin su electrodo conectado. C. Electrodo de pH con mineralización presente. D. Ejecución de pruebas de medición de pH y de temperatura.

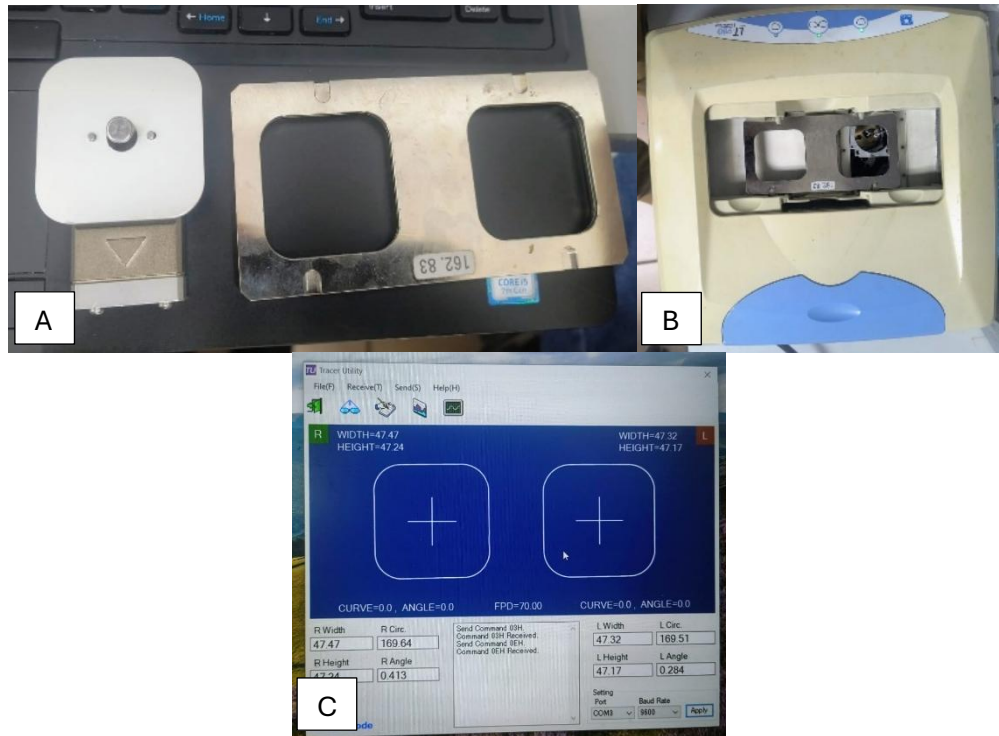
- Mantenimiento correctivo: Se siguió revisando la trazadora del miércoles, a esta había que ponerle su respectivo sensor nuevamente una vez limpias las escalas, se hicieron las conexiones respectivas, sin embargo, la trazadora seguía sin realizar el movimiento en el eje Z. Se realizó un cambio de tarjeta principal para verificar que no fuera la tarjeta la que estuviera en mal estado, pero aun con una tarjeta diferente el movimiento en el eje Z seguía ausente, por lo que se colocó la tarjeta antigua. Se realizó una inspección del estado de conexión de los cables y se fue probando uno por uno, ya que cada cable correspondía a un eje, el eje X y Y funcionaron correctamente al igual que el de rotación al conectar nuevamente el cable del eje Z se identificó que la pieza que le hace presión al cable del eje estaba floja, por lo que se procedió a pegarla correctamente, se realizó la prueba del eje Z nuevamente y esta vez la trazadora se movía correctamente, posterior a esto se procedió al armado de todo el equipo y se efectuaron calibraciones para validar que se hiciera un trazado correcto, esto se hizo gracias a los calibradores especiales de la trazadora (Ilustración 36).

Ilustración 36: A. Calibradores de la trazadora. B. Trazadora durante el proceso de calibración. C. Software empleado para la calibración.

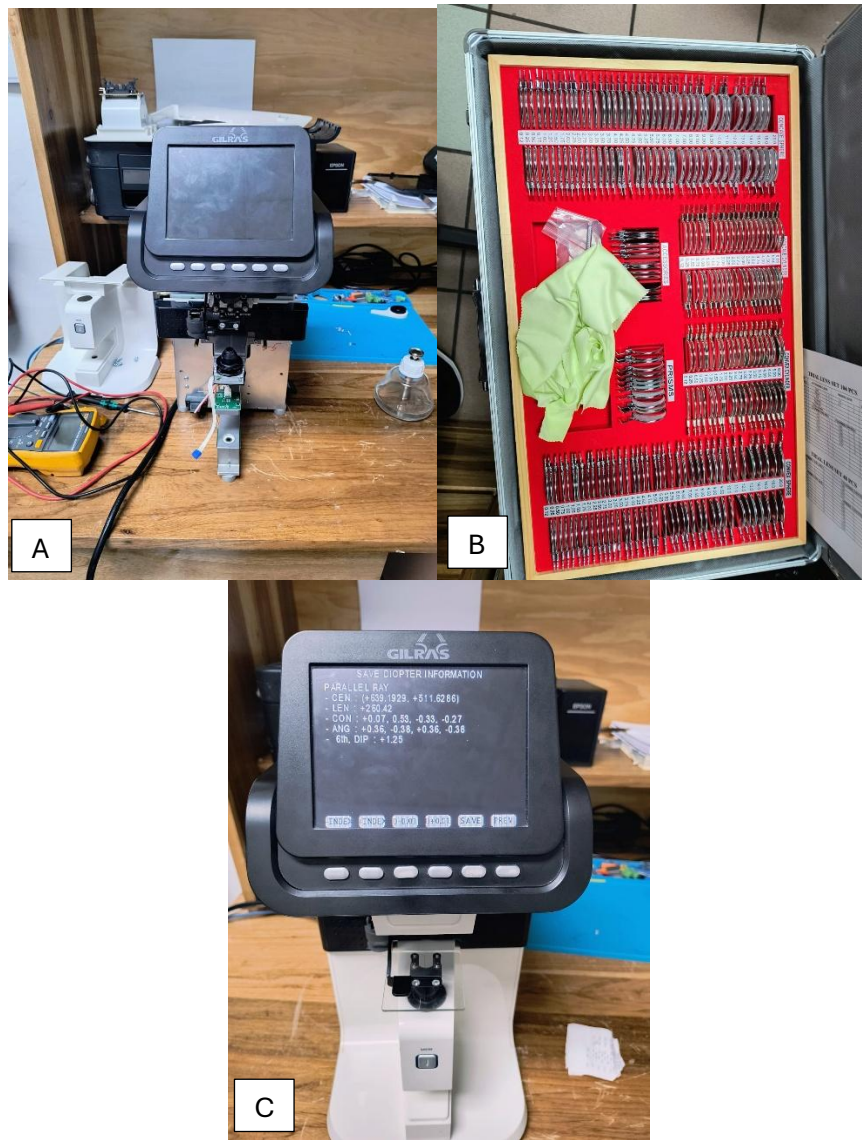
- Gestión de Tecnología: N/A.
- Mantenimiento correctivo: Se realizó una limpieza de las partes internas del lensómetro del día anterior, tanto componentes mecánicos como electrónicos, además, se limpiaron las ópticas y los sensores emisores y receptores de luz. Se tuvo que pegar el switch de encendido ya que este se movía al igual que la conexión del cable de alimentación y al mover el equipo estando encendido este se apagaba. Posteriormente se procedió a realizar la calibración donde se utilizaron lentes calibradores con una graduación exacta de dioptría, se hicieron 12 calibraciones con valores que iban desde los -25 hasta los +25 puntos de dioptría.

Para finalizar se realizó la medición con lentes comerciales de los cuales se tenía el conocimiento de la graduación que poseían (Ilustración 37).

Ilustración 37: A. Lensómetro desarmado. B. Lentes calibradores. C. Calibración de lensómetro.

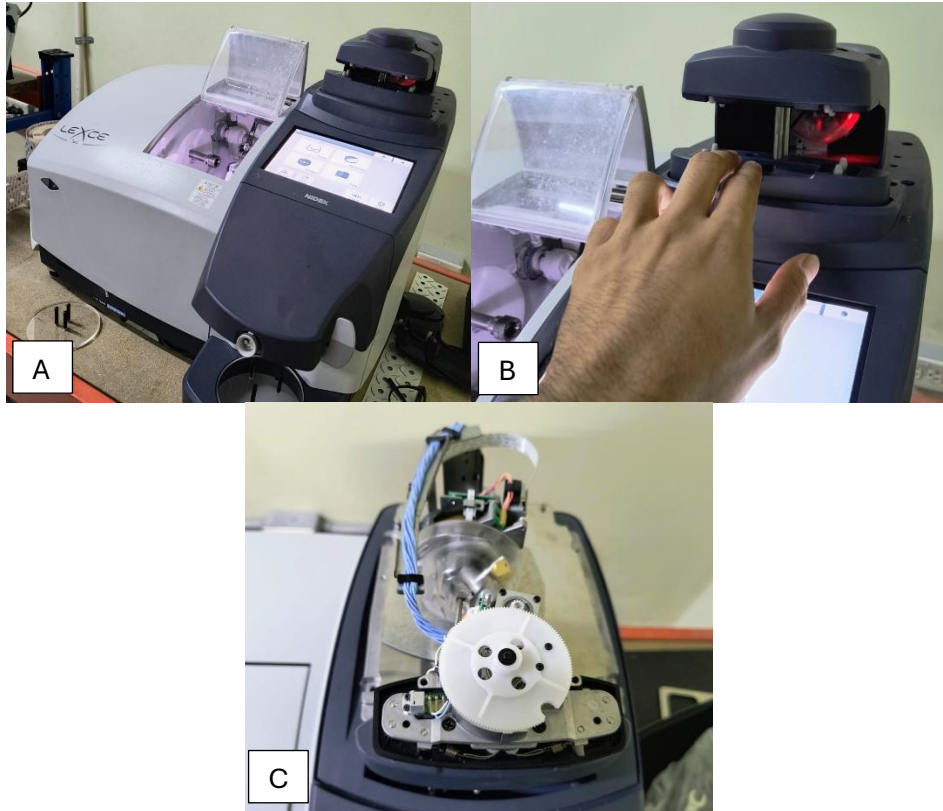
Ilustración 39: A. Biseladora Lexce. B. Clamps de la trazadora trabados. C. Engranajes de los clamps.

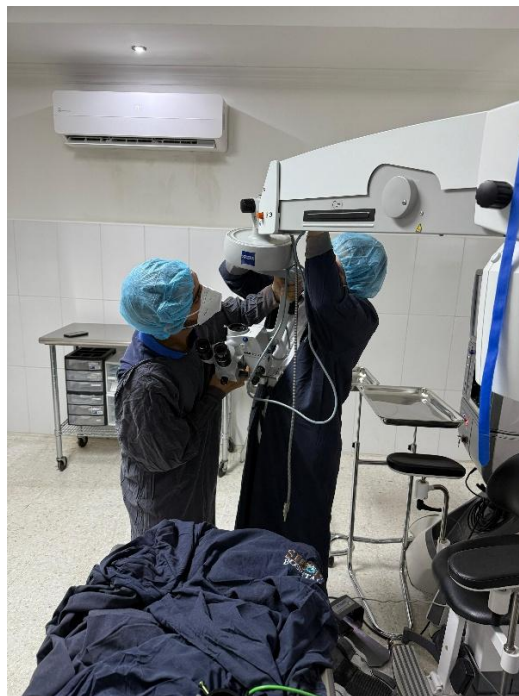
- Mantenimiento correctivo: Por la mañana se hizo la revisión del microscopio quirúrgico Lumera T de la marca Zeiss, ya que volvió a presentar el problema en la pieza XY lo que impedía que el microscopio se moviera correctamente, se procedió a abrir dicha pieza y revisar los engranajes, se movieron manualmente, se cerró la pieza y se realizaron pruebas de movimiento, para validar que tuviera el movimiento natural, se le explicó al usuario que no debe de llevar el microscopio al límite de los ejes ya que al hacerlo es donde este se traba, también se le mencionó que el microscopio presentaba una falla en el sistema de frenado que es controlado por el usuario por lo que debería reemplazar dicha parte. Por la tarde se revisó una biseladora de Nidek la cual volvió a presentar fallas en la trazadora, los clamps que sujetan los lentes se trababan durante el trazado y luego presentaba un error que impedía que se abrieran los clamps nuevamente, se hizo el desmontaje de trazadora y se aflojaron los clamps, al realizar la prueba nuevamente volvía a presentar la misma falla por lo que se tuvieron que realizar pruebas de calibraciones en la trazadora sin embargo aun en la calibración se presentaba el error, se le comunico al usuario el estado del equipo y que se volvería al siguiente día por la mañana (Ilustración 39 - 40).

Ilustración 40: Montaje de la pieza XY del microscopio quirúrgico.

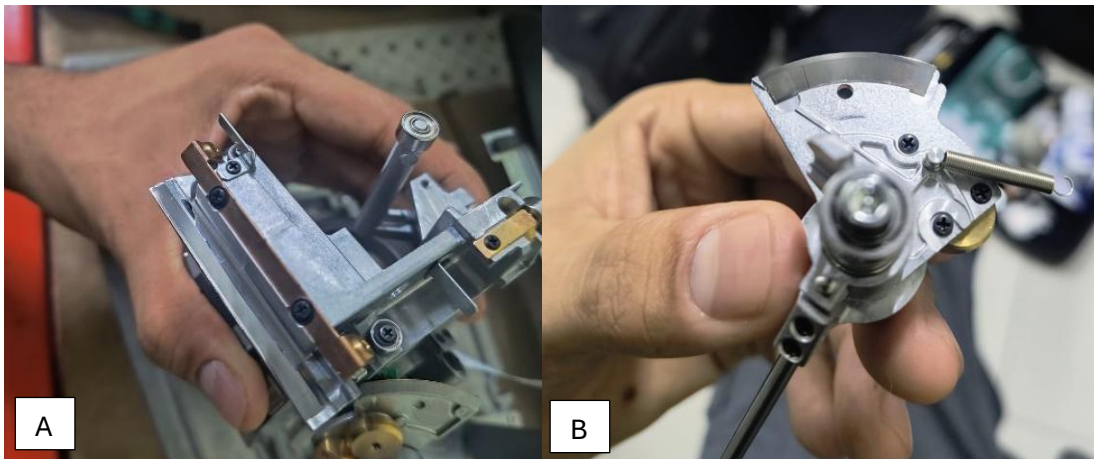
- Gestión de Tecnología: Se realizó una revisión del manual y videos para la reparación de la biseladora Lexce.
- Mantenimiento correctivo: Por la tarde se revisó nuevamente la biseladora lexce que seguía presentando errores en la parte de la trazadora, esta vez se realizó la limpieza de las escalas de espejo, tanto la V como la H, estas escalas son las encargadas de enviar la posición del sensor al sistema al momento de que la trazadora este en movimiento, de esta forma se puede coordinar para realizar el trazado. La limpieza se realizó con el kit de limpieza de ópticas. Posterior a la limpieza se rearmó la trazadora y se intentó calibrarla, sin embargo, durante el encendido del equipo este presentó un error por la trazadora, ya que el sensor no se movía, hacia el intento, pero no ejecutaba el movimiento (Ilustración 41).

Ilustración 41: A. Escala de espejo H. B. Escala de espejo V.

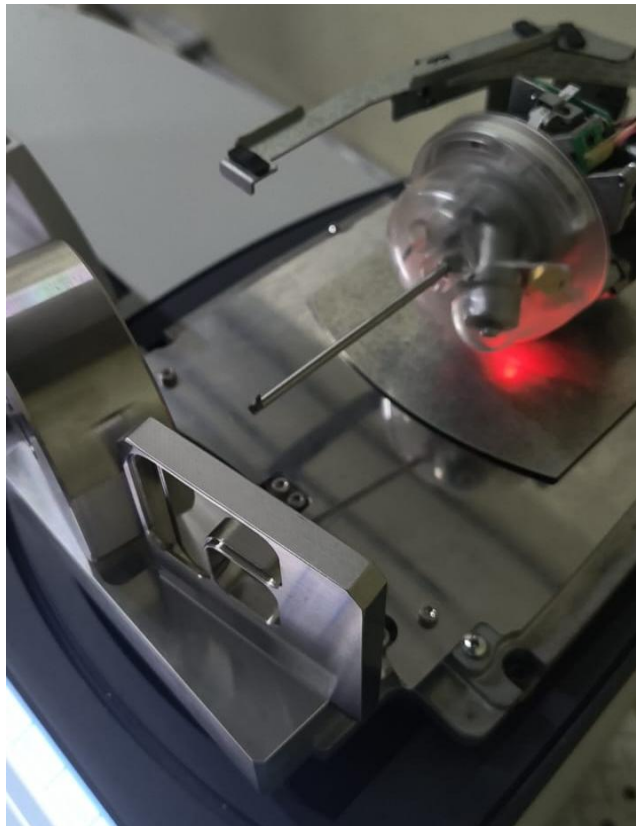
- Gestión de Tecnología: N/A.
- Mantenimiento correctivo: Por la mañana se leyó el manual de la biseladora para poder encontrar el significado de los códigos de errores que presentaba la trazadora. Por la tarde se realizó la revisión del sensor de origen de la trazadora, verificando que no estuviera dañado y que su posición fuera correcta, posteriormente se realizó una calibración completa de la parte de la trazadora durante el proceso se presentó un error de calibración lo que no permitía terminar la calibración, se procedió a comenzar desde cero el proceso pero siempre en el mismo punto se presentaba el error, se intentó realizar una auto calibración pero también en este proceso se presentaba un error, se hizo uso de los jigs de calibración para esta tarea (Ilustración 42).

Ilustración 42: JIG de calibración completa en la trazadora.

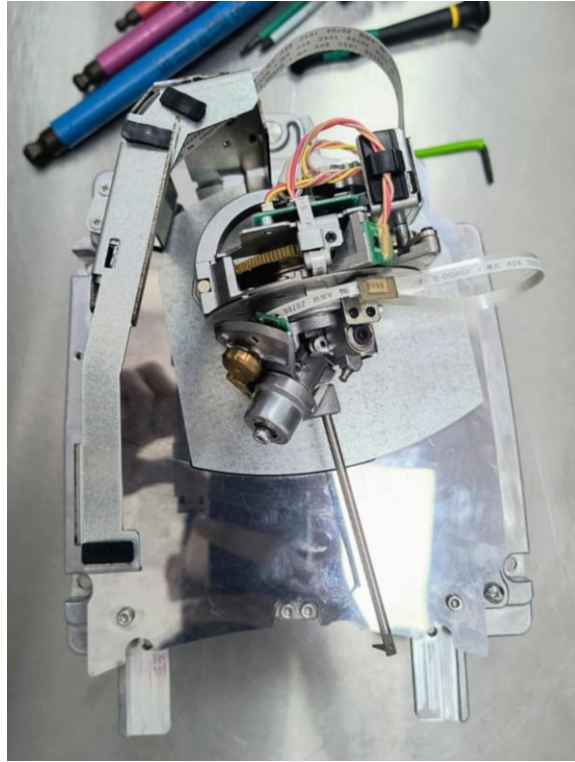
- Gestión de Tecnología: N/A.
- Mantenimiento correctivo: Se viajó hasta la ciudad de Danlí en El Paraíso con la finalidad de revisar otra biseladora de la marca Nidek modelo Lexce, la cual presentaba un error similar a la biseladora de la semana pasada, con problemas de en la parte de la trazadora donde se presentaba un error 1004, correspondiente al eje de rotación de esta, se realizó una limpieza de las escalas y se intentó realizar la calibración de ese eje, sin embargo, no permitió realizarla porque se trababa. Se intercambio uno de los motores que giraba el eje de rotación para descartar que el motor estuviera en mal estado, sin embargo, con otro motor tampoco funciono, por lo que se procedió a contactar con fabrica para informar la situación, y lo que

sugirieron fue cambiar la tarjeta principal. Debido a esto se retiró la trazadora para una revisión más profunda en el taller de la empresa (Ilustración 48).

Ilustración 48: Desmontaje de la trazadora.

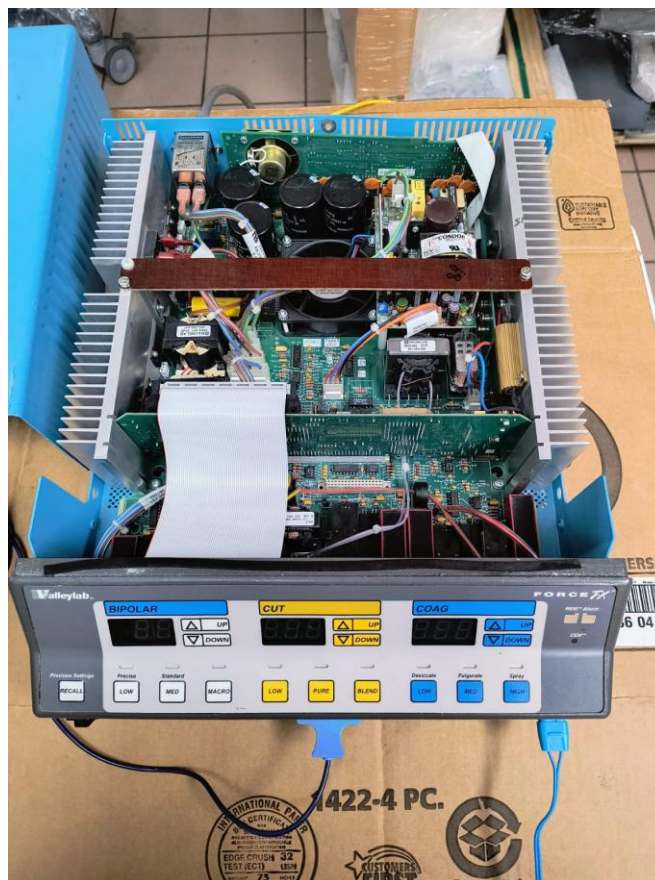
- Mantenimiento correctivo: Se revisó un Electrocauterio que no cortaba ni coagulaba, al encenderlo en el display de cut salía el número 212 de forma intermitente y en los demás display no se mostraba nada, al revisar el manual del equipo se notó que este número hacía referencia a una alarma, el revisar el manual este indicaba que el generador del equipo ocupaba calibración, se procedió a realizarla sin embargo, en el paso 4 del proceso se necesita hacer uso de un osciloscopio y desafortunadamente no se contaba con esa herramienta, por lo que la revisión del equipo quedo en espera (Ilustración 52).

Ilustración 52: Unidad de Electrocirugía.

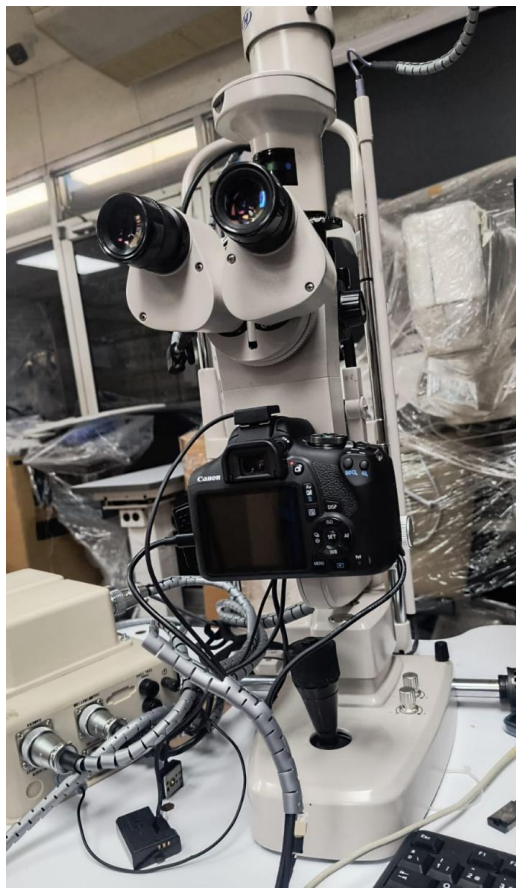
- Gestión de Tecnología: N/A.
- Mantenimiento correctivo: Se revisó una lampara de hendidura de video la cual no mostraba video. La computadora detectaba la cámara como tal pero no se mostraba nada en la pantalla. Se desinstalaron los drivers y el software de la lampara, para volver a reinstalar ambos, aun así, la pantalla seguía sin mostrar video, un mal funcionamiento de la cámara fue descartado ya que, si se podía tomar fotos y videos con la cámara, el único problema era que no se mostraba el video de la cámara en la pantalla, se intentó reinstalar las versiones de visual C++ recomendadas, pero tampoco hubo cambio alguno. Se sustituyeron los cables de

comunicación de video y de alimentación, la fuente y la caja de video aun así no hubo cambio alguno, se envió un correo al fabricante consultando por otra posible versión del software.

Ilustración 54: Lampara de hendidura de video.

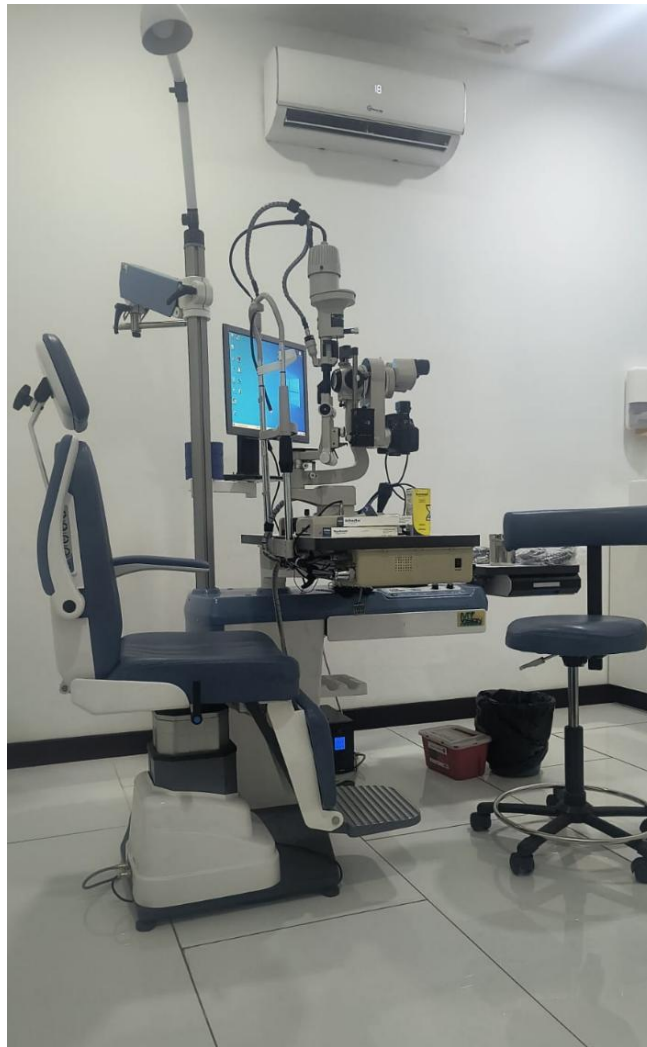
- Mantenimiento correctivo: Se revisaron lámparas de hendidura de video las cuales presentaban el mismo problema en el software y drivers, que no permitía ver en la pantalla de la computadora el video de la cámara, pero si permitía grabar y tomar fotografías, se intentó reinstalando tanto drivers como el software para ver si había algún cambio, también se cambiaron los cables de video y comunicación, la caja de video y también la fuente, ninguna de estas acciones tuvo efecto en el problema. Luego se intentó instalando un software más antiguo, al instalar los drivers y el software ya se podía apreciar el video de la cámara en la pantalla de la computadora (Ilustración 56).

Ilustración 56: Unidad de oftalmología con lampara de hendidura de video.

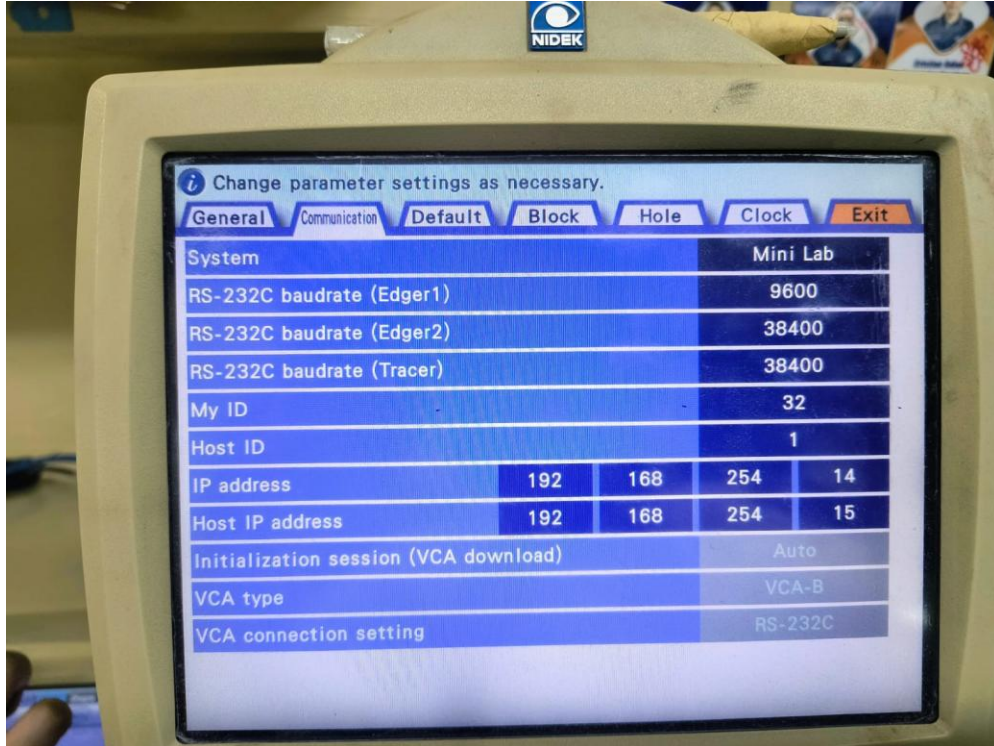
- Gestión de Tecnología: N/A.
- Mantenimiento correctivo: Se realizó la revisión de un bloqueador y una biseladora modelo ME 900, ya que estos presentaban un problema de comunicación entre sí, lo que impedía la transferencia de datos de los trabajos generados en el bloqueador, se hizo el cambio de los cables RS – 232 que tenían y también se intentó realizar la comunicación a través de un cable ethernet, se cambiaron las IP y la velocidad de transmisión de datos, pero ninguna de las acciones realizadas solucionó el problema, y se llegó a la conclusión de que el puerto del bloqueador posiblemente este en mal estado, ya que al conectar otra biseladora al mismo

puerto esta no realiza la conexión entre ambos equipos, por lo que se le comunicó al cliente que se pediría el módulo de comunicación tanto de la biseladora como del bloqueador.

Ilustración 59: Cambios en los parámetros de comunicación del bloqueador.

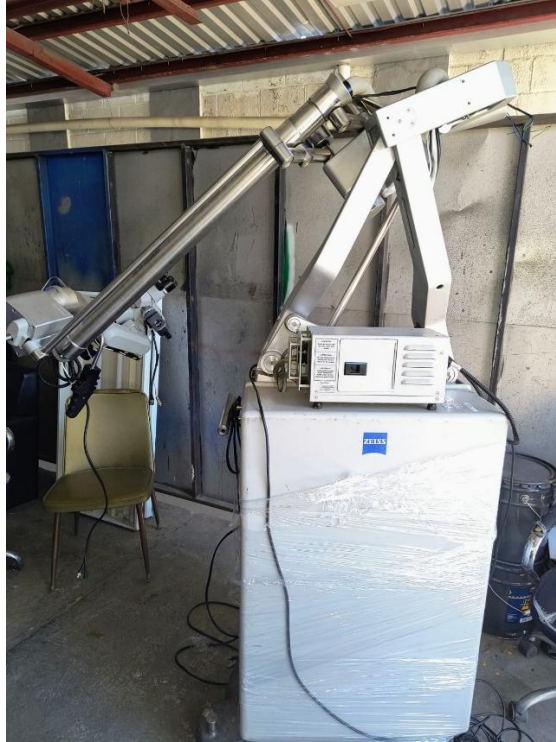
- **Gestión de Tecnología:** En la mañana se realizó la evaluación del estado funcional de un microscopio quirúrgico de la marca Zeiss modelo OPMI NC2, ya que se le pidió a la empresa evaluar su estado para decidir si era conveniente someterlo a un mantenimiento correctivo o descartarlo definitivamente, y empezar un nuevo proceso de compra. Se revisaron principalmente los botones que accionan los frenos ya que reportaron que el cabezal no era capaz de mantener la posición en la se necesitaba, al igual que la extensión del brazo. Al soltar los botones de los frenos el único eje que mantenía su posición era el de rotación del cabezal, se le comunico al cliente que el estado de los frenos era irreparable y que lo más probable era que fabrica ya no tuviera repuestos de ese modelo ya que tiene mas de 40 años de antigüedad, pero que de igual forma se iba a consultar. Se realizó el informe de incidencias del equipo, donde se detallaron las fallas que se encontraron y las posibles causas de esta (Ilustración 62).

Ilustración 62: Microscopio quirúrgico marca Zeiss modelo OPMI NC2.

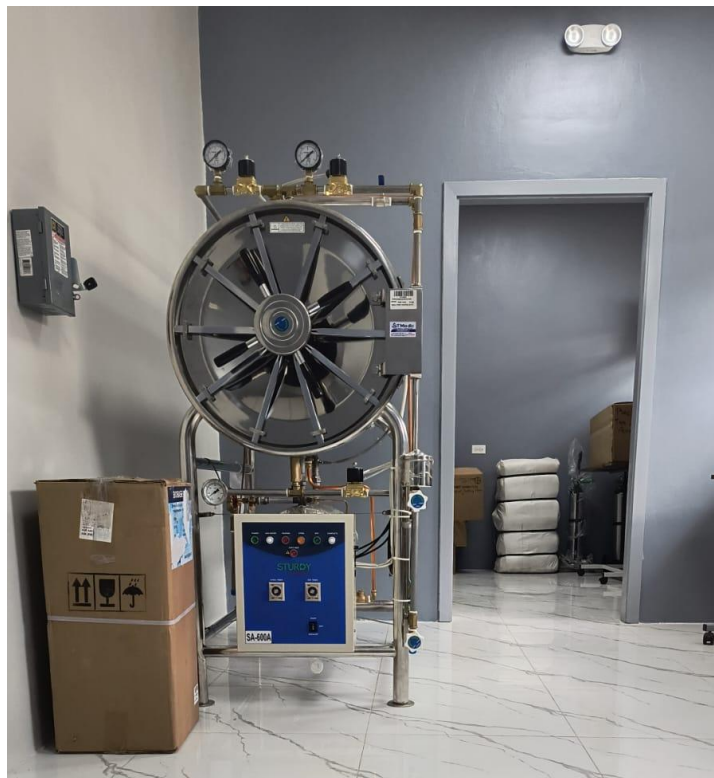
- Gestión de Tecnología: Se realizó el traslado de un esterilizador de 350 litros para un quirófano del macro distrito de Las Palmas, se pretendía hacer la instalación también, sin embargo, las instalaciones no contaban con la tubería requerida ni con el suministro de corriente adecuado para los equipos por instalar, cabe destacar que el espacio por donde se tuvo que pasar el esterilizador era bastante pequeño e incómodo, incluso se tuvo que pasar por el quirófano arriesgándose a rayar el suelo de epoxy, en estas situaciones se destaca la importancia de una planificación adecuado durante la construcción de un establecimiento de salud (lustración 63).

Ilustración 63: Esterilizador de 350 litros en su espacio de instalación.

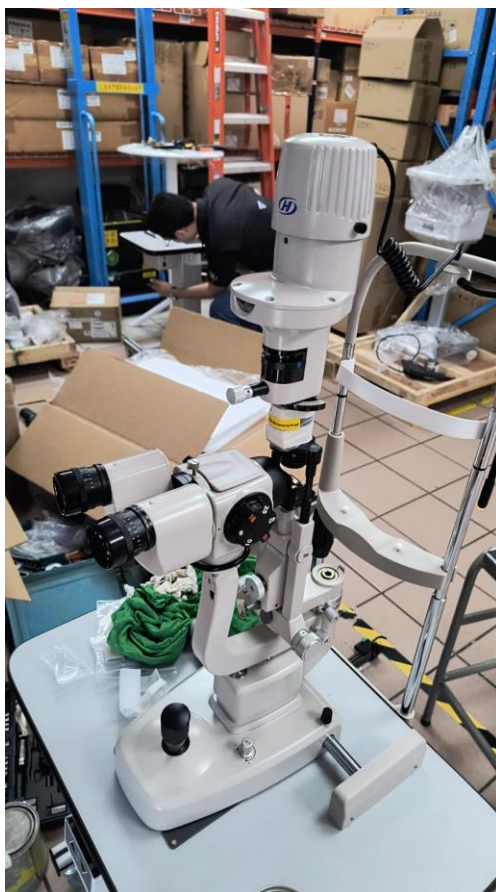
- Gestión de Tecnología: Durante la mañana se hicieron pruebas de funcionamiento a dos lámparas de hendidura y tres mesas motorizadas, para entrega, se probó que las lámparas encendieran y enfocaran correctamente, con las mesas motorizadas se probó que subieran y bajaran y también se ensambló. Se probó un monitor de paciente y también un electrocardiógrafo (Ilustración 64). Por la tarde se visitó nuevamente el lugar de instalación del autoclave para revisar las conexiones eléctricas y las tuberías de desagüe del esterilizador.

Ilustración 64: Lámpara de hendidura y mentonera en mesa motorizada.
