**UNIVERSIDAD TECNOLÓGICA CENTROAMERICANA  
FACULTAD DE INGENIERÍA Y ARQUITECTURA**

**PRÁCTICA PROFESIONAL  
INMSA ARGOS INTERNATIONAL S.A. DE C.V.**

**INGENIERO CIVIL**

**PRESENTADO POR:  
ANDRÉS FELIPE MUÑOZ BUSTILLO 21711146**

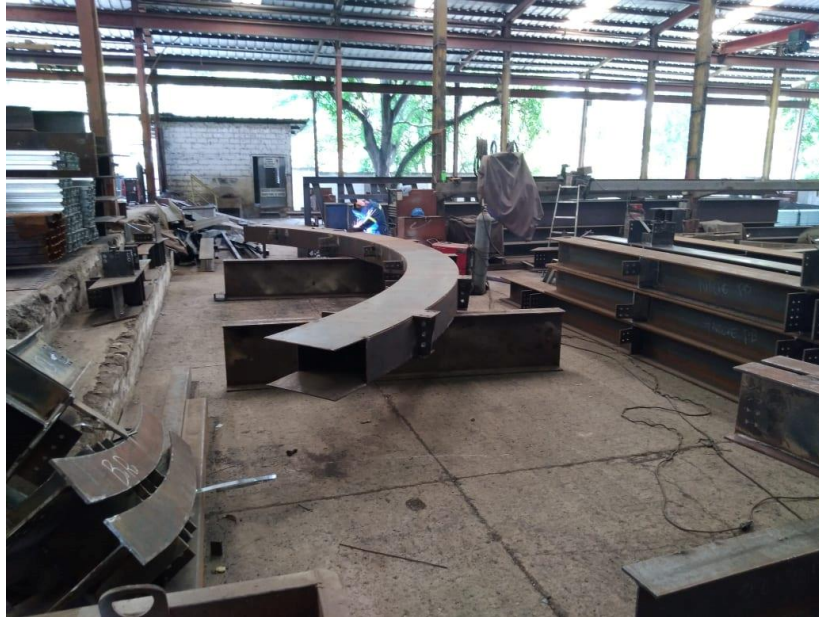
**Figura 1:** Aquí en esta imagen se observa una pieza estructura metálica en forma de arco curvado ya armado y soldado listo para ser revisado para luego ser enviado a su acabado final en pintura.

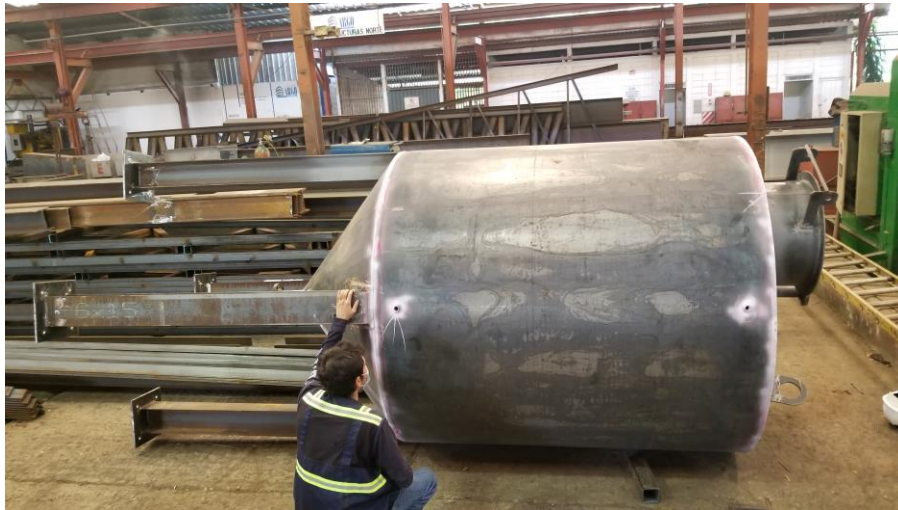
**Figura 3:** Se observa como mi persona el practicante Andrés Muñoz hizo la prueba de la inspección de soldaduras con tintas penetrantes a un tanque vertical de 1,000 galones

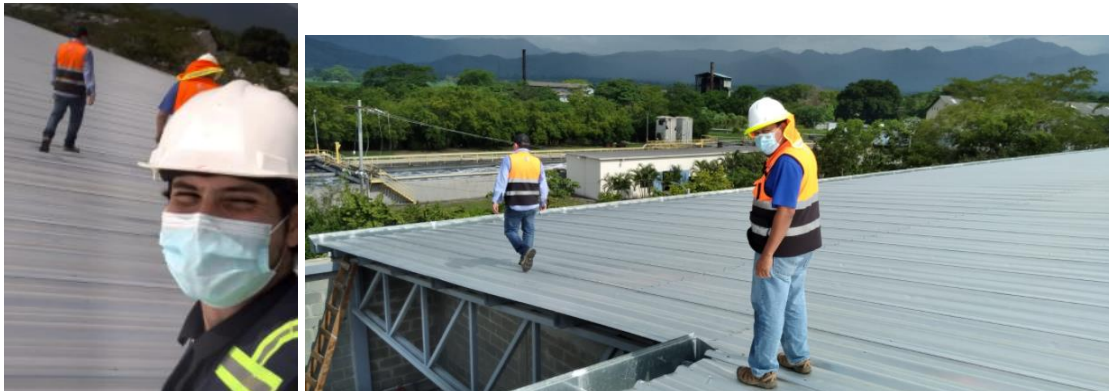
**Figura 6:** Aquí se puede observar imágenes cuando nos encontrábamos en el techo del proyecto de COFICAB en Green Valley para revisar las láminas que se logran ver en las fotos para verificar que el calibre era el correcto y que en efecto si era el calibre 26 y no el 28 que reviso un supervisor externo por parte del cliente.

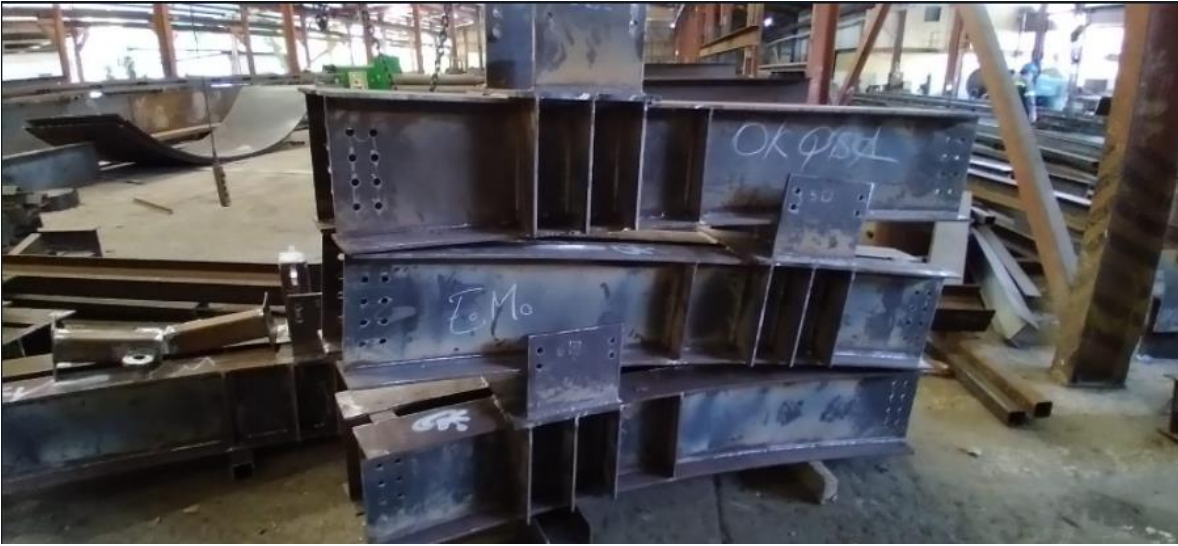
**Figura1:** Aquí en esta imagen se observan las piezas que se revisaron, una vez bien inspeccionadas a fondo y no se encuentran ningún tipo de defectos o reparaciones por hacer, se coloca utilizando una tiza, marcador o corrector "OK QSA" para que pasen por el proceso de Sand blast y luego a su acabado final en el área de pintura.

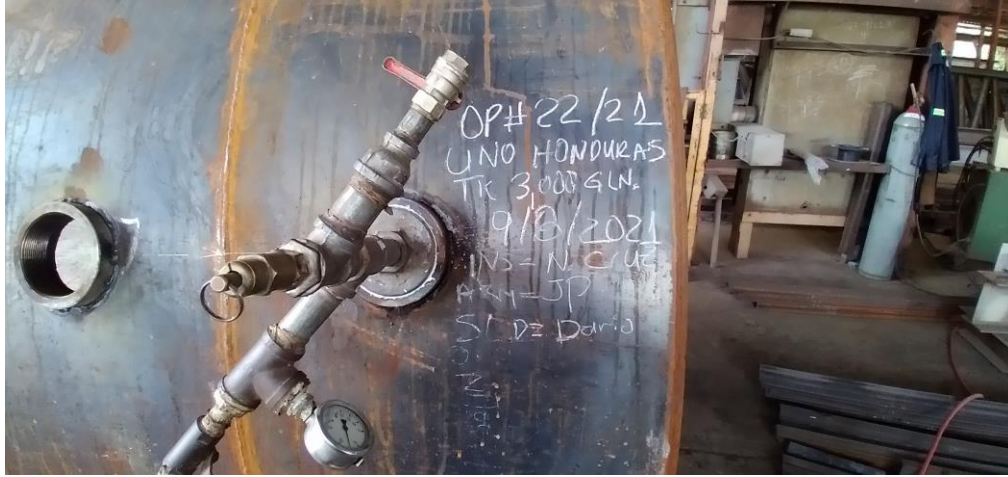
**Figura 1:** Aquí en esta imagen se puede observar la evidencia de que se hizo la prueba neumática o de vacío al tubo monitor del tanque de 3,000 Galones armado por Jorge Palacios y la soldadura por Rubén Darío Paz, a una presión de aire de 15 psi, para el Proyecto de la OP-022-21 del cual faltarían otros 3 tanques subterráneos ubicación del lugar en el municipio de Campamento del departamento de Olancho para el cliente UNO HONDURAS S.A. DE C.V.

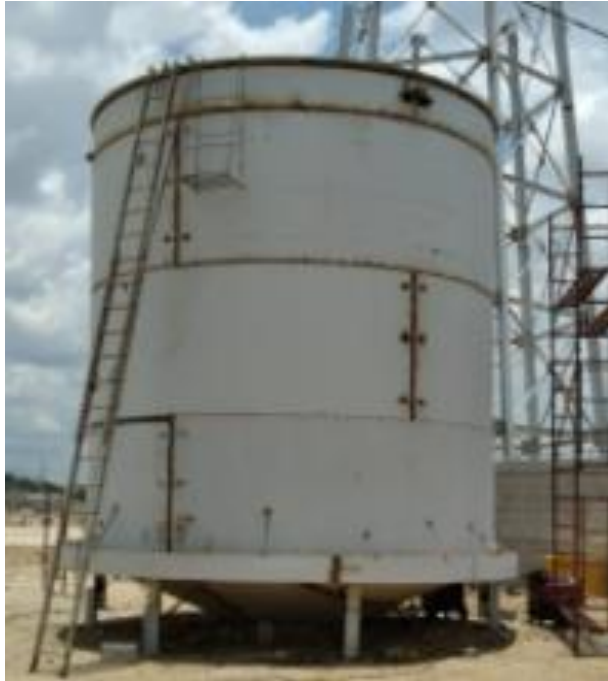
**Figura 3:** Aquí se logra apreciar el tanque de la segunda visita a campo que va en una torre a 16 metros de altura en la cual se hizo la revisión respectiva de las soldaduras en las uniones de todo el tanque, para saber si no había ninguna discontinuidad.

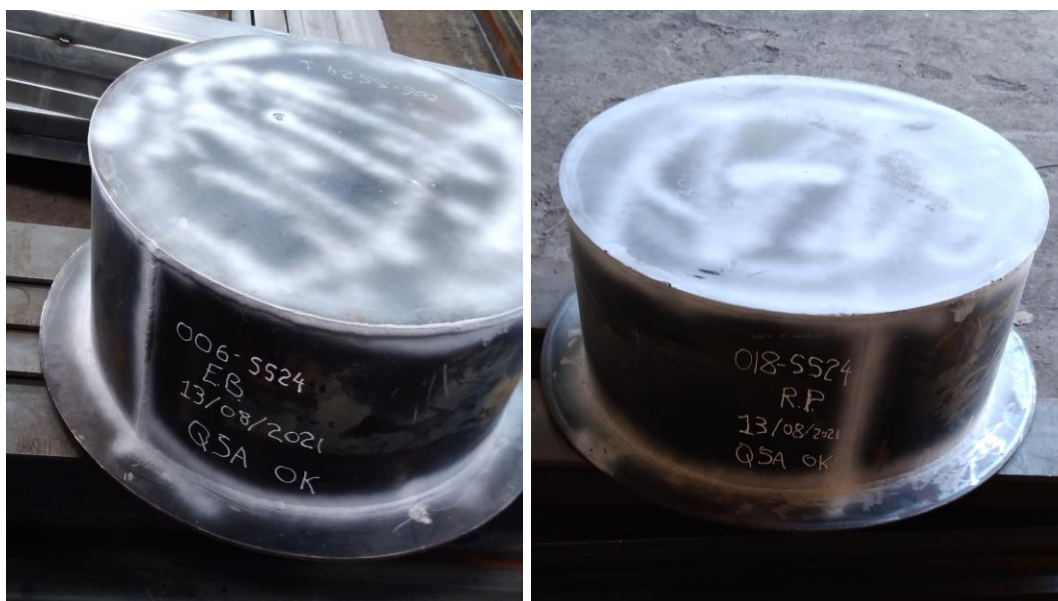
**Figura 8:** En estas dos imágenes se encuentran las evidencias de los dos sumideros de los dos tanques a los cuales se les hizo la prueba no destructiva con la inspección por tintas penetrantes para ver si había algún tipo de fuga o filtraciones.

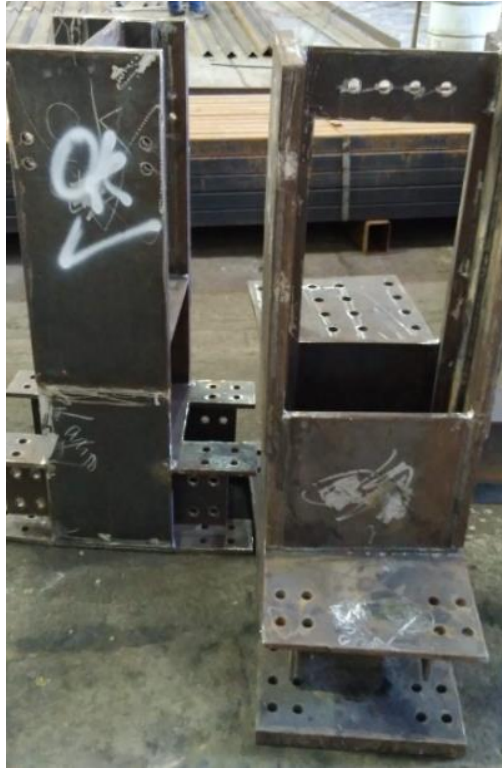
**Figura 9:** En esta imagen se encuentra un par de piezas estructurales metálicas para el proyecto de la torre de control del Aeropuerto de Palmerola por parte del cliente UTE CONSORCIO ELECENOR, y que en las cuales no se encontraron ningún tipo de problema en ellas por lo cual colocamos con un spray las letras "OK".

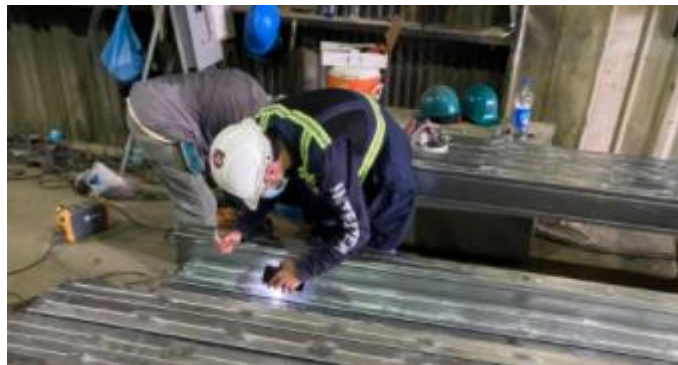
**Figura 10:** Y por último tenemos una imagen donde sale mi persona el practicante de Ing. Civil Andrés Muñoz haciendo la inspección en el área de Perfilac con respecto a los cajones para que la calidad con la que debían ir fuera excelente o tuviera menor número de discontinuidades, y que estas entraran en o tolerable.

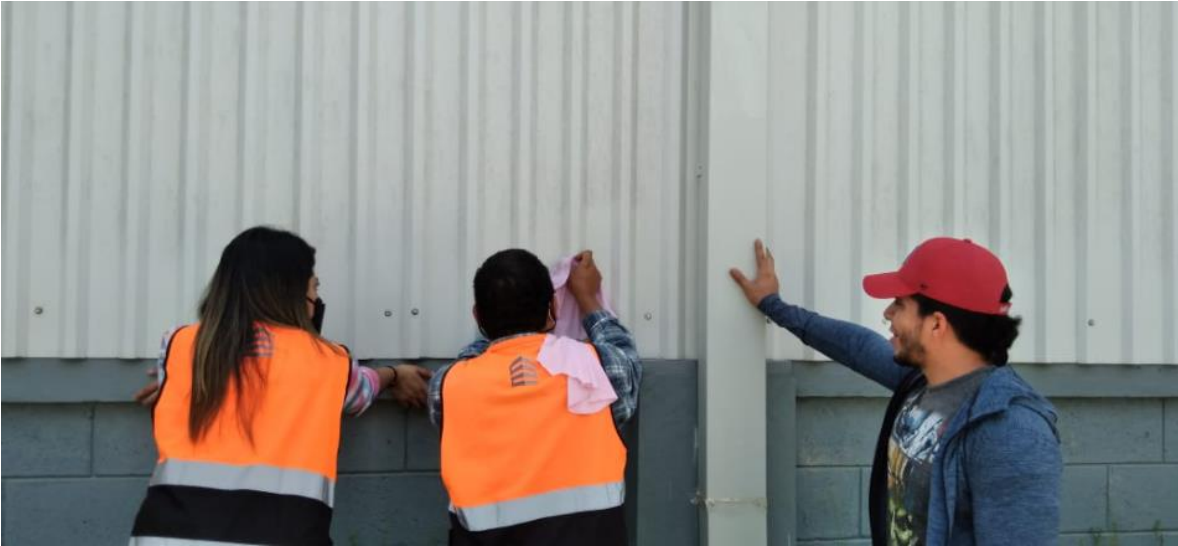
**Figura 5:** Aquí en esta imagen se puede apreciar que fuimos al proyecto ya terminado de Zede Morazán en Choloma a revisar una parte de las láminas de unas naves industriales que se empezaban a verse con un tono más oscuro que el resto, junto a la Ing. Kenia Meza (Gerente general de Sistema de Gestión), el Ing. Noel Cruz y el Ing. Residente y supervisor que estaba ahí por el cliente.

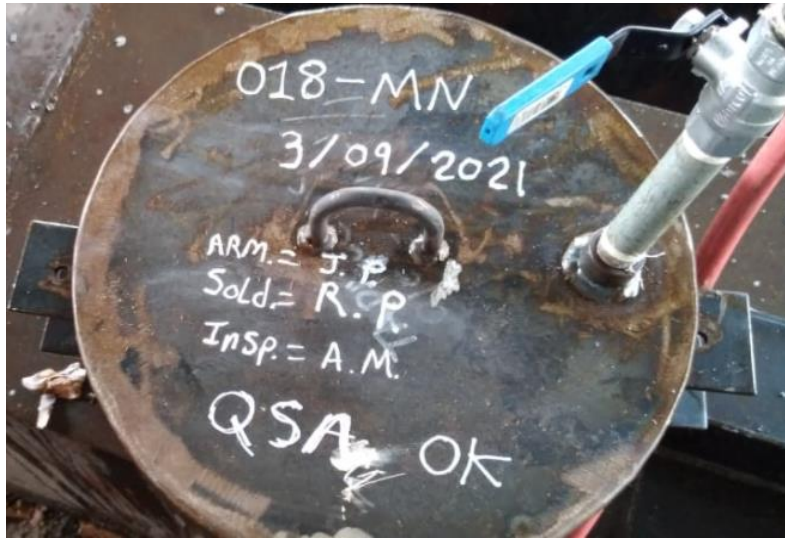
**Figura 5:** Esta imagen es para observar el estado de este flotador o indicador del nivel de agua para el tanque de la Inmobiliaria Nola paso la segunda prueba de fugas luego de las dos reparaciones que se habían marcado, colocando "OK QSA", la marca, la fecha en que se realizó, el inspector que en este caso es mi persona el practicante Andrés Muñoz, el armador y su soldador.

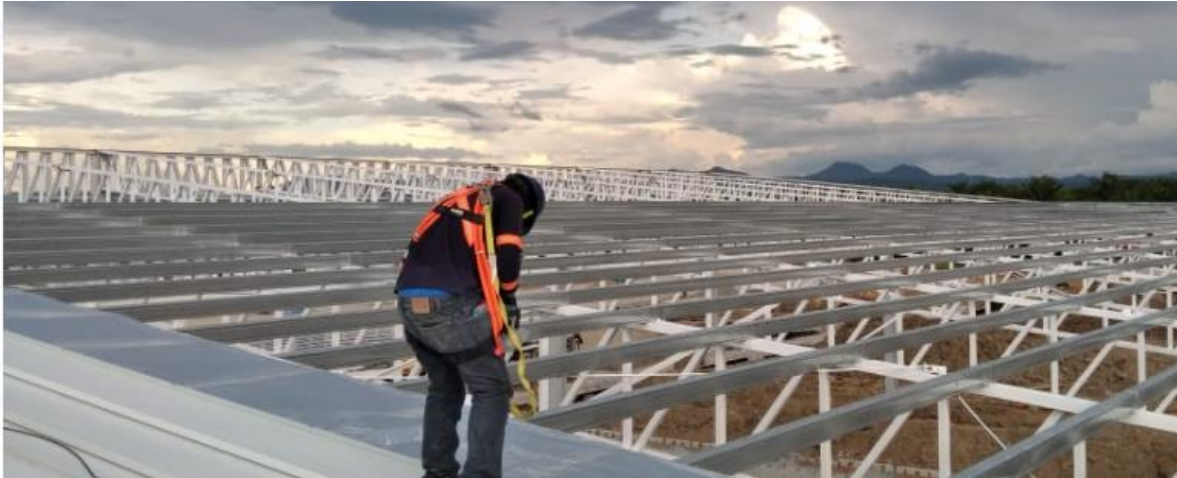
**Figura 9:** A continuación, hay una imagen donde se ve de manera general desde el techo la estructura metálica del proyecto de Caracol Knits, siempre en Potrerillos, Cortés para poder revisar si no había ningún tipo de inconveniente con las láminas que estaban colocándose como es costumbre en otros proyectos, esa parte es la más delicada y en efecto ya se van encontrando pequeños detalles que son un problema entre más persista en la estructura.

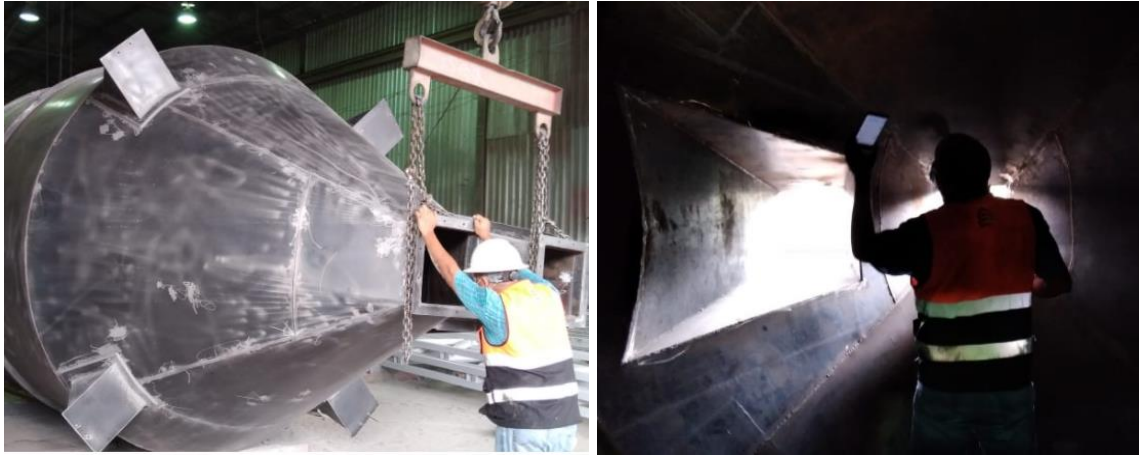
**Figura 1:** Aquí en las siguientes imágenes fuimos con mi jefe inmediato el Ing. Noel Cruz, el supervisor del área de pintura el Ing. Miguel Carranza, el supervisor de las personas que hicieron la tolva, y mi persona el practicante Andrés Muñoz, entonces de izquierda a derecha se puede observar cómo se estaba inspeccionando la parte exterior del tanque, y a la derecha por la parte del interior, ya sean las uniones por soldadura, y el resto de la superficie de las placas por si existiesen rayones o algún tipo de parásitos o salpicaduras de la misma soldadura.

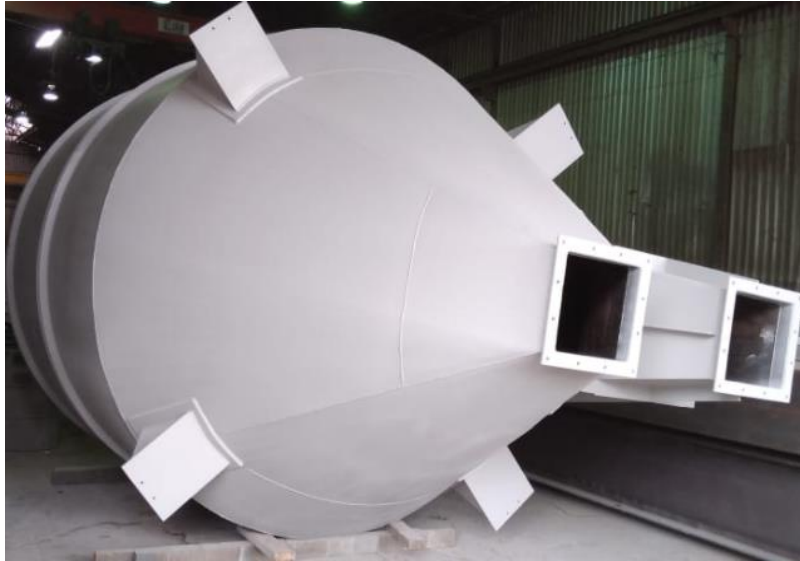
**Figura 3:** A continuación, se puede observar que a la tolva se le repararon los defectos encontrados y se le dio su acabado final en pintura para poder ser enviada al proyecto correspondiente.

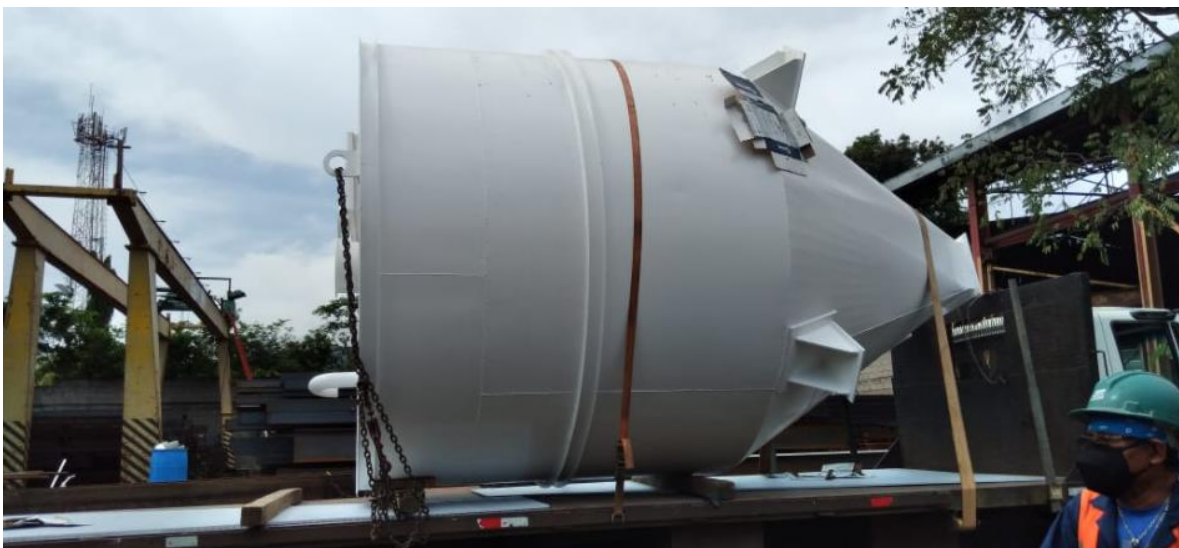
**Figura 4:** Aquí tenemos la siguiente imagen ya despachando la tolva, un dato interesante es que la tolva en unas ciertas partes, pero mínimas iban sin la correcta protección porque se había acabado la pintura, pero aun así se decidió enviar ese día, en la imagen también se ve a la persona que le corresponde los despachos Walter con su debida protección como la mascarilla contra el coronavirus y su EPP respectivos.

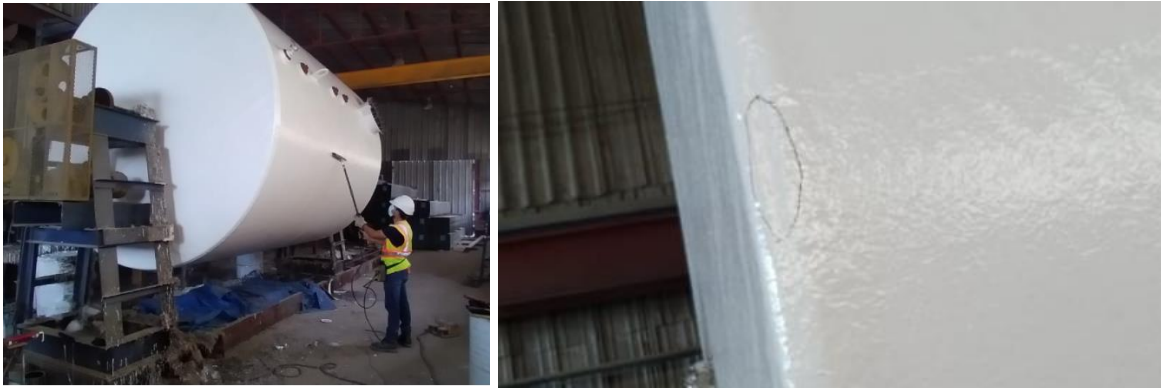
**Figura 5:** En estas dos siguientes imágenes nos encontramos en el área de enfibrado de tanques con el Ing. Miguel Carranza que es la persona encargada de hacer las pruebas a los tanques para identificar con un marcador que puntos son los que les faltaría fibra y en este caso se le hizo la prueba al tanque de 7,000 galones de la OP-022-21 de UNO HONDURAS S.A. DE C.V., una vez inspeccionado todo el tanque, se hace el enfibrado de las partes marcadas y se hace nuevamente el ensayo para estar seguros que el tanque está en óptimas condiciones.

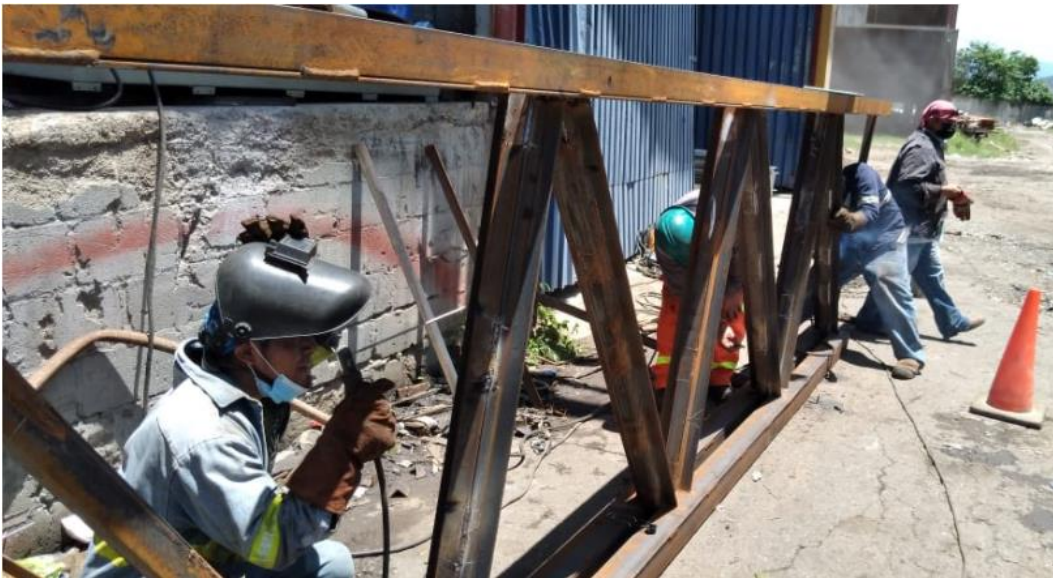
**Figura 6:** A continuación, vemos una imagen del día en el que me toco estar casi toda la mañana pendiente de las reparaciones a ese Joist y que las soldaduras se aplicaran de una manera correcta, para que se vieran el menor número de defectos posibles y que su calidad fuese excelente.

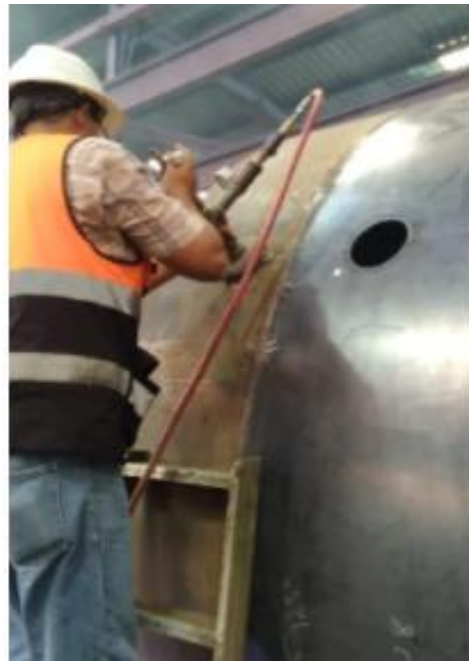
**Figura 4:** Aquí tenemos la siguiente imagen donde estábamos mi jefe inmediato el Ing. Noel Cruz junto a mi persona el practicante Andrés Muñoz en la prueba de vacío al tubo monitor del tanque de 8,000 galones para el proyecto UNO HONDURAS S.A. DE C.V. con OP-022-21 que iban para el municipio Campamento en Olancho.

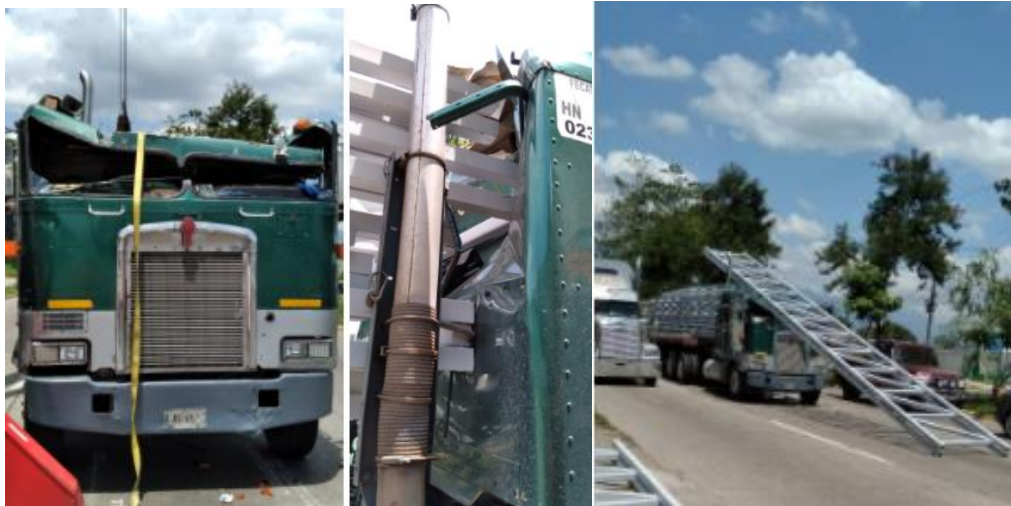
**Figura 6:** A continuación, se miran tres imágenes la primera es como se veía la parte de enfrente del cabezal del camión, la siguiente como los Joists fueron a dar a la parte de atrás del cabezal del camión, y la 3era ya una vista general de cómo estaba cuando se llegó a la escena del accidente, este evento ocurrió en la CA5 enfrente del AGAS.

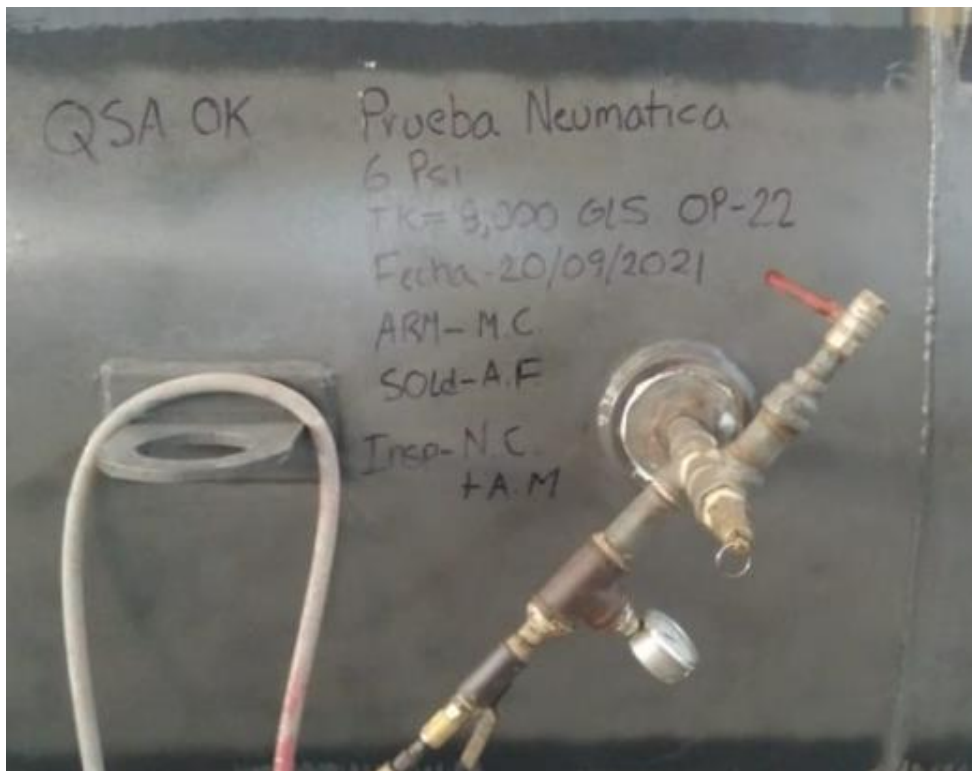
**Figura 2:** Aquí se logra apreciar la prueba de vacío al tanque de 8,000 galones que hice en el área de enfibrado de tanques para poder tener registro y evidencia, que se entrega al cliente junto con los tanques en el lugar del proyecto.

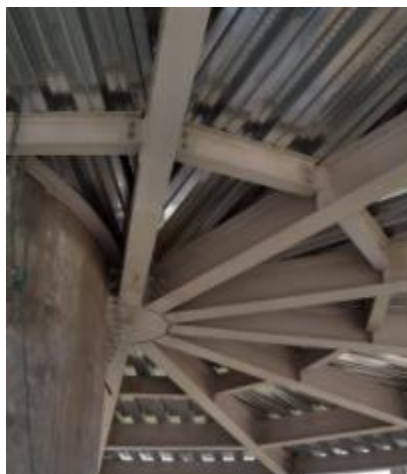
**Figura 3:** A continuación, se puede observar el soporte del entrepiso de uno de los pisos torre de control con el ensamblaje del mismo de con una buena calidad, en uno de los otros pisos se ve la ménsula con una pequeña inclinación, pero siempre cumpliendo su funcionalidad pero que no había manera de enderezarla con las vigas y placas así que lo mejor fue dejarlo con esa inclinación.

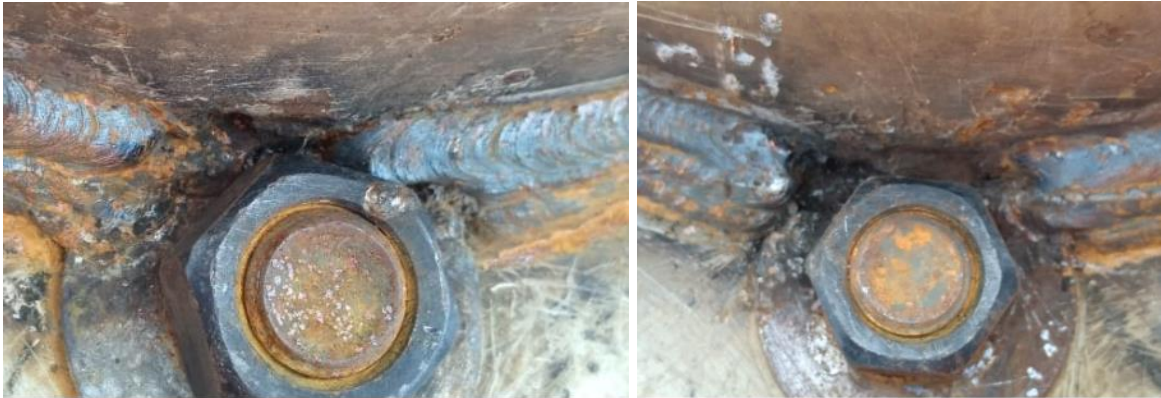
**Figura 5:** En estas imágenes se puede ver que hay dos pernos cerca de la soldadura de la columna #1 según marcas que ya estaban establecidas en esa estructura y por lo mismo que ahí cerca estaba la soldadura decidieron no soldar sino colocar solo el perno dejando ese espacio libre sin soldadura, pero eso no es tolerable debido al diseño de plano utilizando el código de soldadura estructural del acero, en el cual no está permitido este tipo de acciones porque entonces la soldadura no está haciendo su función al 100% como debería

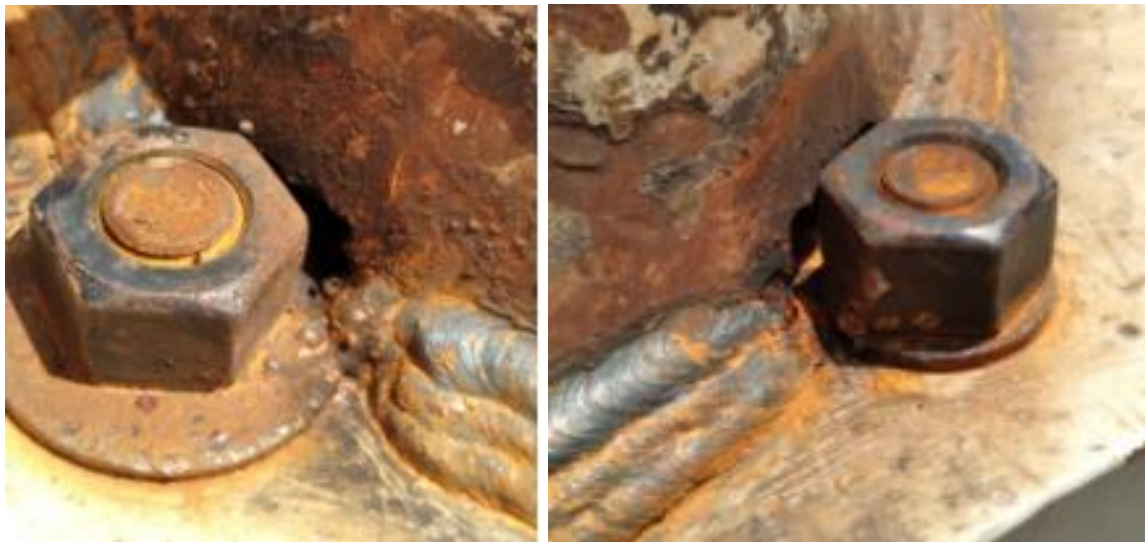
**Figura 6:** A continuación, se observan dos imágenes con el mismo problema anterior, solo que esta vez es en la columna #16, y el problema es mucho mayor por cómo se logra apreciar ese gran espacio vacío entre el perno y la unión de soldadura que debería de haber ahí.

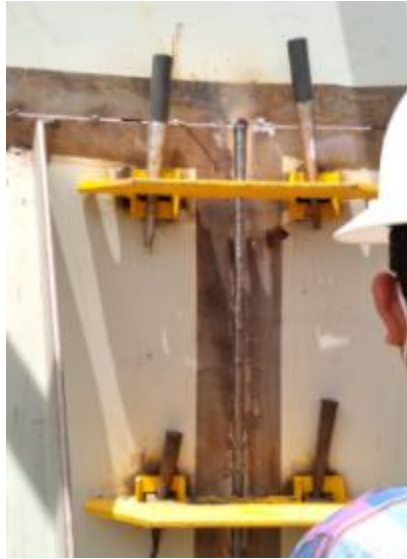
**Figura 9:** Aquí dentro del tanque siempre del proyecto de ELEC NOR con el aeropuerto de Palmerola con la OP-001-21, se logra observar una excelente calidad con respecto a la soldadura del cuerpo como esta unión en la cual no había ni necesidad de evaluarla de manera detallada y sin ningún tipo de profundidad.

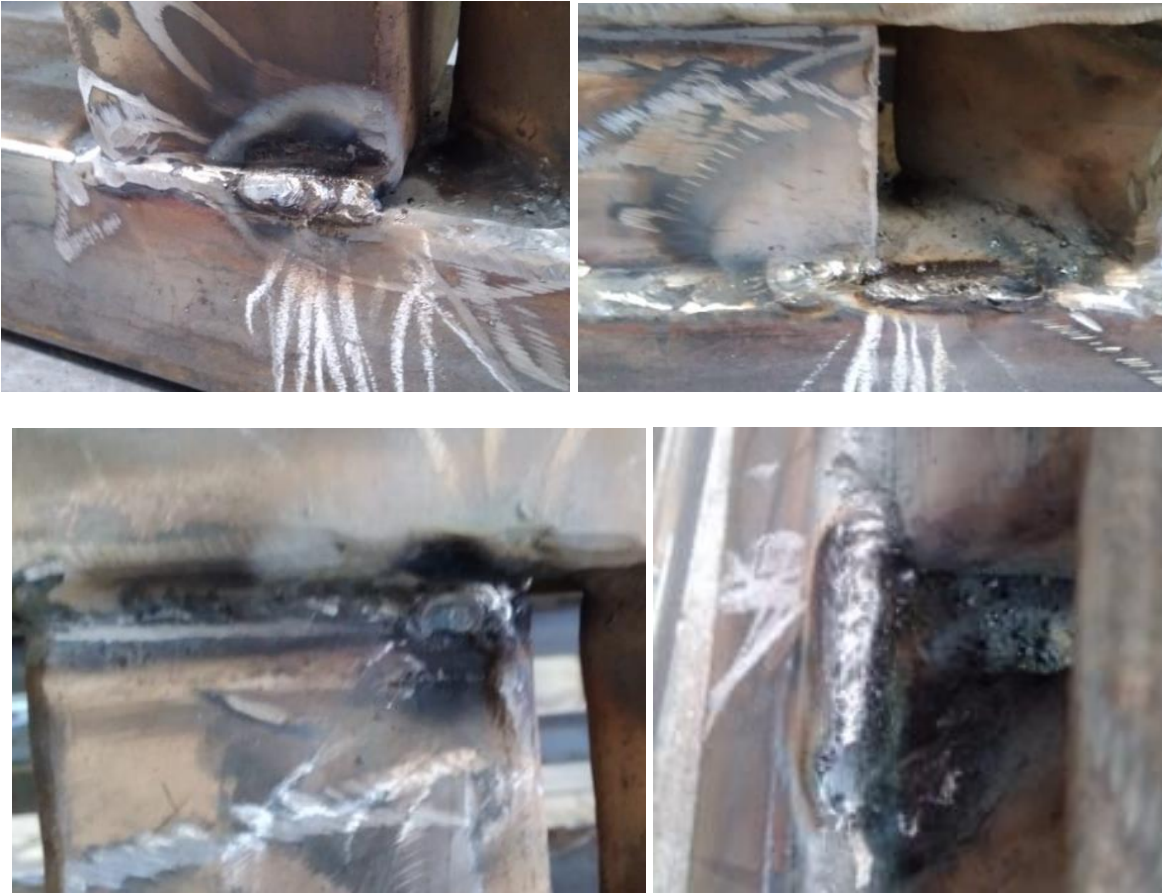
**Figura 11:** Aquí en esta parte hay cuatro imágenes donde se hicieron las reparaciones debidas a los Joists que se revisaron el día miércoles para que no salieran con una calidad no tolerable para este tipo de estructuras metálicas. Las reparaciones fueron por socavaciones poros bastante visibles, mala aplicación de la soldadura y falta de soldadura en algunas secciones donde si tiene que haber para que.

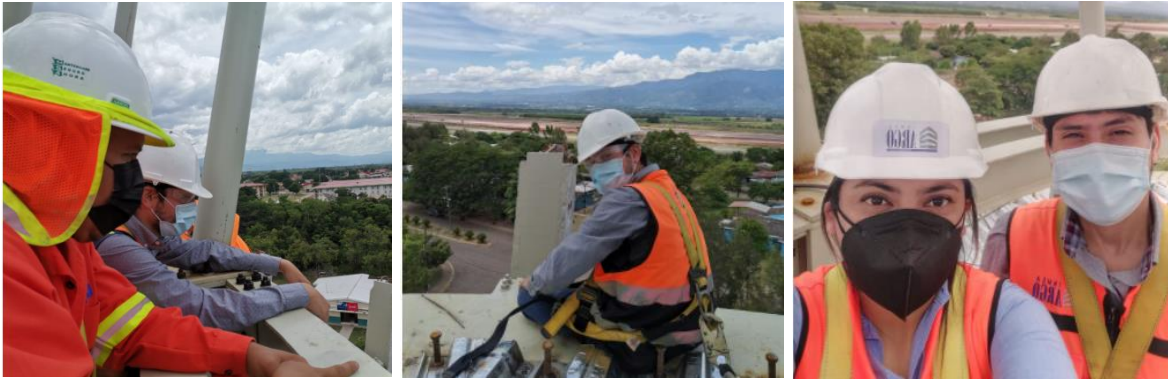
**Figura 12:** A continuación, tenemos 3 imágenes donde se puede ver a mi persona el practicante Andrés Muñoz junto a mis Ingenieros Inmediatos el Ing. Noel Cruz, y la Ing. Kenia Meza en la torre de control, en la imagen de en medio se me tomo una foto con el equipo de protección adecuado y el arnés siempre en una línea de vida mientras examinaba la forma de las columnas y ver si existía algún tipo de deflexión.

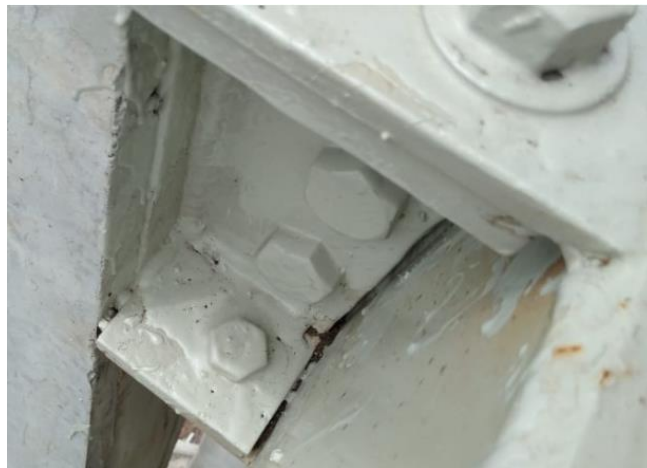
**Figura 12:** En esta imagen se puede lograr ver la unión ensamblada de la base del último nivel de la torre de control del proyecto de ELEC NOR conectada con la columna por medio de placas, pernos de 1-1/2" a 2" y una soldadura para tener más refuerzo.

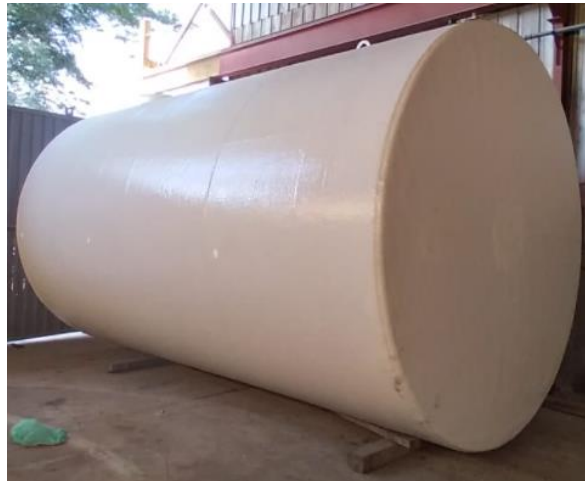
**Figura 14:** Siempre en el área de enfibrado de tanques estaba el tanque de 10,000 galones para su rotulación porque ya se habían hecho las pruebas respectivas por mi persona el practicante Andrés Muñoz y las reparaciones también hasta quedar como un producto conforme con la calidad que se quiere llegar a tener con todos los materiales que se envían.

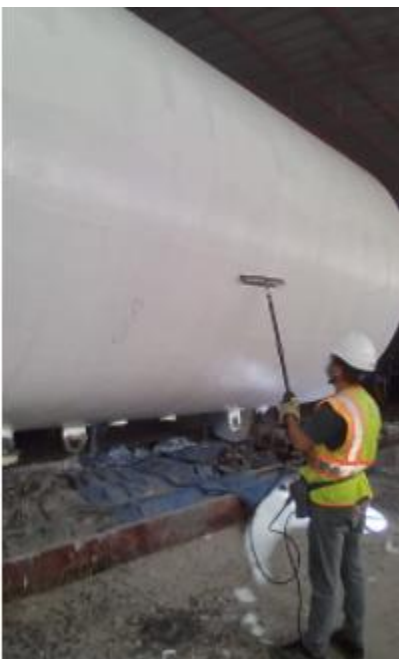
**Figura 15:** Siempre en el área de enfibrado de tanques, pero esta vez el día jueves 23 de Septiembre se hizo la última prueba, al último tanque el de 8,000 galones junto al Ing. Miguel Carranza, y de la primera prueba encontramos varios puntos donde se necesitaban fibra de vidrio para que el metal del tanque no este expuesto al ambiente de esa zona en el municipio del Campamento en Olancho, ya para la segunda prueba ya el tanque salió conforme por lo que solo faltaba la colocación de las fechas correspondientes de cada uno junto con el código de UL que es.
