INFORME DE PRÁCTICA PROFESIONAL

CONSULTORES EN INGENIERÍA, S. A. (CINSA)

**REHABILITACIÓN Y MEJORAS DE CALLES EN TEGUCIGALPA Y
COMAYAGÜELA-TIZATILLO, PRADOS DIGNO, COLONIA VILLA FORESTA**

CAMPUS TEGUCIGALPA; ENERO, 2021.

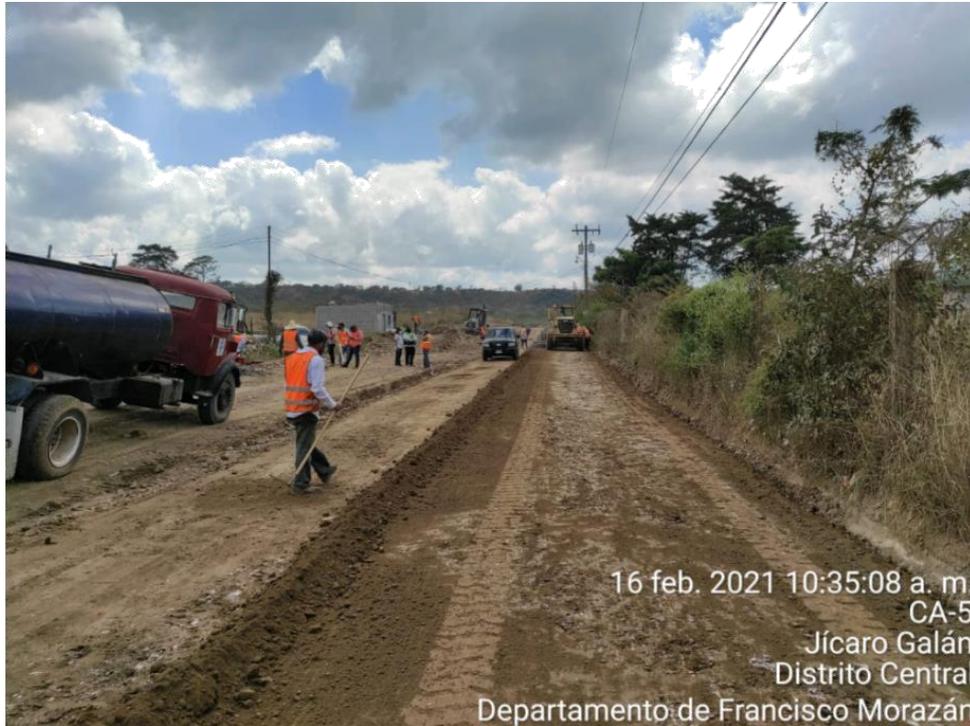
Ilustración 33. Afinamiento de subbase desde la estación 0+700 hasta la estación 0+850

Afinamiento del tramo correspondiente a la estación 0+700 hasta la estación 0+850, el tramo cuenta con una longitud de 150 metros con un ancho de sección transversal promedio de 6 metros. El área total del tramo es de $(40 \times 6.55 + 200 \times 6) = 1,462 \text{ m}^2$

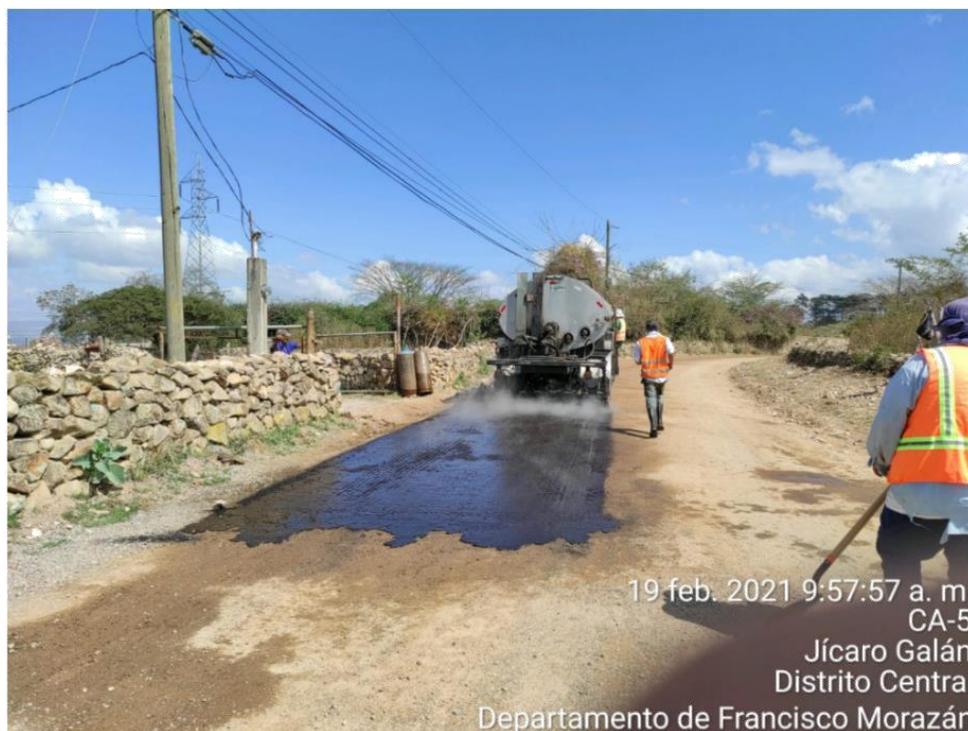
Ilustración 36. Imprimación de protección sobre superficie est. 0+600 a est. 0+850

Se colaboró con la supervisión en la actividad de afinamiento del tramo de subbase desde la estación 0+850 hasta la estación 0+940, de igual forma se superviso la aplicación de la imprimación de emulsión asfáltica de protección sobre el tramo consistente por la estación 0+600 hasta la estación 0+850. El área total del tramo imprimado es de 1,532 m^2 la emulsión utilizada es de corte rápido CSR-1

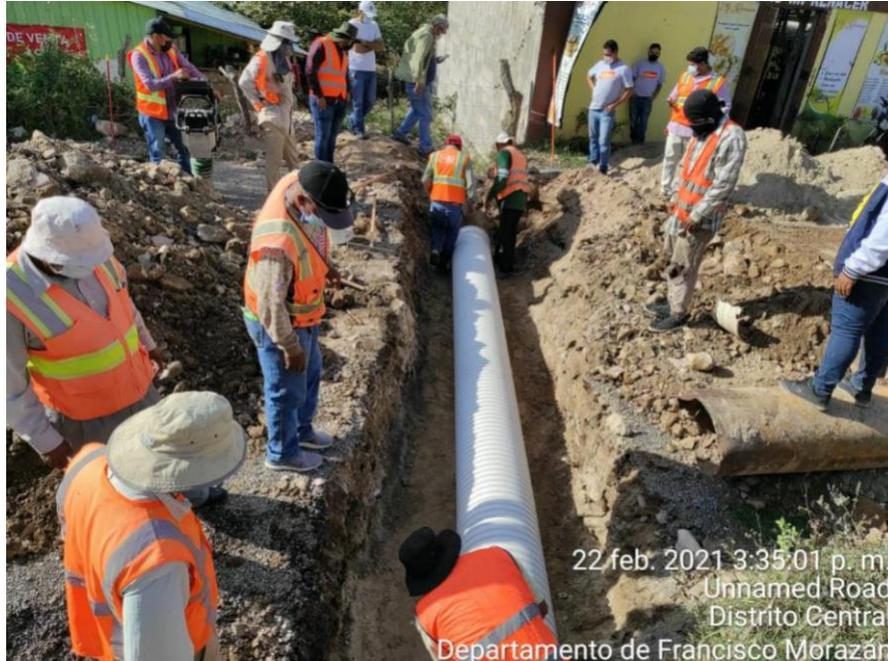
Ilustración 37. Excavación, instalación y relleno de alcantarilla con 6m de longitud con tubería de Novafort

Se colaboró con la supervisión en la excavación, instalación y relleno de la alcantarilla ubicada sobre la estación 0+400, se empleó un tubo de Novafort con un diámetro de 18 pulgada, con 6 metros de longitud. La tubería fue colocada sobre una cama de 0.10m con un ancho de 1.50m y un largo de 6m. La tubería fue colocada con un 5% de pendiente, el material de relleno fue compactado con una compactadora manual (Bailarina). El volumen de material utilizado fue de 5.88 ³

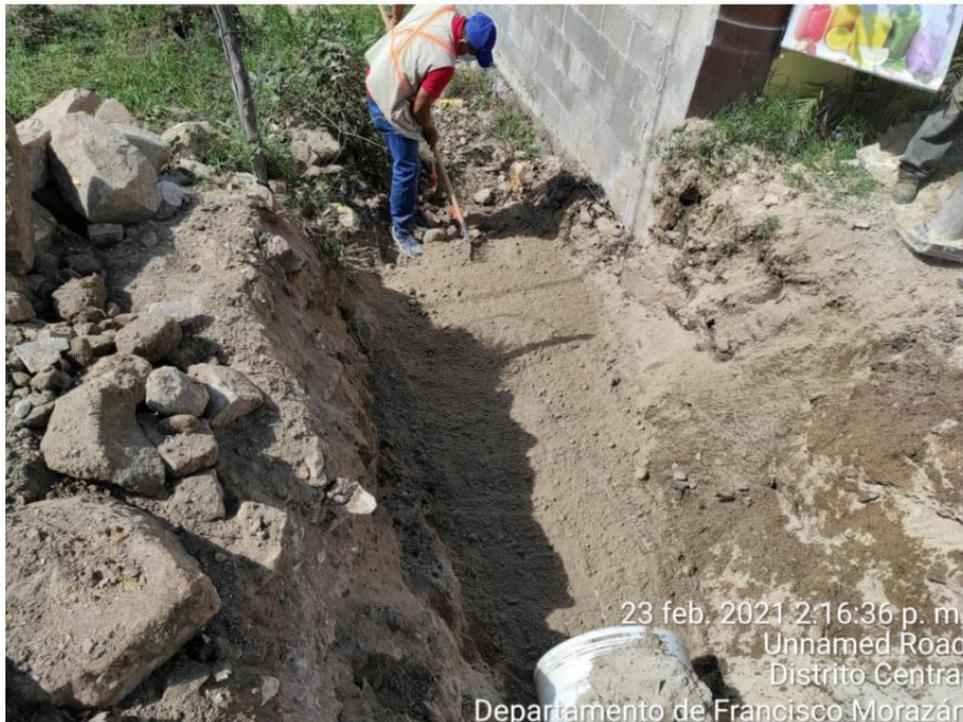
Ilustración 38. Excavación, instalación y relleno de alcantarilla con 2.95m de longitud con tubería de Novafort

Se supervisó la excavación, instalación y relleno de la alcantarilla, con una longitud de 2.95m. Se utilizó de igual forma un tubo de Novafort de 18 pulgadas de diámetro y 2.95 metros de largo. Este fue asentado sobre una cama de 0.10m con un ancho de 1.50m. La cantidad de material relleno utilizado fue de 2.89 m^3 , la compactación se realizó mediante una compactadora manual (Bailarina).

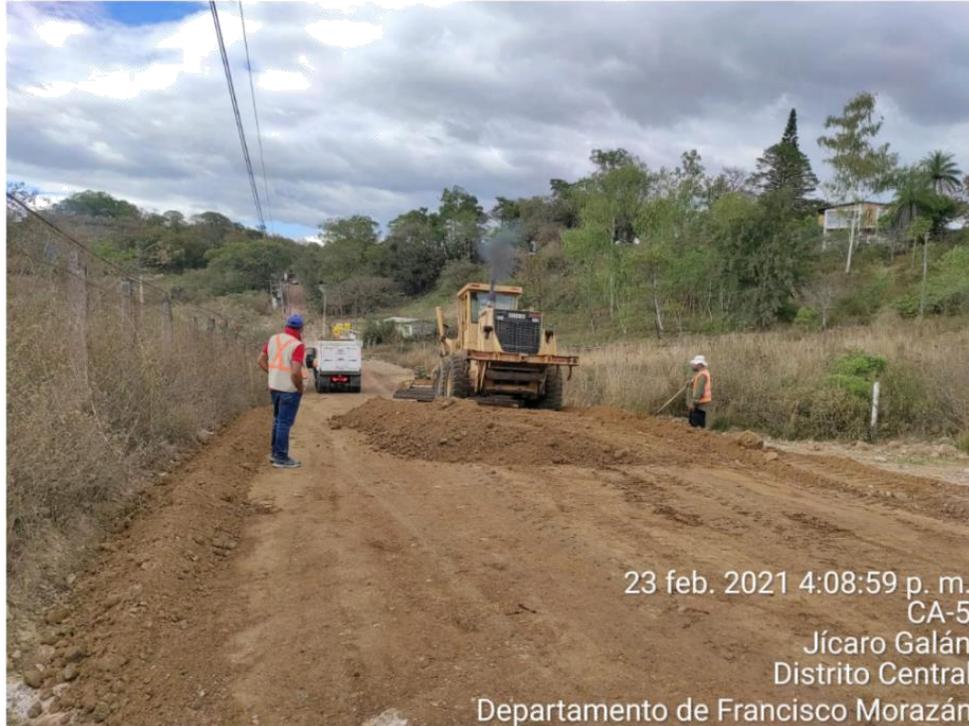
Ilustración 39. Colocación y tendido de material selecto sobre las estaciones 0+940 hasta la estación 1+040

El martes 23 de febrero se supervisó la colocación y tendido de material selecto para relleno, dado que el tramo consistente en la estación 0+940 hasta la estación 1+040, presentaba una pendiente excesiva de manera que podría llegar a afectar el doble tratamiento colocado en la superficie. Por lo tanto, se colocaron y tendieron 77 m^3 de material.

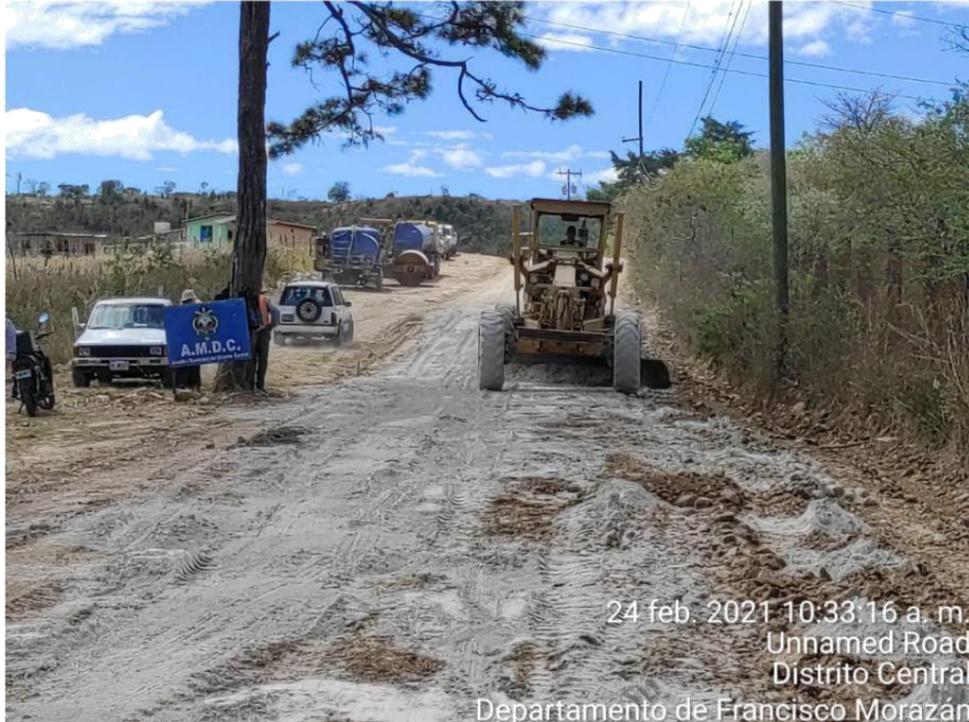
Ilustración 40. Mezclado de material del sitio con cemento desde la estación 0+940 hasta la estación 1+040

Supervisión de estabilización con el 3% de cemento del tramo, desde la estación 0+940 hasta la estación 1+040, el tramo consiste en una longitud de 100 metros y un ancho de sección transversal promedio de 6 metros. El área del tramo es de 600 m². Por la falta de experiencia por parte del operador de la motoniveladora, se determinó solamente mezclar y homogeneizar el suelo con el cemento y el jueves poder continuar con el proceso de estabilización.

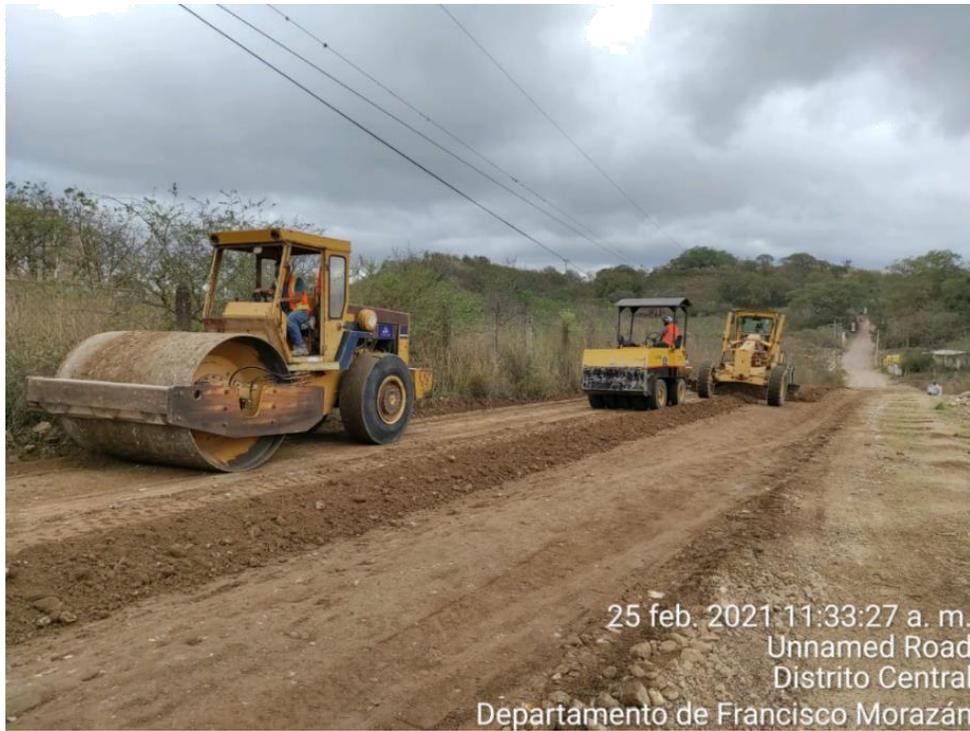
Ilustración 41. Estabilización y afinamiento del tramo, desde la estación 0+940 hasta la estación 1+040

Se supervisó la continuación del procedimiento de estabilización y afinamiento del tramo consistente desde la estación 0+940 hasta la estación 1+040. Debido a que el tramo no había sido humedecido no incurrió en ningún problema el haber solamente mezclado y tendido el material de subbase un día antes.

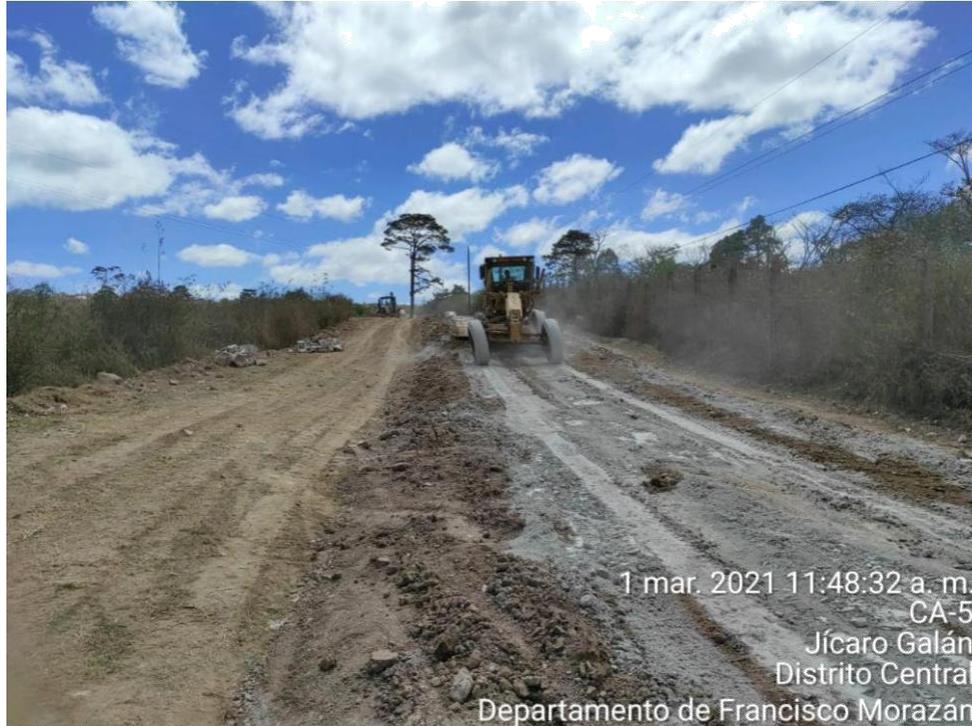
Ilustración 42. Estabilización de subbase con cemento, desde la est.1+040 a est.1+140

Supervisión de estabilización de tramo con el 3% de cemento, desde la estación 1+040 hasta la estación 1+140, el tramo cuenta con un longitud de 100m y el ancho de sección transversal es de 6m, por lo que el área es de 600 m². El tramo fue rellenado con 16 m³ de material selecto para poder llevar a grado la subbase.

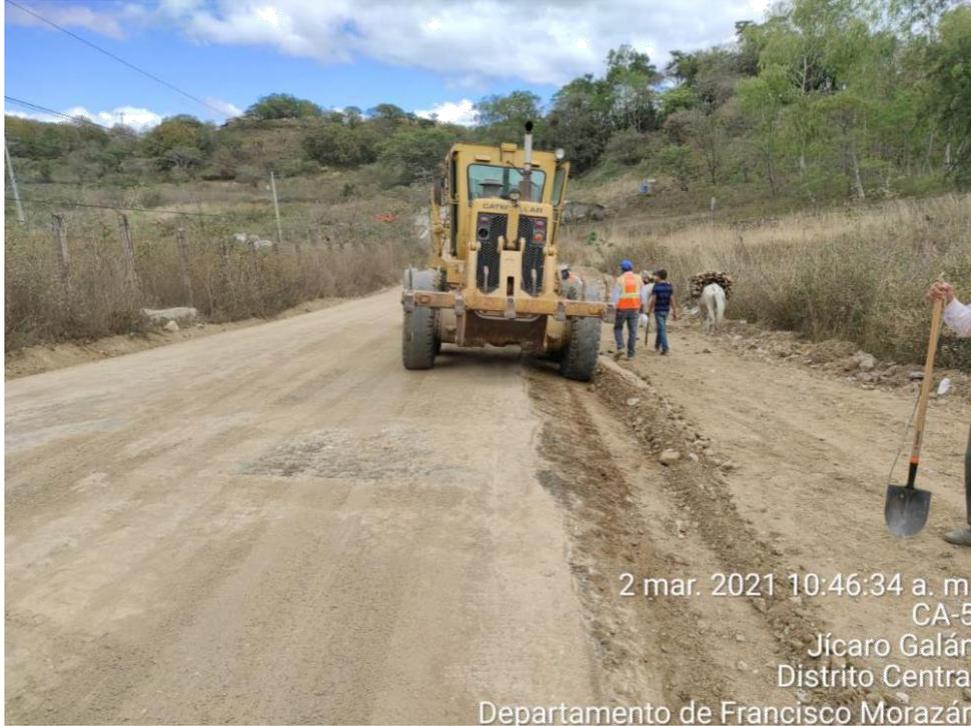
Ilustración 43. Afinamiento de tramo y perfilación de cunetas desde la est.1+040 a est.1+140

Supervisión de afinamiento del tramo estabilizado con el 3%, desde la estación 1+040 a la estación 1+140, con un área de 600 z, el afinamiento del tramo se realizó mediante el uso de una motoniveladora, compactadora de rodillo y compactadora neumática, de igual forma se perfilaron las cunetas.

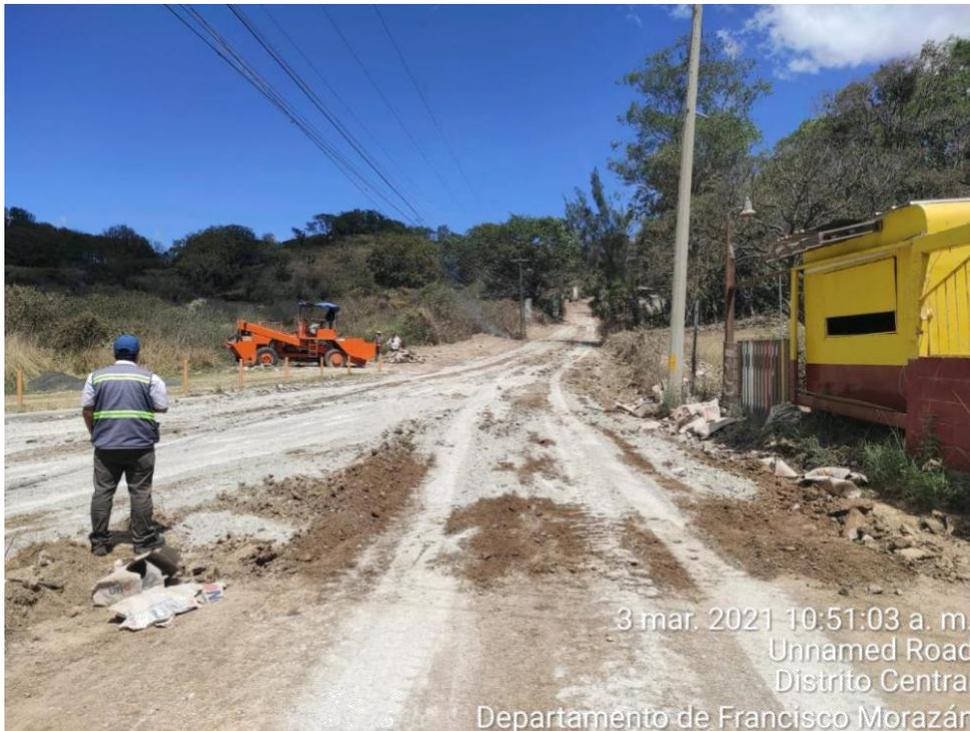
Ilustración 44. Estabilización con el 3% de cemento de tramo, desde la est. 1+140 a est.1+260

Supervisión de la estabilización con el 3% de cemento con el material de subbase desde la estación 1+140 hasta la estación 1+260, de igual forma se calculó el área correspondiente a la sección por pavimentar que brinda la entrada hacia la colonia Villa Foresta, debido a que existe una intersección, se calculó la cantidad de bolsas de cemento a emplear en el tramo de transición que inicia desde la entrada a la colonia Villa Foresta en la estación 1+030 hasta la estación 1+060.

A la cantidad resultante del cálculo se le deben sumar 30 bolsas de cemento más por al área complementaria a la entrada de Villa Foresta.

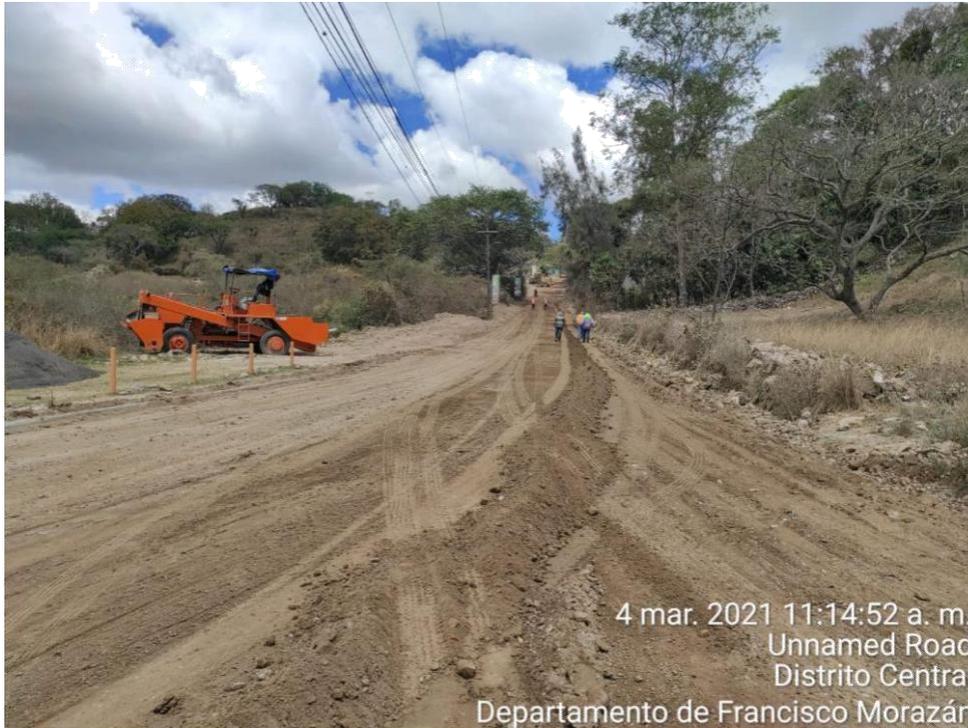
Ilustración 45. Afinamiento de tramo estabilizado, desde la est. 1+140 a est.1+260

Colaboración con supervisión de afinamiento del tramo estabilizado el 3% de cemento, desde la estación 1+140 hasta la estación 1+260 y la sección de entrada a la colonia Villa Foresta, a su vez se perfilo la cuneta correspondiente en ambos extremos de la sección transversal.

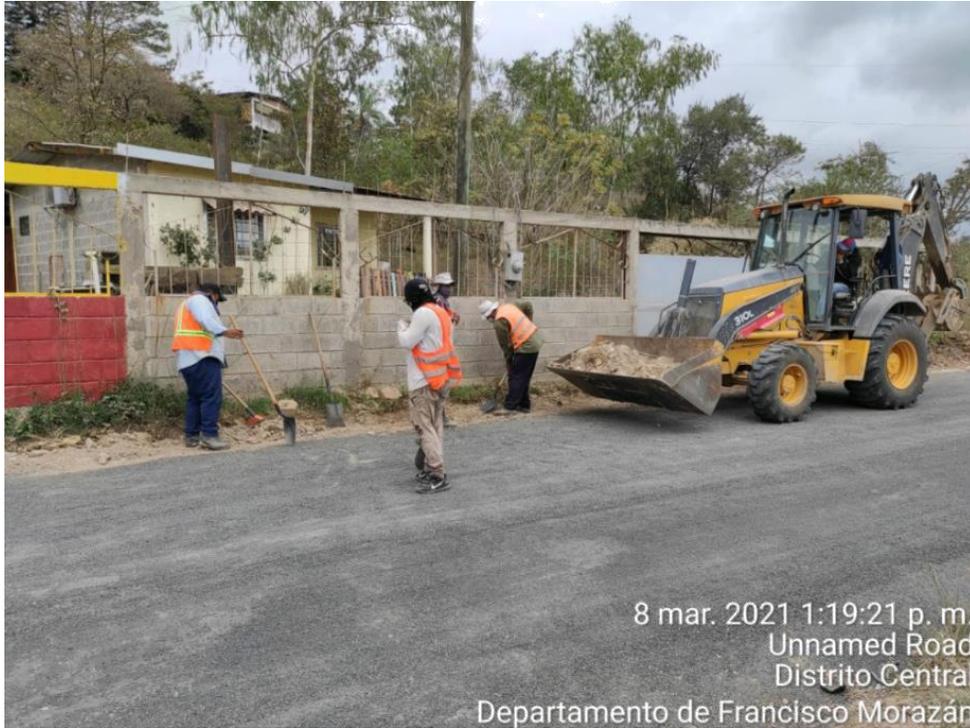
Ilustración 46. Limpieza de material de desperdicio sobre cunetas desde la est. 1+140 a est. 1+260

Supervisión de limpieza de cuneta sobre ambos extremos desde la estación 1+140 hasta la estación 1+260, con una longitud de tramo de 120m, el ancho de sección transversal de la superficie de rodadura de 6m y un área correspondiente de $(120 \times 6) = 360 \text{ m}^2$. Así mismo se supervisó la reparación de un tubo de agua potable de 3 pulgadas, con un SDR-26, sobre la estación 1+170.

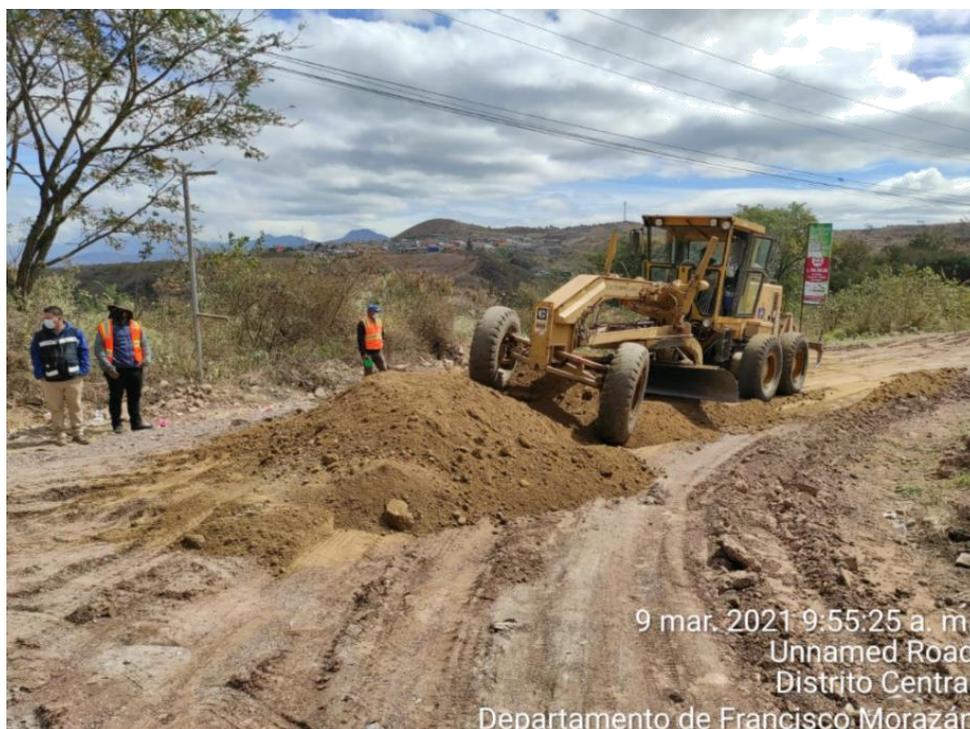
Ilustración 47. Tendido de material selecto sobre tramo desde la est.1+330 a est. 1+360

Colaboración con la supervisión del proceso de estabilización del tramo con el 3% de cemento, desde la estación 1+260 hasta la estación 1+410, con una longitud de tramo de 150m, un ancho de sección de 6m y con un área correspondiente de $(150 \times 6) = 900 \text{ m}^2$. Se solicitó a la empresa contratista que colocara 60 m^3 de material selecto desde la estación 1+330 hasta la estación 1+360, para mejorar el radio de giro de la curva correspondiente a dichas estaciones. La cantidad de bolsas de cemento calculadas fueron las siguiente.

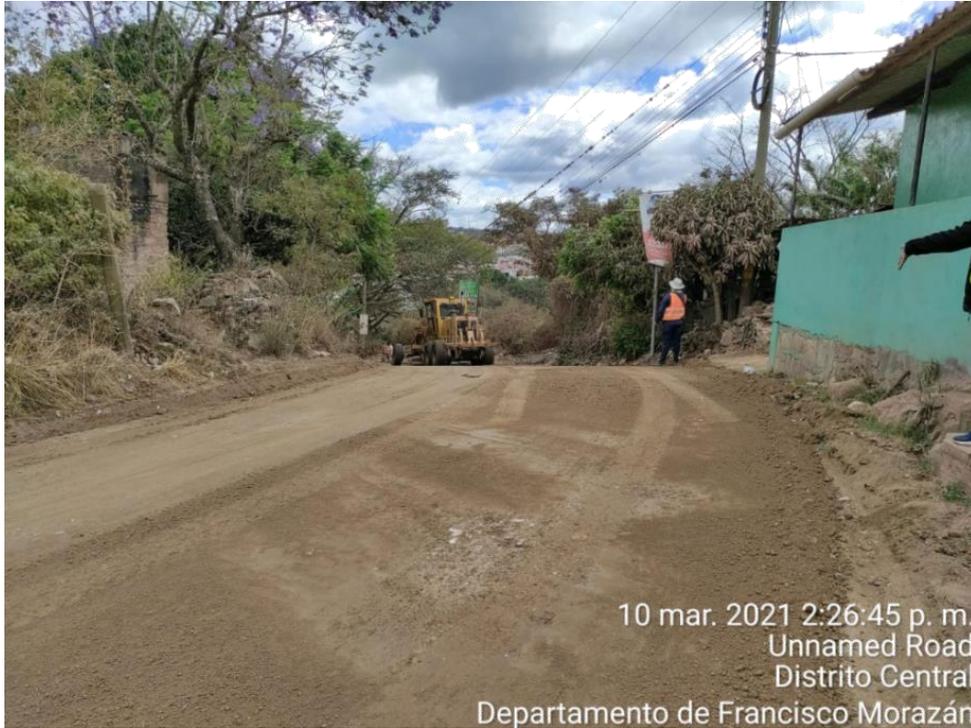
Ilustración 48. Afinamiento de tramo estabilizado desde la est. 1+260 hasta la est.1+410

Supervisión de continuación de estabilización y afinamiento del tramo, desde la estación 1+260 hasta la estación 1+410. Limpieza de material de desperdicio sobre los hombros del tramo consistente en las estaciones 1+410 hasta la estación 1+550. Se encontró una tubería rota por lo que se procedió a notificarle a la empresa contratista para gestionar su reparación.

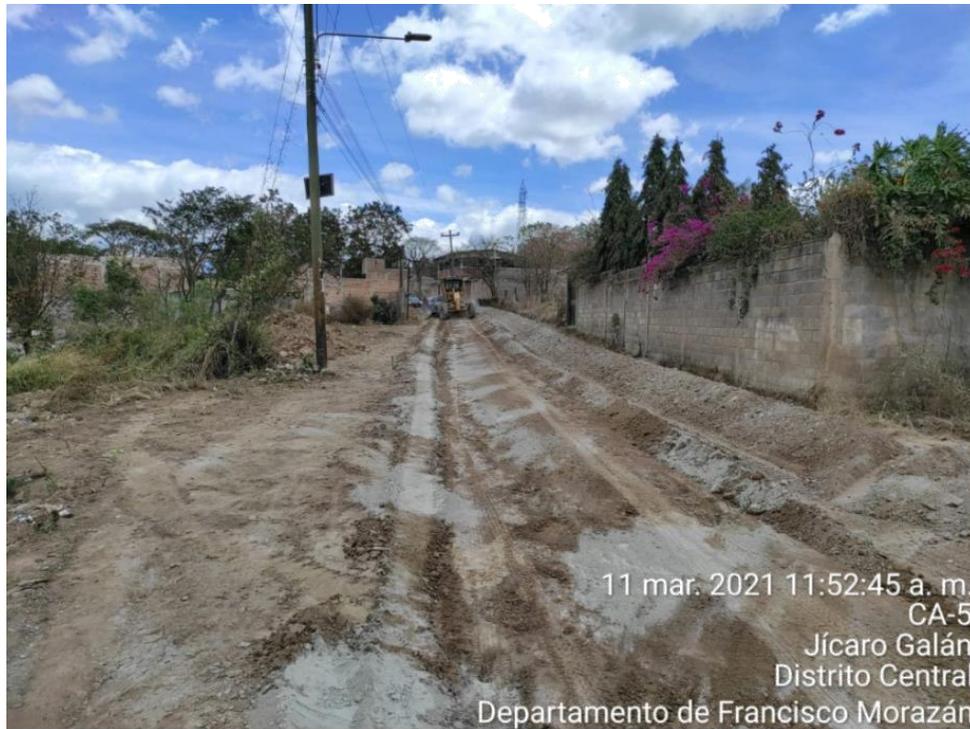
Ilustración 49. Estabilización de tramo con el 3% de cemento, desde la est.1+410 a est.1+550

Supervisión de estabilización de tramo con el 3% de cemento, desde la estación 1+410 hasta la estación 1+550, la longitud del tramo fue de 150m, con un ancho de sección transversal de 6m y un área de $(150 \times 6) = 900 \text{ m}^2$. En extremo derecho del tramo no se realizó perfilación de la cuneta por presencia de tubería demasiado superficial, imposibilitando el procedimiento de perfilación de estas.

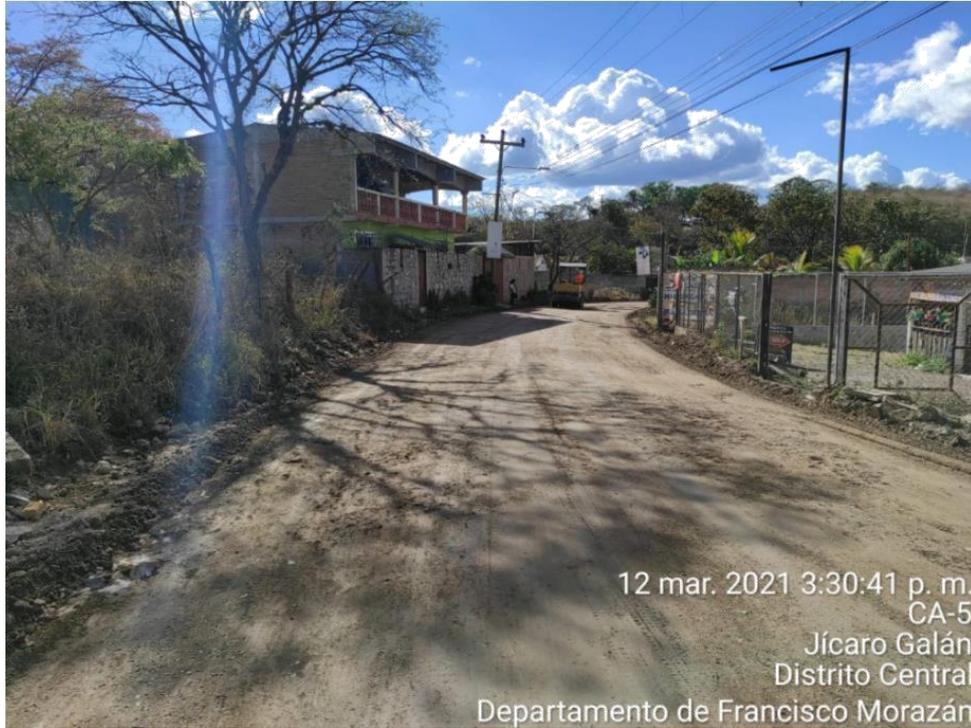
Ilustración 50. Afinamiento de tramo estabilizado con el 3% de cemento desde la estación 1+410 a 1+560

Colaboración con la supervisión del proceso de afinamiento del tramo, desde la estación 1+410 hasta la estación 1+550. Se supervisó la perfilación de la cuenta sobre el extremo izquierdo del tramo y su respectiva limpieza. De igual forma en la inspección rutinaria del tramo se observó una tubería de ½ pulgada quebrada sobre la trocha del lado derecho del tramo en la estación 1+445, por lo que la empresa contratista procedió a la reparación previo a ejecutar el proceso de afinamiento.

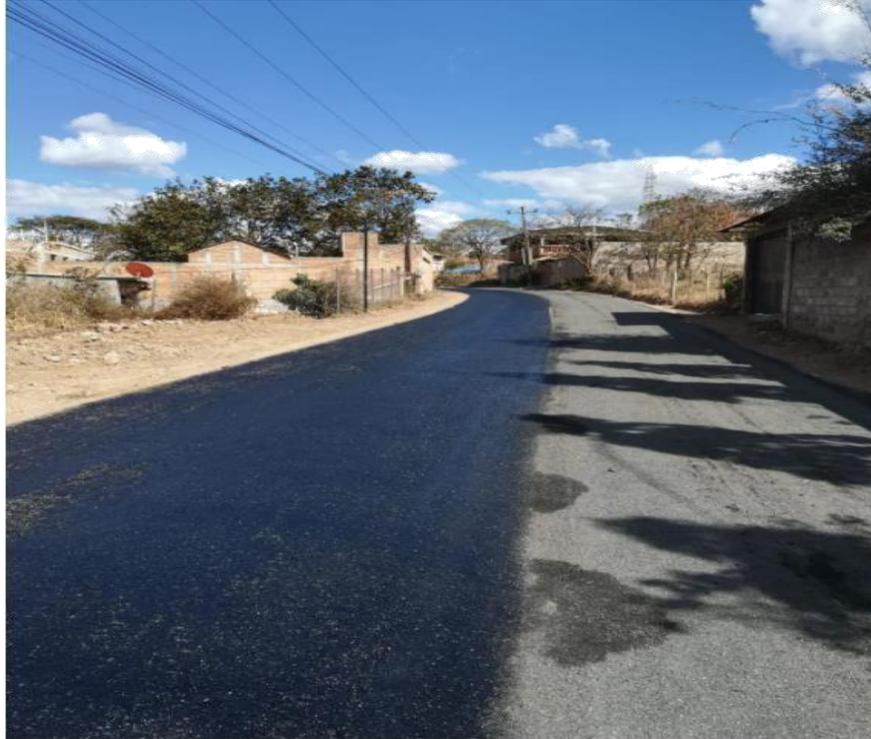
Ilustración 52. Imprimación de tramo con emulsión asfáltica desde la est. 1+260 hasta la est.1+545

Supervisión de imprimación con emulsión asfáltica sobre tramo, desde la estación 1+260 hasta la estación 1+545, con una longitud de tramo de 285m, con un ancho de la sección transversal de 6m y un área de $(285 \times 6) = 1,710 \text{ m}^2$. Se realizó la prueba de carga sobre el mismo tramo y el personal del laboratorio de CINSA realizó ensayos de densidad in situ sobre las siguientes estaciones: 1+280, lado izquierdo, con un resultado de 98.8%, Est. 1+390, lado derecho, con un resultado de 96.2% y sobre la estación 1+525 en el lado izquierdo resulto en un valor de 97.6%.

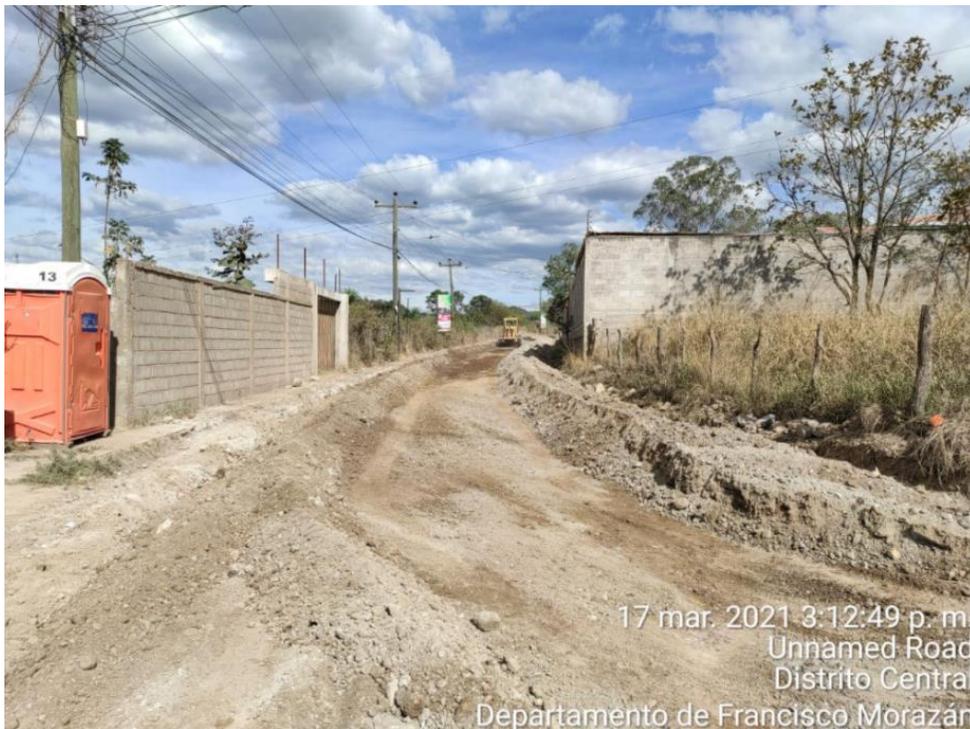
Ilustración 53. Mezcla en seco de material suelo-cemento sobre tramo, desde la est.1+550 hasta la est.1+710

Colaboración con la supervisión de la mezcla en seco del material suelo-cemento, utilizando el 3% de cemento sobre el tramo desde la estación 1+550 hasta la estación 1+710. El tramo tenía una longitud de 150m y un ancho de 6m. El material fue mezclado en seco sin humedecer debido que para poder finalizar el procedimiento de estabilización del material conllevaría a hacer horas extras por parte del personal de la empresa contratista, por lo que se dejó el material tenido de manera que el día siguiente se continuara el proceso.

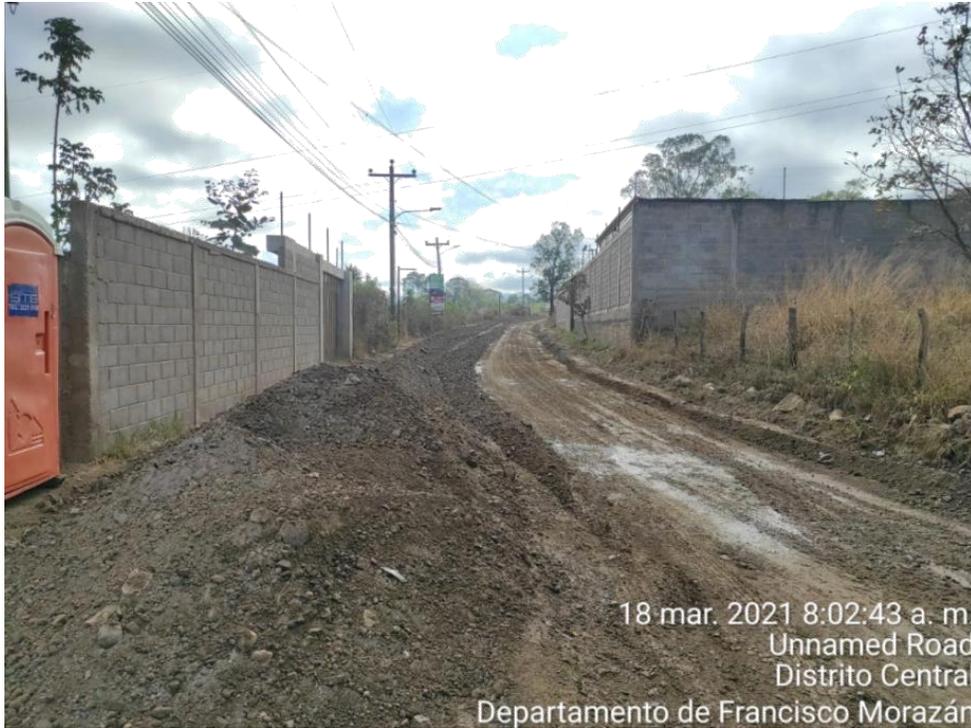
Ilustración 54. Estabilización de tramo con el 3% de cemento, cuyo tramo ya había sido mezclado en seco el día anterior desde la estación 1+550 a estación 1+710

Supervisión de continuación del proceso de estabilización de tramo, el día anterior se dejó mezclado y tendido el material suelo-cemento, por lo que este día se humedeció el material para continuar el proceso de estabilización. El tramo conformado fue desde la estación 1+550 hasta la estación 1+710.

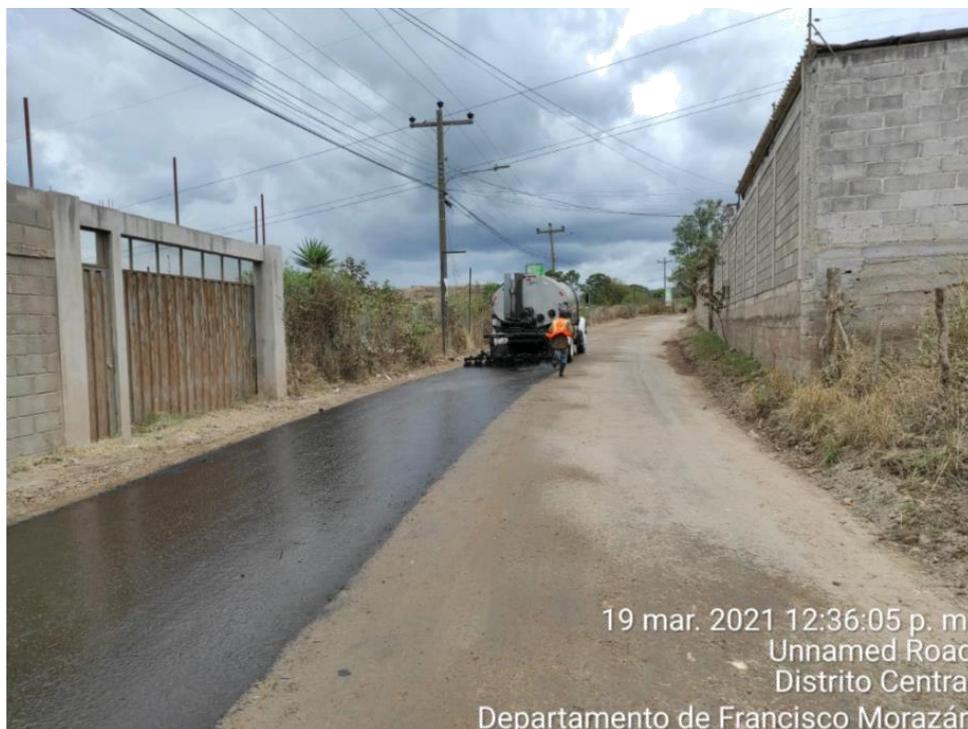
Ilustración 55. Imprimación de trocha lado izquierdo con emulsión desde la estación 1+545 a 1+705

Supervisión de imprimación de tramo desde la estación 1+550 hasta la estación 1+710, de igual forma se realizó la prueba de carga sobre este tramo y el laboratorio de CINSA hizo los respectivos ensayos de densidad in situ sobre las siguientes estaciones: 1+575, lado izquierdo con un resultado de 97.1% y sobre la estación 1+670, lado derecho donde resultó un valor de 99%. El punto de riego correspondiente calculado fue el siguiente.

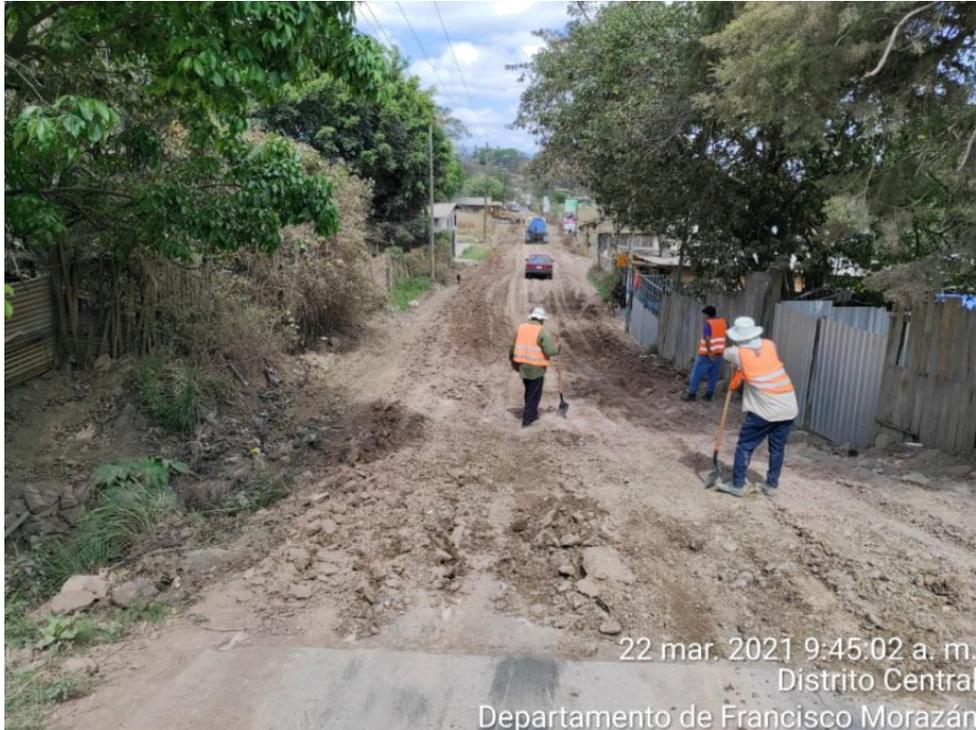
Ilustración 56. Escarificación de tramo a ser estabilizado con el 3% de cemento, desde la estación 1+710 hasta la estación 1+890

Supervisión de mezcla en seco del material suelo-cemento, utilizando el 3% de cemento, el tramo procesado es correspondiente a las estaciones 1+710 hasta la estación 1+890, esta última estación empalma con la CA-5 Sur, por lo que es el último tramo procesado. Tiene una longitud de 180m, un ancho de 6m y una área correspondiente de $(180 \times 6) = 1,080 \text{ m}^2$. Se supervisó la limpieza del material de desperdicio y acarreo de este sobre volqueta de 12 m^3

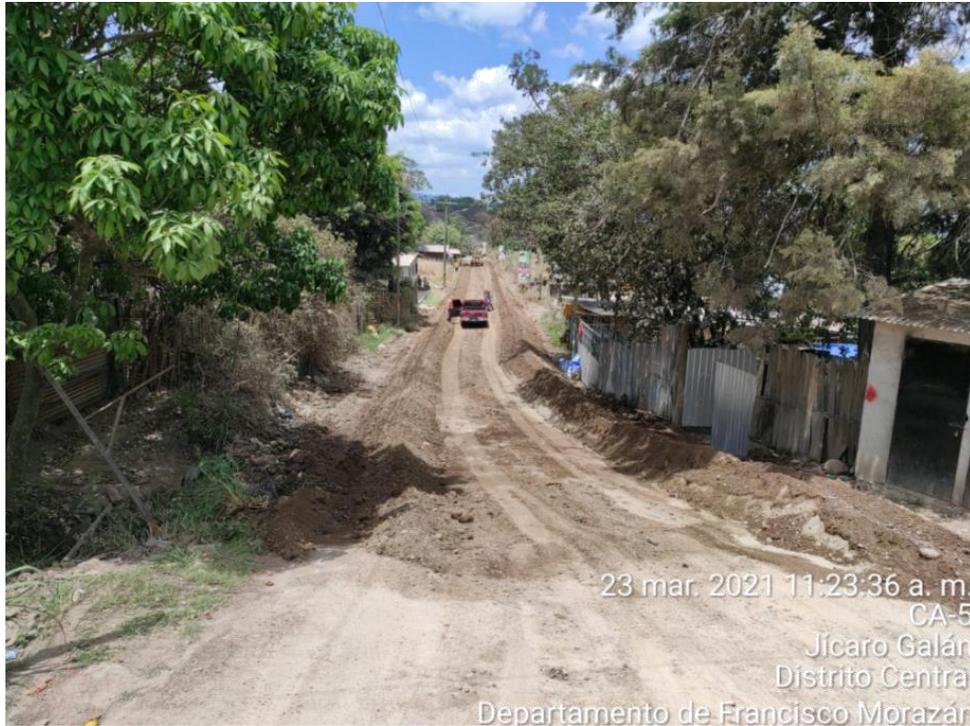
Ilustración 57. Estabilización de material mezclado con el 3% de cemento, desde la estación 1+710 a 1+890

Supervisión de continuación de proceso de estabilización del tramo desde la estación 1+710 hasta la estación 1+890, el lunes 22 de marzo solamente se mezcló en seco por lo que el martes 23 se continuo con la aplicación de humedad al material para continuar este proceso. No se realizó perfilación de cuentas sobre el extremo izquierdo por presencia de tubería de agua potable demasiado superficial, impidiendo perfilar las cunetas tal como lo recomienda el manual de especificaciones.

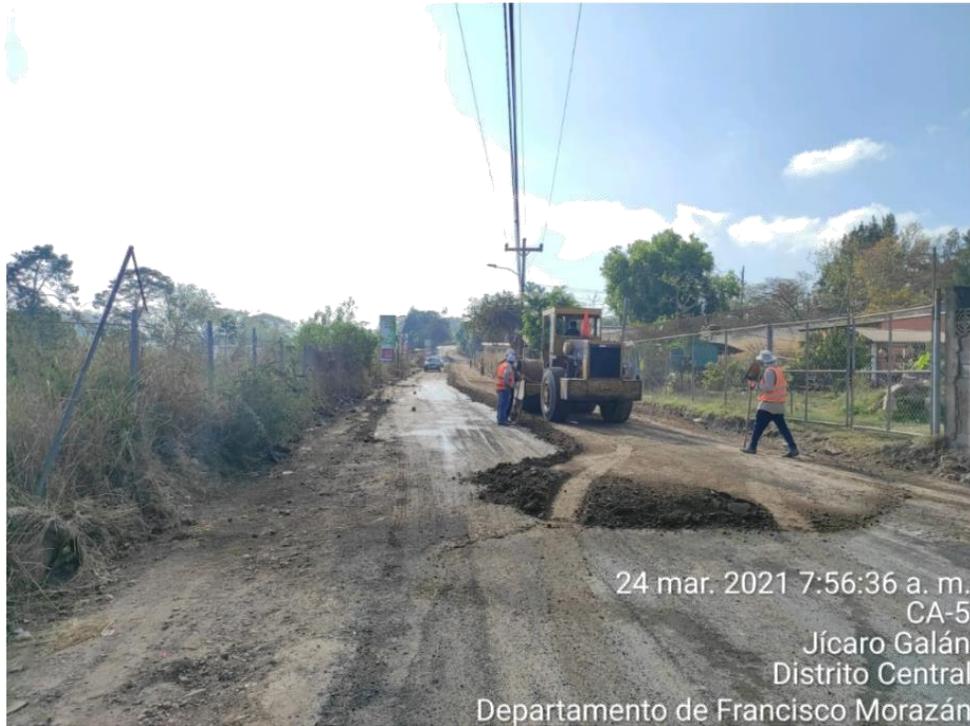
Ilustración 58. Afinamiento de tramo estabilizado, desde la estación 1+710 a la estación 1+890

Colaboración con la supervisión del proceso de afinamiento del tramo, desde la estación 1+710 hasta la estación 1+890. Colaboración con la modificación de plano, sobre el detalle de cuneta del proyecto de ampliación de carril, sobre la Calle de los Alcaldes, desvío colonia Ciudad Nueva.

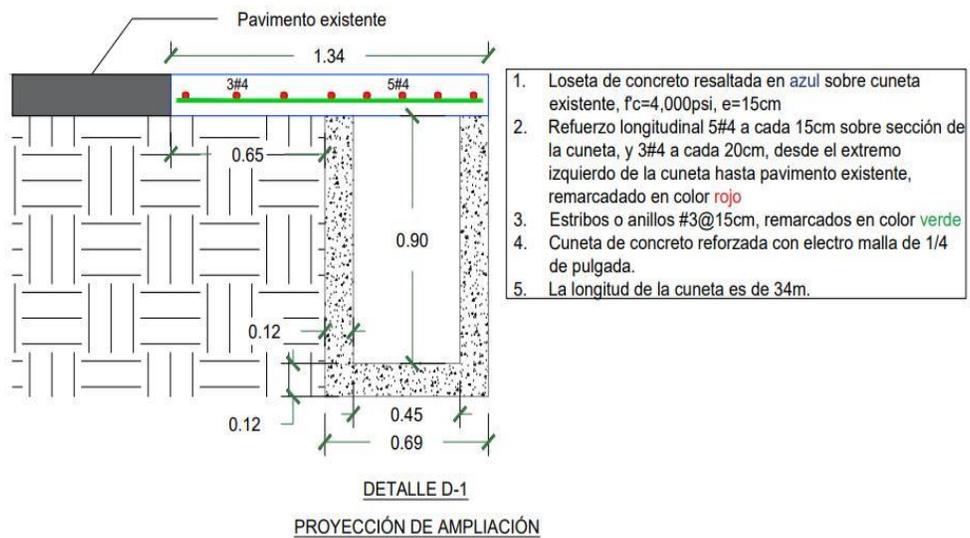
Ilustración 59. Plano modificado detalle D-1

La modificación consistió en redimensionar la cuneta y colocar el arreglo de refuerzo sobre este.

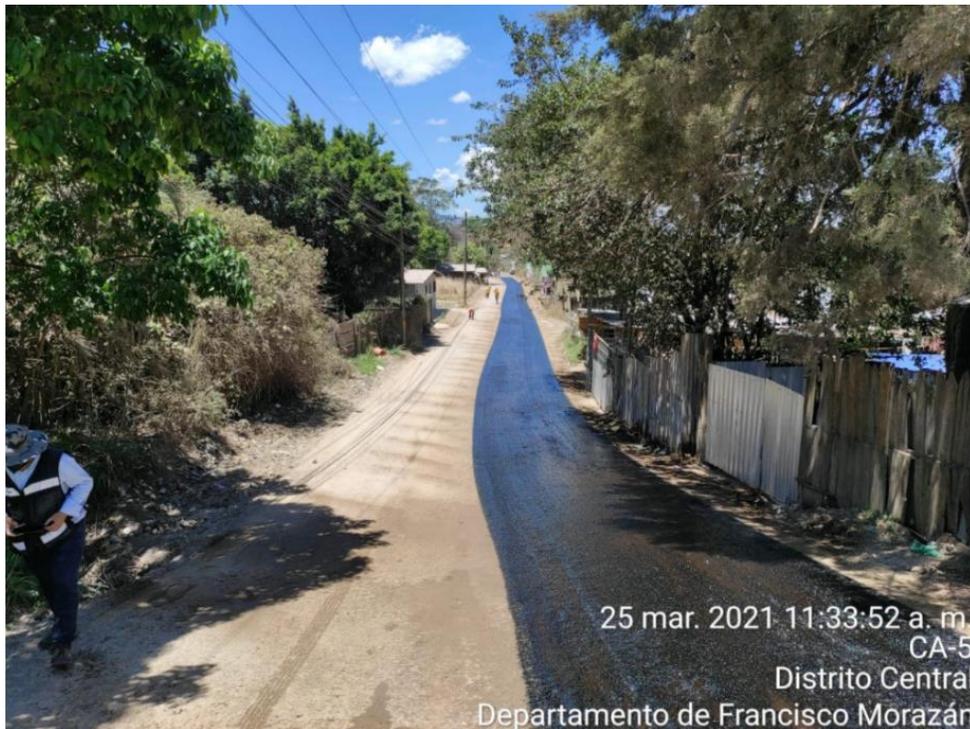
Ilustración 60. Imprimación de emulsión asfáltica sobre tramo, desde la est.1+705 hasta la est.1+890

Supervisión con el procedimiento de imprimación de emulsión asfáltica sobre tramo y riego de material secante desde la estación 1+710 hasta la estación 1+890, de igual forma se realizó la prueba de carga sobre este tramo, a excepción con el procedimiento a seguir no se realizaron ensayos de densidad in situ. El valor del punto de riego calculado fue el siguiente.

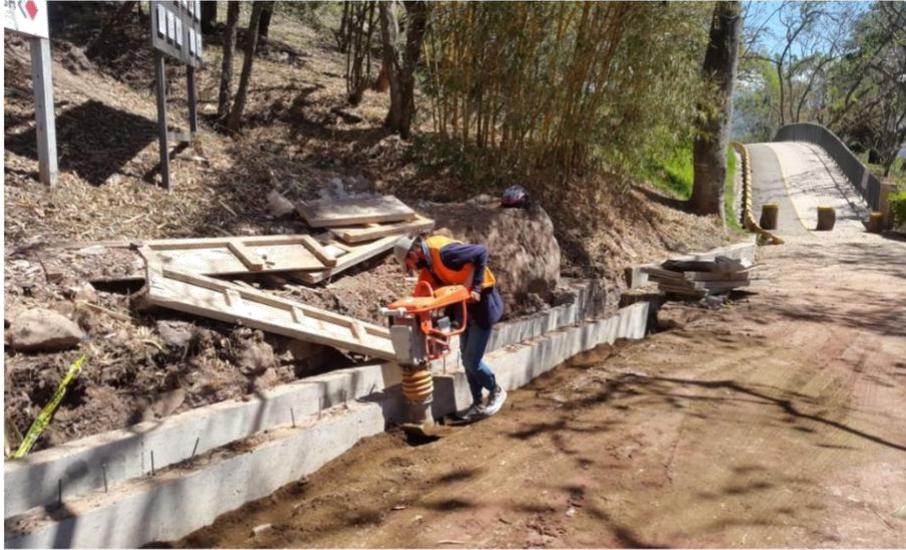
Ilustración 61. Compactación de material selecto para relleno de cuneta, desde la est.0+350 a la est.0+400

Colaboración con la supervisión en el Cerro Juana Laínez, ese día la empresa contratista relleno y conforme con material selecto los extremos de las cunetas de concreto ciclópeo, desde la estación 0+350 a la estación 0+400. Una longitud de 50m.

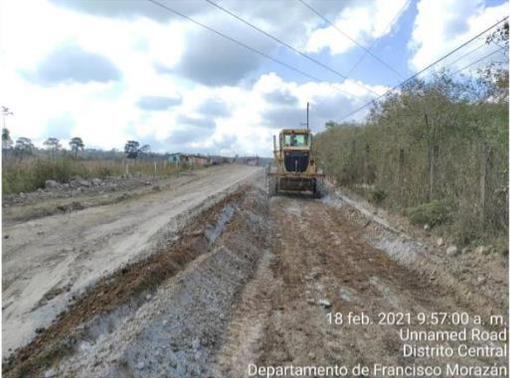
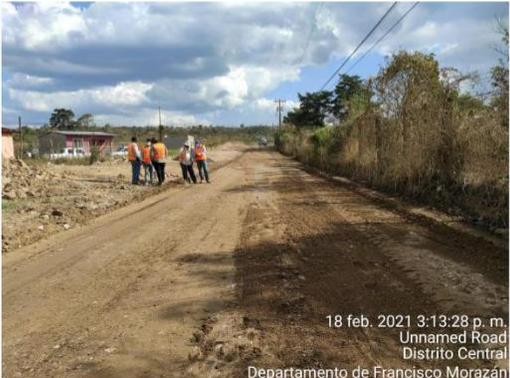
Tabla 40. Actividades realizadas jueves 18 de febrero del 2021

Nombre del proyecto	Rehabilitación y mantenimiento de calle en Tizatillo prados digno, col. Villaforesta
Ubicación	Tizatillo, prados digno, col. Villaforesta
Fecha	18 de febrero del 2021
Supervisor	Ing. Enrique Uclés
Practicante	Juan Fernando Carrasco
Jornada laboral	7:00 am – 4:00 pm
<p>Lista de actividades</p> <ol style="list-style-type: none"> 1. Elaboración de informe diario. 2. Supervisión estabilización con el 3% de cemento sobre el tramo, desde la estación 0+850 hasta la estación 0+940 3. Supervisión afinamiento de tramo, desde la estación 0+700 hasta la estación 0+850 	<p style="text-align: center;">Evidencia</p>

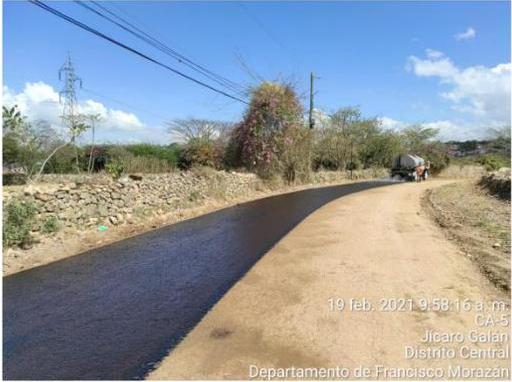
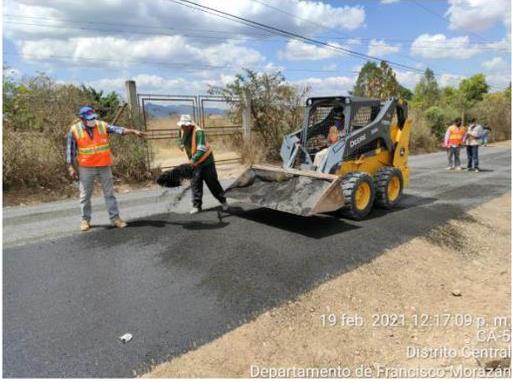
Tabla 41.Actividades realizadas viernes 19 de febrero del 2021

Nombre del proyecto	Rehabilitación y mantenimiento de calle en Tizatillo prados digno, col. Villaforesta
Ubicación	Tizatillo, prados digno, col. Villaforesta
Fecha	19 de febrero del 2021
Supervisor	Ing. Enrique Uclés
Practicante	Juan Fernando Carrasco
Jornada laboral	7:00 am – 4:00 pm
<p>Lista de actividades</p> <ol style="list-style-type: none"> 1. Elaboración de informe diario. 2. Supervisión de imprimación de emulsión sobre tramo, desde la estación 0+600 hasta la estación 0+850. 3. Supervisión de riego del material secante sobre emulsión 4. Cálculo del punto de riego de la emulsión asfáltica 	<p style="text-align: center;">Evidencia</p>
