INFORME DE PRÁCTICA PROFESIONAL

CONSULTORES EN INGENIERÍA, S. A. (CINSA)

**REHABILITACIÓN Y MEJORAS DE CALLES EN TEGUCIGALPA Y
COMAYAGÜELA-TIZATILLO, PRADOS DIGNO, COLONIA VILLA FORESTA**

CAMPUS TEGUCIGALPA; ENERO, 2021.

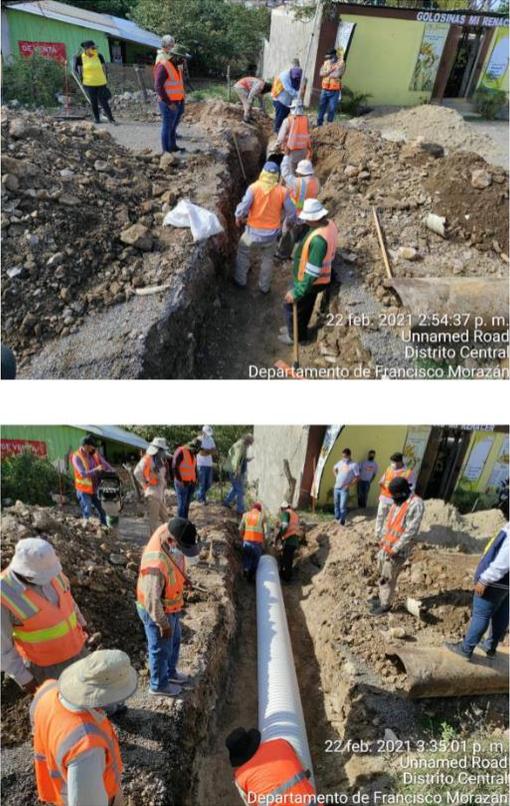
Tabla 42. Actividades realizadas lunes 22 de febrero del 2021

Nombre del proyecto	Rehabilitación y mantenimiento de calle en Tizatillo prados digno, col. Villaforesta
Ubicación	Tizatillo, prados digno, col. Villaforesta
Fecha	22 de febrero del 2021
Supervisor	Ing. Enrique Uclés
Practicante	Juan Fernando Carrasco
Jornada laboral	7:00 am – 4:00 pm
<p>Lista de actividades</p> <ol style="list-style-type: none"> 1. Elaboración de informe diario. 2. Supervisión excavación, instalación y relleno de alcantarilla, con tubería Novafort con un diámetro de 18 pulgadas. 	<p style="text-align: center;">Evidencia</p>

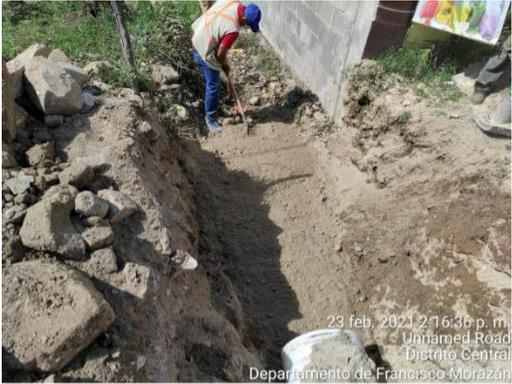
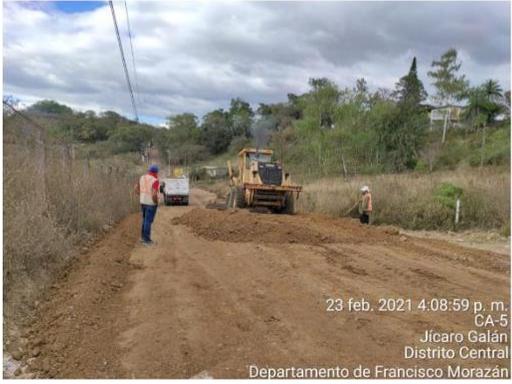
Tabla 43.Actividades realizadas martes 23 de febrero del 2021

Nombre del proyecto	Rehabilitación y mantenimiento de calle en Tizatillo prados digno, col. Villaforesta
Ubicación	Tizatillo, prados digno, col. Villaforesta
Fecha	23 de febrero del 2021
Supervisor	Ing. Enrique Uclés
Practicante	Juan Fernando Carrasco
Jornada laboral	7:00 am – 4:00 pm
<p>Lista de actividades</p> <ol style="list-style-type: none"> 1. Elaboración de informe diario. 2. Supervisión excavación, instalación y relleno de alcantarilla, con tubería Novafort con un diámetro de 18 pulgadas. 3. Supervisión de conformación de tramo con material selecto, desde la estación 0+940 hasta la estación 1+040 	<p style="text-align: center;">Evidencia</p>

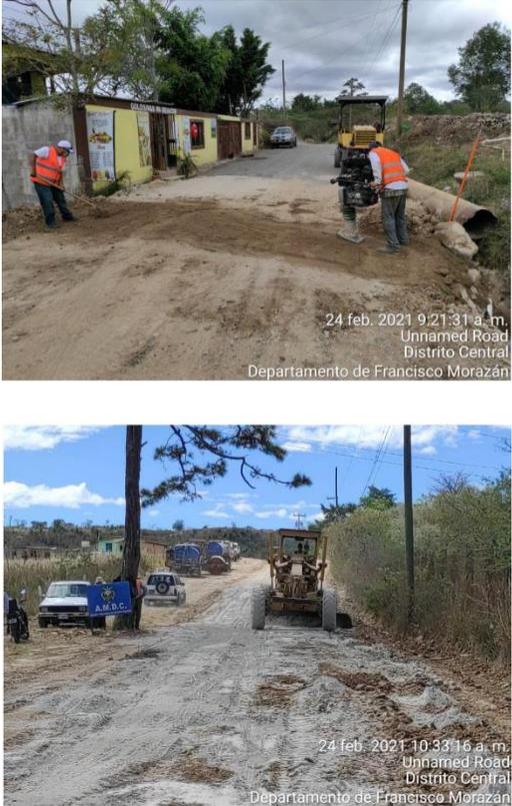
Tabla 44. Actividades realizadas miércoles 24 de febrero del 2021

Nombre del proyecto	Rehabilitación y mantenimiento de calle en Tizatillo prados digno, col. Villaforesta
Ubicación	Tizatillo, prados digno, col. Villaforesta
Fecha	24 de febrero del 2021
Supervisor	Ing. Enrique Uclés
Practicante	Juan Fernando Carrasco
Jornada laboral	7:00 am – 4:00 pm
<p>Lista de actividades</p> <ol style="list-style-type: none"> 1. Elaboración de informe diario. 2. Supervisión de estabilización de material de relleno sobre alcantarilla con 3 bolsas de cemento. 3. Supervisión de estabilización con el 3% de cemento sobre tramo, desde la estación 0+940 hasta la estación 1+040 	<p style="text-align: center;">Evidencia</p>

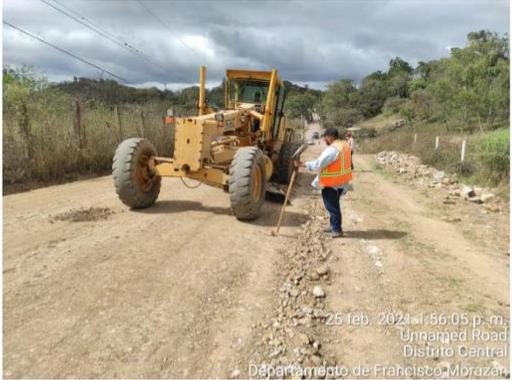
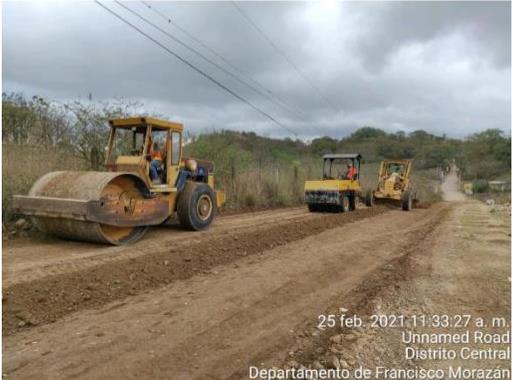
Tabla 45. Actividades realizadas jueves 25 de febrero del 2021

Nombre del proyecto	Rehabilitación y mantenimiento de calle en Tizatillo prados digno, col. Villaforesta
Ubicación	Tizatillo, prados digno, col. Villaforesta
Fecha	25 de febrero del 2021
Supervisor	Ing. Enrique Uclés
Practicante	Juan Fernando Carrasco
Jornada laboral	7:00 am – 4:00 pm
<p>Lista de actividades</p> <ol style="list-style-type: none"> 1. Elaboración de informe diario. 2. Supervisión de afinamiento de tramo, desde la estación 0+940 hasta la estación 1+040 	<p style="text-align: center;">Evidencia</p>

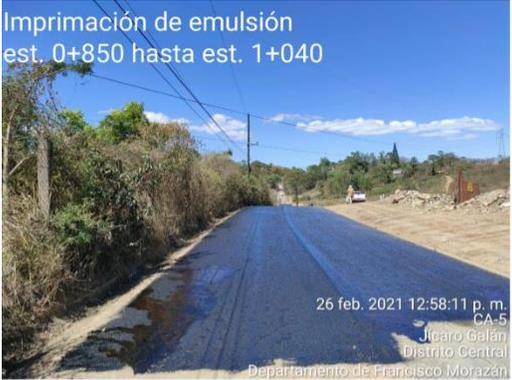
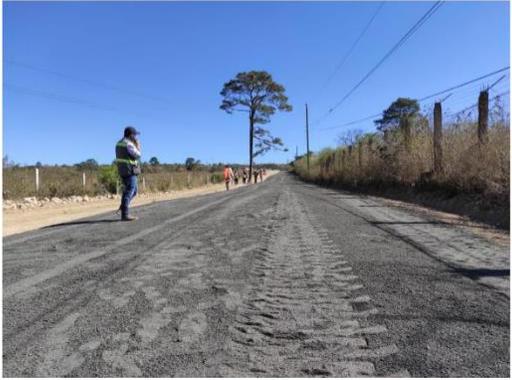
Tabla 46. Actividades realizadas viernes 26 de febrero del 2021

Nombre del proyecto	Rehabilitación y mantenimiento de calle en Tizatillo prados digno, col. Villaforesta
Ubicación	Tizatillo, prados digno, col. Villaforesta
Fecha	26 de febrero del 2021
Supervisor	Ing. Enrique Uclés
Practicante	Juan Fernando Carrasco
Jornada laboral	7:00 am – 4:00 pm
<p>Lista de actividades</p> <ol style="list-style-type: none"> 1. Elaboración de informe diario. 2. Supervisión de imprimación de emulsión asfáltica sobre tramo, desde la estación 0+850 hasta la estación 1+040 3. Supervisión de riego de material secante sobre el mismo tramo. 	<p style="text-align: center;">Evidencia</p>

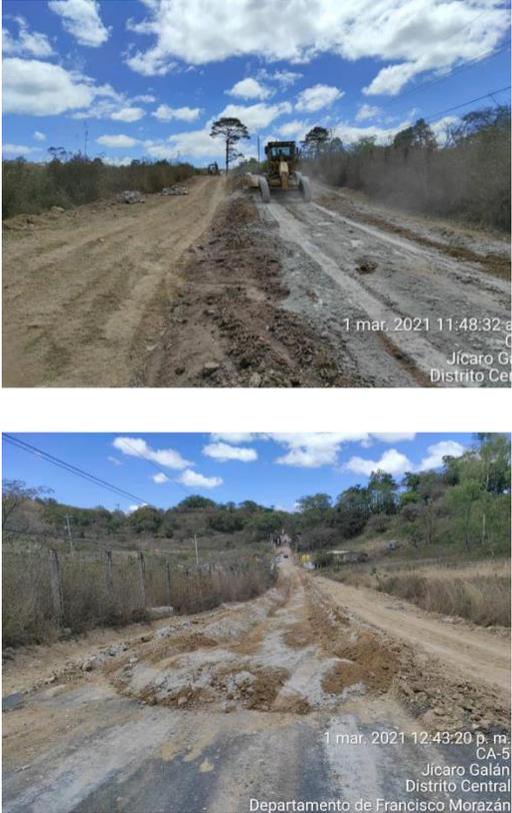
Tabla 47. Actividades realizadas lunes 01 de marzo del 2021

Nombre del proyecto	Rehabilitación y mantenimiento de calle en Tizatillo prados digno, col. Villaforesta
Ubicación	Tizatillo, prados digno, col. Villaforesta
Fecha	01 de marzo del 2021
Supervisor	Ing. Enrique Uclés
Practicante	Juan Fernando Carrasco
Jornada laboral	7:00 am – 4:00 pm
<p>Lista de actividades</p> <ol style="list-style-type: none"> 1. Elaboración de informe diario. 2. Supervisión de proceso de estabilización con el 3% de cemento, sobre tramo, desde la estación 1+040 hasta la estación 1+140 3. Cálculo y verificación de cantidad de bolsas a utilizar para proceso de estabilización 	<p style="text-align: center;">Evidencia</p>

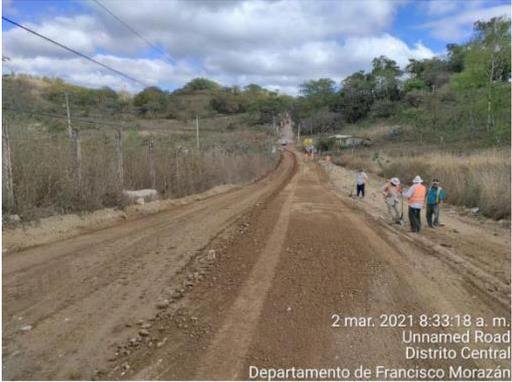
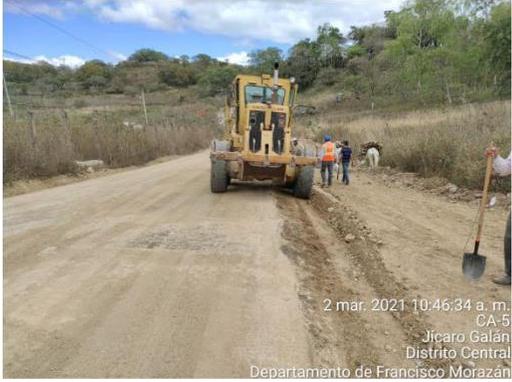
Tabla 48. Actividades realizadas martes 02 de marzo del 2021

Nombre del proyecto	Rehabilitación y mantenimiento de calle en Tizatillo prados digno, col. Villaforesta
Ubicación	Tizatillo, prados digno, col. Villaforesta
Fecha	02 de marzo del 2021
Supervisor	Ing. Enrique Uclés
Practicante	Juan Fernando Carrasco
Jornada laboral	7:00 am – 4:00 pm
<p>Lista de actividades</p> <ol style="list-style-type: none"> 1. Elaboración de informe diario. 2. Supervisión de proceso de afinamiento, sobre tramo, desde la estación 1+040 hasta la estación 1+140 3. Supervisión de perfilación de cunetas y limpieza de material de desperdicio 	<p style="text-align: center;">Evidencia</p>

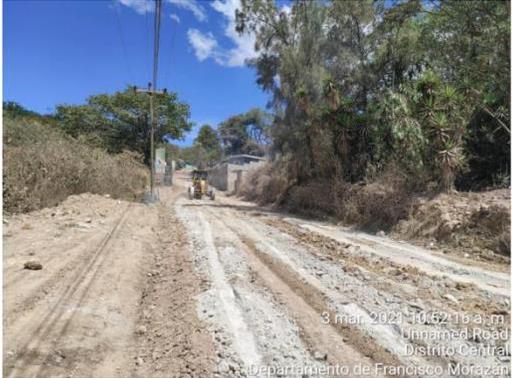
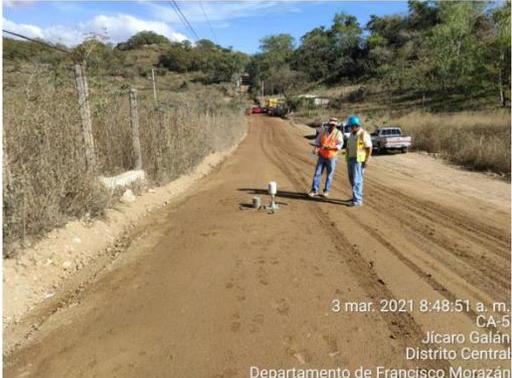
Tabla 49. Actividades realizadas miércoles 03 de marzo del 2021

Nombre del proyecto	Rehabilitación y mantenimiento de calle en Tizatillo prados digno, col. Villaforesta
Ubicación	Tizatillo, prados digno, col. Villaforesta
Fecha	03 de marzo del 2021
Supervisor	Ing. Enrique Uclés
Practicante	Juan Fernando Carrasco
Jornada laboral	7:00 am – 4:00 pm
<p>Lista de actividades</p> <ol style="list-style-type: none"> 1. Elaboración de informe diario. 2. Supervisión de proceso de estabilización con el 3% de cemento, sobre tramo, desde la estación 1+140 hasta la estación 1+260 3. Cálculo y verificación de cantidad de bolsas de cemento a utilizar. 4. Verificación de resultados por ensayos de densidad in situ 	<p style="text-align: center;">Evidencia</p>

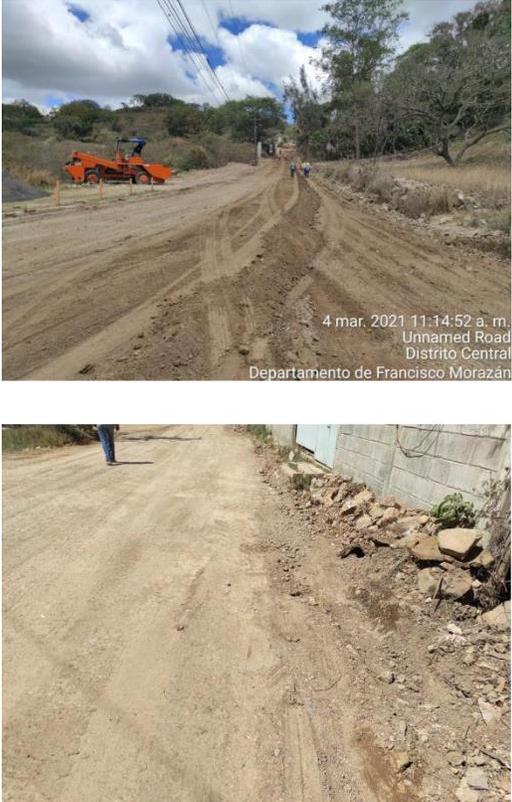
Tabla 50. Actividades realizadas jueves 04 de marzo del 2021

Nombre del proyecto	Rehabilitación y mantenimiento de calle en Tizatillo prados digno, col. Villaforestá
Ubicación	Tizatillo, prados digno, col. Villaforestá
Fecha	04 de marzo del 2021
Supervisor	Ing. Enrique Uclés
Practicante	Juan Fernando Carrasco
Jornada laboral	7:00 am – 4:00 pm
<p>Lista de actividades</p> <ol style="list-style-type: none"> 1. Elaboración de informe diario. 2. Supervisión de proceso de afinamiento, sobre tramo, desde la estación 1+140 hasta la estación 1+260 3. Supervisión de perfilación de cunetas y limpieza de material de desperdicio 4. Verificación de posible bache sobre la superficie de rodadura e inspección de tubería rota de agua potable. 	<p style="text-align: center;">Evidencia</p>

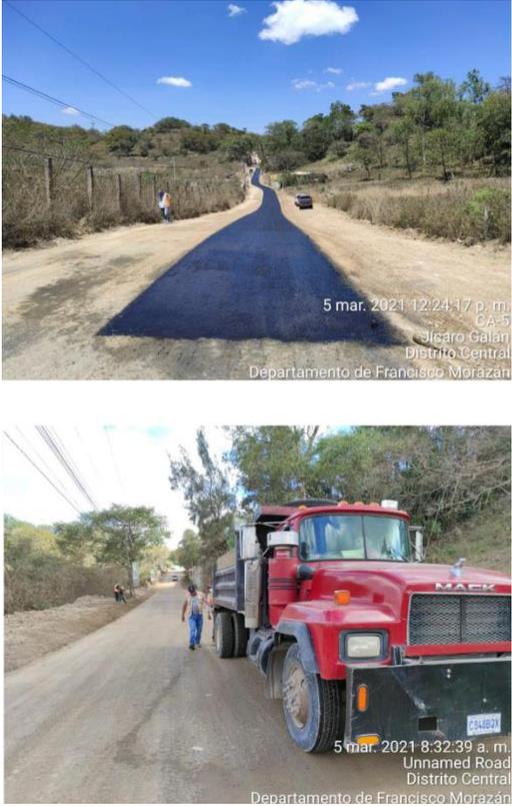
Tabla 51. Actividades realizadas viernes 05 de marzo del 2021

Nombre del proyecto	Rehabilitación y mantenimiento de calle en Tizatillo prados digno, col. Villaforesta
Ubicación	Tizatillo, prados digno, col. Villaforesta
Fecha	05 de marzo del 2021
Supervisor	Ing. Enrique Uclés
Practicante	Juan Fernando Carrasco
Jornada laboral	7:00 am – 4:00 pm
<p>Lista de actividades</p> <ol style="list-style-type: none"> 1. Elaboración de informe diario. 2. Supervisión de proceso de imprimación con emulsión asfáltica y riego de material secante sobre tramo, desde la estación 1+040 hasta la estación 1+260 3. Realización de prueba de carga sobre tramo desde la estación 1+040 hasta la estación 1+260 4. Verificación de resultados de ensayos de densidad in situ 	<p style="text-align: center;">Evidencia</p>

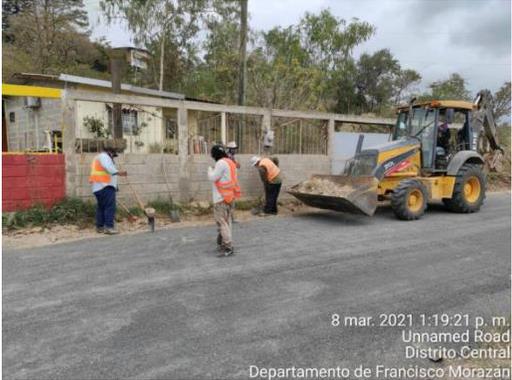
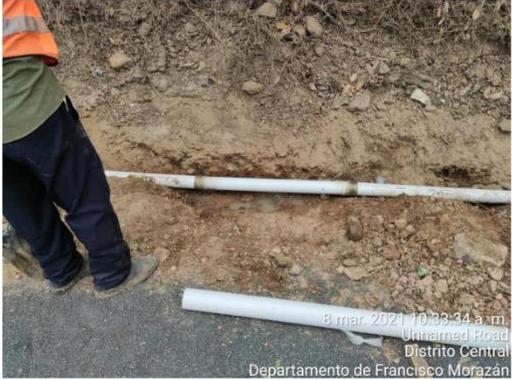
Tabla 52. Actividades realizadas lunes 08 de marzo del 2021

<p>Nombre del proyecto</p>	<p>Rehabilitación y mantenimiento de calle en Tizatillo prados digno, col. Villaforesta</p>
<p>Ubicación</p>	<p>Tizatillo, prados digno, col. Villaforesta</p>
<p>Fecha</p>	<p>08 de marzo del 2021</p>
<p>Supervisor</p>	<p>Ing. Enrique Uclés</p>
<p>Practicante</p>	<p>Juan Fernando Carrasco</p>
<p>Jornada laboral</p>	<p>7:00 am – 4:00 pm</p>
<p>Lista de actividades</p> <ol style="list-style-type: none"> 1. Elaboración de informe diario. 2. Supervisión de proceso limpieza de cunetas, desde la estación 1+040 hasta la estación 1+260 3. Supervisión de reparación de tubería de 3 pulgadas rota sobre la estación 1+170 	<p style="text-align: center;">Evidencia</p>

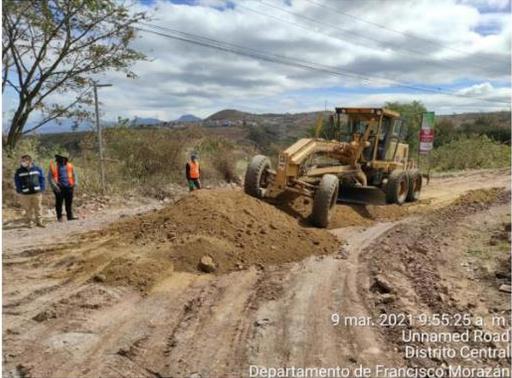
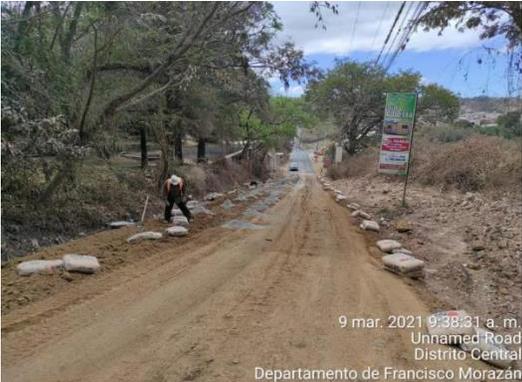
Tabla 53. Actividades realizadas martes 09 de marzo del 2021

Nombre del proyecto	Rehabilitación y mantenimiento de calle en Tizatillo prados digno, col. Villaforesta
Ubicación	Tizatillo, prados digno, col. Villaforesta
Fecha	09 de marzo del 2021
Supervisor	Ing. Enrique Uclés
Practicante	Juan Fernando Carrasco
Jornada laboral	7:00 am – 4:00 pm
<p>Lista de actividades</p> <ol style="list-style-type: none"> 1. Elaboración de informe diario. 2. Supervisión riego y tendido de 60m³ de material selecto para conformación de tramo, desde la estación 1+330 hasta la estación 1+360. 3. Supervisión de proceso de estabilización con el 3% de cemento sobre tramo, desde la estación 1+260 hasta la estación 1+410. 4. Cálculo y verificación de cantidad de bolsas cemento utilizar. 	<p style="text-align: center;">Evidencia</p>

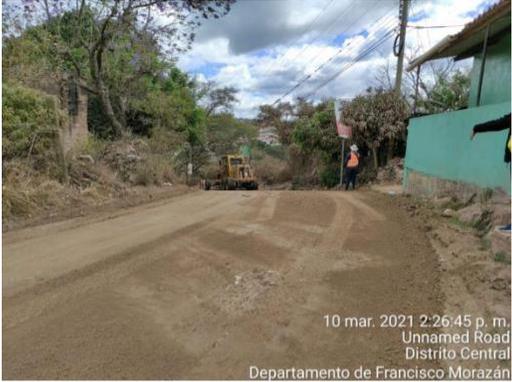
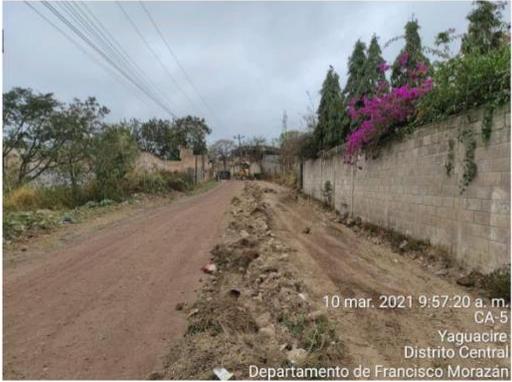
Tabla 54. Actividades realizadas miercoles 10 de marzo del 2021

Nombre del proyecto	Rehabilitación y mantenimiento de calle en Tizatillo prados digno, col. Villaforesta
Ubicación	Tizatillo, prados digno, col. Villaforesta
Fecha	10 de marzo del 2021
Supervisor	Ing. Enrique Uclés
Practicante	Juan Fernando Carrasco
Jornada laboral	7:00 am – 4:00 pm
<p>Lista de actividades</p> <ol style="list-style-type: none"> 1. Elaboración de informe diario. 2. Supervisión de proceso de afinamiento de tramo, desde la estación 1+260 hasta la estación 1+410. 3. Supervisión limpieza de material de desperdicio sobre hombros del tramo desde la estación 1+410 hasta la estación 1+550. 	<p style="text-align: center;">Evidencia</p>

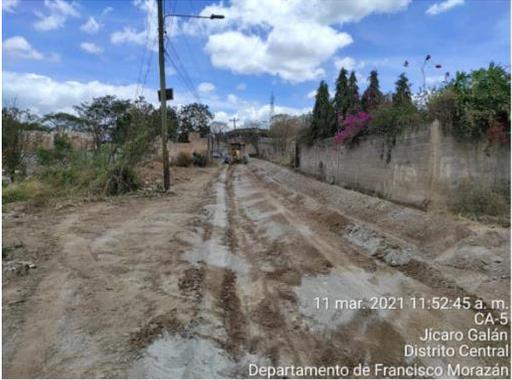
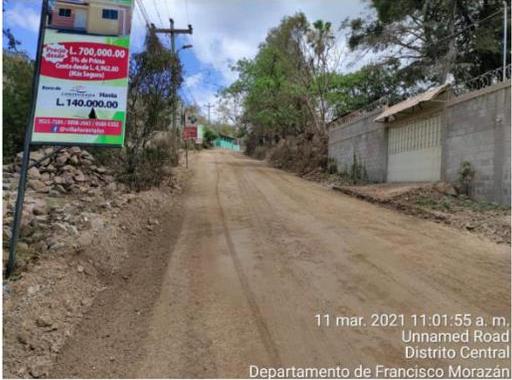
Tabla 55. Actividades realizadas jueves 11 de marzo del 2021

Nombre del proyecto	Rehabilitación y mantenimiento de calle en Tizatillo prados digno, col. Villaforesta
Ubicación	Tizatillo, prados digno, col. Villaforesta
Fecha	11 de marzo del 2021
Supervisor	Ing. Enrique Uclés
Practicante	Juan Fernando Carrasco
Jornada laboral	7:00 am – 4:00 pm
<p>Lista de actividades</p> <ol style="list-style-type: none"> 1. Elaboración de informe diario. 2. Supervisión de proceso de estabilización con el 3% de cemento sobre tramo, desde la estación 1+410 hasta la estación 1+550. 3. Supervisión de perfilación y limpieza de cuneta sobre tramo, desde la estación 1+260 hasta la estación 1+410 	<p style="text-align: center;">Evidencia</p>

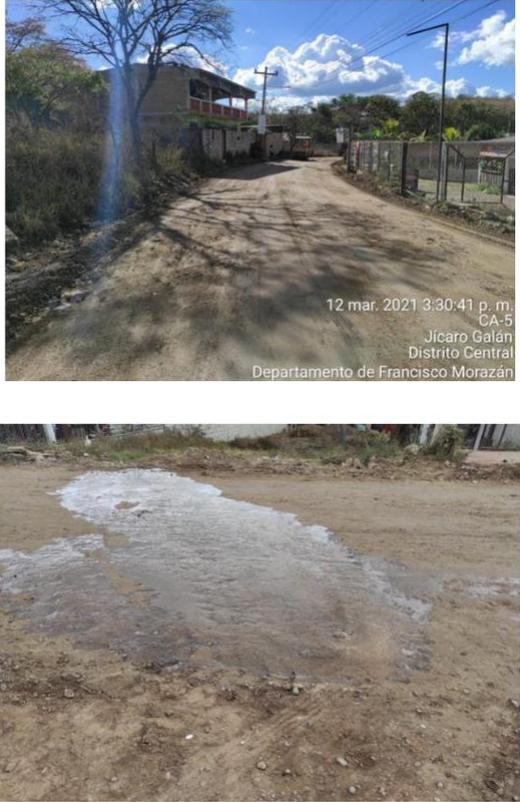
Tabla 56. Actividades realizadas viernes 12 de marzo del 2021

Nombre del proyecto	Rehabilitación y mantenimiento de calle en Tizatillo prados digno, col. Villaforesta
Ubicación	Tizatillo, prados digno, col. Villaforesta
Fecha	12 de marzo del 2021
Supervisor	Ing. Enrique Uclés
Practicante	Juan Fernando Carrasco
Jornada laboral	7:00 am – 4:00 pm
<p>Lista de actividades</p> <ol style="list-style-type: none"> 1. Elaboración de informe diario. 2. Supervisión de proceso de afinamiento sobre tramo, desde la estación 1+410 hasta la estación 1+550. 3. Supervisión de reparación de tubería de agua potable de ½ pulgada sobre la estación 1+545. 	<p style="text-align: center;">Evidencia</p>

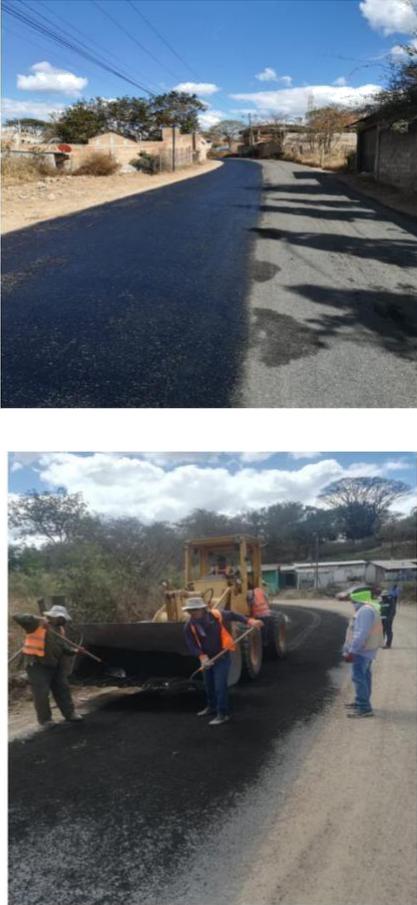
Tabla 57.Actividades realizadas lunes 15 de marzo del 2021

Nombre del proyecto	Rehabilitación y mantenimiento de calle en Tizatillo prados digno, col. Villaforestta
Ubicación	Tizatillo, prados digno, col. Villaforestta
Fecha	15 de marzo del 2021
Supervisor	Ing. Enrique Uclés
Practicante	Juan Fernando Carrasco
Jornada laboral	7:00 am – 4:00 pm
<p>Lista de actividades</p> <ol style="list-style-type: none"> 1. Elaboración de informe diario. 2. Supervisión de imprimación de emulsión asfáltica sobre tramo, desde la estación 1+410 hasta la estación 1+545. 3. Supervisión de riego de material secante sobre tramo imprimado desde la estación 1+410 hasta la estación 1+545. 	<p style="text-align: center;">Evidencia</p>

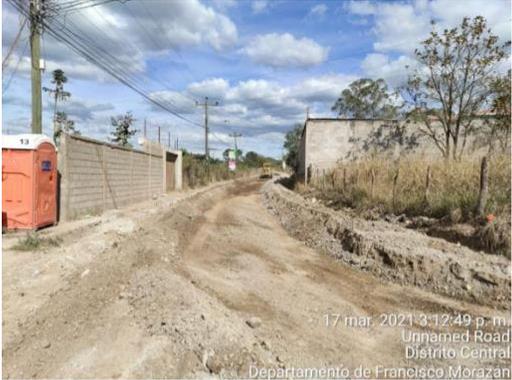
Tabla 59. Actividades realizadas miércoles 17 de marzo del 2021

Nombre del proyecto	Rehabilitación y mantenimiento de calle en Tizatillo prados digno, col. Villaforesta
Ubicación	Tizatillo, prados digno, col. Villaforesta
Fecha	17 de marzo del 2021
Supervisor	Ing. Enrique Uclés
Practicante	Juan Fernando Carrasco
Jornada laboral	7:00 am – 4:00 pm
<p>Lista de actividades</p> <ol style="list-style-type: none"> 1. Elaboración de informe diario. 2. Supervisión de estabilización con el 3% de cemento sobre tramo, desde la estación 1+550 hasta la estación 1+710. 	<p style="text-align: center;">Evidencia</p>
