**UNIVERSIDAD TECNOLÓGICA CENTROAMERICANA**

**INFORME DE PRÁCTICA PROFESIONAL**

**ESCUELA AGRÍCOLA PANAMERICANA**

**ANA VALERIA MADRID BRITO**

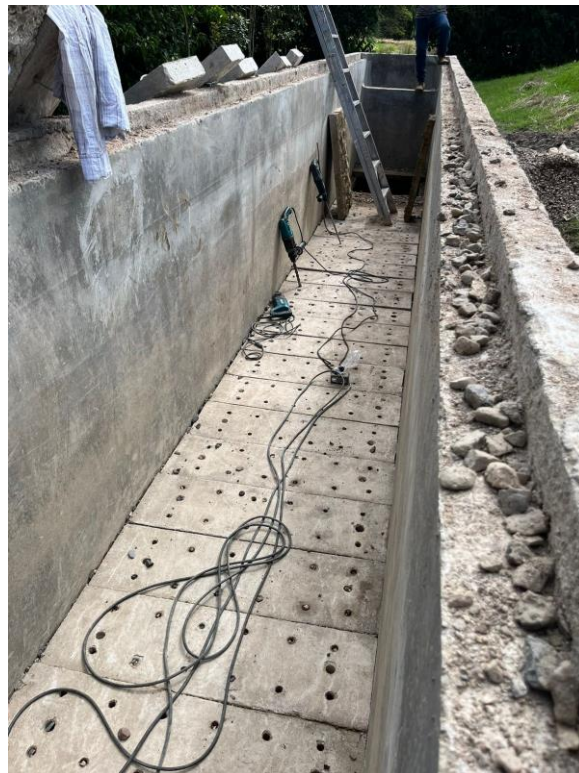
**Ilustración 35. fondo falso sistema FAFA**

Al momento que se realizó la primera supervisión estaba al 75% de obra ejecutada, se tocaron ciertos puntos de las especificaciones técnicas con los peones acerca de la cantidad de agujeros que debe tener cada tapadera del falso fondo, ilustradas en la imagen anterior, cuyo diámetro fue de  $1.5\text{ cm}\phi$  siendo este no requerido por el diseño constructivo del sistema FAFA. Se procedió a quitar tapaderas para corregir.

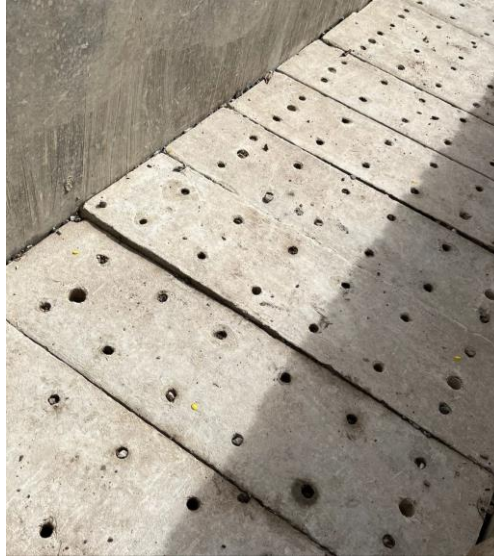
**Ilustración 36. Tapaderas falso fondo sistema FAFA**

Este día se terminó de realizar la corrección de los diámetros de las tapaderas, se tiene ahora los diámetros requeridos, a continuación, se muestra ilustración con las tapaderas para el falso fondo de 3"  $\phi$ .

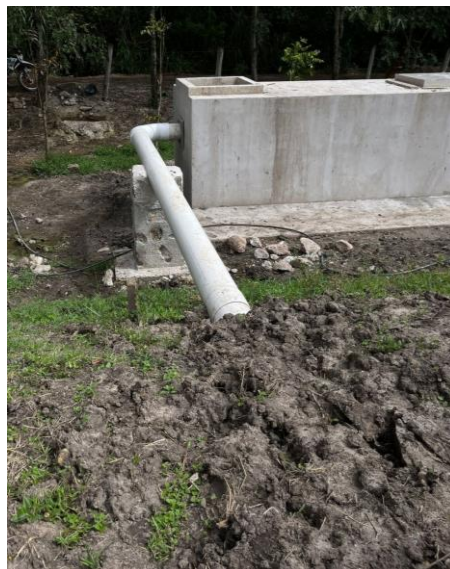
**Ilustración 37. Nueva conexión entre lagunas con tubo de 8" diámetro.**

En sitio se observó que el tubo de 8  $\phi$ " la nueva conexión hasta la laguna no cumplía con la pendiente mínima, estando está en contrapendiente, se prosiguió a corregir en sitio esperando ahora tener una pendiente mínima del 1%.

Se corrigió la pendiente del tubo para el final del día, para seguir con las siguientes actividades a la semana siguiente.

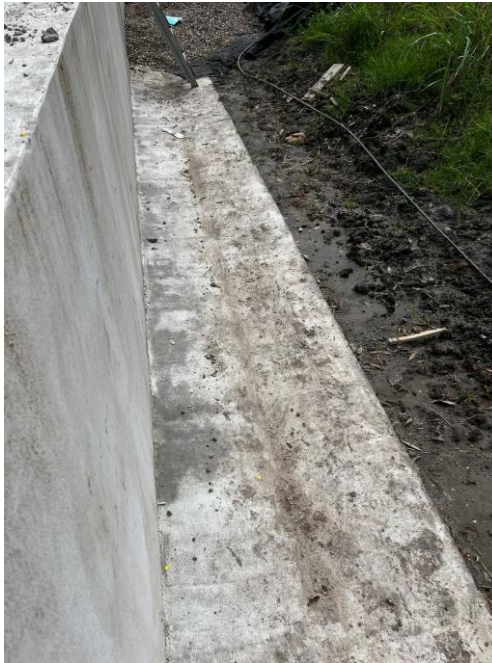
**Ilustración 38. Cuneta de concreto**

#### 4.2.1. *Lunes 17 de octubre de 2022*

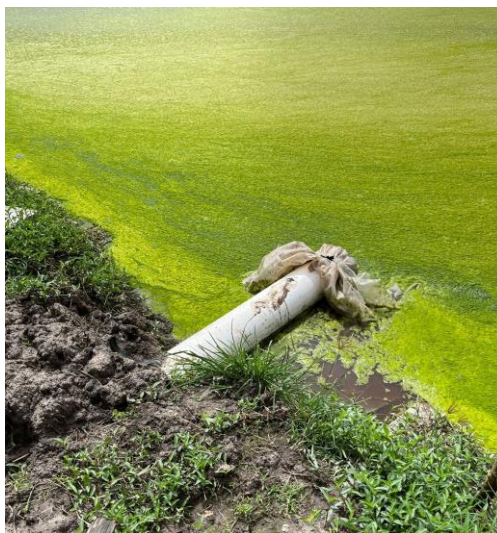
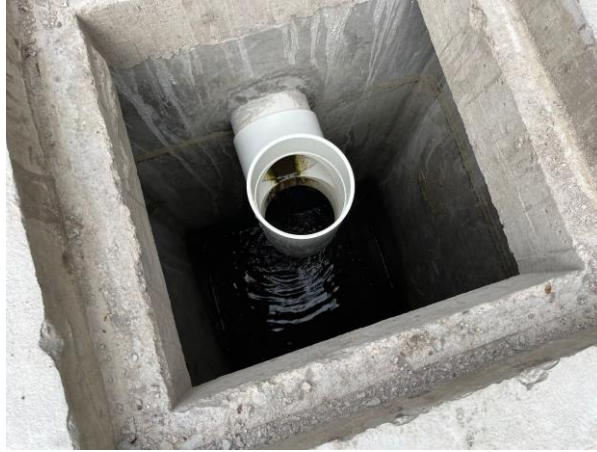
Así mismo, se realizó el cierre de la conexión entre la laguna y el sedimentador, ya que anteriormente esta tapada por un plástico que no cubría bien todo el diámetro del tubo, causando goteo al sedimentador, ver Ilustración 40. Entrada de laguna tubo 8" diámetro.

**Ilustración 39. Conexión entre laguna y sedimentador**

**Ilustración 40. Entrada de laguna tubo 8" diámetro**

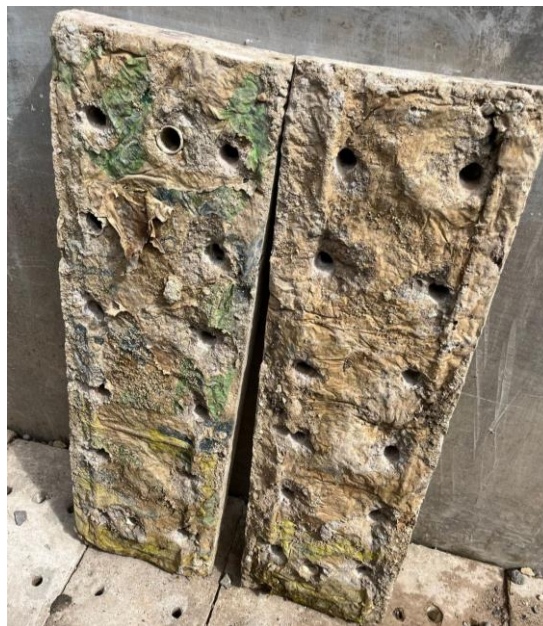
**Ilustración 41. Tapaderas del falso fondo rechazadas**

El martes por la mañana se rechazaron 11 tapaderas de 69 en total, ya que estas no cumplían con los parámetros establecidos de las especificaciones técnicas y el diseño, mostrándose las varillas a simple vista, esto no se ha permitido ya que las tapaderas estarán en constante contacto con el lodo y eso podría causar la reacción que ocurre cuando se expone una varilla de hierro a la intemperie causando oxidación del hierro.

En la tarde se han elaborado las 11 tapaderas descartadas, respetando siempre los diámetros requeridos de los agujeros y la distancia entre la varilla y los diámetros de 0.150 metros.

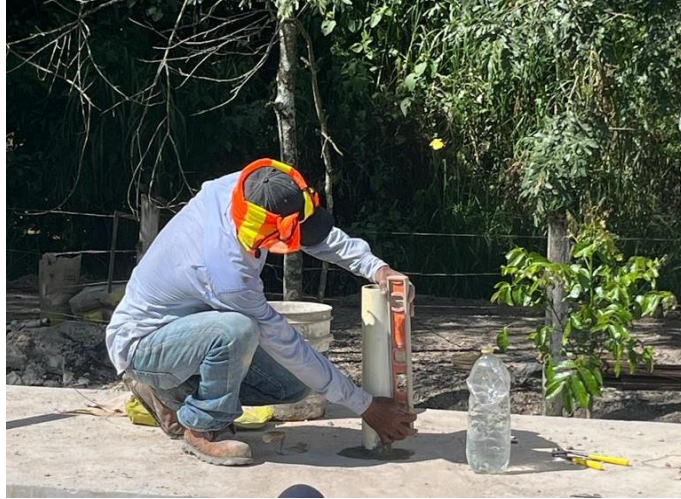
**Ilustración 47. Elaboración de agujeros para tubos de ventila**

Así mismo, se determinó un problema no antes visto, se construyó la solera perimetral de concreto armado sin introducir los tubos de ventila de PVC de  $\phi 3''$  que van sobre ellas, dando la orden de romper esa parte de la solera para poder incluir estos tubos.

Esta actividad duró la mayor parte del tiempo ese día ya que se tuvo que romper la solera existente, como resultado de esa actividad se observan ahora los tubos de ventila de  $\phi 3''$ , ver resultado en la imagen siguiente:

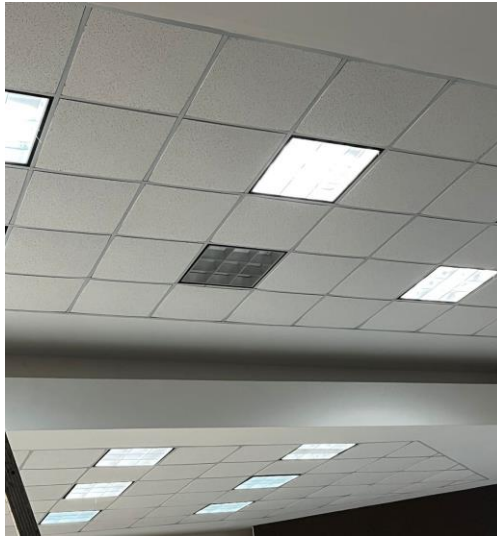
**Ilustración 55. Luminarias quemadas A2**

A continuación, se muestra luminarias quemadas en falso techo en el Auditorio A2, total de luminarias quemadas: 14 unidades.

Se supervisó las instalaciones de las nuevas luminarias quemadas en el techo del auditorio A2, siendo instaladas 14 luminarias led en total.

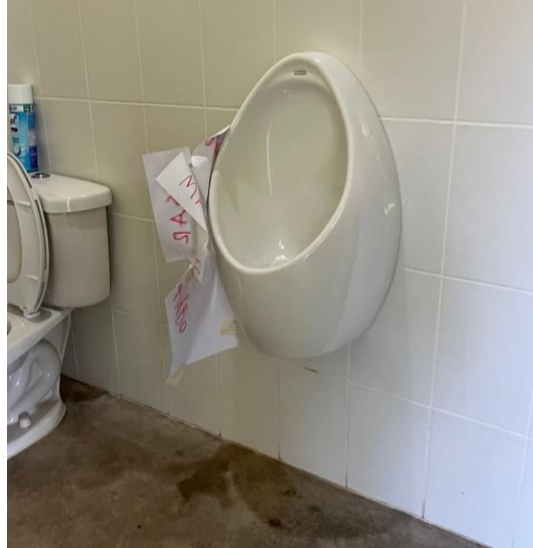
**Ilustración 84. Inodoro para caballeros con sistema TDS**

que se presentó una falla con la funcionalidad del sistema Tecnología Drena y Sella por sus siglas TDS del inodoro de caballeros.

El Centro Zamorano de Enseñanza en Agroecología (CZEA) fue construido por la Dirección de Infraestructura en diciembre del año 2021, los colaboradores del centro han informado que se presenta una incorrecta funcionalidad del servicio de caballeros, se ha llamado a la Dirección de Infraestructura ya que el proyecto tiene una garantía de un año, se ha atendido el llamado para solucionar la problemática.

La problemática fue que el agua se quedaba estancada en el inodoro, la razón era que la esfera que contiene el sistema para captar la orina no estaba funcionando, ya que en la finca hay bastante polvo y el inodoro no había sido lavado correctamente impidiendo el paso de los desechos. Se limpió la esfera y se probó el sistema.

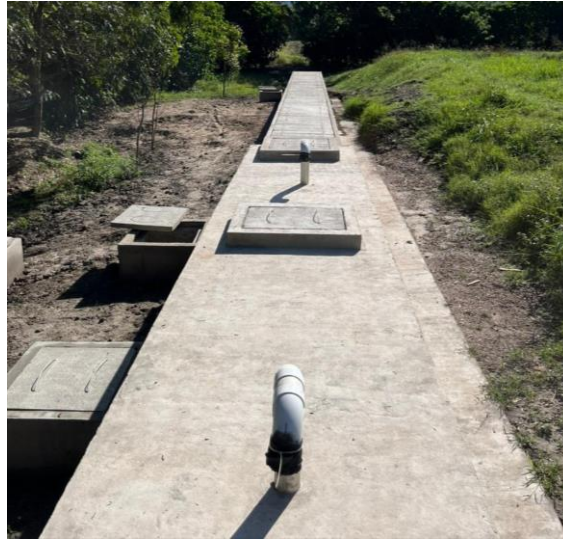
**Ilustración 85. Proyecto Biorreactor finalizado**

Sin embargo, el usuario presentó un reclamo formal acerca de una fuga presente en el sistema FAFA, la Dirección de Infraestructura se hizo presente ya que todas las obras ejecutadas por la Dirección tienen garantía de calidad.

La fuga proviene del fondo del sistema FAFA, se ha dado un plazo de tiempo para poder solventar la problemática, se le ha dado la opción al contratista del presente proyecto aplicar un impermeabilizante para colocar por fuera de la estructura, ya que si el impermeabilizante se colocara por dentro del sistema esto generaría un mayor costo y se detuviera la funcionalidad del sistema, se le ha dado un plazo corto de tiempo para buscar un buen proveedor y solventar la problemática lo más antes posible, ya que el líquido que está saliendo no ha sido tratado por el sistema FAFA, y esto podría generar un foco de contaminación en el área.

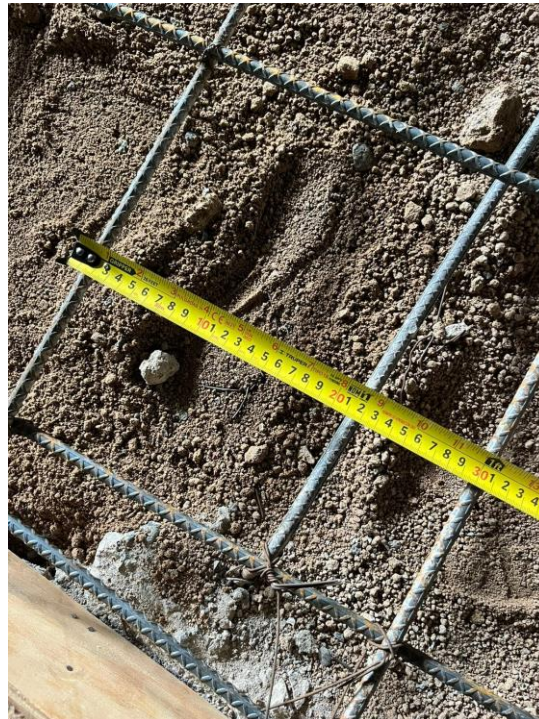
**Ilustración 100. Separación de armado de hierro de las graderías**

Se comenzó con la demolición de la primera hilada de gradería en el auditorio A1, Antes de la fundición de la gradería se supervisó el armado de hierro el cual debe ser de 30 cm ambos sentidos según los planos constructivos.

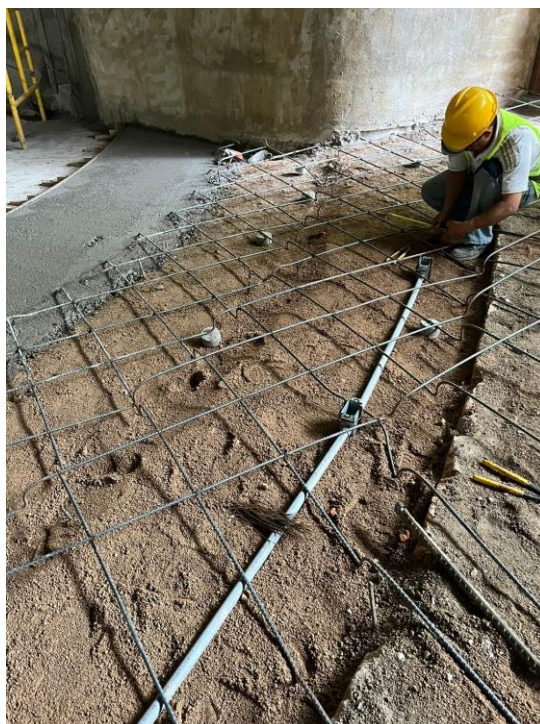
**Ilustración 105. Armado de hierro para la segunda gradería**

Se supervisaron las distancias que tiene el armado de hierro el cual debe ser de 30 cm ambos sentidos según los planos constructivos para la segunda hilera de gradería. Se ha verificado que la contrahuella de cada gradería sea de 9.75cm.

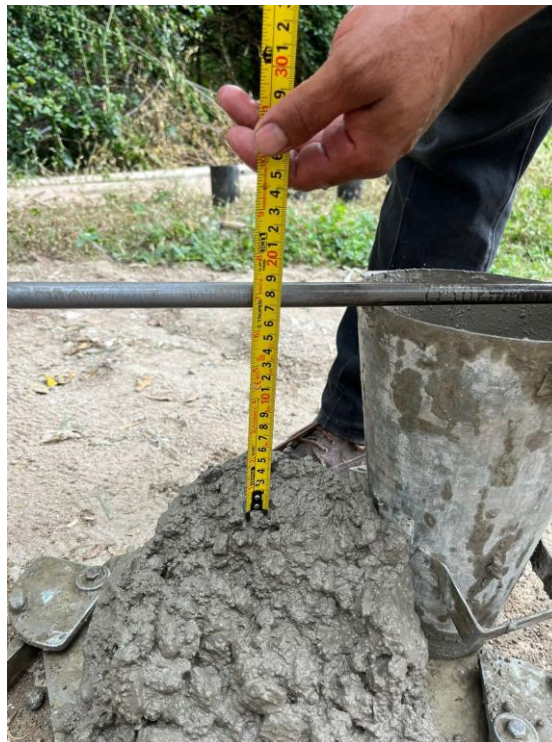
**Ilustración 112. Resultado de prueba de Revenimiento**

el concreto bajo 6.8 pulgadas, la recomendación que se realizó a los obreros que están haciendo la mezcla fue que disminuyan la cantidad de agua para que el concreto no esté tan líquido para que esto no afecta la resistencia deseada.
