PROYECTO DE GRADUACIÓN

“SAN JUANCITO FÉRTIL MEDIANTE EL RENACER ARQUITECTÓNICO”

RESTAURACIÓN DE EDIFICACIONES MINERAS EN SAN JUANCITO,

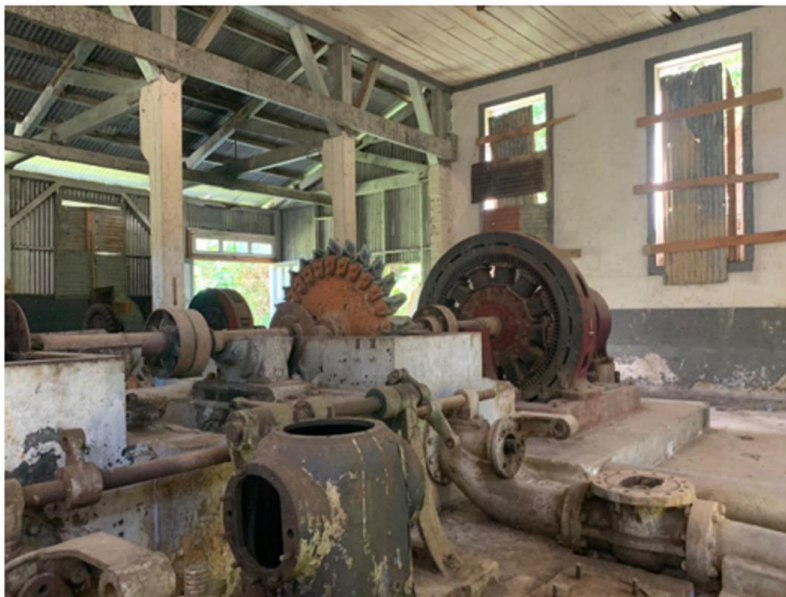
En el interior de la Planta Hidroeléctrica aún se conserva parte de las tuberías y turbinas originales, porque algunas de las piezas han sido saqueadas; este sistema hidroeléctrico ha permanecido en el lugar por su gran tamaño, anclaje y peso. (Ilustración 86). Se conservan también algunos sistemas de medición fabricados por Brown Hoist Machinery, Cleveland, U.S.A., que se utilizaban durante la época.

Ilustración 86. Estado actual del sistema hidroeléctrico, año 2020.

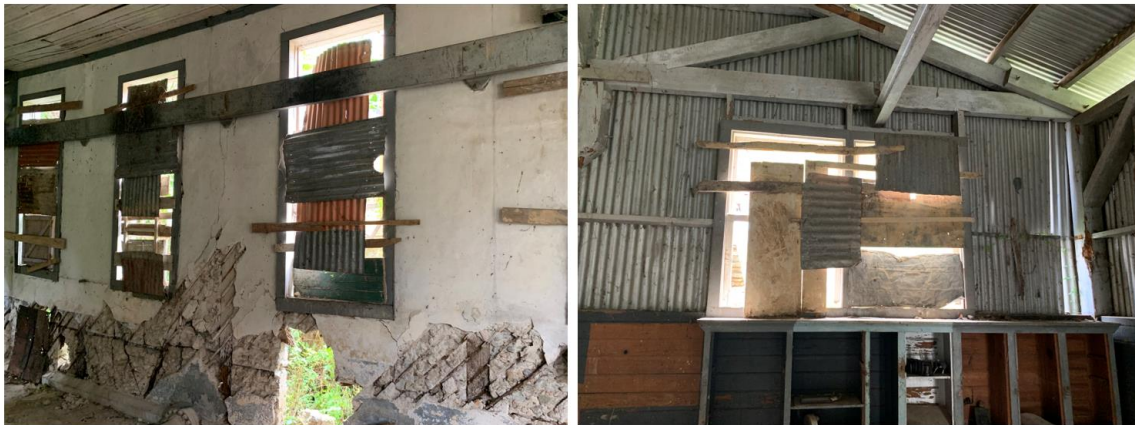
La Asociación de Guías Turísticos de San Juancito, desde el 2019 ha velado por el cuidado y protección de La Planta, por lo tanto, debe implementar medidas de protección mientras se ejecuta cualquier solución, debido a que la edificación presenta serios daños en el techo y paredes a consecuencia de la pérdida de las ventanas. El IHAH recomendó a las autoridades, cerrar los vacíos con láminas de zinc y colocar un plástico que proteja las paredes, para evitar el paso del agua hacia el interior y frenar los daños en la madera; y regular el acceso a la edificación. *(Ilustración 90).*

Ilustración 90. Láminas de zinc colocadas en los vacíos.

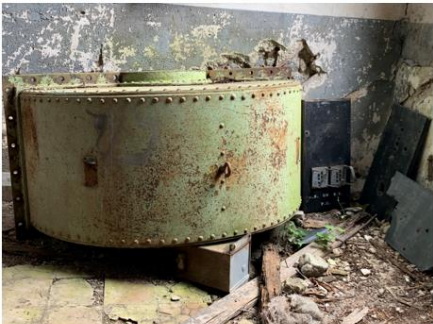
A photograph of a large, cylindrical metal cover or cap, heavily rusted and green with patina, sitting on the floor in a room.

El procedimiento más común en conservación y restauración de metales es el tratamiento de limpieza. Está dirigido a la eliminación de la suciedad y los productos de corrosión de la superficie del objeto de metal. Los pasos por seguir son los siguientes:
