PRÁCTICA PROFESIONAL

ACABADOS DE PAREDES, PISO Y CIELO ECOLÓGICO Y SU IMPLEMENTACIÓN EN

HONDURAS, CONDOMINIOS TERRANOVA

ABRIL, 2018

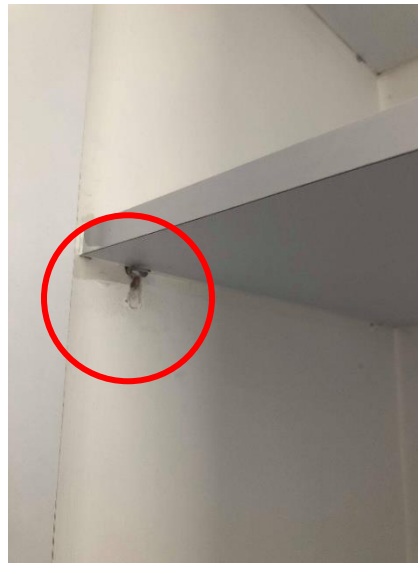
Ilustración 58. Reporte de problema en muebles

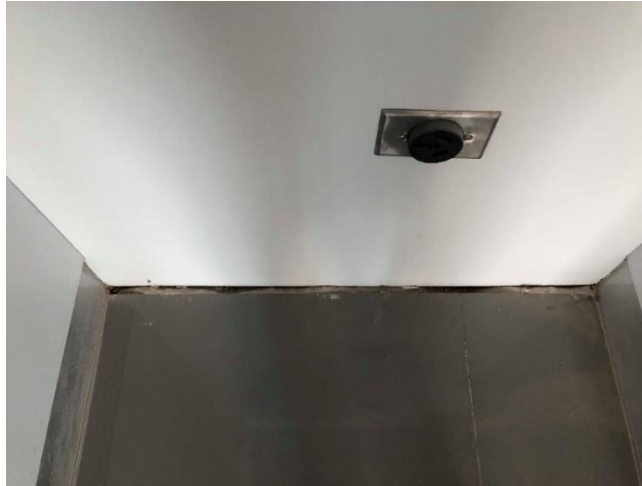
- El acabado en la cocina no estaba completo, ya que se notó diferencia con el condominio modelo, entre los problemas se encontraba la unión de la cerámica y pared no estaba terminada, le faltaba el fraguado.

Ilustración 60. Trabajo incompleto en unión

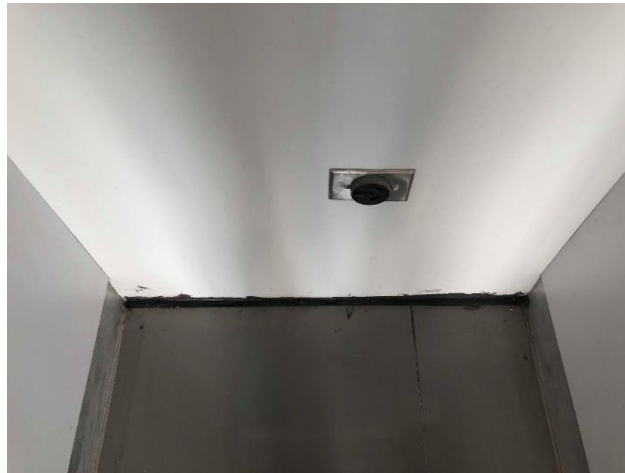
Ilustración 61. Reparación de fraguado en unión

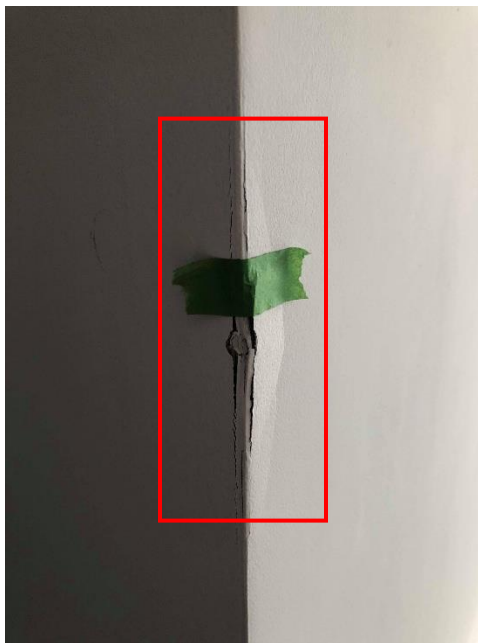
- El día viernes se realizó una actualización de pendientes en el condominio 5C.
- Se notó un detalle de última hora producida por uno de los ayudantes, se dañó la pared con una escalera.
- Se sugiere al personal tener más cuidado cuando se hacen ingreso de herramientas grandes o pesadas.
- El albañil procederá a limpiar, romper lo que está en la superficie y resanar, repitiendo los pasos de enmasillar, lijar y pintar.
- Como es una esquina se debe procura hacer el corte de manera limpia y precisa.

Ilustración 65. Detalle en pared

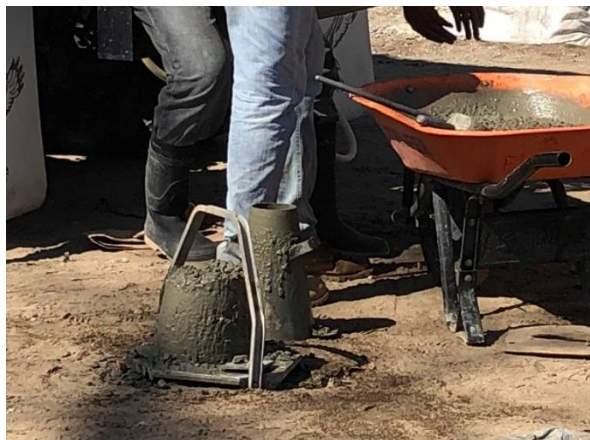
- En la prueba el resultado fue normal y se trata de concreto con buena o excelente trabajabilidad. El revenimiento usado para concreto estructural se sitúa entre 2 y 7 pulgadas. En este caso fue de 5.5 pulgadas.
- Dado al resultado el Ingeniero dio el visto bueno y se procedió a la fundición.

Ilustración 74. Resultado prueba de revenimiento

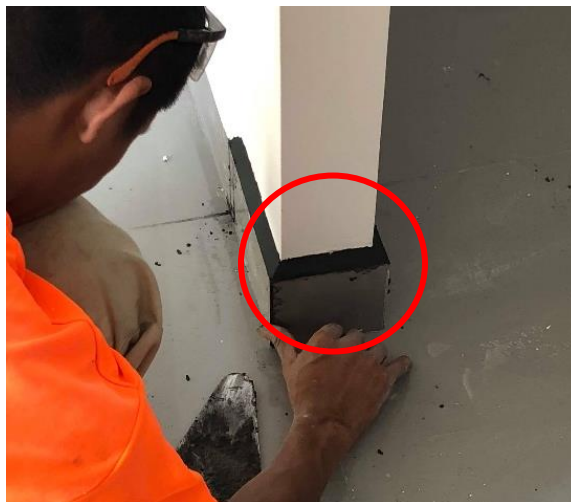
- Se realizó el recorrido por la mañana actualizando control de pendientes, en los diferentes niveles. Se superviso trabajos de cambio de cerámica verificando que se sigue y respeta el proceso de colocación, ya que por mal asesoría se tiene que repetir el trabajo.
- Se hicieron cambios en zócalos ya que el biselado no era el correcto, se estaban manejando dos tipos de remates, el sencillo a 90° y el de 45°, pero según especificaciones del Arquitecto todos deben ir con un corte de 45°.
-

Ilustración 77. Cambio de remate en condominio 2DS

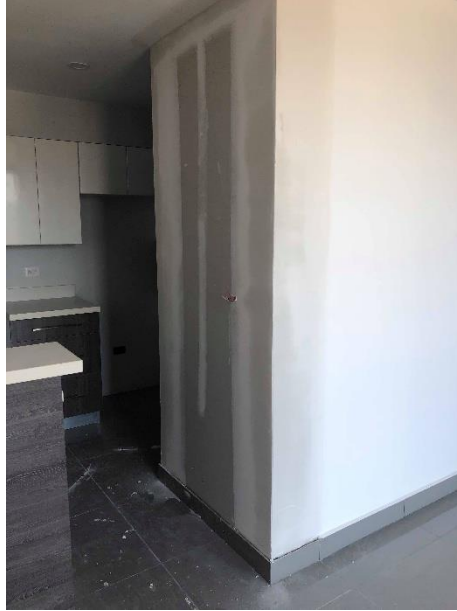
- El día jueves se realizó recorrido general por los niveles actualizando la lista de pendientes junto con el Arquitecto de Grupo Vela.
- El día anterior se hizo entrega del condominio 6B, se empezaron a realizar cambios en el cual consistía la mayoría en corregir paredes que estaban descuadradas.

Ilustración 81. Corrección de pared en condominio 6B

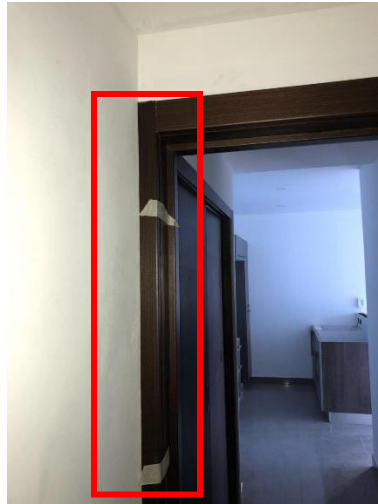
- El error es contante en los tres primeros niveles, las puertas de los condominios se ven diferentes, y por ser la puerta principal debe marcar una presencia y elegancia ya que es lo primero con lo que el cliente se encuentra.
- Todas las mochetas deben tener 4cms, para que se vea uniforme, y está en particular presentaba una diferencia notoria.

Ilustración 89. Mocheta de condominio 3DP

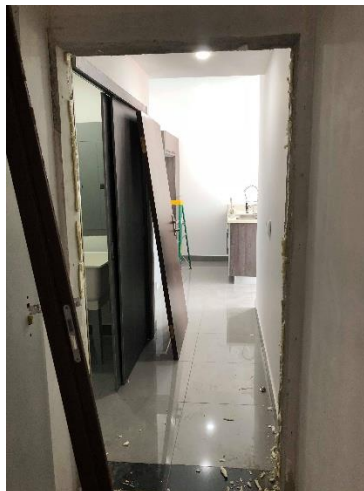
- Se empezaron a corregir los cambios en las puertas de los condominios DS y DP. Ya que por ser los más pequeños no se siguió con el diseño original.

Ilustración 90. Corrección en puerta de condominio 3DP

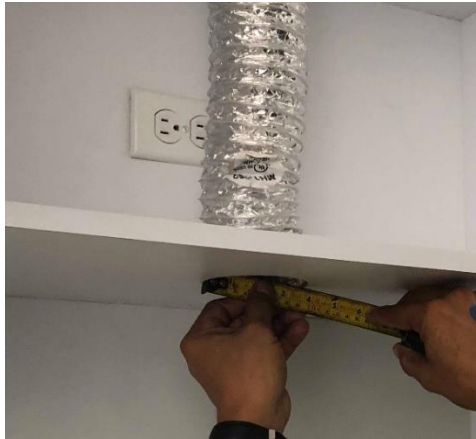
Ilustración 103. Perforación errónea con 3 pulgadas

- Entre las actividades del día martes se hicieron entregas de las campanas de extracción, el proveedor tenía la tarea de la colocación de ellas, pero al momento de revisar el condominio modelo para su instalación se presentó un problema, las campanas están fabricadas para una perforación de 7 de diámetro, y las que estaban en el mueble eran de 4".

- El proveedor tuvo que hacer una adaptación a al ducto de la campana, retrasando el tiempo de instalación en toda la torre.
- Reduciendo el diámetro se obtiene alrededor de un 50% menos del rendimiento de la máquina.

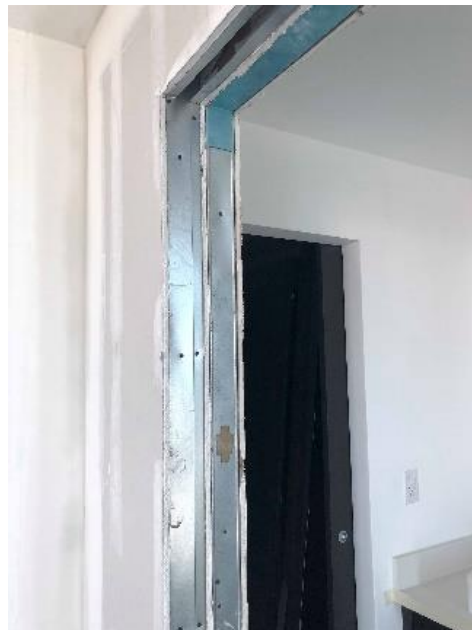
Ilustración 108. Doble pared en baño principal

- En una construcción en etapa de acabados, constantemente se pueden encontrar paredes internas descuadradas, en este caso se tomó la decisión de corregir la pared, agregando una doble pared de tabla yeso para compensar el descuadre siendo la manera más económica, lo cual no es correcto ya que se reduce el espacio de la habitación y se incrementa en área del marco de puerta.
- Durante los recorridos se pueden observar una serie de acabados mal ejecutados, justificando que son zonas que no están muy visibles o que irán cubiertos por otros elementos, como por ejemplo en los cajillos donde está previsto se instalaran los cortineros, lo cual se recomienda realizar los acabados de tabla yeso y pintura correctamente ya que eventualmente el equipo de supervisión tomara la decisión de que se lleve a cabo la corrección, lo cual representa un retraso para la obra.

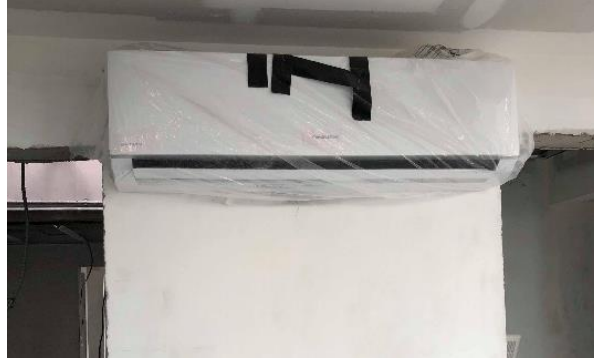
Ilustración 110. Posición de condensador en loft

- Por la tarde, en el recorrido que se realizó en los lofts, se observó que la empresa Aire Frio ingreso a colocar los condensadores entre la puerta principal de acceso y puerta de baño social, se encontraron con el inconveniente de que el condensador sobrepasaba sus dimensiones recortando el área de las moquetas de ambas puertas, por lo que se recomienda mover el vano del baño 10 cm a la derecha para dejar libre ambas moquetas.

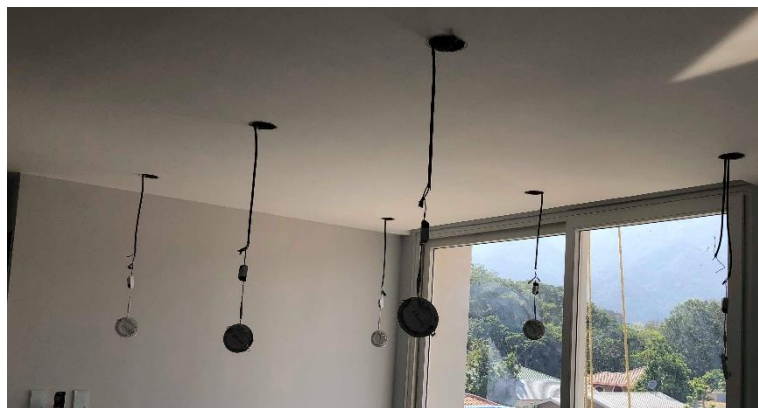
Ilustración 118. Correcciones de iluminación en condominio 5D

- Durante el recorrido se observaron diferentes problemas, ya que al momento de hacer pruebas de iluminación la empresa REHOBOT encargada de la parte eléctrica se dio cuenta que varios spots en el condominio no estaban funcionando.
- Eso ocasiono que se revisaran cableados, y atrasando actividades siguientes. Se tuvo que revisar cada una de ellas.

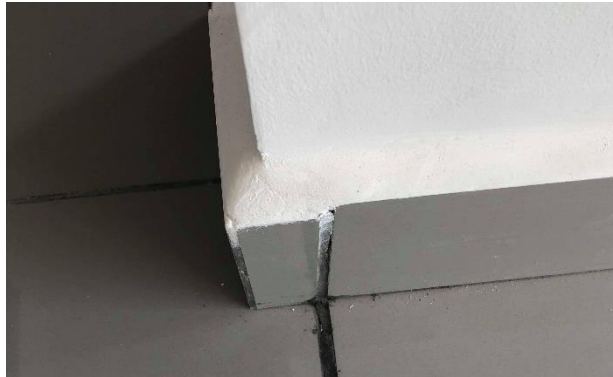
Ilustración 119. Mal acabado en zócalos

- Se reportaron mal acabados en zócalos de diferentes apartamentos, la arista debe quedar a 45°, y que se verifique que el ancho del recubrimiento sea e 1 pulgada.

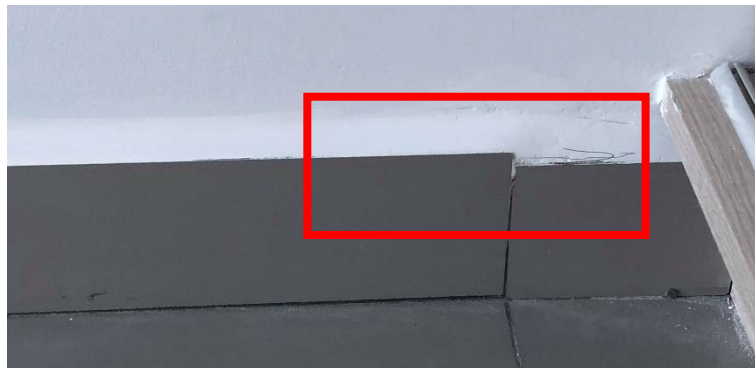
Ilustración 140. Error de pieza en zócalo

- En el condominio 4A se presentó un error de acabado en el zócalo, pero esta vez fue una pieza que estaba mal colocada desde el inicio.
- Se reportó el problema y se procedió a modificar el acabado.

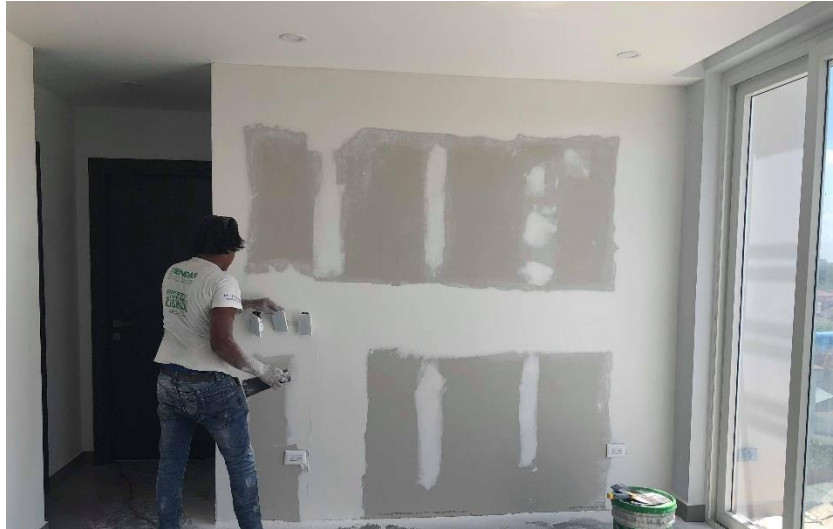
Ilustración 141. Pared corregida en condominio 6B

- Se terminó de realizar trabajos en paredes que estaban descuadradas, en los condominios 6B y 4C ya que deben ser entregados a sus clientes.

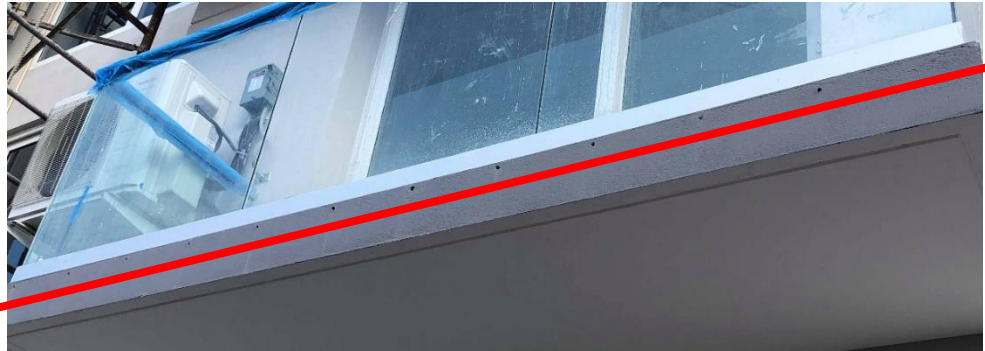
Ilustración 146. Desagües en terraza de condominio 2C

- Se terminaron de realizar los desagües en las terrazas, ya que en tiempo de lluvia se había reportado que estaban teniendo un problema de estanque.
