**PRÁCTICA PROFESIONAL**

**EDIFICIO MULTIFUNCIONAL DE TALLERES Y LABORATORIOS EN EL C.U.R. DE S.P.S. DE  
LA UPNFM**

**INGENIERO CIVIL**

**DICONSET, S.A. DE C.V.**

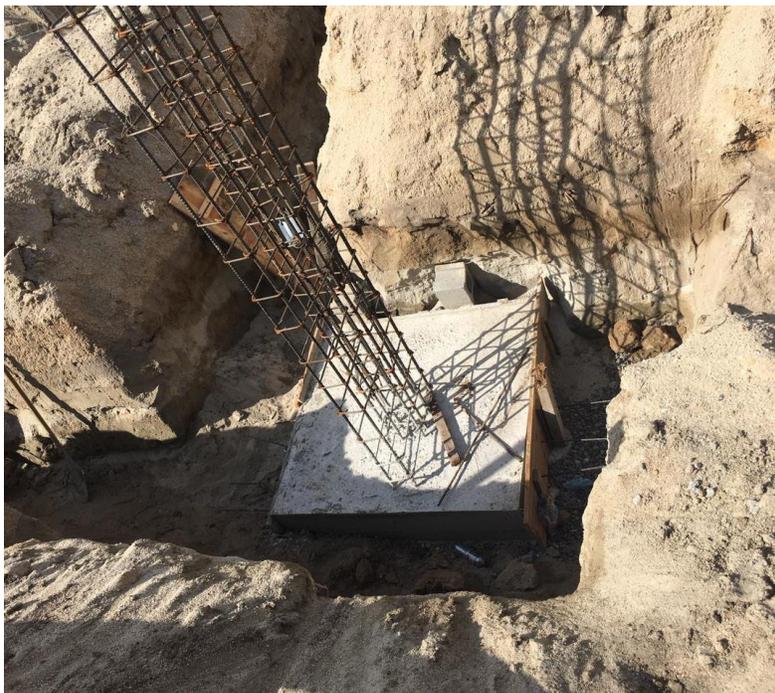
**Ilustración 4-Zapata Aislada**

Las zapatas aisladas representan voladizos que se proyectan hacia afuera desde la columna en las dos direcciones y cargados hacia arriba con la presión del suelo. En la superficie inferior se producen los correspondientes esfuerzos de tensión en estas dos direcciones. En consecuencia, estas zapatas se refuerzan mediante dos capas de acero perpendiculares entre sí y paralelas a los bordes.

Cabe mencionar que estos elementos de cimentación son los más comunes y se utilizan en la mayoría de las edificaciones, sin ser esta la excepción. Estas suelen ser geométricamente cuadradas y suelen utilizarse para aquellas cimentaciones que no son excesivamente profundas. Como se observa en la Ilustración 4.

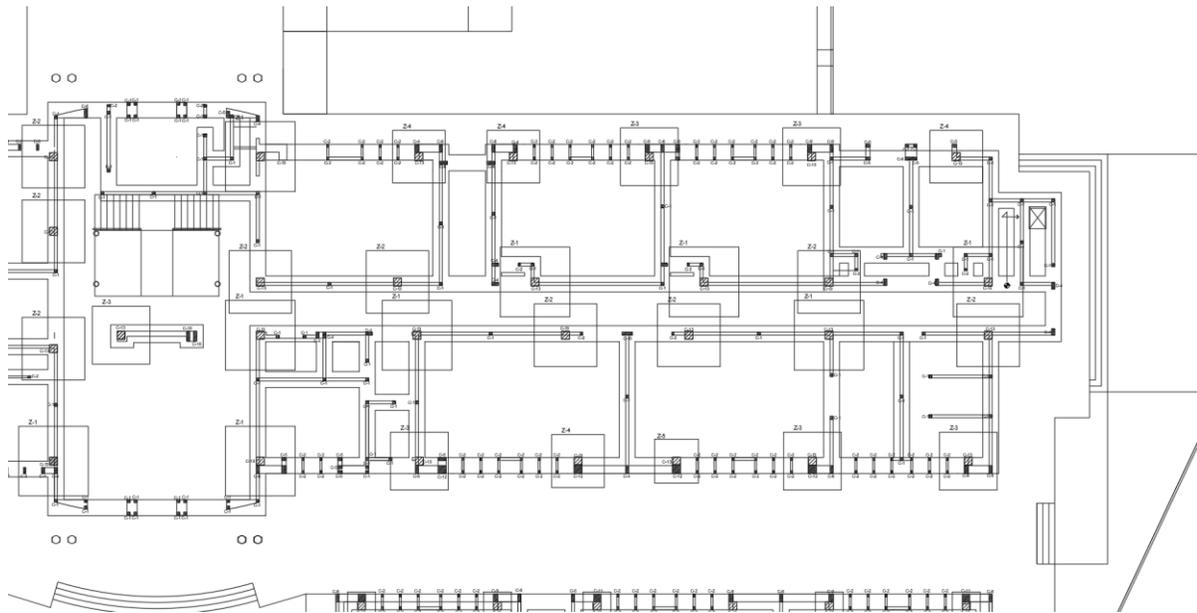
**Ilustración 5-Zapatas traslapadas en diseño de cimentación**

Siendo este segundo caso expuesto el aplicado para la cimentación del edificio principal del proyecto, el cual posee ciertas zapatas traslapadas unas encima de otras como se observa en la Ilustración 5.

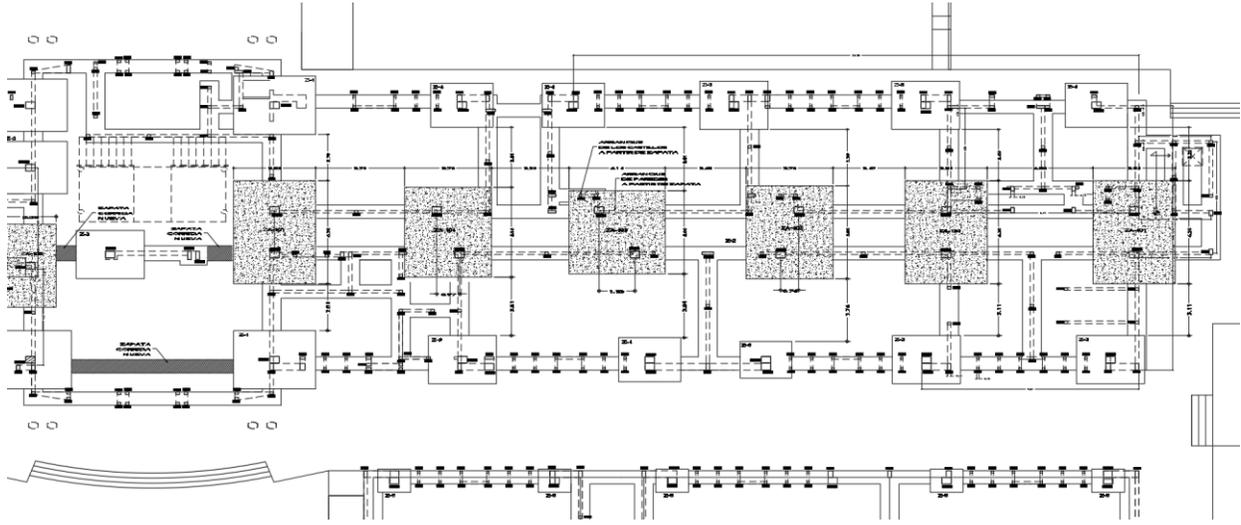
**Ilustración 6-Zapatas combinadas desarrolladas para el edificio principal**

Siendo recalculadas y transformadas en zapatas combinadas como se observa en la Ilustración 6

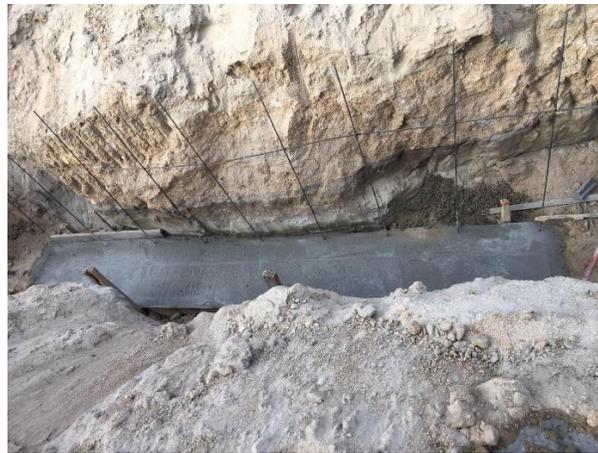
**Ilustración 7-Zapata corrida sobre el eje C, del eje 38 al 42**

Este tipo de cimentación tiene la peculiaridad de ser estructurada con muros portantes, siendo estos últimos los que soportan el peso de la estructura y lo transmiten. Estos se extienden entre las zapatas asiladas de la edificación. Como se muestra a continuación en la Ilustración 7.

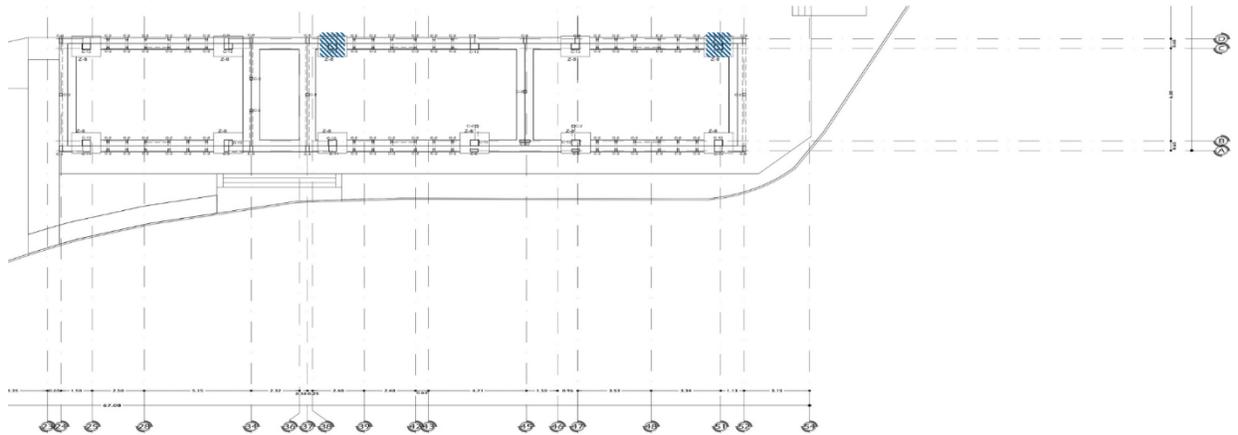
**Ilustración 8-Zapatas Z-8 Fundidas en semana I**

1.50m x 1.50m x 0.35m, recubrimiento de 6 cm y un armado de acero grado 60 de 7 varillas #4 @ 0.20 cm en ambos sentidos.

La primera de las zapatas aisladas que fue fundida se ubica en la intersección entre los ejes "C" y "51", y la segunda sobre el eje "C" entre los ejes "38" y "39", como se muestra en la Ilustración 8.

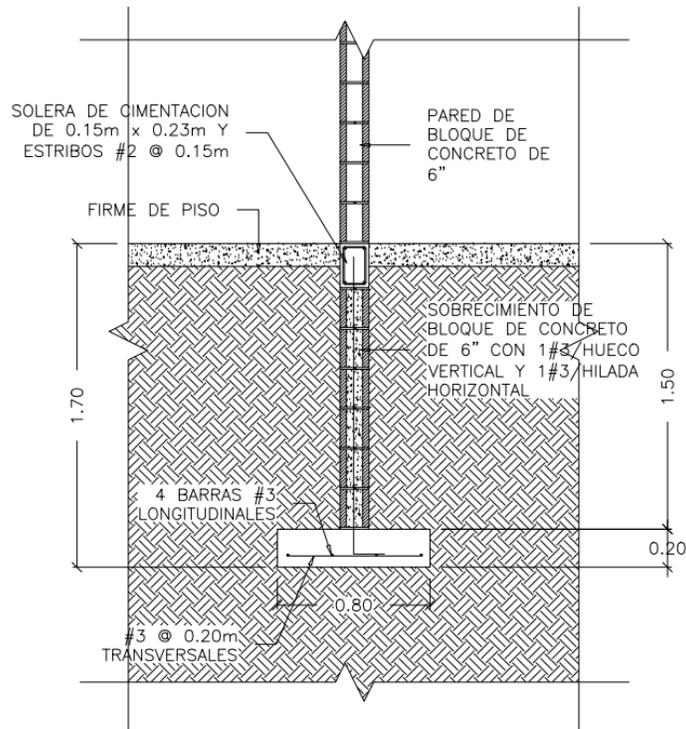
### Ilustración 9-Detalle de Zapata corrida

Zapatas que posteriormente fueron fundidas y desencofradas. Paralelo a estas actividades se llevó a cabo el cimienta corrido ("Zapata corrida", según planos) con una resistencia de 3500 PSI, dimensionamiento de 0.80cm de ancho y 0.20m de alto, con recubrimientos de 4 cm y un armado de acero grado 40 con 4 varillas #3 longitudinalmente y varillas #3 @ 0.20m transversalmente a lo largo del elemento. De la misma manera se colocaron los bastones de acero grado 40 de varilla #3 @ 0.63m (es decir un hueco de por medio de un bloque de 6"), verticalmente, para la sobrelevación de bloque. Cabe mencionar que las profundidades de las zapatas son de 1.85m y 1.70m respectivamente.

A continuación, en la Ilustración 9 se presenta el detalle constructivo correspondiente a la zapata corrida mencionada con anterioridad:

1 **DETALLE DE ZAPATA CORRIDA**  
ESCALA 1:20

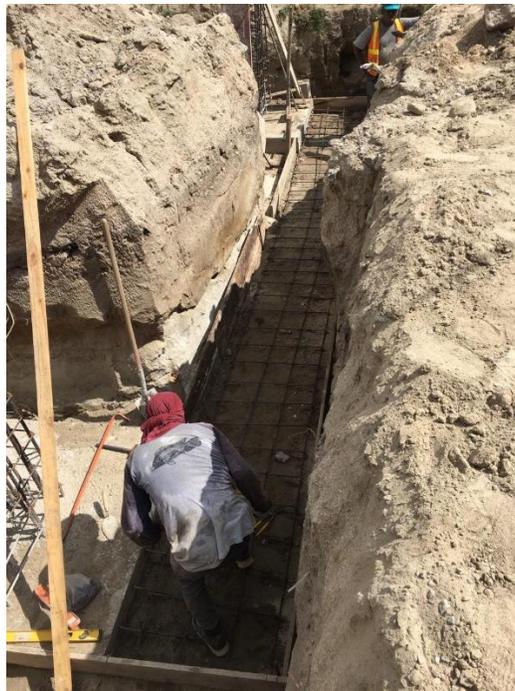
**Ilustración 10-Encofrado de Zapata corrida junto a su armado de acero**

Se observa la culminación del desarrollo de los pasos del 1 al 5 en la Ilustración 10 a continuación:

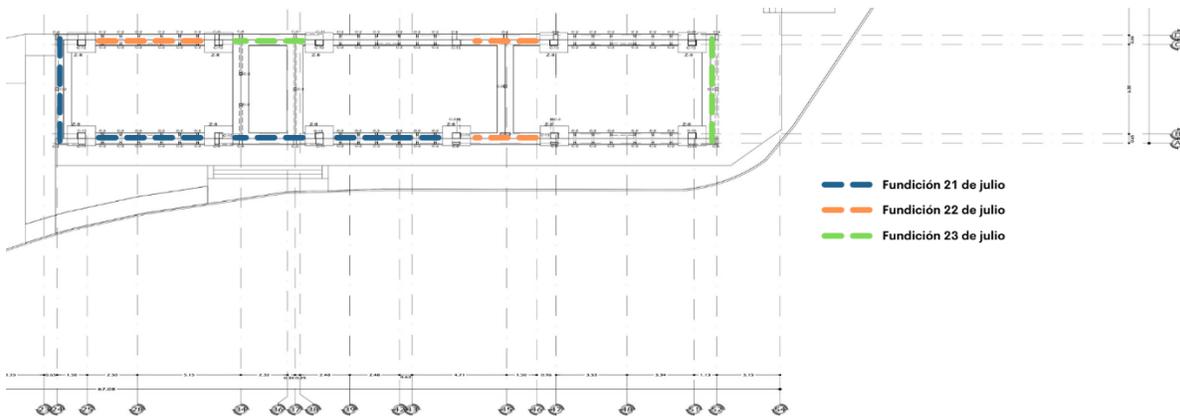
**Ilustración 11-Distribución de fundiciones de Zapata corrida**

- 21 de julio: 22.33 ml, sobre el eje "25", del eje "D" al "A"; sobre el eje "A", del eje "24" a 3.12 mts del eje "45".
- 22 de julio: 12.36 ml, sobre el eje "D", del eje "25" al "34" y de 2.91 mts del eje "43" al "46"; sobre el eje "A" de 2.91 mts del eje "43" al "46".
- 23 de julio: 11.36 ml, sobre el eje "D", del eje "34" al "38"; sobre el eje "52" del eje "D" al "A"

Longitudes y ubicaciones que pueden ser observadas a continuación en la Ilustración 11.

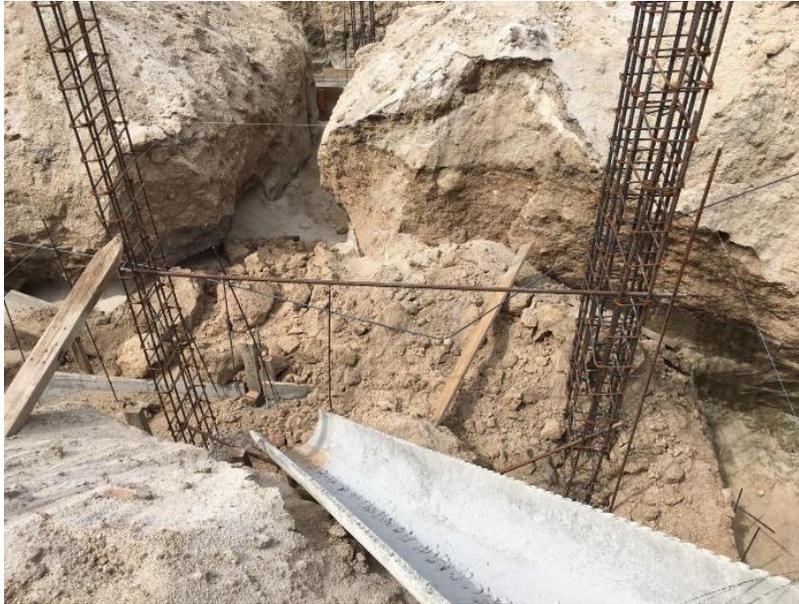
**Ilustración 12-Obstrucción de obra por deslizamiento**

Igualmente se recomienda al momento de desarrollar las cimentaciones, la excavación de un área más amplia que solo el cimiento. Esto con el fin de evitar derrumbes o deslizamiento de las paredes del hueco excavado, ya que esto podría provocar algún accidente u obstrucción de la obra, como sucedió en la intersección entre el eje "34" y el "C" como se muestra a continuación en la Ilustración 12.

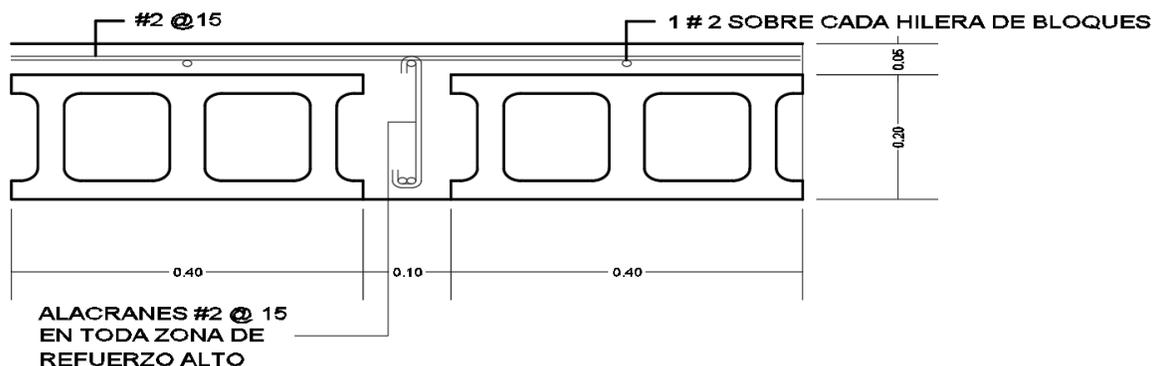
**Ilustración 13-Sección típica de losa**

El sistema de entrepiso de este proyecto consiste en un sistema denominado como "losa nervada aligerada", el cual es muy similar al concepto de vigueta y bovedilla. En este se utilizan pequeñas vigas denominadas nervios que se introducen a las vigas principales, las cuales debido a esto poseen un mayor dimensionamiento, dichos nervios se ven intercaladas por filas de bloques de 8 para reducir el volumen de concreto que el entrepiso final necesite. Dicha losa utiliza como acero de temperatura varillas lisas grado 40, 1 #2 sobre cada hilera de bloques y #2 @ 0.15m. Véase la sección típica en la Ilustración 13.

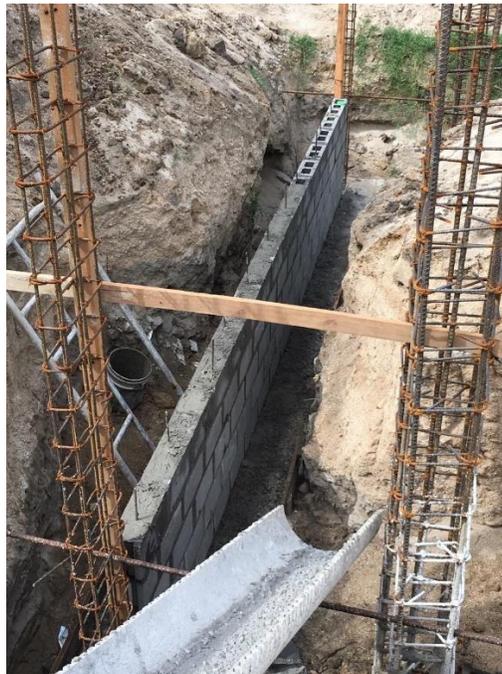
**Ilustración 14-Sobrelevación de bloque de 6 sobre eje 52**

La sobrelevación de bloque consiste en 8 hiladas de bloque de "6", con bastones de acero (verticalmente) grado 40 conformado por varillas #3 @ 0.63m, es decir un hueco de por medio del bloque, además de una varilla de acero (horizontalmente) grado 40 #3 en la primera hilada de bloques y luego una cada 3 hiladas. Cabe mencionar que dicha sobrelevación se prolonga 1.60m de profundidad, de la zapata corrida a la solera de cimentación, además que los huecos del bloque con refuerzo van fundidos con concreto con una dosificación 1:3:5, con agregados del proveedor "COHNSA PAYSA", grava de  $\frac{3}{4}$  y arena triturada. El detalle correspondiente a dicho elemento puede ser observado en la Ilustración 9. De la misma manera se puede visualizar los tramos de cimiento corrido desarrollados en la Ilustración 14 y la Ilustración 15.

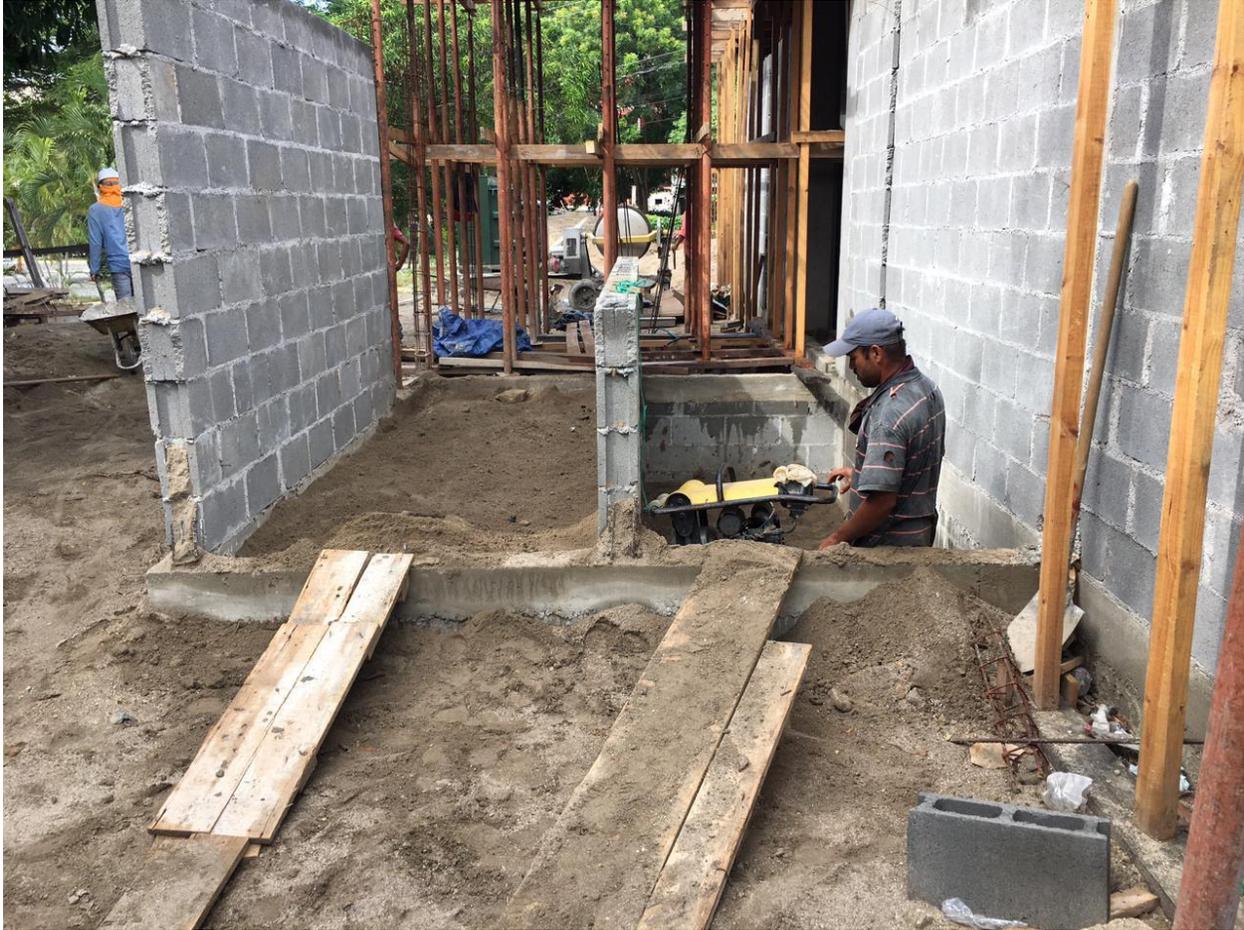
**Ilustración 16-Relleno y compactado del cubo de escaleras**

En cuanto al relleno y compactado del cubo de escaleras, este consistente en dos áreas de 5.77 m<sup>2</sup> cada una dando un total de 11.54 m<sup>2</sup>, esta actividad se llevó a cabo utilizando material del sitio para el relleno y el uso de una compactadora de tipo bailarina, como se puede observar en la Ilustración 16.

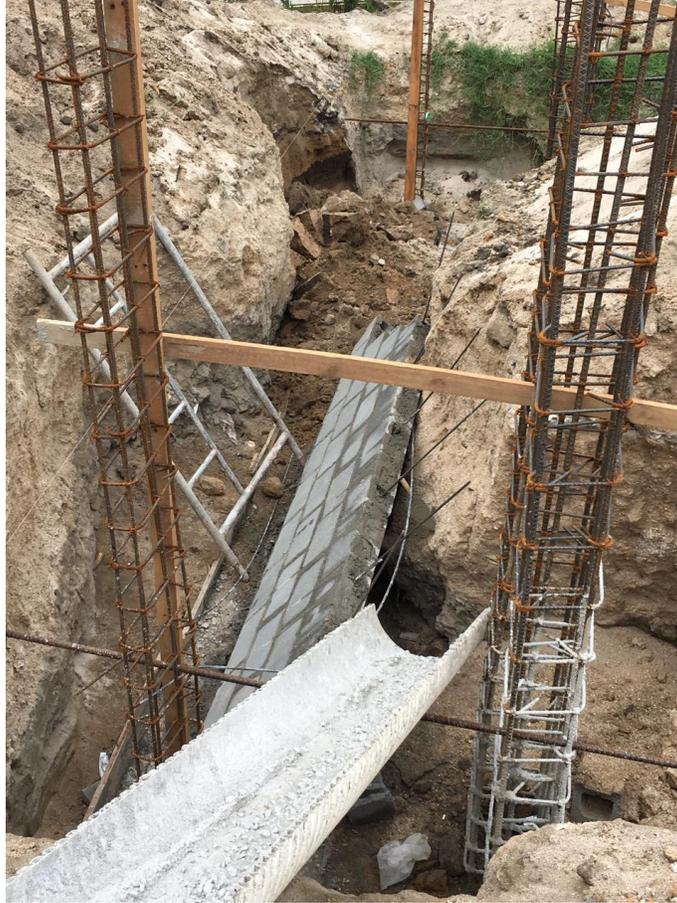
**Ilustración 19- Colapso de Zapata corrida sobre eje 52**

En cuanto a la resolución de problemas se solventó la problemática del colapso de la sobrelevación sobre el eje 52, el martes 27 de julio se produjeron fuertes tormentas que provocaron el deslizamiento de una parcela de tierra que colapso el cimiento corrido recién fundido, obsérvese en la Ilustración 19.

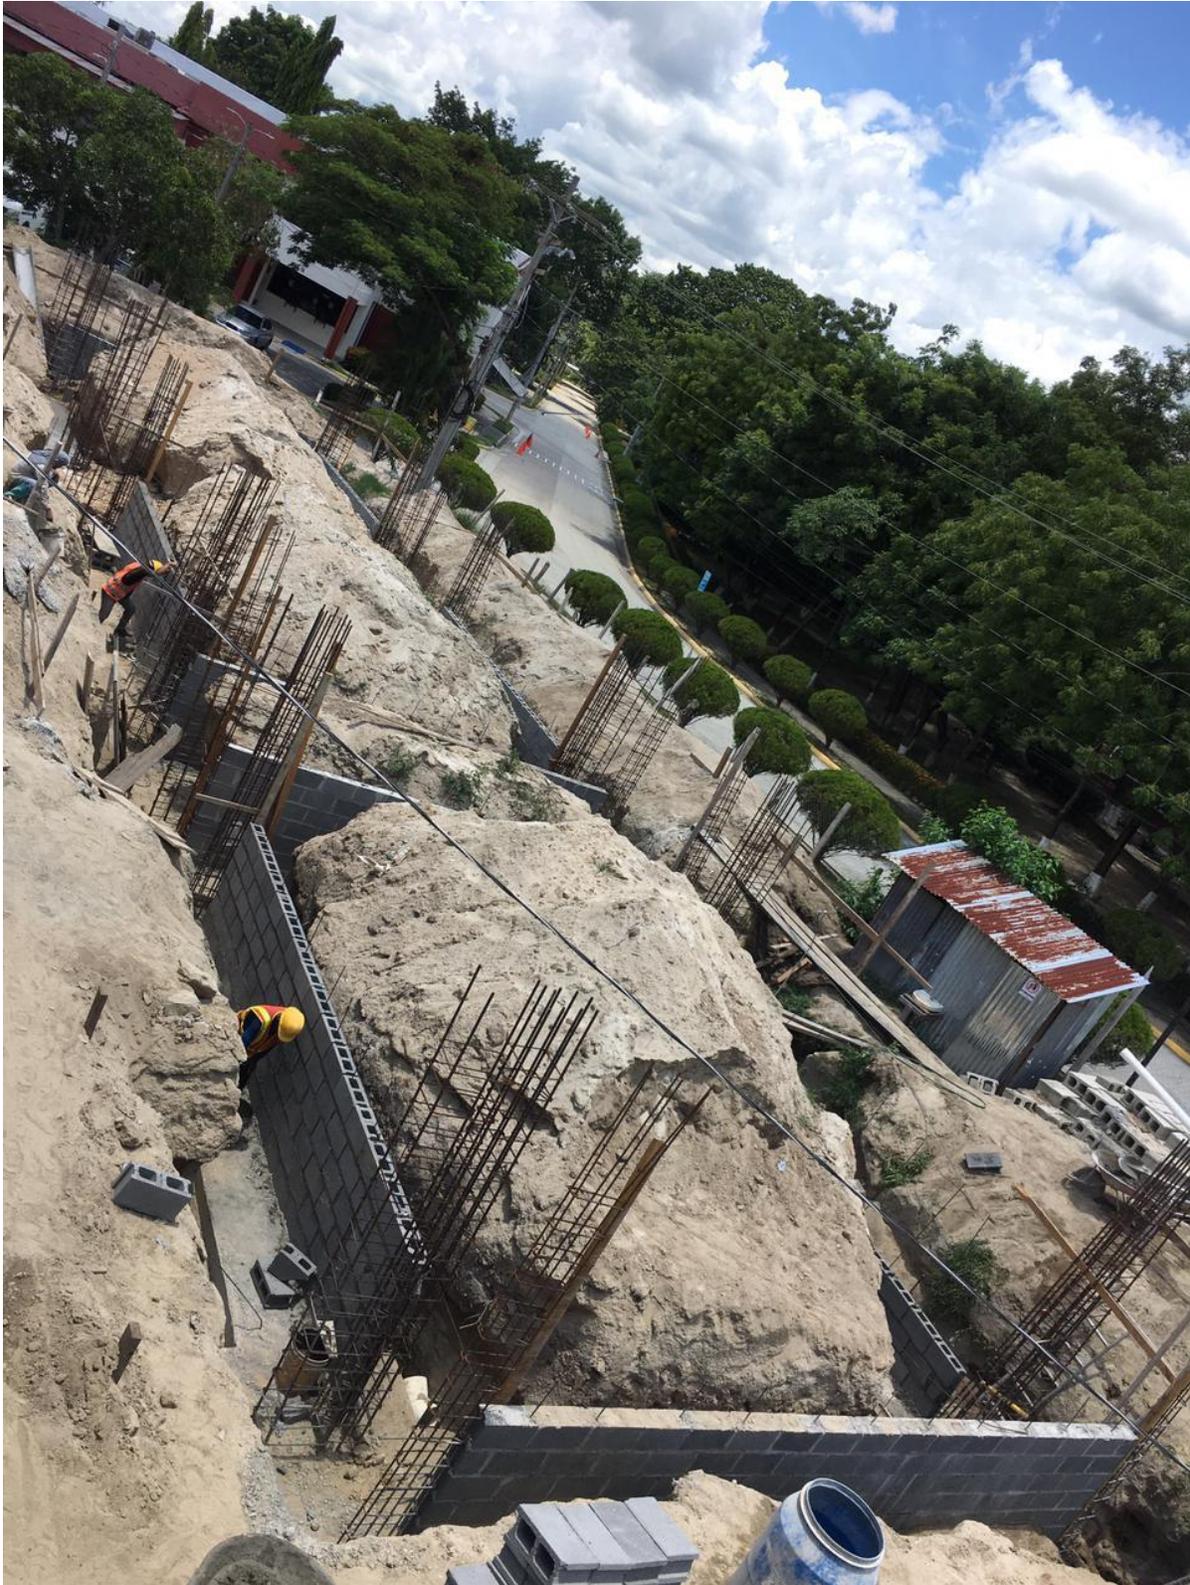
**Ilustración 20-Sobrelevaciones de bloque desarrolladas en semana III**

Sobrelevaciones que se pueden observar en la Ilustración 20.

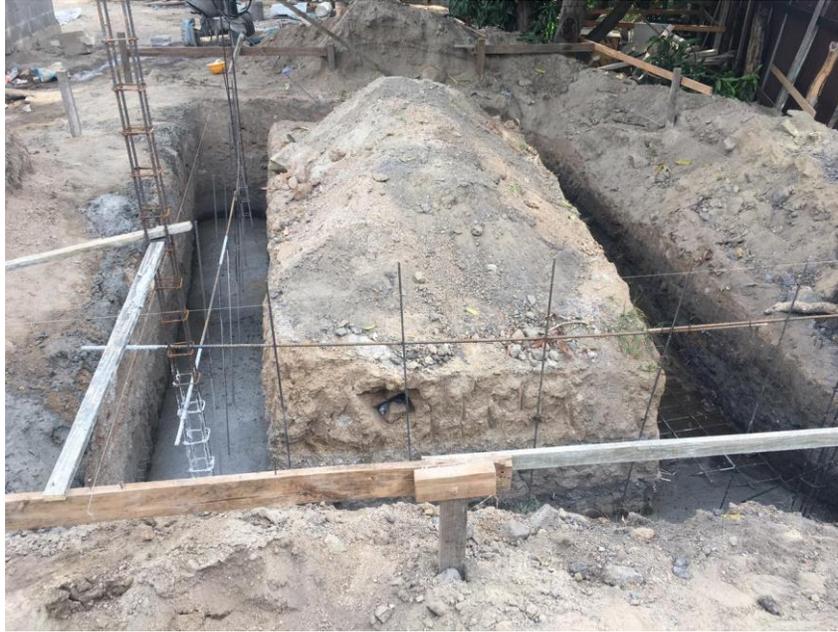
**Ilustración 21-Fundición de Zapata corrida en caseta de cuarto eléctrico**

En cuanto a las especificaciones de diseño de excavación, armado de acero, fundido de concreto y sobrelevación, estas son las mismas que las aplicadas a las cimentaciones vistas en "Semana I" (por lo que se refiere a esta parte del documento por alguna consulta técnica).

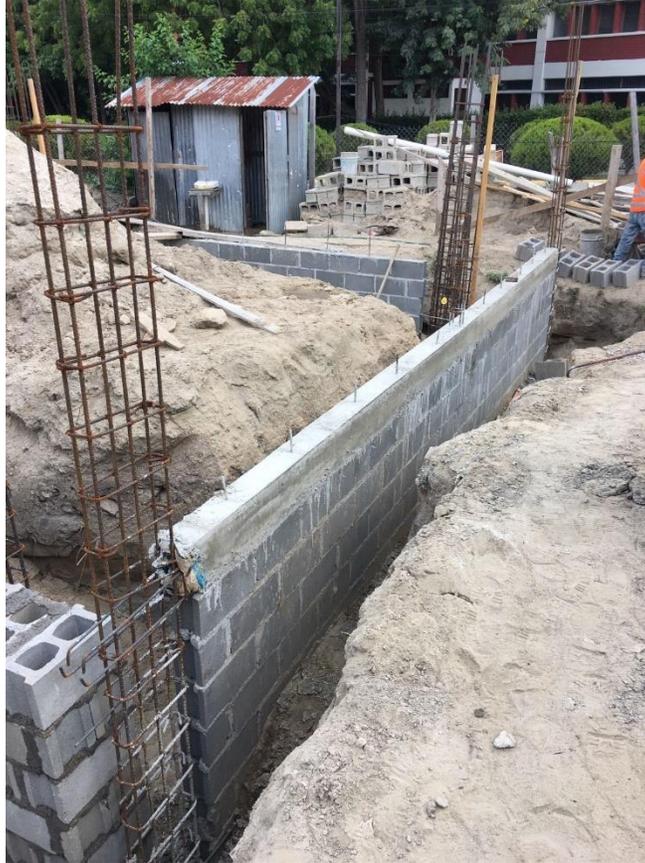
**Ilustración 23-Sobrelevación de bloques del eje 24**

Sobrelevaciones que se pueden observar en la Ilustración 23.

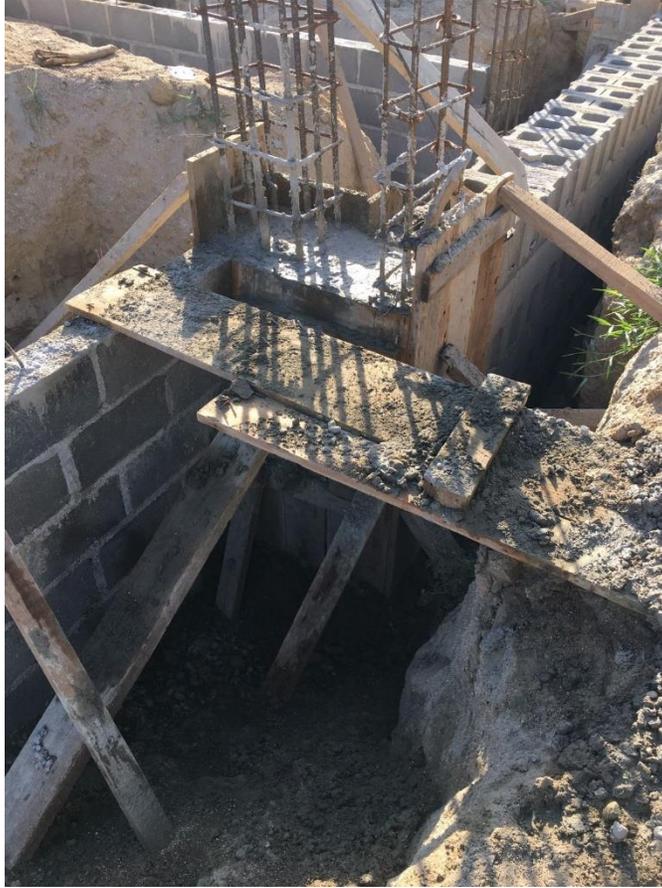
**Ilustración 24-Pedestal de cimentación entre ejes 43-45**

Los pedestales de cimentación son las mismas columnas, sin embargo, se les denomina de esta manera ya que se encuentran conectadas a la zapata aislada. Dichos elementos poseen una resistencia de 4000 PSI, elaborando un concreto con dosificación 1:2:2, con grava  $\frac{3}{4}$  y arena triturada del proveedor "COHNSA PAYSA", con dimensionamientos y detalles de acero iguales a las columnas C-13 expuestas con anterioridad. Estos se pueden visualizar en la Ilustración 24.

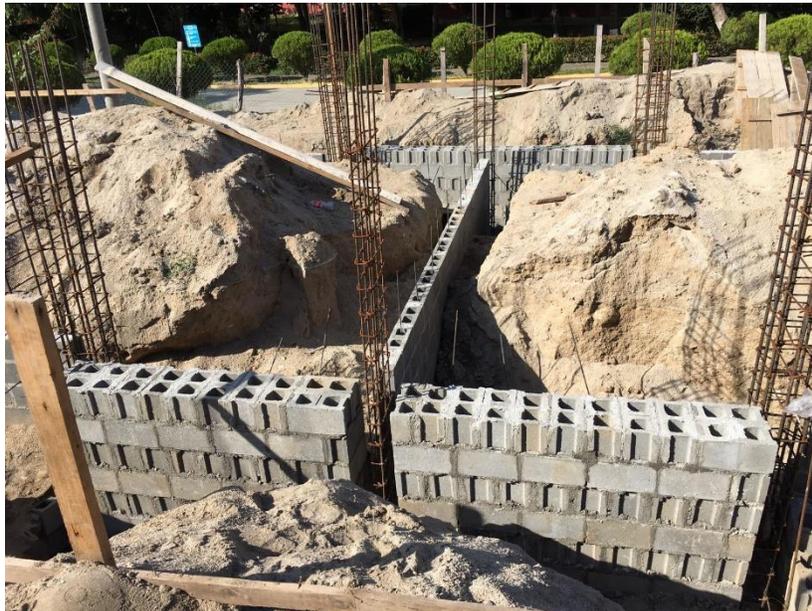
**Ilustración 25-Bloque a tizón sobre ejes A y D**

Estas paredes se componen de una doble línea de bloques de 8" que se intercalan de sentido por cada hilada que se desarrolla, como se observa en la Ilustración 25.

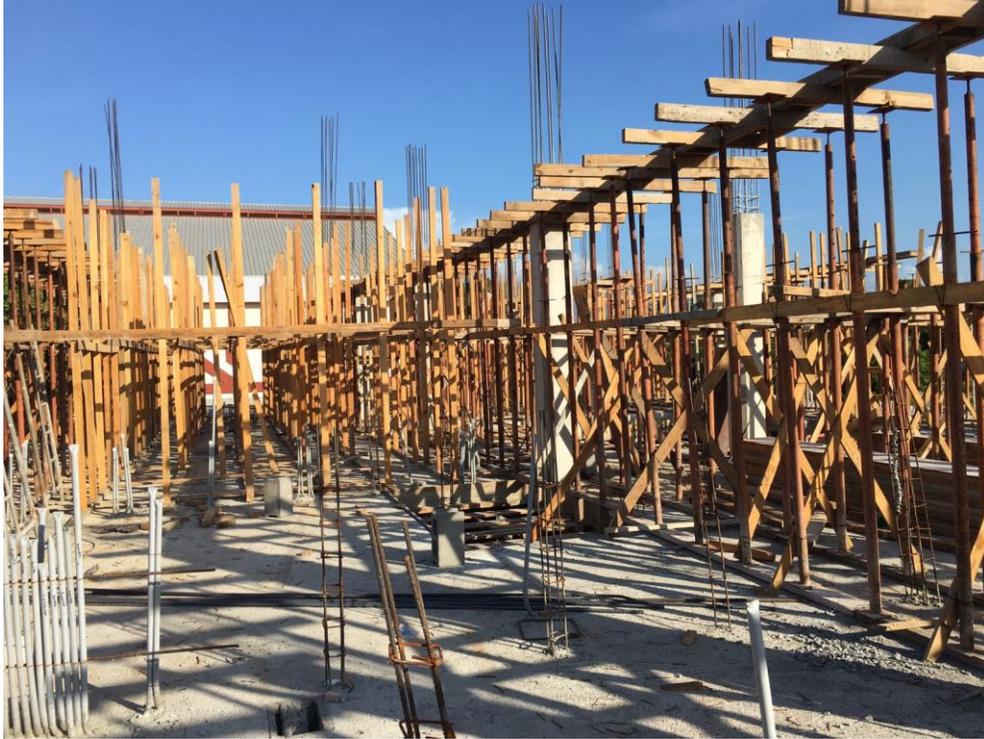
**Ilustración 26-Piloteado del segundo nivel**

El piloteado hace referencia a la colocación de "Pilotes de acero o madera" que posteriormente sostendrán el encofrado desarrollado para el sistema de entrepiso. Estas se pueden observar en la Ilustración 26.

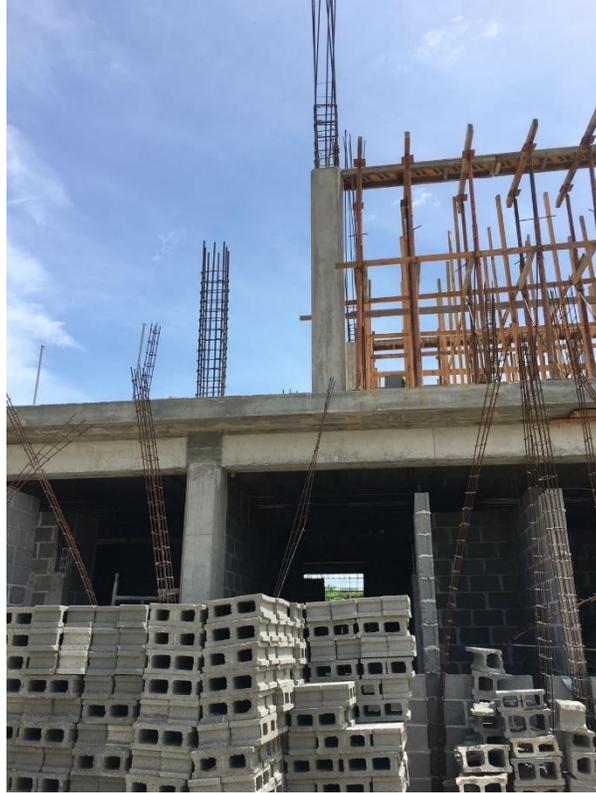
Se presento una irregularidad vertical, la cual se denomina "discontinuidad en el plano de los elementos verticales resistentes a las fuerzas laterales" la cual consiste en la discontinuidad de las columnas verticalmente entre un piso y otro, como se observa en la Ilustración 29.

**Ilustración 29-Discontinuidad en el plano de los elementos verticales resistentes a las fuerzas laterales**

La solución empleada para esta problemática fue extender la losa y vigas de esta zona para que las cargas impuestas a esta columna no afectaran a la viga que se encuentra por debajo, si no que se transmitieran por lo largo de la columna hasta la zapata aislada de cimentación.

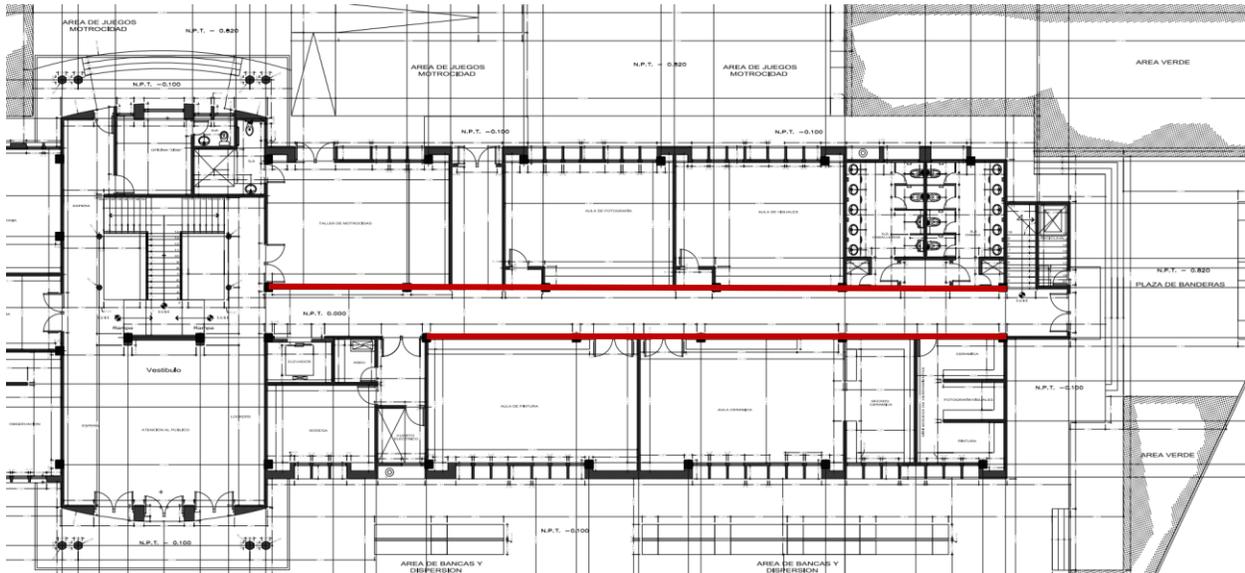
Igualmente se alzaron paredes exteriores del segundo nivel, aquellas que quedan al costado derecho del edificio principal, dichos levantamientos de paredes se pueden observar a continuación en la Ilustración 30 e Ilustración 31, respectivamente.

**Ilustración 30-Levantamiento de paredes en pasillo interno**

En esta actividad se completaron 111.0 m<sup>2</sup> de las paredes pertenecientes al primer y segundo piso del edificio principal, específicamente aquellas que separan las aulas de: visuales, pintura, fotografía, sanitarios y bodegas; del pasillo principal del edificio. Toda esta actividad tomó alrededor de tres jornadas por lo que se desarrollan 37 m<sup>2</sup> de pared al día.

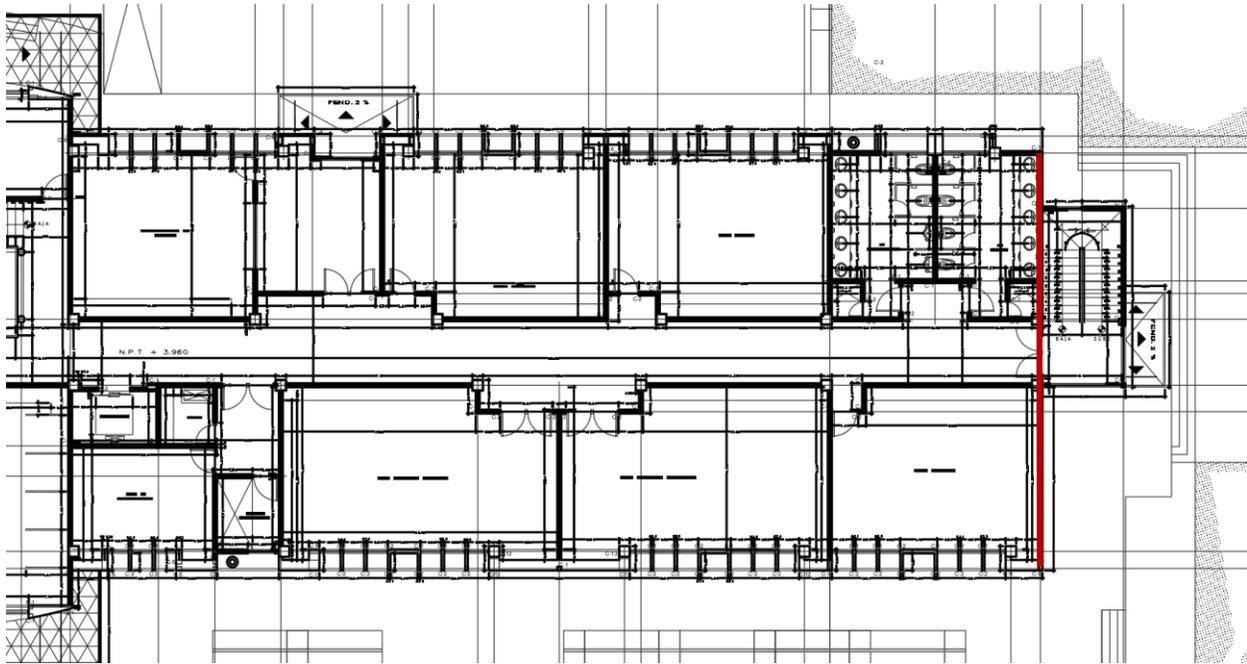
**Ilustración 31-Levantamiento de paredes exteriores**

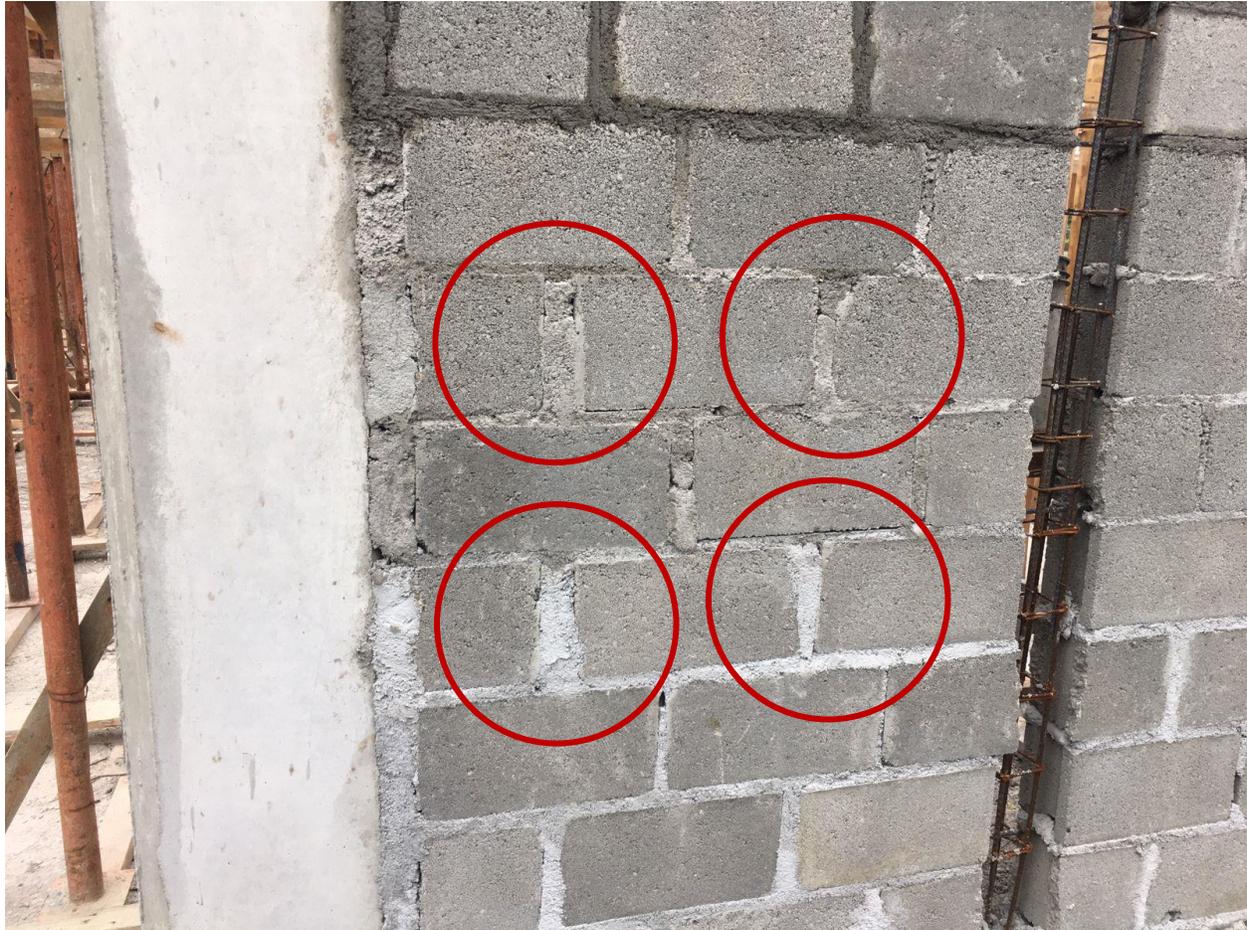
Algunas ligaduras de una de las paredes de bloque exterior se encontraban fuera de rango siendo estas de aproximadamente 7 cm, mientras que la ligadura estipulada es de 2.5cm, por lo que no cumple. Debido a esto se solicitó la remoción de esta pared y su posterior alzado. Dichas ligaduras se pueden observar en la Ilustración 33.

**Ilustración 33-Ligaduras fuera de rango en paredes del segundo nivel**

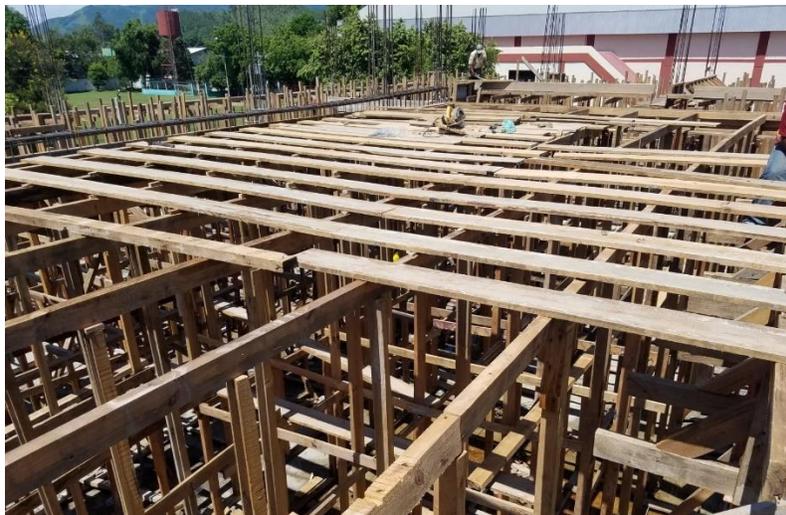
Este molde consiste únicamente de tablas de 1"X8" que se colocan de manera transversal a lo largo de la losa, posteriormente dichos nervios se colocan sobre las tablas y los bloques de 8" que conforman la misma losa funcionan como molde.

Este entablado durante la semana fue de 159.33 m<sup>2</sup> que tomo alrededor de 2 días en colocarse, desarrollando 79.67 m<sup>2</sup> al día. Un ejemplo de dicho entablado puede observarse en la Ilustración 34.

**Ilustración 34-Molde inferior para nervios**

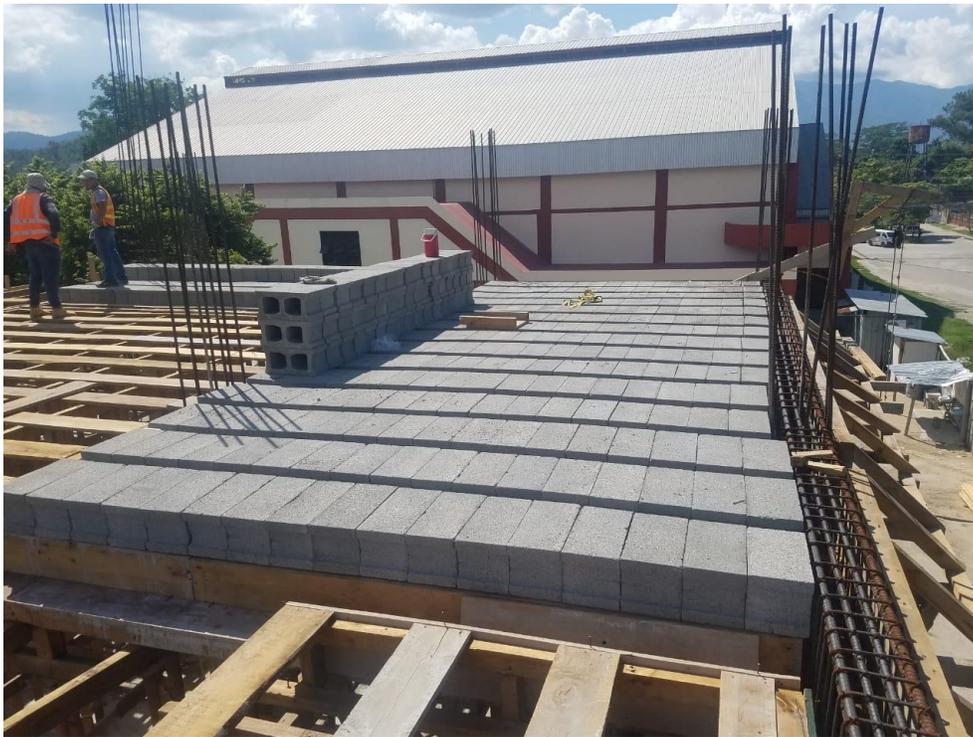
Estos bloques al igual que los nervios van colocados de manera transversal a manera que los "dientes" de los costados de los bloques se fundan dentro de los nervios y de esta manera esto le dé conformación y solidez a la losa. El rendimiento de los bloques por m<sup>2</sup> es de 10.99. Esta actividad se fue desarrollando en paralelo con el entablado, sin embargo al ser movimiento de bloques esta actividad tomo más tiempo, en resumen 3 días obteniendo un rendimiento 53.11 m<sup>2</sup> por día.

La colocación de los bloques sobre los entablados de los nervios se puede observar en la Ilustración 35.

**Ilustración 35-Colocado de bloque de 8" sobre fondo de nervios**

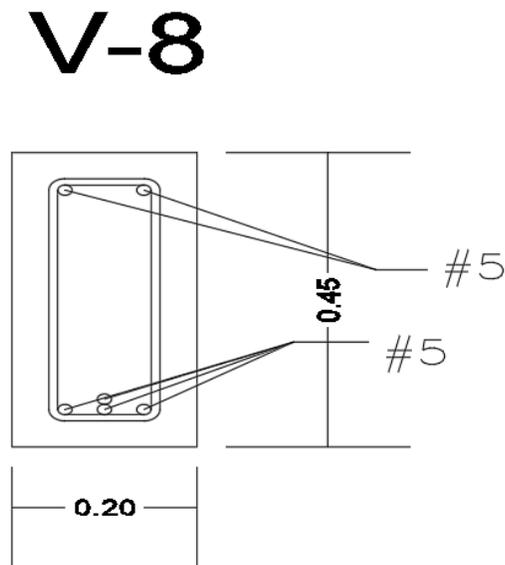
Este elemento consiste en vigas de concreto con un dimensionamiento de 0.20mX0.45m, que están reforzadas con varillas de acero grado 60, 2#5 en las esquinas superiores y 4#5, una en cada esquina inferior y otras dos en el centro, dicho acero esta empalmado en "paquetes" de dos varillas, y acero grado 40 #3 @ 0.15m para los anillos, utilizando una resistencia de 4000 Psi.

El detalle respectivo se puede observar en la Ilustración 36.

**Ilustración 36-Detalle de viga V-8**

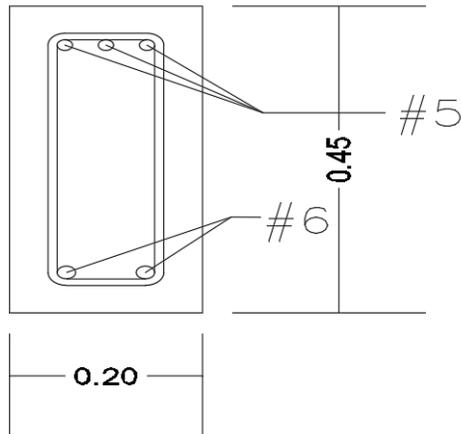
## V-9

El detalle respectivo se puede observar en la Ilustración 37.

**Ilustración 37-Detalle de viga V-9**

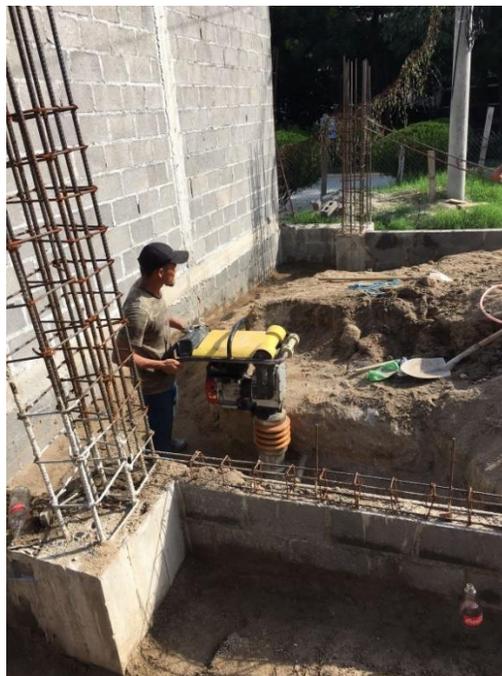
El lunes 20 de septiembre arribo la bailarina al proyecto dándole paso a la limpieza del perímetro, puesto que luego de tanto tiempo ya existía basura y crecimiento de materia orgánica vegetal en la zona, posteriormente a esto se inicio el compactado respectivo de la zona, realizando 47.96 m<sup>2</sup> de relleno y compactado. A continuación se observa el desarrollo de la misma actividad en la Ilustración 38.

**Ilustración 38-Compactado del relleno del edificio anexo**

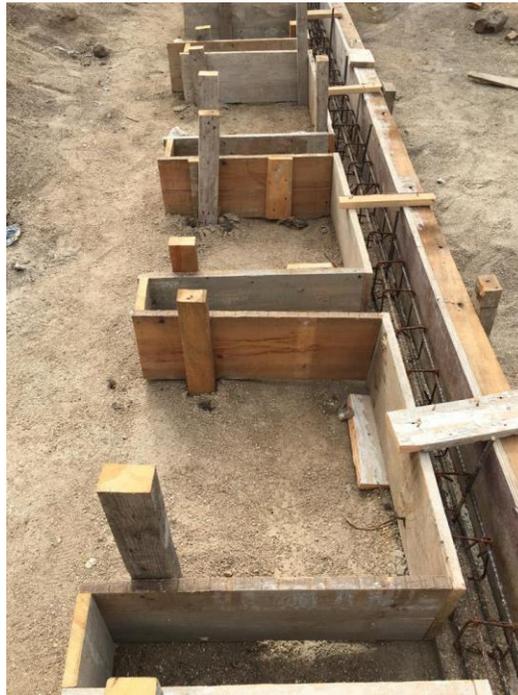
Dicha solera de cimentación consiste en concreto con una resistencia de 3500 PSI, dimensionamiento de 0.15cm de ancho y 0.20m de alto, con recubrimientos de 4 cm y reforzada con un armado de acero grado 40 con 4 varillas #3 longitudinalmente y estribos de varilla #2 @ 0.15m. Dicho armado se puede observar en la Ilustración 39.

**Ilustración 39-Solera de cimentación del Edificio Anexo**

De la misma manera en la Ilustración 39 se observan las extensiones de las cimentaciones sobre reposaran los “parasoles”, los cuales poseen las mismas características geométricas, resistencia y refuerzo. A continuación se observan en la Ilustración 40 el proceso de fundición de dichos elementos.

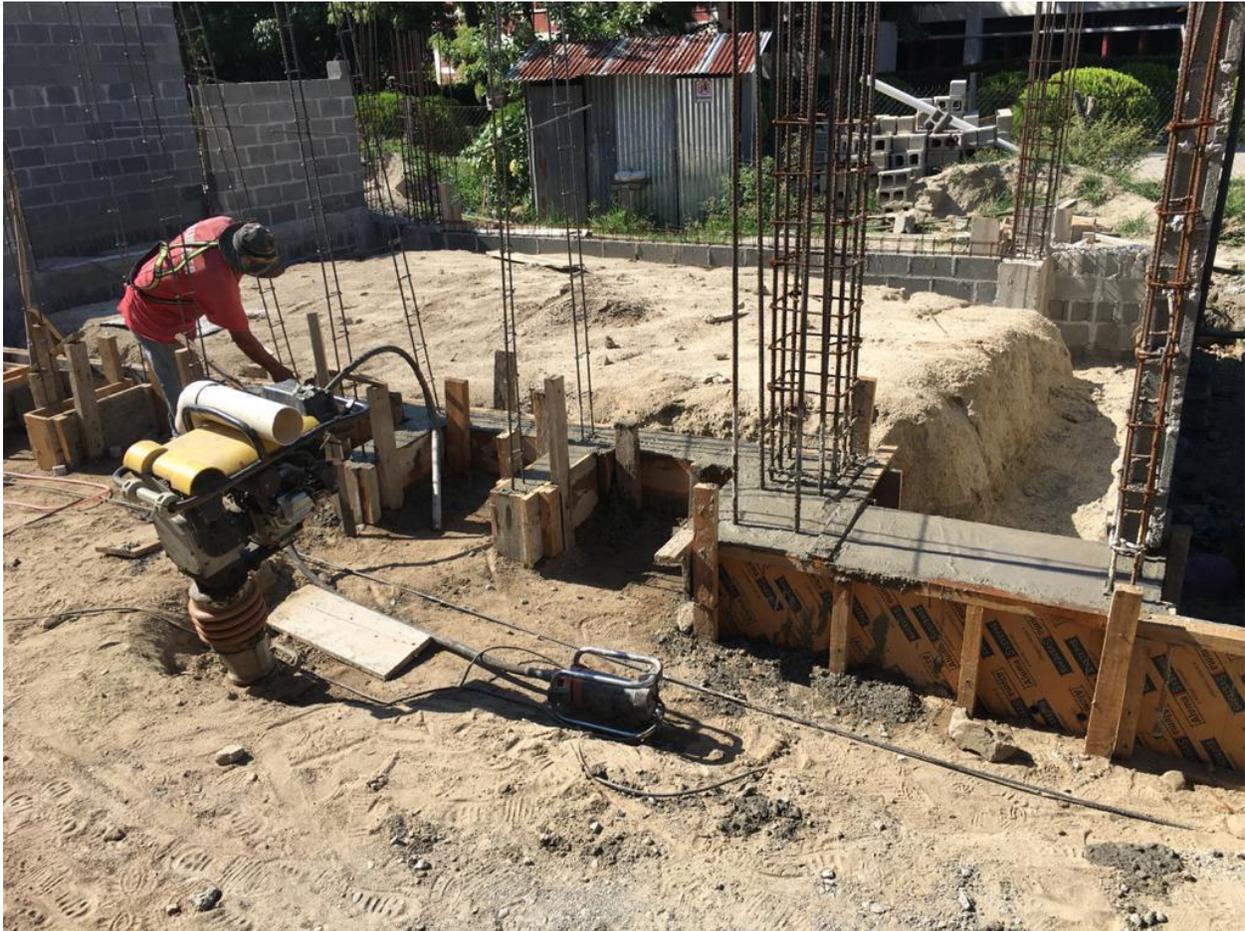
**Ilustración 40-Fundido de la solera de cimentación del edificio anexo**

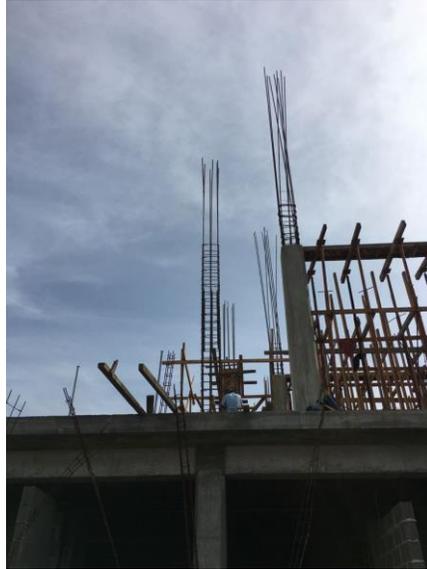
**Ilustración 41-Discontinuidad en el plano de los elementos verticales resistentes a las fuerzas lateral**

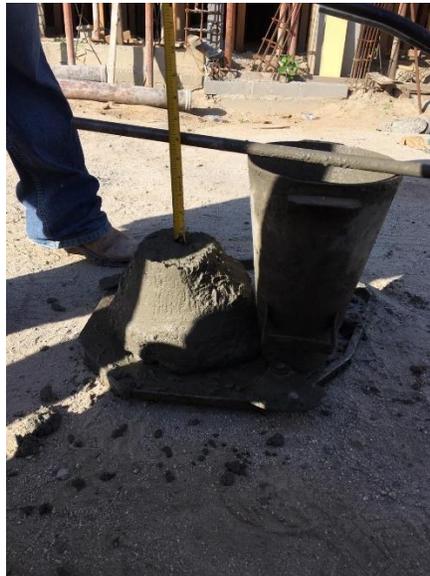
**Ilustración 42-Prueba de revenimiento de concreto premezclado de 4000 psi**

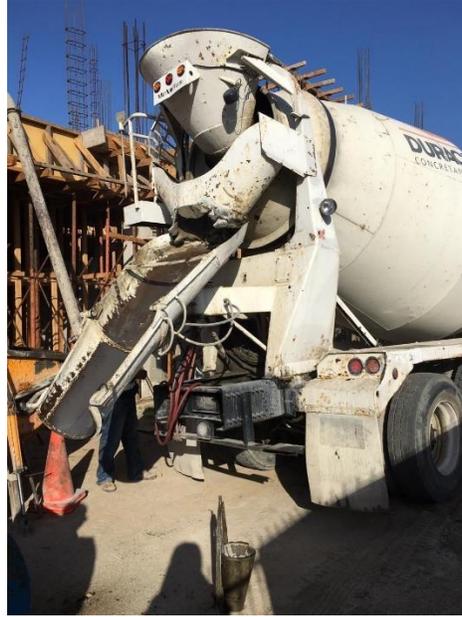
**Ilustración 43-Camion con concreto premezclado de 4000 psi**
