**PRÁCTICA PROFESIONAL**

**EDIFICIO MULTIFUNCIONAL DE TALLERES Y LABORATORIOS EN EL C.U.R. DE S.P.S. DE  
LA UPNFM**

**INGENIERO CIVIL**

**DICONSET, S.A. DE C.V.**

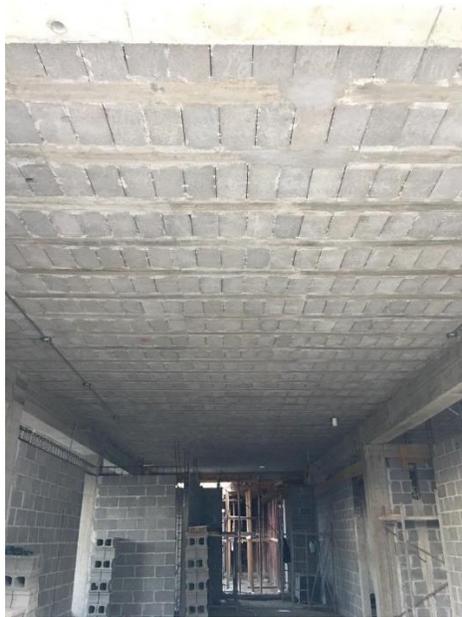
**Ilustración 44-Acabado de la losa de entripiso**

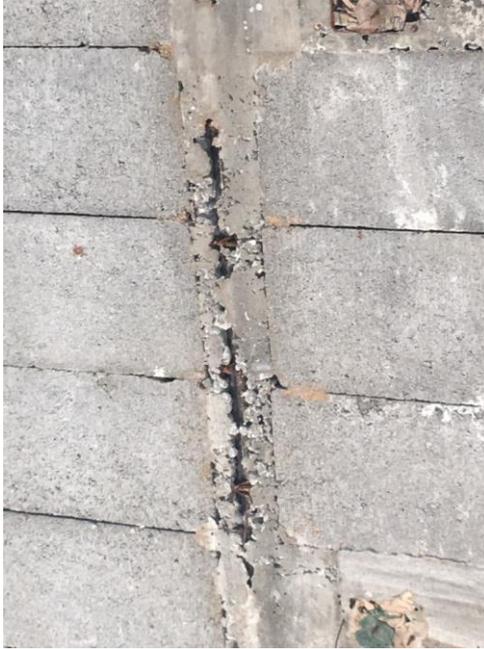
**Ilustración 45-Canecheras en losa de entrepiso**
