PRÁCTICA PROFESIONAL

**DISEÑO ESTRUCTURAL DEL TEATRO Y ANFITEATRO PLAZA DE LA
CULTURA, SAN PEDRO SULA**

CLUB ROTARIO SAN PEDRO SULA
DISEÑO ESTRUCTURAL DEL TEATRO Y ANFITEATRO PLAZA DE LA CULTURA, SAN
PEDRO SULA

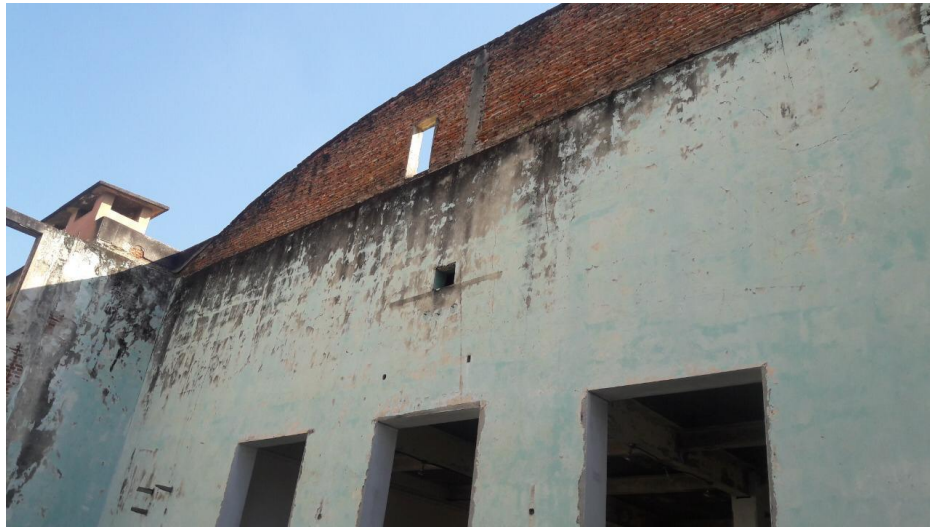
Ilustración 11- Arco ladrillo sobre pared final de vestíbulo

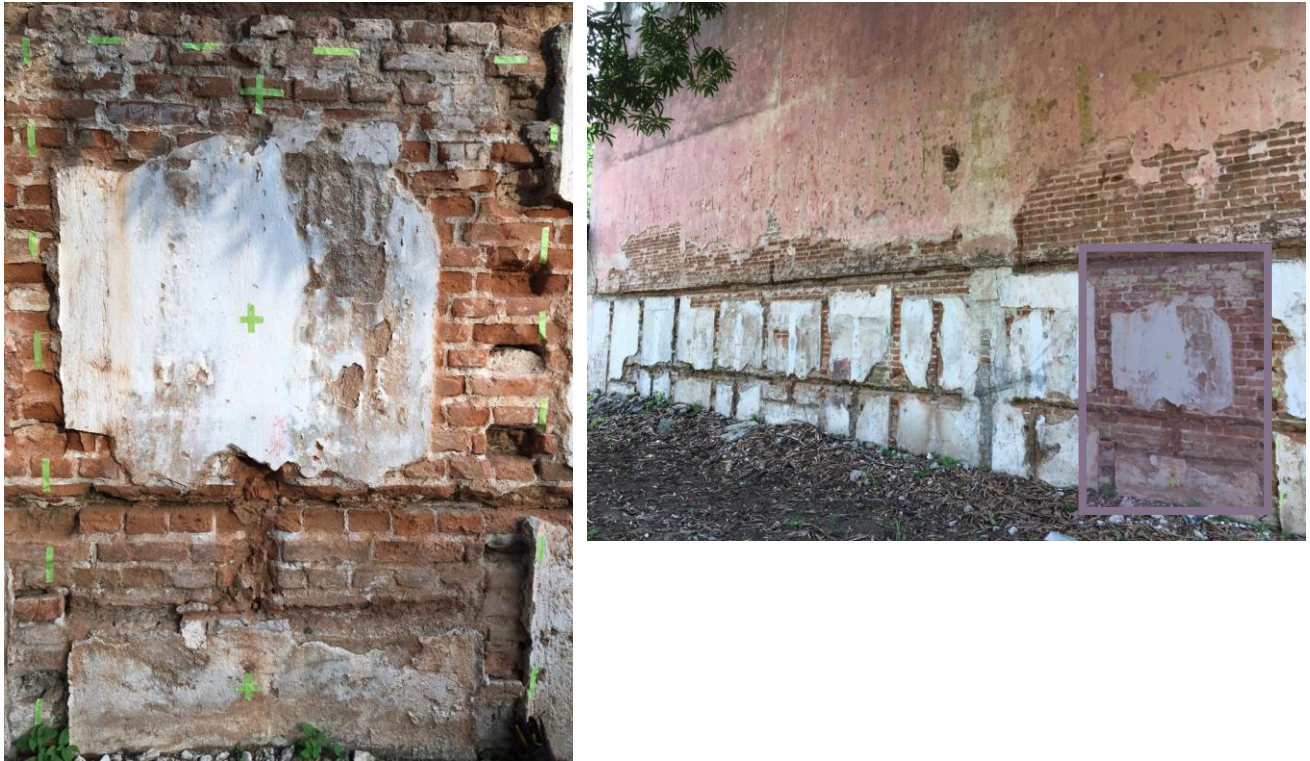
Ilustración 12- Deterioro en pared externa auditorio JTR ala oeste (2.00 x 1.40 m)

Actualmente se trabaja en la catalogación de patologías en base a los planos elaborados, determinando agentes causantes y dimensiones.

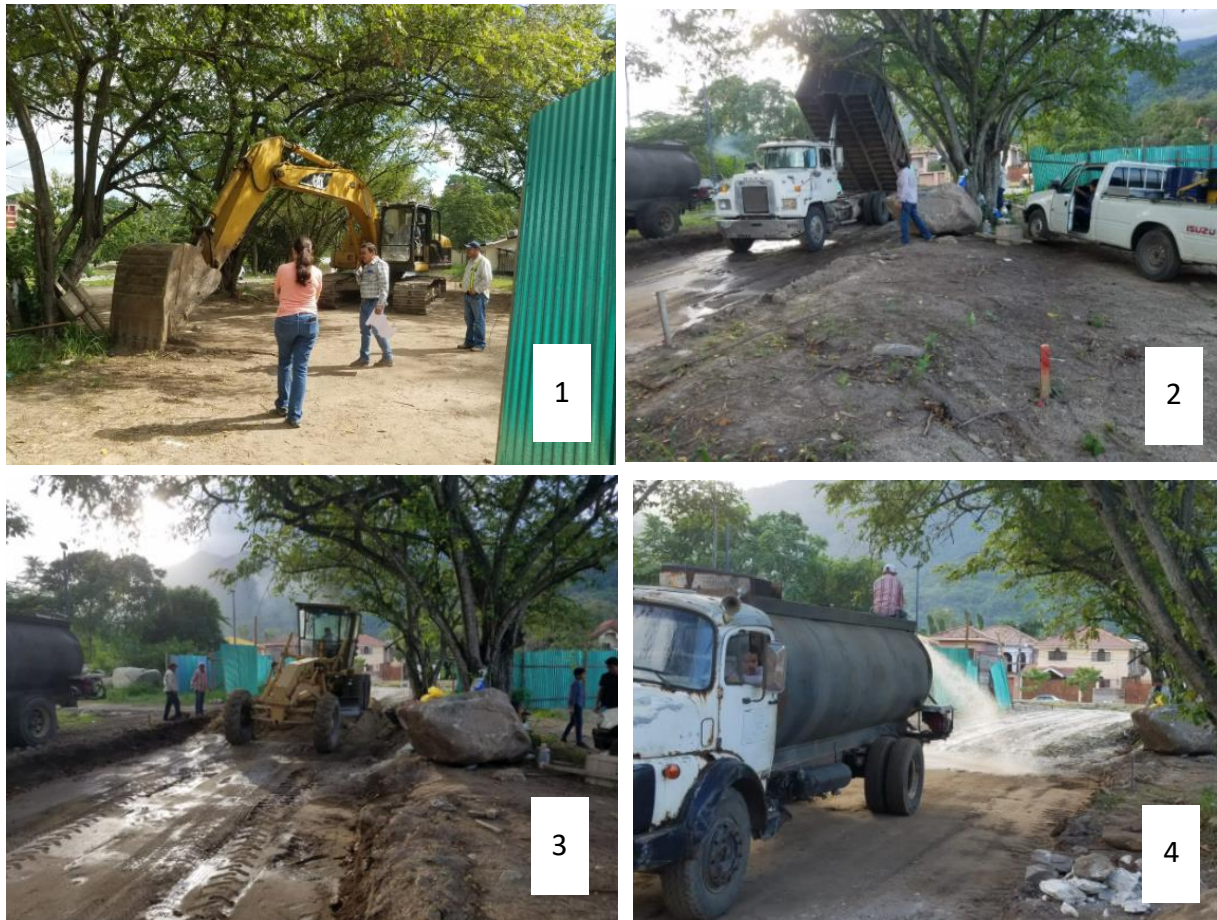
La actividad de terracería culminó el día viernes 6 de diciembre. El espesor de subbase es de 0.20 m, y totalizando en 800.00 m³ de excavación en el lapso de 16 HR. V. Ilustración 14.

Ilustración 14- Lámina Visita UNAH-VS Acceso Oeste Terracería 6 Carriles

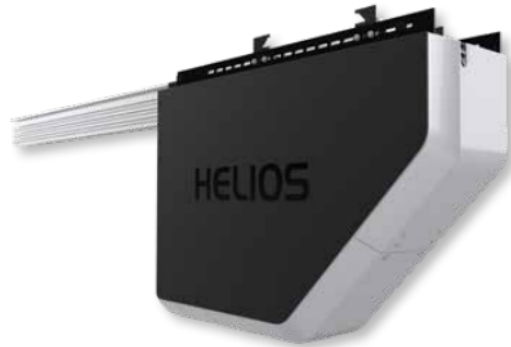
- Secondary braking system
- Load sensing and sophisticated load learning system
- Presets and targeting to allow quick load-ins and setups
- ANSI E1.6 compliant
- Versatile mounting clamps allow installation utilizing a multitude of structural configurations
- Optional robust backbone
 - Does not impose horizontal forces on building steel
 - Position anywhere lift lines
- Lightweight and compact design
- Easy-open access panels
- Hoists can be mounted vertically or horizontally
- Center to center spacing 16" (406 mm) side by side, 8" (200 mm) offset

- Emergency-stop system meets NFPA 79 (Electrical Standard for Industrial Machinery) with ramped stops for high speed equipment to reduce mechanical shock loads.
- Two levels of limit switches with normal travel and over travel switches using separate, redundant circuits for added safety.

Ilustración 16- Ficha técnica de sistema de suspensión automatizado

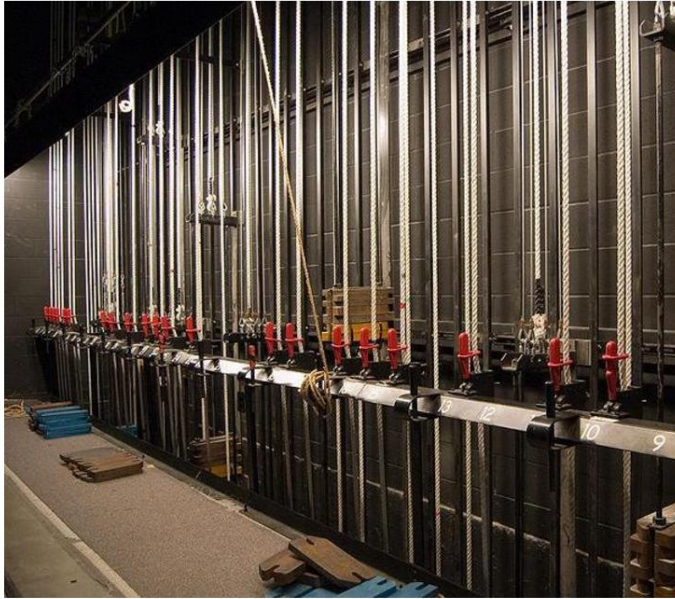
Generalmente se le asocia con efectos especiales en el teatro , cuya función es crear ilusiones ópticas y auditivas , hacer "volar" los personajes , hacer piruetas y representar a algún personaje de una serie animada , en su origen se designaba una simple máquina para los cambios mágicos de los actores pero con el paso del tiempo ganó el nombre de "tramoja teatral".

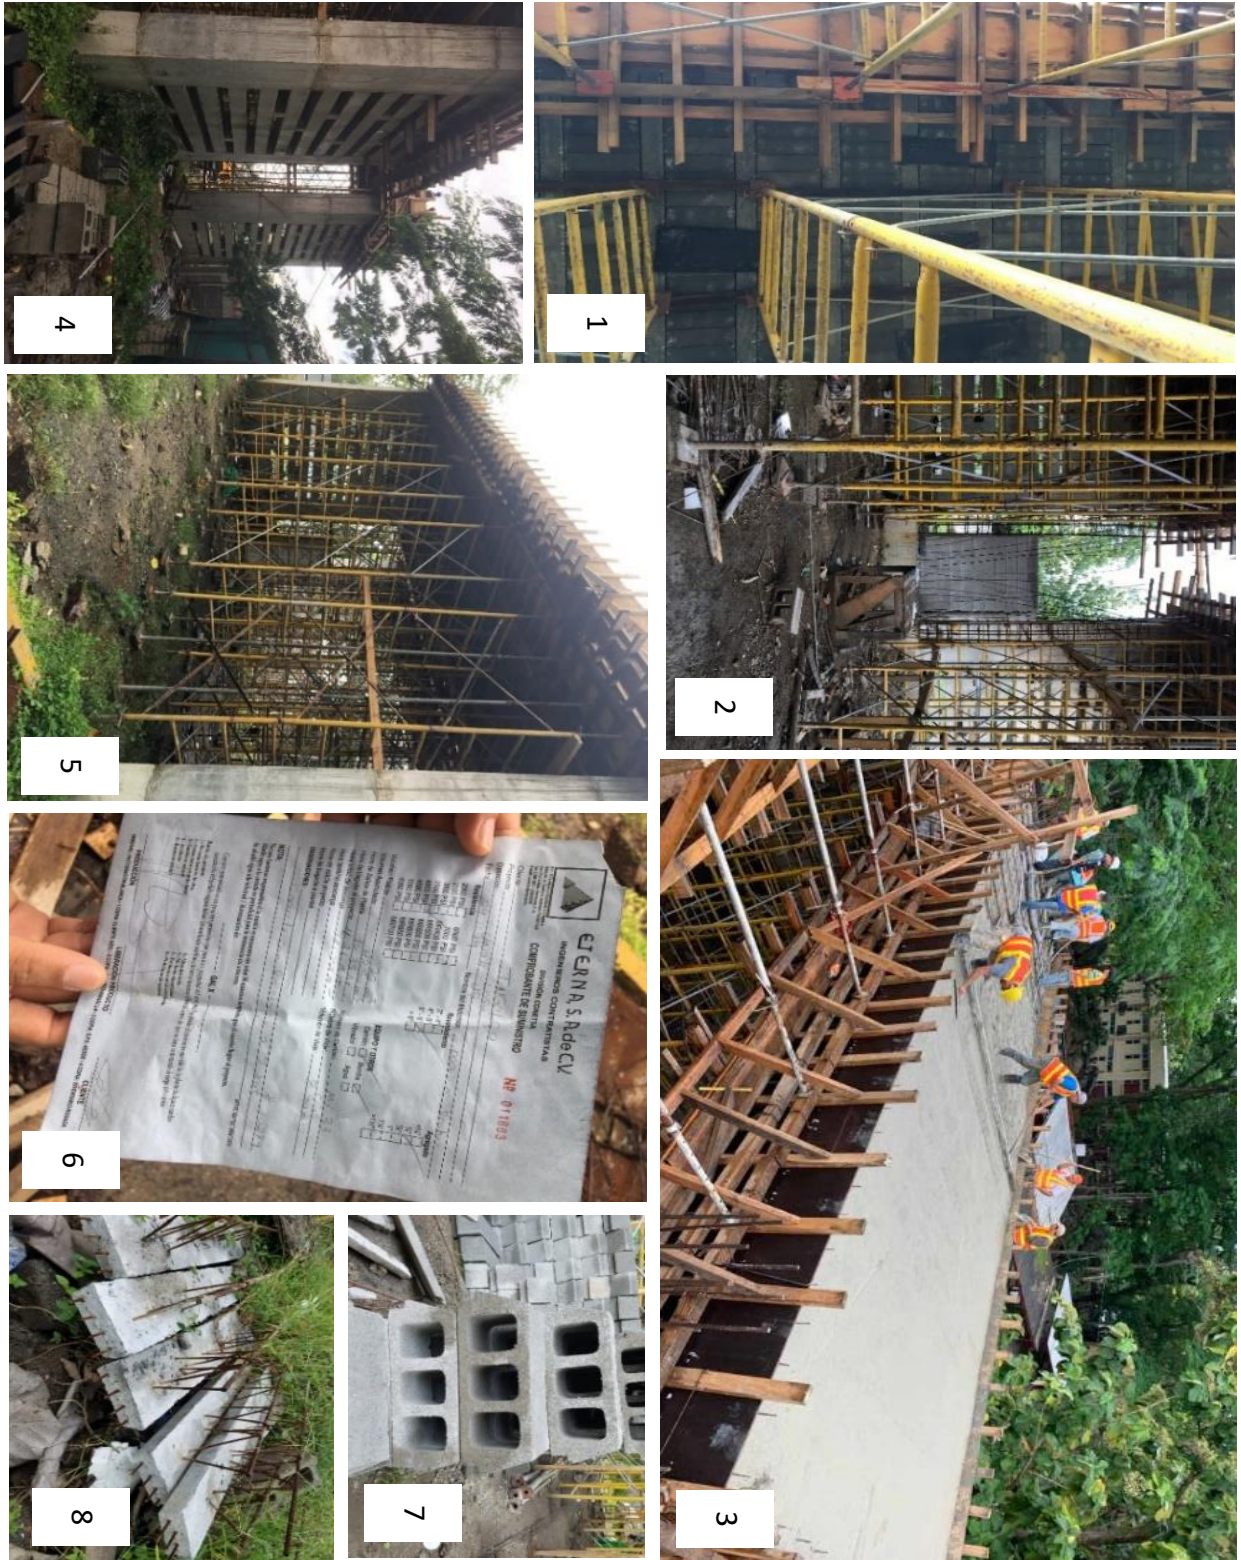
Ilustración 24- Lamina Visita Portal UNAH-VS

3. Futuras fallas en la losa de concreto son conocidas respecto al número de viaje realizado. Tal información es descrita en el comprobante de suministro del contratista. Ver Lámina Visita UNAH-VS Portal-6. La Lámina Visita UNAH-VS Portal-1 muestra en vista aérea la ubicación de elementos rectangulares oscuros. Estos son los pasos abiertos para la instalación de cableado eléctrico. El tiempo de descarga de un mixer de 8.50 m³ data de 15 minutos en el sitio. El empleo de bomba es necesario, ya que la losa sobre el portal alcanza una altura de 8.00 m.
