UNIVERSIDAD TECNOLÓGICA CENTROAMERICANA

PRÁCTICA PROFESIONAL

PARQUE INDUSTRIAL POLYGROUP

INGENIERO CIVIL

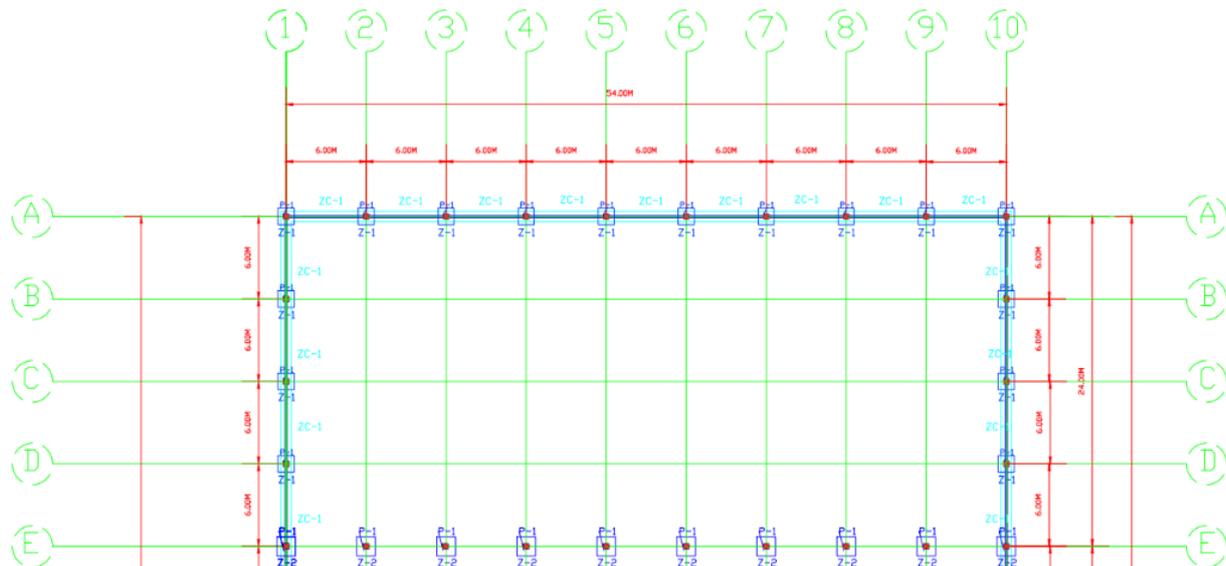
Ilustración 4- Ubicación Zapatas Z-1 en Nave 1

Las zapatas aisladas Z-1 son cimentaciones que van a lo largo del perímetro de la estructuras de las naves industriales (Ver Ilustración 4), siendo las zapatas que menor carga tributaria reciben. Dichas zapatas reciben cargas de elementos estructurales verticales como ser las columnas metálicas y transmite esas cargas al suelo de manera uniforme. Las Z-1 tienen una sección de 1.20x1.20m con una altura de 0.30m y un desplante de 1.20m y están reforzadas con parrillas de 6 varillas #4 en ambas direcciones. (Ver Ilustración 5).

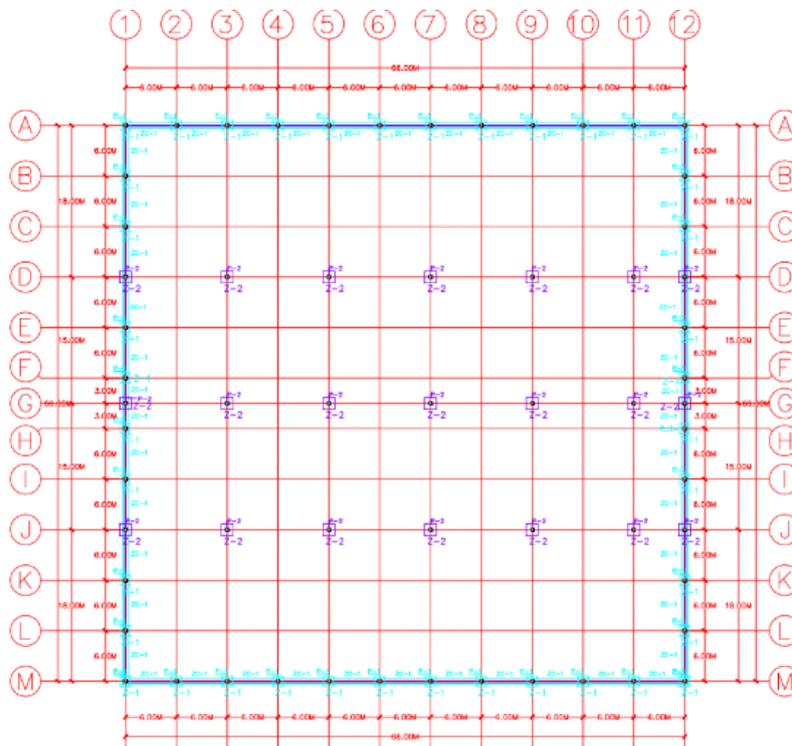
Ilustración 6- Ubicación de Zapatas Z-2 en Nave 3

Las zapatas aisladas Z-2 son cimentaciones que se ubican en los ejes centrales de estructuras de las naves industriales (Ver Ilustración 6), siendo las zapatas que mayor carga tributaria reciben. Dichas zapatas reciben cargas de elementos estructurales verticales como ser las columnas metálicas y transmite esas cargas al suelo de manera uniforme. Las Z-2 tienen una sección de 1.40x1.40m y una altura de 0.30m con un desplante de 1.20m y están reforzadas con parrillas de 7 varillas #4 en ambas direcciones. (Ver Ilustración 7).

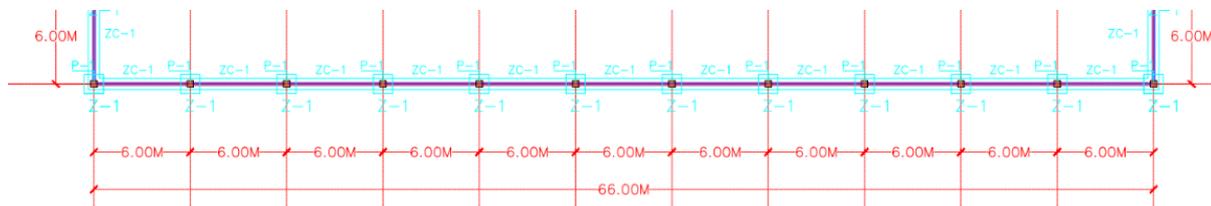
Ilustración 8- Zapatas Corridas ZC-1

Las zapatas corridas son un tipo de cimentación poco profundas, que recibe la carga de los muros y se apoya directamente en el suelo. Se utilizan ya que hay presencia de una carga distribuida linealmente por la cimentación, siendo las paredes de la nave. Las zapatas corridas tienen una sección de 0.70m x 0.25m con un refuerzo longitudinal de 4 varillas #4 y transversalmente varillas #4 espaciadas a 0.30m. (Ver Ilustración 9).

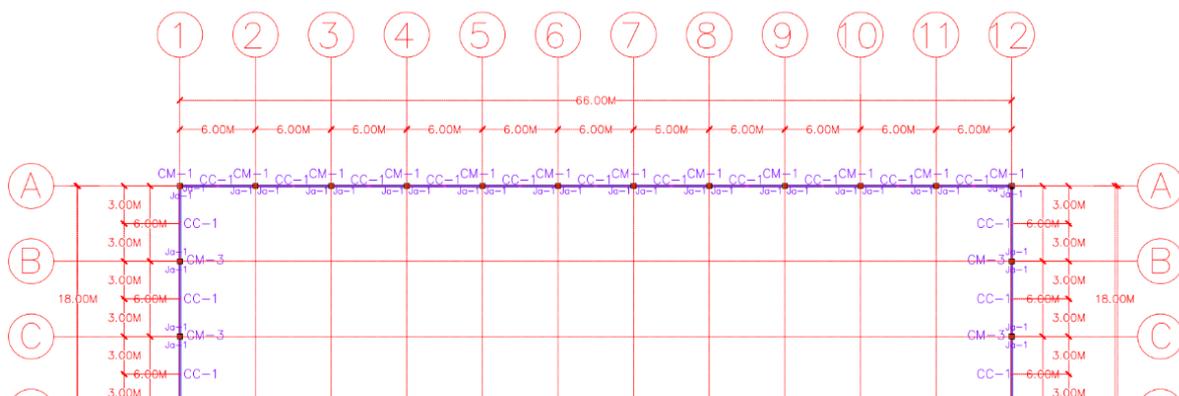
Ilustración 10- Ubicación Columnas W8x31 en Nave 3.

Los perfiles de aleta ancha W8x31 son perfiles utilizados dentro de las naves como columnas perimetrales, dentro de todas las columnas son las que menor carga reciben. Por ejemplo, en la Nave 3 Polycups las columnas W8x31 están espaciadas a cada 6m a lo largo del perímetro frontal y trasero de la nave 3, contabilizando 24 columnas con este tipo de perfil metálico. En los planos se les describe como CM-1. (Ver Ilustración 10).

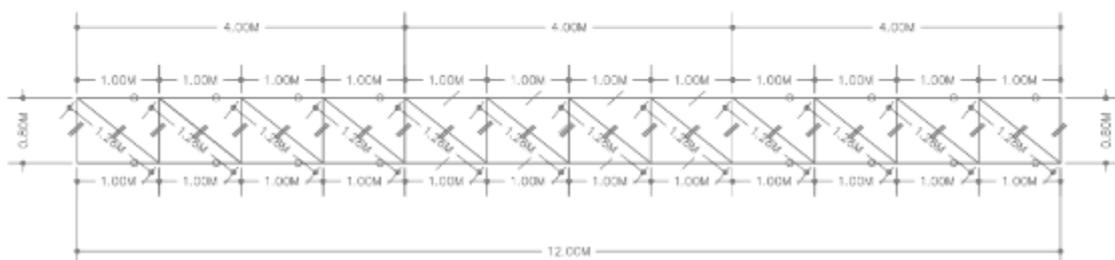
Ilustración 11-Joist de Carga J-3

El joist de carga es una estructura con una altura de 0.80m, la cual es formada por medio de tubos estructurales de 2"x2"x1/8" chapa 14, en donde los tubos verticales se encuentran espaciados a cada 1 metro y los tubos se sueldan diagonalmente con una longitud de 1.28m. En la cuerda inferior y superior está compuesto por dos angulares de 3"x3"x3/16". Cabe mencionar que los joists de cargas son colocados en el eje transversal a la fachada frontal de la nave industrial, siendo la unión entre columnas W12x50 y le brinda a la nave un menor peso, convierte la estructura más liviana y ofrece rigidez ante un riesgo de sismo. Los joists de carga unen las columnas CM-2, siendo las columnas W12x50. Se contabilizan 10 joists J-3 de 12m de largo y 2 joists J-3 de 6m de largo.

DETALLES J-3

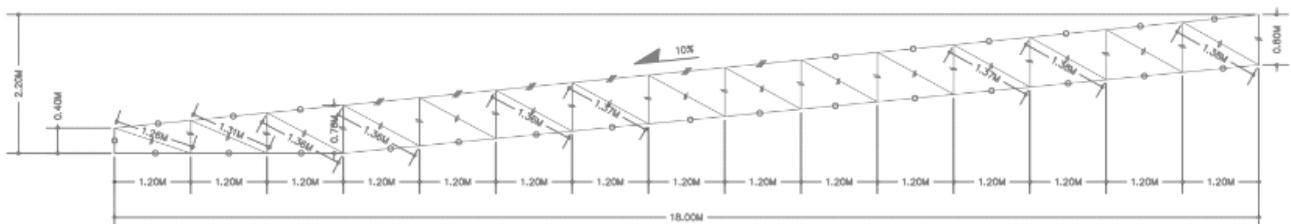
Ilustración 12- Joist Principal J-1

El joist J-1 tiene una pendiente del 10% y es colocado paralelamente a los ejes longitudinales de la fachada frontal de la Nave 3. Los joists J-1 son considerados los principales al ser las armaduras con mayor luz, siendo las distancias de las columnas W12x50 a las columnas W8x31 de 18m. Los joists principales tienen una altura total de 2.20m, en donde en el extremo, donde serán montados en la columna W8x31 comienzan con tubos verticales de 2"x2"x1/8" chapa 14 a una altura de 0.40m espaciados a cada 1.20m, mientras la cuerda superior hecha con angular de 3"x3"x3/16" se levanta con una pendiente del 10%, la cuerda inferior preparada con el mismo angular se comienza a levantar con dicha pendiente hasta llegar a 3.60m. El joist mantiene una inclinación hasta cerrar a la altura de 2.20m, en donde se apoyará sobre la columna W12x50. Los diagonales mantiene longitudes variables desde 1.26m – 1.38m. Se registran 24 joists de 18m de largo espaciados a cada 6m.

DETALLE JOIST J-1

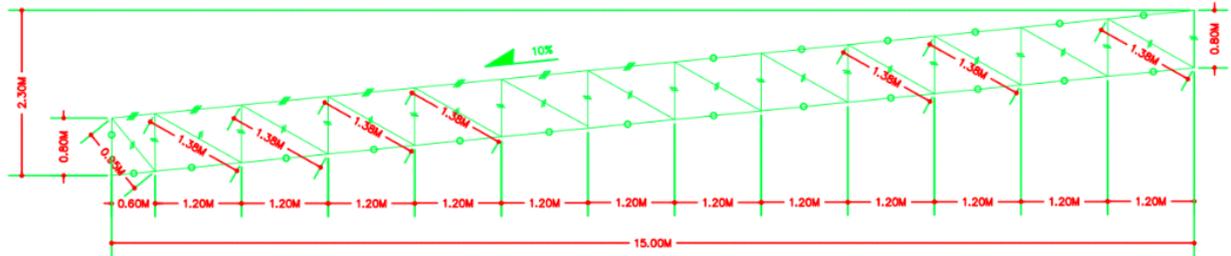
Ilustración 13- Joist Secundario J-2

Los joists J-2 son considerados los secundarios al ser las armaduras con menor luz, siendo las distancias entre las columnas W12x50 de 15m. Los joists principales tienen una altura total de 2.30m, en sus extremos será apoyado a las columnas W12x50. Los J-2 comienzan con un tubo vertical de 2"x2"x1/8" chapa 14 a una altura de 0.80m espaciado a 0.60m, mientras la cuerda superior hecha con angular de 3"x3"x3/16" se levanta con una pendiente del 10%, la cuerda inferior también se levanta pasando los 0.60m y comienza a unir verticales espaciados a 1.20m. El joist mantiene una inclinación hasta cerrar a la altura de 2.30m, en donde se apoyará sobre la columna W12x50. Los diagonales mantiene longitudes variables desde 0.95m – 1.38m.

DETALLE JOIST J-2

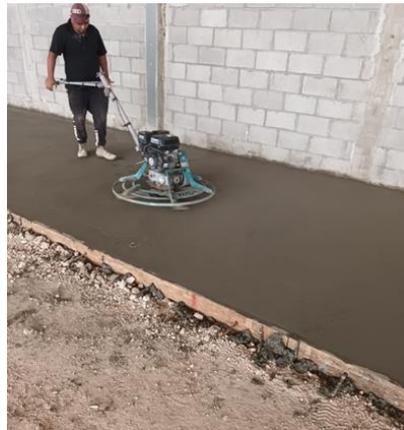
Ilustración 14- Allanado de pisos de concreto Nave 1

y colocados a cada 60cm en el encofrado. La función de la varilla adherir el concreto viejo con el fresco, permitiendo que 20cm de la varilla sobresalgan una vez fundida la pastilla. En la Nave 1 se realizó la fundición de pisos internos resultando un volumen de 102m³ de concreto 4000 PSI con agregado de 3/4" , un revenimiento de 6". Una vez finalizadas las fundiciones, se realizó el allanado de los pisos de concreto internos de la Nave 1 con "helicópteros" para darle un mejor acabado al concreto hidráulico. De igual forma, se aplicó un curador blanco a base de agua y siempre por la tarde, una vez el concreto había endurecido, los obreros se dedicaban a realizar los cortes de juntas de control, en este caso espaciados a cada 3.23m. Paralelamente había un obrero con una escoba y agua limpiando el corte de las juntas. Además, se completó un tramo de 54ml de forro de lámina prepintada blanca fijada sobre canaletas galvanizadas de 2"x6". Finalmente, se instalaron las guías para puertas enrollables de los andenes de carga. Fui el encargado de supervisar las fundiciones, acabados y cortes del concreto hidráulico, además de calcular los volúmenes de fundición y la preparación de un programa de fechas para las fundiciones.

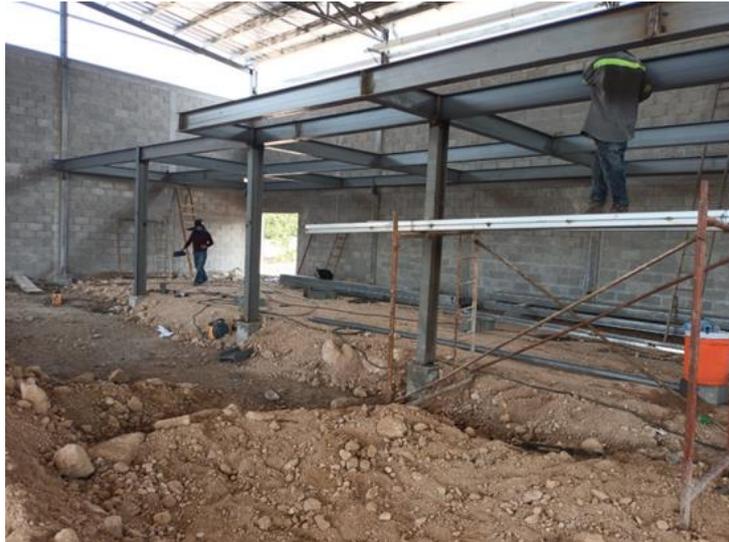
Ilustración 16- Montaje de Estructura Metálica para Oficinas de Inflex

En la Nave 2 Inflex, en el área destinada a oficinas, se realizó el montaje de 5 columnas metálicas W10x33 (Ver Ilustración 16). Fuera del área de oficinas se finalizó el relleno interno de la nave donde contabilice 45 viajes con material selecto. En la Nave 2, el montaje y soldadura de los arriostres con canaleta galvanizada de 2"x6" para poder fijar el forro con lámina y la fascia con cajón de canaleta galvanizada de 2"x4". Supervise la finalización del techado de la Nave 2 con la colocación del aislante térmico reflectivo de fibra de vidrio y lámina de aluzcinc en toda el área de la Nave 2. Una vez techada, la nave procedí a preparar los programas de fundición para la Nave 2. Finalmente, se instaló toda la tubería de drenaje de aguas lluvias de la nave con diámetro de 8" PVC SDR 41.

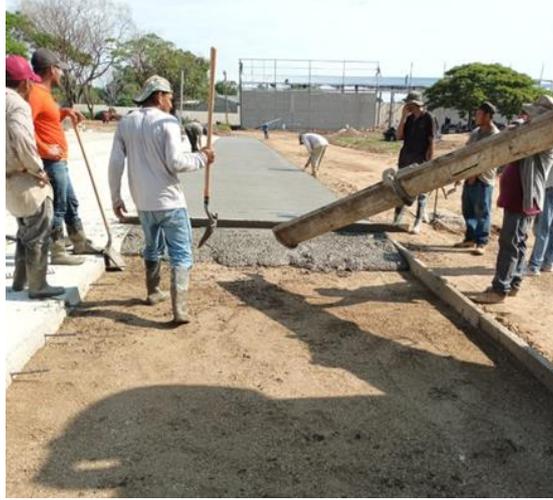
Ilustración 18- Fundición de Pavimentos Exteriores

En la urbanización, se fundieron 3 pastillas con 103ml, 3.00m de ancho para un espesor de pavimento de 15cm totalizando un volumen de 146m³ de concreto 4000 PSI con agregado de ¾" y un revenimiento de 6", dicha fundición dio por finalizada la entrada al parque industrial. Supervise los arribos de los *mixers* de concreto, colocación, acabado con el flotador, escobillado, curado y corte de juntas de control a cada 3.23m.

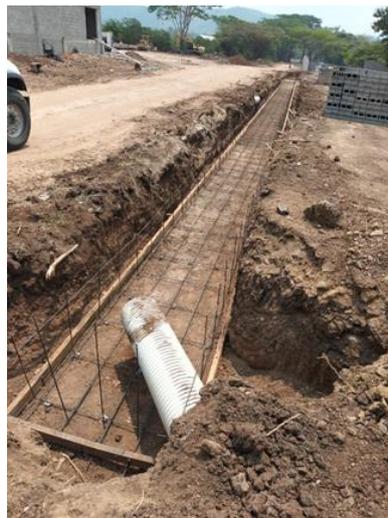
Ilustración 19- Preparación de encofrado y acero para Canal Sur

En el Canal Sur se realizó la fundición de la losa del canal abierto que tiene un espesor de 10cm. Al final de la semana se lograron fundir 20m³ de concreto 3000 PSI con agregado de ¾" logrando un avance de aproximadamente 133ml de fundición de losa del canal sur. La sección del canal sur es de 1.50m de ancho y 0.83m de altura. Una vez fundida la losa, los obreros procedieron a pegar bloque de 6" hasta llegar a 3 hiladas con un avance de 45ml. El acero de refuerzo del canal es de lances de 9m en forma de U con 5 varillas de refuerzo longitudinal con diámetro de 3/8" G40 espaciadas a cada 30cm y refuerzo transversal espaciado a cada 60cm con bastones de refuerzo.

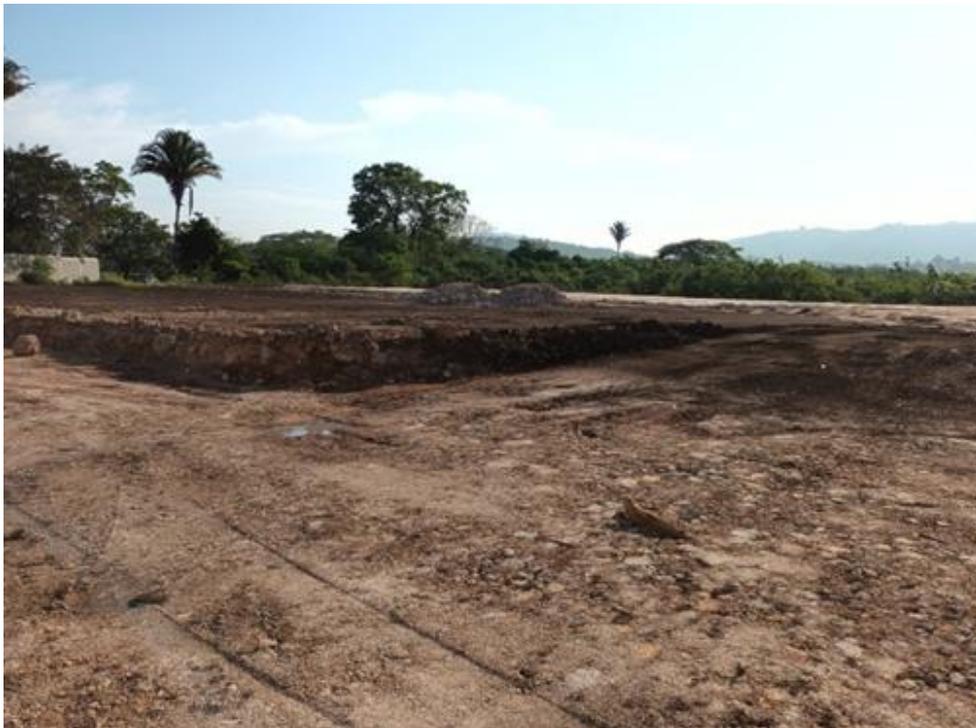
Ilustración 20- Terracería en Nave 3 Polycups

En la Nave 3 Polycups, logre coordinar junto con la cuadrilla de topografía hicimos el análisis de cuánto material se podría cortar en un plantel desocupado dentro del parque, que previamente fue rellenado con material selecto pero no se dejó al nivel de calle correcto. Sugerí dejarlo al nivel de calle de la planta generadora de energía eléctrica Polygesa y presente las elevaciones de los planteles y el respectivo corte de material de 60cm en toda el área del plantel con el objetivo de aprovechar dicho material para utilizarlo para rellenar la nave más nueva denominada como Polycups, con la finalidad de ahorrar costos con los viajes externos de material selecto. La decisión aceptada por los jefes inmediatos y se procedió a realizar viajes internos de material para rellenar la nave 3 Polycups. Al final del día 22/04 se logró finalizar la terracería de la Nave 3, además del inicio de una bodega provisional y el arribo y preparación de la materia prima para la Nave 3.

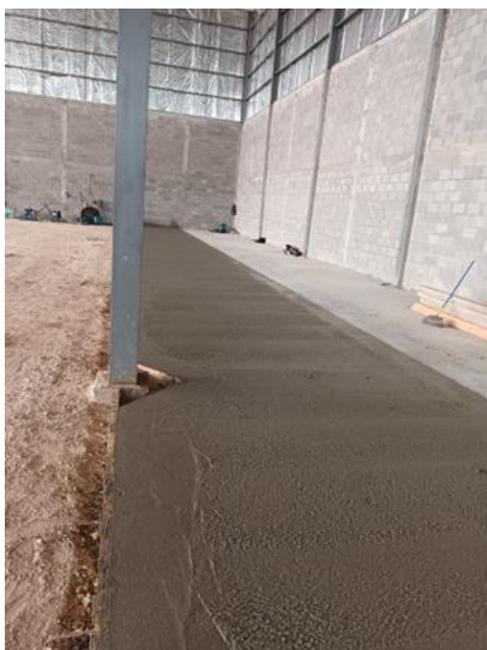
Ilustración 21- Fundición de pisos Nave 1

En la Nave 1 Ficasa se realizó la fundición de 156m³ de concreto hidráulico de 4000 PSI en los pisos internos de la nave, los cuales tienen un espesor de 13cm (Ver Ilustración 21). Además se fundieron 14 diamantes de 40x40cm con concreto hidráulico que llegó a sobrar en algunas fundiciones. Se comenzó el repello y pulido de paredes de la nave con el producto Supercapa para una altura de paredes de 6m, se logró darle un acabado a 144m² de paredes de la Nave Ficasa al final de semana. Finalmente se finalizó el forro frontal de la Nave Ficasa, dando por finalizado todo el forro de la lámina.

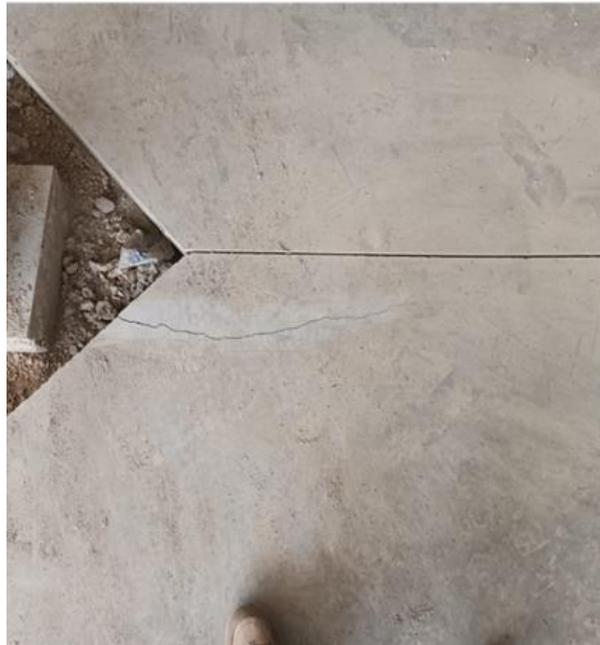
Ilustración 22- Fisura transversal en pisos de Nave 1

Cabe mencionar que como parte de la supervisión del control de calidad reporte que se presentaron pequeñas fisuras transversales (Ver Ilustración 22) con anchos de 2 mm aproximadamente en 2 pastillas, las cuales se presentaron debido a que el obrero encargado de realizar los cortes de juntas no siguió instrucciones y no profundizó el disco en el encofrado. Otra observación fue que al fundirse los diamantes de las columnas metálicas, logre observar

- Se presentaron pequeñas fisuras transversales con anchos de 2 mm aproximadamente en 2 pastillas de los pisos internos, las cuales se presentaron debido a que el obrero encargado de realizar los cortes de juntas no siguió instrucciones y no profundizó el disco en el encofrado. Al día siguiente, al supervisar el acabado del concreto, reporté dichas fallas.
- Al fundirse los diamantes de las columnas metálicas, logre observar que los niveles no cuadraban, la placa quedó por arriba del nivel de piso terminado, situación la cual reporte a mi jefe inmediato y resultó ser una equivocación de la cuadrilla de topografía.

de adherencia y pines de bordillos según los planos de construcción. Se inspeccionaron ciertas fallas de fisuras transversales que se provocaron con aproximadamente 2mm en el ancho de la fisura y solicite la corrección de las mismas. Se reviso la calidad de los materiales de construcción en su llegada al proyecto previo a su uso, asegurando las especificaciones en las órdenes de compra. Todo lo mencionado previamente con la finalidad de ayudar a atenuar los riesgos, especialmente en lo que respecta al riesgo de daños en la obra.

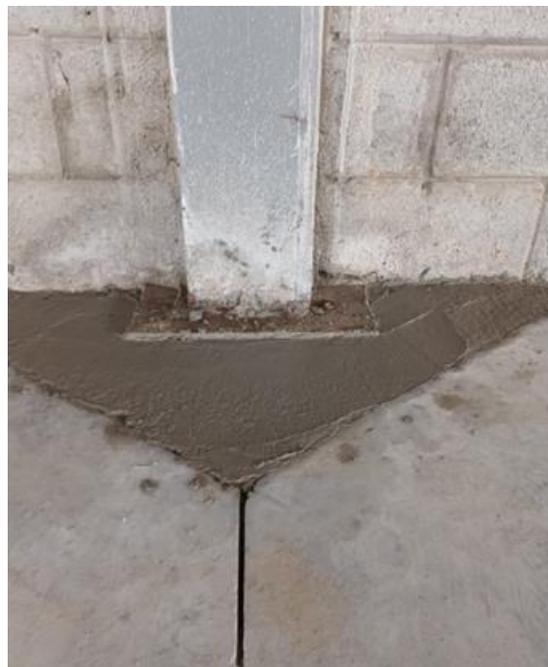
Ilustración 23- Desnivel respecto a piso terminado con placa

que los niveles no cuadraban, la placa quedó por arriba del nivel de piso terminado, situación la cual reporte a mi jefe inmediato y resultó ser una equivocación de la cuadrilla de topografía. (Ver Ilustración 23).

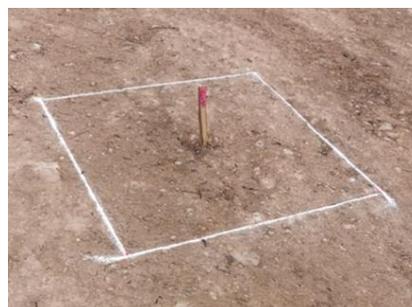
Ilustración 24- Marcaje de Zapatas Aisladas Nave 3

En la Nave 3 Polycups se realizó el marcaje topográfico y excavación de las zapatas aisladas Z-1 y Z-2 de la Nave 3 (Ver Ilustración 24). De igual forma, se comenzó la preparación de las columnas metálicas de la nave, las cuales tienen alturas variables desde 15.30m a 12.30m. Se realizó una rectificación de niveles respecto al área de andenes).

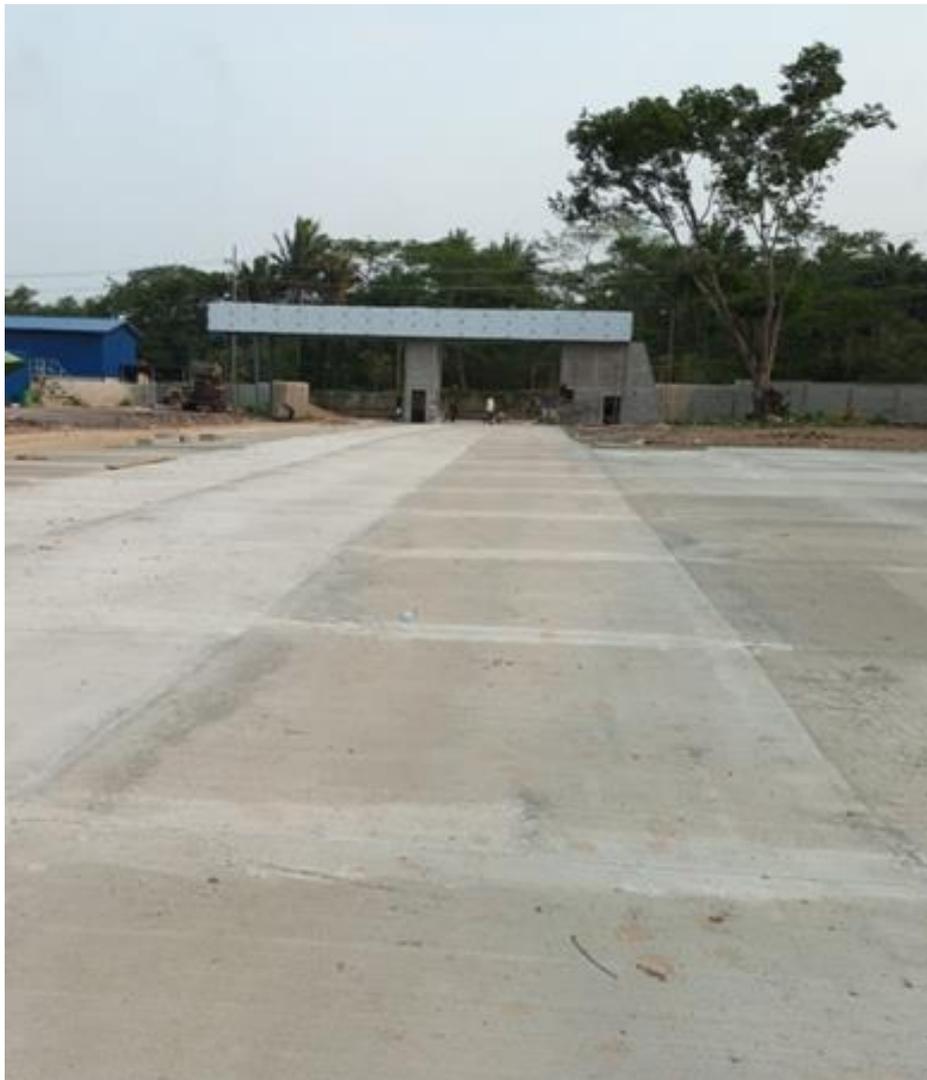
Ilustración 25- Pórtico de Entrada al Parque Industrial

Finalmente, en el Pórtico de Entrada se finalizó el repello y pulido de paredes externo e interno con la aplicación del producto supercapa para la caseta de vigilancia y el área de descanso y baño. Externamente se aplicó el producto hasta una altura de 6.00m y en paredes internas se aplicó hasta los 2.40m ya que a esta altura se encontraría el cielo falso. Además, se finiquitó la instalación de la fachada exterior de la fascia del pórtico con láminas ACM (Ver Ilustración 25). Se realizó la fundición de dos columnas con una sección de 40x40cm y una altura de 6.00m. Se ejecutó la instalación de todo el cable eléctrico para iluminación y fuerza y cajas eléctricas de 2"x4" para el pórtico de entrada al parque industrial.

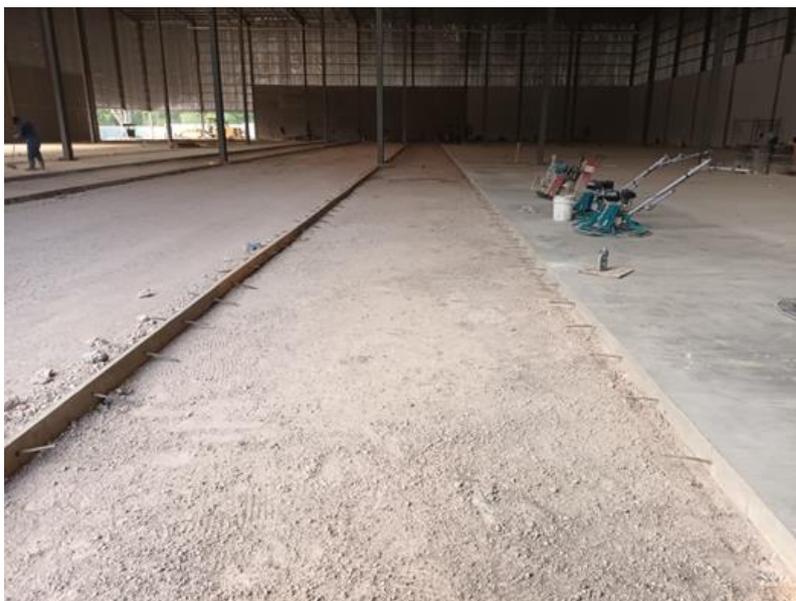
Ilustración 26- Preparación para fundición de pisos Nave 1

En la Nave 1 Ficasa se realizó la fundición de 174m³ de concreto hidráulico de 4000 PSI con agregado de ¾" con un revenimiento de 6" para la fundición de los pisos internos de la nave (Ver Ilustración 26). Además se llegó a vaciar concreto hidráulico que sobro en algunas fundiciones para 4 diamantes de 40x40cm. El repello y pulido de paredes de la nave con el producto Supercapa para una altura de paredes de 6m, a la fecha se ha finalizado la aplicación con segunda mano incluida de 19 tramos, implicando 342 m². La cuadrilla de techadores finalizó la instalación de todos los capotes y flashing de la Nave 1. Asimismo, se culminó la instalación de las 13 puertas enrollables metálicas para los 13 andenes de carga (Ver Ilustración 27).

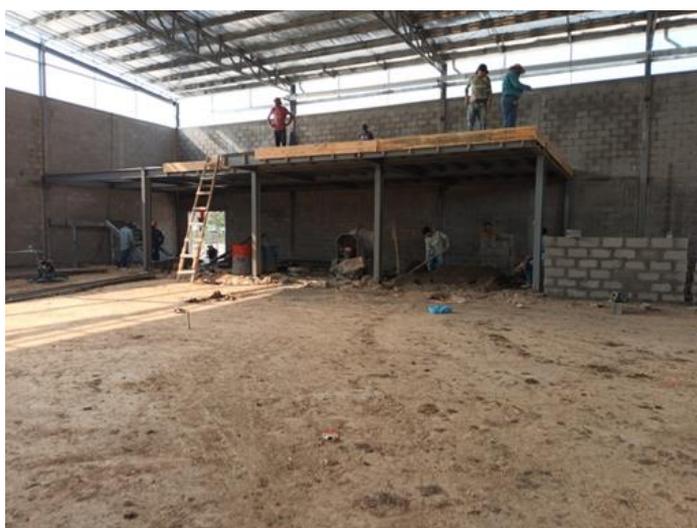
Ilustración 28-Oficinas de Nave 2

En la Nave 2 Inflex se ejecutó la excavación a mano para la fundición de vigas de las oficinas de Inflex, una vez fundida se dio inicio al levantamiento de paredes de bloque de 6" de las oficinas de la Nave 2. Se inició la colocación de lámina cal 26 8 crestas color natural de 0.40 para la fundición del entrepiso de las oficinas, la cual ocupó un volumen de 8.5m³ de concreto 3000 PSI con bomba (Ver Ilustración 28). La losa de entrepiso está reforzada con malla electrosoldada de 6"x6" cal 6. Se fundieron 71m³ de concreto hidráulico de 4000 PSI en los pisos internos de la nave Inflex. Se llevó a cabo el montaje de las gradas para las oficinas con canaletas de 2"x6" y angulares de 2 1/2"x2 1/2" de 3/16 para darle refuerzo al descanso de la grada.

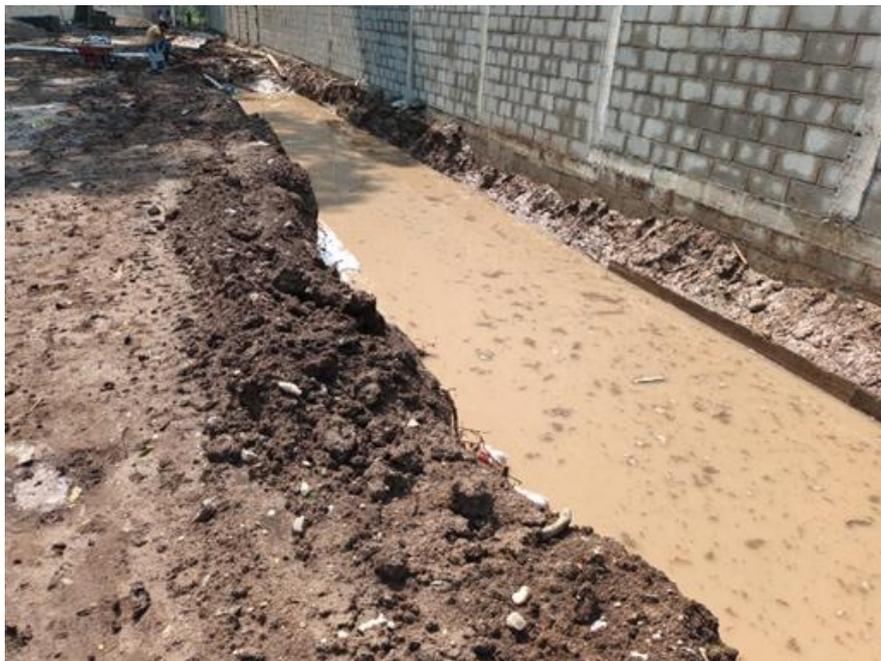
Ilustración 29- Inundación en excavación de Canal Sur ALL

En las obras hidráulicas del Canal Sur se efectuó la fundición de soleras con concreto en sitio dosificación 1:2:3 de soleras con una sección de 15cmx20cm y se obtuvo un avance de 95ml a final de semana. Se siguió fundiendo la losa del canal sur en donde el volumen vertido en la semana fue de 8m³ con concreto 3000 PSI y agregado grueso de 3/4". Se realizó la excavación de 108ml canal para abrirle frente a otro avance de preparación de hierro y encofrado para otra futura fundición. Cabe mencionar que el día 4 de mayo dicha excavación fue inundada por una inesperada tormenta, agua cual fue bombeada, el suelo fue saneado y se reprogramó la fundición de 8m³ para el 5 de mayo (Ver Ilustración 29). El pegado de bloques de 6" tuvo un avance de 80ml en 3 hiladas a final de semana.

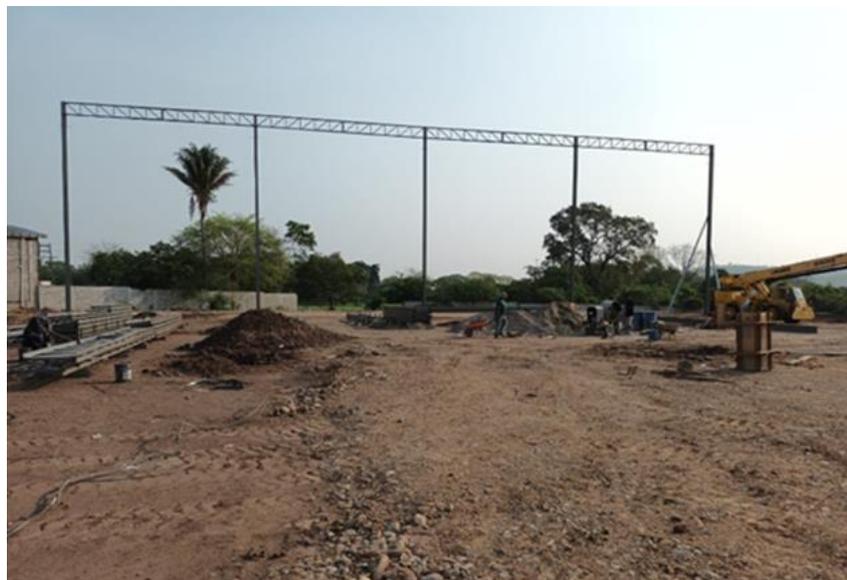
Ilustración 30- Montaje de estructura metálica Nave 3

En el caso de la Nave 3 Polycups, a lo largo de la semana 3, se prepararon 13 zapatas aisladas Z-2 y se realizó su fundición con 7m³ de concreto 3000 PSI con agregado de 3/4", además se realizó la fundición de pedestales de las 12 zapatas y la colocación de placas metálicas de 40x40cm. Se culminaron 12 joists de carga pintados y resoldados, listos para ser montados. El día sábado 6 se llevó a cabo el montaje de 9 columnas metálicas W12x50 y se montaron 4 joists de carga con una altura de 0.80m, que son formados por medio de tubos estructurales de 2"x2"x1/8" chapa 14 en los verticales espaciados a cada metro y diagonales con una longitud de 1.28. En la cuerda inferior y superior está compuesto por dos angulares de 3"x3"x3/16". Además se fundieron adicionalmente 6 zapatas aisladas a mano.

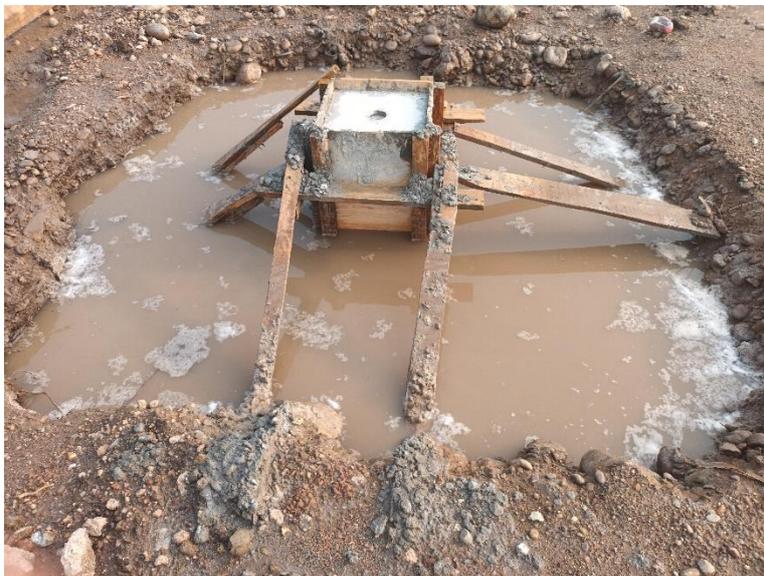
Ilustración 32- Inundación Zapata Z-2 Nave 3

- Como parte de los retos encontrados en la tercera semana de trabajo en el Parque Industrial Polygroup cabe mencionar que el día 4 de mayo se tenía planificado fundir zapatas aisladas (Ver Ilustración 32) y la losa del canal sur (Ver Ilustración 29) con 8m³ de concreto 3000 PSI, sin embargo para nuestra sorpresa, una inesperada tormenta provocó la inundación de las excavaciones, lo que causó un desfase de 1 día. El agua estancada fue evacuada por dos bombas achicadoras, el suelo fue saneado y se reprogramó la fundición de 8m³ para el 5 de mayo.

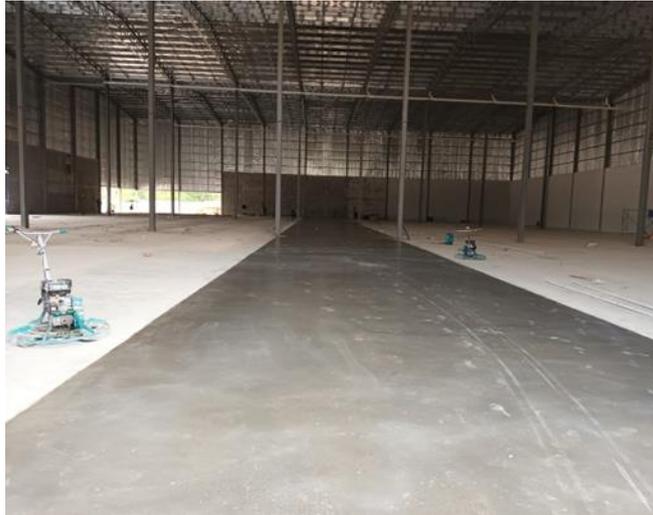
Ilustración 34- Finalización de fundiciones de pisos internos Nave 1

En la Nave 1 Ficasa se finalizó la fundición de pisos internos de la nave con un último volumen de 58m³ de concreto hidráulico de 4000 PSI con agregado de 3/4" (Ver Ilustración 34). Se fundieron 2 diamantes de 70x70cm con concreto hidráulico en sitio con dosificación 1:2:3. En la parte exterior de la Nave Ficasa y como parte del entregable de la Nave, se realizó el marcaje topográfico de los estacionamientos y se procedió a realizar los trabajos de terracería correspondientes, dando por terminado al 13 de mayo los niveles del terreno a grado. De igual forma se realizó el montaje de 8 armaduras, las cuales tiene 60cm de altura en su parte más alta y se disminuye a 30cm para un techo en los andenes de carga de la Nave 1 (Ver Ilustración 33). El repello y pulido de paredes de la nave con el producto Supercapa para una altura de paredes de 6m, avanzó 7 tramos, implicando 252 m². Una vez finalizada la última fundición, se procedió a cerrar la pared trasera que funcionaba como ingreso de los mixers de concreto, la cual tiene 6m de ancho y 6m de alto.

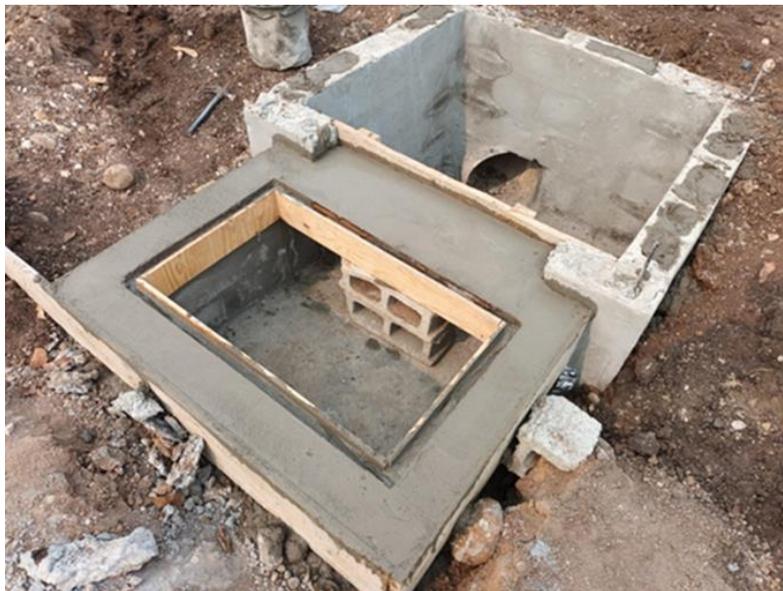
Ilustración 36-Caja de ALL y tragante horizontal de piso deprimido

En la Urbanización se fundieron 102.5m³ de concreto 4000 PSI en calles exteriores modulando con pastillas de 3.00m de ancho y 3.25m de largo (Ver Ilustración 37). Se realizaron 7 integraciones del bordillo de calle al canal. Los bordillos tuvieron un avance de 80ml a final de semana (Ver Ilustración 38). Se llevo a cabo el proceso constructivo de una caja de ALL y la recolección de agua mediante un tragante horizontal de piso deprimido con una sección de 95cm de ancho y 60cm de largo (Ver Ilustración 36). Una vez instalada la tubería de ALL de 12", se procedió a armar las paredes de 4 hiladas de la caja con bloque de 6". Una vez las cajas han sido repelladas y pulidas, se procedió a formar el cajón para colocar el tragante horizontal metálico prefabricado listo para su colocación. Los marcos de la caja son hechos con angular de 2"x2"x3/16". La tapadera es fundida aparte y se le dejan dos varillas de 3/8" como agarradera, posteriormente es instalada a ras del marco metálico.

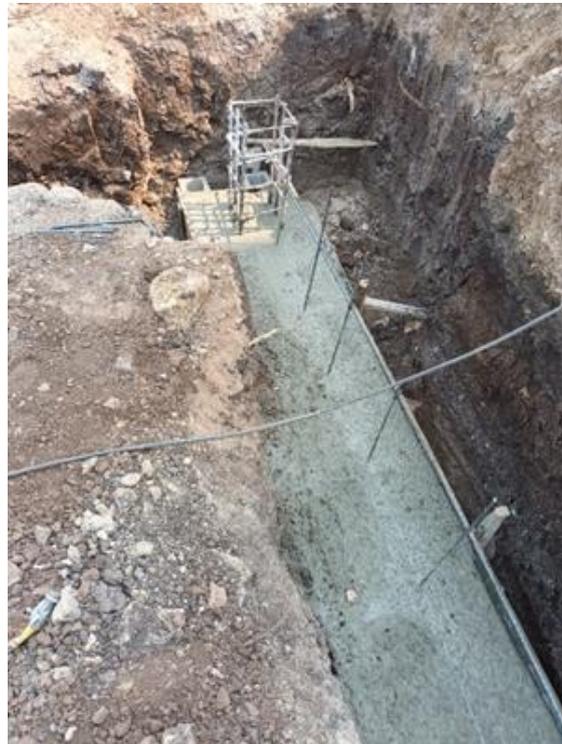
Ilustración 39-Fundición de Zapata Corrida Nave 3

En la Nave 3 Polycups se fundieron 13m³ con concreto hidráulico con una resistencia a la compresión de 3000 PSI y agregado de 3/4" para la zapata corrida ZC-1 de la banda lateral izquierda que tiene una longitud de 66ml (Ver Ilustración 39). Se llevo a cabo el montaje de 4 columnas metálicas W12x50 y se montaron 4 joists de carga J-3. Se efectuó el montaje de 7

joists principales J-1. Se realizó la excavación de 66ml, se prepararon 7 zapatas Z-2 y se fundieron a mano. Se fundieron 6 pedestales a mano. A final de la semana 4, se comenzó y se finalizó el levantamiento de 3 hiladas de sobreelevación con bloque de 8" y se procedió a encofrar y a fundir las soleras con concreto en sitio, logrando un avance de 12ml).

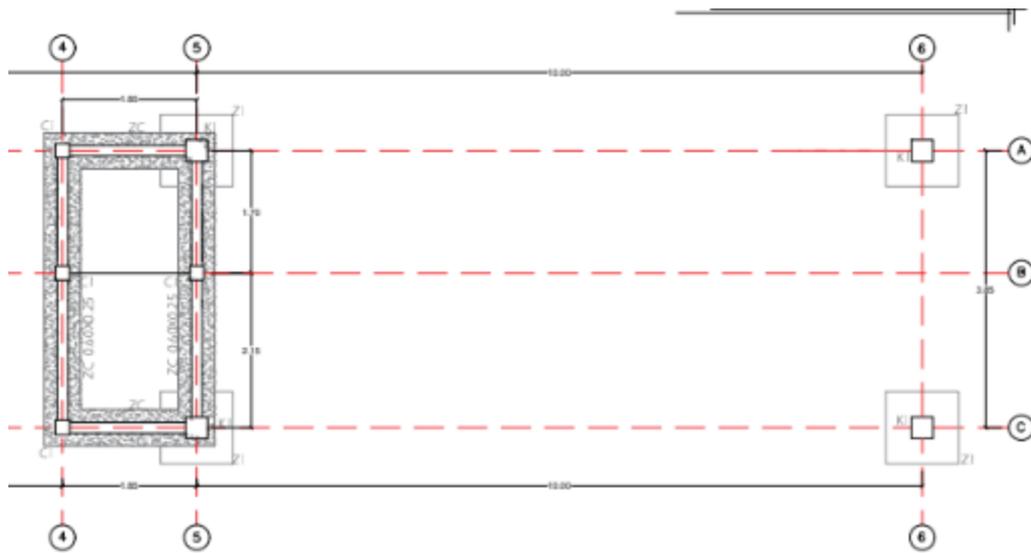
Ilustración 40-Columnas modificadas en Pórtico de Entrada

En el Pórtico de Entrada se finalizó la instalación del cielo falso de PVC color blanco y se dejaron instaladas las lámparas LED de 4"x4" y las lámparas LED de 2"x2", cables de iluminación y fuerza, instalación de cajas metálicas 2"x4", tomacorrientes para interior e intemperie, interruptores y centro de carga, finalizando las instalaciones eléctricas del pórtico de entrada tanto para la caseta de vigilancia como para la caseta de baños. Se hizo una modificación en las dos columnas laterales del pórtico (Ver Ilustración 40), donde se realizó un cerramiento corrido de pared con bloque de 6" para brindar un aspecto visual de columnas robustas en el pórtico de entrada. También se instalaron 2 puertas de la caseta de vigilancia.

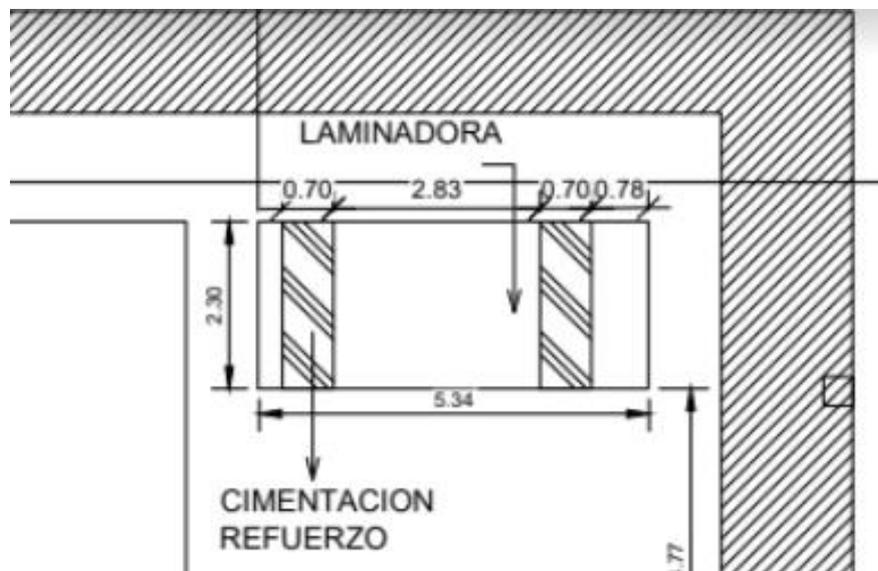
Ilustración 41- Requerimiento de refuerzo en cimentación Nave 2

En la cuarta semana de trabajo se presentó una situación en donde a última instancia, los gerentes de las empresas propietarias de la Nave 2 Inflex decidieron mencionar que uno de los equipos especializados de la industria requería de un refuerzo en los pisos (Ver Ilustración 41). Gire instrucciones a la cuadrilla de topografía de marcar los puntos de refuerzo en base a especificaciones del plano en base a la distribución de los equipos. El equipo especial requiere de unos anclajes de 35cm, por lo que la losa fue reforzada en 2 bandas de 1.00m ancho y 2.40m de largo puntos de 1.00m de ancho y 1.70m, dichas bandas fueron fundidas con un espesor de concreto hidráulico de 40cm y reforzadas en ambas direcciones con varillas corrugadas de ½".

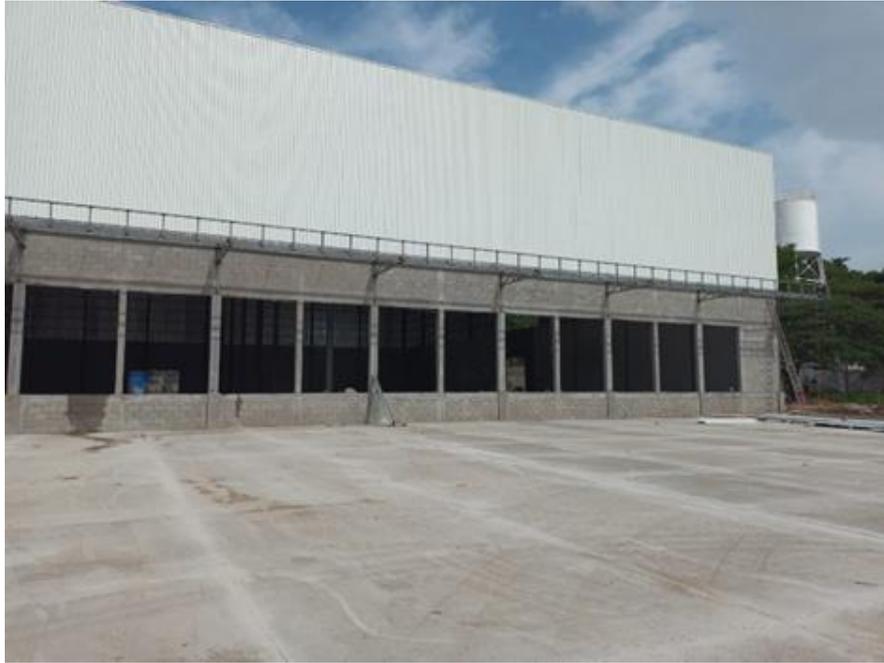
Ilustración 42- Fascia con tubo estructural para techo de andenes

En la Nave 1 Ficasa se comenzó a realizar el avivamiento de las juntas longitudinales (al haber echado "pelos" como se le denomina en el medio hondureño de la construcción). Se avanzó en la aplicación del repello y pulido con el producto Supercapa con la segunda mano quedando restantes los últimos 4 tramos de 3.00m de ancho y de 2.47m de altura en la fachada de los andenes, dando casi por finalizado la aplicación del producto en 1,332m² de paredes menos los andenes de carga de la Nave 1. Se finalizó el montaje de la fascia con tubo estructural de 2"x2"x1/8" chapa 14 para la estructura de las 8 armaduras, cabe mencionar que la estructura será forrada con lámina prepintada blanca. Los tubos estructurales están apoyados verticalmente a cada 0.75m. Además, se cerró la pared trasera que funcionaba como ingreso de los mixers de concreto, la cual tiene 6m de ancho y 6m de alto y se dejó un boquete de 3.00mx3.50m para una cortina enrollable por donde será el ingreso de los montacargas a la nave (Ver Ilustración 43). Finalmente se empezó a realizar una limpieza general de los pisos, limpiando restos de basura y polvo para el posterior pulido de los pisos internos). Por medio de la Ilustración 42, se puede observar los 13 andenes de carga de la Nave 1 y la instalación de la fascia con tubo estructural de 2"x2" chapa 14.

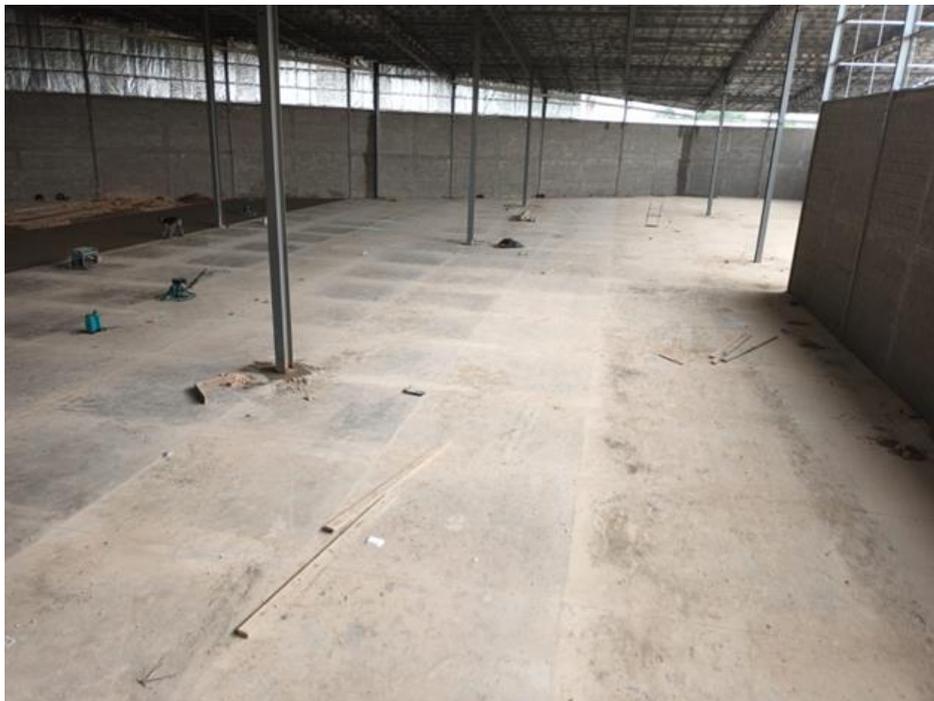
Ilustración 44-Pisos internos Nave 2

Por otro lado, en la Nave 2 Inflex se culminó la fundición de los pisos internos de la Nave 2 con un volumen de 79m³ de concreto hidráulico de 4000 PSI, cabe mencionar que las últimas 4 fundiciones se ampliaron las pastillas de fundición a 6.00m de ancho, dejando a 3.00m tubos industriales de 2"x2" a lo largo para simular la junta y poder ahorrar tiempo y agilizar las fundiciones. También se realizó la adición de un voladizo a la losa de entrepiso debido a un cambio de último momento por parte de los gerentes de la empresa. Por temas de la norma FSSC22000 para inocuidad alimentaria de la Nave se requiere de una curva sanitaria en el perímetro de la nave, la superficie de las paredes debe ser pulida, existencia de un lavamanos dentro de la planta y un drenaje interno en la nave. Por el momento, se introdujo una red de drenaje con tubería de 2" y se colocaron 4 coladeras de 4"x4" para tubo de 2" para cumplir con los requisitos de la norma. Se finalizó la instalación de la perfilería de tabla yeso con postes y soleras para las paredes de tabla yeso. Faltan 20ml por finalizar con el forro de lámina prepintada blanca. De igual forma se comenzó el avivamiento de juntas longitudinales de los pisos internos de la Nave 2. Finalmente se realizó una limpieza general en el área de las oficinas para dejar limpio y poder afinar el suelo para poder fundir firmes. En la se puede observar los pisos fundidos en la Nave 2, que tiene una geometría irregular, que no suele ser común en una nave industrial.

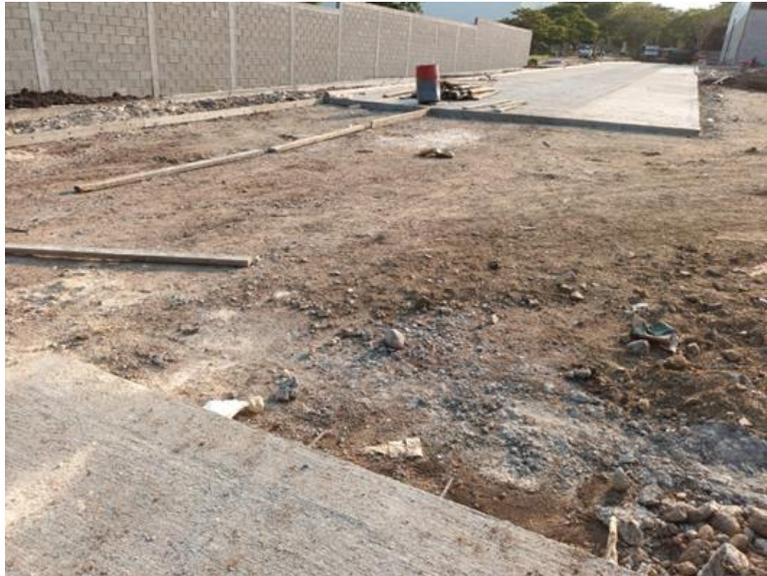
Ilustración 45-Penúltima etapa de fundiciones en pavimentos exteriores

En la urbanización, cabe mencionar que se llevó a cabo la penúltima etapa de fundiciones de pavimentos exteriores. En la quinta semana, se fundieron 142m³ de concreto 4000 PSI en calles exteriores modulando con pastillas de 3.00m de ancho y 3.25m de largo. Los bordillos tuvieron un avance de 160ml a final de semana.

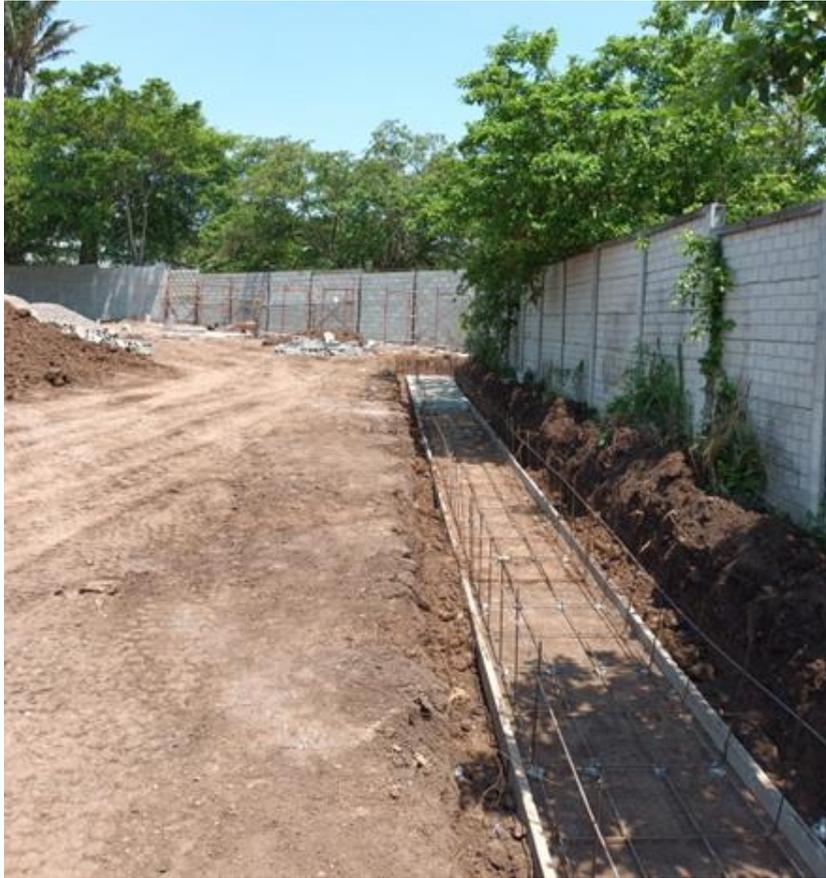
Ilustración 46-Preparación para fundición de losa Canal Norte

En el Canal Sur, se realizó la fundición de soleras con concreto en sitio dosificación 1:2:3 de soleras con una sección de 15cmx20cm y se finalizó la fundición de soleras hasta donde ha llegado la losa e hilada de bloques del canal. No se ha continuado los últimos pocos metros del canal debido a que se está a la espera de la construcción del canal norte y la planta de tratamiento para poder realizar la unión y realizar las obras de la descarga pluvial. Por otra parte en el Canal Norte, se obtuvo un avance de 70ml del pegado de 3 hiladas de bloque de 6" y la fundición de soleras de 15x20cm para el canal norte que tiene 1.20m de ancho y 0.83m de altura. Se ejecutó la fundición de 16m³ de concreto de 3000 PSI para la losa del canal norte que tiene un espesor de 0.12m, dando un avance de 110ml de fundición de losa. Cabe mencionar que la cuadrilla de trabajo del Canal Sur es la misma del Canal Norte. En la Ilustración 46, se puede observar la preparación del encofrado y hierro del Canal Norte para fundición de losa de canal con concreto premezclado.

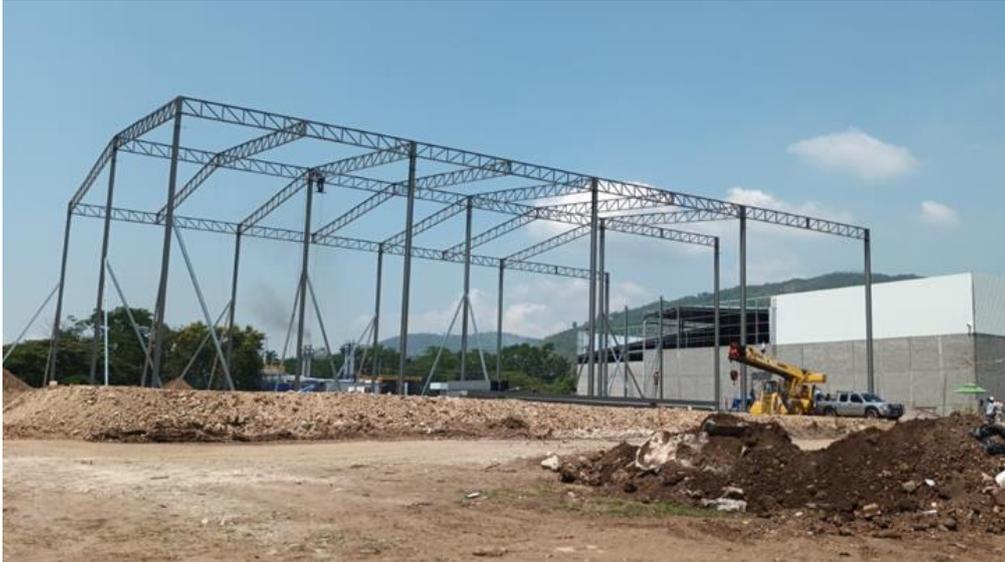
Ilustración 47- Estructura metálica Nave 3

En la Nave 3 Polycups se fundieron 14m³ con concreto de 3000 PSI para la zapata corrida ZC-1 de la banda frontal de 66ml, fundiéndose zapatas aisladas Z-2 y zapata corrida ZC-1 que pasa por encima de la aislada con 10cm. También se fundieron 60ml de la solera de humedad para cerrar la sobrelevación y poder comenzar a pegar bloque, se fundieron pedestales y se colocaron las placas metálicas de 40x40cm para proceder con la topografía de los ejes en las placas y poder realizar el montaje de las columnas metálicas (Ver Ilustración 48). El pegado de bloques de 6" avanzó con 4 tramos de 3m de ancho hasta el cierre de las 13 hiladas esperando a poder encofrar y fundir la solera de cierre. Se llevo a cabo el montaje de 3 columnas metálicas W12x50 y 15 columnas W10x33, además se montaron 8 joists principales y se colocaron los arriostres con cajones de canaleta de 2"x6" en toda la banda lateral donde se levantaron las columnas W10x33 (Ver Ilustración 47).

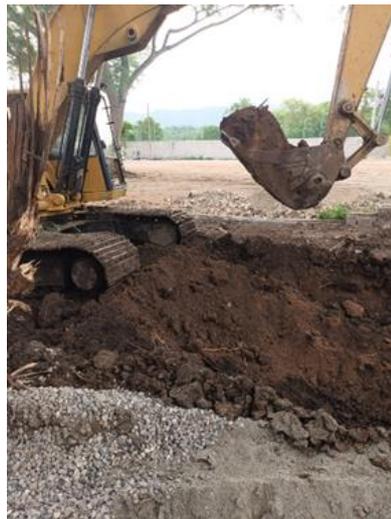
Ilustración 49- Excavación de Planta de Tratamiento

Finalmente, se comenzaron los trabajos para la Planta de Tratamiento. Se llevo a cabo el marcaje topográfico de la planta de tratamiento que tiene una sección de 2.85mx15.40m. Se inició dicha excavación el día sábado con un sobreancho de 4.50mx17m de largo con sus respectivos cortes de promedio de 3.15m. Se dejo un sobreancho para salvaguardar y brindar protección de los obreros ante cualquier incidente de un derrumbe. Esto permite que los obreros trabajen retirados de las paredes de la excavación. (Ver Ilustración 49).
