UNIVERSIDAD TECNOLÓGICA CENTROAMERICANA

PRÁCTICA PROFESIONAL

PARQUE INDUSTRIAL POLYGROUP

INGENIERO CIVIL

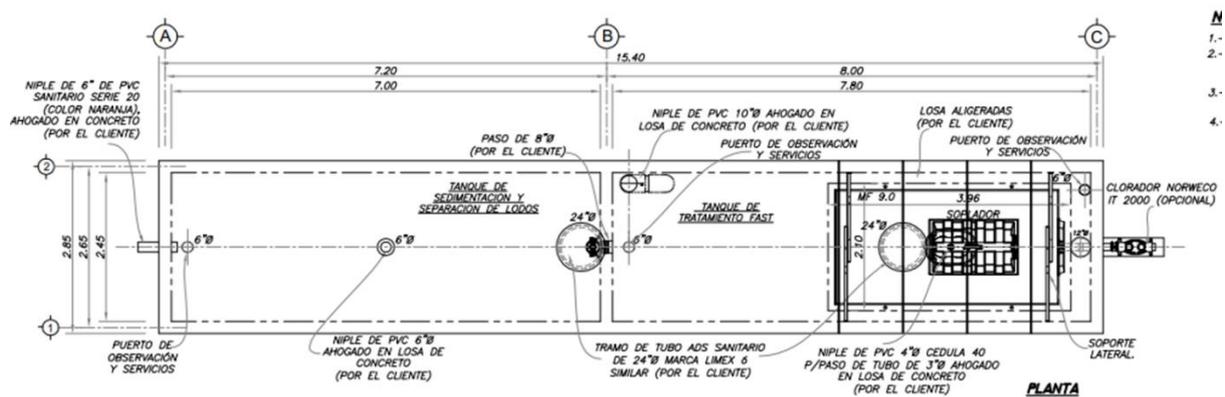
Ilustración 50- Especificaciones de la Planta de Tratamiento

Cabe mencionar que la planta de tratamiento de 900GPD. Cabe mencionar que la planta de tratamiento es prefabricada es una planta paquete de un plástico especial. La planta ocupa de un espacio de 2.85mx15.40m, donde se incluye un tanque sedimentador, el tanque de tratamiento y la planta paquete, al final contiene un clorador y la descarga pluvial. Se comenzó la excavación con un sobrecancho de 4.50mx17.0m, ya que la altura es grande y puede provocar un accidente. Se contemplan columnas de 20x40cm y castillos a cada 3.00m. Contiene una losa superior de e=15cm y una losa inferior de e=20cm.

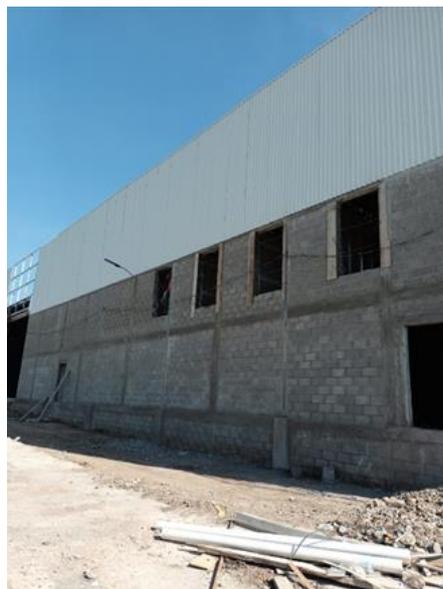
Ilustración 51-Boquetes de Ventanas Nave 2

En la Nave 2 Inflex, se culminó con las instalaciones hidrosanitarias tanto de drenaje como las mechas de agua potable para las oficinas de la Nave 2. Se incorporaron unas modificaciones a la nave agregando 4 ventanas en el segundo nivel de las oficinas con 1.50m de ancho x 2.10m de alto (Ver Ilustración 51). Solamente faltan 6ml por finalizar con el forro de lámina prepintada blanca. Se finalizó el avivamiento de juntas longitudinales de los pisos de la Nave 2. Se realizó la fundición del firme del primer piso para las oficinas con un espesor de 5cms para un área de 143.94m² resultando un volumen de concreto en sitio de 8m³ (Ver Ilustración 52). En el segundo piso se inició la colocación de un porcelanato de 60x60cm (Ver Ilustración 53). Se preparó e instaló la perfilera del primer nivel de oficinas con postes y soleras de 3 5/8". Finalmente, se realizó la prueba hidrostática en la red de agua potable de las oficinas, siendo esta exitosa. La prueba está diseñada para probar redes de agua potable, se llena el depósito con agua, se colocan tapones en los extremos, se llena la tubería con agua y se conecta la manguera a la red, se bombea con el brazo para el análisis del comportamiento de las presiones en la tubería. Se observa en el manómetro para revisar las presiones.

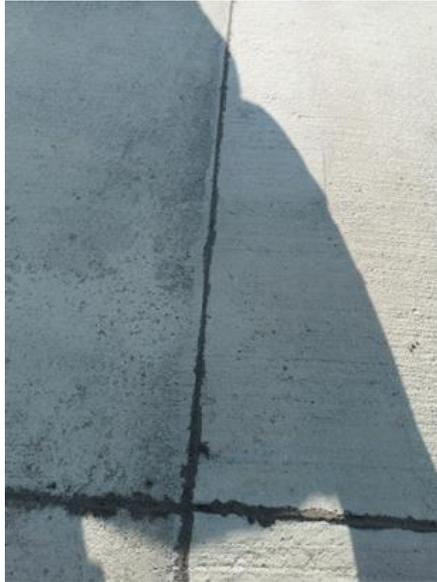
Ilustración 54-Sello de juntas Urbanización

En la urbanización, se inició el corte de juntas longitudinales en los pavimentos exteriores y también se dio paso a sellar dichas juntas con el producto Megaseal (Ver Ilustración 54). Se fundieron 78m³ de concreto 4000 PSI en calles exteriores con pastillas con modulaciones variables desde 3.13 a 3.25m Los bordillos tuvieron un avance de 110ml a final de semana.

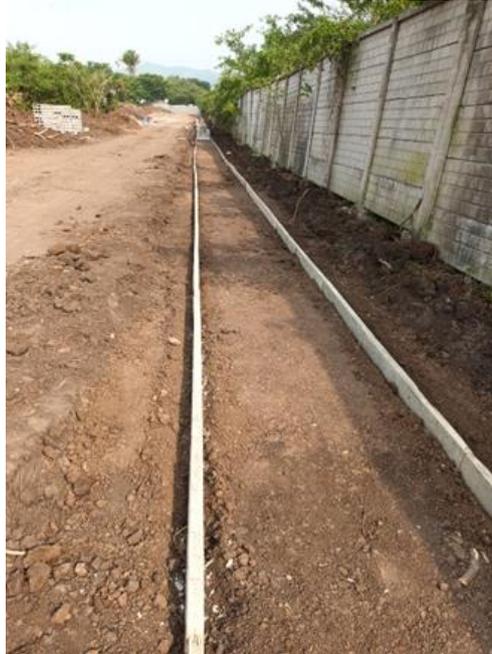
Ilustración 56-Preparación para fundición Canal Norte

En el Canal Norte, se obtuvo un avance de 110ml de la fundición de la losa del canal, fundiéndose 16m³ de concreto hidráulico de 3000 PSI. El pegado de 3 hiladas de bloque de 6" para el canal norte tuvo el mismo avance de 110ml. La fundición de soleras de 15x20cm avanzó con 70ml a ambos lados del canal.

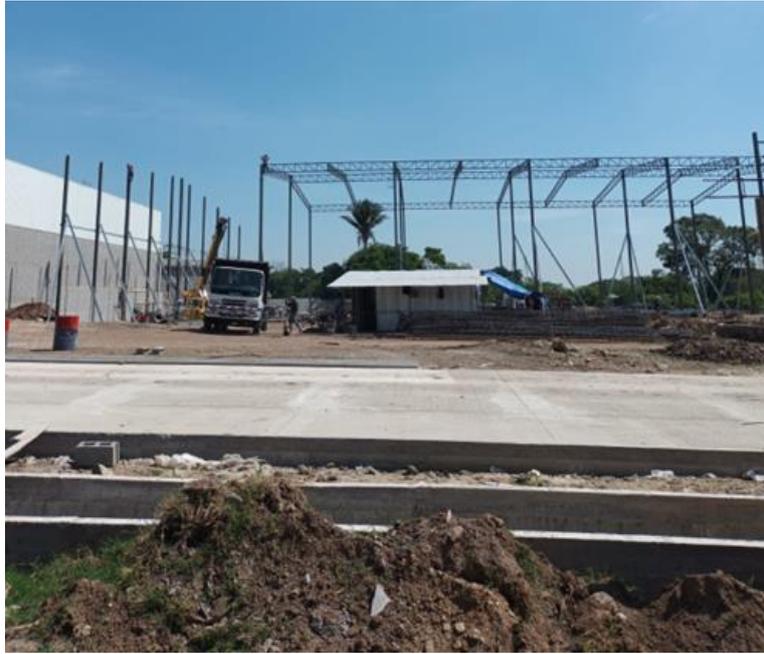
Ilustración 57- Montaje de columnas W10-33 N3

En la Nave 3 Polycups, se instalaron los fijadores hechos con angulares de 4"x4"x1/4" y espaciados a cada 1.00m, cabe mencionar que en la primera banda donde fueron instalados todos los Joists J-1 se colocaron los fijadores. En la semana se montaron 4 joists J-1 y 2 joists de carga. Se finalizó el pegado de bloques de 6" de 22 tramos de 3m de ancho y 3m de alto (Ver Ilustración 58), además de fundirse de toda la solera intermedia de 66ml de 15x20cm. Se excavó y preparó la zapata corrida ZC-1 de la banda trasera de 66ml para fundirse la siguiente semana. Se llevó a cabo el montaje de 10 columnas W8x31 y se colocaron los respectivos 10 arriostres con cajones de canaleta galvanizada de 2"x6", además se montaron 8 joists principales y se colocaron los arriostres con cajones de canaleta de 2"x6" en toda la banda lateral donde se levantaron las columnas W10x33. Finalmente, se culminó con el pegado de bloques de la sobreelevación frontal en el andén de carga con bloque de 8" utilizándose aproximadamente 1,100 bloques para un área 88.20m².

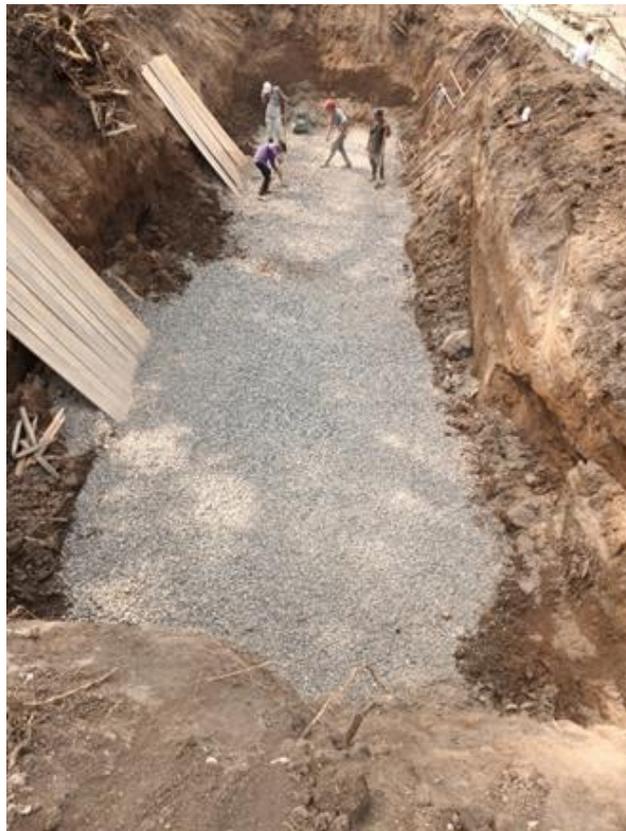
Ilustración 59-Obras Preliminares de Planta de Tratamiento

En la Planta de Tratamiento, se excavaron 4.50mx17m de largo con sus respectivos cortes de promedio de 3.15m, a final de semana se preparó el encofrado con tabla de 1"x10"x10' y el acero de refuerzo siendo varillas corrugadas de 3/8" @0.20m A/D para poder fundir la losa inferior con 20cms de espesor.

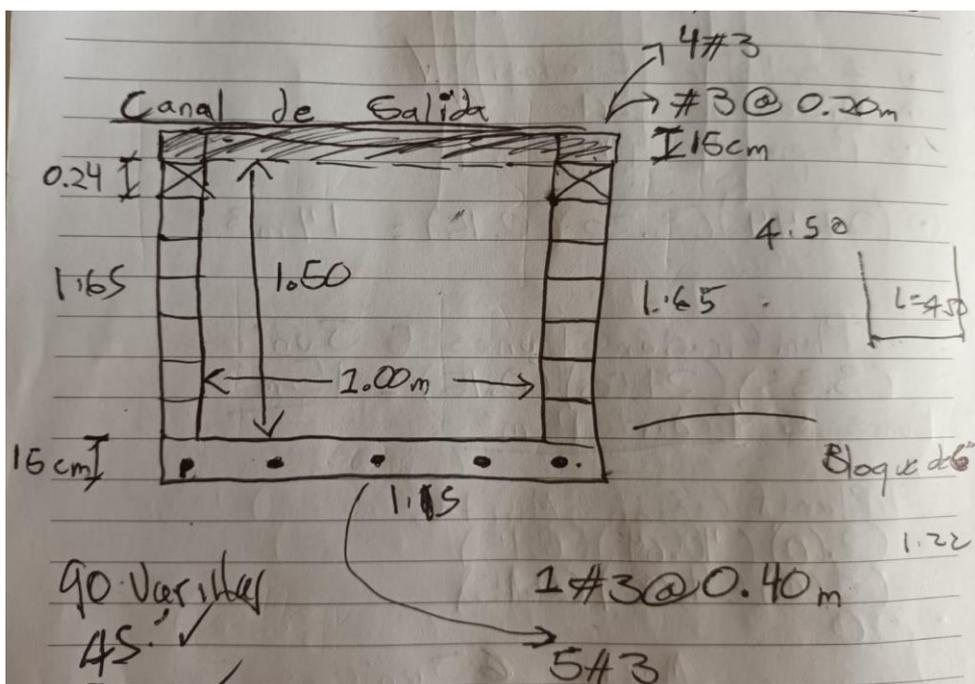
Ilustración 61- Bosquejo Informal de Sección Canal de Salida

Canal de desagüe (En esta obra previo a que el Canal Norte y Sur puedan interceptarse, primero se debe trabajar en el desagüe final de la red de aguas lluvias, este canal de salida tiene una sección de 1.00m interno y un ancho de pared de 15cm, la altura del canal es de 1.50m con dos losas, inferior y superior de 15cms, dando una sección bruta de canal de 1.30mx1.80m, dicho canal es capaz de hacer la misma función que 3 tuberías de PVC de 30" y a un precio más económico. Ver Ilustración 61.

El Canal de Desagüe tiene una sección de 1.00m interno y un ancho de pared de 15cm, la altura del canal es de 1.50m con dos losas, inferior y superior de 15cms, dando una sección bruta de canal de 1.30mx1.80m, dicho canal es capaz de hacer la misma función que 3 tuberías de PVC de 30" y a un precio más económico. Durante esta semana, se marcaron las invertidas del eje central del canal, se realizó la excavación, se preparó la losa inferior y se fundieron 13m³ de concreto 3000 PSI con canal y un agregado de 3/4" para 62ml que comprenden del 80% del canal de salida. Durante esta misma semana de trabajo, se levantaron las 6 hiladas de bloque de 6 pulgadas dando un área de paredes del canal de 156.24m², se realizó la fundición de soleras de 15x24cm y a final de semana se comenzó a trabajar en el encofrado de la losa superior, que se fundirá por tramos de 25ml cada fundición.

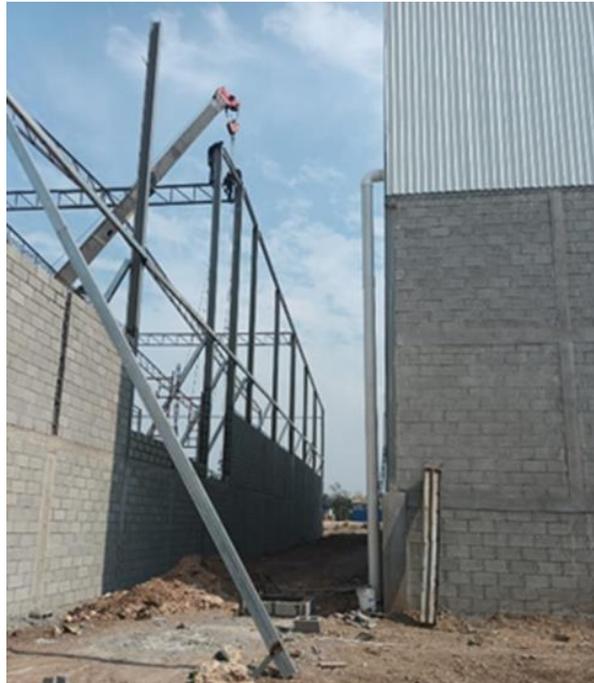
Ilustración 62- Montaje Vigas W10x19

En la Nave 3 Polycups, se realizó el montaje de las vigas sobre las columnas laterales con los perfiles W10x19 solamente para la banda lateral de 66ml (Ver Ilustración 62). Se levantó toda la pared lateral de 66ml totalizando un área de pared de 396m² haciendo falta únicamente la fundición de 2 soleras de cierre. Han sido instalados los 7 Joists J-1 y J-2 de la cumbrera hacia los 33m del final de la Nave 3, gracias a que los fijadores fueron instalados, se procedió a

- Los fijadores son hechos con angulares de 4"x4"x1/4" y espaciados a cada 1.00m suministrados por Sogesa.
- La viga que recibe la carga de la estructura de techo en los laterales es un perfil W 10x19 para las vigas suministrados por Sogesa.

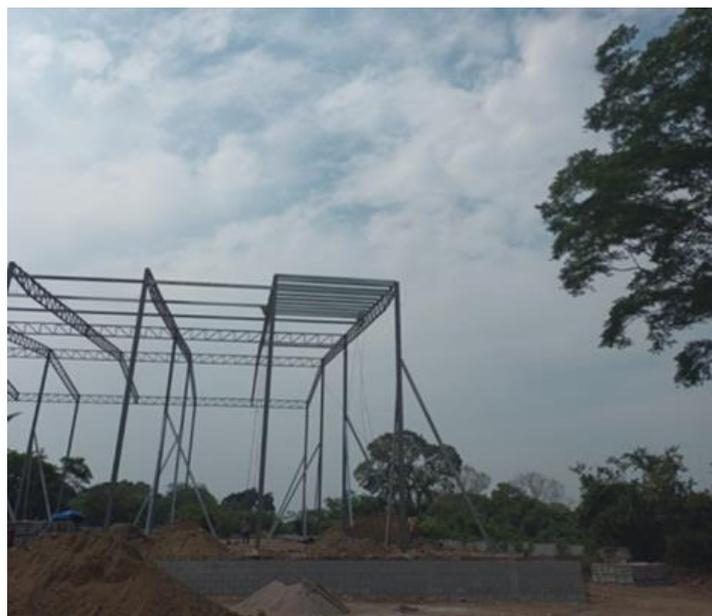
Ilustración 63-Colocación de Canaletas de Techo N3

colocar las canaletas de techo de 2"x7" @1.00m contabilizando un avance de 7 tramos (Ver Ilustración 63). De forma paralela se colocaron crucetas, atiesadores sag-rod. Se fundió la banda trasera de ZC-1 con 13m³ de concreto de 3000 PSI, se levantó la sobreelevación con bloque de 8" para alturas variables, se colocaron las soleras inferiores y pedestales para proceder con el encofrado y fundición de los mismos.

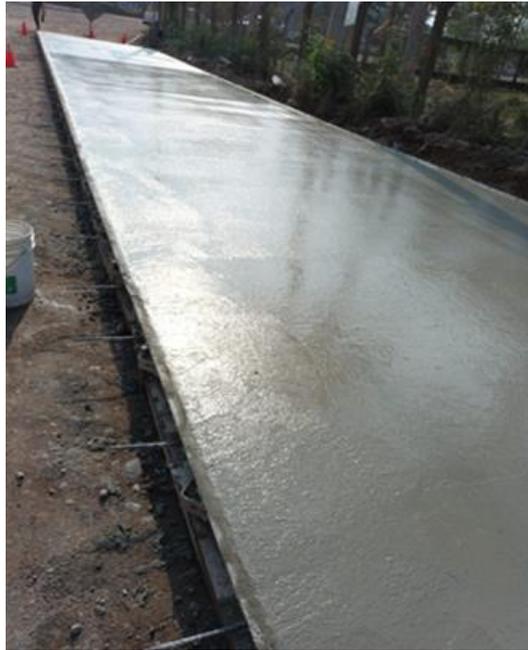
Ilustración 66- Pavimentación Calle Exterior

Por otro lado en la Calle Exterior, se inició la fundición de la primera calzada de 4.00m de ancho totalizando un volumen de 120m³ de concreto 4000 PSI para un espesor de pavimento de 20cm. Se realizó la preparación de los refugios del Parque. Ver Ilustración 66.

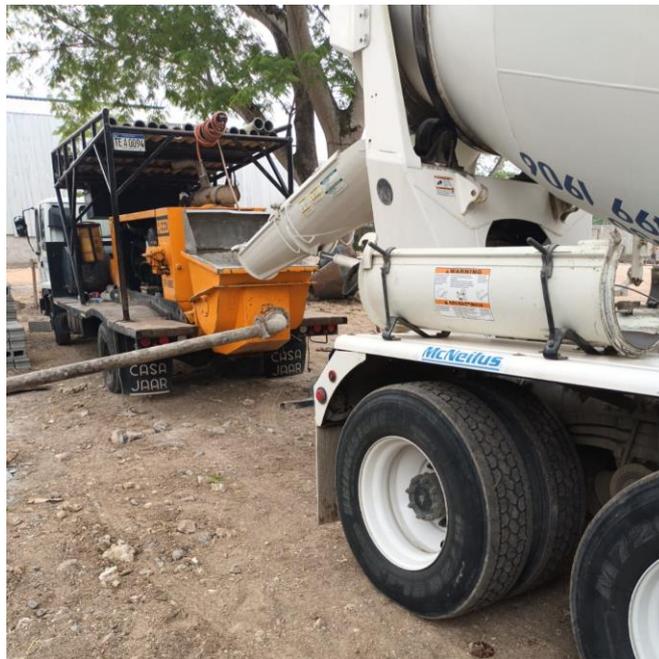
Ilustración 67-Fundición con bomba Planta de Tratamiento

En la Planta de Tratamiento, se fundió la losa inferior con un volumen de 10m³ de concreto 3000 PSI con bomba (Ver Ilustración 67). A final de semana levantaron las 4 caras de la planta a 3 hiladas con un área de paredes de 99.64m². El sábado se inició con el repello exterior de la planta de tratamiento. Ver desde Ilustración 68- Ilustración 70.

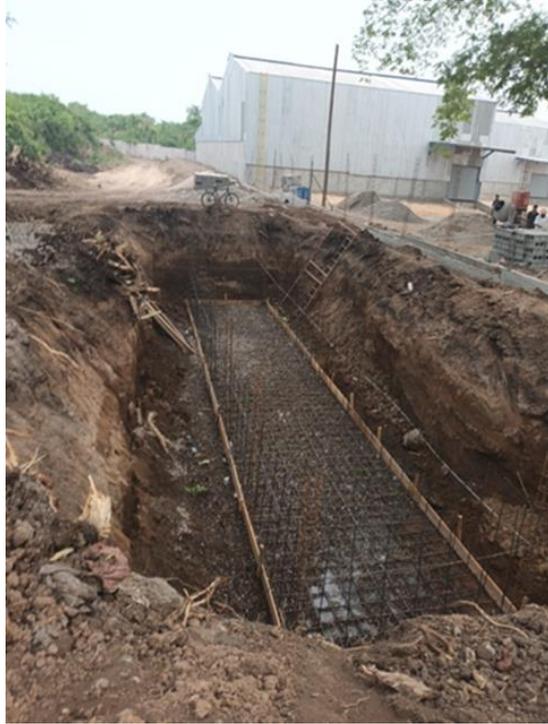
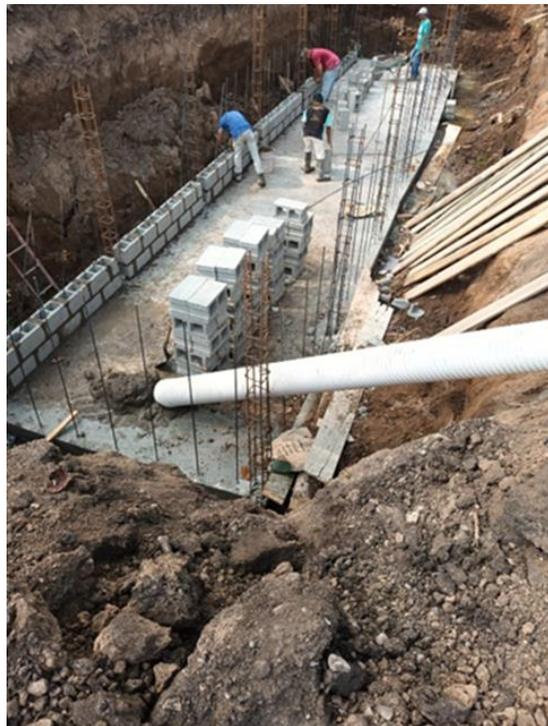
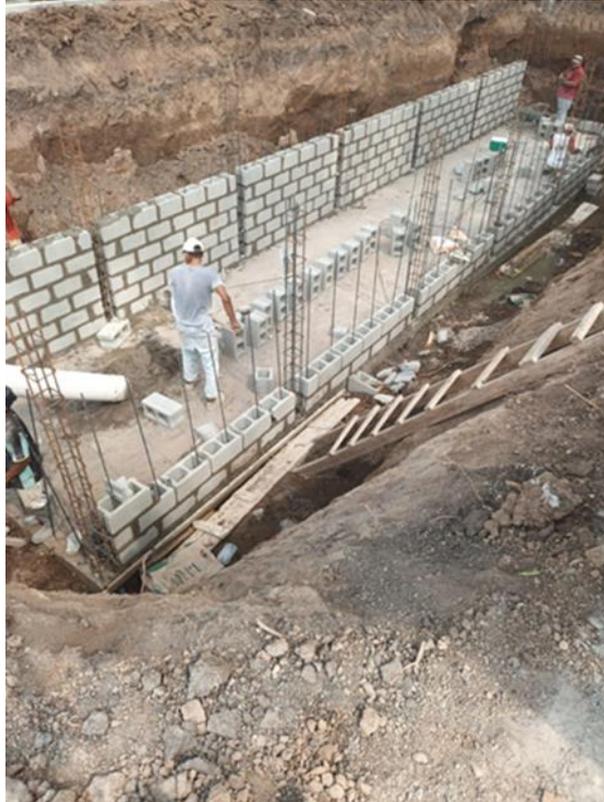
Ilustración 68- Encofrado y Armado de Hierro Planta de Tratamiento

Ilustración 69- Avance de Obra Planta de Tratamiento

Ilustración 70- Avance de Obra 2 Planta de Tratamiento

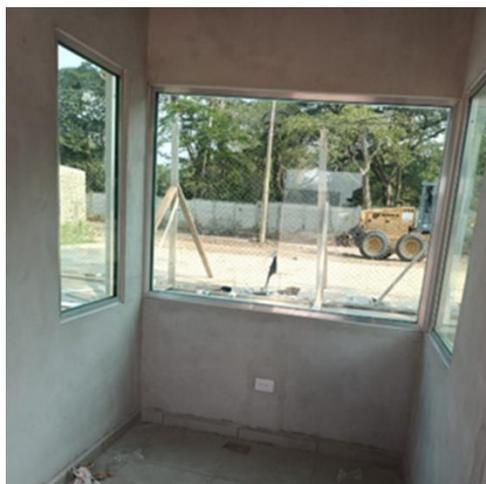
Ilustración 71-Ventanas Blindaje Nivel 4

En el Pórtico de Entrada, ha sido finalizado el pintado del pórtico con dos manos de pintura blanca durante esta semana de trabajo, haciendo falta únicamente la instalación de muebles sanitarios y el pórtico estaría completamente listo, además se llevó a cabo la instalación de las ventanas comunes de vidrio y ventanas blindadas.

- El sellador y la pintura blanca mate 2000 es una pintura de buena calidad para exteriores, de fácil aplicación y buen rendimiento de aproximadamente 55m²/galón.
- Las ventanas blindadas son de blindaje nivel 4, los cristales nivel 4 tienen de 30 mm de espesor, dichas ventanas fueron suministradas por Vidriería San Pedro.

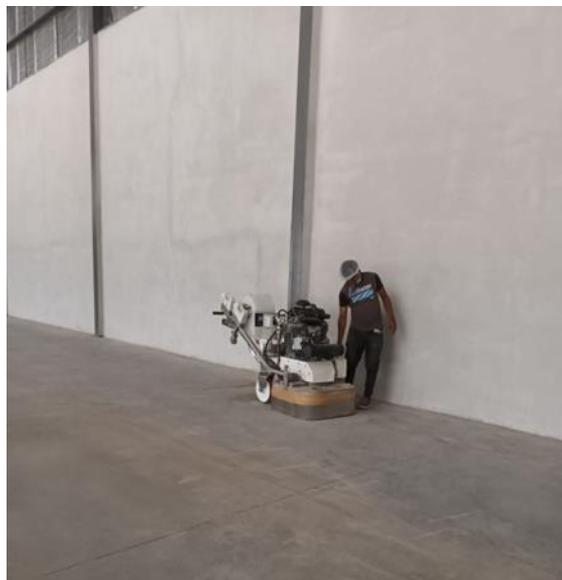
Ilustración 72-Pulido de Pisos Nave 1

En la Nave 1 Ficasa, se culminó el repintado de los elementos metálicos con pintura anticorrosiva gris en las columnas metálicas exteriores de la Nave. El sábado 10 se comenzaron los trabajos de pulido de pisos en la Nave, en donde el equipo a base de gas realiza un desbaste en diferentes capas y con varios tipos de discos especiales. Cabe mencionar que el desbaste de la primera capa de concreto de la primera línea que abarca el equipo del pulido que abarca aproximadamente 0.90cms de ancho a lo largo de los 72ml tomó 1 hora de trabajo, debido a que cada 5 o 10 minutos se le da un descanso a la máquina por su sobrecalentamiento. (Ver Ilustración 72)

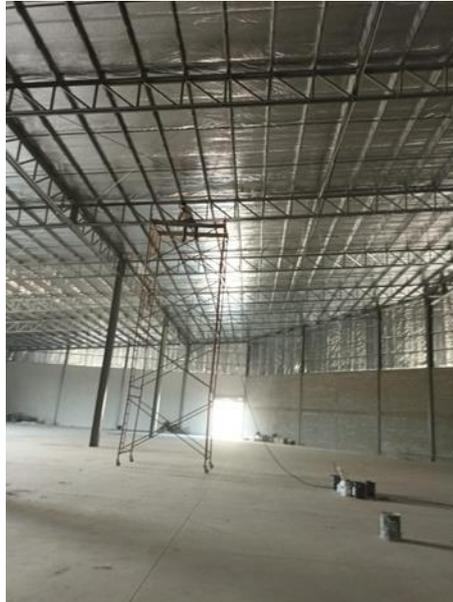
Ilustración 73-Repintado de elementos metálicos Nave 2

Nave 2 Inflex, se inició el repintado de elementos metálicos de la Nave 2 con pintura anticorrosiva gris (Ver Ilustración 73). De igual forma se dio paso a culminar con el repello y pulido de cierta área de paredes de la Nave, siendo esta de 576m² de paredes internas. Cabe mencionar que se instalaron todos los enchapes de cerámica para los 5 baños de las oficinas, que en total suman 120m² de enchapes con medidas de 25x44cm, los enchapes se manejaron a una altura de 2.60m desde el nivel de piso terminado. Se construyeron las gradas de acceso a la nave, siendo dos accesos con anchos de 2.10m y 1.10m. Las gradas tienen una contrahuella de 18cms y una huella de 30cms, las gradas se fundieron con concreto hidráulico en sitio. De igual forma, se llevó a cabo la fundición de 8m³ de concreto simple de 3000 PSI para el andén

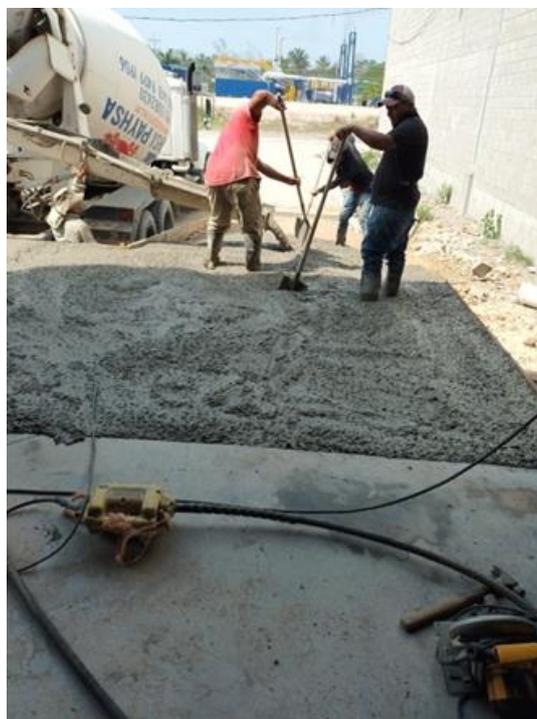
Ilustración 74-Fundición de Anden y Rampa

de la Nave y la rampa de acceso para un montacargas de la Nave. El andén si fue reforzado en las soleras con vigas de 4#3 y #3@0.20m por el tema de los posibles impactos de los vehículos. Por último, se inició con la colocación de los fraguados para las cerámicas del 2do nivel y 1er nivel de las Oficinas.

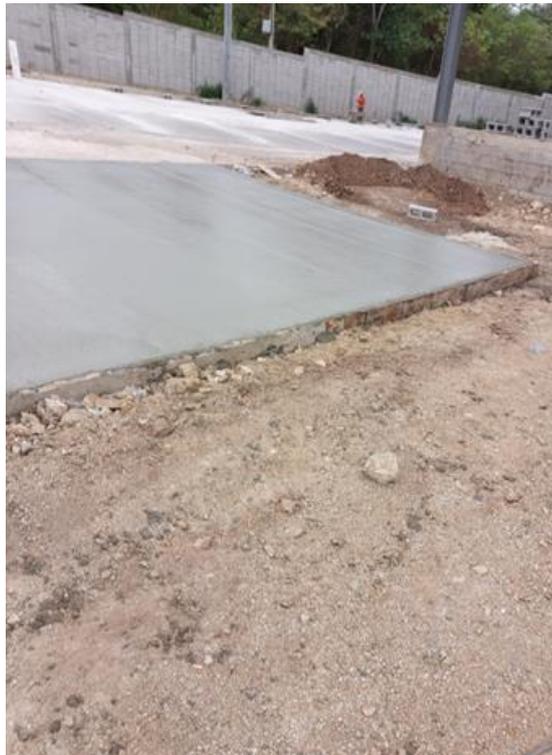
Ilustración 75-Fundición de Estacionamientos

En la Urbanización del Parque Industrial Polygroup en la octava semana, se fundieron 81 m³ de concreto 4000 PSI en calles exteriores y estacionamientos con pastillas con modulaciones variables desde 3.13 a 5.50m, cabe mencionar que prácticamente se han finalizado todos las grandes fundiciones de pavimentos de calles exteriores, haciendo falta únicamente la fundición de pastillas que quedaron inconclusas para permitir que los contratistas eléctricos introduzcan los ductos y cableados eléctricos para poder fundir dichas pastillas y dar por terminadas las fundiciones de la urbanización. De forma paralela a las fundiciones, se avanzó con la fundición a mano de los bordillos en áreas que requieren de los mismos.

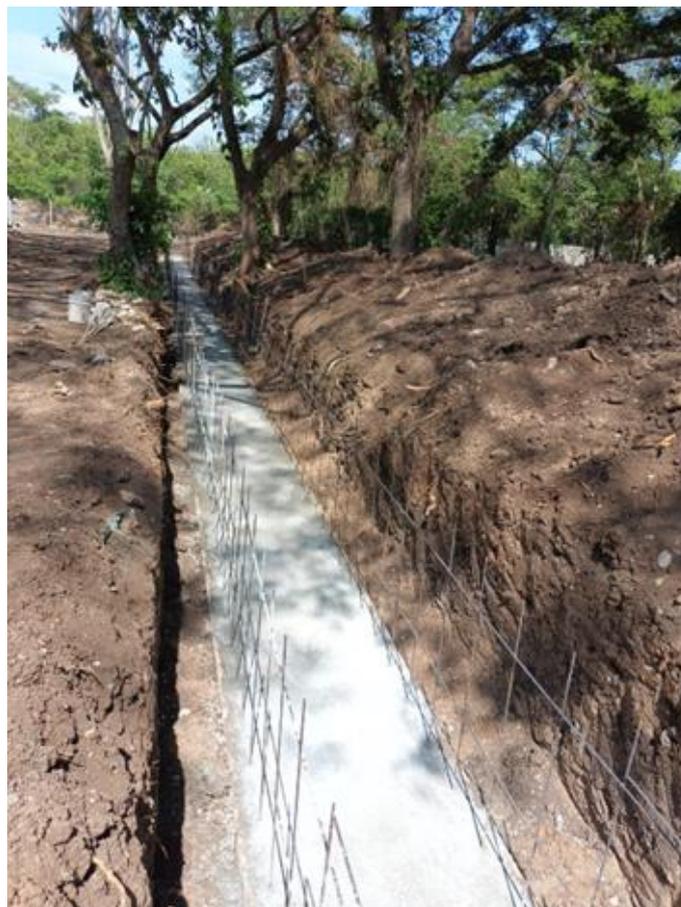
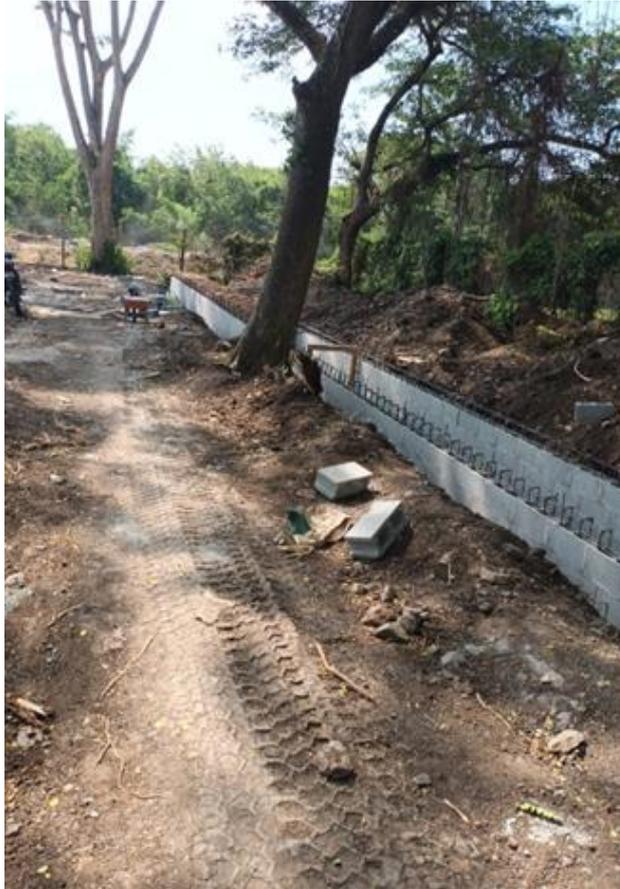
Ilustración 76-Fundición Losa Inferior Canal de Desagüe

Ilustración 77-Encofrado de Losa Superior Canal de Desagüe

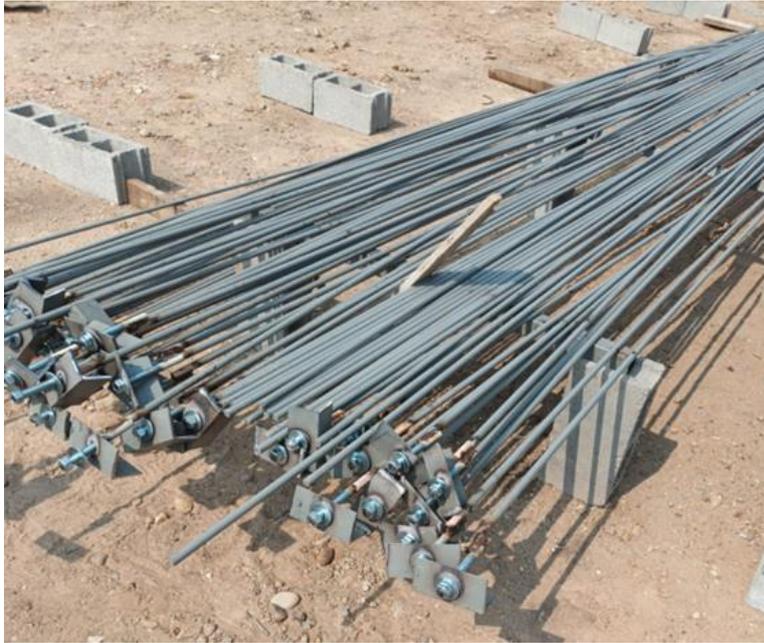
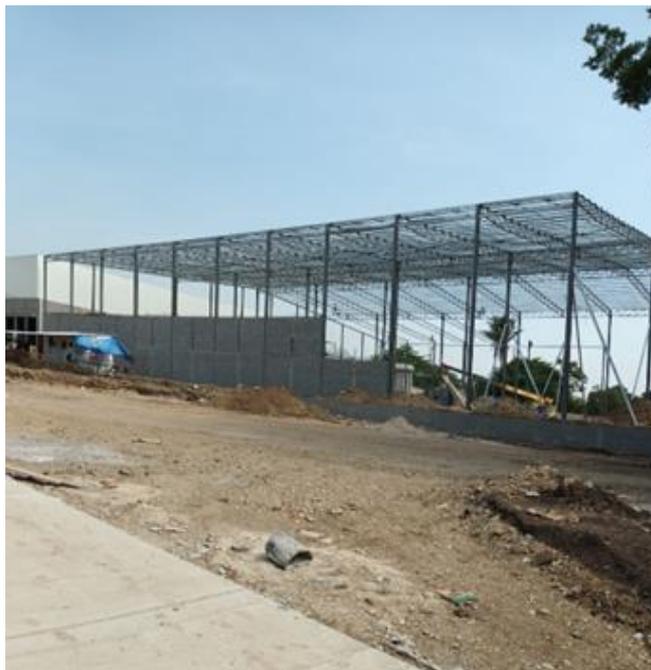
Nave 3 Polycups. Se realizó el montaje de 10 columnas W8x31 de la banda trasera de la Nave, paralelamente se izaron los 10 Joists J-1 de 18 metros. Este avance permite ir trabajando los 33m restantes por trabajar en la Nave 3. Se fueron instalando fijadores en dicha área y además se procedió a finalizar con la colocación de los atiesadores y crucetas en la primera etapa de los 33ml. Se inició la colocación de los tensores, a final de semana se instalaron 10 tensores, los cuales están espaciados por cada tramo de 6m. En la banda trasera, se finalizó con la fundición de soleras y pedestales, y la respectiva colocación de placas metálicas con sus anclajes y el marcaje de los ejes de las columnas en las placas. Se fundieron 12 zapatas Z-2 en la última cimentación que viene siendo la banda lateral derecha. La fundición se llevó a cabo con concreto 3000 PSI hecho con mezcladoras, en donde cada zapata consume aproximadamente 0.44m³ de concreto hidráulico. A final de semana, se fundieron 15ml de zapata corrida ZC-1 en la banda lateral derecha con concreto de 3000 PSI.

Ilustración 78-Preparación de Tensores Nave 3

Ilustración 79-Avance de Obra Semana 8 Nave 3

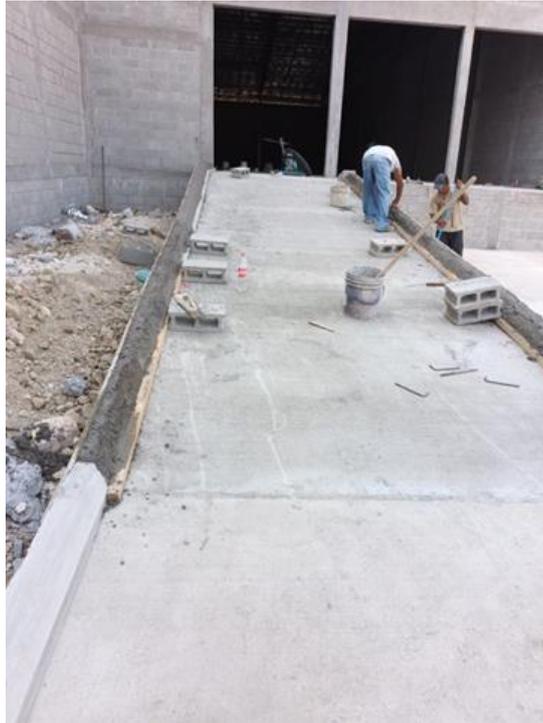
Ilustración 80-Fundición de Bordillos Rampa N2

En la Nave 2 Inflex, se realizaron 18ml de bordillos para la rampa de acceso en el andén de la Nave 2 (Ver Ilustración 80). Además se finalizó el repintado interno de elementos metálicos de la Nave 2 con pintura anticorrosiva gris. Se termino de fraguar los anchos de junta de 3mm tanto en el porcelanato del piso como en los enchapes de cerámica para los 5 baños de las oficinas. Se realizaron todas las instalaciones eléctricas de la oficina del 2do nivel tanto de fuerza como iluminación. Se construyeron las gradas de acceso al portón de entrada hacia las oficinas de la nave de 1.10m de ancho, dichas gradas tienen una contrahuella de 18cms y una huella de 30cms, las gradas se fundieron con concreto hidráulico in situ. Se fundieron 5m³ de concreto 3000 PSI para el andén de carga 36m² de la Nave 2, dando un acabado de allanado. También se realizó la fundición del firme del cuarto de máquinas de 2.50m³ de concreto 3000 PSI para un área de 19.25m² de losa con espesor de 13cm. Se realizo el cierre de la entrada frontal de 6m² de paredes con bloque de 6" y se dejó el boquete para la instalación de la cortina enrollable y puerta de emergencia. Finalmente se realizaron todas las divisiones de tabla yeso de 4x8piesx1/2" en el 2do nivel de las Oficinas.

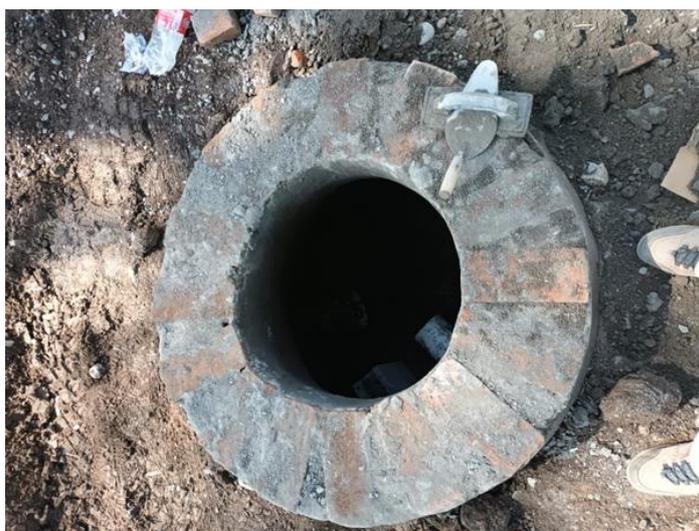
Ilustración 81-Pozo de Inspección #8

En la urbanización, se avanzó con la fundición a mano de los bordillos en áreas que requieren de los mismos contabilizando un aproximado de 100ml de bordillos. Se llevo a cabo una limpieza general de las calles, clasificando desperdicios y acumulando basura para su posterior botado. Se levanto y finalizo las paredes con ladrillo rafón del último pozo de inspección de la urbanización.

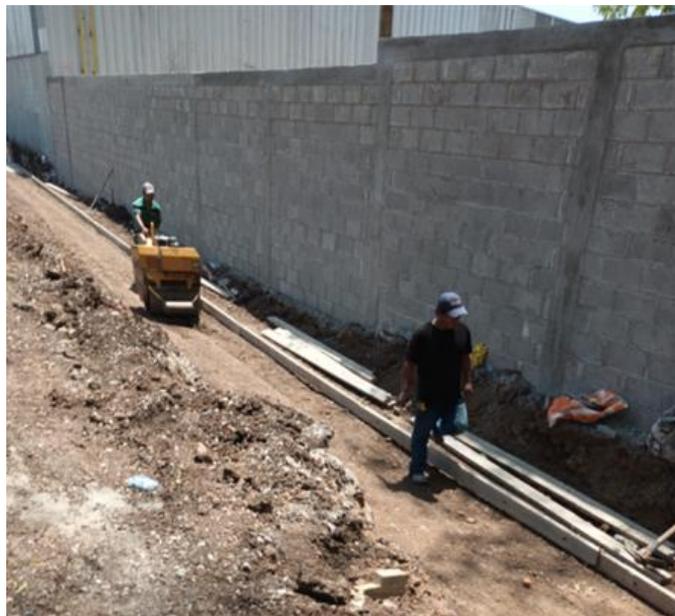
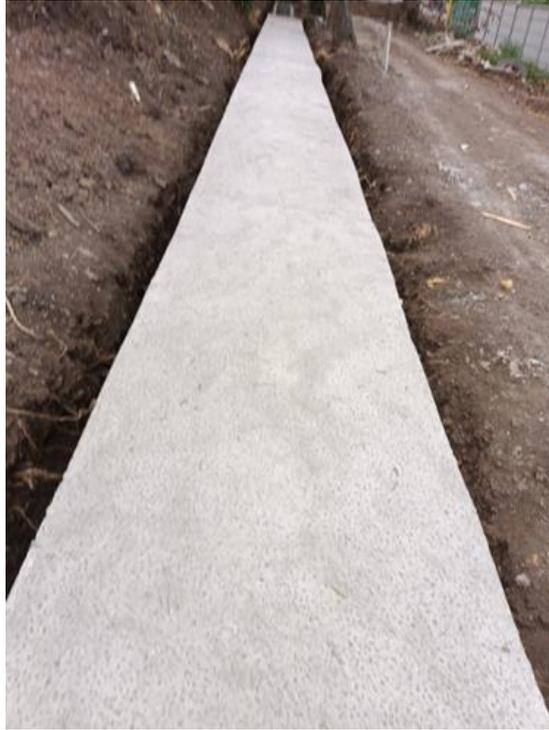
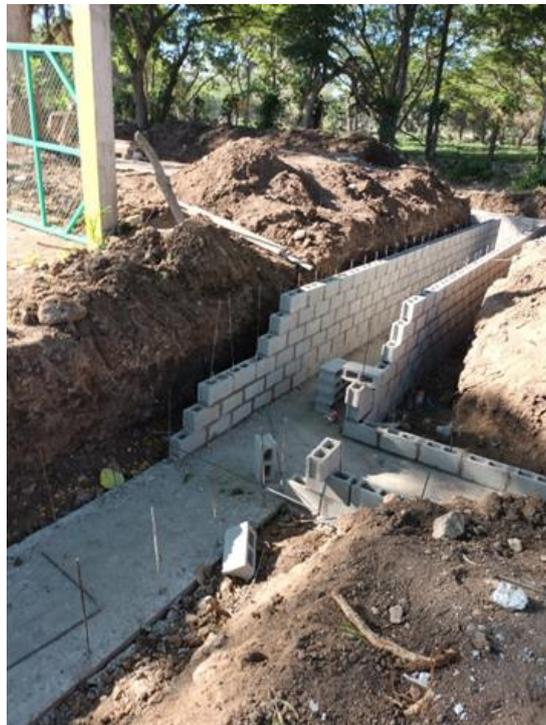
En la intersección del Canal Norte, Sur y de Desagüe se presentan los siguientes avances de obra. En el canal de salida se prepararon 26ml de encofrado para la fundición de la losa superior de 15cm, en donde se fundieron 8m³ de concreto hidráulico de 3000 PSI con canal, la fundición de la losa superior se hará por tramos ya que al fundirse toda la losa superior se hubiese requerido de mucha madera lo que implica un mayor costo. Cabe mencionar que en esta semana se llevó a cabo una parte crucial en donde se realizó la unión de los tres canales tanto Norte, Sur y el canal de Salida, llegándose a preparar con excavaciones de canal Norte y Sur, preparación de encofrado para las losas inferiores de 13cm de espesor, armado y colocación de acero, llegándose a fundir 16m³ de concreto 3000 PSI con canal para la losa inferior de los canales dando por completado todos los metros lineales de losa inferior del canal, esto permitió genera un enorme avance con el levantamiento de paredes del canal, siendo 6 hiladas en el canal de salida y 3 hiladas tanto Canal Norte y Sur. Cabe mencionar que esto permite que toda el agua ya puede tomar su curso natural permitiendo el desagüe de las aguas pluviales.

Ilustración 82-Compactación Terreno Natural Canal Norte

Ilustración 83-Losa Superior Fundida Canal de Desagüe

Ilustración 84-Intersección tres canales

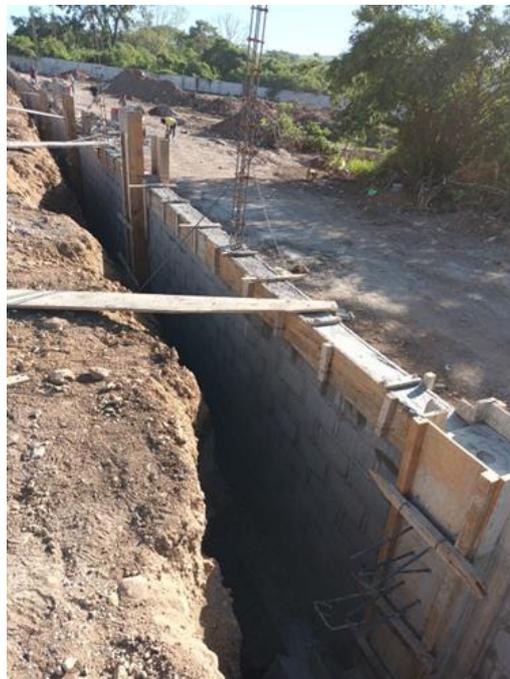
Ilustración 85-Fundición de Soleras y Pedestales N3

En la Nave 3 Polycups, se fundieron 10m³ de concreto 3000 PSI para finalizar las fundiciones de zapatas corridas de la Nave 3, esta viene siendo la última cimentación de la nave, a final de semana se finalizó la sobreelevación con bloque de 8" y con una altura de 11 hiladas, por dicha altura y ciertas presiones laterales de la tierra se procedió a fundir todos los huecos del bloque de la sobreelevación. Se armaron todas las soleras de 20x20cm, de las cuales se fundieron 18ml de soleras, también se encofraron y fundieron 3 pedestales (Ver Ilustración 85) con su colocación de placas metálicas permitiendo un avance y un frente de trabajo para los montadores que iniciarán la próxima semana a la colocación de las últimas columnas metálicas con perfiles W10x19. Se finalizó la colocación de los atiesadores, crucetas y tensores haciendo falta únicamente los últimos tramos en donde primeramente se deben de montar las columnas y joists. Se instaló el canal de ALL que tiene un desarrollo de 31" en la banda frontal a partir de los primeros 6m hasta los 66m, también se aprovechó a colocar la tubería de ALL de PVC diámetro de 8" que será la encargada de desalojar las aguas lluvias captadas en la Nave. En la banda trasera se completaron 4 tramos completos de 6x6m y se finalizaron 6 tramos de 6mx3m de altura. Finalmente se fundió la zapata corrida de las oficinas de Polycups que tienen 0.50mx0.20m requiriendo un volumen de concreto de 5m³ por ligeras variaciones en el terreno.

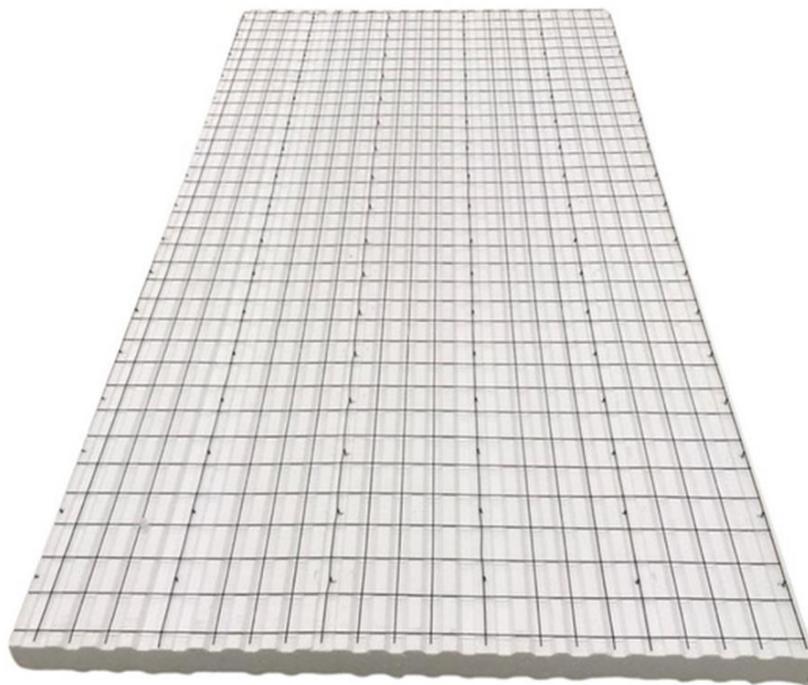
Ilustración 86-Panel Estructural para Losas Aligeradas

En la Planta de Tratamiento, se inició el encofrado de la losa superior de la Planta, cabe mencionar que una parte de la losa será sólida y la otra tendrá una losa prefabricada ya que esta deberá de ser removible. La losa aligerada es un sistema constructivo con panel estructural fundido con concreto hidráulico, el panel estructural está compuesto por 2 mallas electrosoldadas unidas entre sí por un refuerzo tipo zigzag. Dicho panel tiene dimensiones de 1.22mx2.44x8pies con un espesor de 7.5cm ó 2.96" (Ver Ilustración 86). Cabe mencionar que el panel se fundirá con un espesor de 1.5" a ambos lados del panel con concreto in situ utilizando gravin de 3/8".

En la Planta de Tratamiento, se fundió la losa prefabricada utilizando panel estructural y fundiéndose 3" con concreto hidráulico en sitio utilizando un gravin con menor diámetro de 3/8". A la losa se le realiza un curado continuo tanto en la mañana como por la tarde a diario. Se dejará que la losa repose durante 7 días, cabe mencionar que dicha losa aligerada es removible, por lo que se le dejaron 4 orejas con varillas de 3/8".

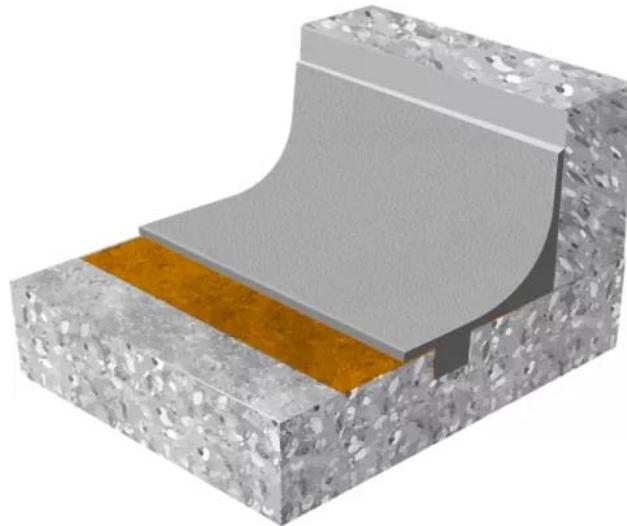
Ilustración 87-Curva Sanitaria Nave 2

(ver Ilustración 87) se utiliza para evitar las acumulaciones de polvo y son realizadas con concreto in situ, pero utilizando gravin de 3/8" y un producto para que exista adherencia entre el concreto viejo y el fresco para que la curva no se desprenda. A final de semana se inició con el pulido de pisos de la Nave 2, de la cual solo serán pulidos 1344m² de pisos.

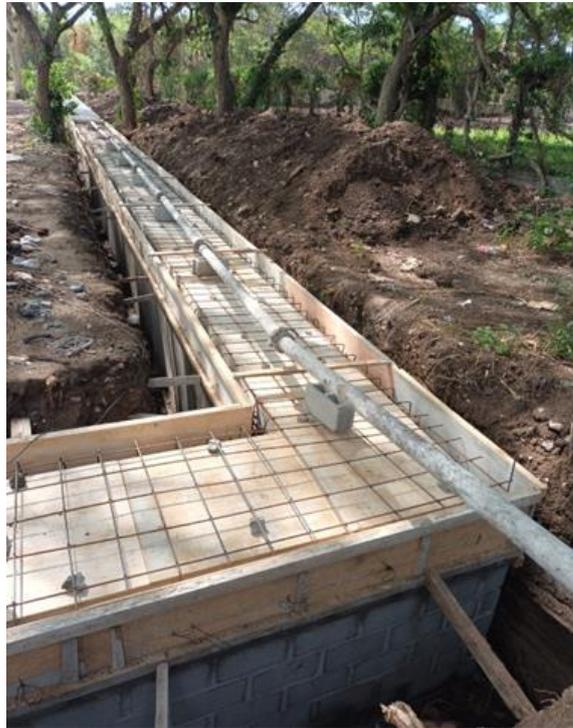
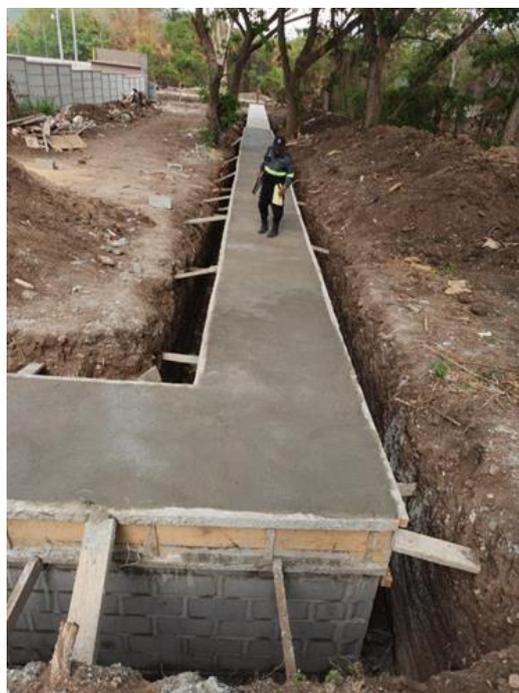
En los Canales Norte, Sur y de Desagüe, se finalizaron los canales que forman parte de la red de aguas lluvia del Parque Industrial Polygroup, se finalizaron todas las paredes del canal tanto Norte, Sur y de Desagüe. Para el canal de desagüe se prepararon los últimos 38ml de losa superior, llegándose a fundir 15m³ de concreto 3000 PSI, cabe mencionar que se solamente la losa requería 8m³ más ambas soleras que se llevaban 2.50m³ y el volumen restante de concreto era para fundir ambos huecos de los bloques, llegando a vibrar lo suficiente para que el concreto fluyera a través de la solera. El sábado se desencofró la madera utilizada siendo costillas con tabla de 1x12"x10pies, cuarterones de 2"x4"x8pies y láminas de plywood de 4x8pies

Ilustración 88- Fundición de Losa Superior Canal de Desagüe

Ilustración 89-Losa Superior Fundida Canal de Desagüe

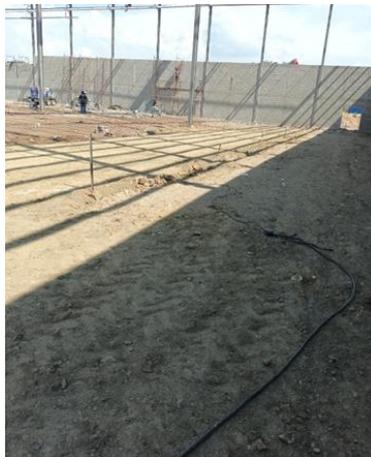
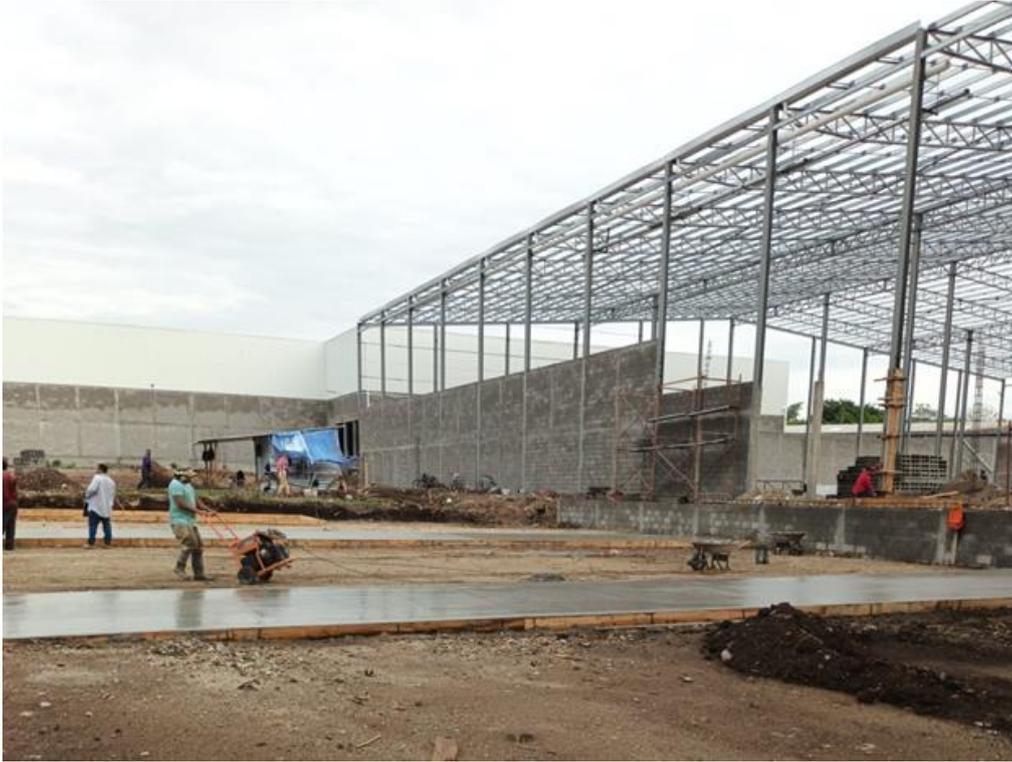
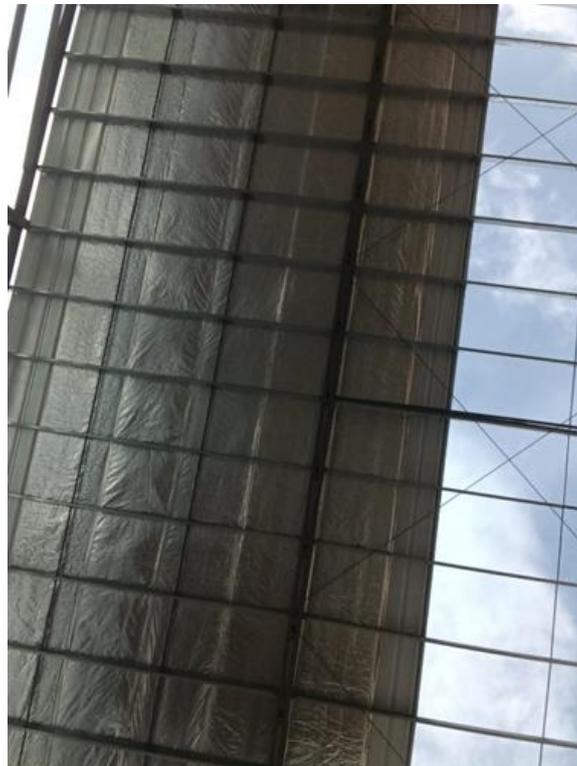
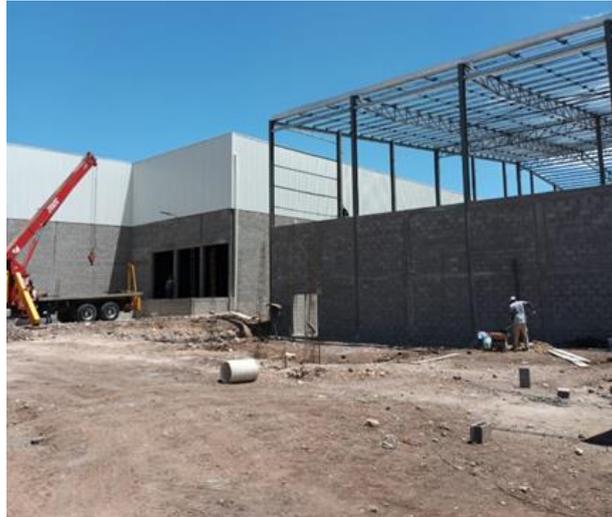
En el transcurso de la obra civil de la Nave 3 Polycups, se realizó la fundición de todas las soleras y pedestales con sus respectivas placas metálicas de 40x40cm, una vez fundidos los pedestales, se procedió a rellenar dicha área para abrir un frente de trabajo para los montadores, quienes montaron las columnas finales de la Nave 3, siendo colocadas 2 columnas W8x31 en los extremos, 8 columnas con perfil W10x33 y 3 columnas W12x50, además se realizó el montaje de las vigas de rigidez con perfiles W10x19. Paralelamente se realizó el montaje de canaletas de 2"x7" para generarles un frente de trabajo a los techadores, quienes iniciaron a enlaminar el techo de la Nave 3. Los techadores llegaron a enlaminar 396m² de la Nave. Se instaló el canal de ALL que tiene un desarrollo de 31" en la banda trasera a partir de los primeros 6m hasta los 66m. En la banda frontal se colocó la tubería de ALL de PVC diámetro de 8" que será la encargada de desalojar las aguas lluvias captadas en la Nave, además se fijó con varillas roscadas de 1/2" fijadas con tuercas y arandelas a una espera galvanizada de 8". Paralelamente, se colocaron todos los arriostres con cajones galvanizados de 4"x6" obteniendo un avance de arriostreamiento de 165ml. Se realizó la fundición del andén de la Nave 3, el cual tiene 624m². La fundición del andén se realizó en tres días y se fundieron 93.5m³ de concreto 4000 PSI con tamaño de agregado grueso de 3/4" con canal. En las Oficinas de la Nave 3, se dejaron colocadas las jambas en áreas donde se precisa de ventanas y puertas, cabe mencionar que el área de oficinas es de 168m². A final de semana se levantaron 7 hiladas en todo el perímetro de las oficinas, se dejó marcado en sitio las ubicaciones de interruptores y tomacorrientes. De igual forma se continuo con el relleno de material selecto para los pisos internos de la Nave para su próxima preparación.

Ilustración 90- Material Selecto Terracería Nave 3

Ilustración 91-Fundición de Pavimentos Anden Nave 3

Ilustración 92-Inicio de Techado Nave 3

Ilustración 93-Colocación jambas y castillos Oficinas Nave 3

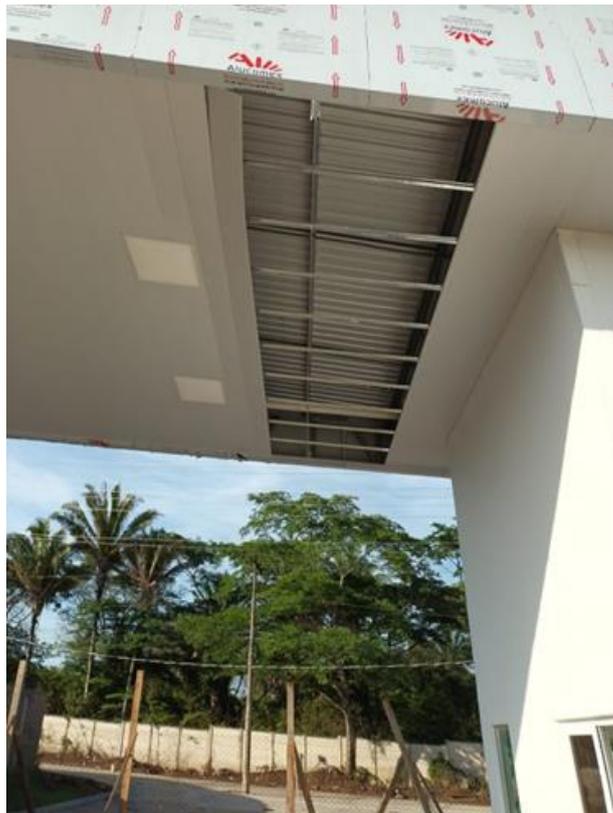
- Irónicamente uno de los bajantes del canal hacia la tubería de 4" fue obstruido por un pantalón, el cual causo que el canal rebalsará por la acumulación de agua pluvial, lo que provocó el embolsamiento de agua en el cielo falso. Consecuentemente, 8 tablillas de PVC se dañaron y se tuvo que realizar una reparación. Fue una situación inesperada, pero gracias a la lluvia se logró la detección de dicha situación.

Ilustración 95-Detección de gotera y daño de cielo falso Pórtico de Entrada

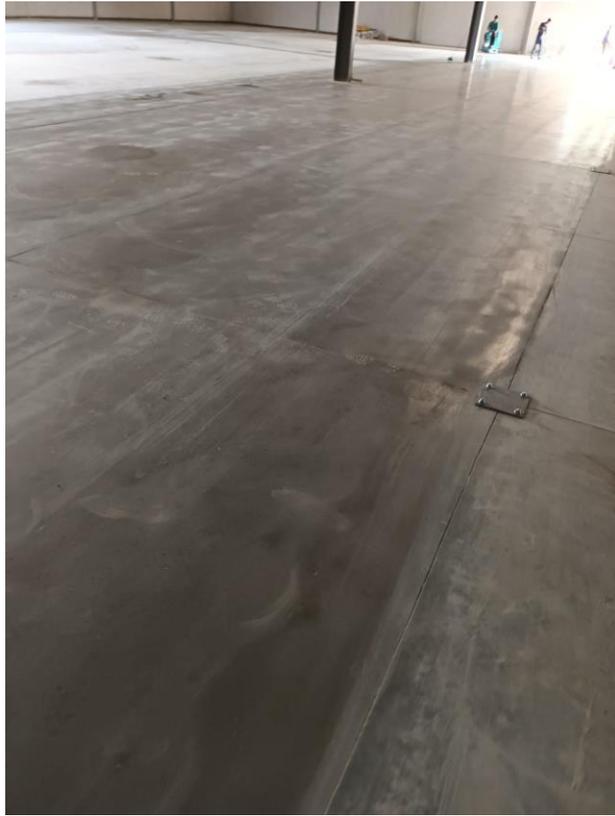
Ilustración 96-Fijación de placas metálicas con 4 expansores Hilti
