UNIVERSIDAD TECNOLÓGICA CENTROAMERICANA

PRÁCTICA PROFESIONAL

PARQUE INDUSTRIAL POLYGROUP

INGENIERO CIVIL

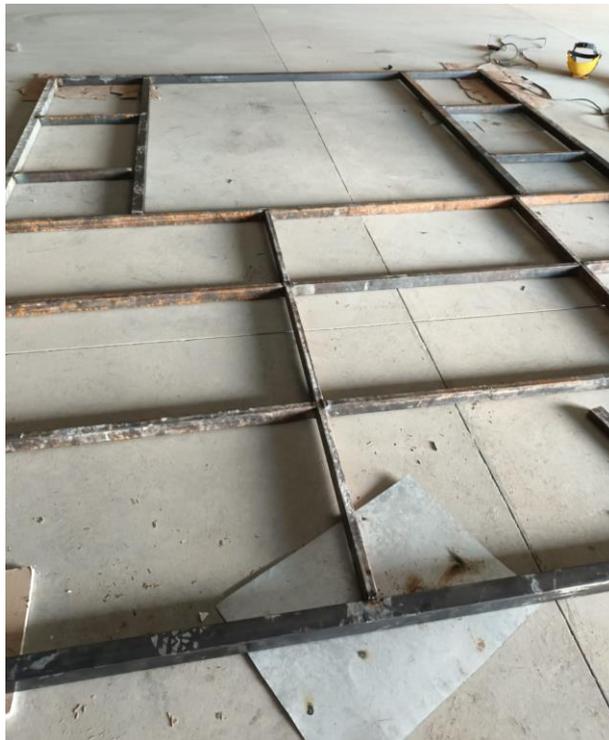
Ilustración 97-Armado de Portón Corredizo

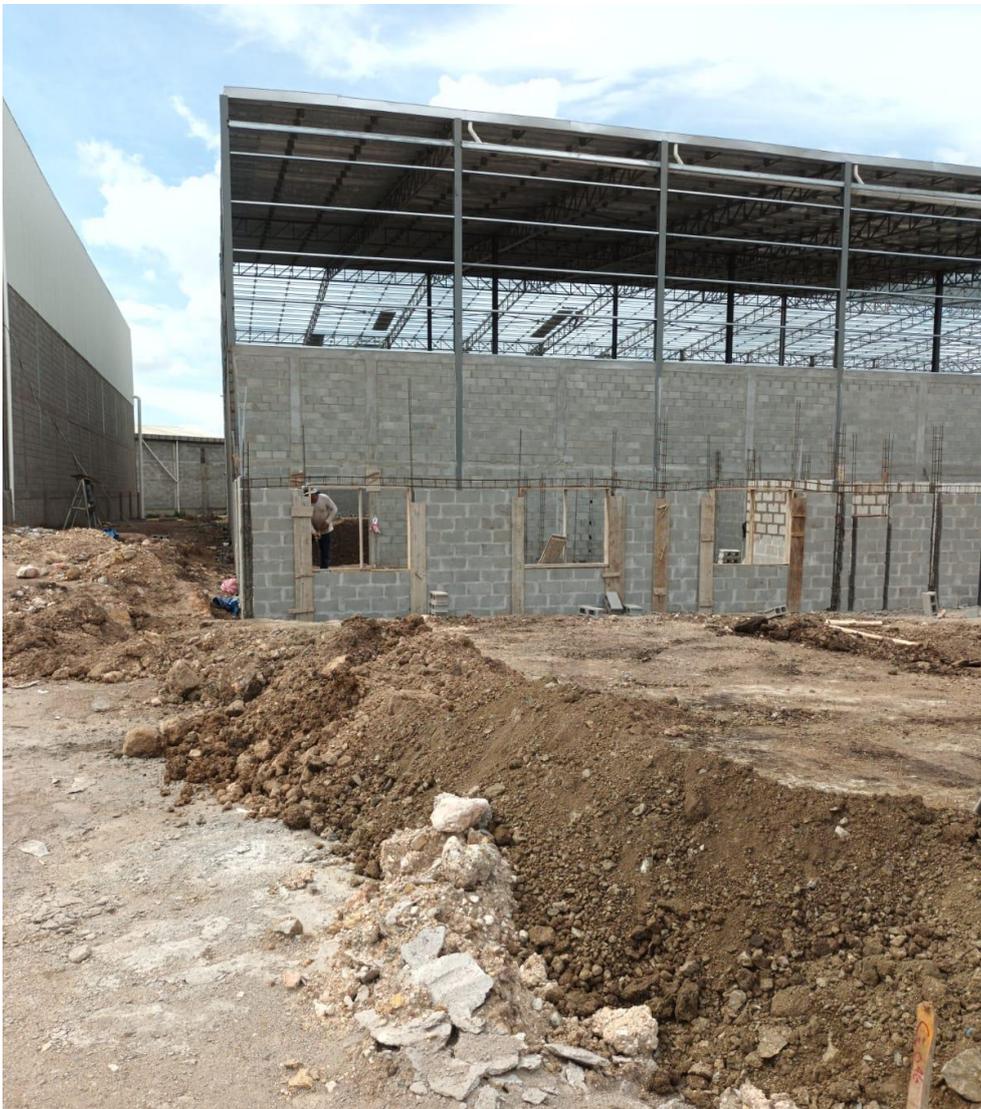
Respecto a las oficinas de la Nave 3, las paredes perimetrales ya llegaron a las 20 hiladas más la solera de cierre totalizando una altura de paredes perimetrales de 4.40m, mientras que en el interior en la áreas húmedas solo se levantaron paredes a 3.00m de altura ya que las demás divisiones se realizaran con tablayeso. Se prepararon los 2 joists de 12m con cuerdas superiores e inferiores con angular de 2" x2" x1/8" y diagonales con tubo estructural de 1 ½" x1 ½" dichos joists irán escondidos, ya que la altura de las paredes perimetrales hace una función de "forro" por lo que la estructura metálica no será vista. Se dejaron colocados los tubos eléctricos de PVC Conduit cedula 20 para el posterior cableado eléctrico y se comenzó a marcar y a realizar las respectivas ranuras de las instalaciones sanitarias para 3 baños dentro de las oficinas.

Ilustración 99-Oficinas Nave 3

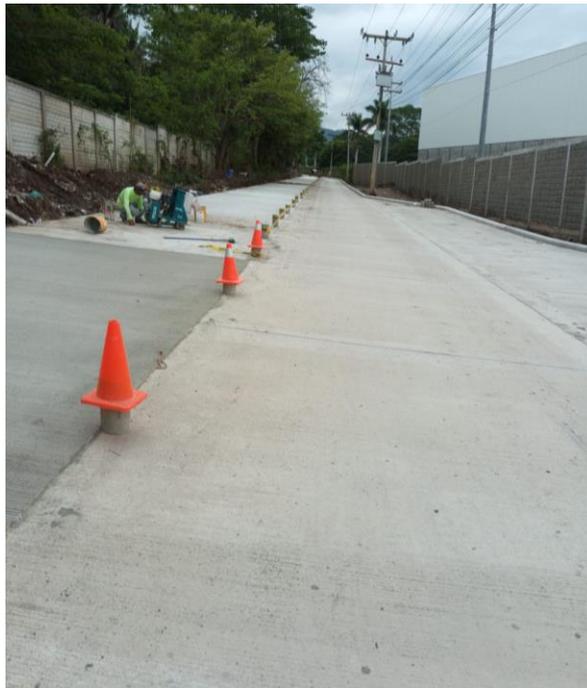
En la Calle Exterior se finalizó el pavimento rígido de aproximadamente 3,400m² con un espesor de 20cm. Lo único pendiente es la fundición de bordillos de los cuales tuvieron un avance de 70ml en esta semana. La calle se habilitará dentro de dos semanas para que el concreto hidráulico obtenga la resistencia deseada. Dentro de esos 14 días de espera, se finalizan todos los bordillos, las aproximaciones del pavimento hacia las CA-5 y el sello de juntas con asfalto en frío. (Ver Ilustración 100)

Ilustración 100-Pavimentación Calle Exterior

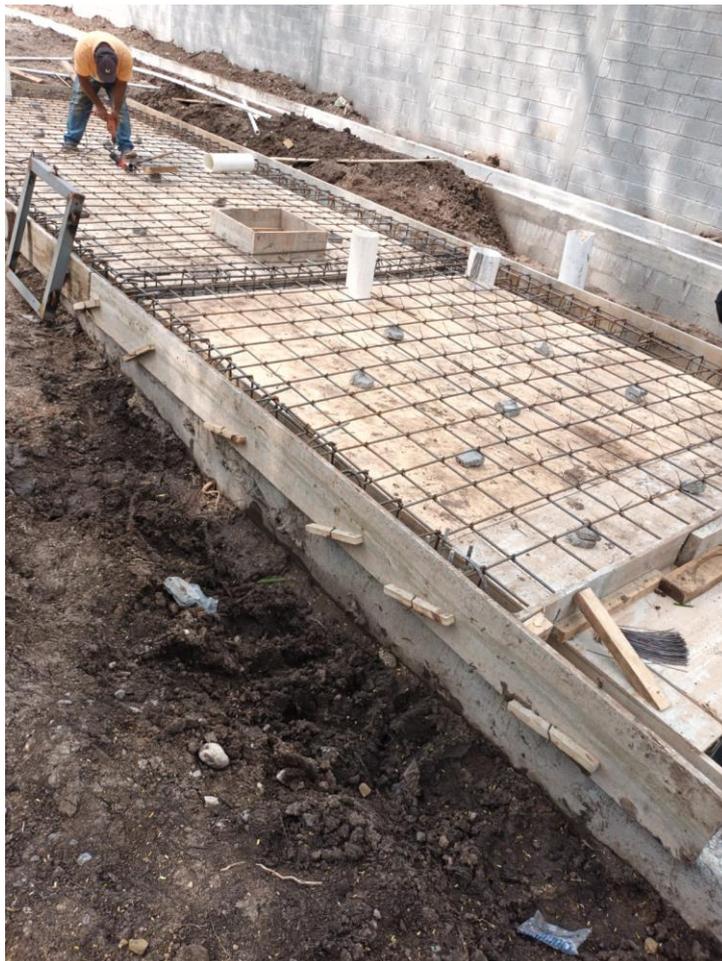
En la Planta de Tratamiento se llevó a cabo el encofrado de la losa con cuartones de 2"x4" como puntales para apoyar las láminas de plywood de ½" moduladas a modo de tener 3 láminas dentro de los 3.05m de ancho de la planta. En los laterales se encofro utilizando tablas de 1"x12"x10pies encofrando la solera perimetral. Se dejó un hueco para la cámara de inspección de 70x70cm y se dejaron instaladas las tuberías para los respirados y puertos de observación de la planta de tratamiento. La fundición de la losa solida es de 10.20ml, ya que la otra parte son losas aligeradas prefabricadas, ya que estas deberán ser removibles. Las parillas de acero fueron instaladas con un refuerzo de 3/8" en ambas direcciones espaciadas a 0.20m. Se llevo a cabo la fundición de 5m3 de concreto 3000 PSI realizado in situ con una dosificación 1:2:3 (ver Ilustración 102 - Ilustración 103). Paralelamente se puede observar mediante la Ilustración 103 el cierre del muro perimetral con una longitud de 28ml con bloque de 6".

Ilustración 102- Preparación Losa Superior Planta de Tratamiento

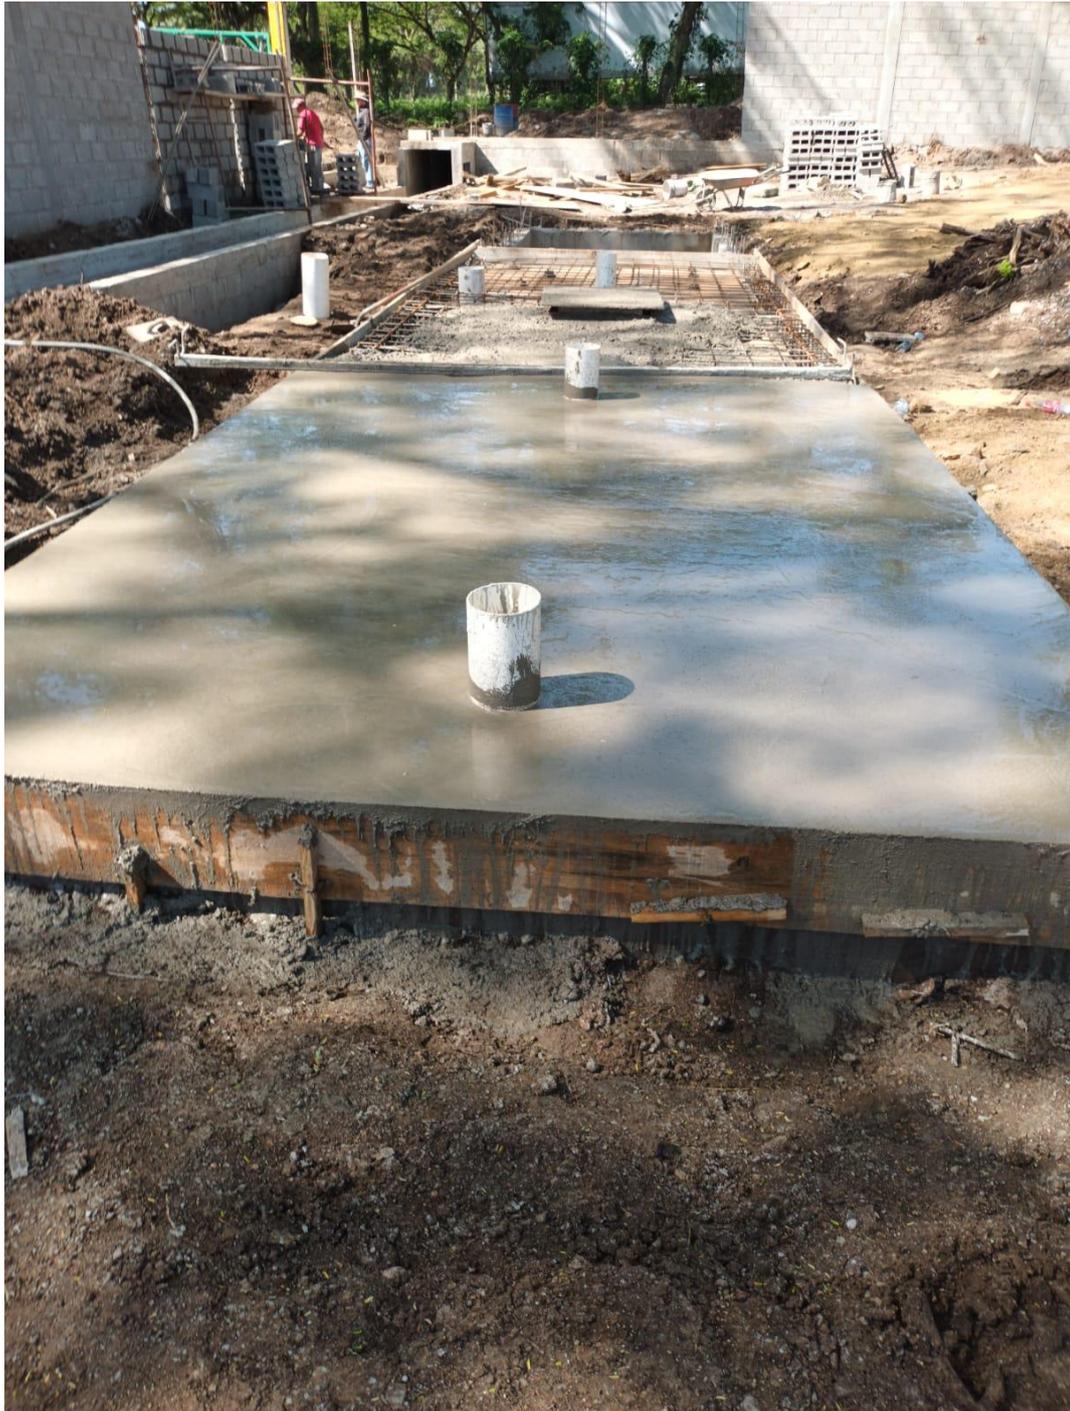
Ilustración 103-Fundición Losa Superior Planta de Tratamiento

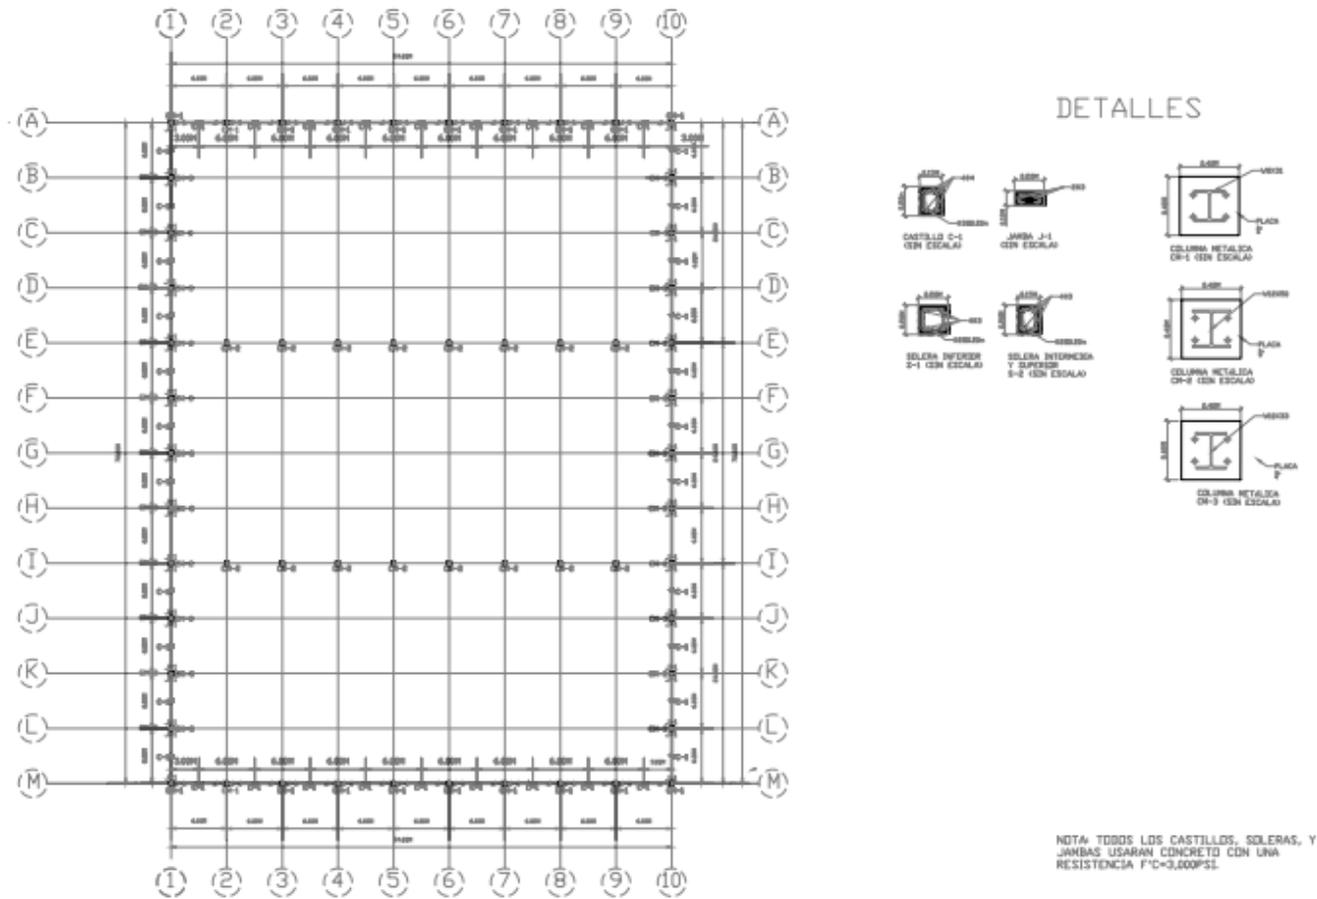
Ilustración 105-Plano Constructivo Nave 1 Ficasa

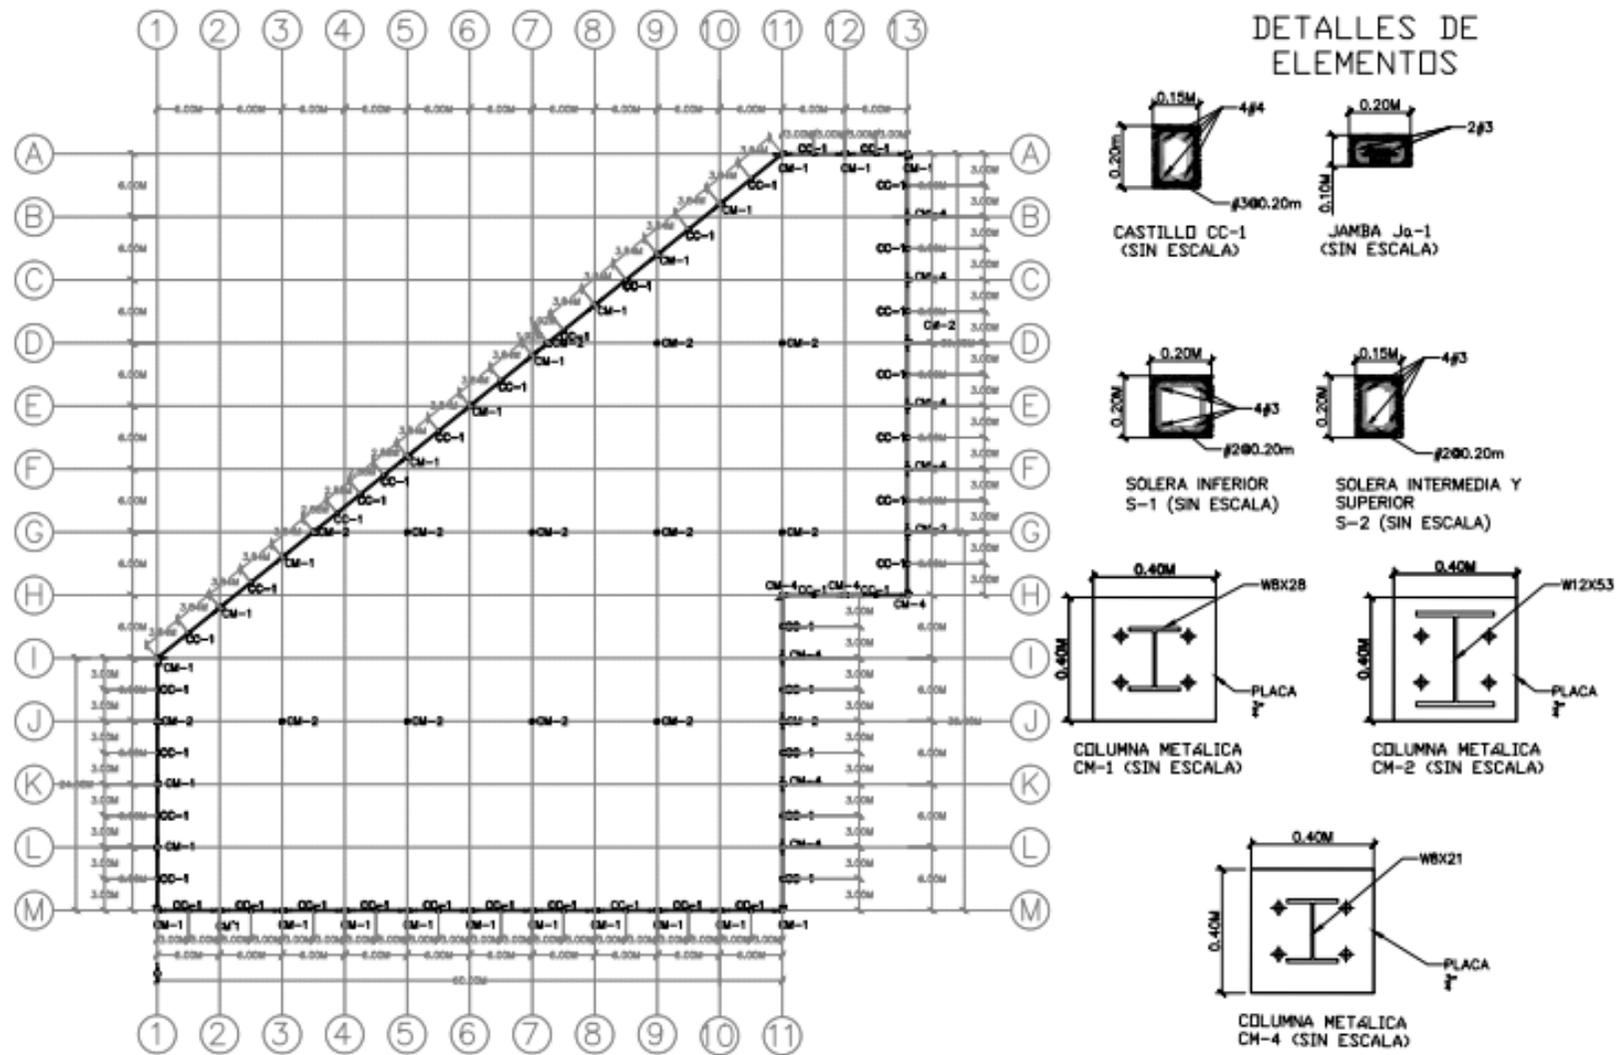
Ilustración 106-Plano constructivo Nave 2 Inflex

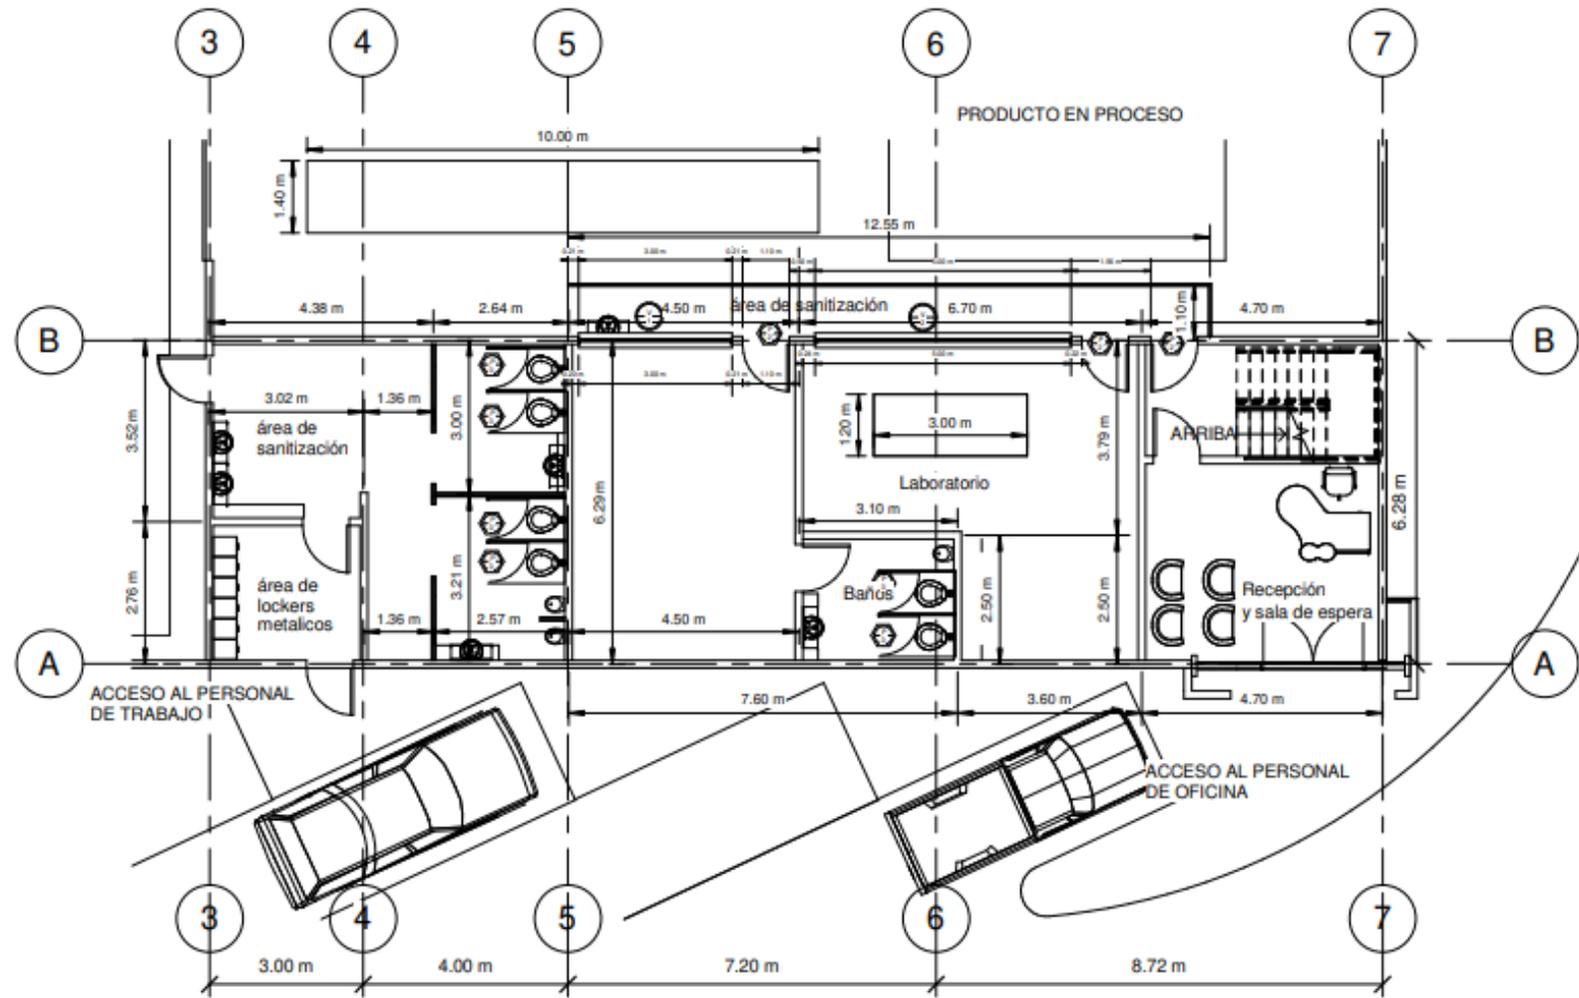
Ilustración 107- Plano arquitectónico Nave 2 Oficinas 1er Nivel Inflex

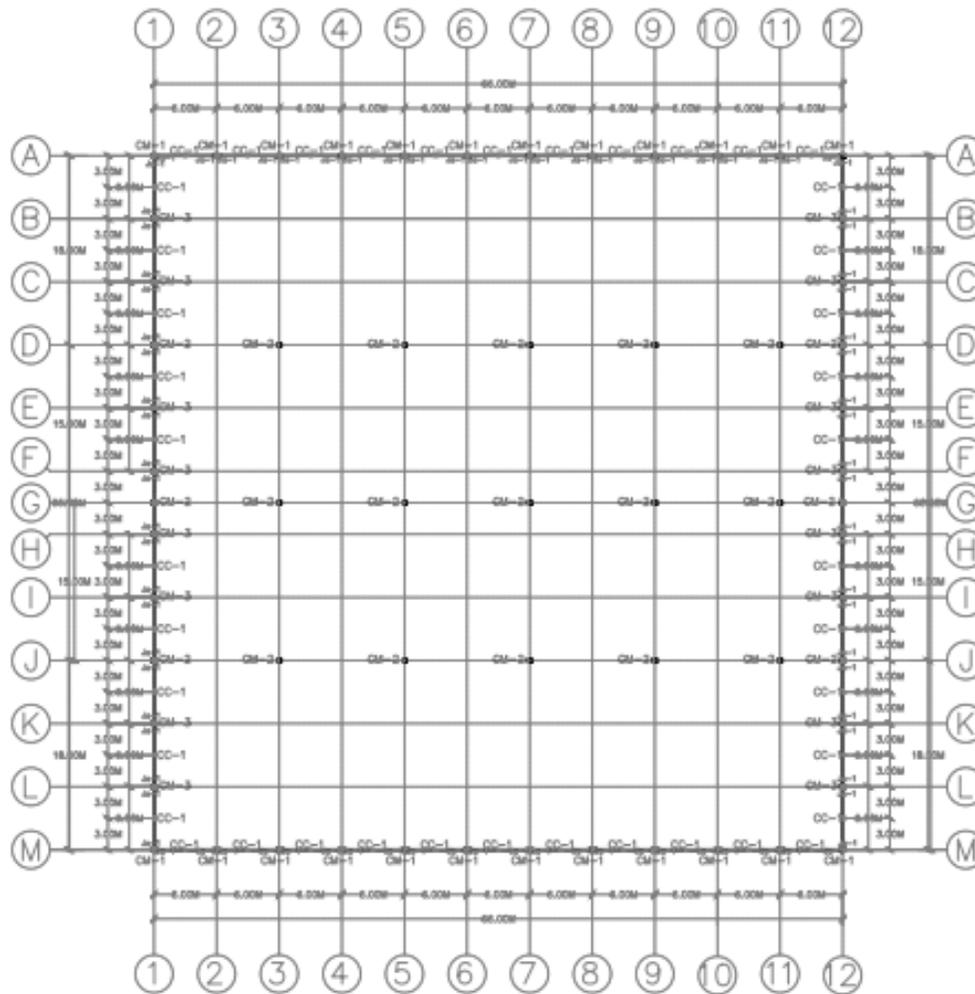
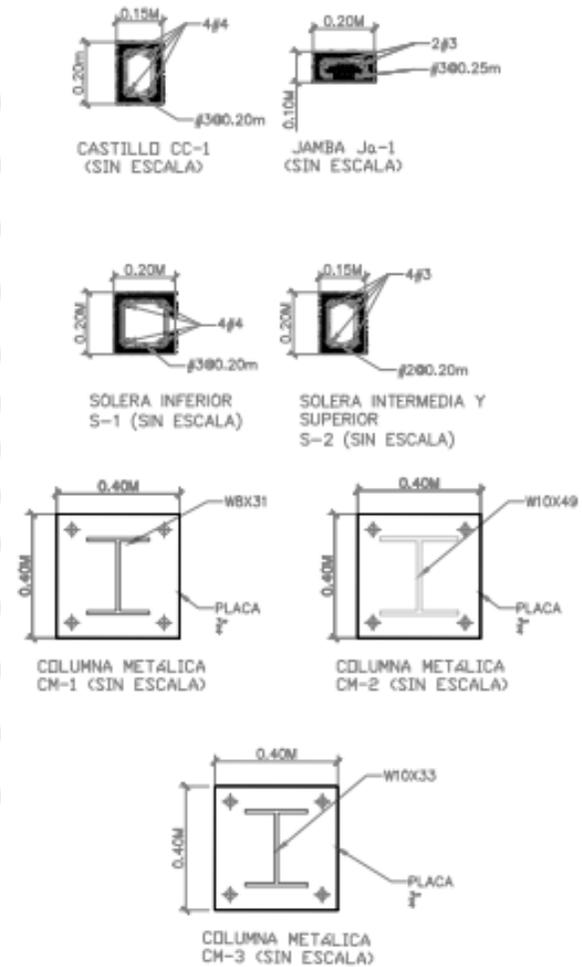
DETALLES DE ELEMENTOS

Ilustración 108-Plano constructivo Nave 3 Polycups
