UNIVERSIDAD TECNOLÓGICA CENTROAMERICANA

PROYECTO DE FASE I

RESTAURACIÓN DE ESTRUCTURA DE PAVIMENTO PARA EL BULEVAR FUERZAS

ARMADAS LA LIMA CORTÉS, MEDIANTE EL USO DE WHITETOPPING

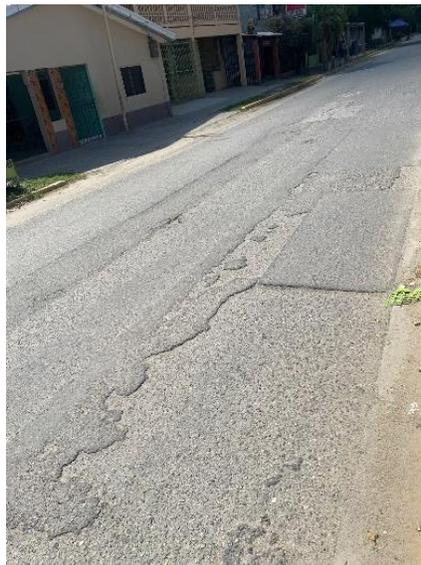
Ilustración 1- Parcheo Bulevar Fuerzas Armadas

En la ilustración #1 se pueden apreciar algunas de las fallas más comunes del Bulevar Fuerzas Armadas en La Lima cortés.

Como se puede observar en la ilustración anterior, las fallas más comunes son superficiales y todo indica que el sistema de rehabilitación mediante *whitetopping* las solucionará de manera eficiente.

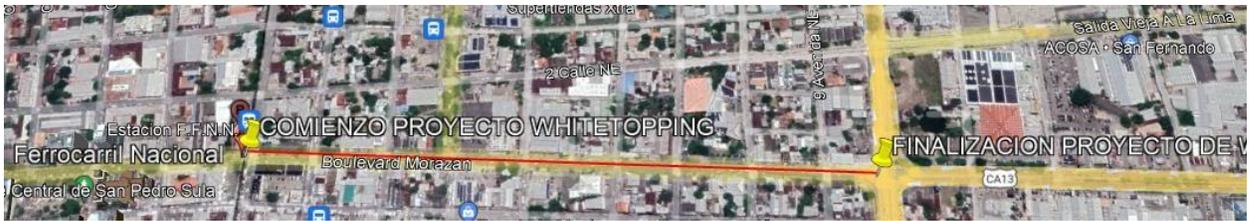
Ilustración 2-Proyecto de whitetopping San Pedro Sula

En la ilustración 2- se puede observar la conexión entre el concreto asfáltico y whitetopping de concreto hidráulico colocado en el proyecto llevado a cabo en el 2011.

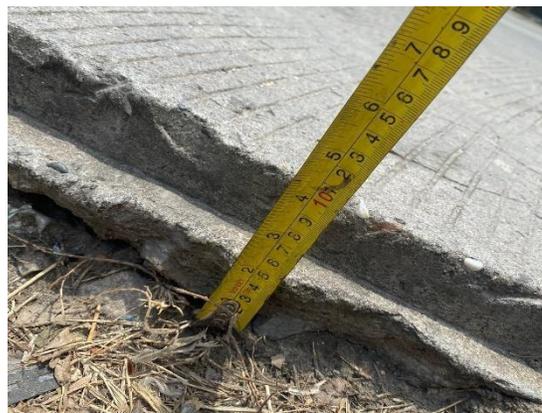
Ilustración 4- Espesor Proyecto de whitetopping San Pedro Sula

En la ilustración 4 se puede observar el espesor utilizado para este proyecto de concreto hidráulico, el cual se concluye que fue de 10 cm (4in).

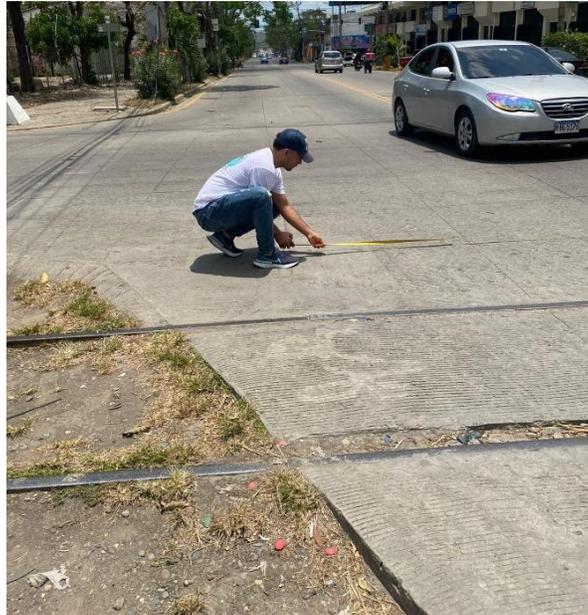
Ilustración5-Separación entre juntas Proyecto de whitetopping San Pedro Sula

En la ilustración 5 se puede observar la separación entre juntas que fueron medidas en campo, se concluyó que las juntas utilizadas tienen una separación de 1.3 x1.3 metros.

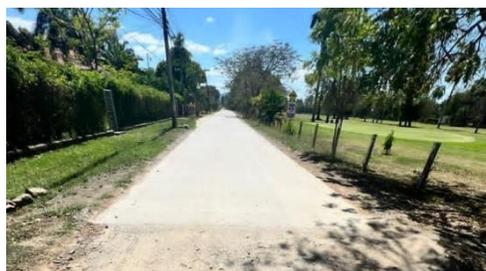
Ilustración7-Sistema rehabilitación mediante whitetopping en La Lima

En la ilustración 3- se observa el proyecto de restauración mediante *whitetopping* en la reconocida zona americana en La Lima, Cortés.

carpeta existente deteriorada de asfalto. Dado a esta información se realizó una visita de campo para conocer el proyecto y las características geométricas de la misma. A través de la medición en campo se obtuvieron siguientes datos: Espesor de 10.16 cm (4 in), 200.00 metros de longitud, 4.40 metros de ancho y las pastillas tienen una dimensión de 1.40 x 1.40 metros.

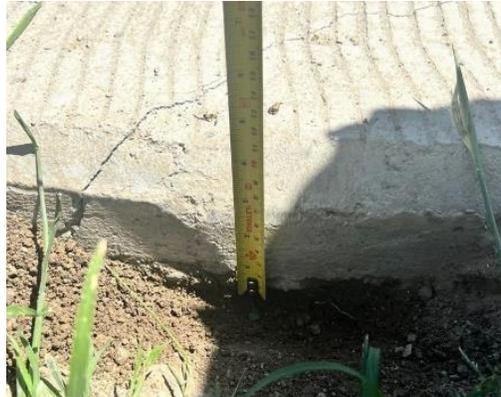
Ilustración 8 -Espesor de whitetopping en La Lima

En la ilustración 8 Se observa el espesor utilizado en el proyecto de rehabilitación en la Lima, Cortés.

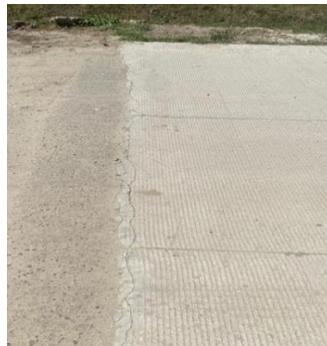
Ilustración9-Sistema de whitetopping en la Lima

En la ilustración 9 se puede observar el anclaje del concreto hidráulico al concreto asfáltico.

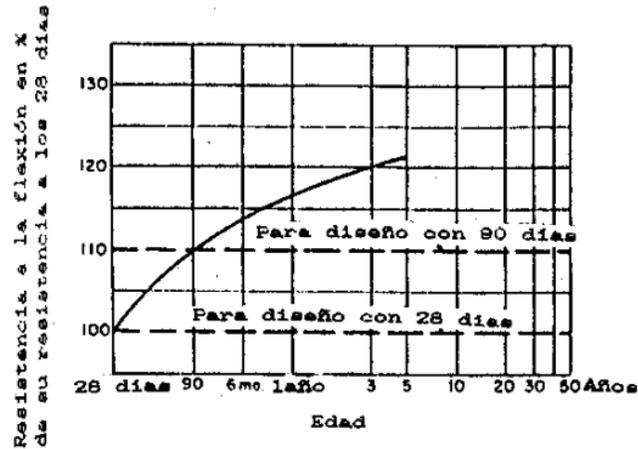
Ilustración 10-Gráfica de resistencia a la flexión

En la ilustración 10 Se muestran la gráfica que sirve para determinar la resistencia a la deflexión.

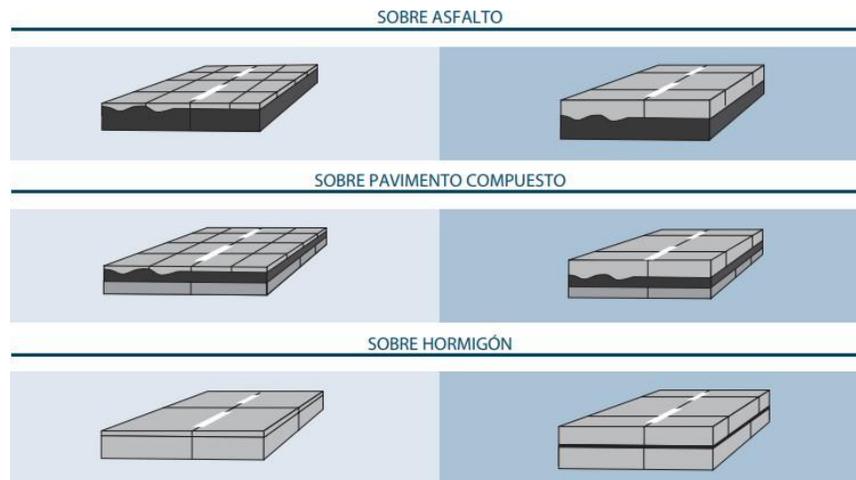
Ilustración 14- Configuraciones de Capas de refuerzos

En la ilustración 10- Se puede observar las configuraciones que se pueden utilizar en las capas de refuerzo.

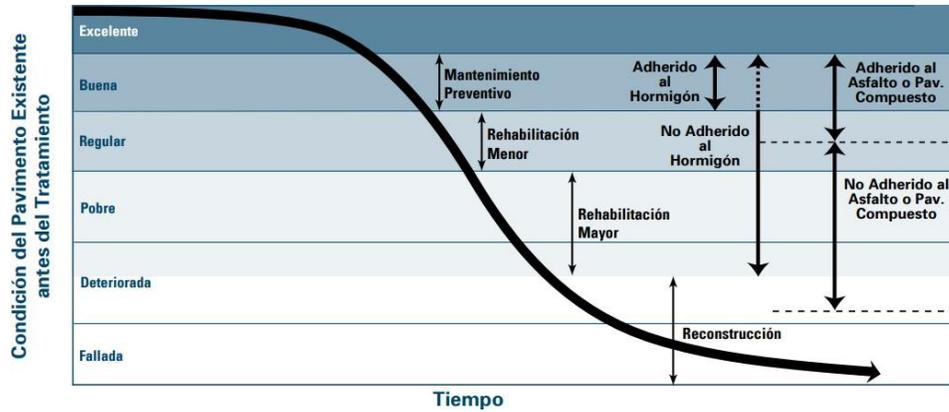
Ilustración 15 Condiciones del pavimento existente antes del tratamiento

En la ilustración 15- se puede observar una gráfica de clasificación de la condición del pavimento existente antes del tratamiento.

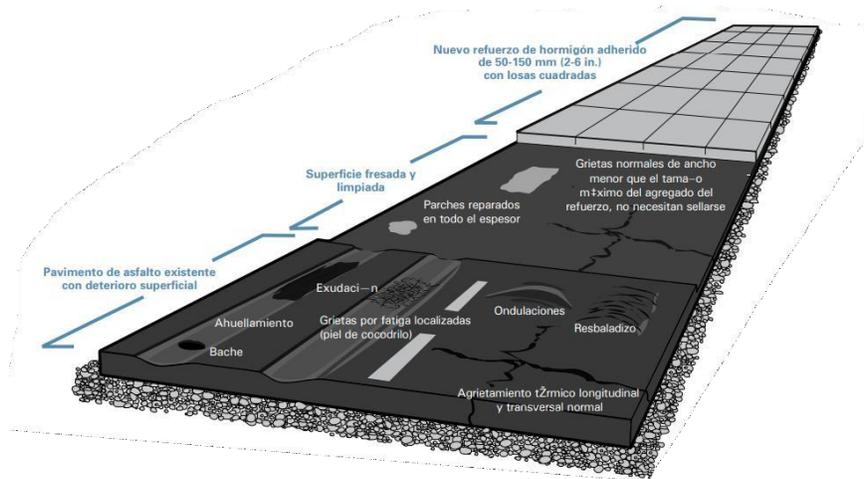
Ilustración 16- Pavimentos asfálticos en regulares o buenas condiciones

En la ilustración 16- se puede observar un pavimento asfáltico en regulares o buenas condiciones que puede ser candidato a un refuerzo con hormigón adherido (denominado whitetopping ultradelgado). (NCPTC,2014)

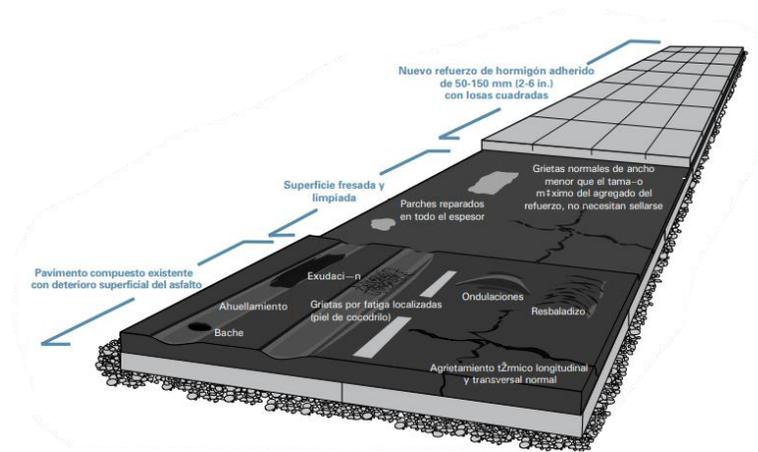
Ilustración 17- Pavimento compuesto regulares o buenas condiciones

En la ilustración 17- se observa un pavimento compuesto (asfalto sobre hormigón) en regulares o buenas condiciones que puede ser candidato a un refuerzo con hormigón adherido. (NCPTC,2014)

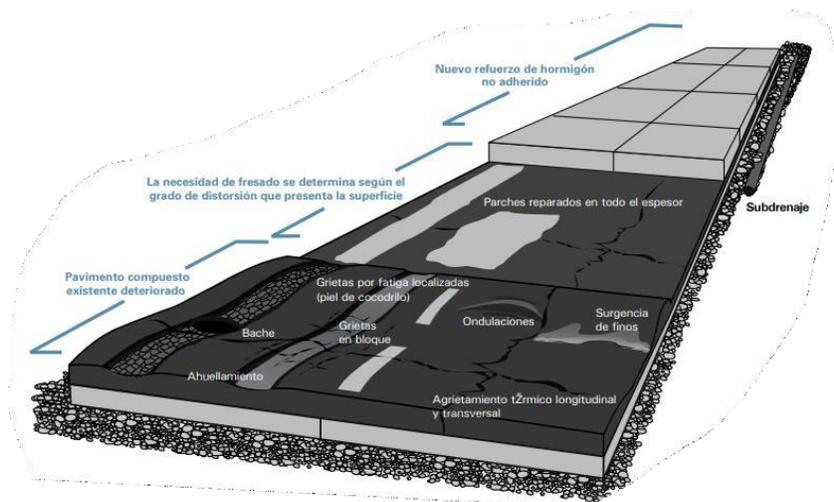
Ilustración 18- Pavimento asfáltico en mala o deterioradas condiciones

En la ilustración 18- Se muestra un pavimento asfáltico en malas a deterioradas condiciones que puede ser candidato a un refuerzo con hormigón no adherido. (NCPTC,2014)

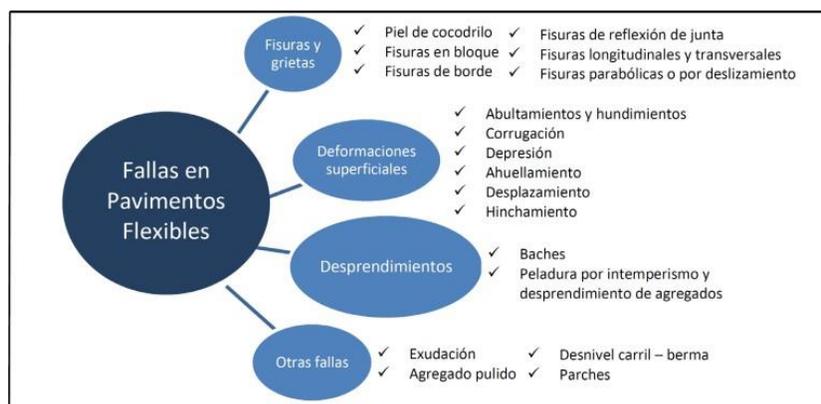
Ilustración 24- Fallas en pavimentos flexibles

En la ilustración 24- se dan a conocer los diferentes tipos de fallas en pavimentos flexibles.

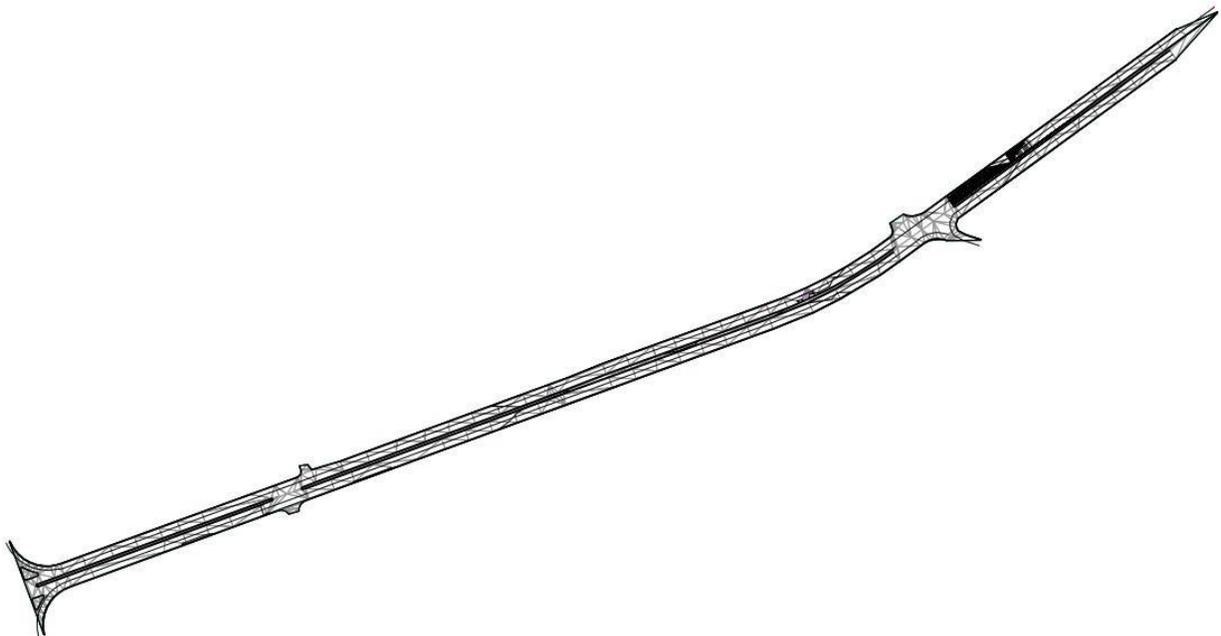
Ilustración 29 Planta Topográfica Bulevar Fuerzas Armadas.

En la siguiente ilustración se presenta una vista en planta del levantamiento topográfico donde se pueden observar las curvas horizontales que presenta el bulevar actualmente.

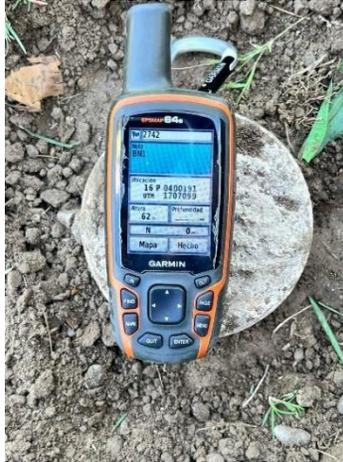
Ilustración 30-Coordenas GPS

En el proyecto del Bulevar Fuerzas Armadas en la Lima, Cortés. Se deben poner georreferencias no asumidas con ayuda de un GPS, es por eso se trabajó con un GPS el cual utiliza satélites GPS y GLONASS Para adquirir la posición más eficiente. La coordenada UTM exacta resultó ser de 16P 04001911707099.

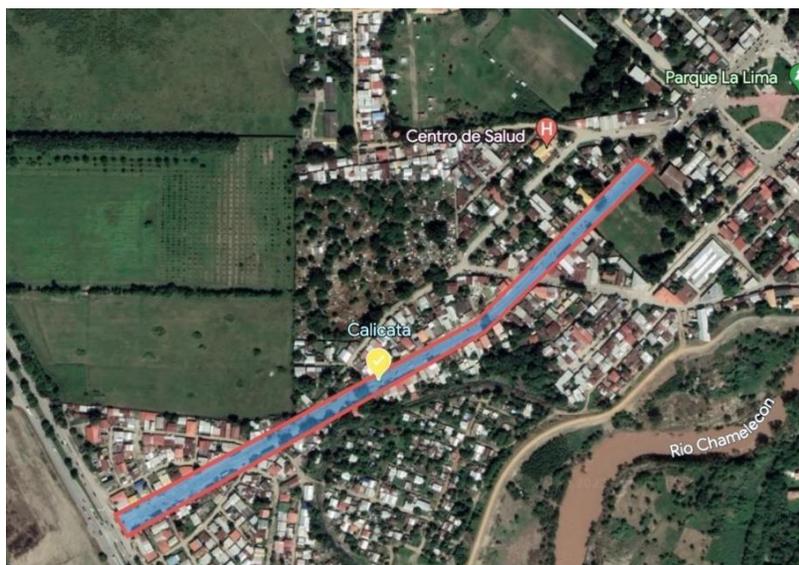
Ilustración 61- Ubicación de muestra Extraída

A continuación, se presenta un resumen de la muestra obtenida en la estación 0+440, su localización geográfica con coordenada UTM de 16P 04001911707099. Así como la profundidad aproximada de 0.80m a 1.20m, en la ilustración 61 se muestra la ubicación aproximada en el levantamiento topográfico en donde se realizó la calicata con el fin de obtener muestras representativas del suelo.

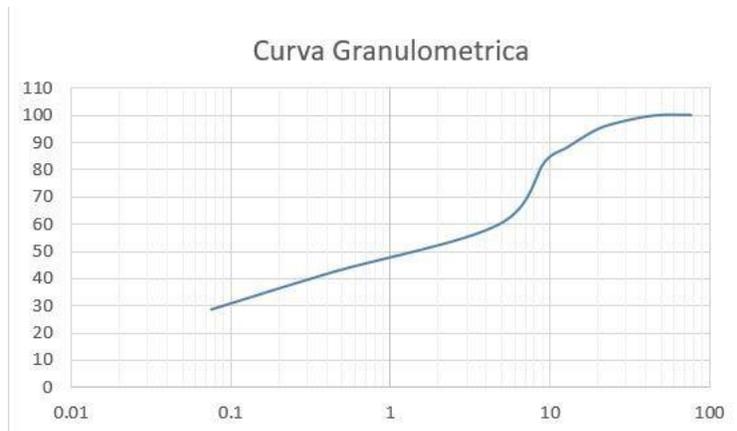
Ilustración 62- Curva Granulométrica

Tamiz	Peso Retenido acumulado	% Retenido	% Pasado	% Pasa N° 4	Corregido Pasado
3/8"					
No. 4					
No. 10	170.40	14.46	85.54	0.698	59.74
No. 40	470.00	39.89	60.11	0.698	41.98
No. 200	697.50	59.21	40.79	0.698	28.49
Fondo					
Total

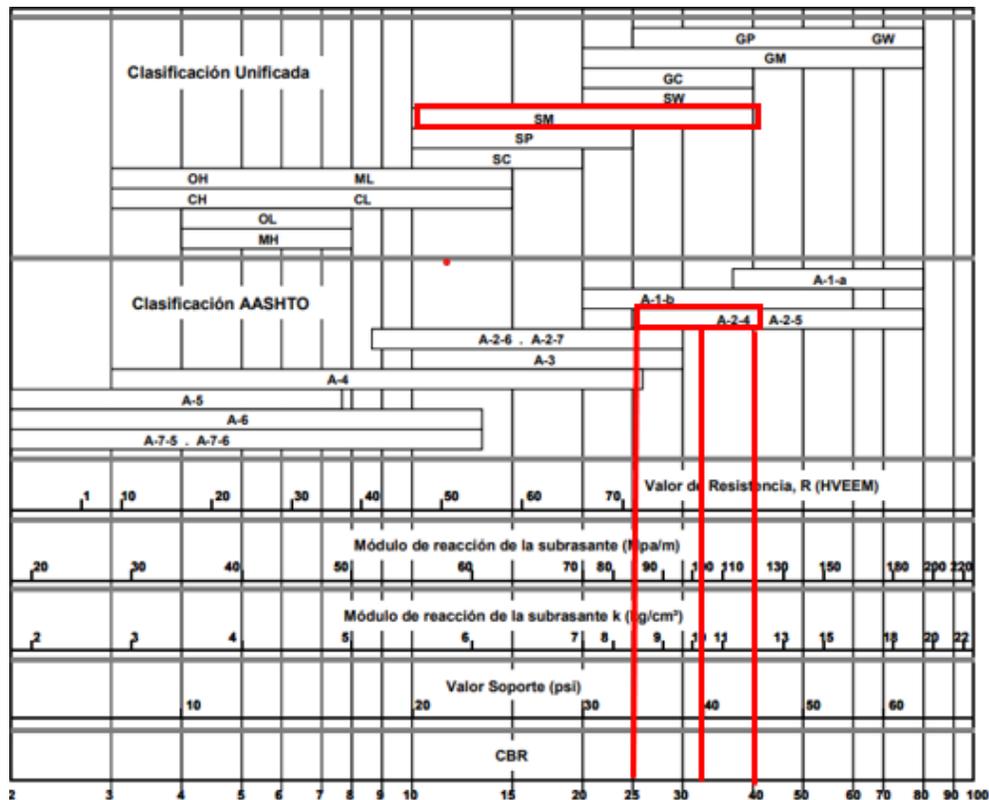
Ilustración 65- Clasificación de suelo

En la ilustración 60-se realizó la clasificación del suelo por este método

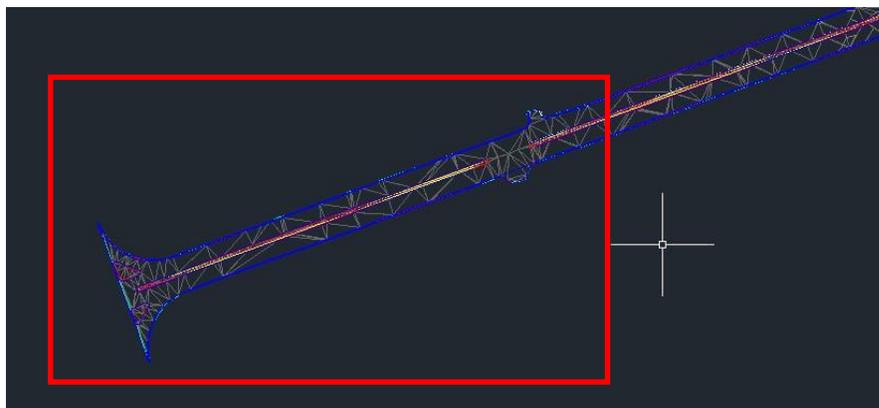
Ilustración 73-Trazado de polilínea

- 5) Luego se trazó una polilínea por todos los puntos para ver la longitud de la carretera y la creación de contorno
- 6) Después de trazar la polilínea se obtiene el perfil de la carretera.

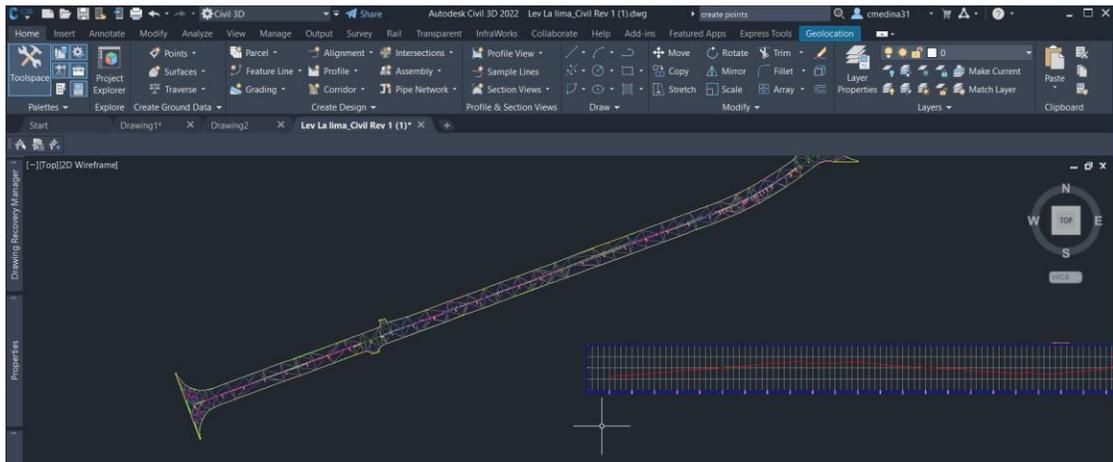
Ilustración 77-Perfil de la carretera

7) Crear el perfil de la carretera.

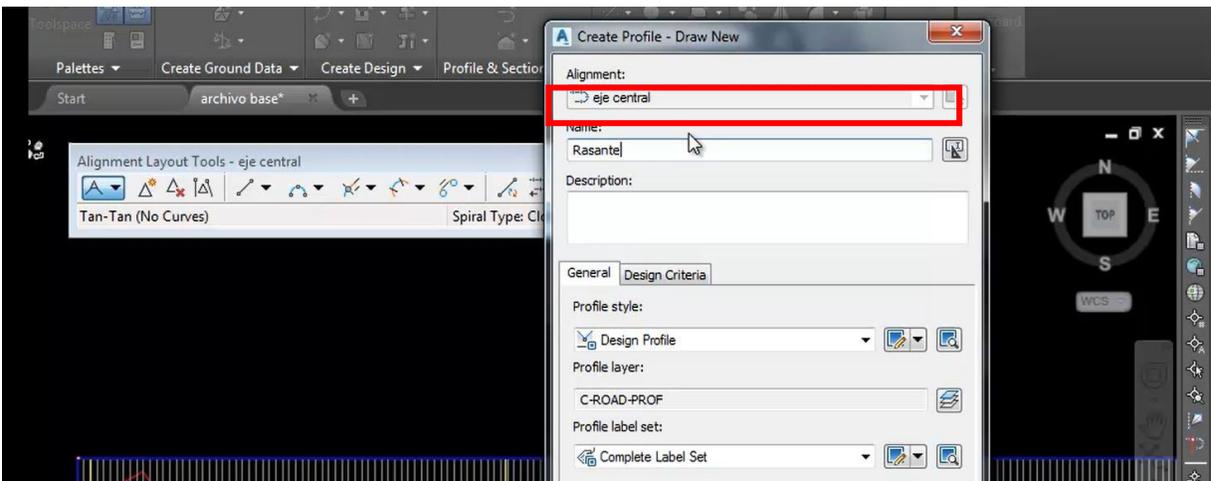
Ilustración 79-Dar nombre al perfil

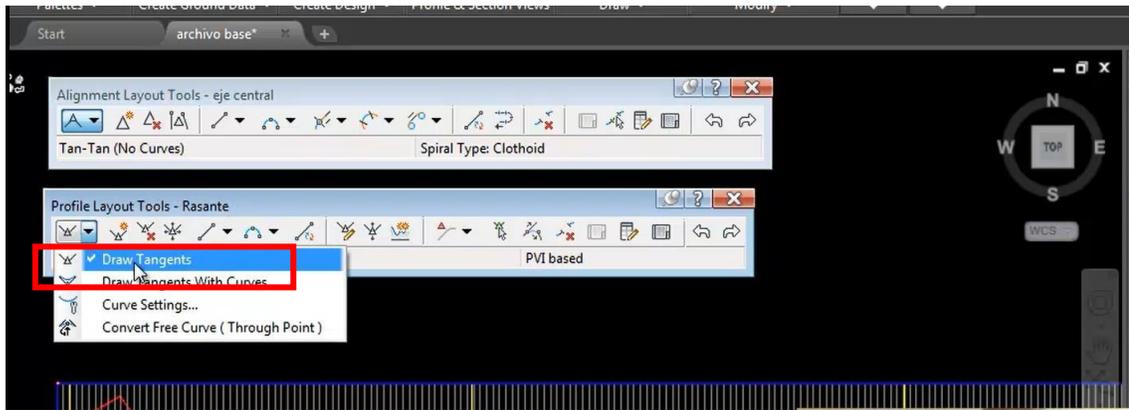
Ilustración 80-Una vez puesto el nombre, darle a "draw tangents"

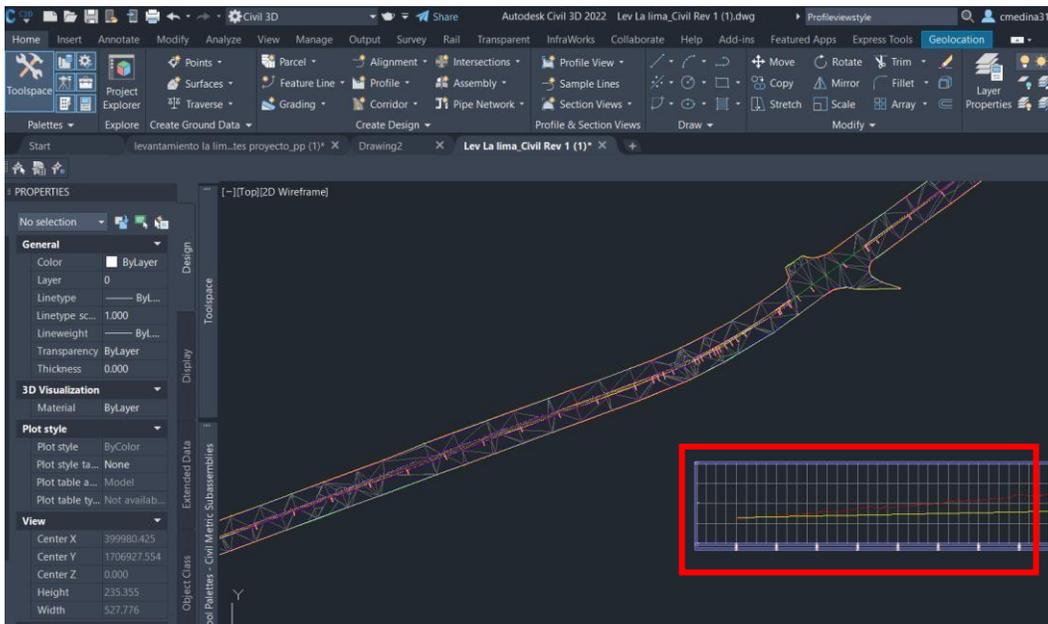
- 9) Trazar una línea como rasante para determinar lo que sería la pendiente Max y min que se tendrá en la carretera.

Ilustración 81-Revisión de pendiente

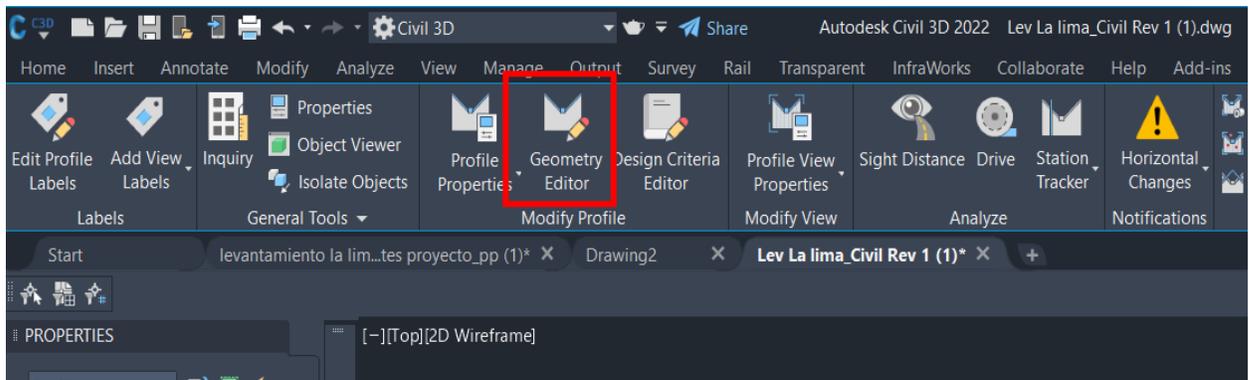
- 10) Trabajar en la pendiente a modo que cumpla con los rangos establecidos
- 11) Luego determinar las curvas horizontales con sus respectivos radios para todas las curvas de la carretera.

Ilustración 82-Abrir "geometry editor"

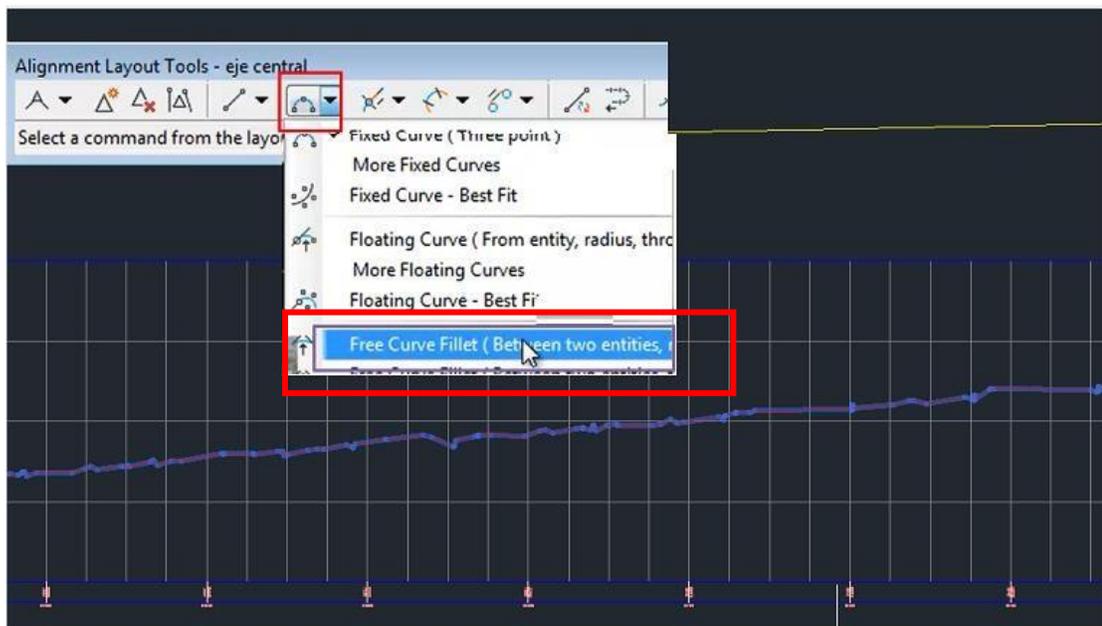
Ilustración 83-Trazado de curvas

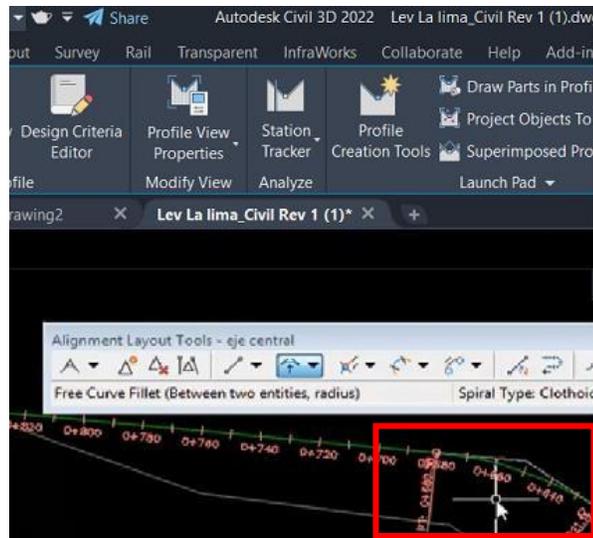
12) Comenzar a colocar las curvas verticales.

Ilustración 84-Ejemplo de trazado de curvas

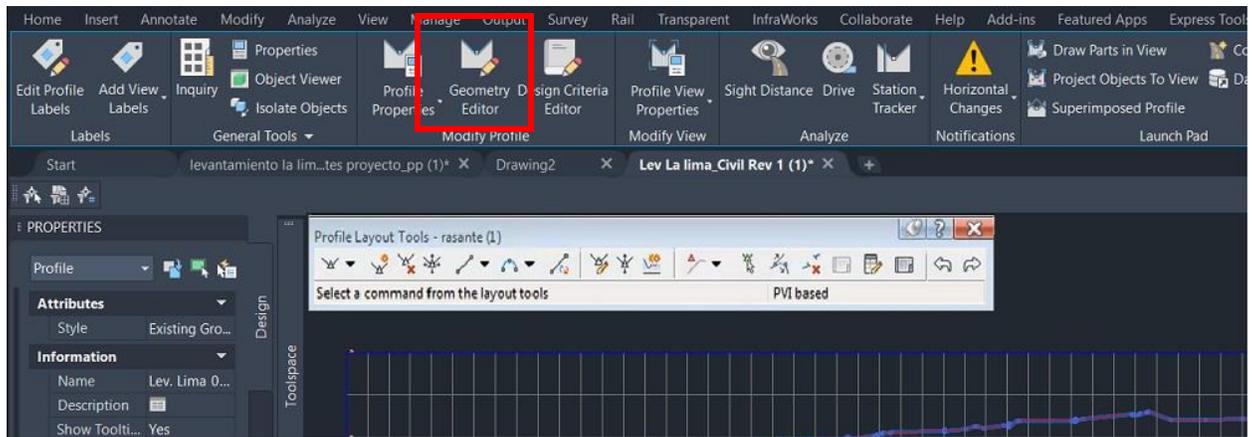
Ilustración 85- Para curvas verticales, abrir "geometry editor"

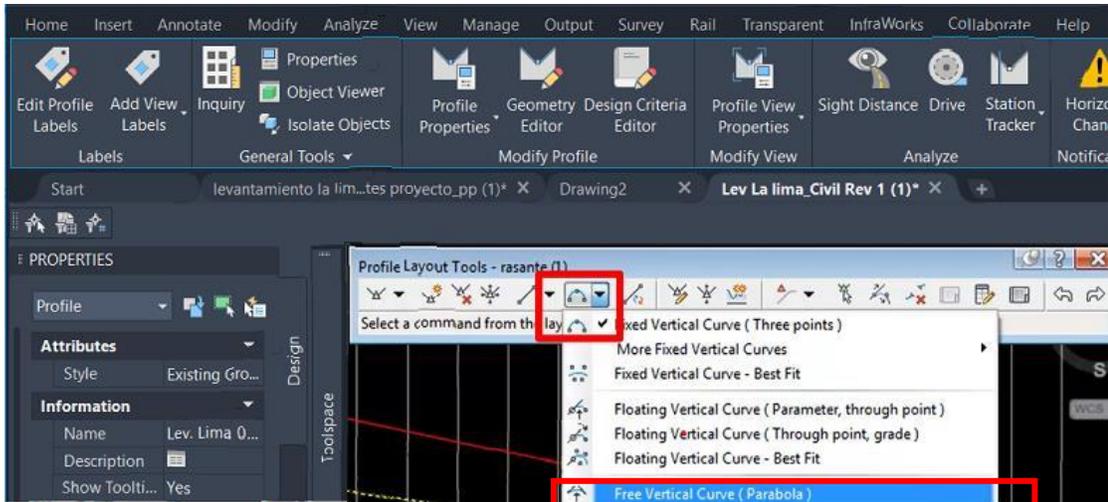
Ilustración 86-En la curva, darle clic a "free vertical curve"

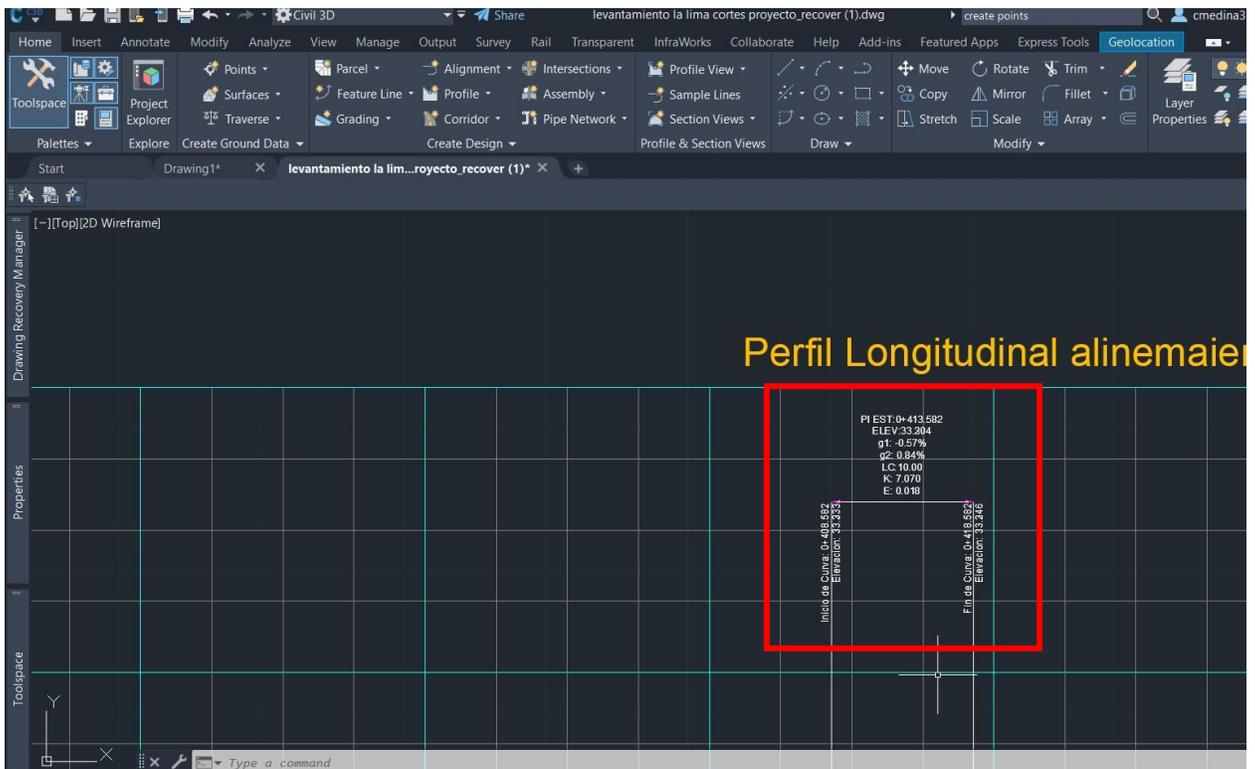
13) A lo largo de todo el alineamiento de perfil se recomienda poner las etiquetas con la información que se necesita en las curvas horizontales como ser: Los rumbos, el radio, la longitud de curva, la deflexión etc.

Ilustración 87-Ejemplo de etiquetas

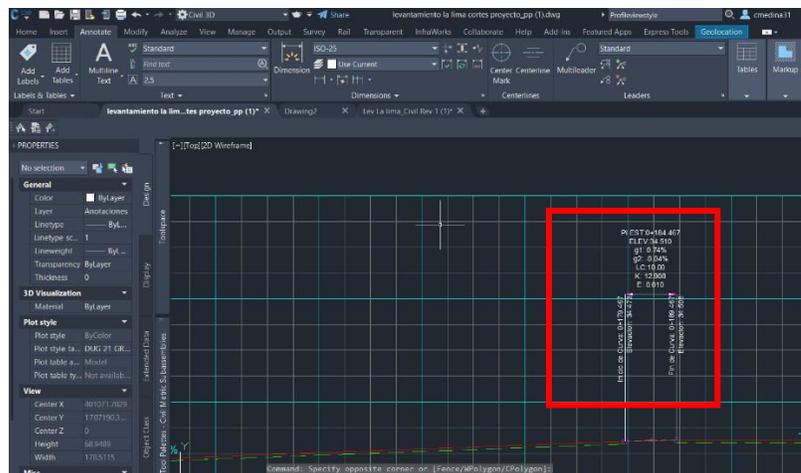
Ilustración 89-Etiquetas con sus estilos

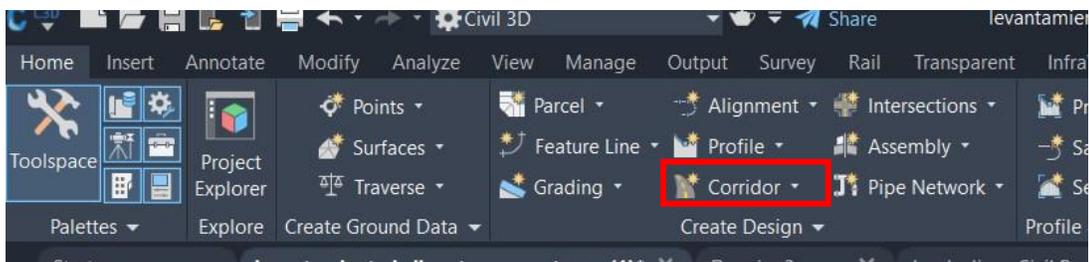
15) Después de conocer la información suficiente se procede a lo que es a la creación de la carretera "corridor".

Ilustración 90-Corridor

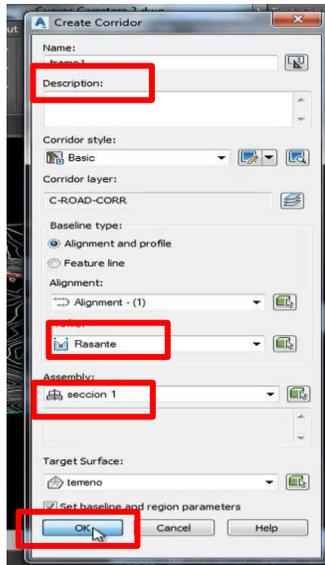
Ilustración 91-Indicaciones para crear el corredor

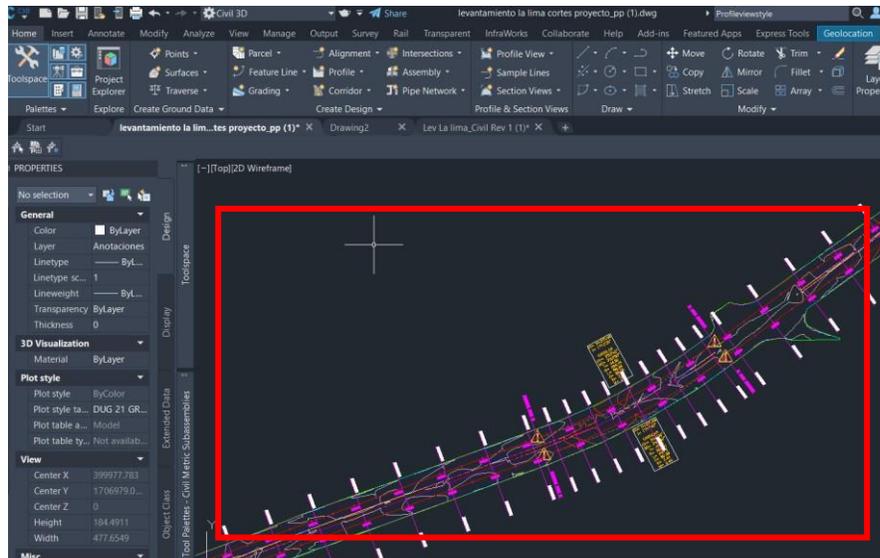
Luego de realizar *corridor* se conocerá la carretera ya junto a sus etiquetas.

Ilustración 92-Carretera+Etiquetas

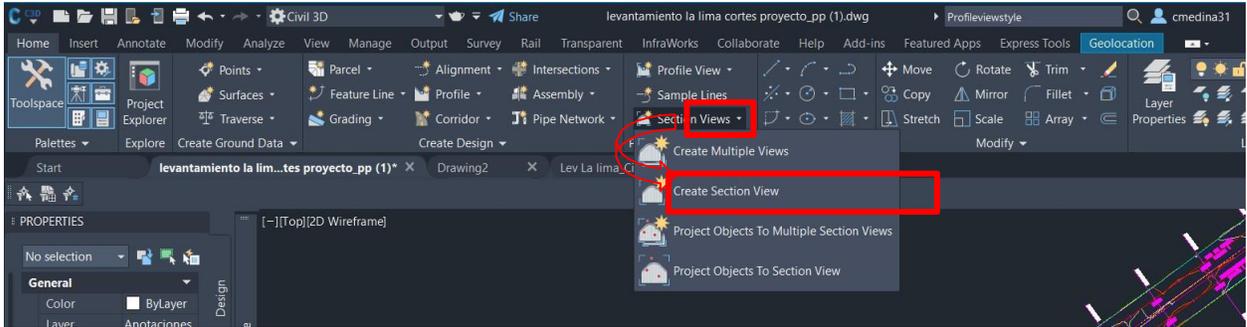
- 16) Para mirar las secciones de la carretera que se creó se selecciona el *corridor* y se debe ir a la sección de *section editor* ya se visualizará la sección de la carretera y perfil.

Ilustración 93- Dar clic en “create multiple views”

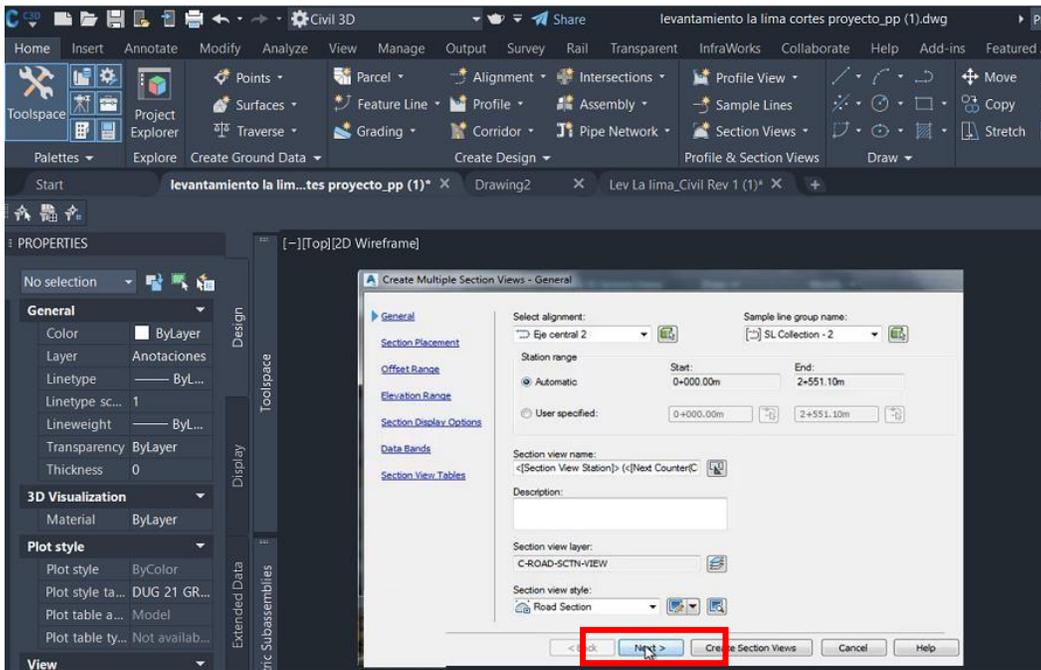
Ilustración 94-Seleccionar “next”

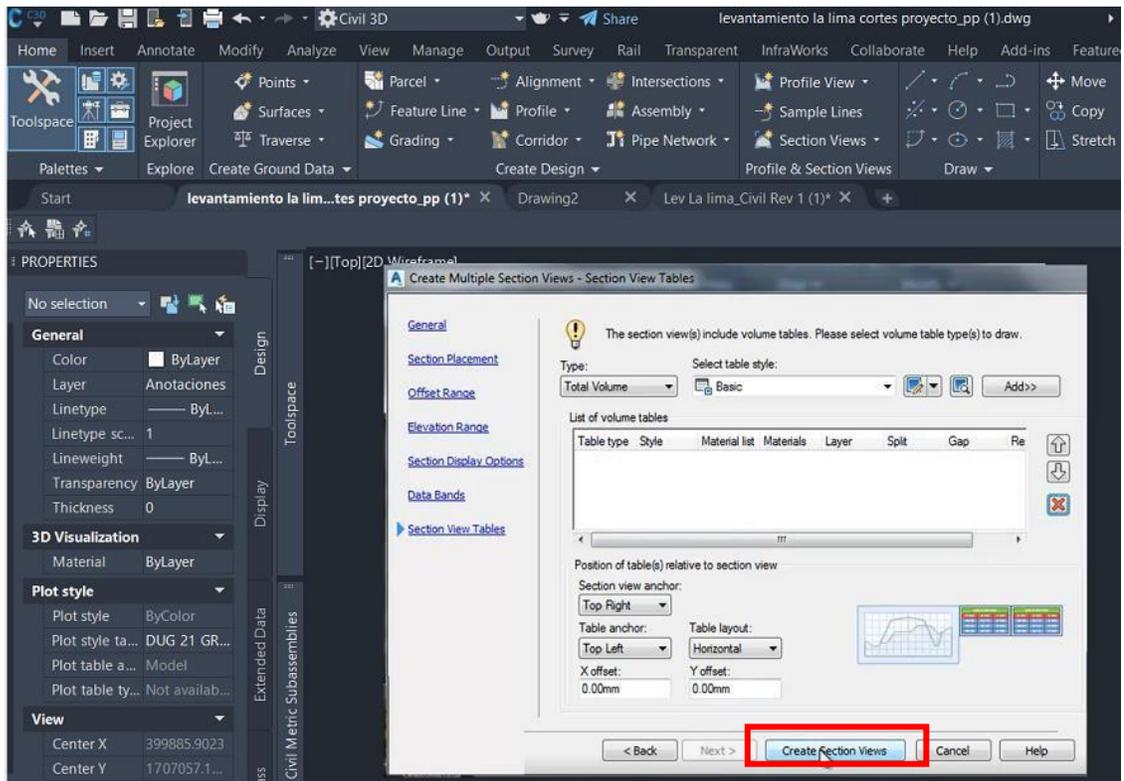
Ilustración 95-Darle a "create section views"

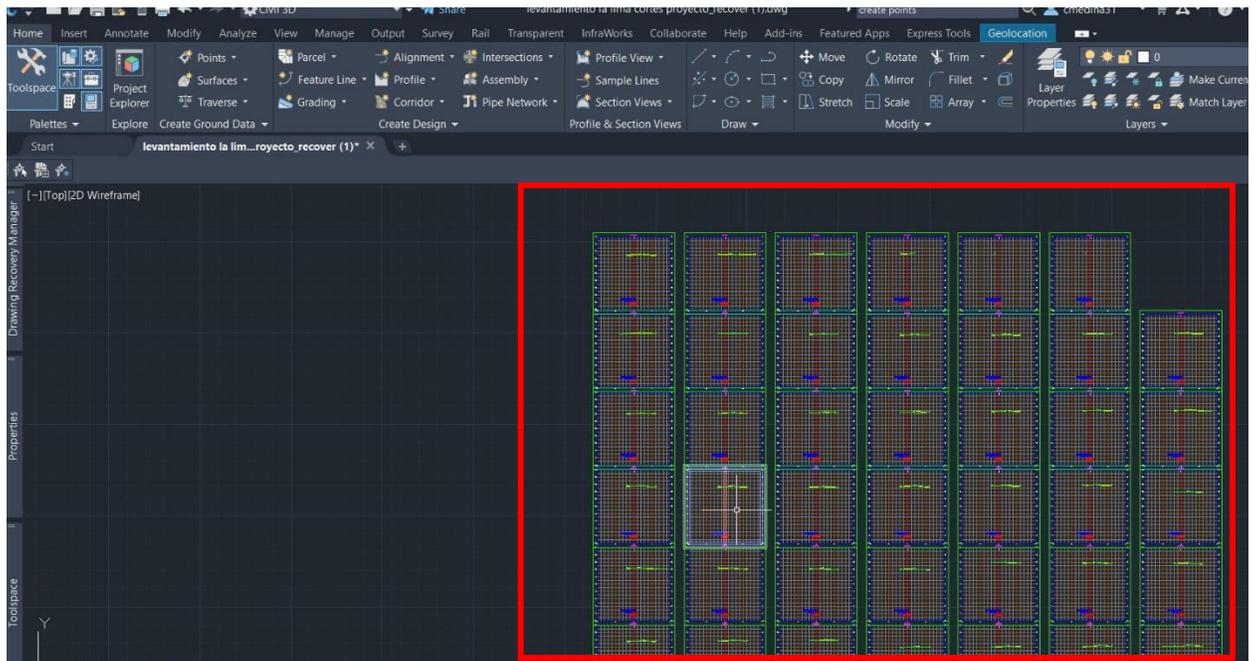
Ilustración 96-Superficies de los tramos (section views)

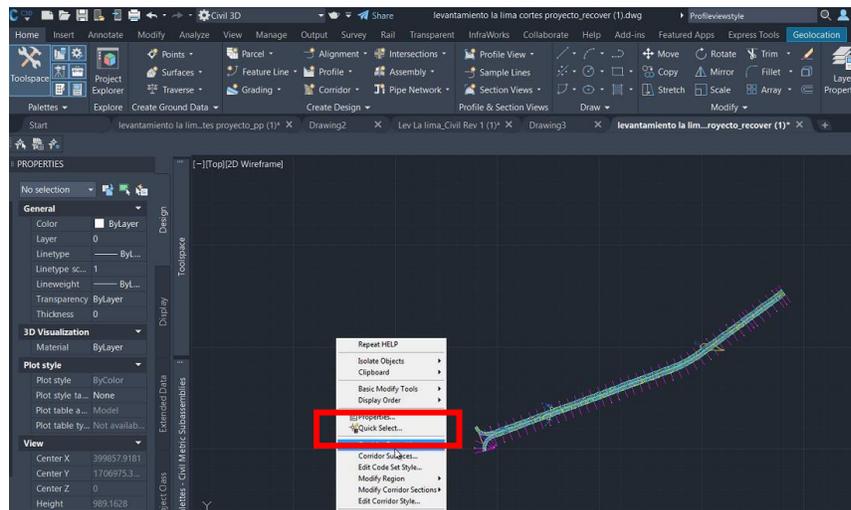
17) Entrar a "corridor properties" y entrar a superficies para crear las diferentes superficies de los tramos.

Ilustración 97-Dar clic derecho y elegir corridor properties

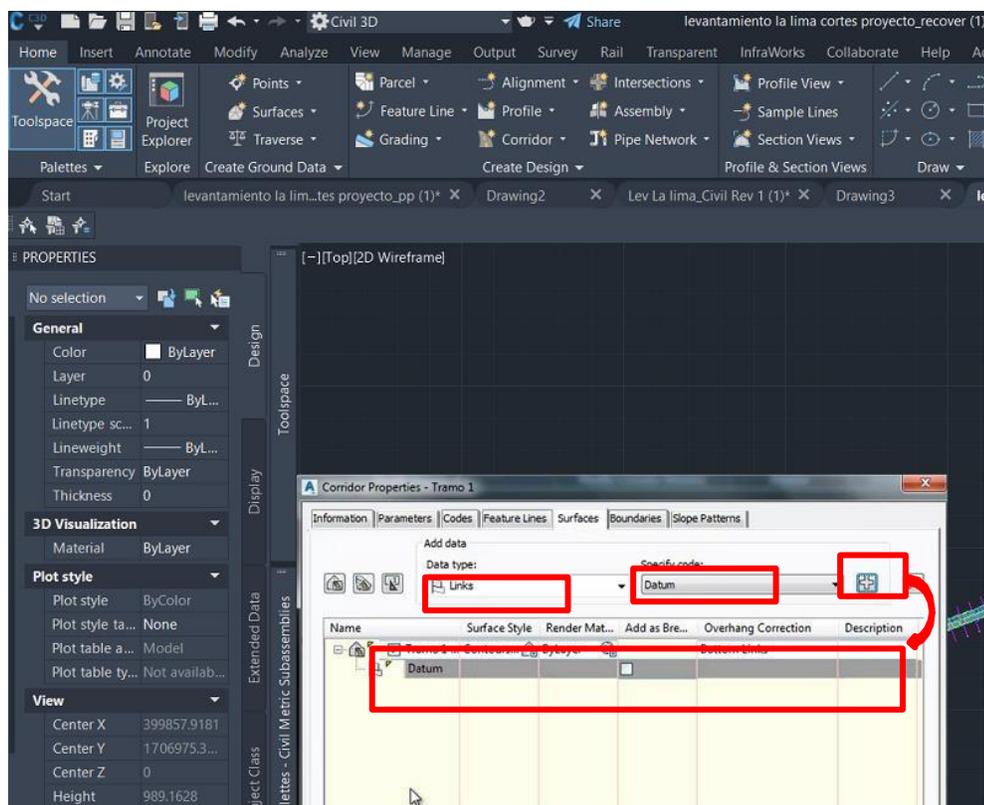
Ilustración 98-Especificaciones de "corridor properties"

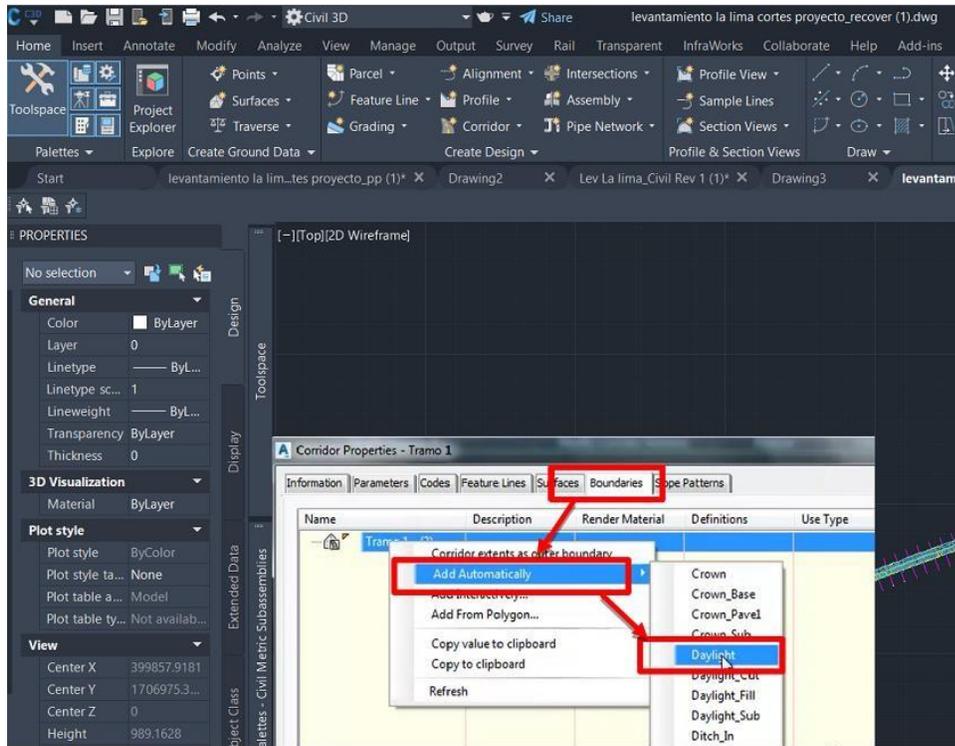
Ilustración 99-Ir a boundaries, "add autimatically y daylight"

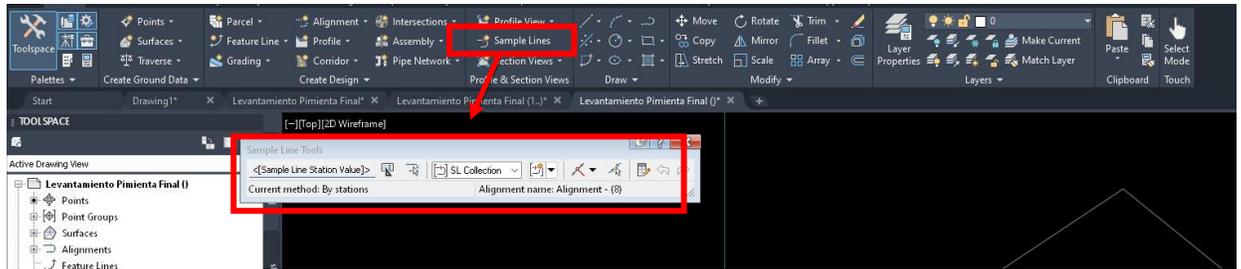
18) -Crear las secciones usando las sample lines.

Ilustración 100-Seleccionar, "sample lines"

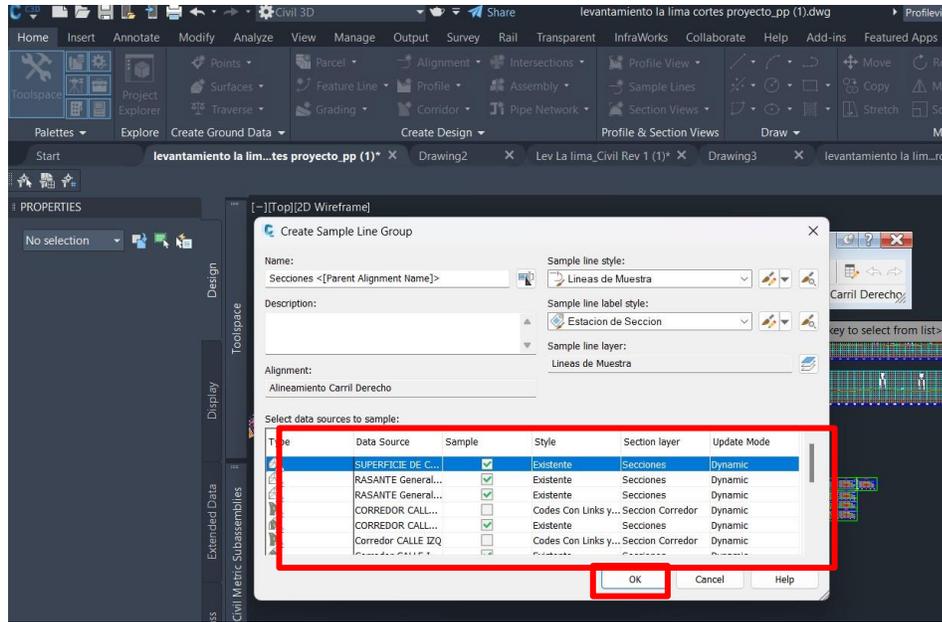
Ilustración 101-Separar TN y nivel de calle

19) -Separar las superficies de terreno natural y la superficie de pavimentación.

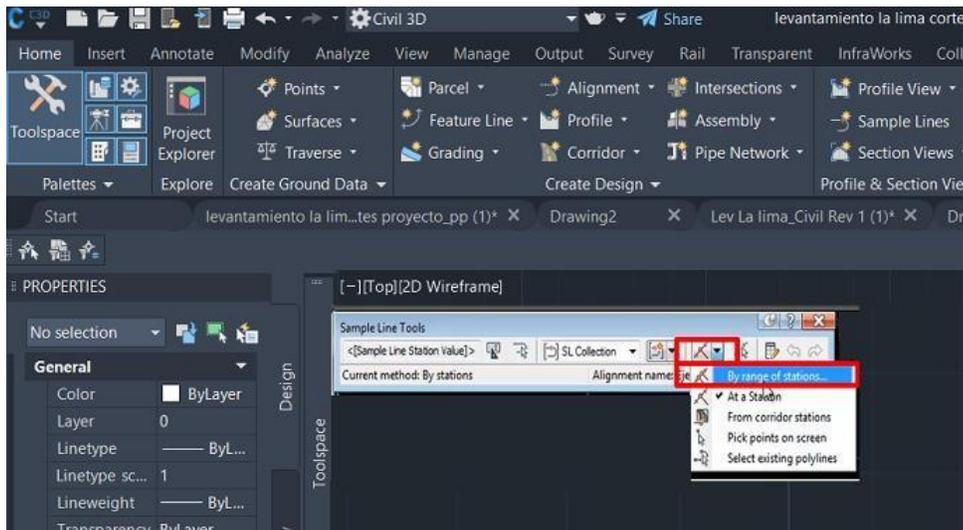
20) Introducir las secciones hechas con las *sample lines*.

Ilustración 102-En sample lines, seleccionar by range of stations

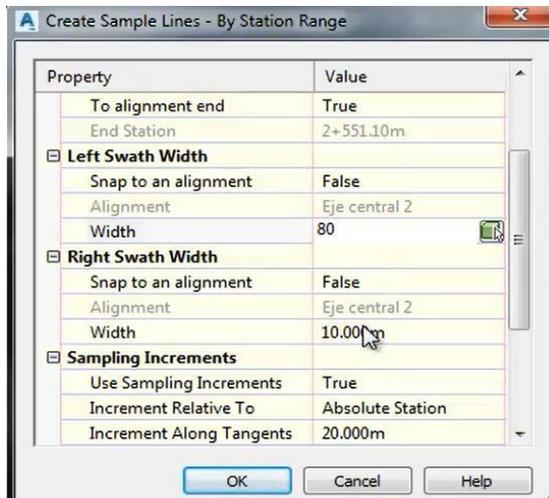
Ilustración 103-Parámetros utilizados para "by range of stations"
