UNIVERSIDAD TECNOLÓGICA CENTROAMERICANA

PROYECTO DE FASE I

RESTAURACIÓN DE ESTRUCTURA DE PAVIMENTO PARA EL BULEVAR FUERZAS

ARMADAS LA LIMA CORTÉS, MEDIANTE EL USO DE WHITETOPPING

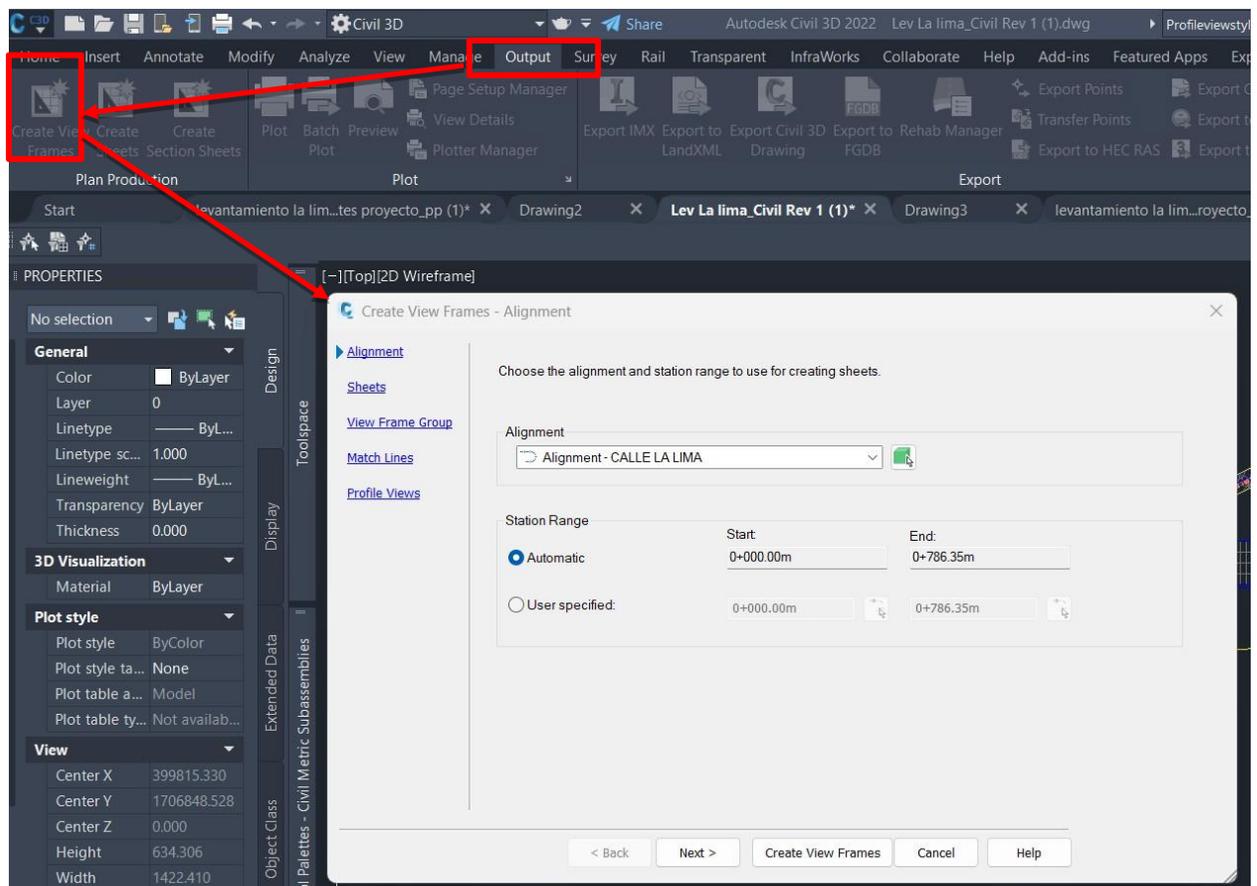
22) -Crear "view frames", para poder generar un plano de planta perfil.

Ilustración 104- "Output, create view frames"

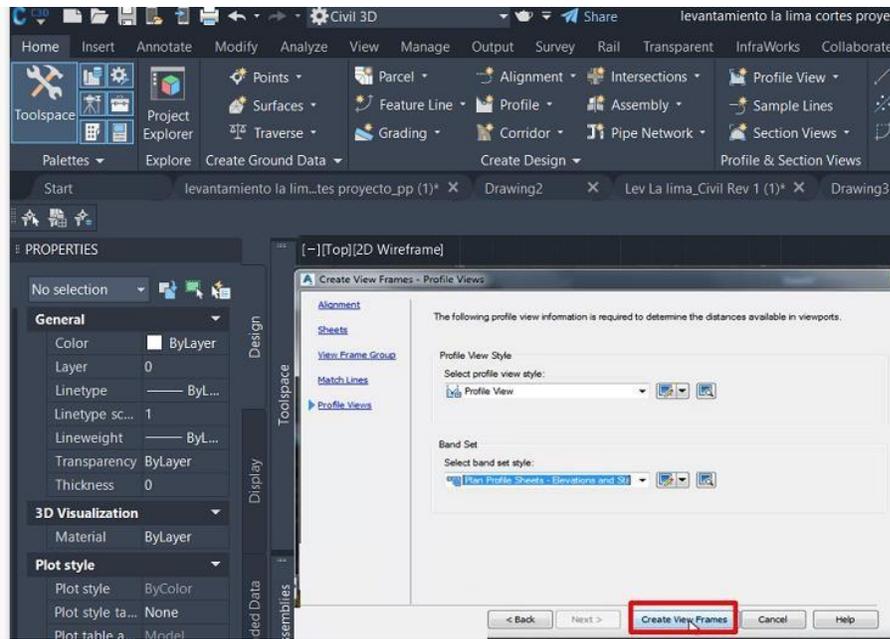
Ilustración 105-"Profile views", "create view frames."

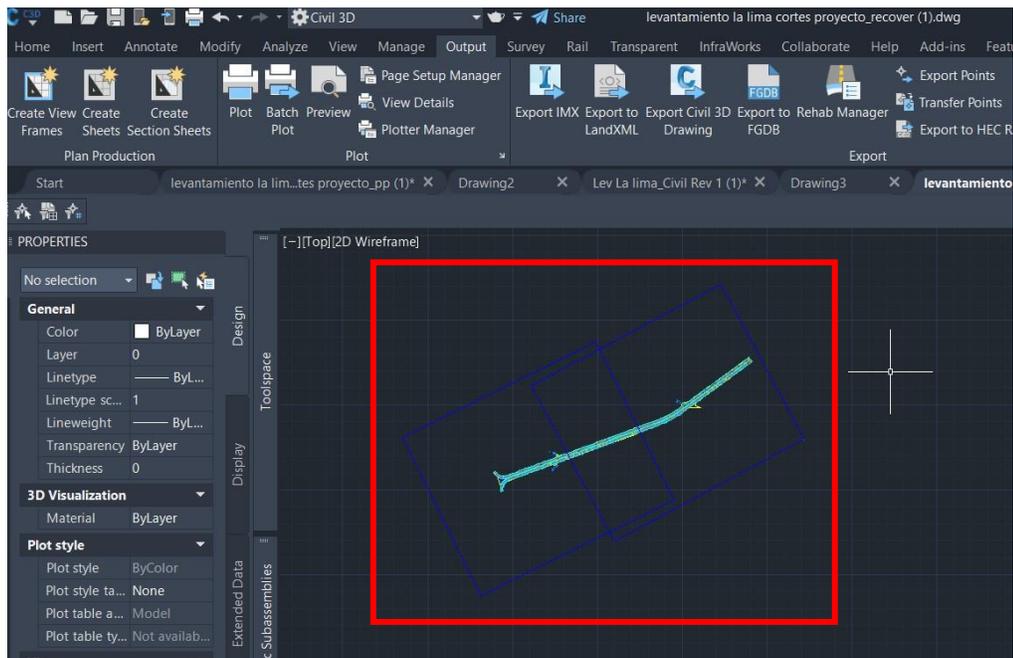
Ilustración 106-Resultado de "view frames"

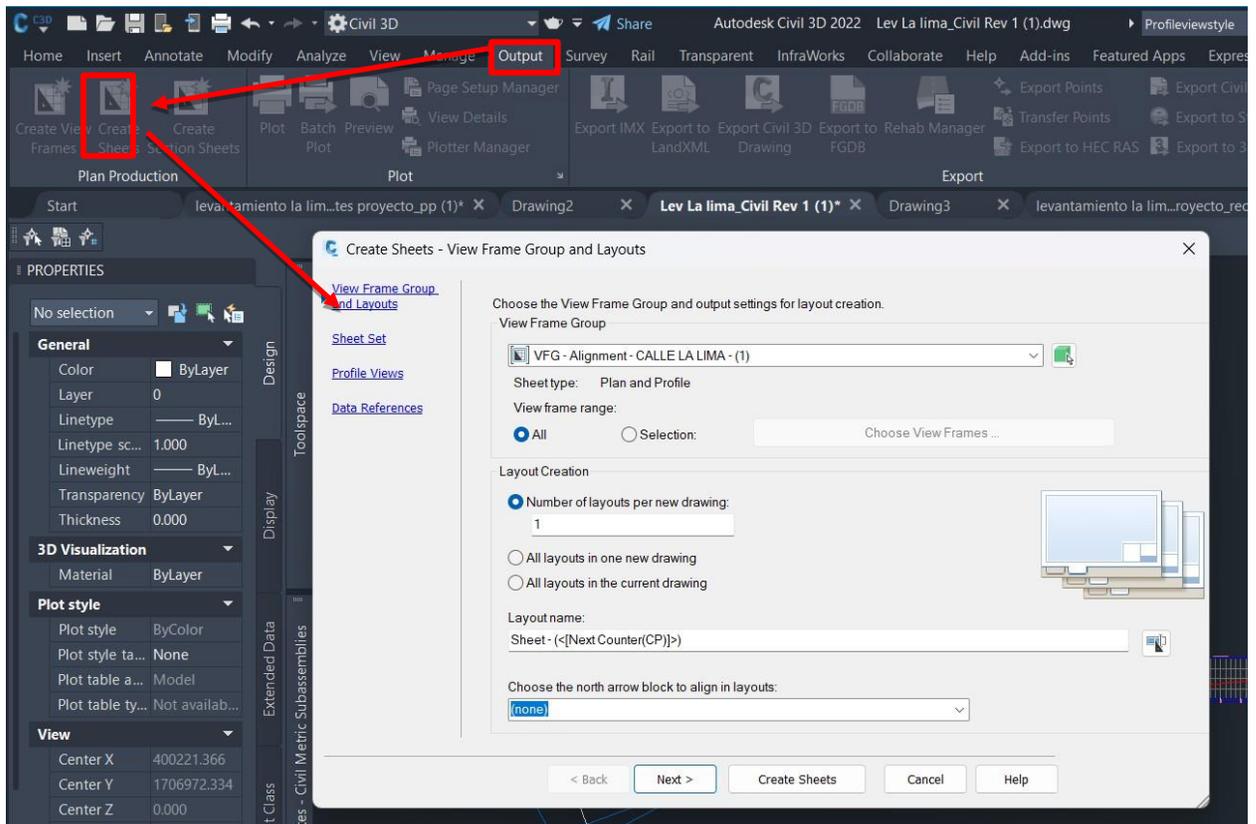
23) -Crear las hojas en el "layout".

Ilustración 107-Pasos para creación layout

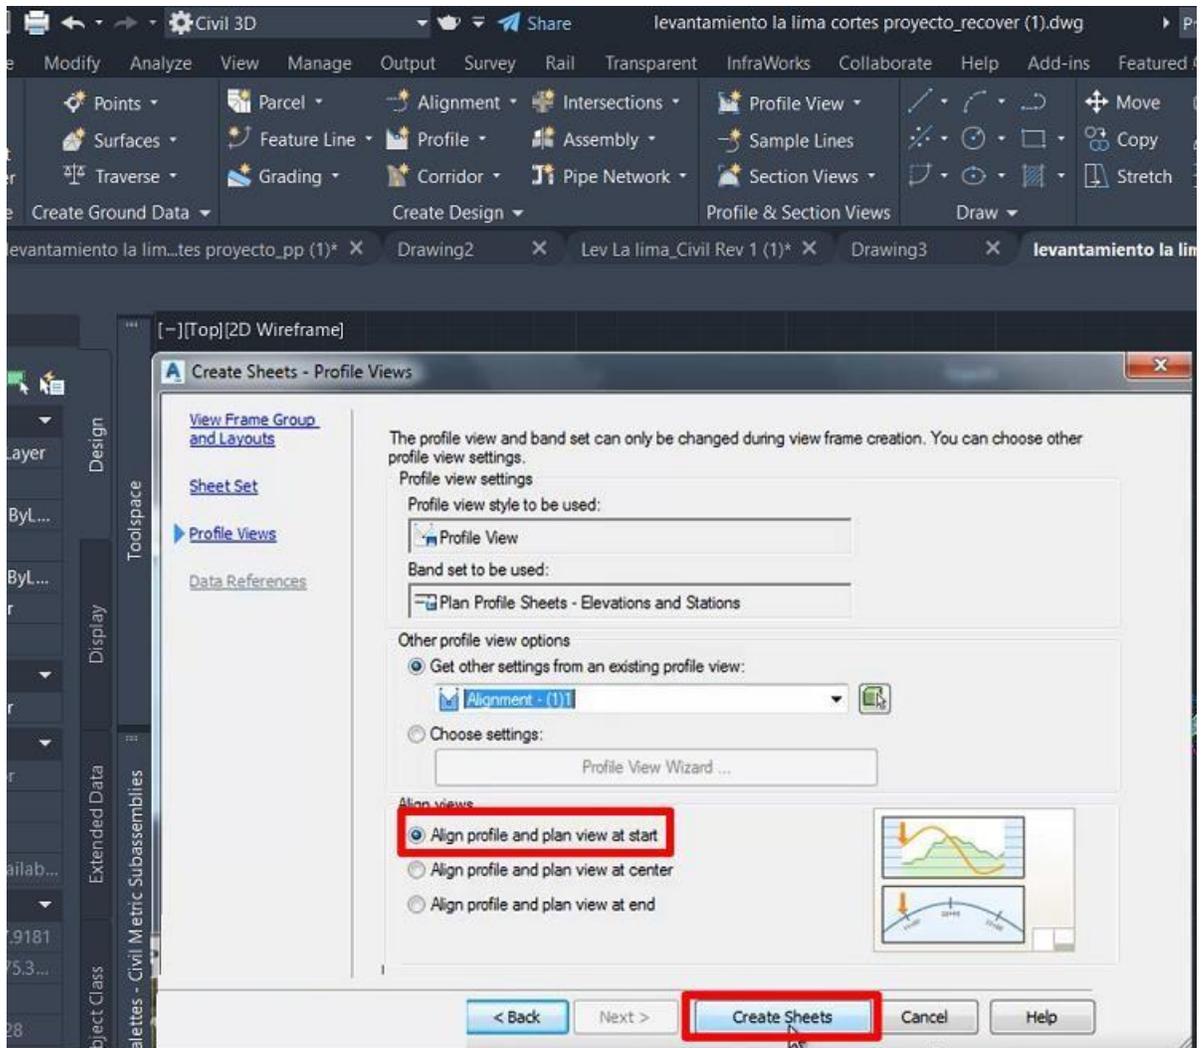
Ilustración 108- "profile views" "align profile and plain view at start" "create sheets"

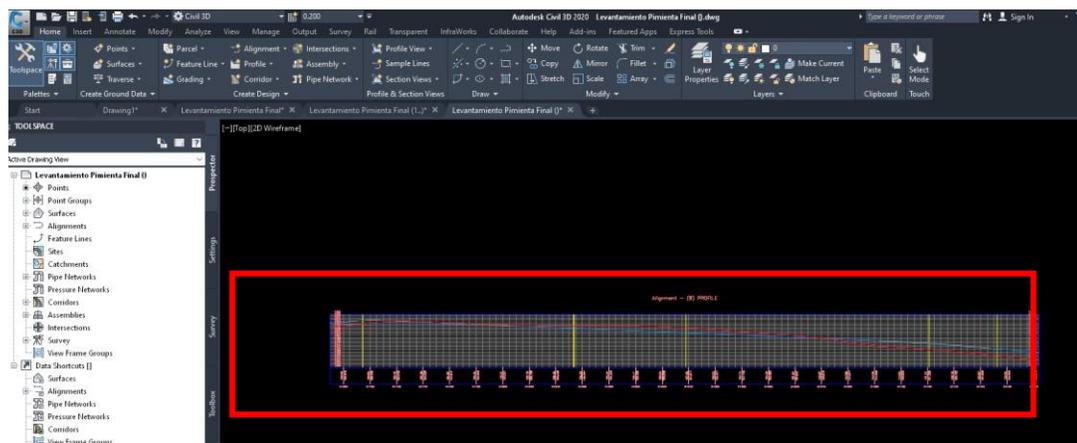
Ilustración 109-Corrección de elevaciones en tramos

24) -Corregir cada uno de los tramos de perfil (elevaciones).

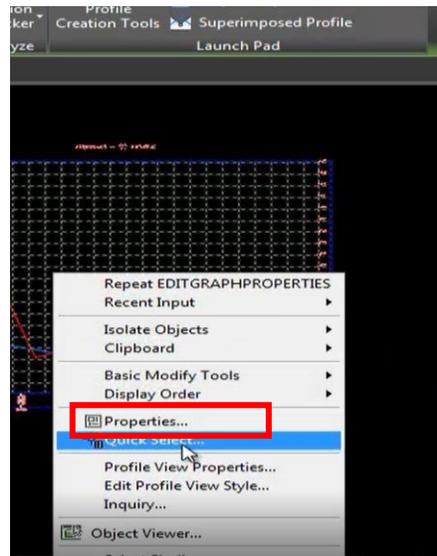
Ilustración 110-"Profile view properties"

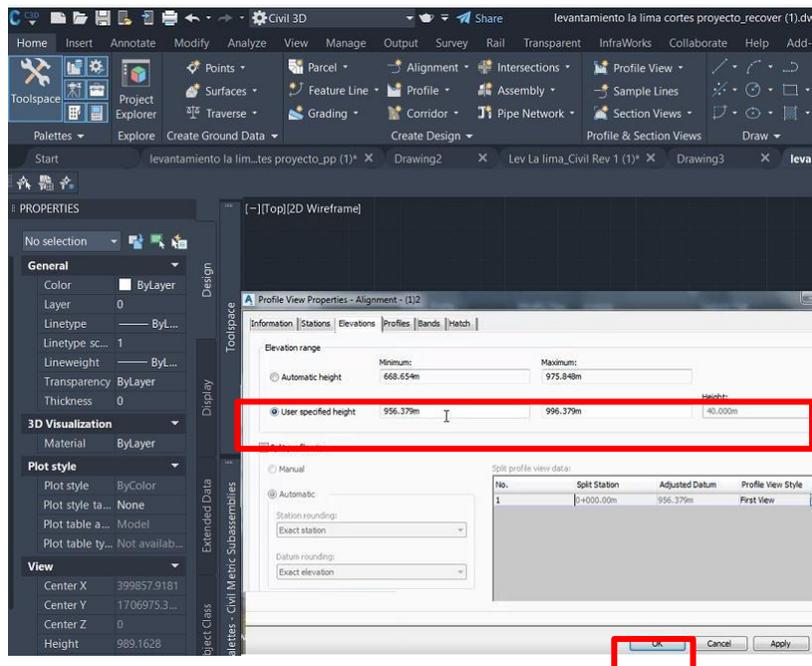
Ilustración 111-Brindarle una altura al perfil

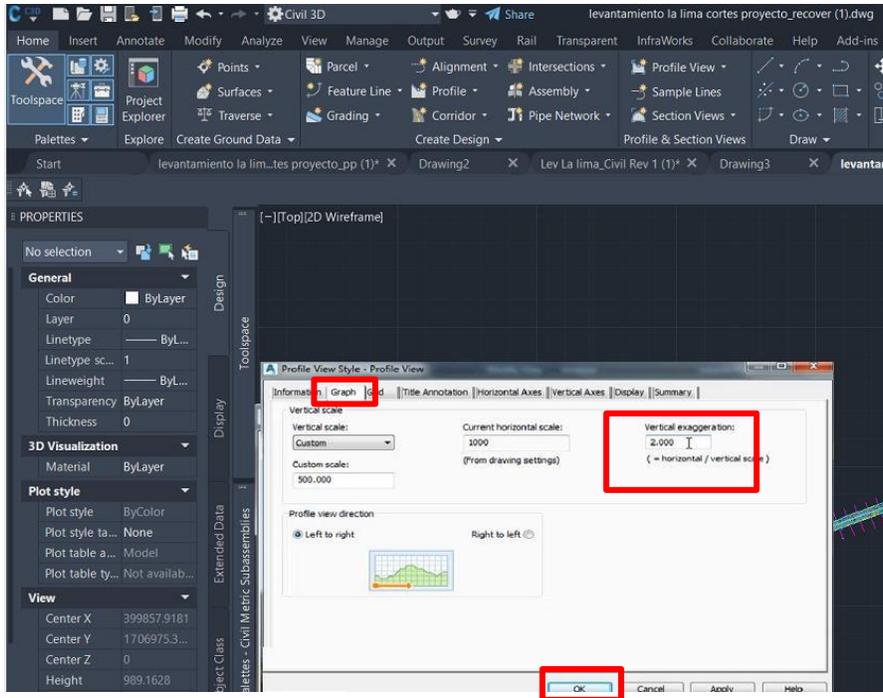
Ilustración 112-Colocar una exageración vertical en "graph"

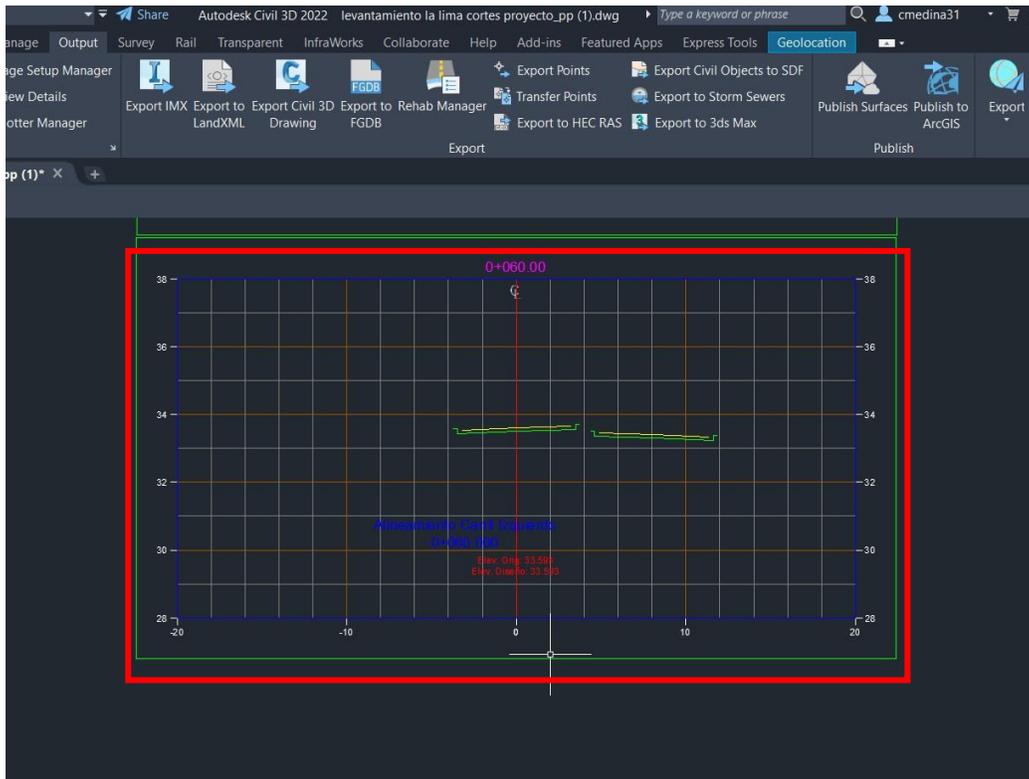
Ilustración 113-Modelo final de elevación

Durante el levantamiento topográfico se generaron un total de 1125 puntos topográficos los cuales muestran una elevación mínima 32.01 metros entre la estación 0+000.00 y la Est: 0+010.00 de la calle derecha del bulevar, una elevación máxima de 35.446 metros entre la Est: 0+820.00 y Est: 0+ 825.00 de la calle Izquierda del bulevar. De la misma manera, el Bulevar existente tiene una pendiente mínima de 0.74% en la calle Izquierda entre la Est: 0+000.00 a Est: 0+180.00 y de 0.55% en la calle derecha entre la Est: 0+200.00 a Est: 0+400.00 y una pendiente máxima de 1.19% ente la Est: 0+720 a Est: 0+814.76 en la calle Izquierda y de 0.99% de la Est: 740 a la Est: 0+834.264 de la Calle Derecha y así mimo se agregó una carpeta de 100 milímetros de espesor y se trabajó respetando las pendientes de la carretera existentes.

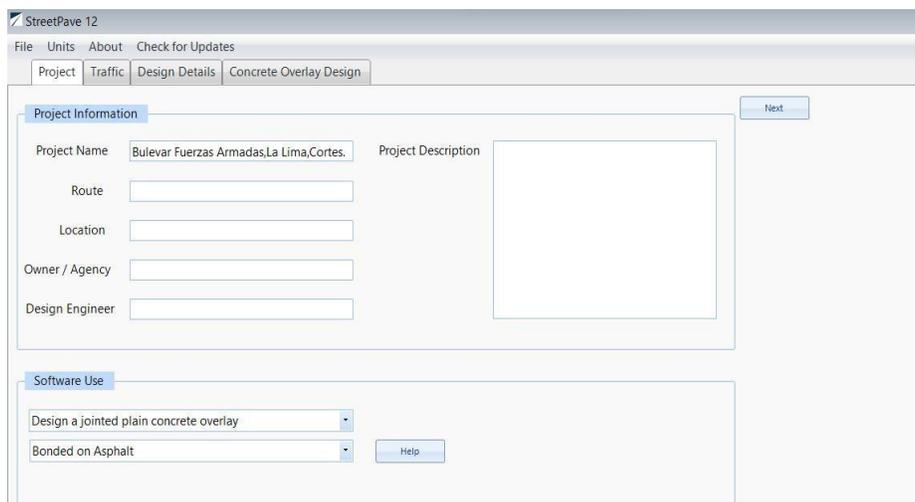
Después de elegir las unidades de medida, se procede a completar la información correspondiente al proyecto, la cual incluye detalles como el nombre, la ubicación, la agencia responsable, el ingeniero encargado del diseño, una descripción y el tipo de uso del programa. En este caso específico, se seleccionó el diseño de un revestimiento de hormigón simple articulado adherido al asfalto (Bonded on Asphalt).

The screenshot displays the StreetPave 12 software interface. The window title is "StreetPave 12". The menu bar includes "File", "Units", "About", and "Check for Updates". The main menu has tabs for "Project", "Traffic", "Design Details", and "Concrete Overlay Design". The "Project" tab is active, showing a "Project Information" section with a "Next" button. The "Project Information" section contains the following fields: "Project Name" (filled with "Bulevar Fuerzas Armadas, La Lima, Cortes."), "Project Description" (a large empty text area), "Route" (empty), "Location" (empty), "Owner / Agency" (empty), and "Design Engineer" (empty). Below this is the "Software Use" section, which includes a dropdown menu set to "Design a jointed plain concrete overlay" and another dropdown menu set to "Bonded on Asphalt". A "Help" button is located to the right of the second dropdown menu.

Ilustración 115-Diseño Street Pave

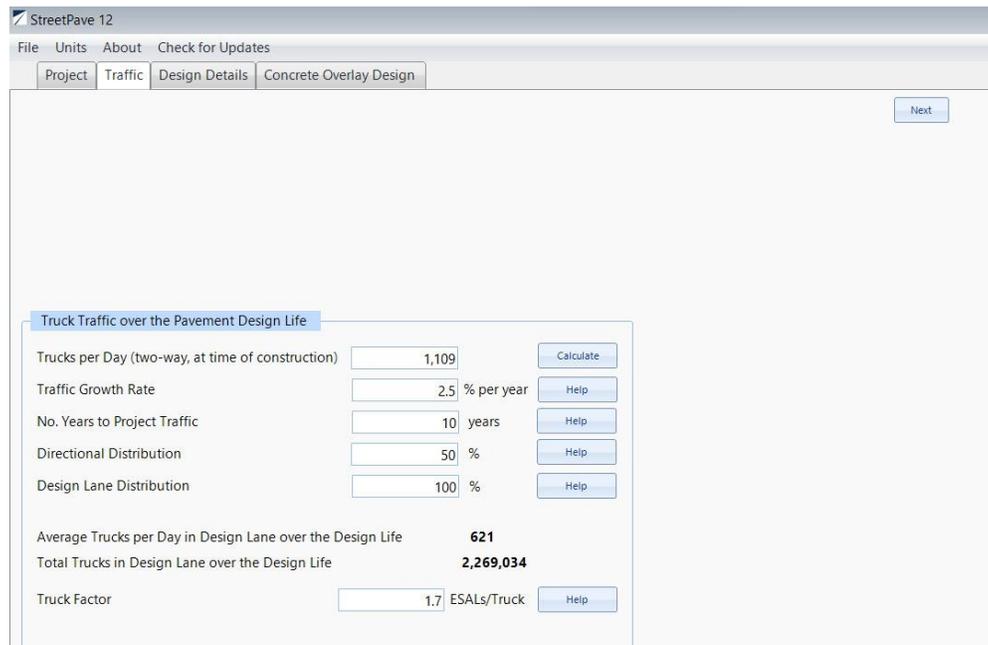
En la pestaña siguiente se llevó a cabo el análisis del tráfico, el cual se hace mediante conteo de vehículos en sitios, aunque este programa ofrece opciones específicas para su cálculo. Se estableció el valor promedio de vehículos observados en el transcurso de un día. Se consideró una tasa de crecimiento del tráfico (*Traffic Growth Rate*) del 2.50%. Para el periodo del diseño del crecimiento del tráfico (*No. Years to Project Traffic*) se estableció a 10 años. En cuanto a la

distribución direccional (*Directional Distribution*) se establece el 50% al igual que para la distribución de carriles de diseño (*Design Lane Distribution*). Por último, predeterminadamente el programa indica un factor de ejes equivalente de 1.7 ESALs/Truck (Truck Factor). Cabe resaltar que dependerá de los parámetros de análisis y sus variables presentes en campo o del proyecto.

Ilustración 116-Diseño Street Pave

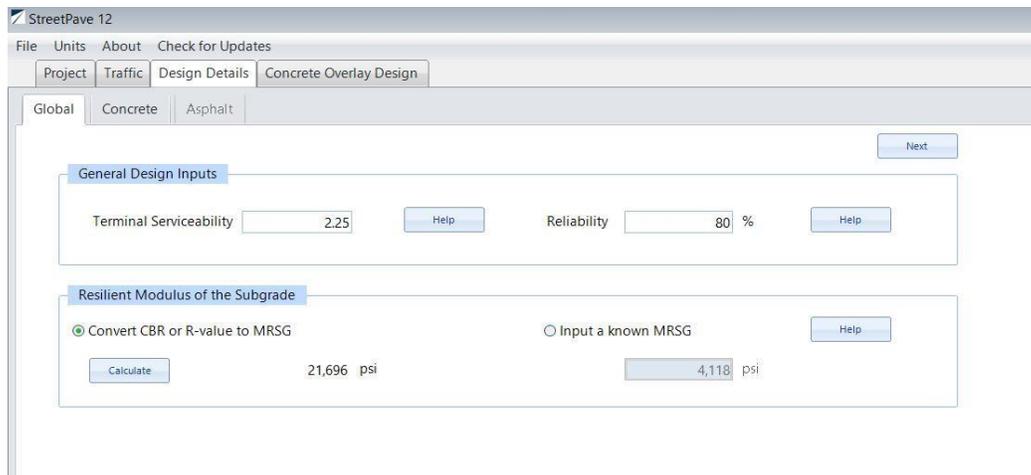
Se ingresó una serviciabilidad final de 2 y una confiabilidad del 80% considerando las características del pavimento existente.

Ilustración 117-Diseño Street Pave

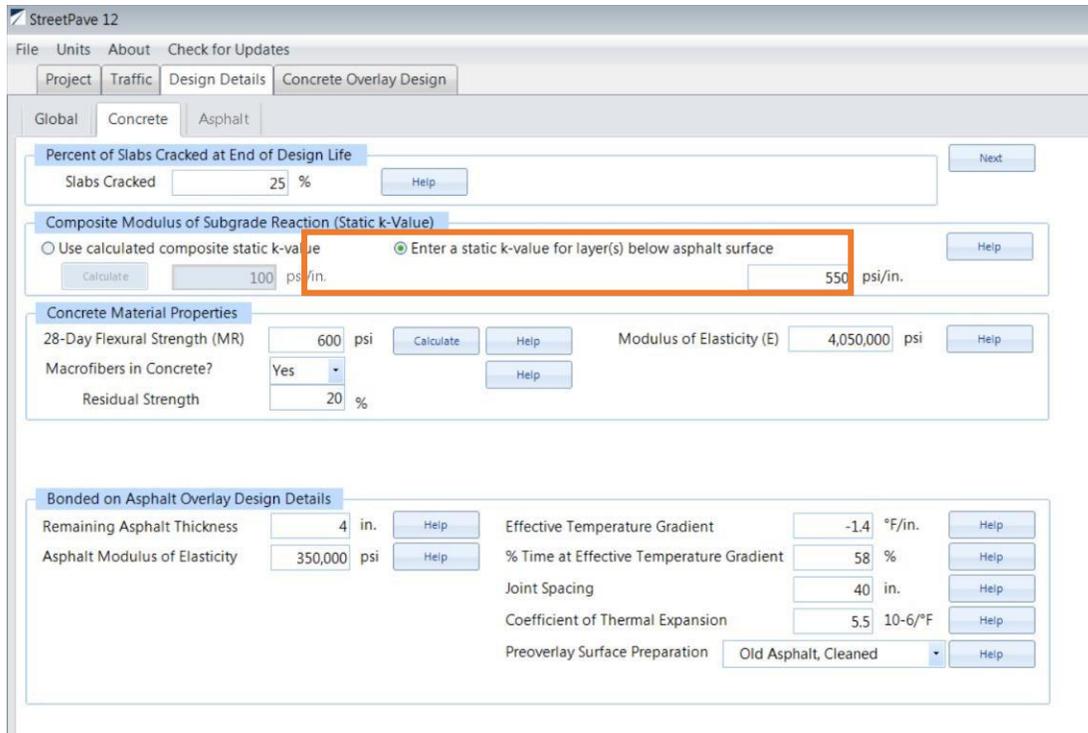
Este valor se obtuvo mediante prueba de laboratorio en el cual se determinó un valor de k conocido de 374 Psi/in.

Ilustración 120-Diseño Street Pave

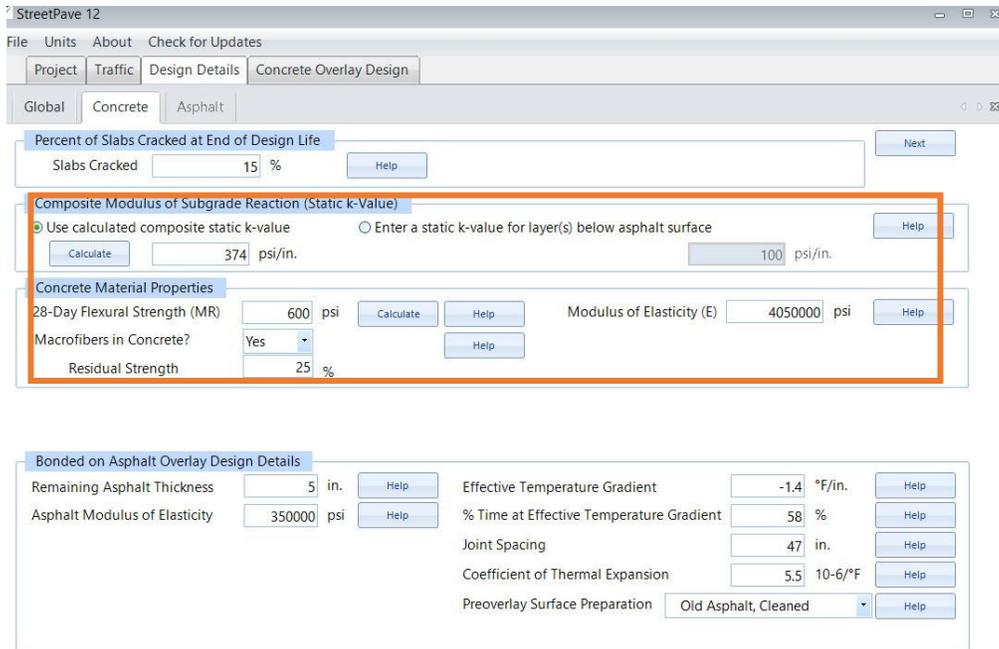
Para este punto se indicó al programa que el espesor remanente del asfalto es de 4 pulgadas. El módulo de elasticidad del asfalto se tomó de valores que indica el programa, en este caso de 350,000 Psi al ser un pavimento en estado intermedio de calidad. En cuanto el espaciamiento entre juntas mediante el análisis se obtuvo un valor de 1.20 metros, equivalentes 47 pulgadas. Para la preparación de la superficie de la pre-sobrecapa (*Preoverlay Surface Preparation*) se eligió "Asfalto Viejo Limpado". Los demás valores se dejaron de acuerdo con los predeterminado por el programa.

Ilustración 122-Diseño Street Pave

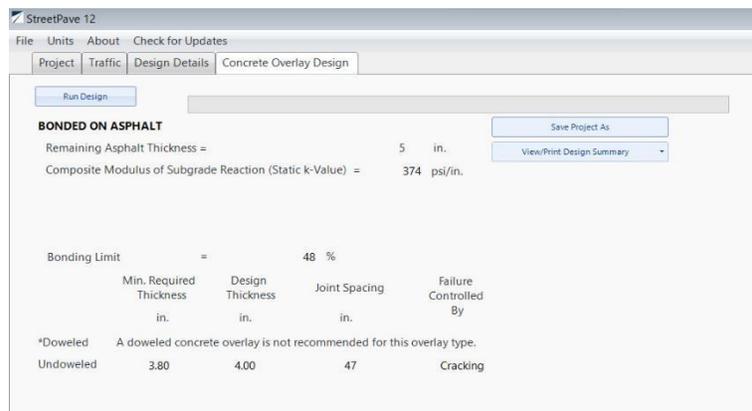
Ilustración 123-Diseño Street Pave

Una vez ingresado todos los datos al programa en sus ventanas anteriores, se procedió a correrlo para que calculara el espesor indicado para la carpeta de *whitotopping* requerida, obteniendo asimismo un espesor de 4 pulgadas (10 centímetros).

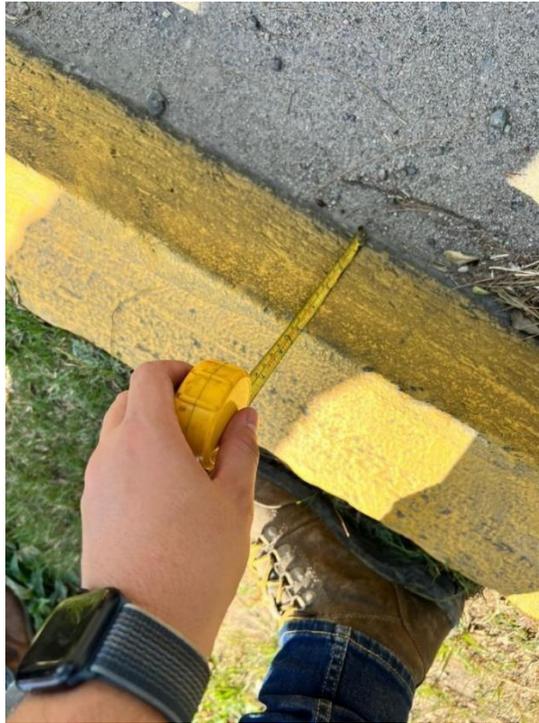
Ilustración 128- Medición de la geometría del pavimento existente

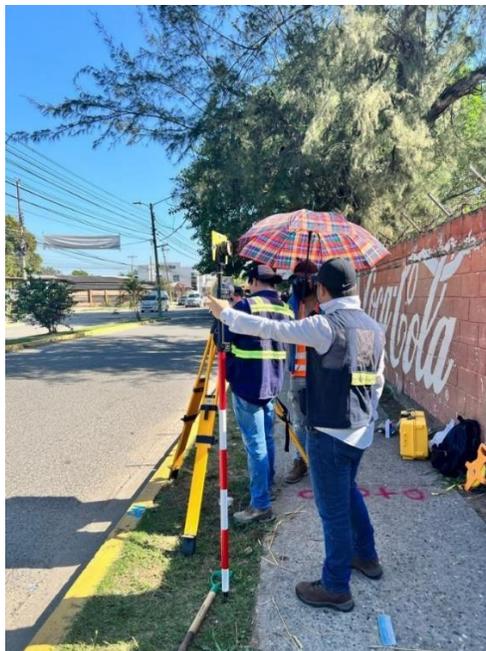
Ilustración 129- Calibración del equipo previo a realizar el levantamiento topográfico

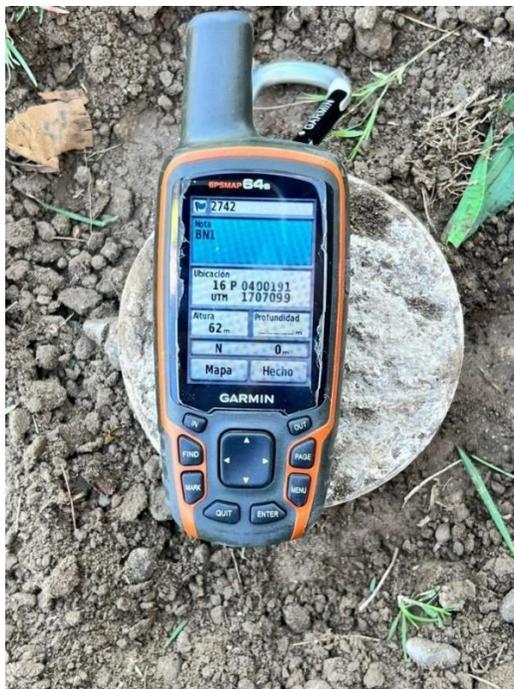
Ilustración 130- Estableciendo el BN 1 en el levantamiento topográfico

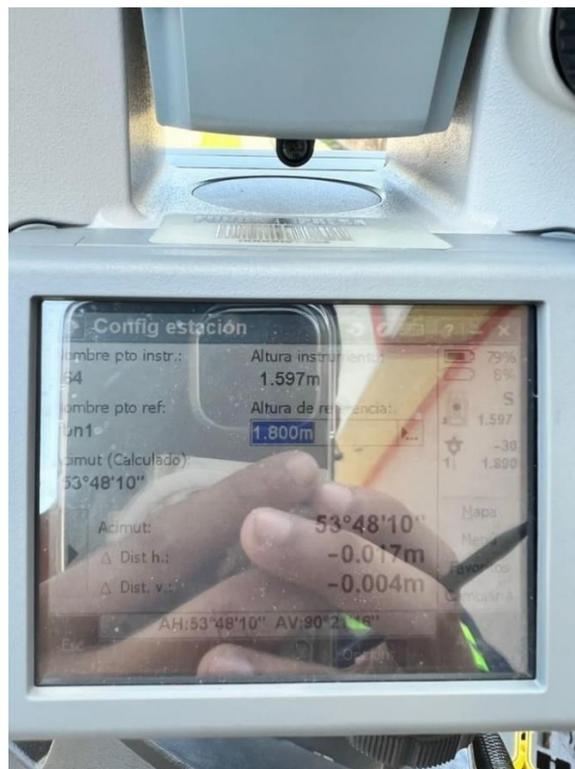
Ilustración 131 -Toma de datos de la estación total

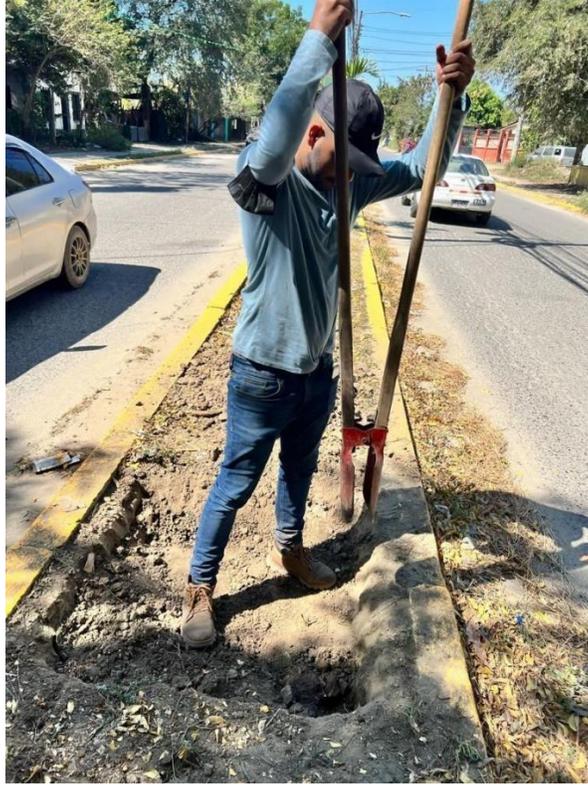
Ilustración 132 -Excavación de calicata

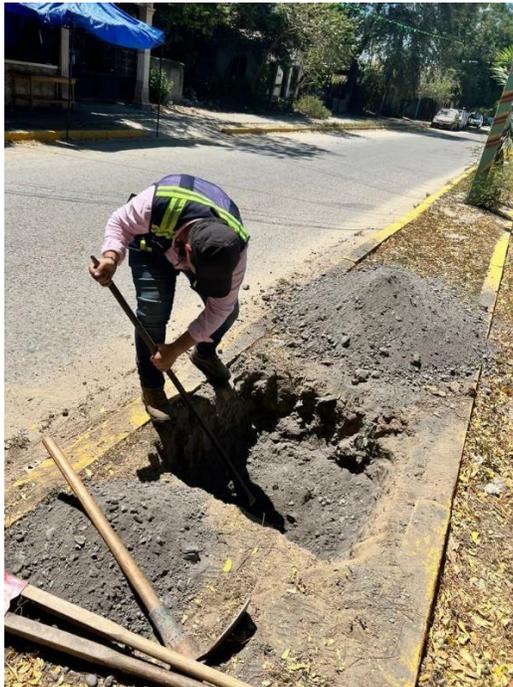
Ilustración 133-Profundizando la calicata

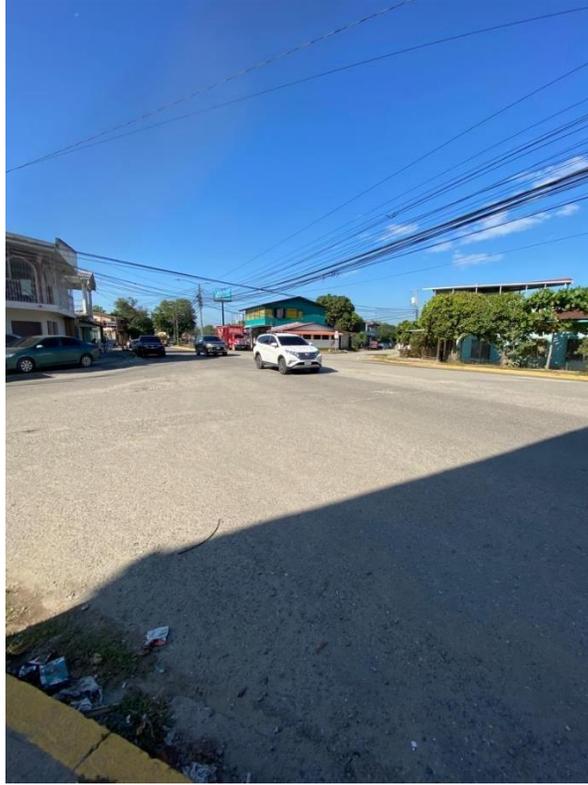
Ilustración 136-Conteo vehicular del bulevar fuerzas armadas

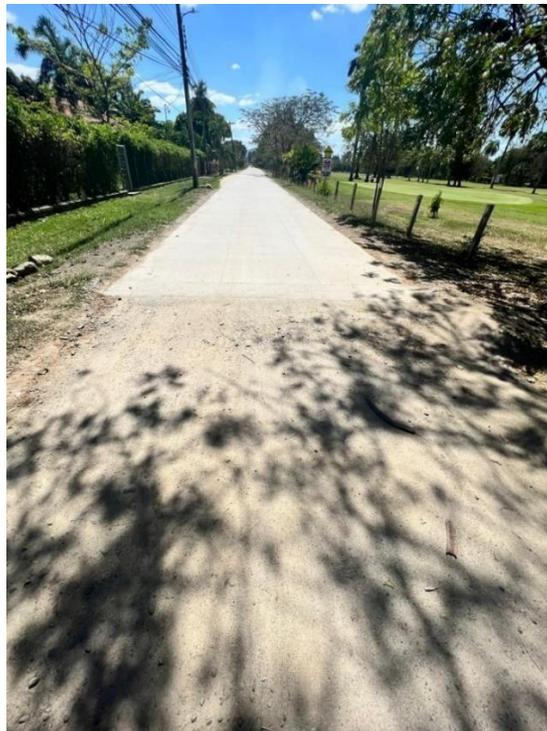
Ilustración 137-Tramo de whitetopping en la zona americana de La Lima

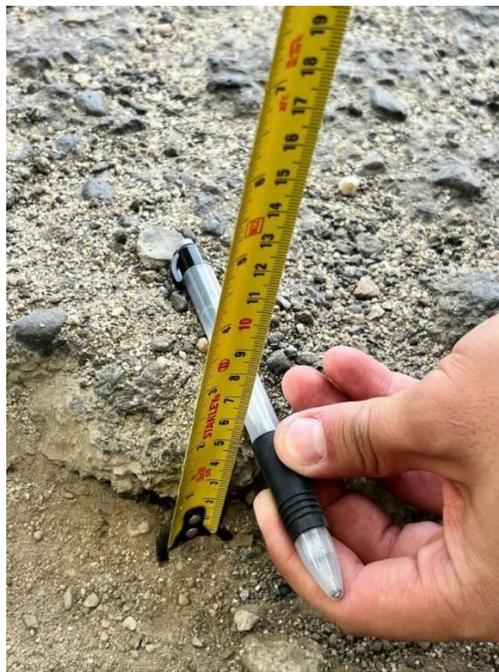
Ilustración 139-Medición de espesor sobrante de la carpeta asfáltica

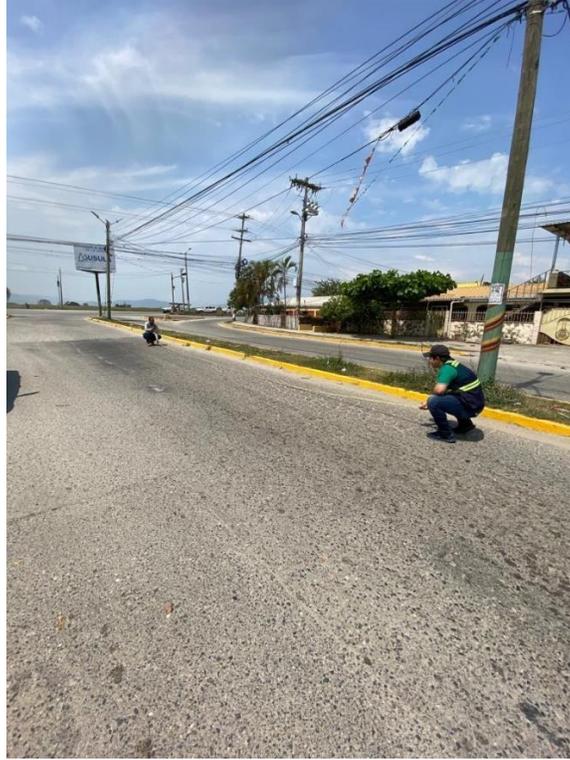
Ilustración 140-Medición de fallas presentes en el asfalto

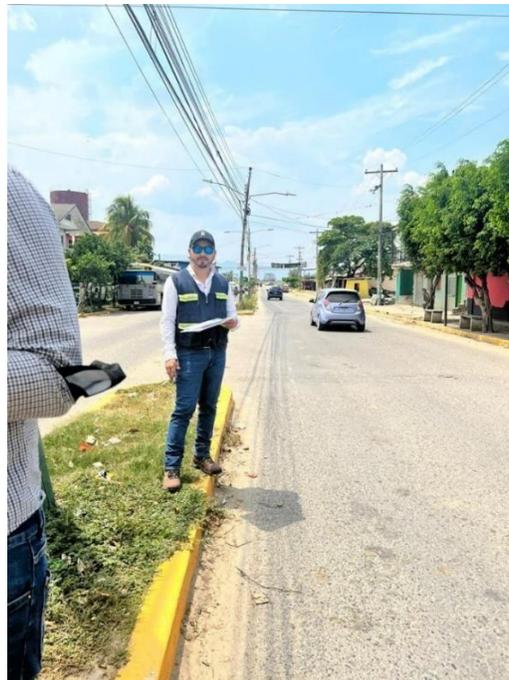
Ilustración 141-Toma datos de la medición de daños

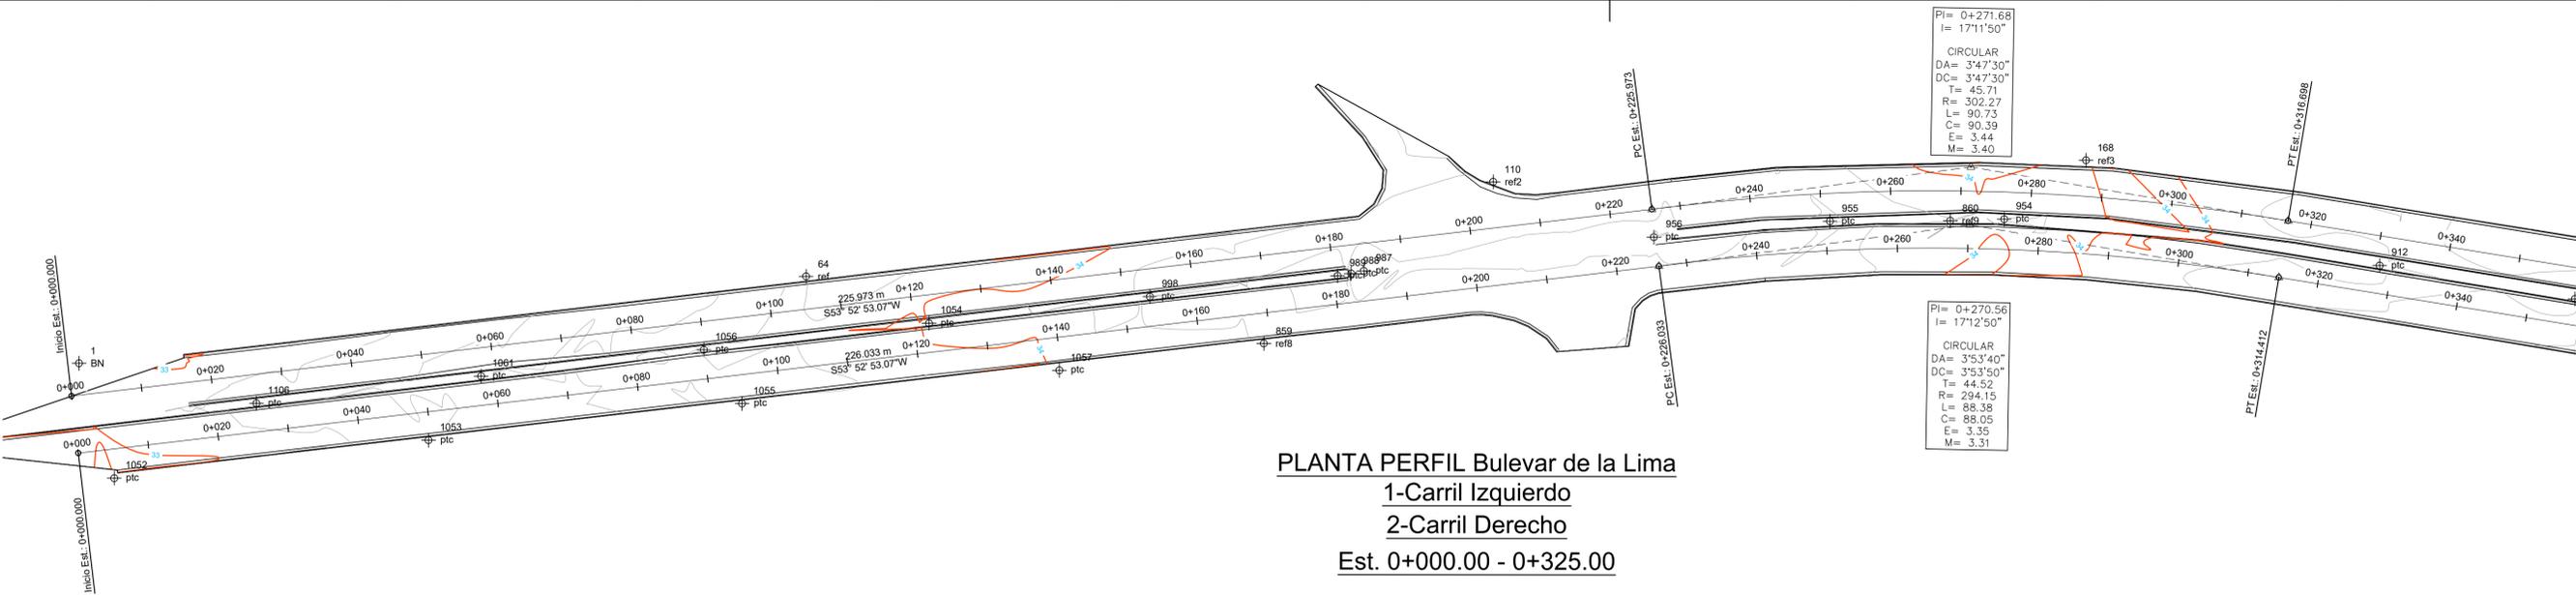
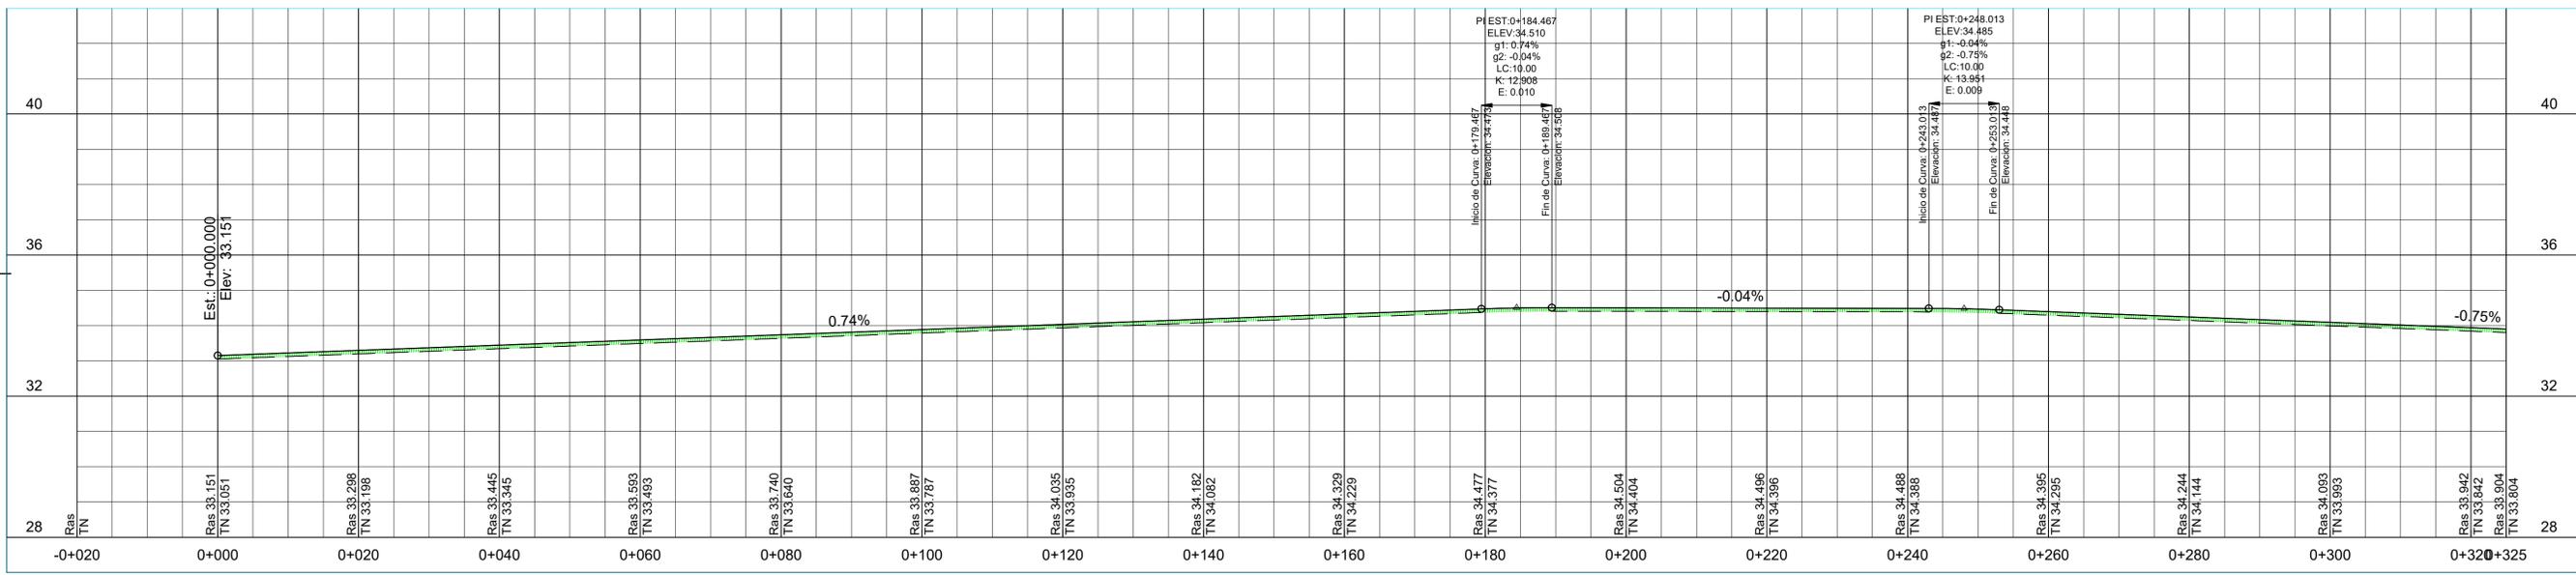
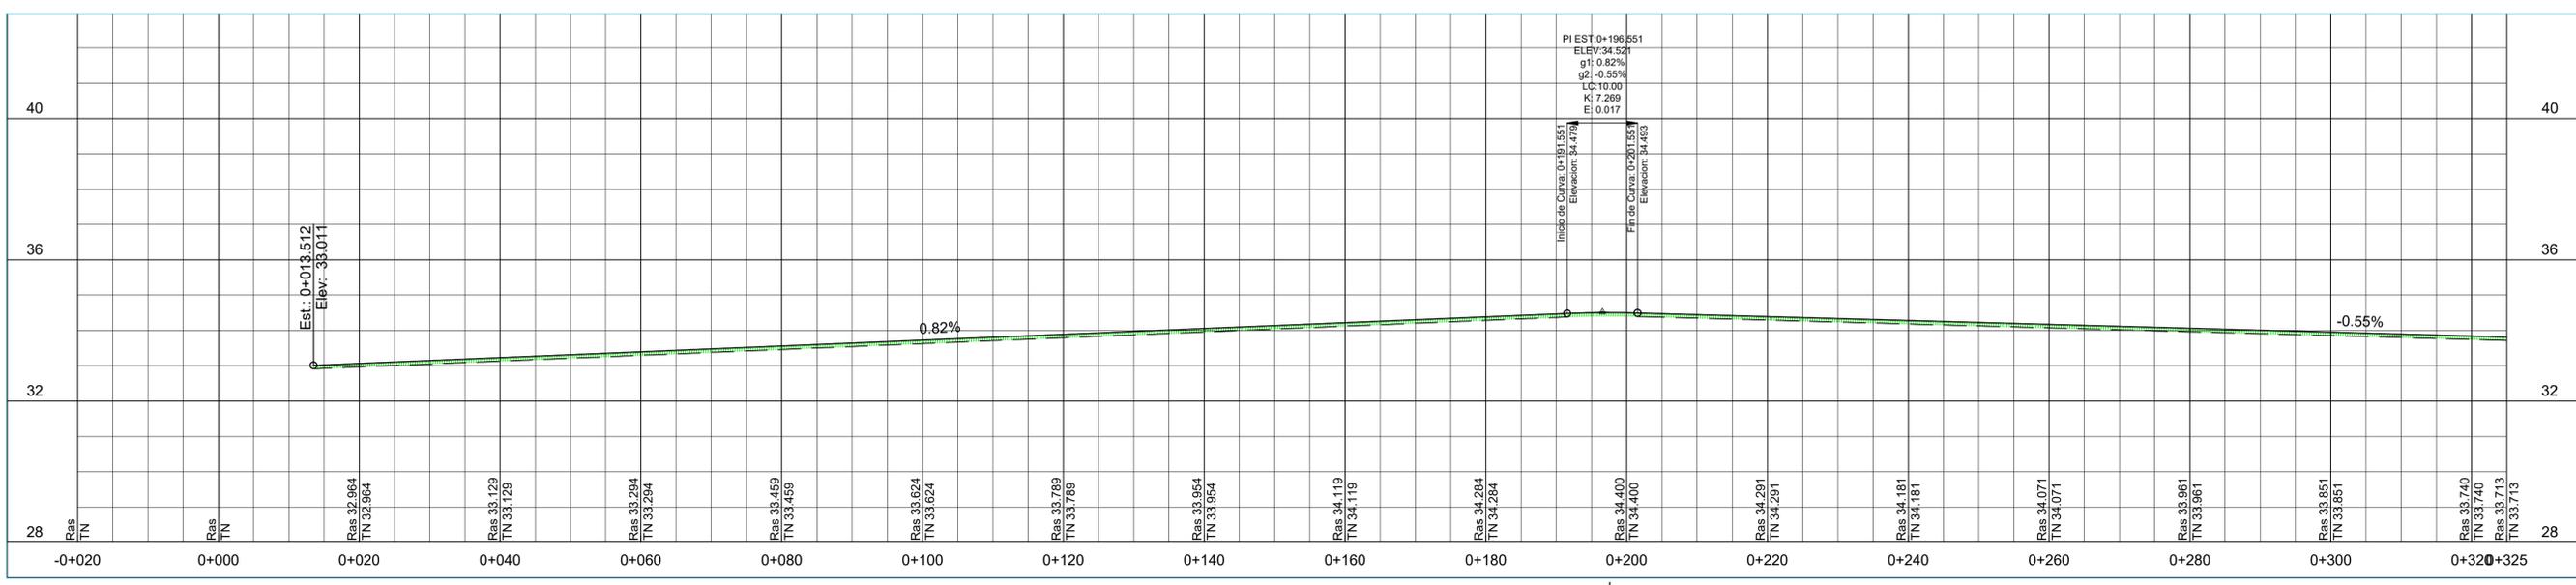
Revisión: Laminas:
04

PLANTA PERFIL Bulevar de la Lima
1-Carril Izquierdo
2-Carril Derecho
Est. 0+000.00 - 0+325.00
