UNIVERSIDAD TECNOLÓGICA CENTROAMERICANA

PROYECTO DE FASE I

RESTAURACIÓN DE ESTRUCTURA DE PAVIMENTO PARA EL BULEVAR FUERZAS

ARMADAS LA LIMA CORTÉS, MEDIANTE EL USO DE WHITETOPPING

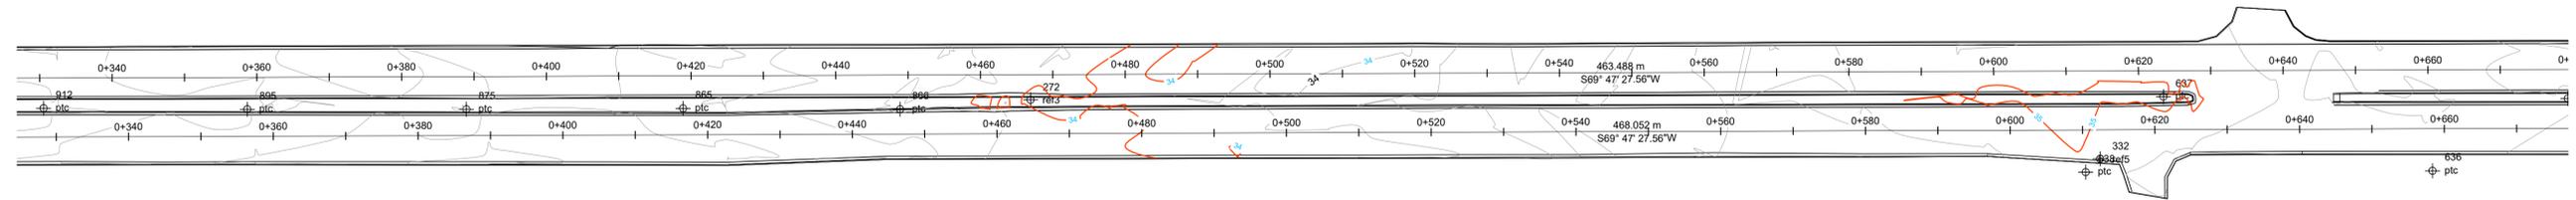
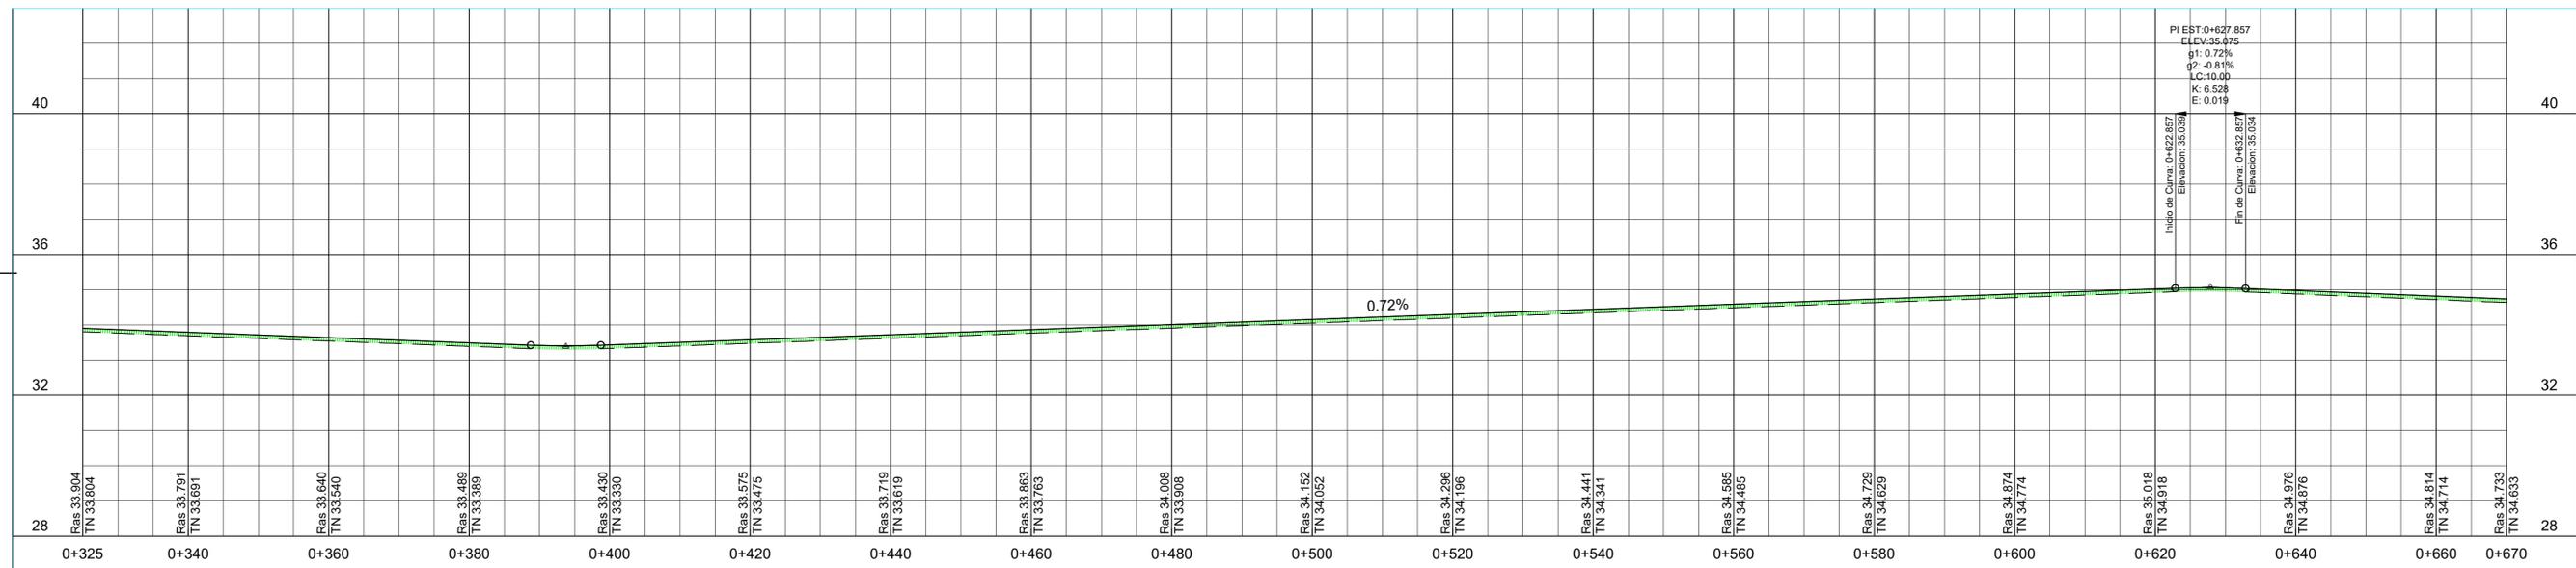
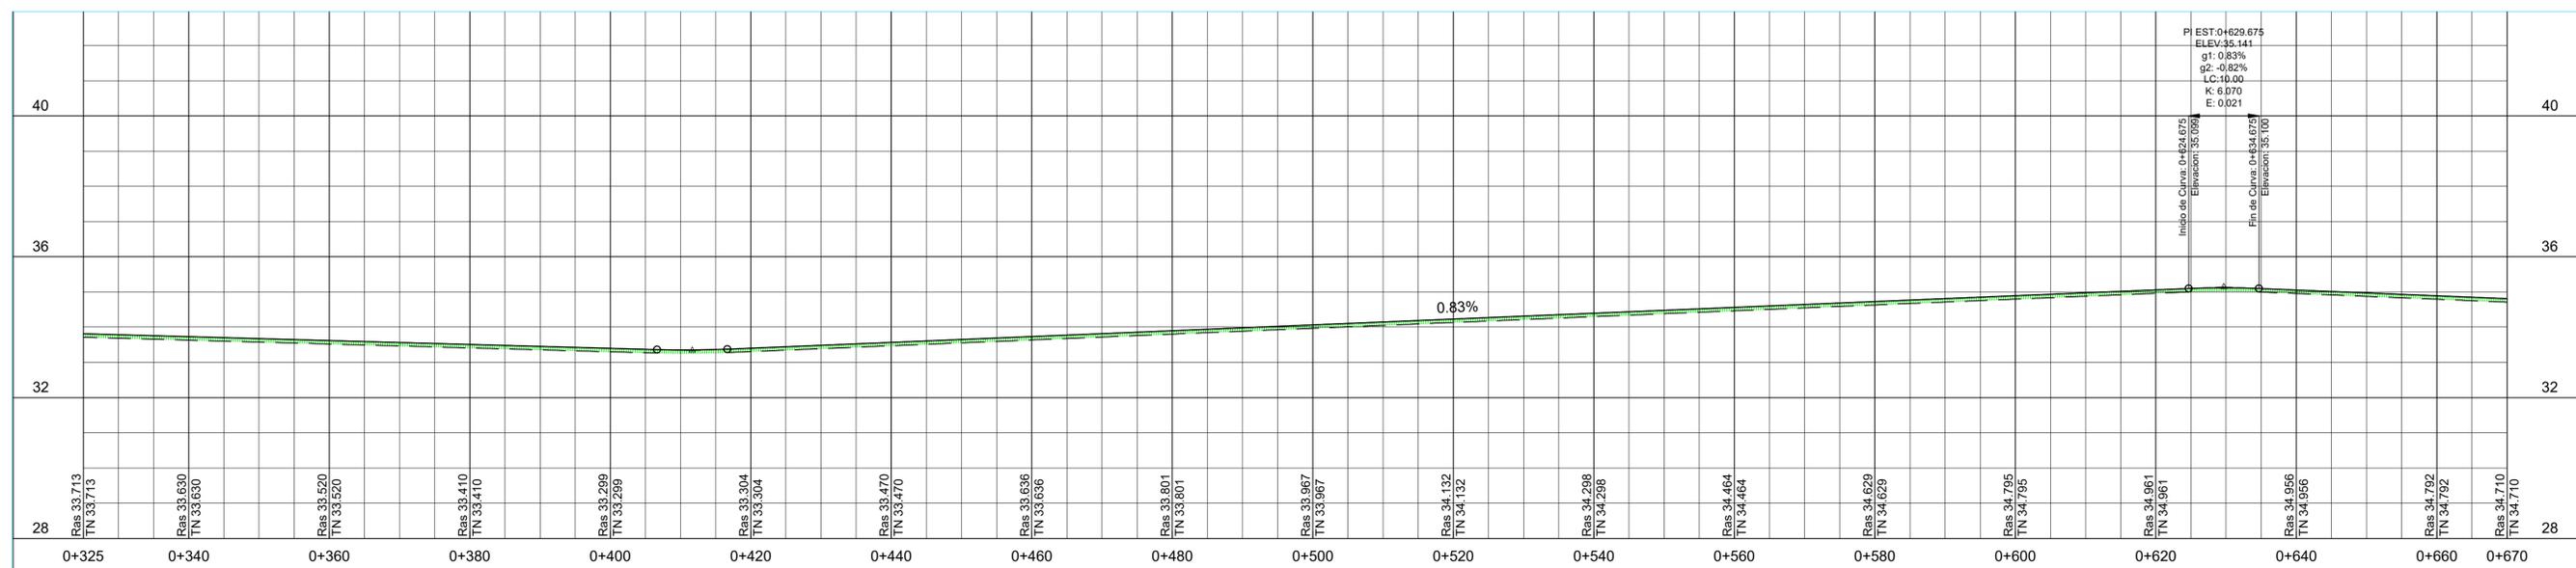
Revisión: Laminas:
05

PLANTA PERFIL Bulevar de la Lima
1-Carril Izquierdo
2-Carril Derecho
Est. 0+325.00 - 0+670.00

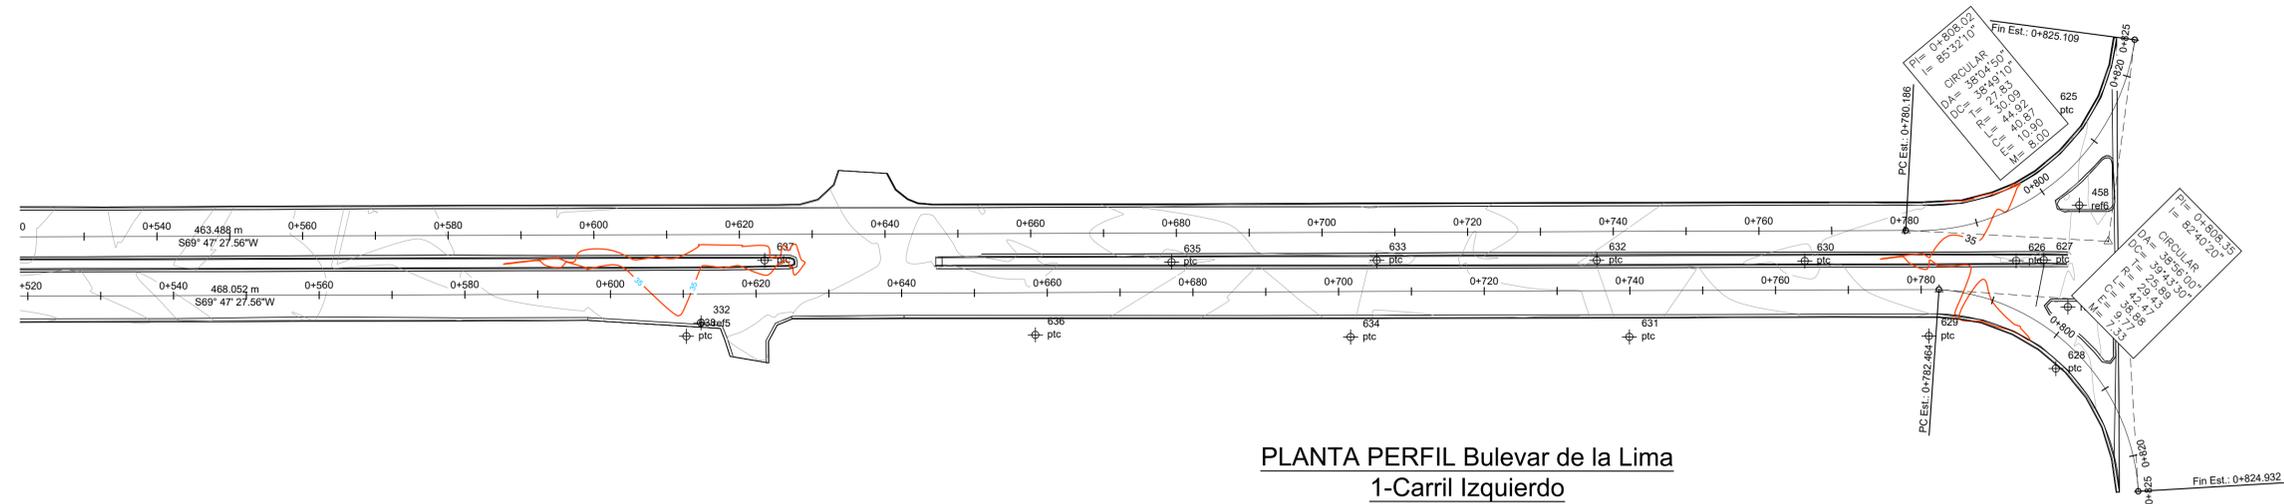
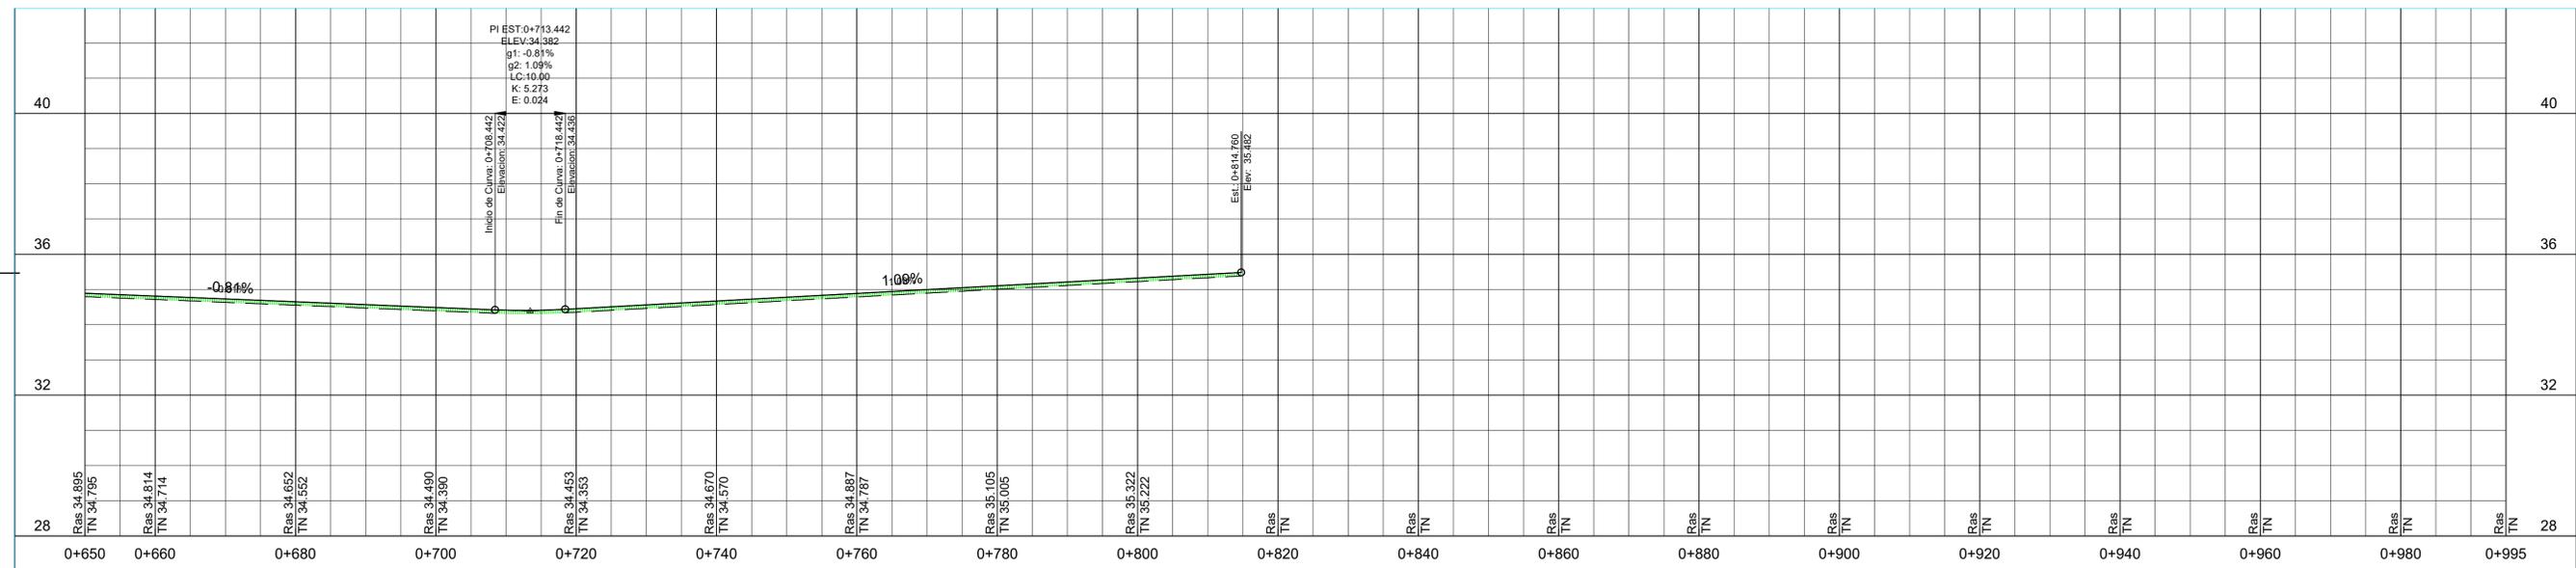
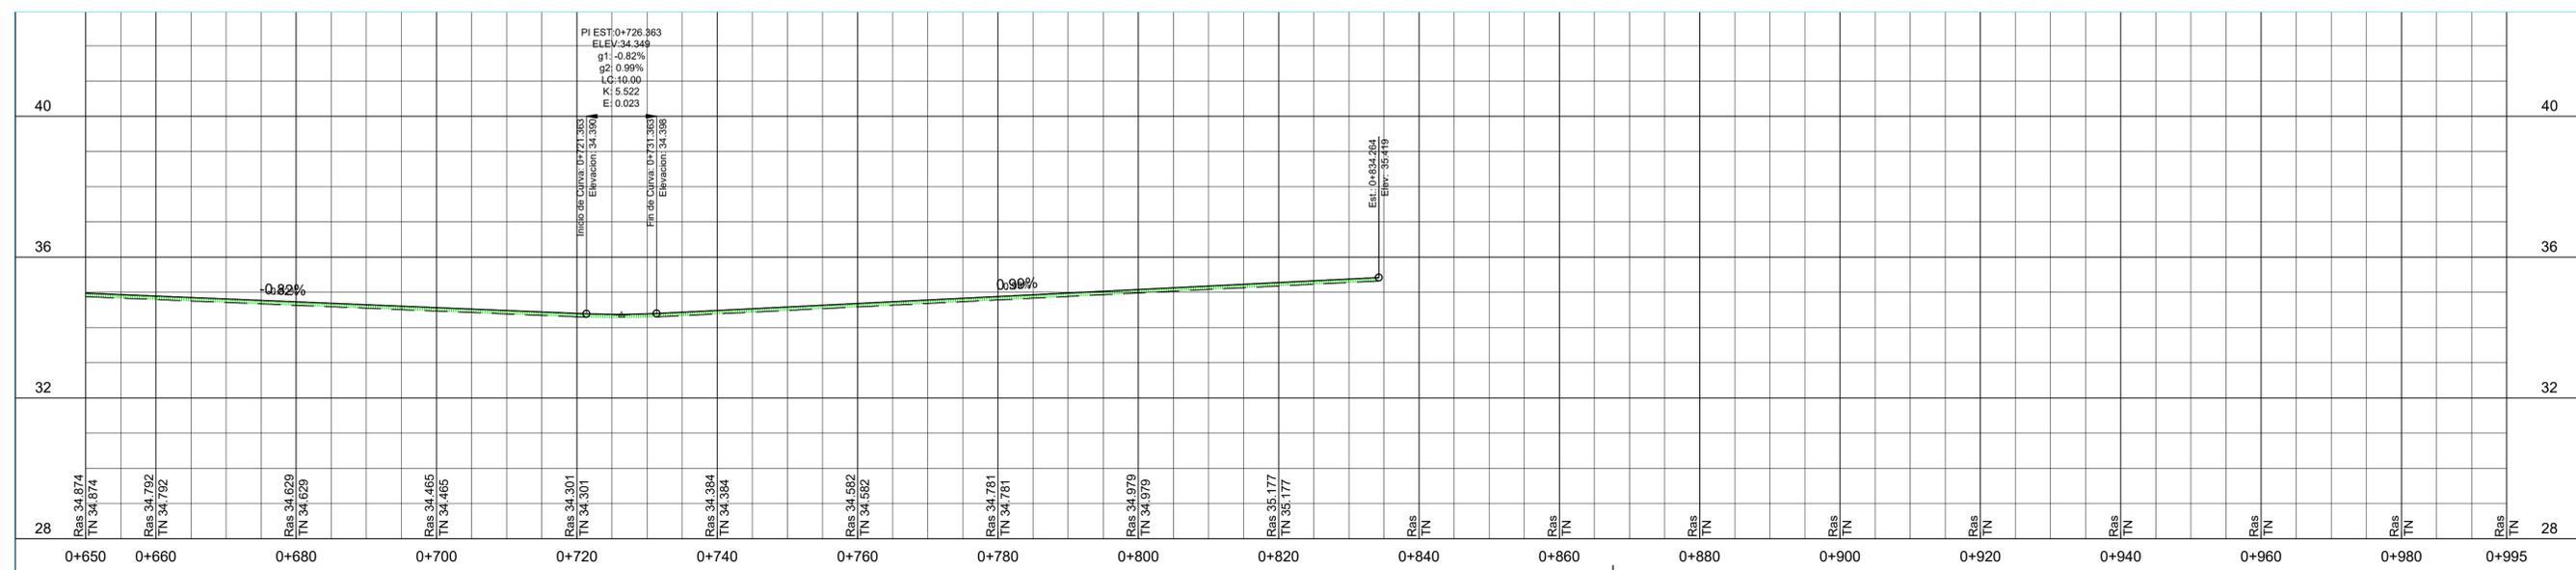
Revisión: Laminas:
06

PLANTA PERFIL Bulevar de la Lima
1-Carril Izquierdo
2-Carril Derecho
Est. 0+650.00 - 0+814.700

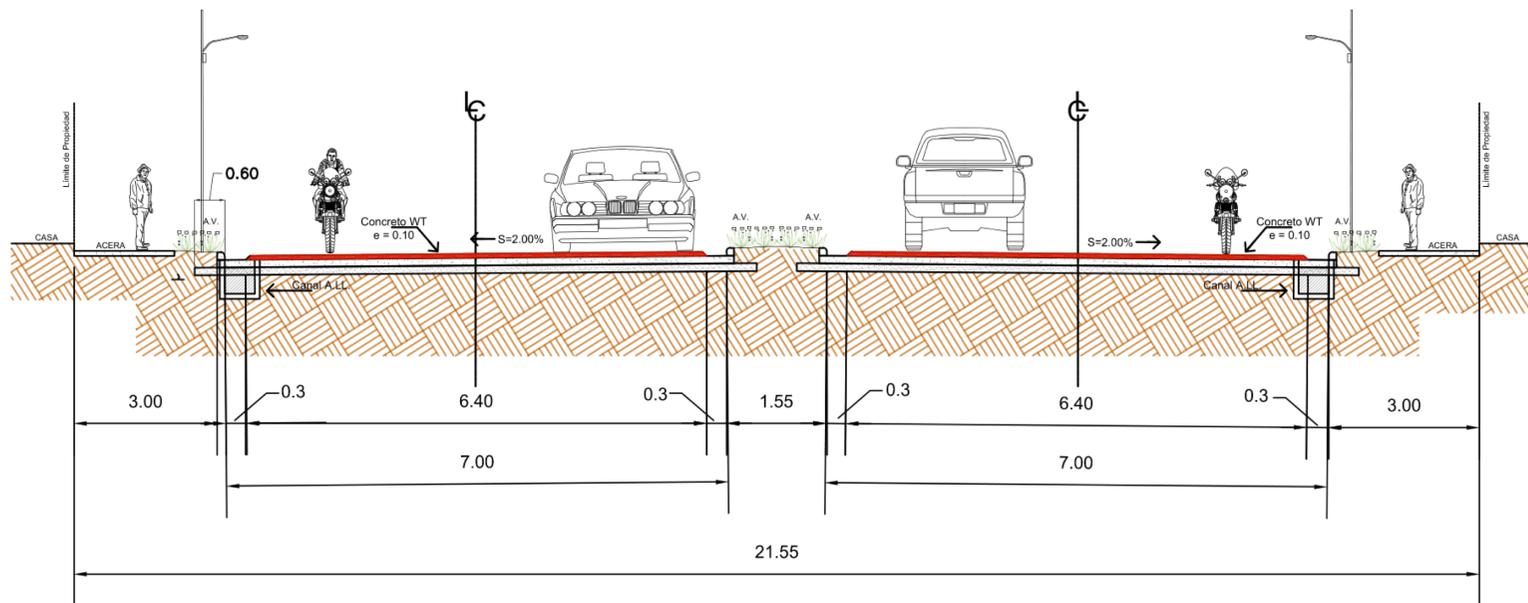
CALLE DE 21.00 MTS

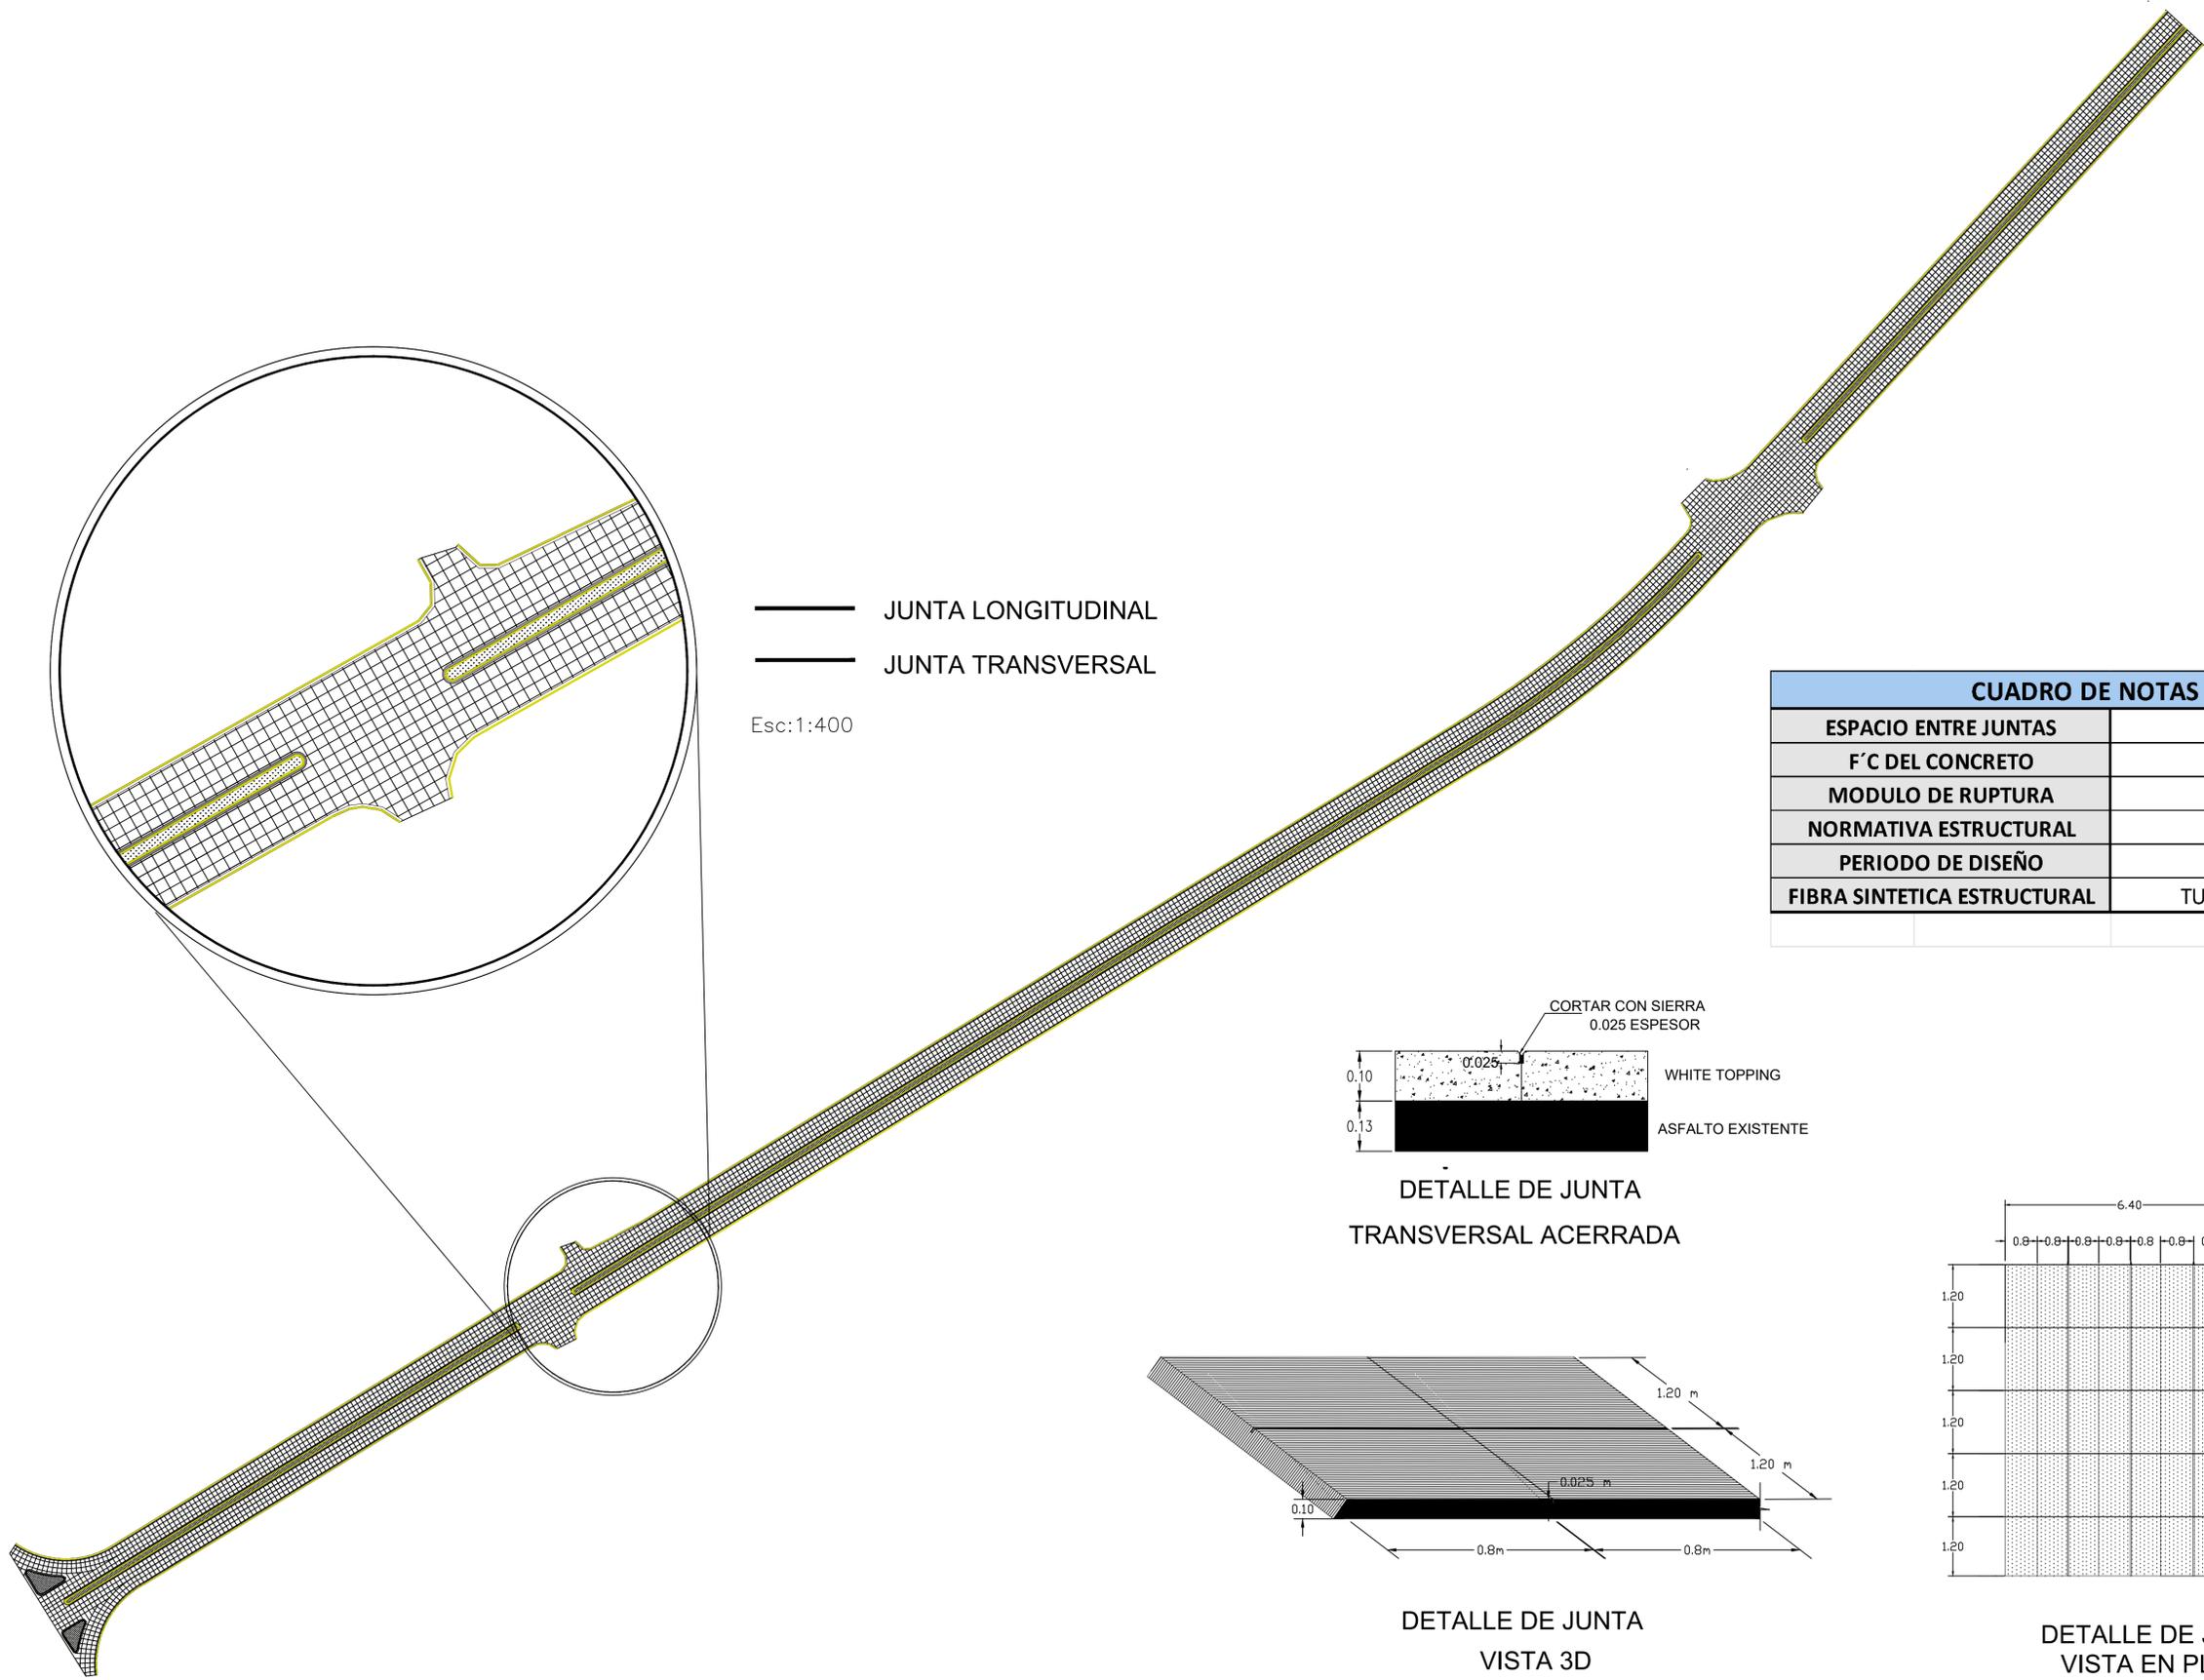
— JUNTA LONGITUDINAL
- - - JUNTA TRANSVERSAL

Esc:1:400

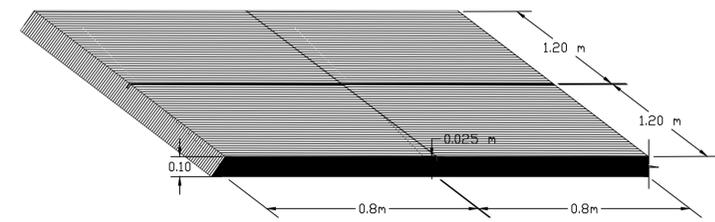
DETALLE DE JUNTA VISTA 3D

DETALLE DE JUNTA TRANSVERSAL ACERRADA
